**RELATÓRIO DE FISCALIZAÇÃO
RF/CSB/0030/2015**

**Assunto: Fiscalização dos Sistemas de
Abastecimento de Água e de Esgotamento Sanitário
da Sede do Município de Graça**

COORDENADORIA DE SANEAMENTO BÁSICO

Junho/2015

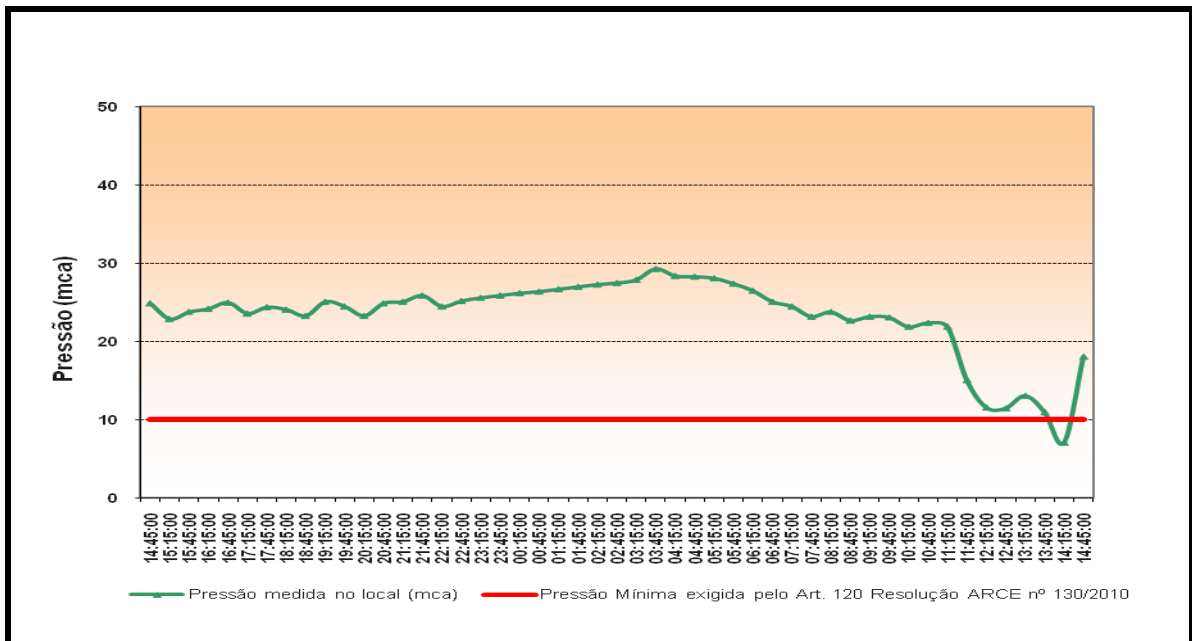
Gráfico 1 - Monitoramento da pressão com a instalação às 14:45 horas do dia 18/05/2015 e retirada às 14:45 horas do dia 19/05/2015, do aparelho *datalogger*, no endereço localizado no Conjunto Habitacional 15 de Abril, FNS 13.

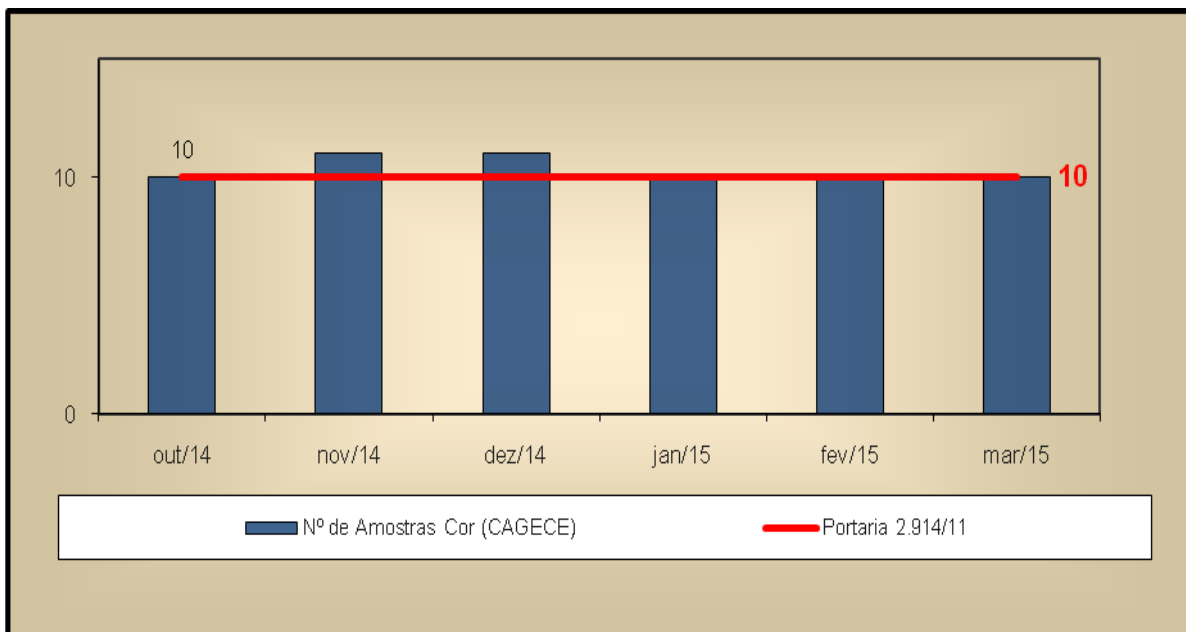
Gráfico 2 - Avaliação do Monitoramento da Qualidade da água tratada realizado pela CAGECE na rede de distribuição do SAA de Graça, no período de outubro/2014 a março/2015 conforme Portaria MS 2.914/11, referente ao número de amostras do parâmetro cor.

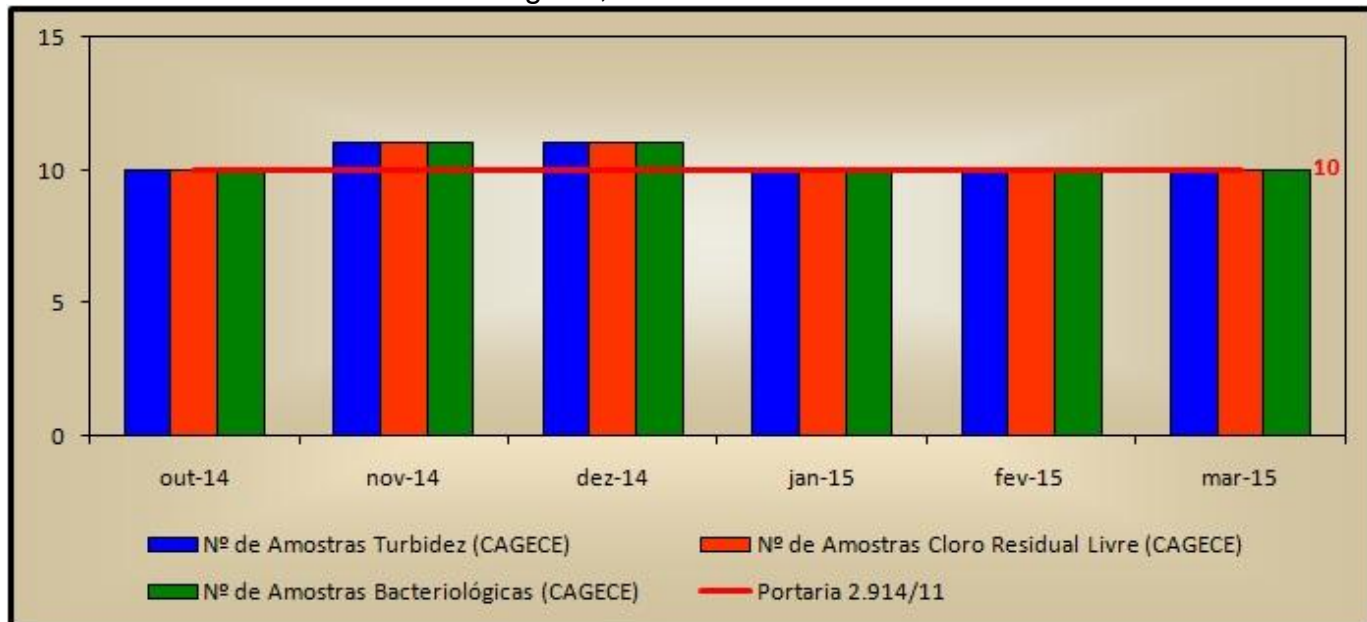
Gráfico 3 - Avaliação do Monitoramento da Qualidade da água tratada realizada pela CAGECE na rede de distribuição do SAA de Graça, no período de outubro/2014 a março/2015 conforme Portaria MS 2.914/11, com relação ao número de amostras dos exames bacteriológicos, cloro residual livre e turbidez.
