AGÊNCIA
REGULADORA
DO ESTADO
DO CEARÁ

RELATÓRIO DE FISCALIZAÇÃO

RF/CSB/0031/2017

**Assunto: Fiscalização do Sistema de Abastecimento
de Água da Sede do Município de Hidrolândia e
localidade de Irajá/CE.**

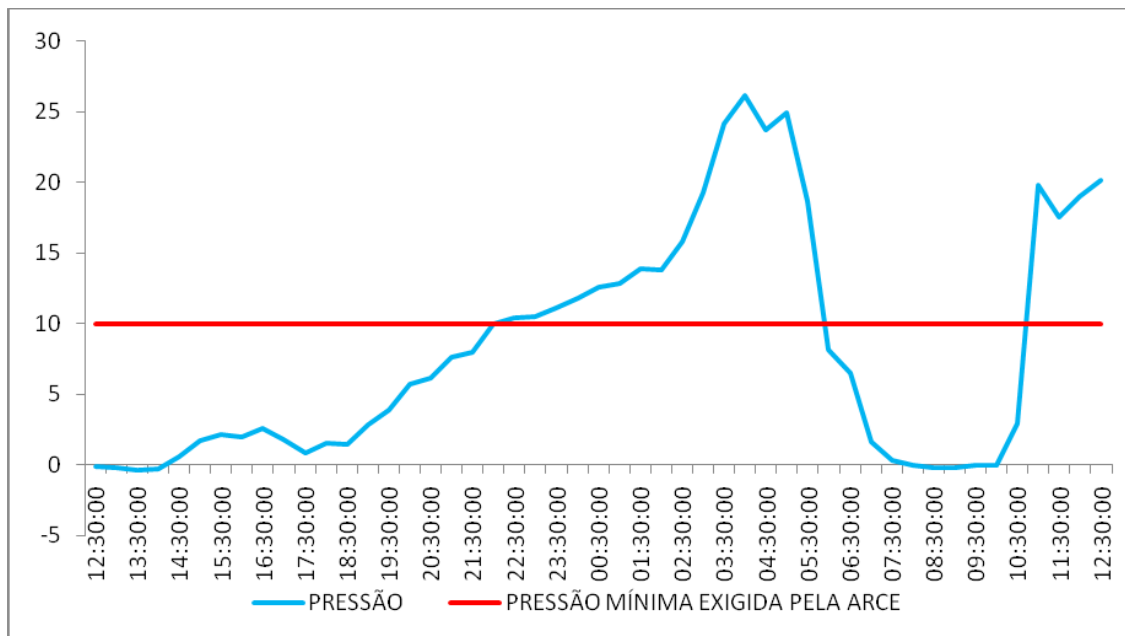
Gráfico 1 - Monitoramento da pressão com a instalação às 12:30 horas do dia 04/09/2017 e retirada às 12:30 horas do dia 05/09/2017, do aparelho *datalogger*, no endereço localizado na Av. Cláudio Camelo Timbó, FNS 603, Saída para Santa Quitéria, Nova Hidrolândia – Hidrolândia/Ceará.

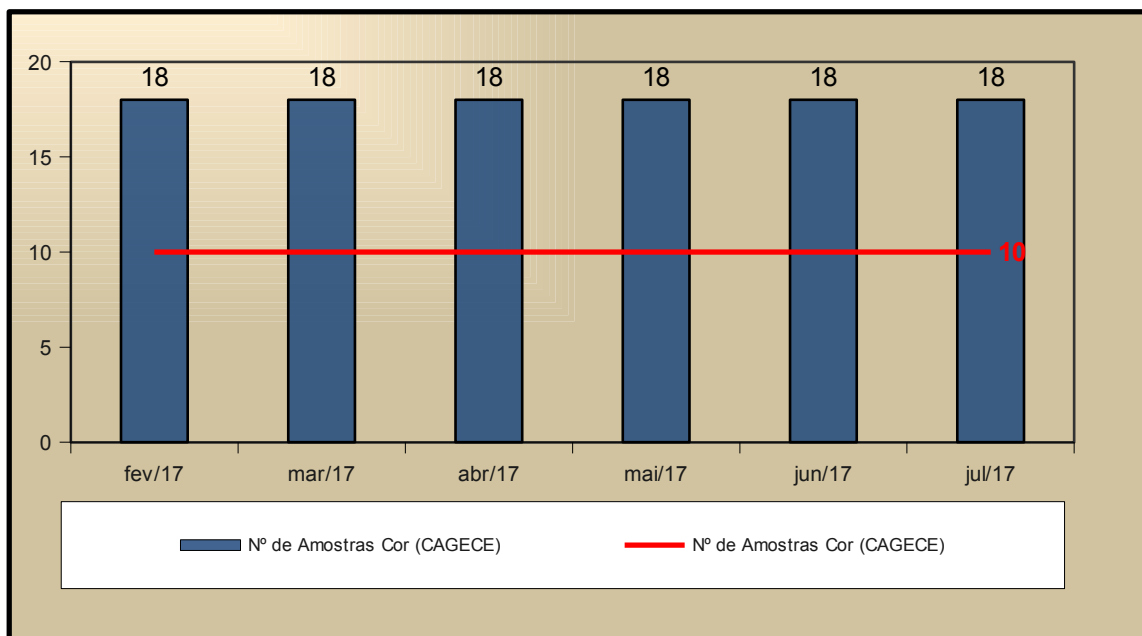
Gráfico 2 – Avaliação do Monitoramento da Qualidade da água tratada realizado pela CAGECE na rede de distribuição do SAA da Sede do Município de Hidrolândia, no período de fevereiro/2017 a julho/2017 conforme Portaria MS 2.914/11, referente ao número de amostras do parâmetro cor.

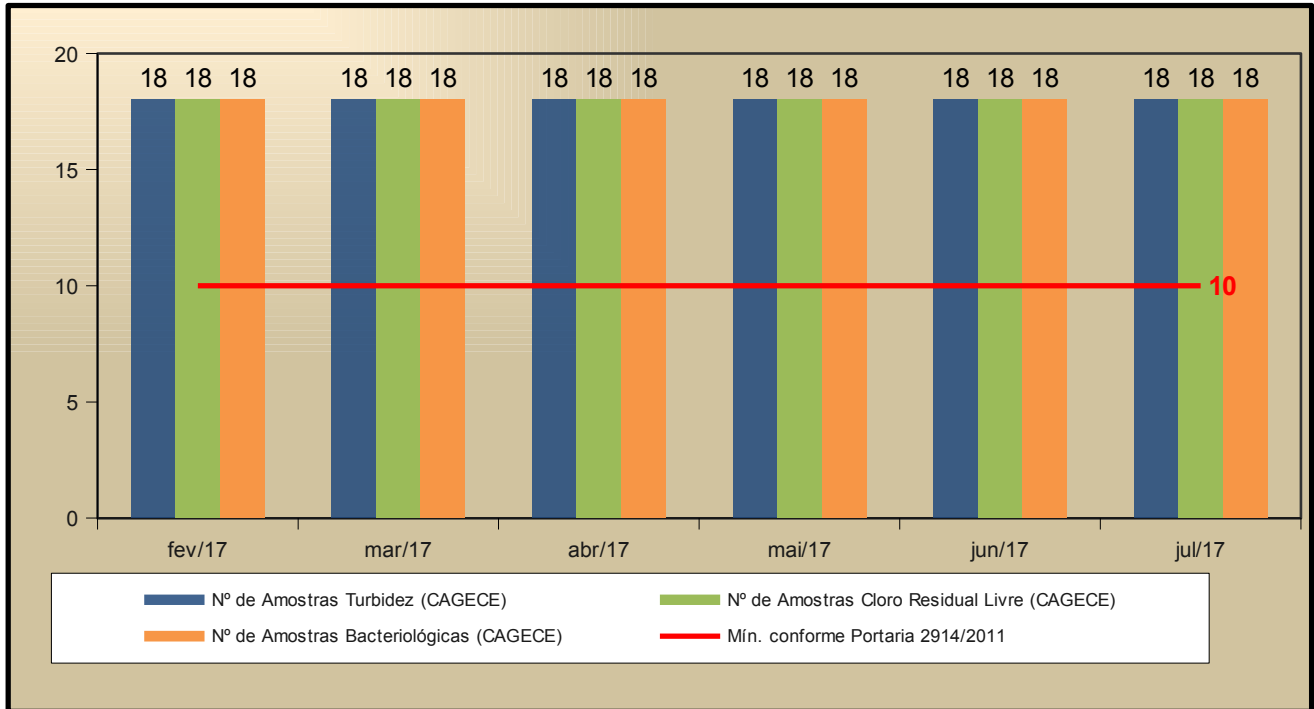
Gráfico 3 – Avaliação do Monitoramento da Qualidade da água tratada realizada pela CAGECE na rede de distribuição do SAA da Sede do Município de Hidrolândia, no período de fevereiro/2017 a julho/2017 conforme Portaria MS 2.914/11, com relação ao número de amostras dos exames bacteriológicos, cloro residual livre e turbidez.
