RELATÓRIO DE FISCALIZAÇÃO RF/CSB/0033/2014

**Assunto: Fiscalização dos Sistemas de
Abastecimento de Água e de Esgotamento Sanitário
do Município de Maracanaú**

COORDENADORIA DE SANEAMENTO BÁSICO

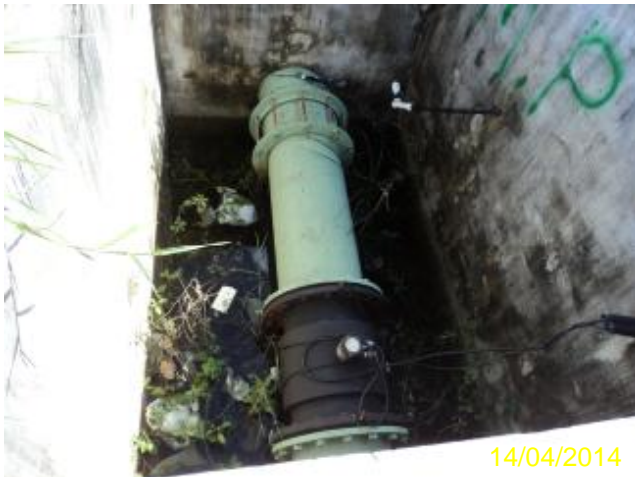
Foto 1 – AAT: caixa do macromedidor sem tampa ou grade de inspeção.

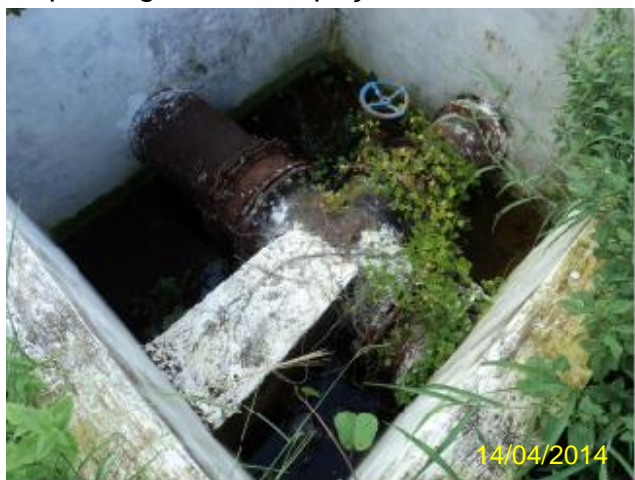
Foto 3 – AAT: caixa sem tampa ou grade de inspeção.

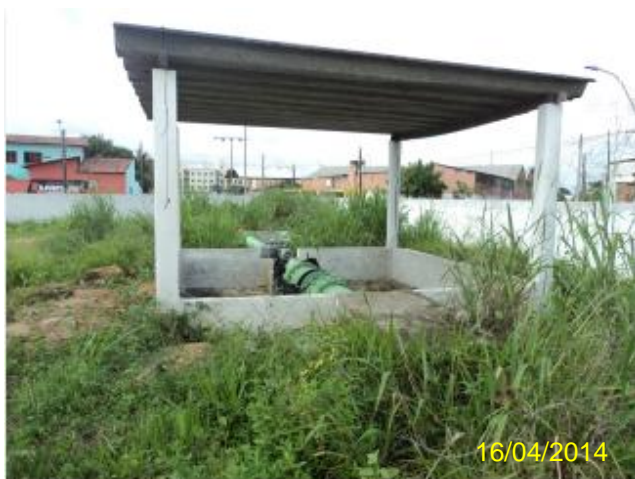
Foto 5 – AAT: casa de abrigo da válvula redutora de pressão instalada na área do REL-01.

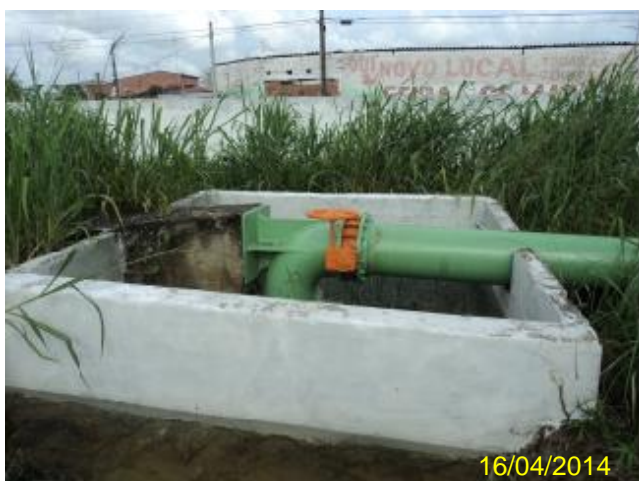
Foto 7 – AAT: caixa da tubulação da válvula redutora de pressão.

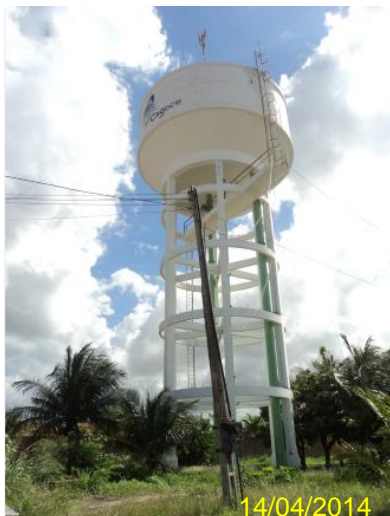
Foto 8 – REL-01: vista geral.

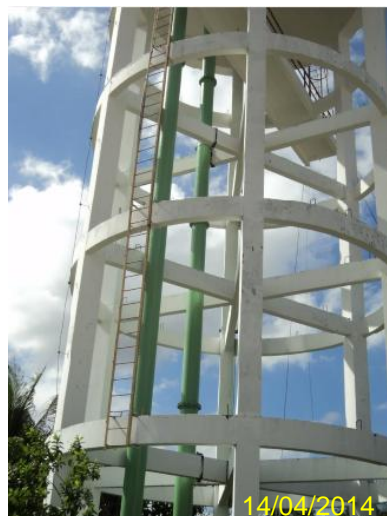
Foto 9 – REL-01: escada de acesso sem guarda-corpo.

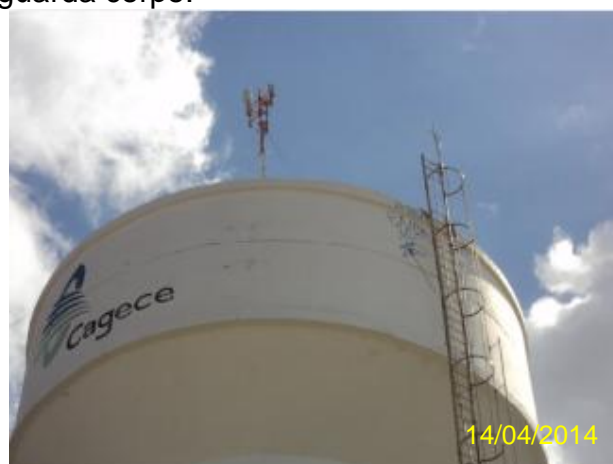
Foto 11 – REL-01: identificação, para-raios, sinalização noturna e ausência de guarda-corpo na laje superior.

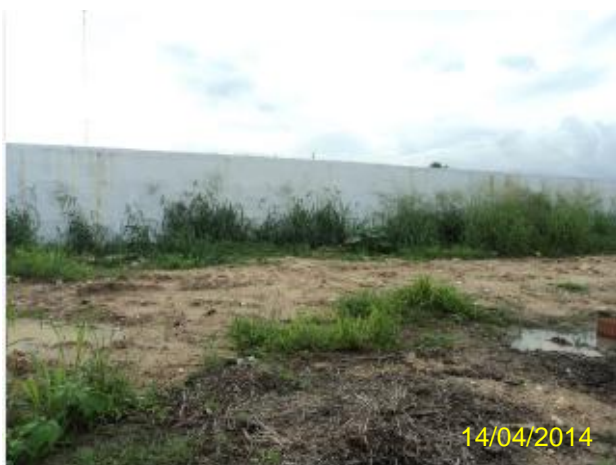
Foto 12 – REL-01: RAP-01 desativado e condições de manutenção da área.

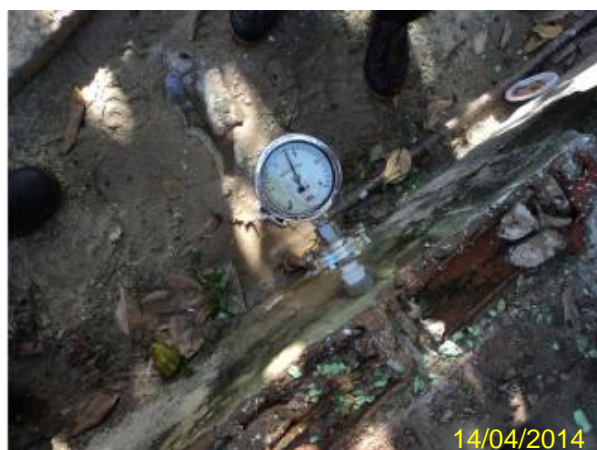
Foto 16 – RDA: medição instantânea de pressão na R. 20, nº30 – Unidade Básica de Saúde Santa Marta – Vila das Flores.

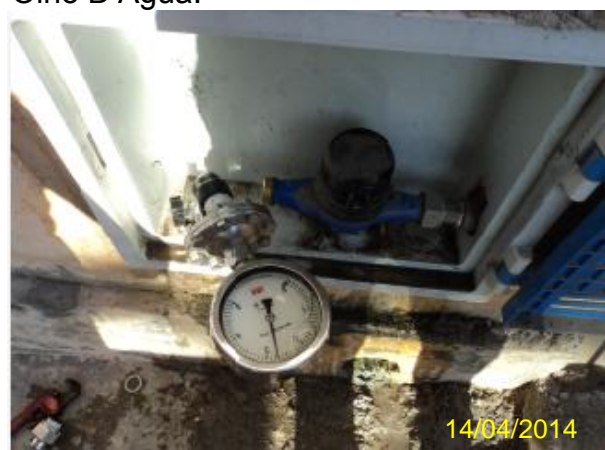
Foto 17 – RDA: medição instantânea de pressão na R. Cap. Justiniano Lopes da Cunha, 334 – Posto de Saúde – Jardim Bandeirante.

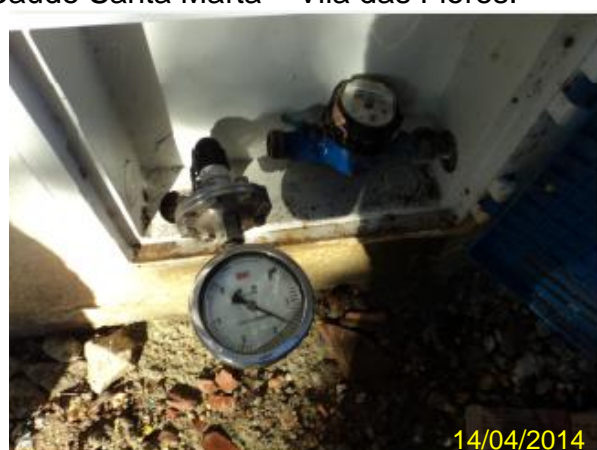
Foto 18 – RDA: medição instantânea de pressão na R. 40, s/n – Delegacia Metropolitana de Maracanaú – Jereissati III.

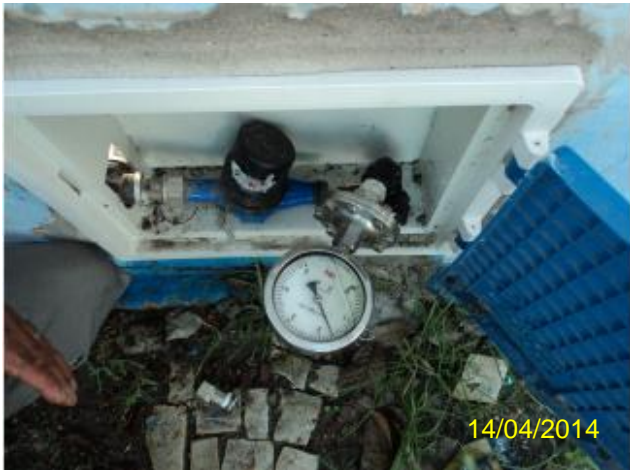
Foto 19 – RDA: medição instantânea de pressão na Av. Central, s/n – CENTEC Maracanaú – Jereissati I.

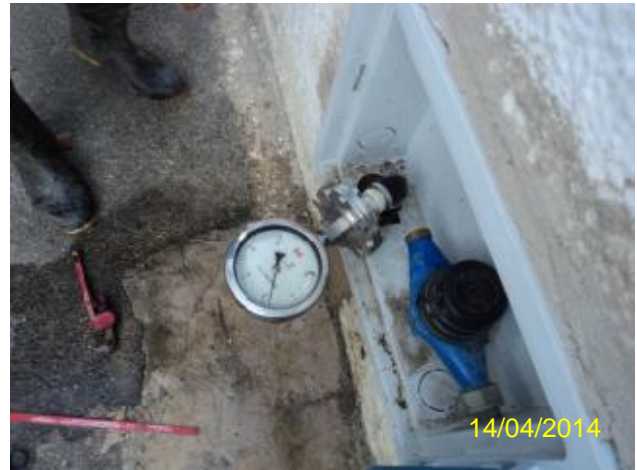
Foto 20 – RDA: medição instantânea de pressão na Av. Luís Pereira Lima, 663 – Escola Santa Luzia – Luzardo Viana.

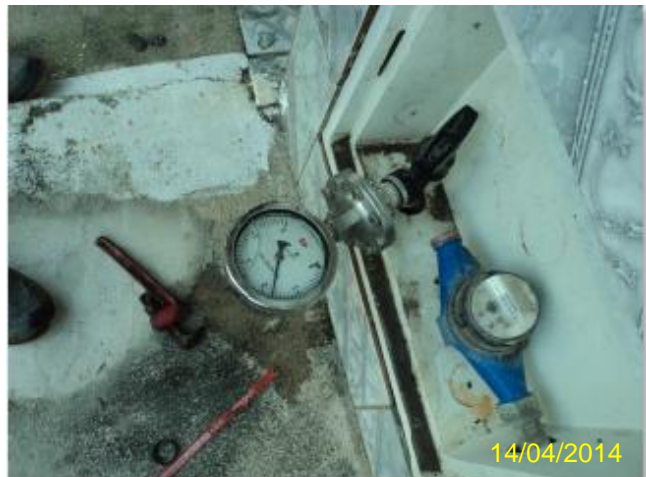
Foto 22 – RDA: medição instantânea de pressão na R. 140, 60 – Timbó.

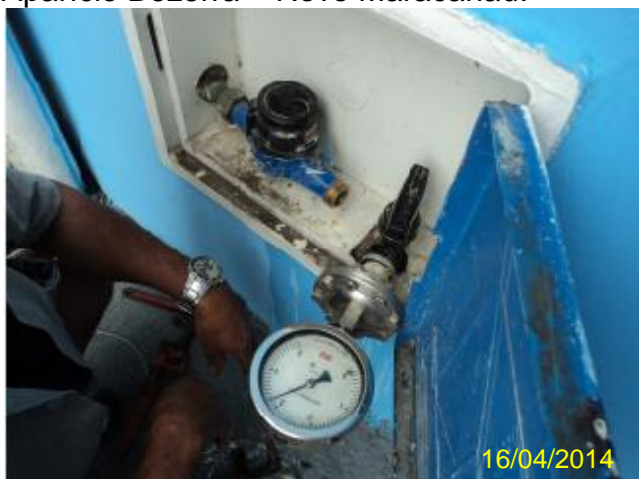
Foto 23 – RDA: medição instantânea de pressão na Av. Central, 120 – Escritório da CAGECE.

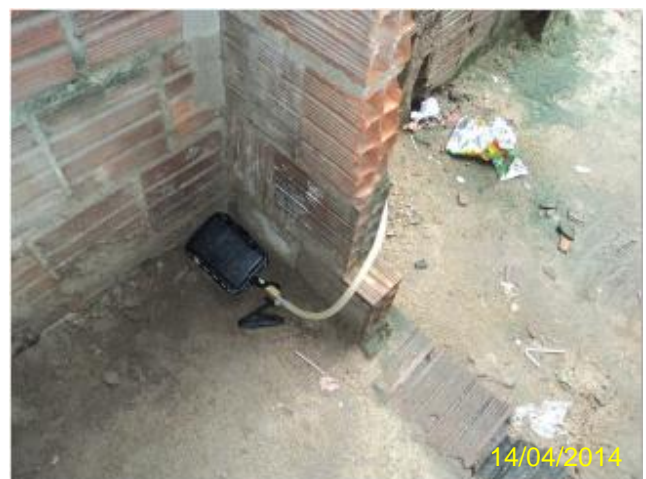
Foto 24 – RDA: Medição contínua de pressão na R. Jacinto Honório, 240.

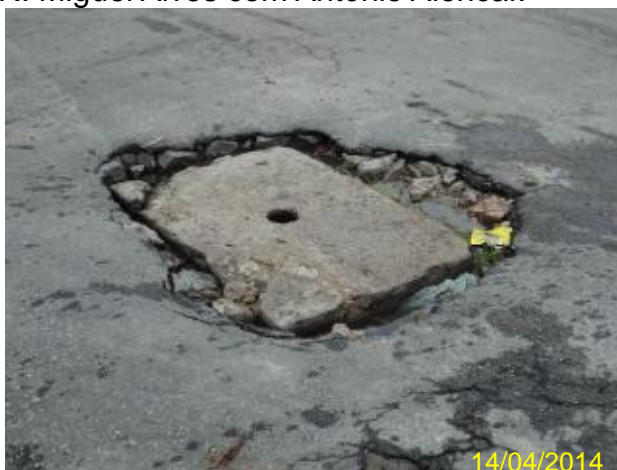
Foto 28 – RDA: registro de descarga na R. 45 com Av. VI.

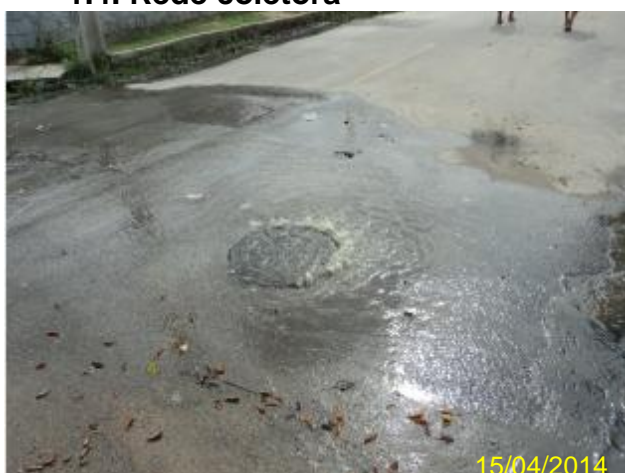
- c. Verificou-se extravasamento na rede coletora de esgoto no PV situado na R. Hamilton de Oliveira (**Anexo B**, item 19);
- d. A estrutura do poço de visita da Rua 19 com a Rua 1, Conjunto Novo Maracanaú, está deteriorada (**Anexo B**, item 18);

Foto 29 – Extravasamento de esgoto na R. Hamilton de Oliveira.

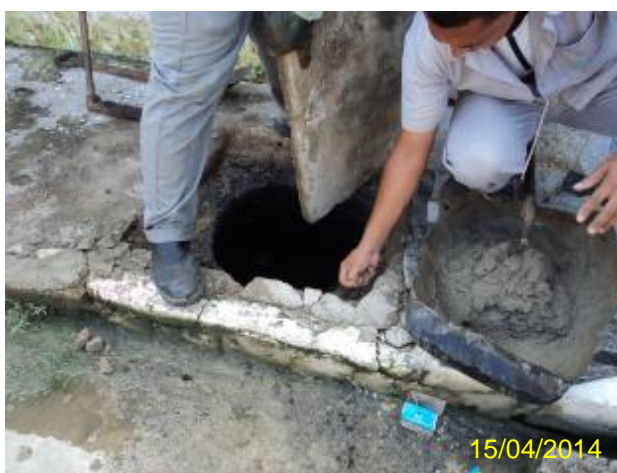
Foto 30 – Execução do serviço de desobstrução de esgoto na R. P, nº 32 – Maracanzinho.

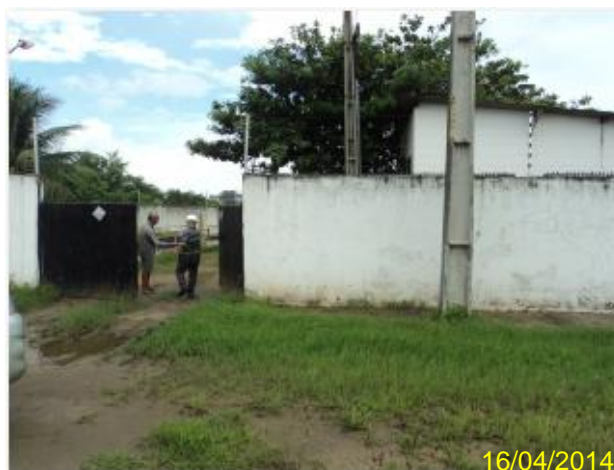
Foto 33 – EEE-01: ausência de identificação.

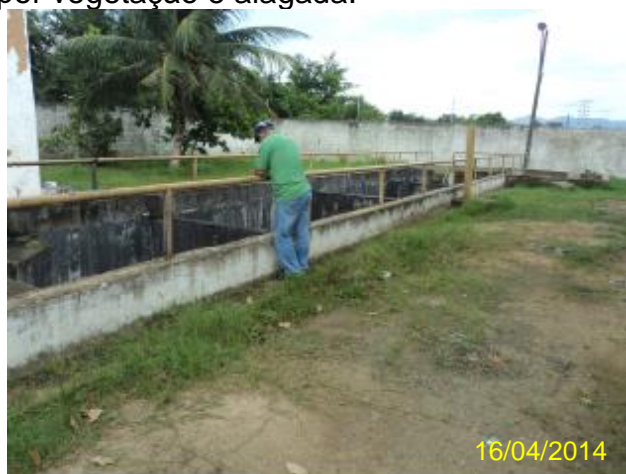
Foto 34 – EEE-01: vista geral.

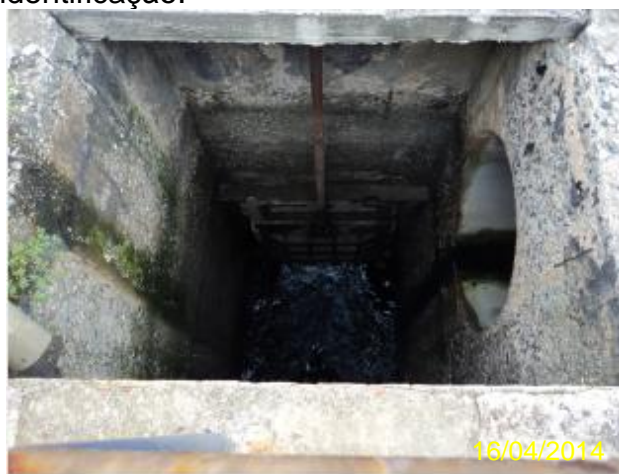
Foto 35 – EEE-01: poço de chegada sem tampa ou grade de proteção.

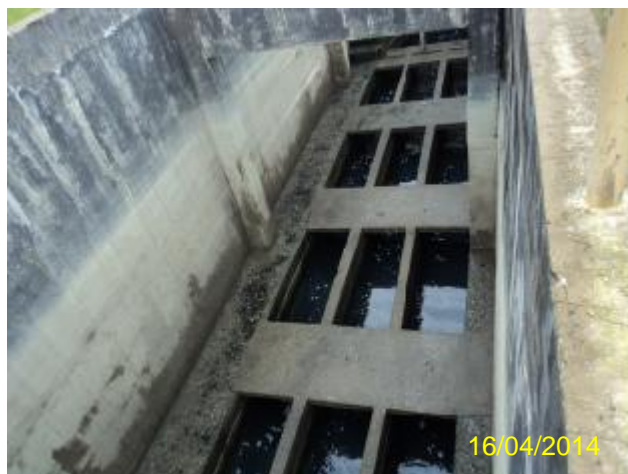
Foto 37 – EEE-01: caixa de areia.

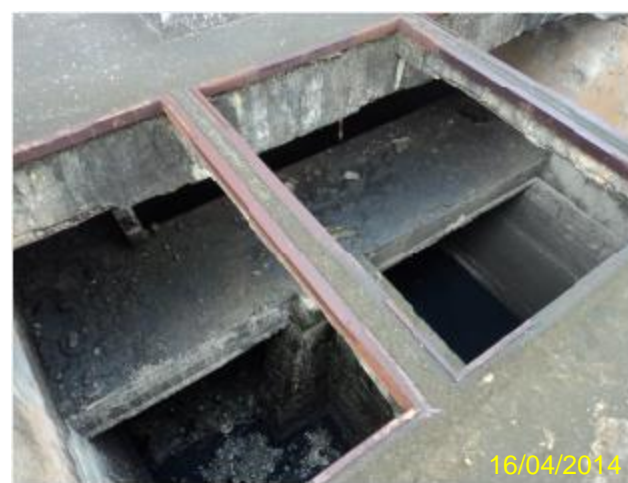
Foto 39 – EEE-01: detalhe do poço de sucção.

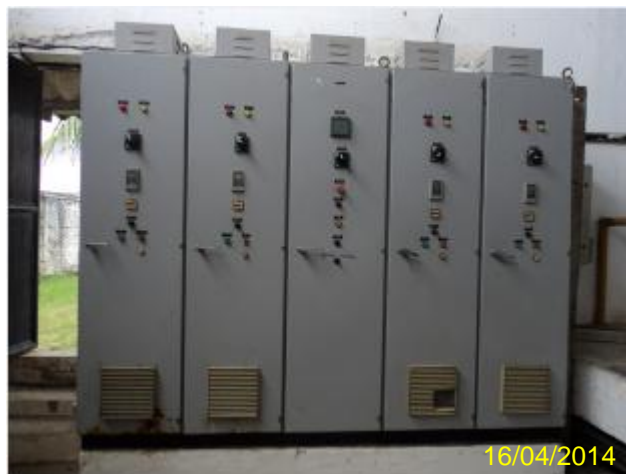
Foto 43 – EEE-01: quadros de comando.

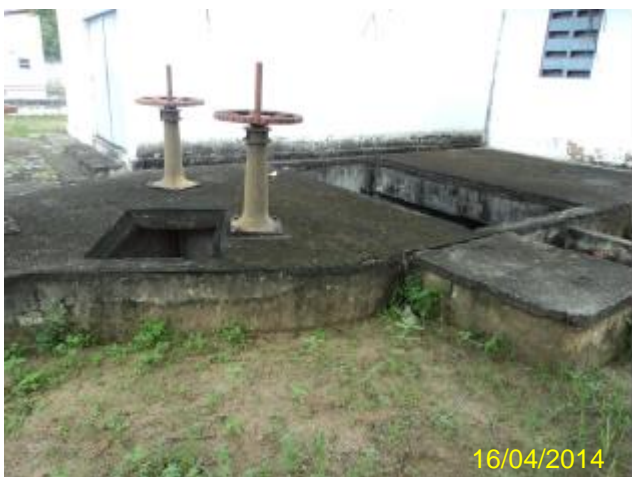
Foto 44 – EEE-01: antigas instalações sem tampa ou grade de proteção.

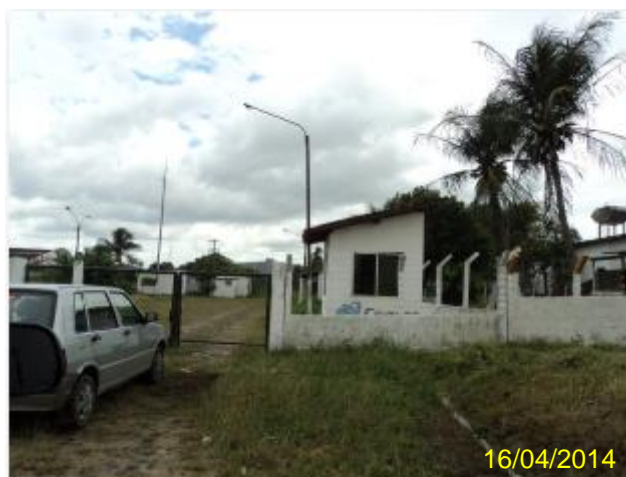
Foto 45 – EEE-02: área de acesso e ausência de identificação.

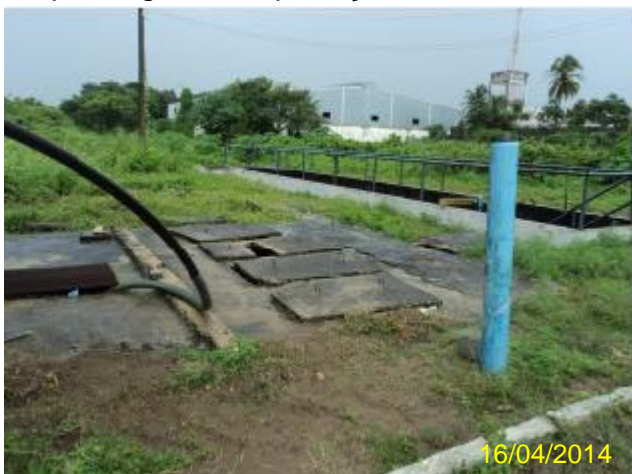
Foto 46 – EEE-02: vista geral.

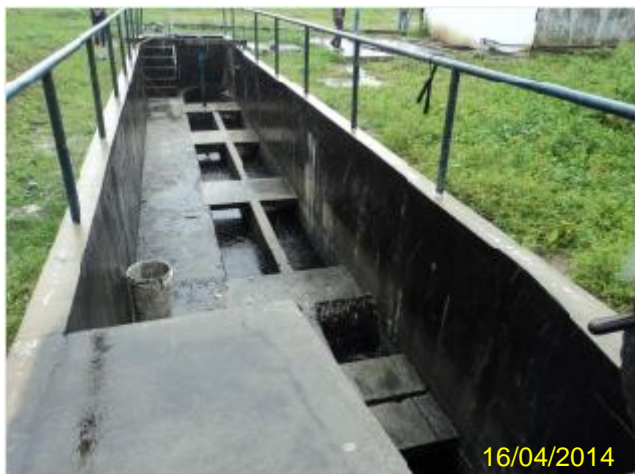
Foto 48 – EEE-02: caixa de areia.

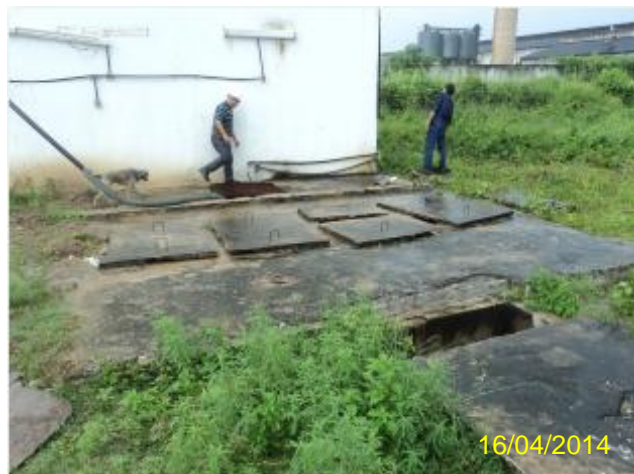
Foto 49 – EEE-02: poço de sucção.

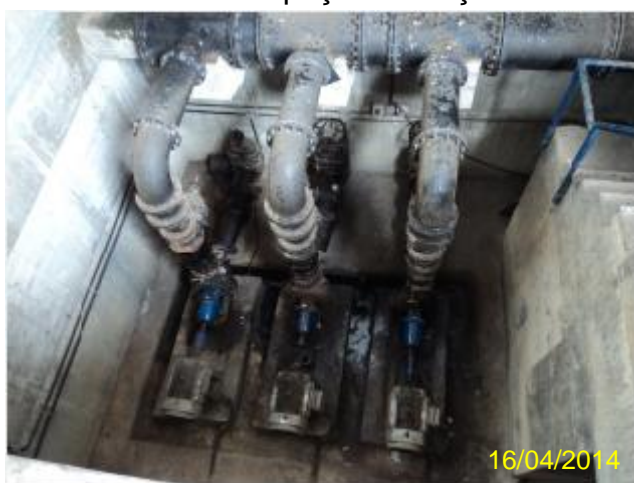
Foto 51 – EEE-02: conjunto moto-bomba.

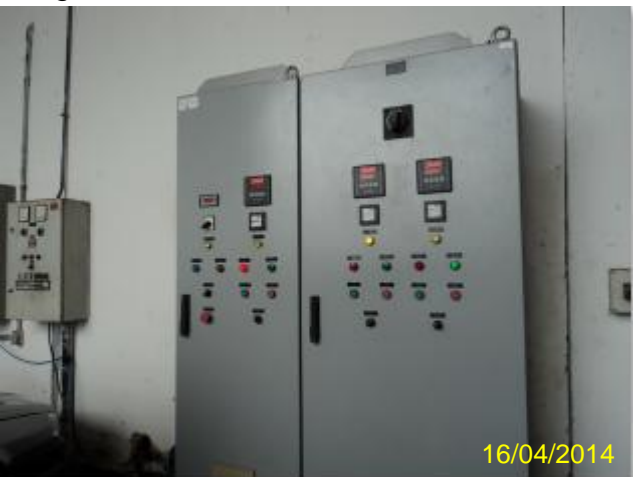
Foto 52 – EEE-02: quadro de comando.

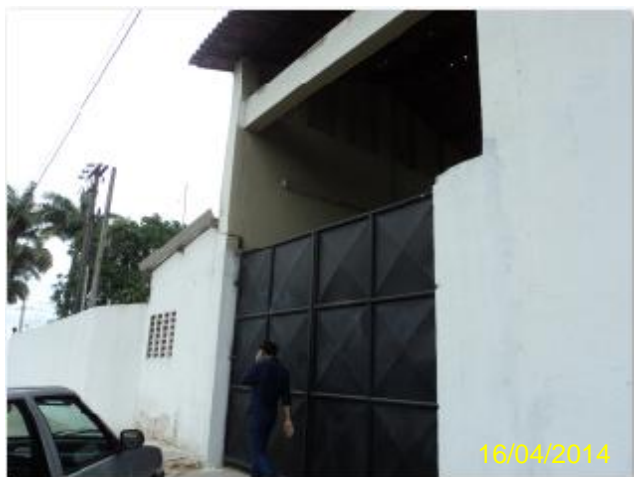
Foto 53 – EEE-03: área de acesso e ausência de identificação.

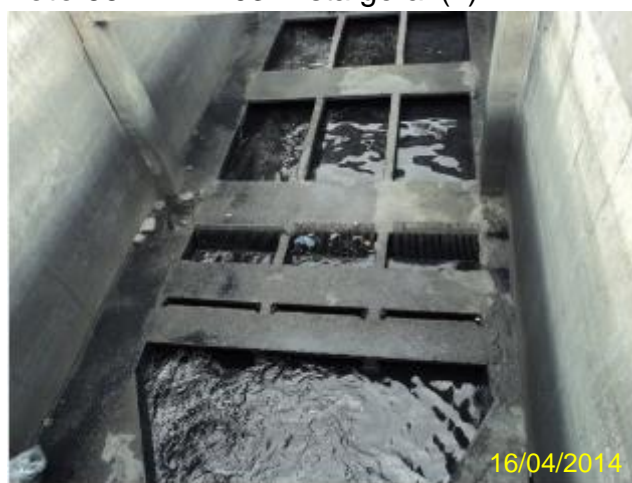
Foto 57 – EEE-03: gradeamento e caixa de areia.

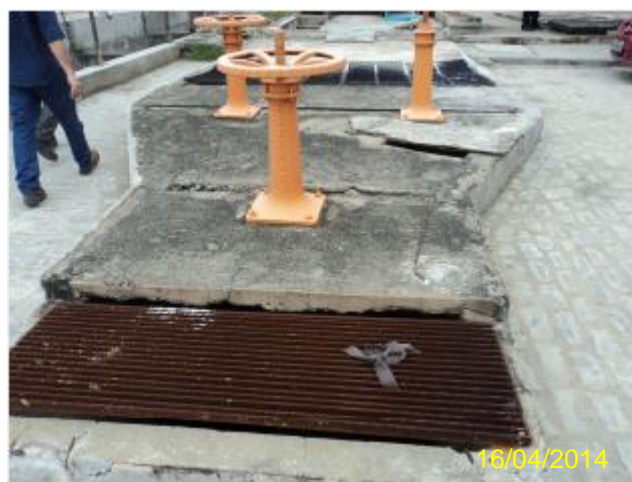
Foto 59 – EEE-03: poço de sucção.

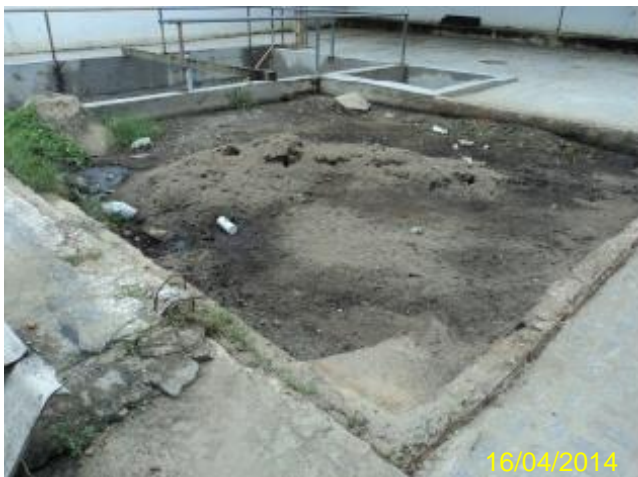
Foto 60 – EEE-03: leitos de secagem.

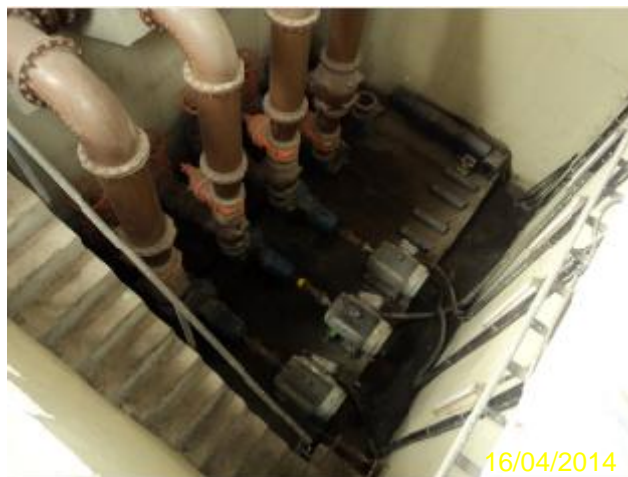
Foto 61 – EEE-03: conjunto moto-bomba.

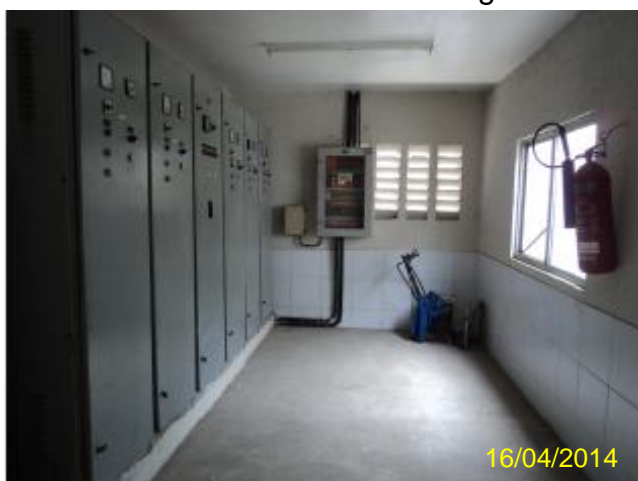
Foto 62 – EEE-03: quadros de comando e extintor de incêndio.

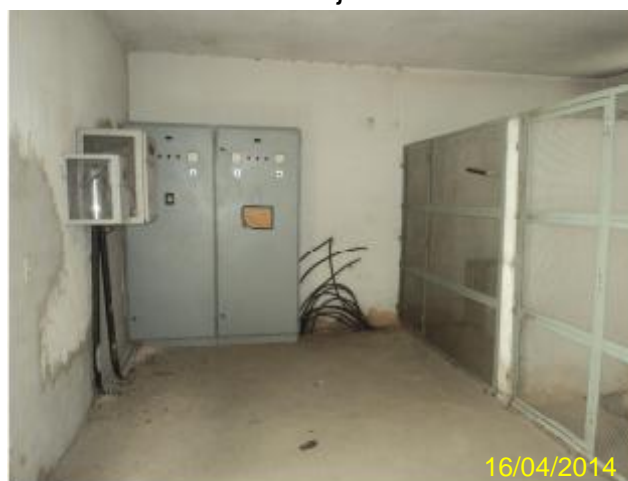
Foto 63 – EEE-03: subestação de energia.

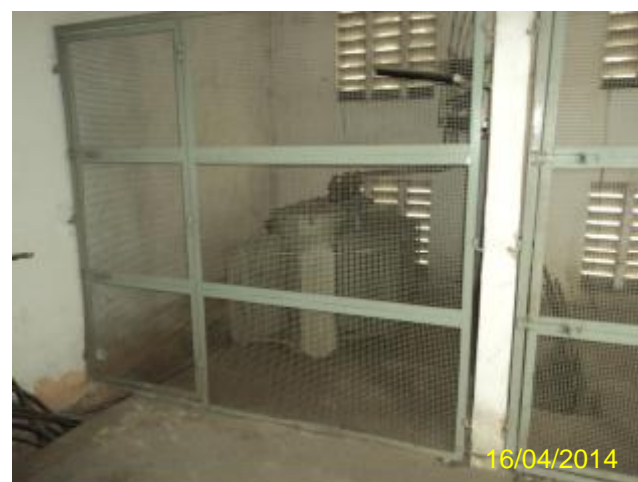
Foto 64 – EEE-03: subestação de energia.

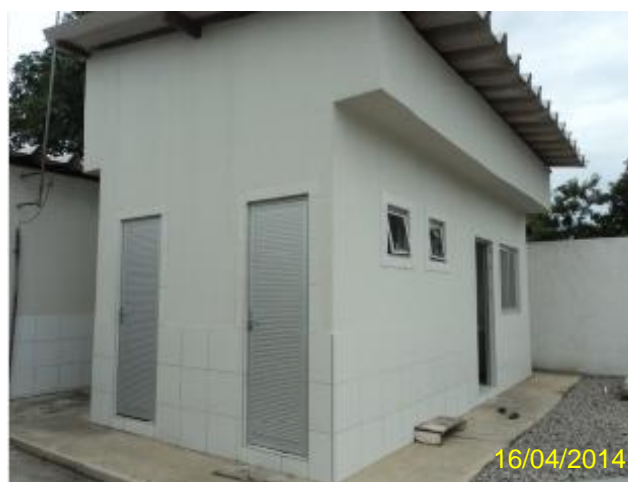
Foto 65 – EEE-03: casa de apoio ao operador.

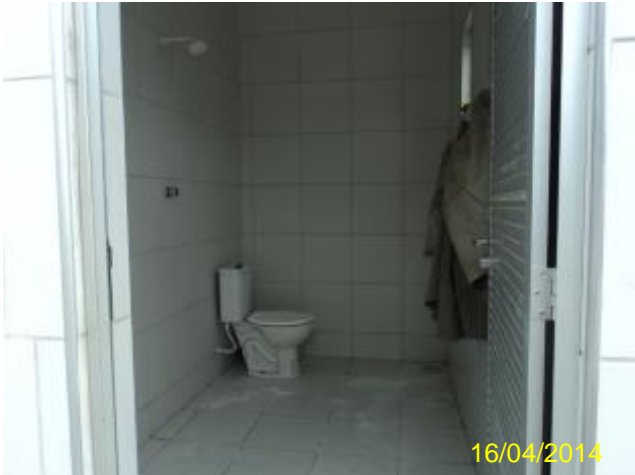
Foto 66 – EEE-03: instalações sanitárias da casa de apoio ao operador.

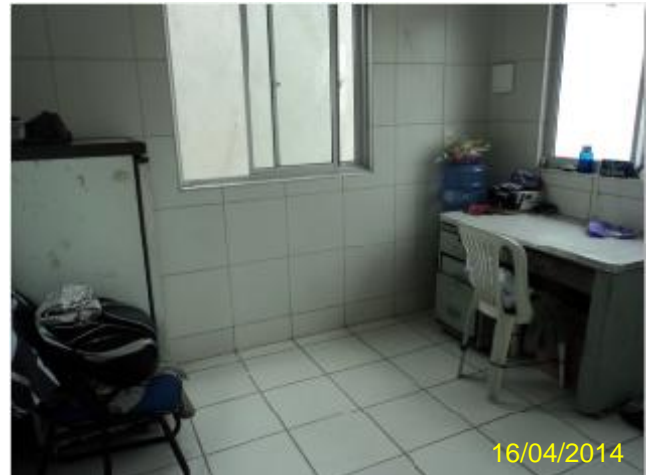
Foto 67 – EEE-03: instalações da casa de apoio ao operador.

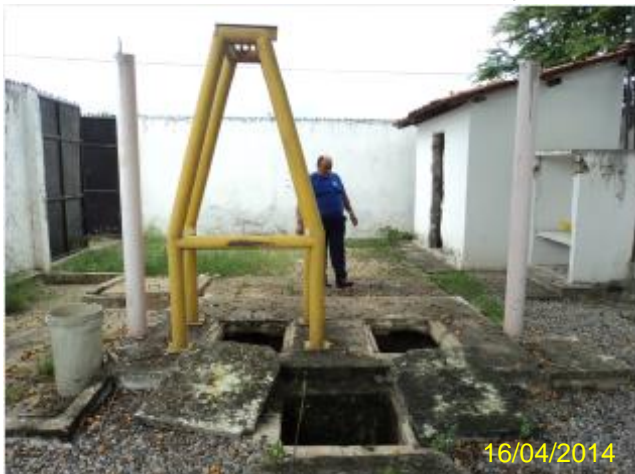
Foto 70 – EEE Acaracuzinho: poço de sucção com as tampas abertas.

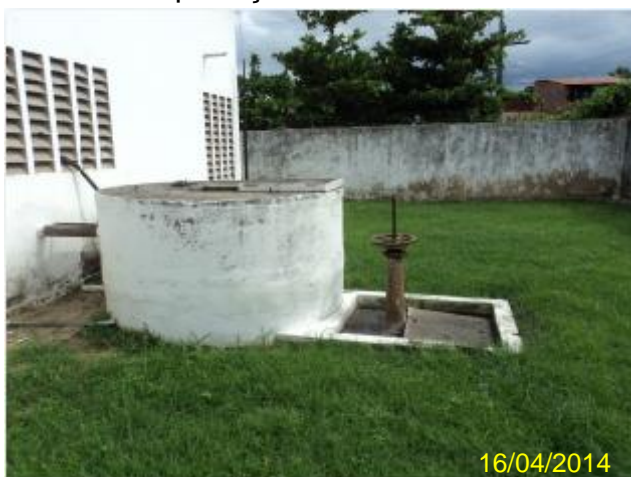
Foto 74 – EEE Bandeirantes: poço de sucção.

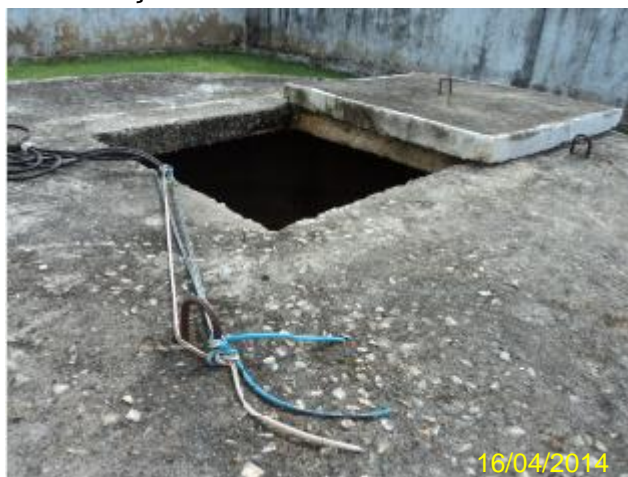
Foto 75 – EEE Bandeirantes: vista superior do poço de sucção.

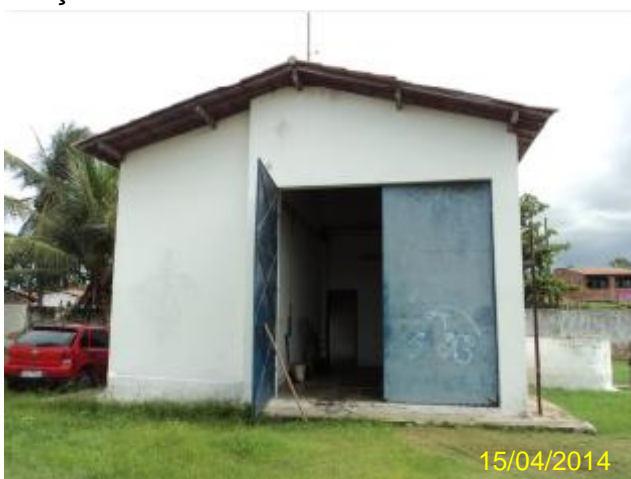
Foto 76 – EEE Bandeirantes: casa de abrigo da elevatória.

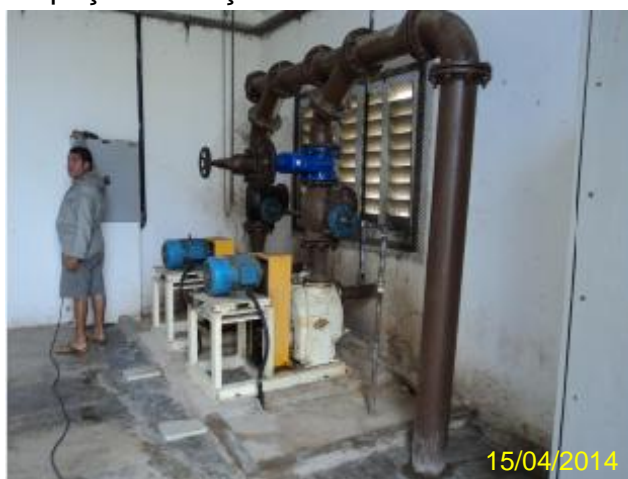
Foto 77 – EEE Bandeirantes: conjunto moto-bomba.

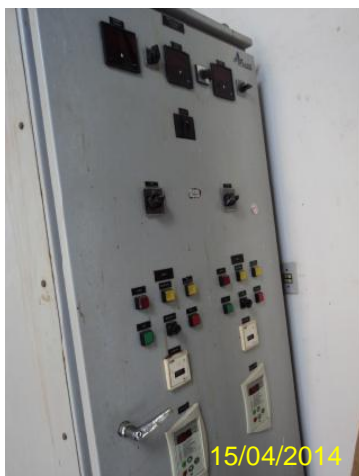
Foto 78 – EEE Bandeirantes: quadro de comando.

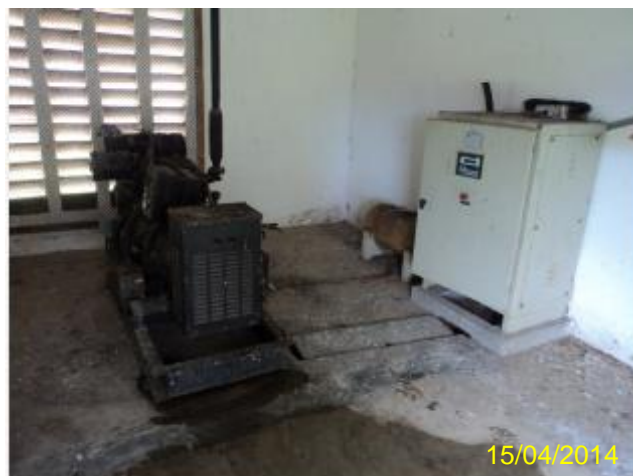
Foto 79 – EEE Bandeirantes: grupo gerador de energia parado devido a furto de fios necessários ao seu funcionamento.

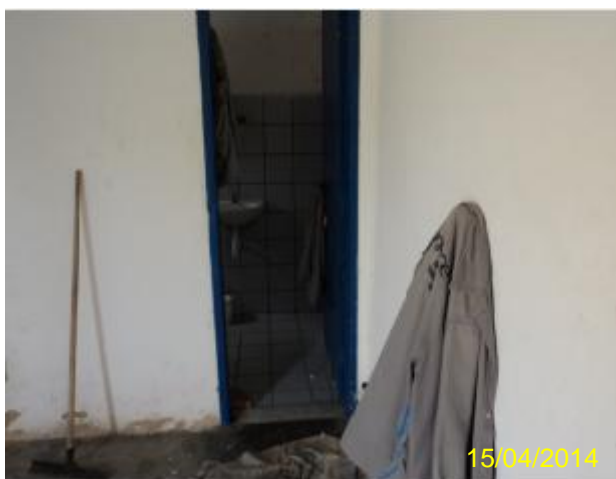
Foto 80 – EEE Bandeirantes: instalações sanitárias.

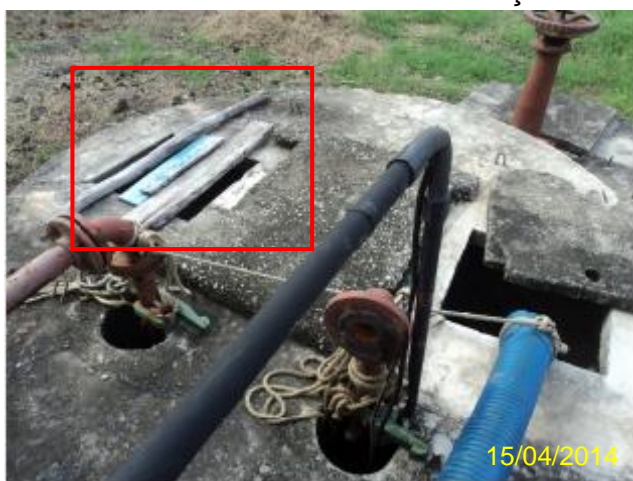
Foto 83 – EEE Barbara de Alencar: tampa improvisada inadequada.

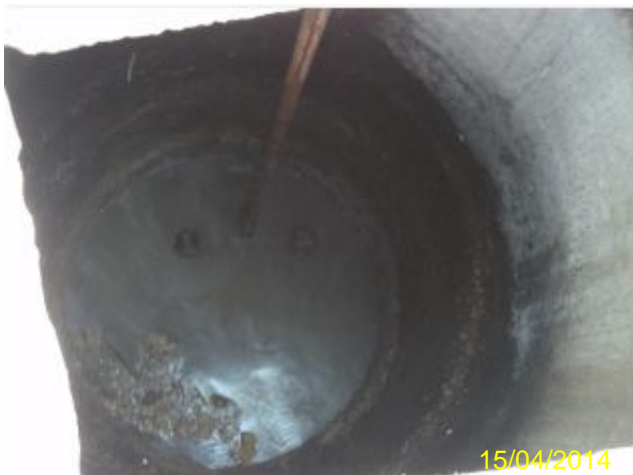
Foto 84 – EEE Barbara de Alencar: vista interna do poço de sucção.

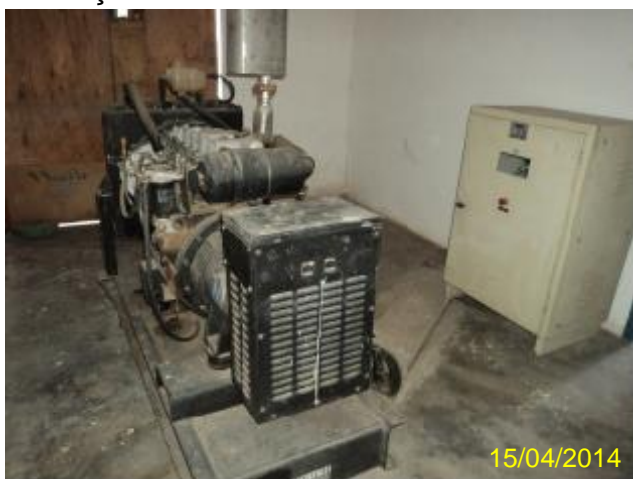
Foto 87 – EEE Barbara de Alencar: grupo gerador de energia elétrica parado – sem bateria.

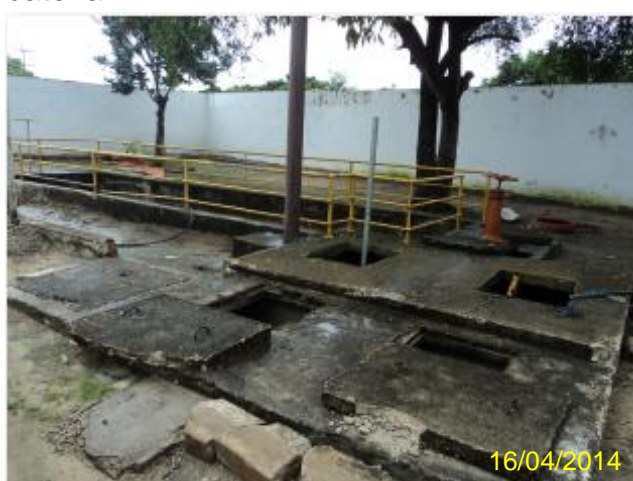
Foto 89 – EEE Conj. Industrial: vista geral.

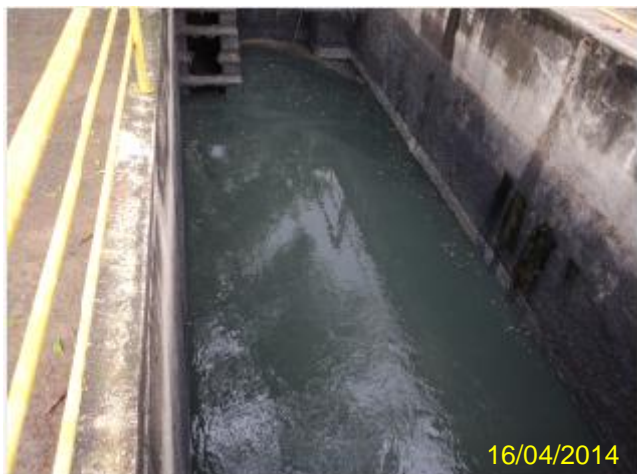
Foto 90 – EEE Conj. Industrial: instalações submersas pelo esgoto.

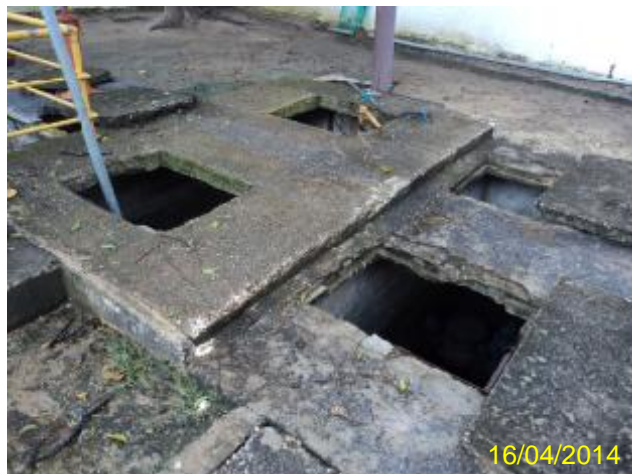
Foto 91 – EEE Conj. Industrial: poço de sucção sem tampa e com apenas uma bomba submersa que não supre a demanda.

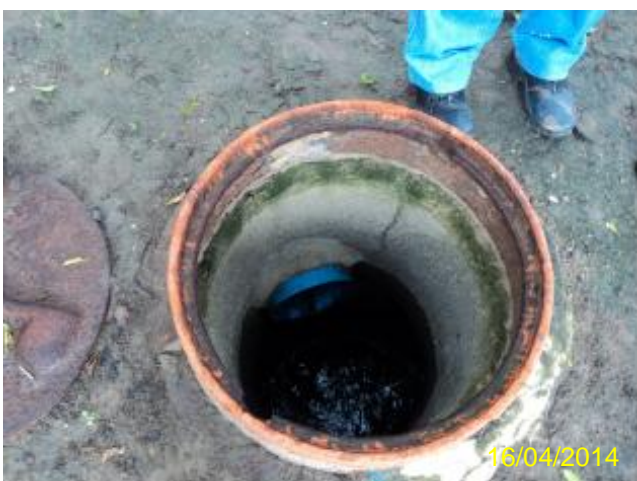
Foto 92 – EEE Conj. Industrial: tubo extravasor.

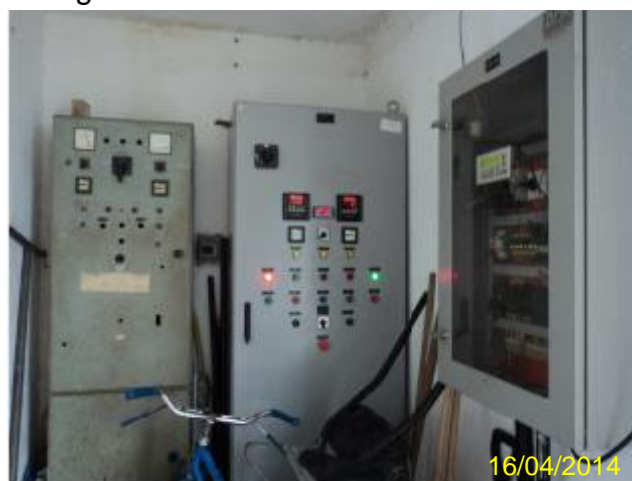
Foto 95 – EEE Conj. Industrial: quadro de comando.

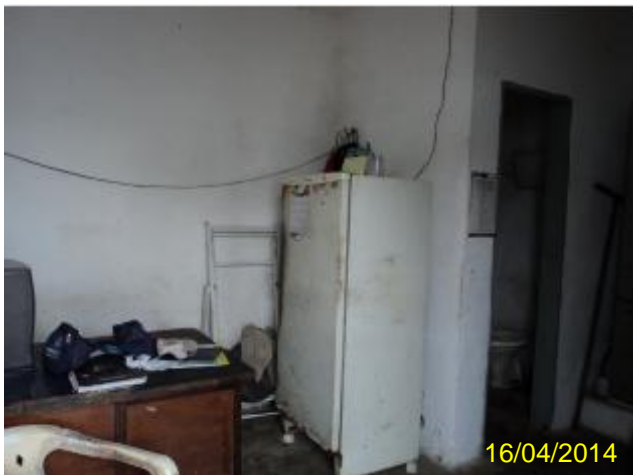
Foto 96 – EEE Conj. Industrial: instalações de apoio do operador.

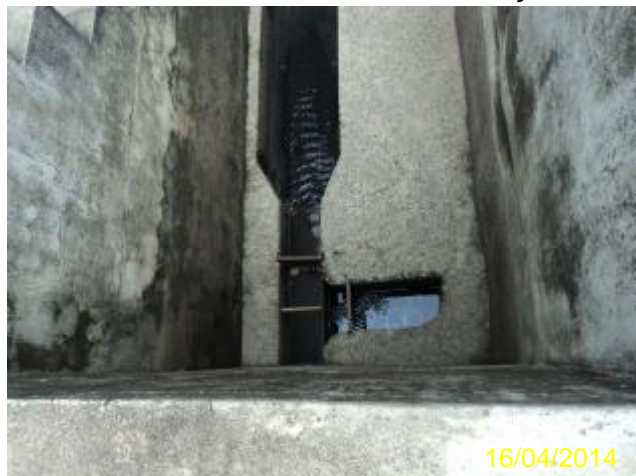
Foto 99 – EEE Novo Maracanaú: gradeamento.

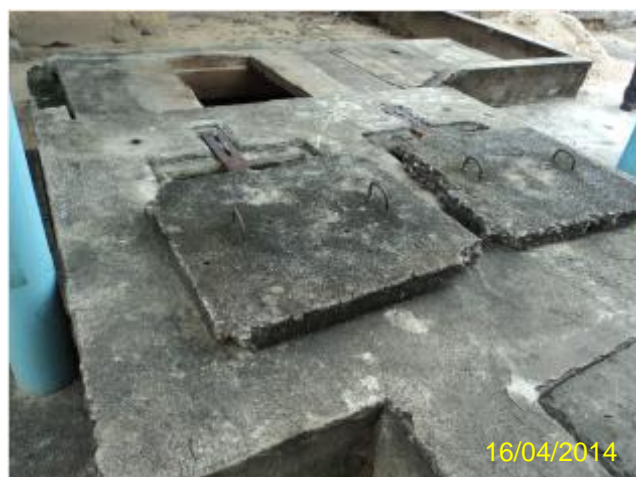
Foto 101 – EEE Novo Maracanaú: poço de sucção.

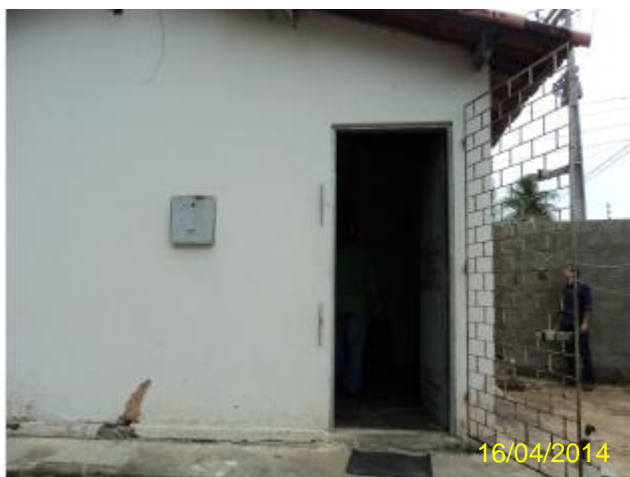
Foto 104 – EEE Novo Maracanaú: casa de apoio ao operador.

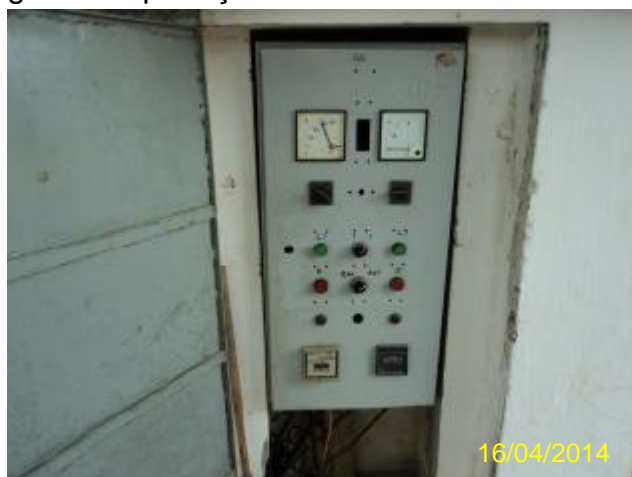
Foto 105 – EEE Novo Maracanaú: quadro de comando.

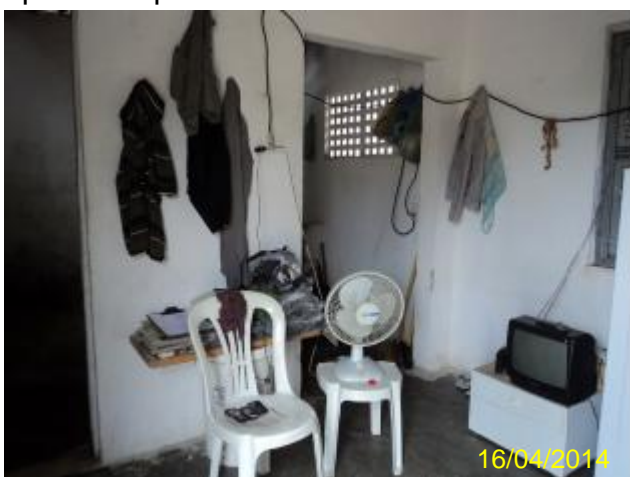
Foto 106 – EEE Novo Maracanaú: instalações de apoio do operador.

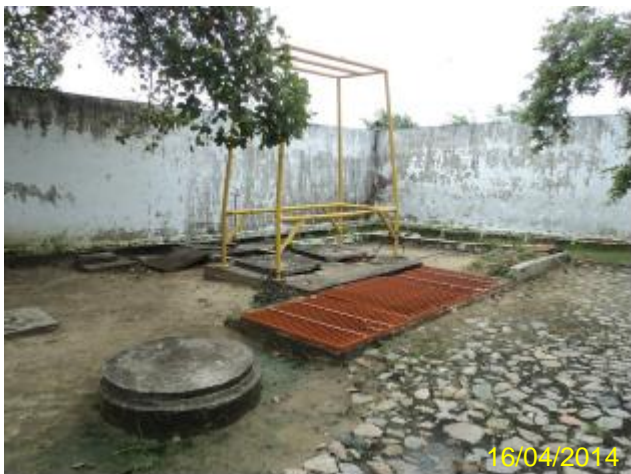
Foto 108 – EEE Novo Oriente: vista geral.

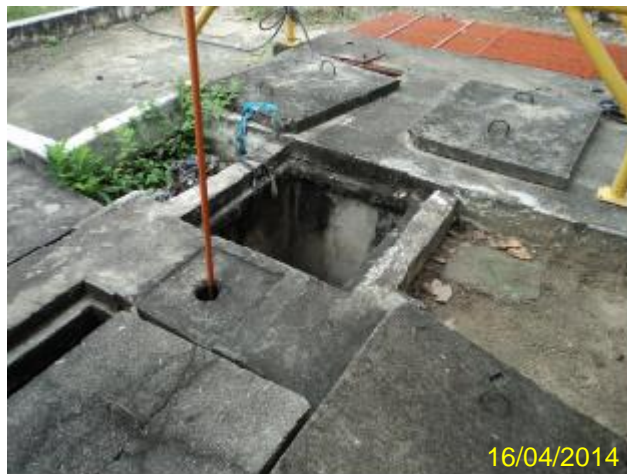
Foto 109 – EEE Novo Oriente: poço de sucção sem tampa ou grade de proteção.

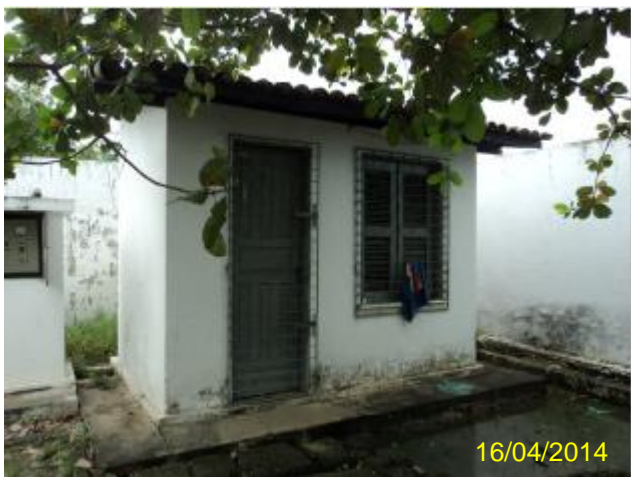
Foto 110 – EEE Novo Oriente: casa de apoio ao operador.

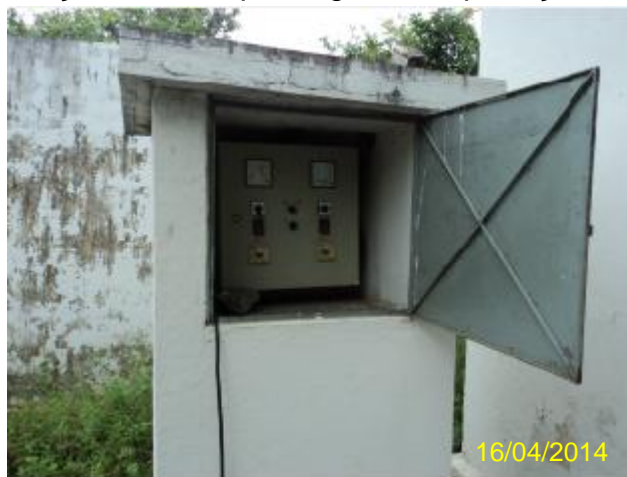
Foto 111 – EEE Novo Oriente: quadro de comando.

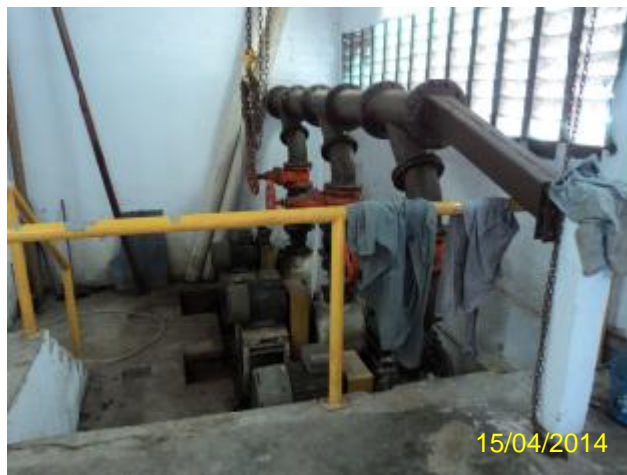
Foto 113 – EEE Pajuçara: conjunto moto-bomba.

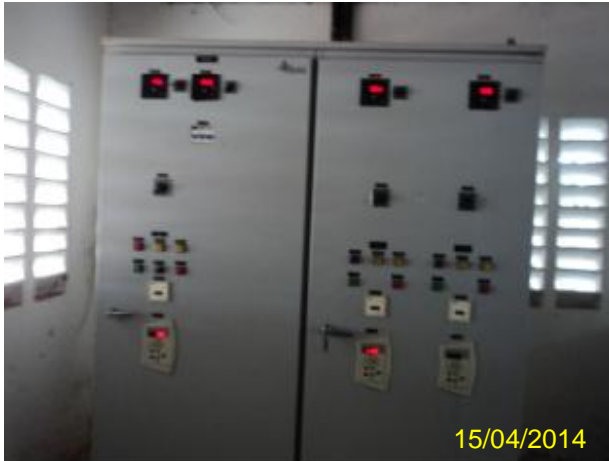
Foto 114 – EEE Pajuçara: quadro de comando.

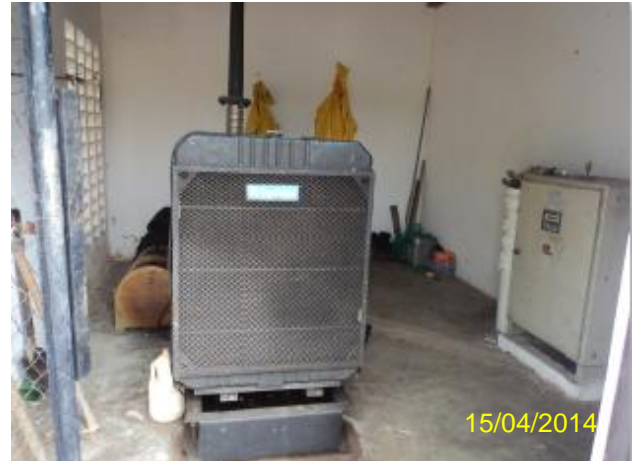
Foto 115 – EEE Pajuçara: grupo gerador de energia parado.

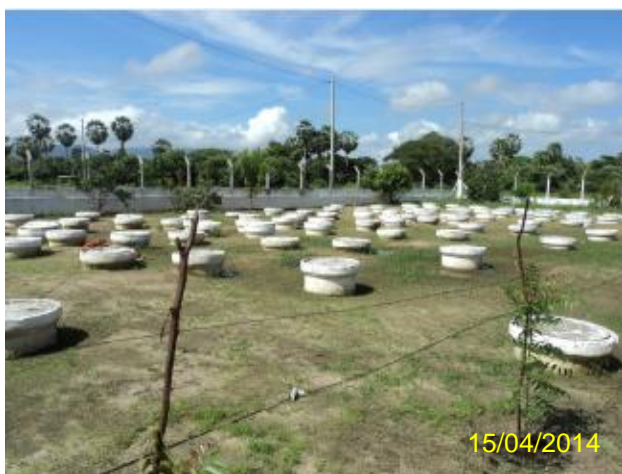
Foto 118 – ETE Maracananzinho: vista geral dos decantos-digestores e filtros anaeróbios.

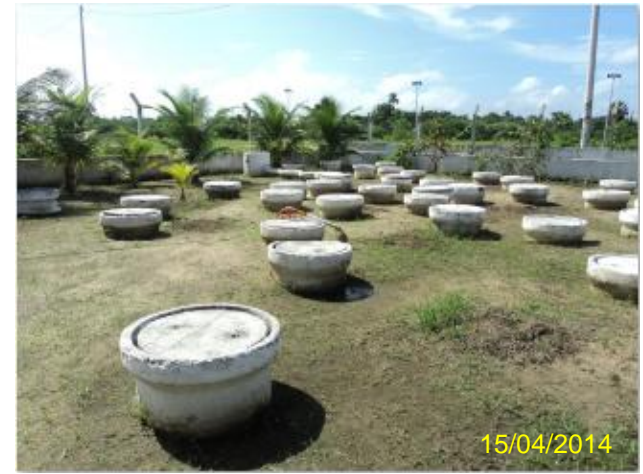
Foto 119 – ETE Maracananzinho: vista geral dos decantos-digestores e filtros anaeróbios.
