RELATÓRIO DE FISCALIZAÇÃO RF/CSB/0033/2014

**Assunto: Fiscalização dos Sistemas de
Abastecimento de Água e de Esgotamento Sanitário
do Município de Maracanaú**

COORDENADORIA DE SANEAMENTO BÁSICO

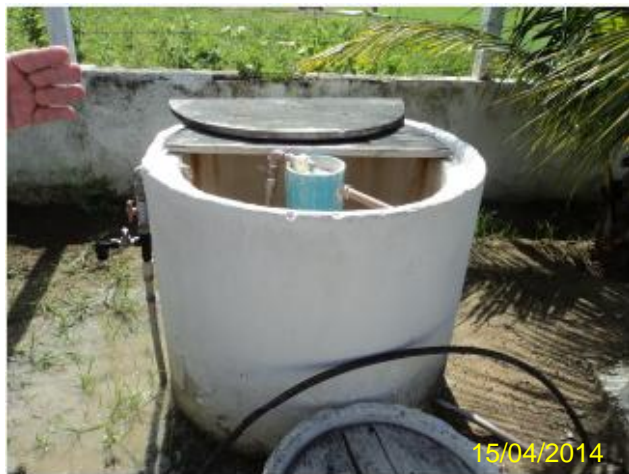
Foto 120 – ETE Maracananzinho: tanque de cloração.

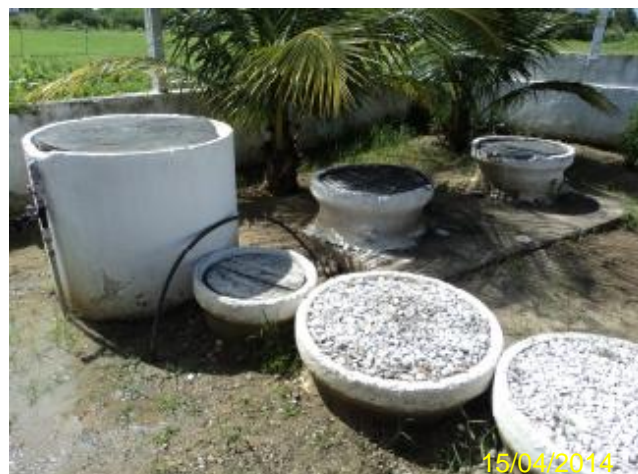
Foto 121 – ETE Maracananzinho: tanque de contato.

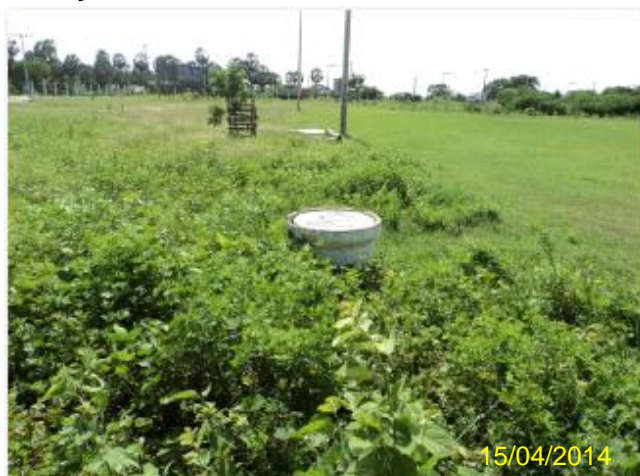
Foto 122 – ETE Maracananzinho: poço de saída do esgoto.

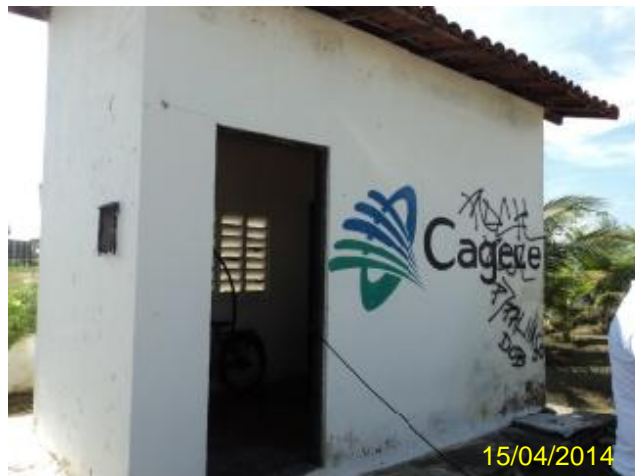
Foto 123 – ETE Maracananzinho: casa de apoio ao operador.

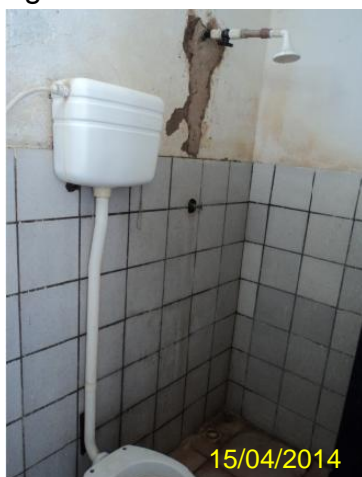
Foto 124 – ETE Maracananzinho: instalações sanitárias da casa de apoio ao operador.

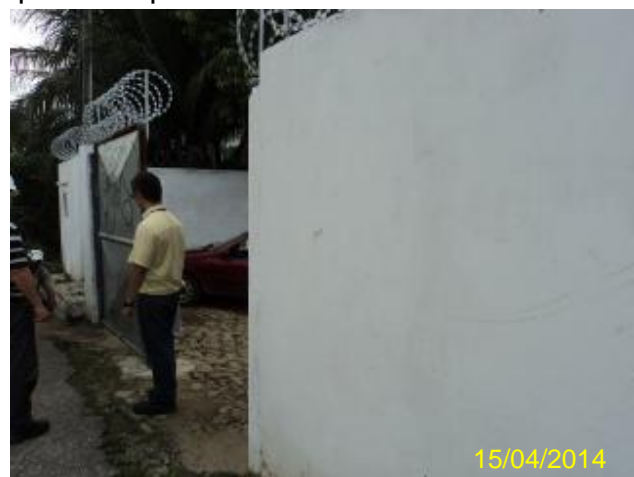
Foto 125 – ETE Nova Vida: área de acesso e ausência de identificação.

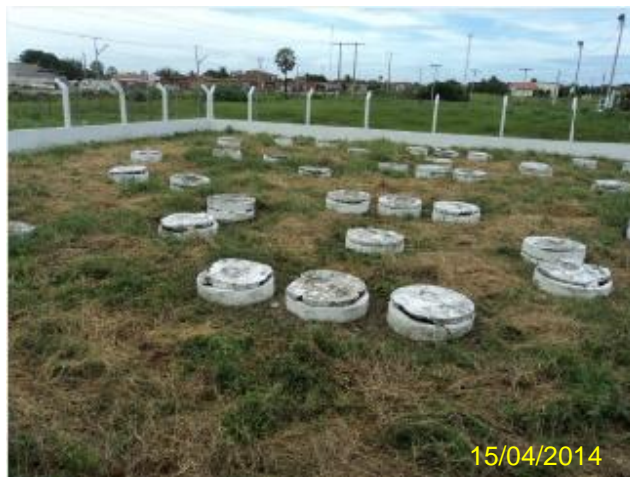
Foto 127 – ETE Nova Vida: decantadores e filtros anaeróbios.

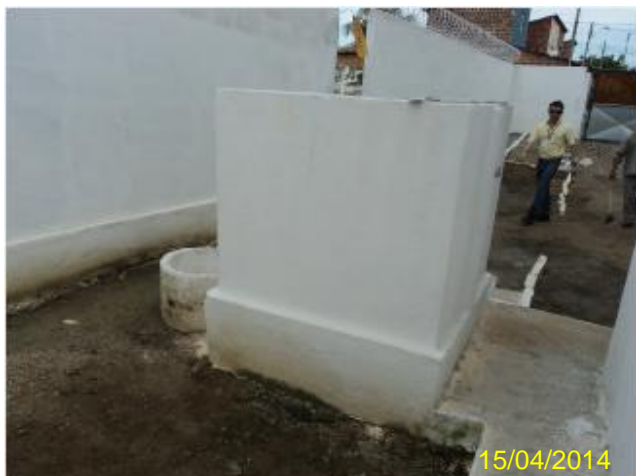
Foto 128 – ETE Nova Vida: tanque de cloro.

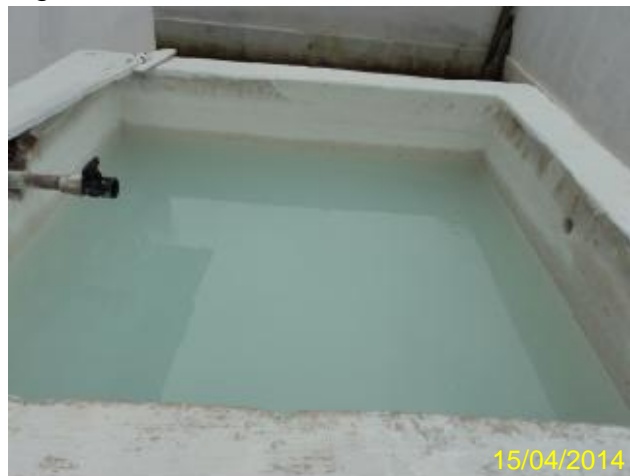
Foto 129 – ETE Nova Vida: tanque de cloro.

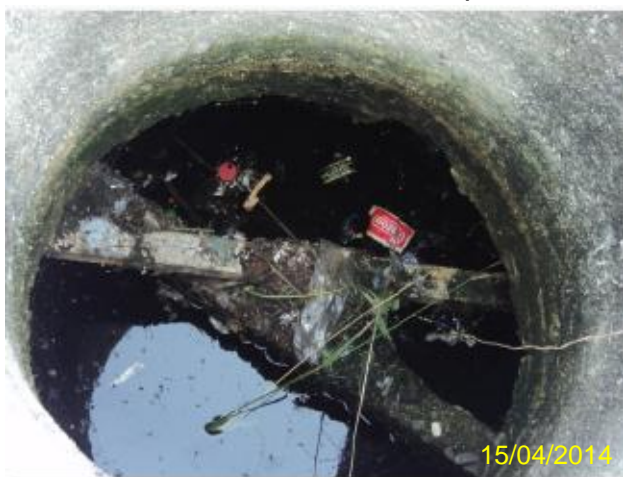
- r. A caixa de inspeção da ETE-Nova Vida está necessitando de limpeza (**Anexo B**, item 11);
- s. A ETE-Maracanaú está com a pintura deteriorada (**Anexo B**, item 14);

Foto 130 – ETE Nova Vida: vista interna da caixa de inspeção – necessitando de limpeza.

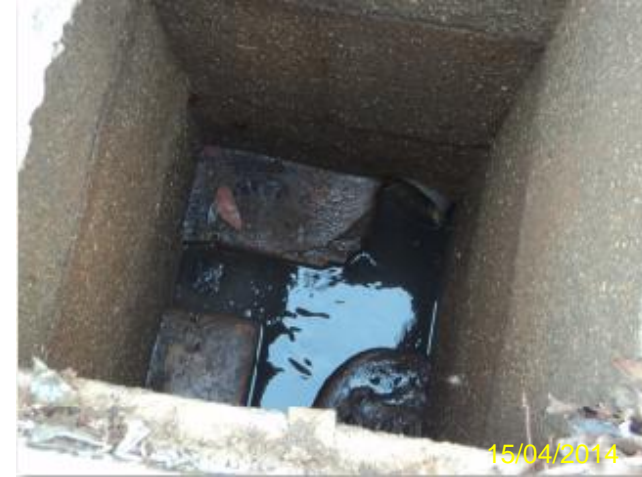
Foto 131 – ETE Nova Vida: tanque de contato.

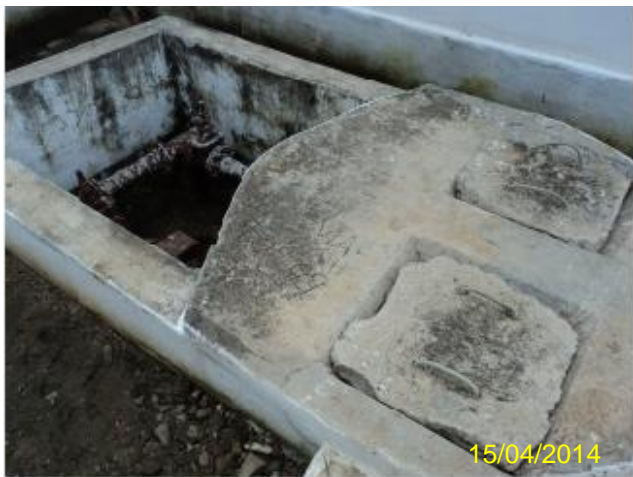
Foto 132 – ETE Nova Vida: poço de sucção.

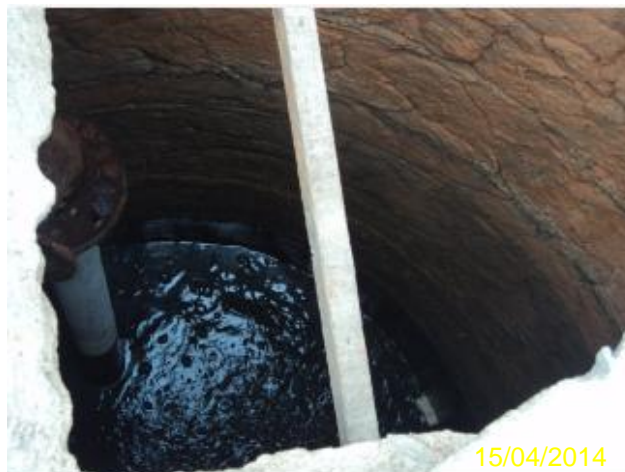
Foto 133 – ETE Nova Vida: vista interna do poço de sucção.

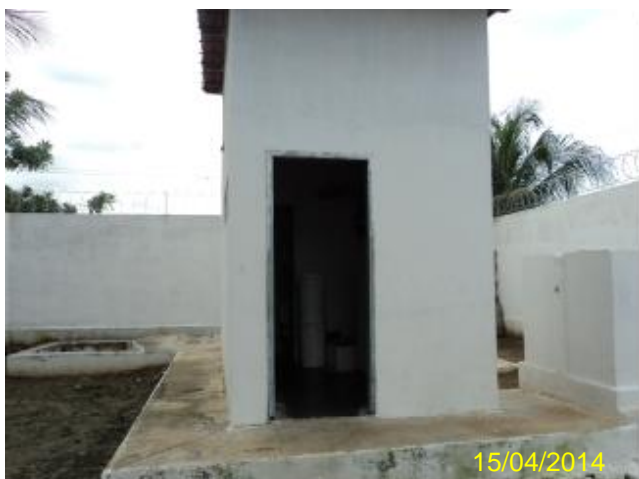
Foto 134 – ETE Nova Vida: casa de apoio ao operador.

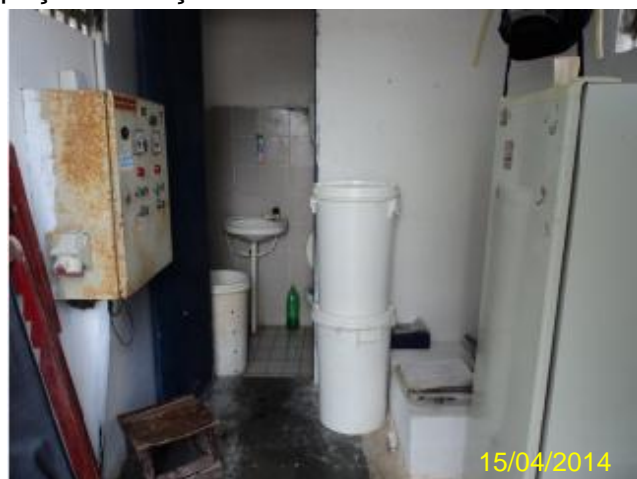
Foto 135 – ETE Nova Vida: vista interna da casa de apoio ao operador.

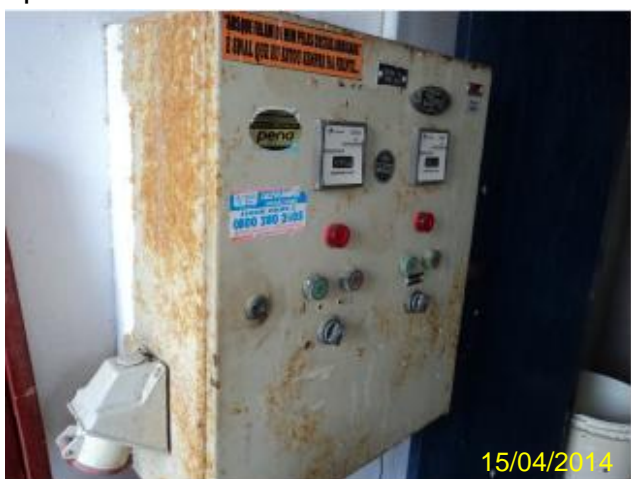
Foto 136 – ETE Nova Vida: quadro de comando.

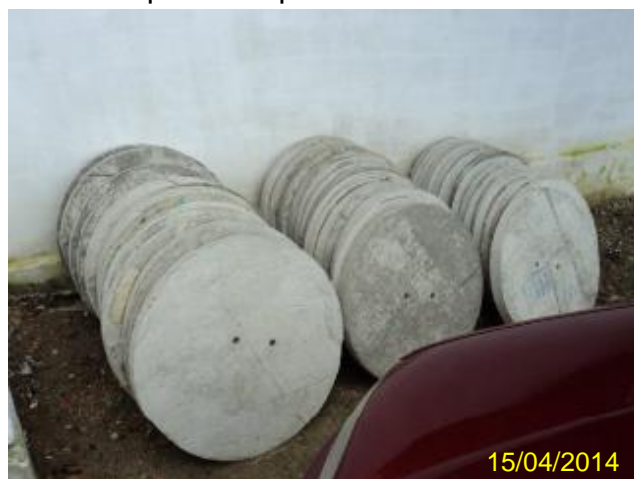
Foto 137 – ETE Nova Vida: tampas para substituição nas caixas de inspeção dos decantados.

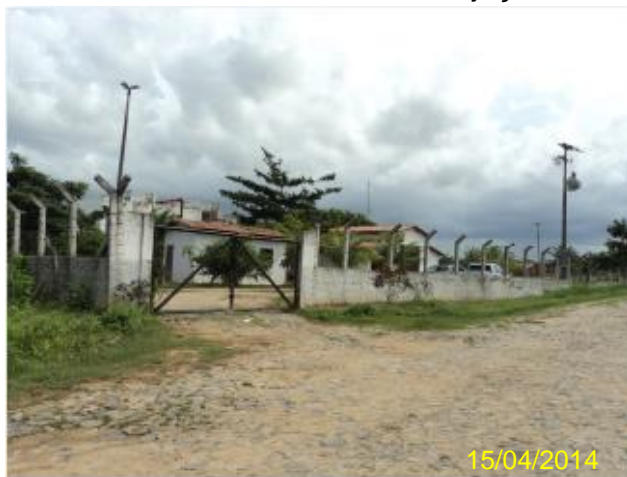
Foto 139 – ETE Pajuçara: área de acesso e ausência de identificação.

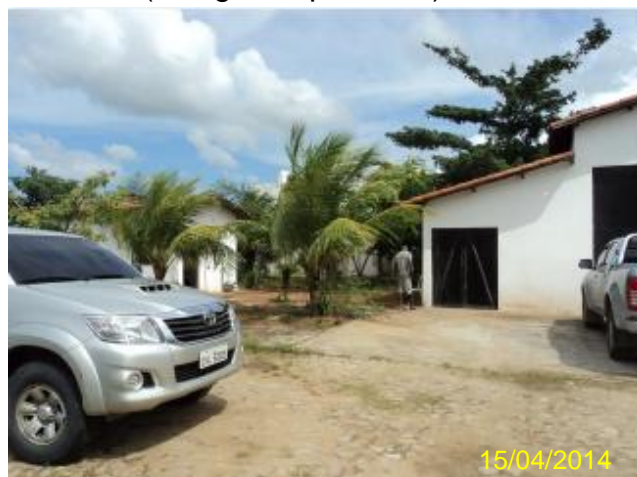
Foto 140 – ETE Pajuçara: pátio externo.

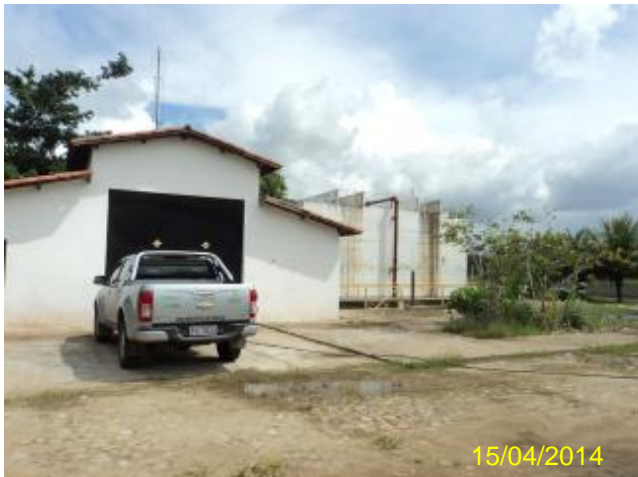
Foto 141 – ETE Pajuçara: pátio externo.

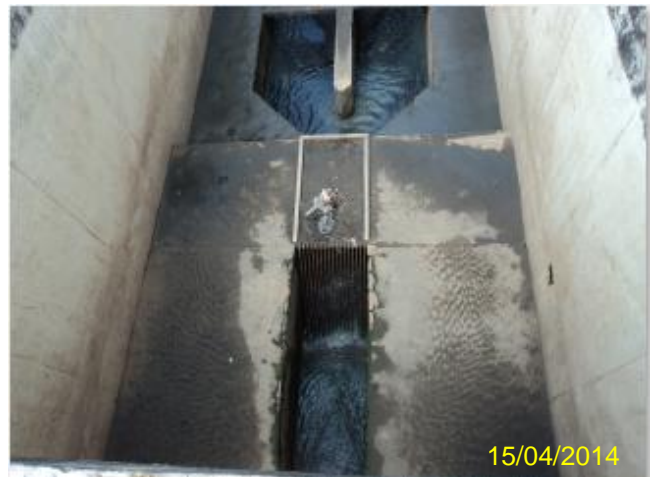
Foto 142 – ETE Pajuçara: gradeamento.

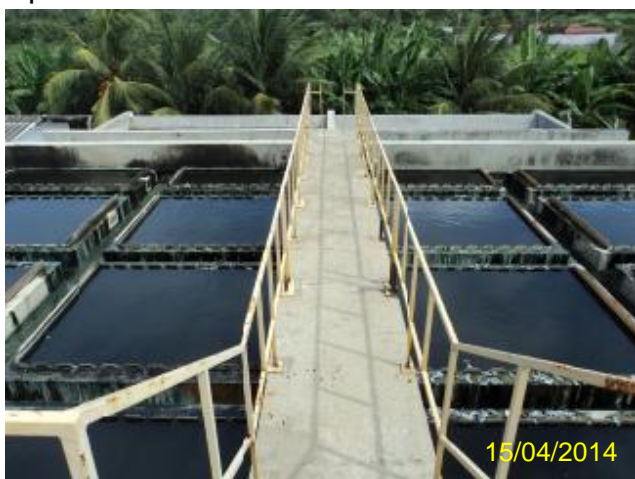
- t. A ETE-Pajuçara está sem tampa em uma calha coletora do UASB-1, com acúmulo de resíduos no FSA-1, guarda-corpos e escada de acesso ao tanque de contato deteriorados e em processo de corrosão; o UASB-2 está com guarda-corpos deteriorados e com acúmulo de resíduo no FSA-2 (**Anexo B**, item 14);

Foto 148 – ETE Pajuçara: DAFA 1 – ausência de tampa na calha coletora.

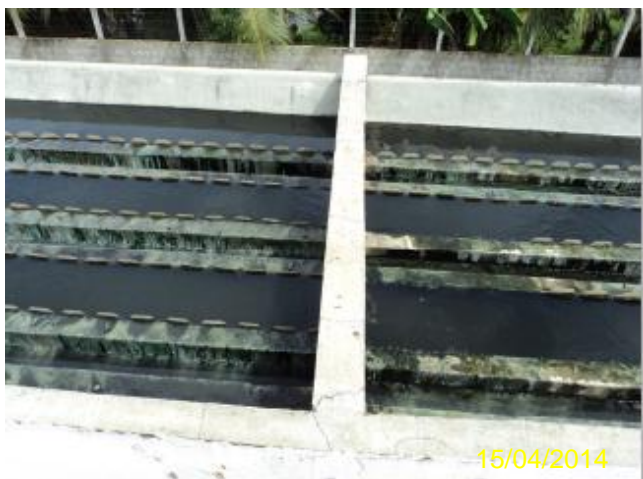
Foto 152 – ETE Pajuçara: FSA 1 – más condições de conservação e manutenção com acúmulo de resíduos.

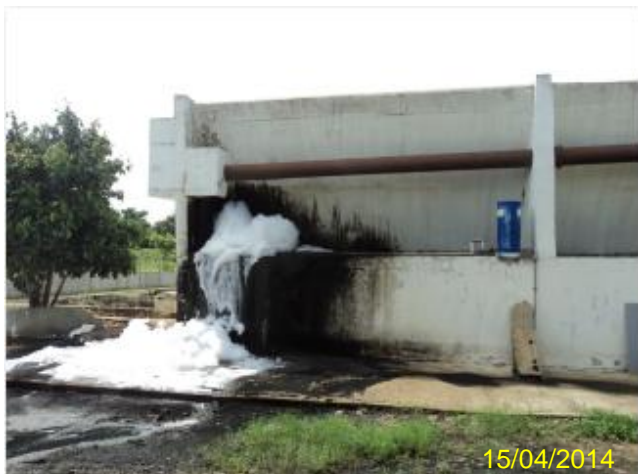
- w. Na ETE-SIDI, a caixa de passagem do esgoto da lagoa de maturação 2 para a lagoa de maturação 3 está deteriorada (**Anexo B**, item 14);
- x. Na ETE-Pajuçara, o tanque de contato apresenta geração excessiva de espuma com transbordamento do efluente tratado (**Anexo B**, item 12);

Foto 158 – ETE Pajuçara: condições de limpeza e conservação – transbordamento de espuma.

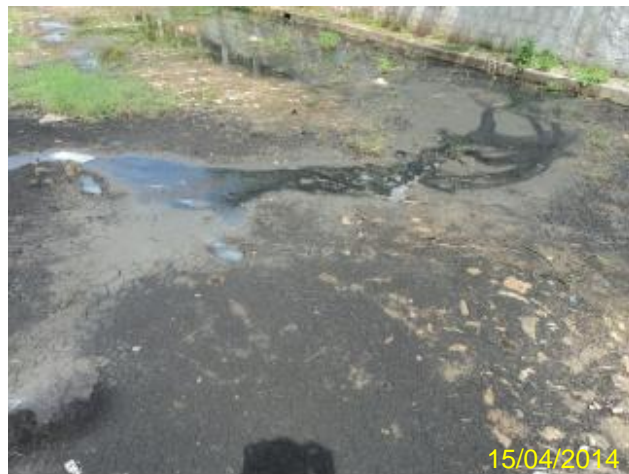
Foto 159 – ETE Pajuçara: condições de limpeza e conservação – transbordamento de espuma.

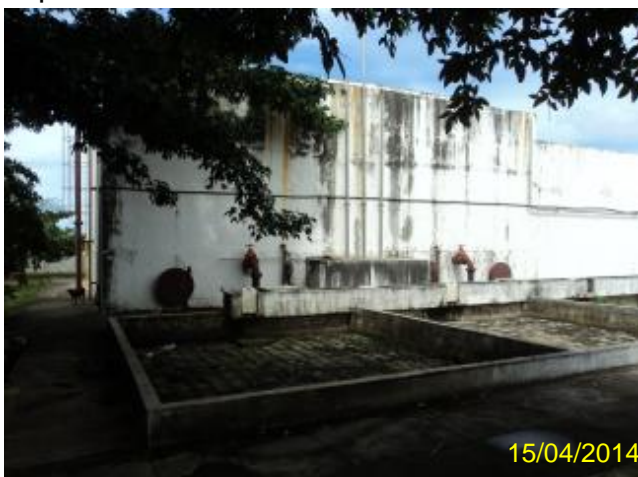
Foto 160 – ETE Pajuçara: condições de limpeza e conservação – transbordamento de esgoto.

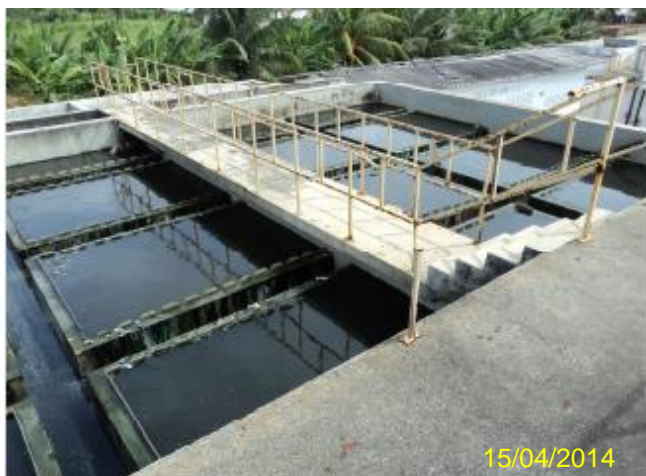
Foto 164 – ETE Pajuçara: DAFA 2 – guarda corpos das instalações deteriorados.

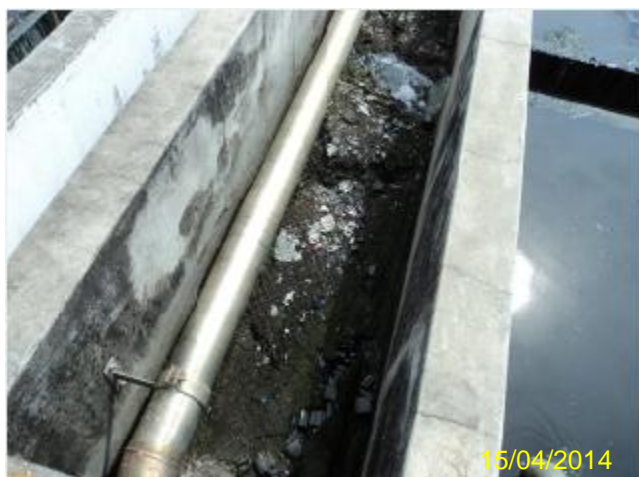
Foto 166 – ETE Pajuçara: FSA 2 - más condições de conservação e manutenção com acúmulo de resíduos.

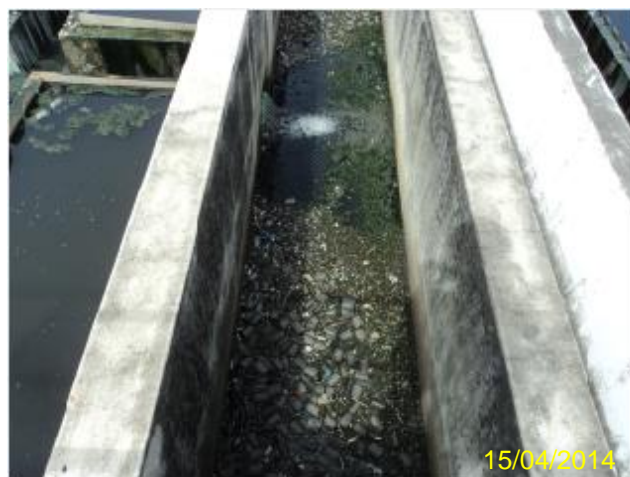
Foto 167 – ETE Pajuçara: FSA 2 - más condições de conservação e manutenção com acúmulo de resíduos.

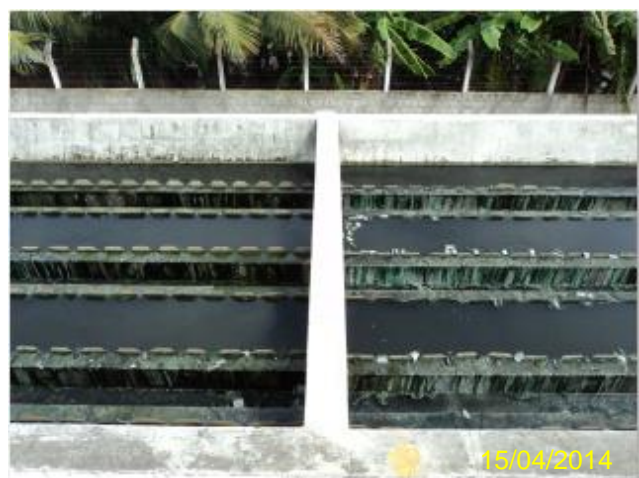
Foto 168 – ETE Pajuçara: FSA 2 - más condições de conservação e manutenção com acúmulo de resíduos.

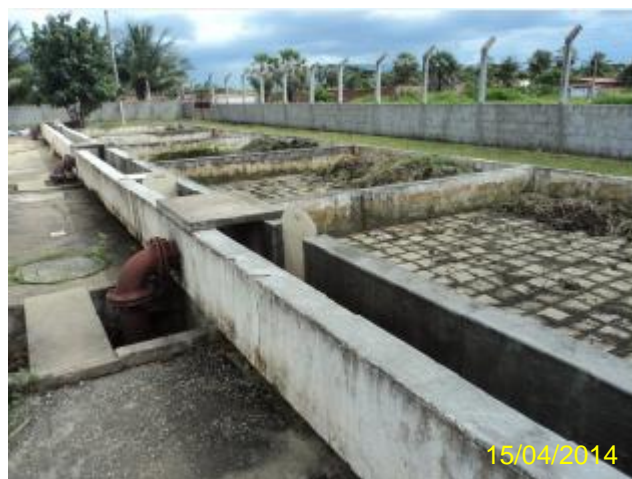
Foto 171 – ETE Pajuçara: tanque de contato 2 – presença de espuma.

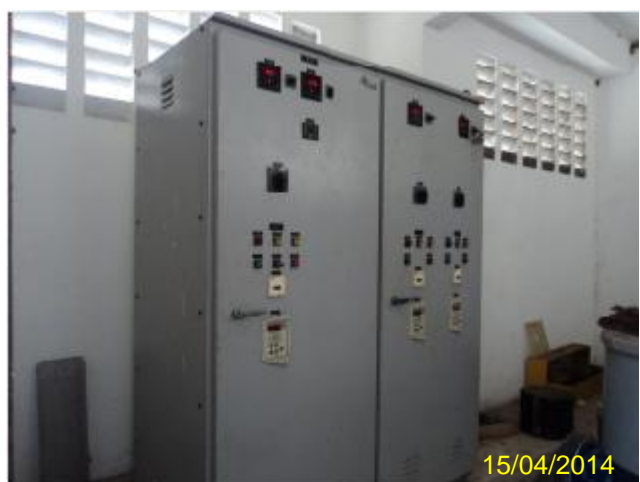
- u. Os sopradores da ETE-Pajuçara não estão funcionando (**Anexo B**, item 14);
- v. Na ETE-SIDI, as lagoas anaeróbia, facultativa e de maturação apresentam crescimento de vegetação com formação de ilhas, deterioração dos taludes e materiais sobrenadantes (**Anexo B**, item 14)*;

Foto 175 – ETE Pajuçara: soprador parado.

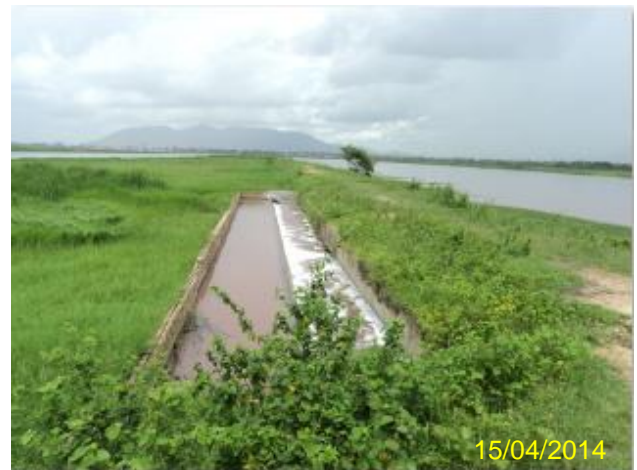
Foto 193 – ETE SIDI: Lagoa de Maturação 1 – crescimento de vegetação e materias sobrenadantes.

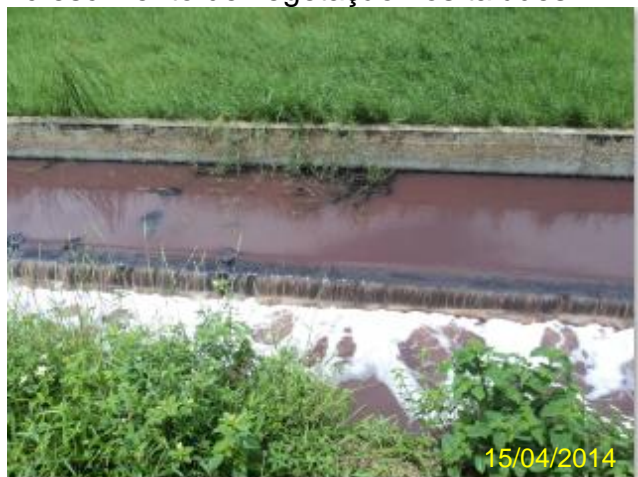
Foto 198 – ETE SIDI: Lagoa de Maturação 3 – coloração avermelhada do efluente tratado.

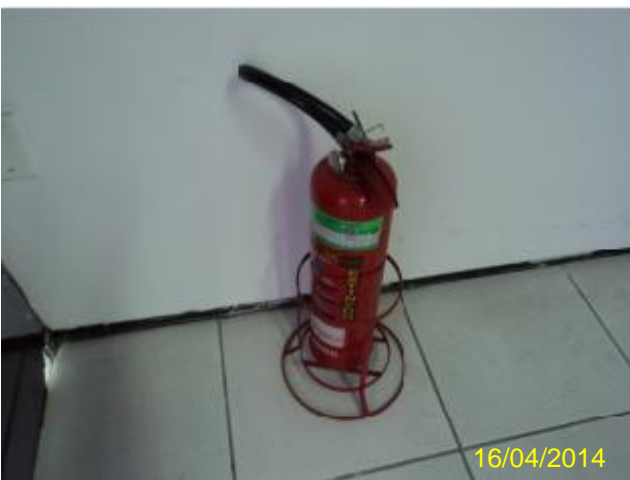
Foto 232 – Loja de atendimento 2: extintor de incêndio.
