AGÊNCIA
REGULADORA
DO ESTADO
DO CEARÁ

**RELATÓRIO DE FISCALIZAÇÃO
RF/CSB/034/2019
(PCSB/CSB/0157/2019)**

Assunto: Fiscalização dos Sistemas de Abastecimento de Água e de Esgotamento Sanitário da Sede do Município de Aracati e Localidades de Albuquerque Mutamba, Baixio, Boca do Forno, Canavieira, Canoa Quebrada, Córrego da Inveja, Cumbe, Jardim, Pedra Redonda, Tabuleiro do Cabreiro e Volta.

Data da Inspeção: 23 a 27/09/2019

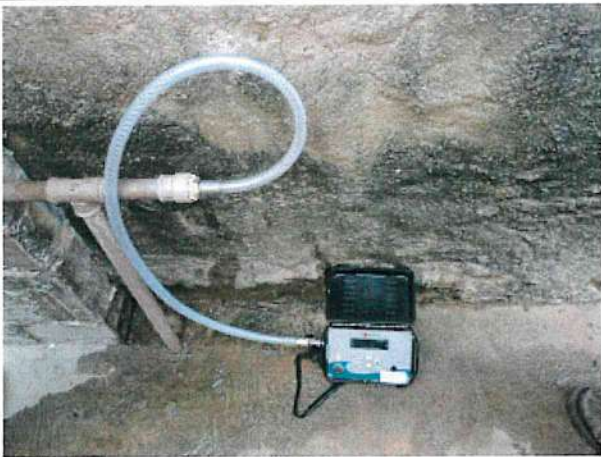
- A ARCE realizou medições contínuas de pressão na rede de distribuição do SAA da Sede de Aracati, com instalação do equipamento datalogger. Constatou-se baixa pressão nos seguintes endereços: Rua Dragão do Mar, 1439 e Travessa Paulo Ney, 73 – Aterro (Anexo II – item 39; Anexo IV – Gráficos 1 e 2; Fotos 1 e 2);
- A ARCE realizou medições instantâneas de pressão no SAA da Sede de Aracati, em pontos devidamente espaçados na rede de distribuição, mais especificamente nos cavaletes de ligação. Constatou-se pressão fora da faixa de 10 a 50 mca no seguinte endereço: Rua Coronel Pompeu, 2411 (Ao lado da USI) (Anexo II – item 39; Anexo III – Quadro 1; Fotos 3 e 4).

Foto 1 – RDA (Sede): pressão datalogger fora da faixa de 10 a 50 mca na Rua Dragão do Mar, 1439.

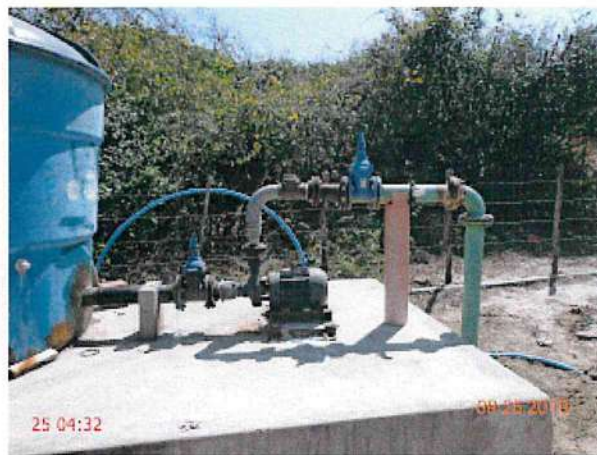
- Os filtros F-01, F-02, F-05 e F-06 do SAA da Localidade de Cumbe não são dotados de tampa (Anexo II – item 14; Fotos 9, 10, 12 e 13);
- A elevatória de água do SAA da Localidade de Canoa Quebrada EEAT-02 não é dotada de bomba reserva (Anexo II – item 18; Foto 14);

Foto 14 – EEAT-02 (Canoa Quebrada): ausência de identificação e bomba reserva.

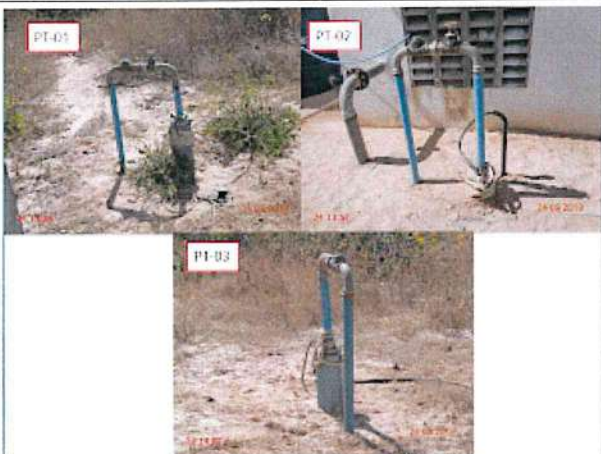
- Os poços PT-01, PT-02, PT-03 e PT-04 do SAA da Localidade de Alto da Cheia, não são dotados de tampa e laje de proteção (Anexo II – item 6; Fotos 15 e 16));

Foto 15 – Poços PT-01, PT-02 e PT-03 (Alto da cheia): ausência de identificação, laje e tampa.

- O portão da ETE do SES da Localidade de Canoa Quebrada está danificado e em processo de corrosão (Anexo II – item 34; Foto 55)
- Os poços PT-01, PT-02, PT-03 e PT-04 do SAA da Localidade de Alto da Cheia não são dotados de identificação (Anexo II – item 3; Fotos 15 e 16);

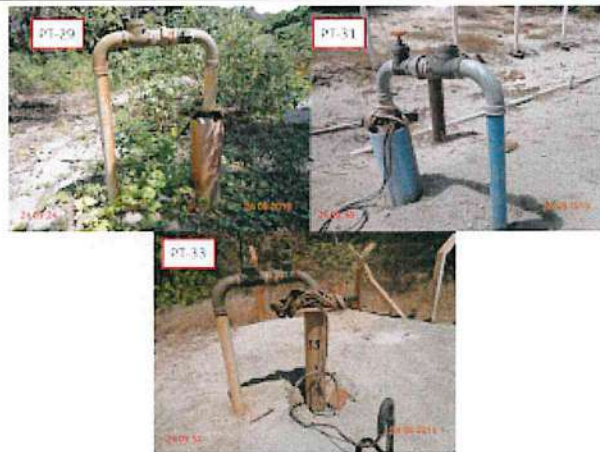
- Os poços PT-03, PT-09, PT-10, PT-11, PT- 29, PT- 31 e PT-33 do SAA da Localidade de Cumbe, não são dotados de laje de proteção (Anexo II – item 6; Fotos 17 e 18);

Foto 18 – PT-29, PT-31 e PT-33 (Cumbe): ausência de laje.

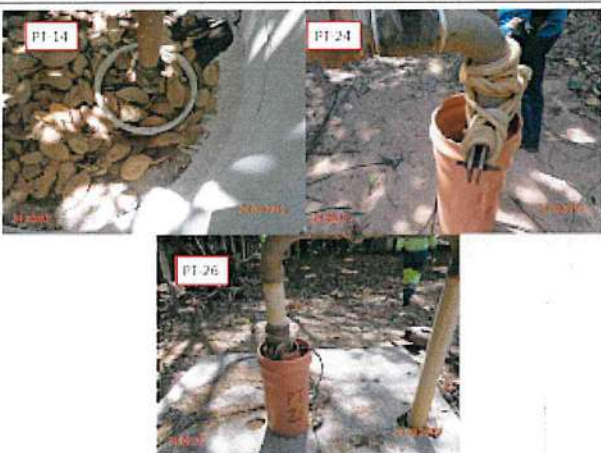
- Os poços PT-14, PT-24, PT-26, PT-29 e PT-31 do SAA da Localidade de Cumbe, não são dotados de tampa (Anexo II – item 6; Fotos 19; 20);
- Os poços PT-08, PT-09, PT-10, PT-11 e PT-12 do SAA da Localidade de Canoa Quebrada, não são dotados de laje de proteção (Anexo II – Item 6; Fotos 21 e 22);
- Os poços PT-01, PT-02, PT-08, PT-09, PT-10, PT-11 e PT-12 do SAA da Localidade de Canoa Quebrada não são dotados de tampa (Anexo II – item 6; Fotos 23 a 25);
- A casa de abrigo dos poços EE-09, PT-18 e PT-27 do SAA da Localidade de Cumbe não é dotada de iluminação para trabalhos noturnos (Anexo II – item 4; Foto 26);
- As casas de abrigo dos poços PT-01 e PT-04 do SAA da Localidade de Canoa Quebrada não são dotadas de iluminação (Anexo II – item 4; Foto 27).

Foto 19 – PT-14, PT-24 e PT-26 (Cumbe): ausência de tampa.

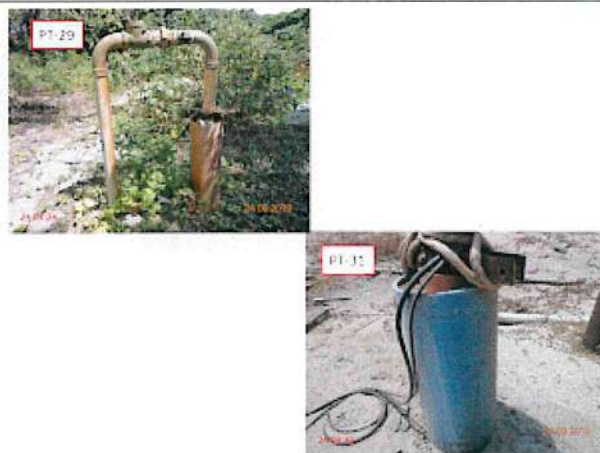
Foto 20 – PT-29 e PT-31 (Cumbe): ausência de tampa.

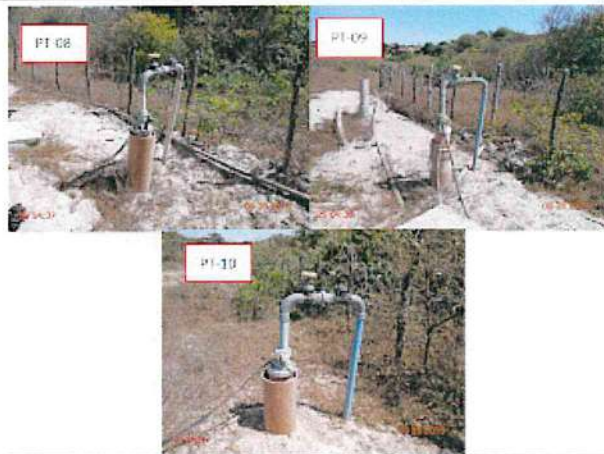
Foto 24 – Poços PT-08, PT-09, PT-10 (Canoa Quebrada): ausência de laje e tampa.

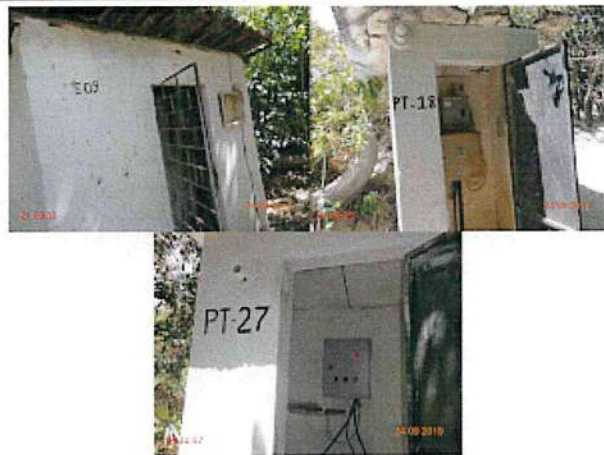
Foto 26 – Poços EE-09, PT-18 e PT-27 (Cumbe): ausência de iluminação.

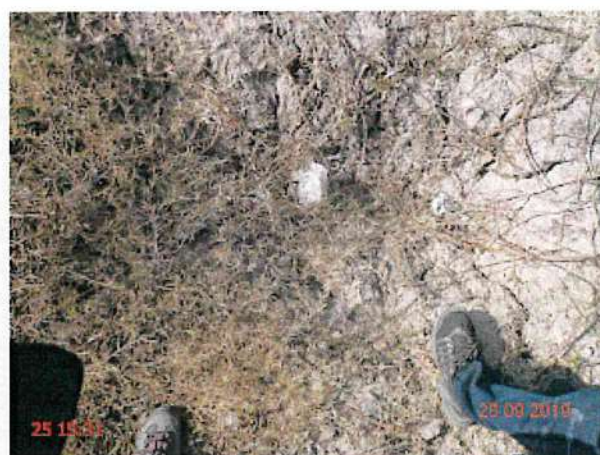
- Os registros de descarga do SAA da Sede de Aracati, localizados nos endereços: Praça das Carnaúbas, Rua dos Franceses e Rua Irmã Núbia Alves estão soterrados (Anexo II – item 40; Fotos 38 a 40);

Foto 39 – RDA (Sede): registro de descarga soterrado na Rua dos Franceses.

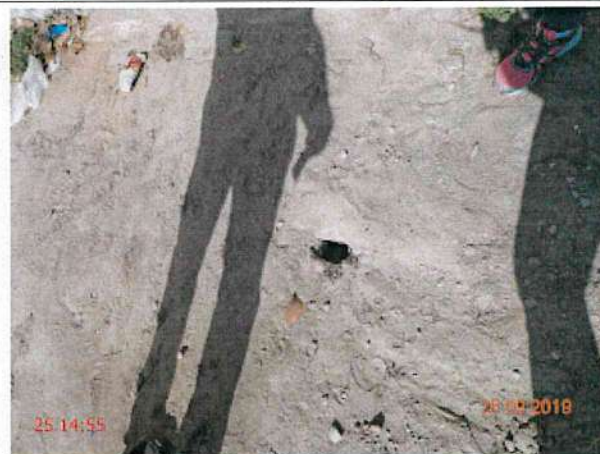
- O registro de descarga do SAA da Sede de Aracati, localizado no endereço Campo São Francisco está sem proteção (Anexo II – item 40; Foto 41);
- As elevatórias de água EERD-02 Vila Grega, EERD-03 Pedregal, EEAT-Cumbe e EEAT- Alto da Cheia, não estão identificadas (Anexo II – item 19; Foto 42)

Foto 41 – RDA (Sede): registro de descarga sem proteção na Rua Campo São Francisco.

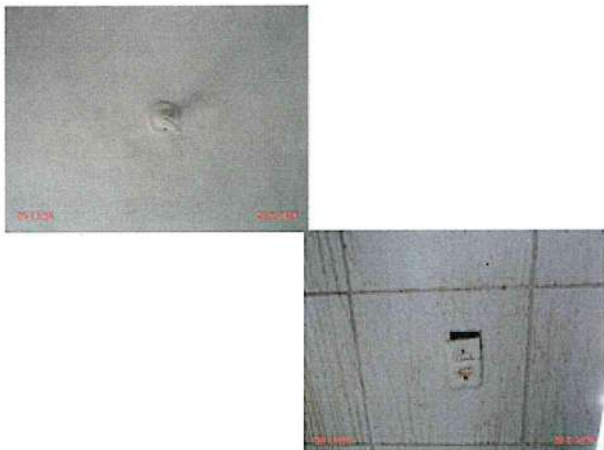
- A casa de cloro da ETA, do SAA da Localidade de Cumbe não é dotada de iluminação (Anexo II – item 10; Foto 47);
- A casa de química do SAA da Localidade de Tabuleiro do Cabreiro não é dotada de iluminação (Anexo II – item 10; Foto 48);

Foto 48 – Casa de Química (Tabuleiro do Cabreiro): ausência de iluminação.

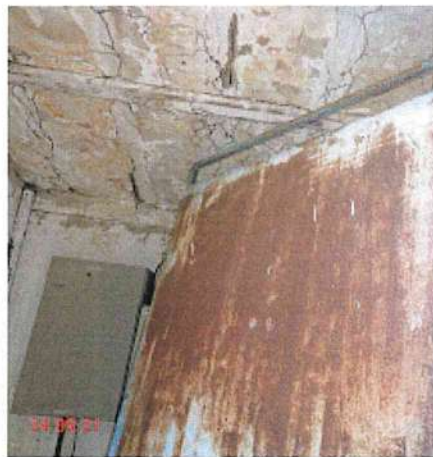
- O portão da casa de abrigo do poço PT-19 do SAA da Localidade de Cumbe está quebrado (Anexo II – item 1; Foto 49);
- As casas de abrigo dos poços PT-03 e PT-05, do SAA da Localidade de Canoa Quebrada, estão com a pintura deteriorada (Anexo II – item 1; Foto 50);

Foto 49 – PT-19 (Cumbe): portão da casa de abrigo quebrado.

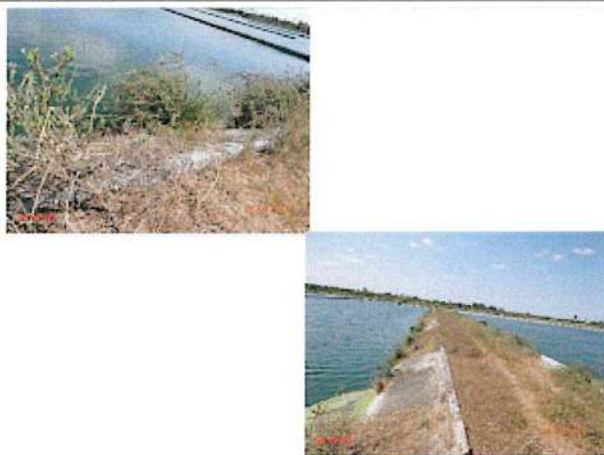
- Os diques das lagoas de maturação da ETE do SES da Sede de Aracati apresentam vegetação excessiva (Anexo II – item 34; Foto 52);
- Ocorre acúmulo de sobrenadantes na superfície das lagoas facultativa e de maturação do SES da Localidade de Canoa Quebrada (Anexo II – item 34; Fotos 53 e 54);

Foto 52 – Lagoa de Maturação (Sede): excesso de vegetação nos diques.

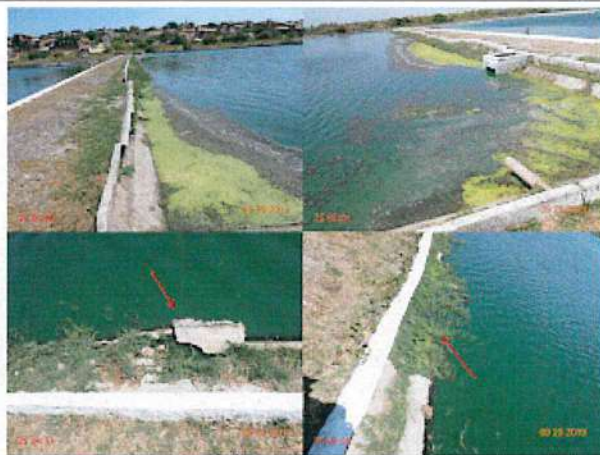
- Existem placas de taludes danificadas nas lagoas facultativas e de maturação do SES da Localidade de Canoa Quebrada (Anexo II – item 34; Fotos 53 e 54)

Foto 53 – lagoa facultativa (Canoa Quebrada): placas danificadas e presença de sobrenadantes.

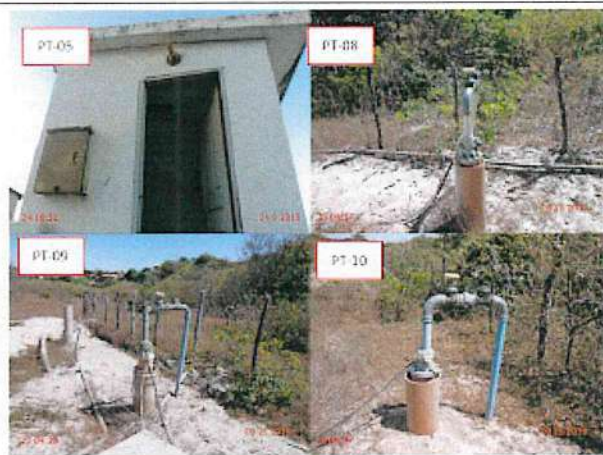
- Os poços PT-01, PT-02, PT-03, PT-04, PT-05, PT-08, PT-09, PT-10, PT-11 e PT-12 do SAA da Localidade de Canoa Quebrada não estão identificados (Anexo II – item 3; Fotos 56, 57 e 22);

Foto 57 – Poços PT-05, PT-08, PT-09 e PT-10 (Canoa Quebrada): ausência de identificação.
