**RELATÓRIO DE FISCALIZAÇÃO
RF/CSB/0035/2013**

Assunto: Fiscalização do Sistema de Abastecimento de Água e de Esgotamento Sanitário do Município de Ocara (Sede) e a localidade de Sereno

COORDENADORIA DE SANEAMENTO BÁSICO

Outubro/2013

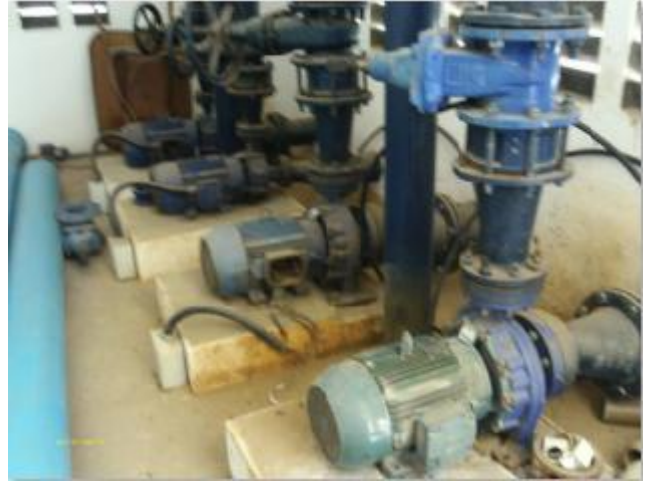
Foto 2 – EEAT-04 e 05: conjunto moto-bomba.

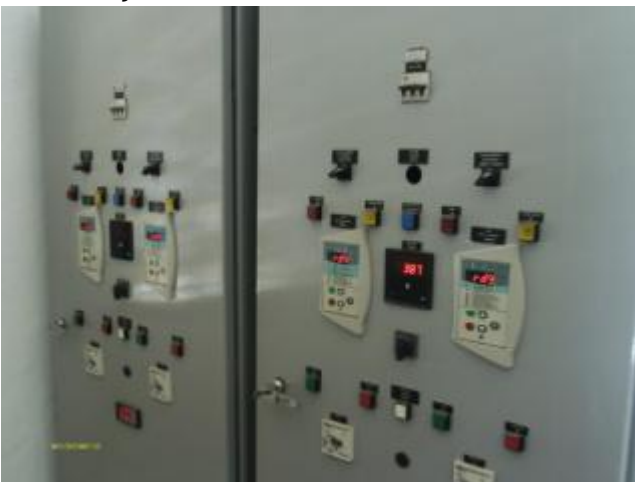
Foto 3 – EEAT-04 e 05: quadro de comando.

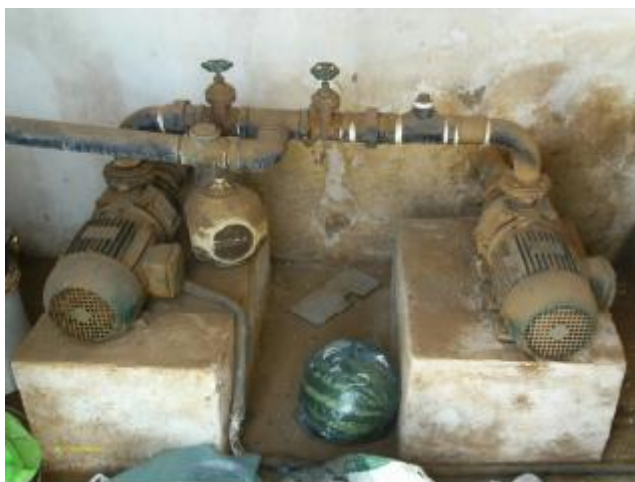
Foto 5 – EEAT-06 *Booster*: conjunto moto-bomba.

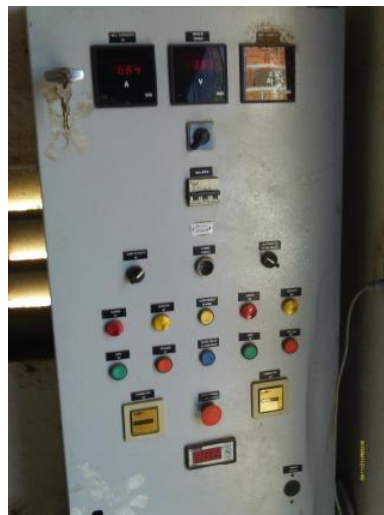
Foto 6 – EEAT-06 *Booster*: quadro de comando.

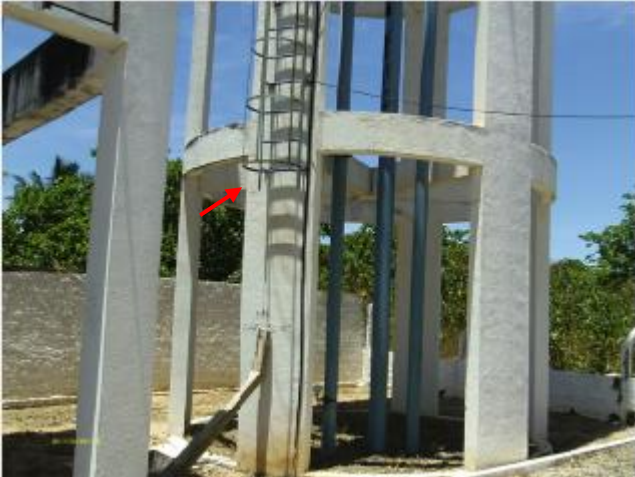
Foto 9 – REL-04: escada de acesso.

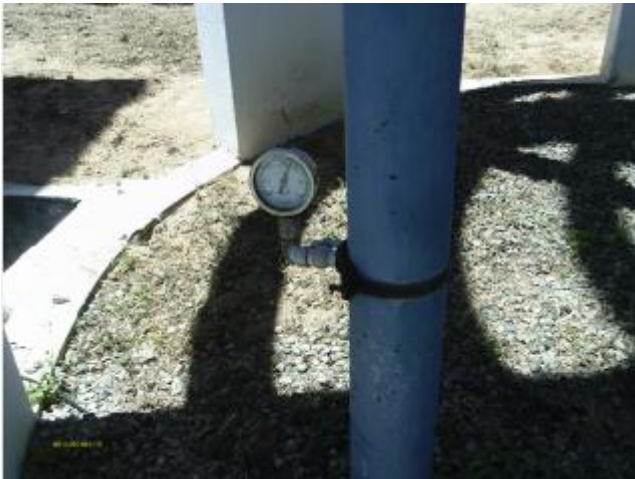
Foto 11 – REL-04: medidor de nível.

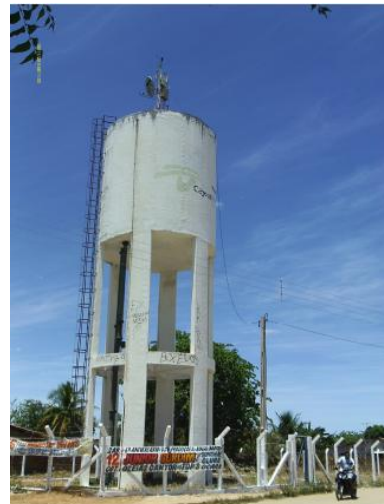
- c. O REL-04 apresenta uma colônia de abelhas (Anexo A, item **1.2-I-2**);
- d. O REL-04 não está identificado e apresenta plataforma deteriorada; os RELs-05 e 06 e o RSE-06 não estão identificados; o RSE-05 está com a pintura deteriorada e com a identificação diferente do croqui do sistema (Anexo A, item **1.2-II-1**);

Foto 14 – REL-05: área de acesso, ausência de identificação e de guarda corpo na laje superior.

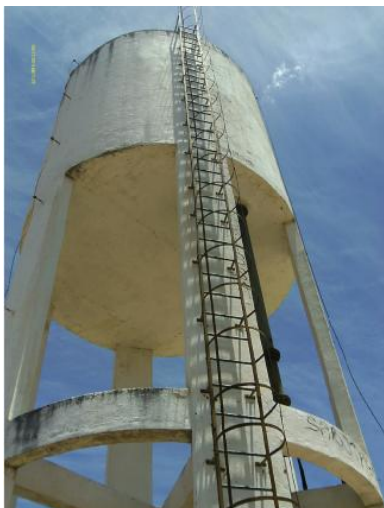
Foto 15 – REL-05: escada com guarda corpo.

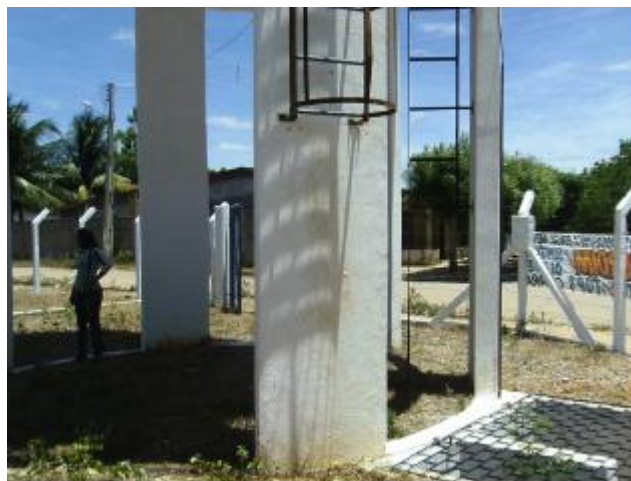
Foto 16 – REL-05: escada de acesso.

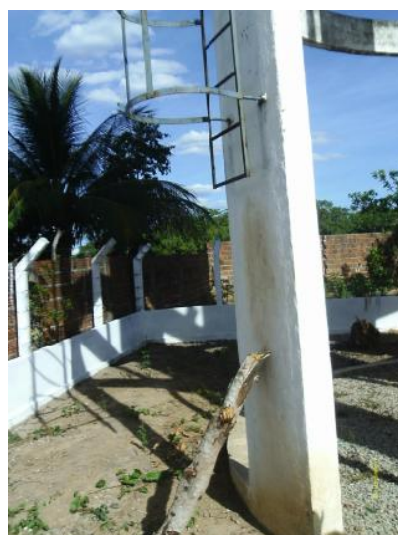
- e. A escada do REL-06 está deteriorada por corrosão (Anexo A, item **1.2-II-3**);
- f. Os RELs-05 e 06, e o RSE-06 estão sem tampa de inspeção (Anexo A, item **1.2-II-9**);

Foto 20 – REL-06: escada de acesso.

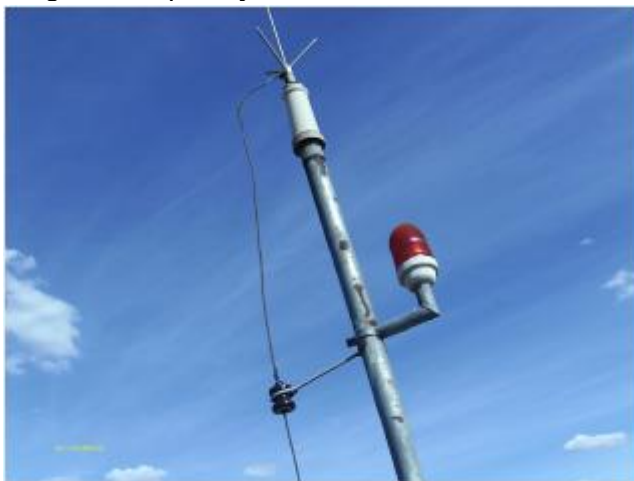
Foto 24 – REL-06: sinalização noturna e para-raios.

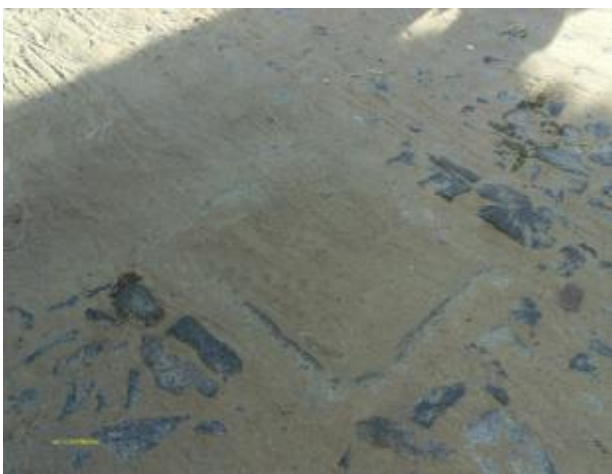
Foto 31 – Rede de distribuição: registro de descarga na Rua João Correia Dodó

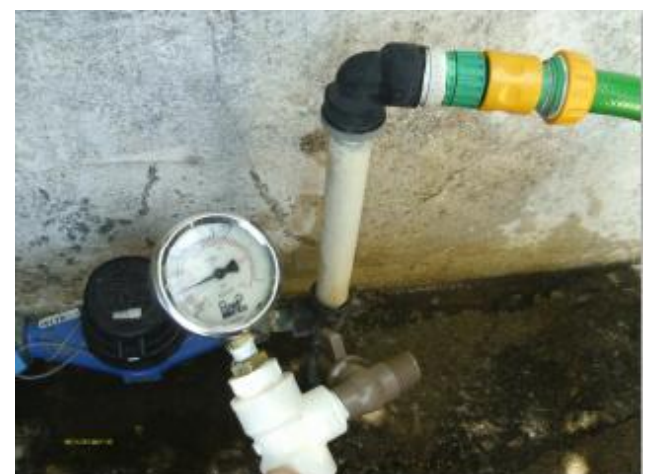
Foto 32 – Medição instantânea de pressão na Rua Coronel João Felipe, 553.

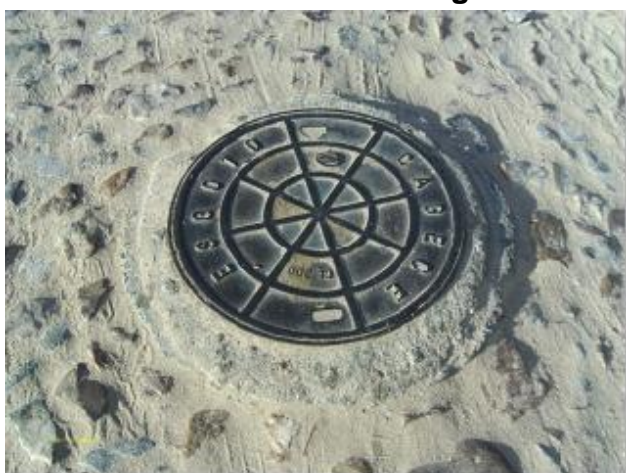
Foto 36 – Poço de visita na rede coletora.

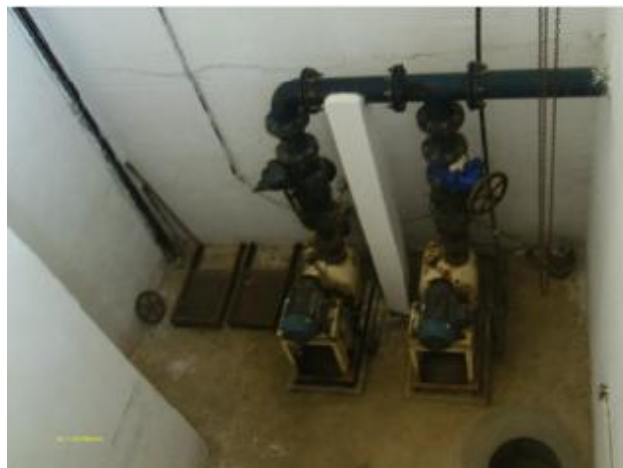
Foto 38 – EEE: conjunto moto-bomba.

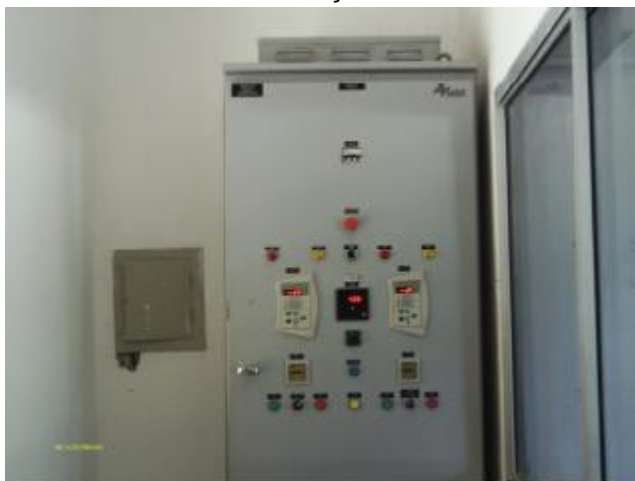
Foto 39 – EEE: quadro de comando

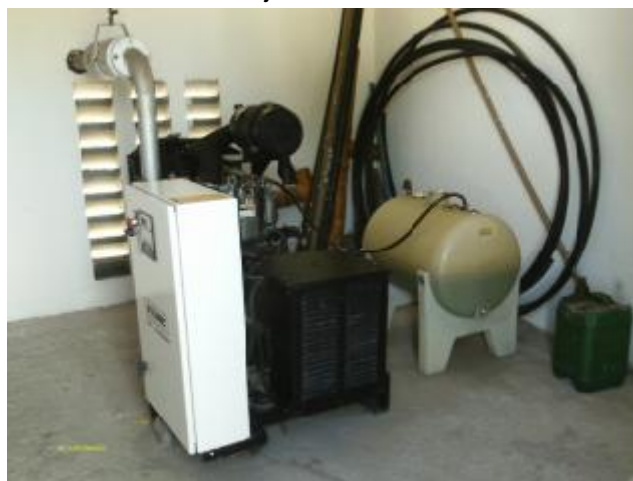
Foto 40 – EEE: grupo gerador de energia elétrica.

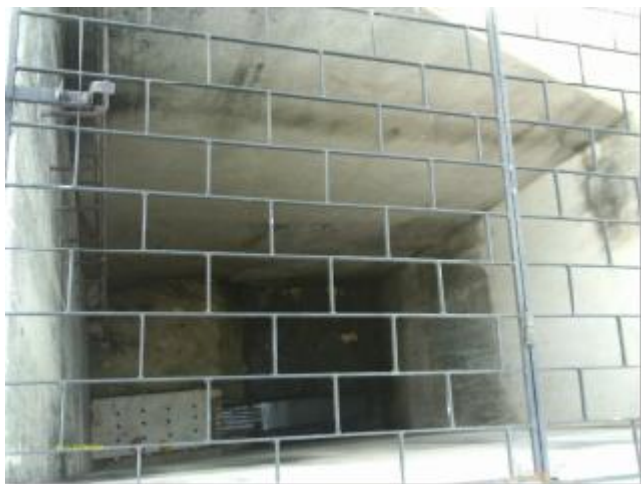
Foto 41 – EEE: chegada do esgoto e gradeamento.

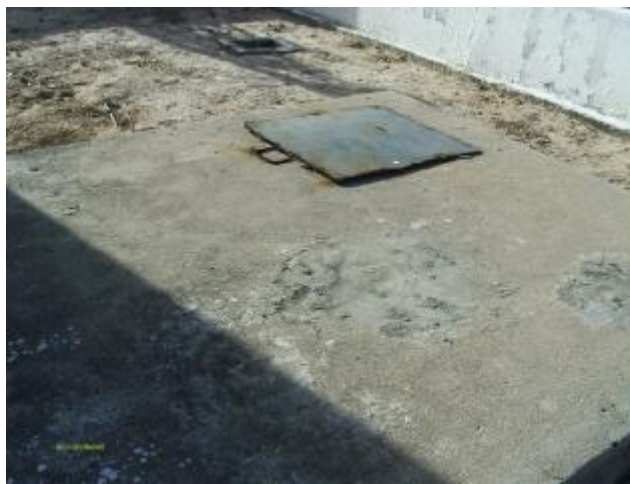
Foto 42 – EEE: poço de sucção.

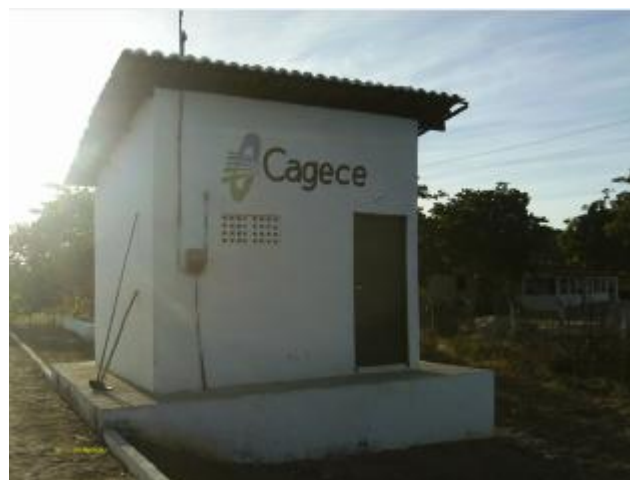
Foto 44 – Edificação de apoio aos operadores.

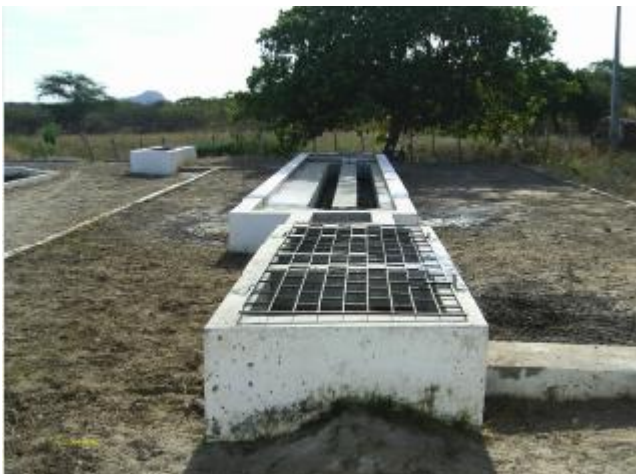
Foto 45 – Vista geral do tratamento de esgoto.

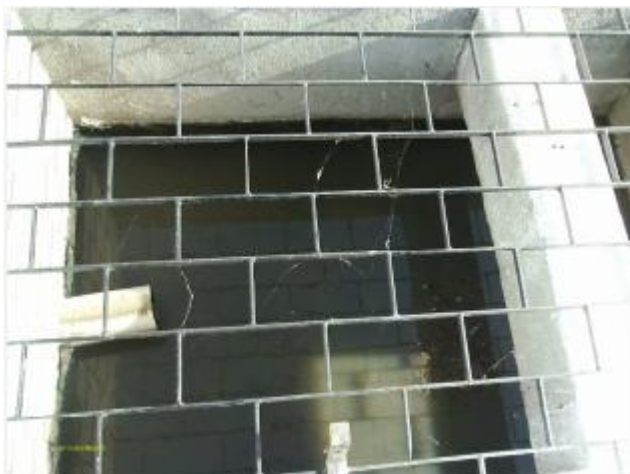
Foto 46 – Caixa de recepção do esgoto.

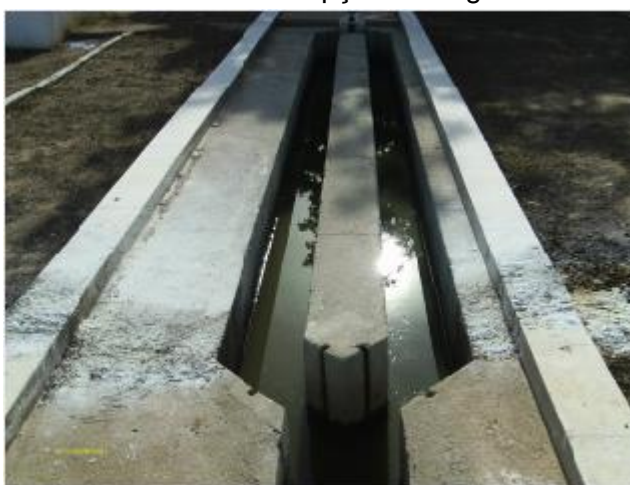
Foto 48 – Caixa de areia.

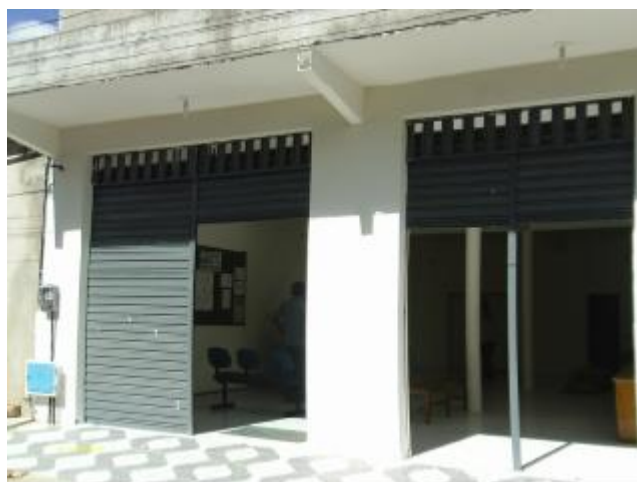
Foto 58 – Loja de atendimento: vista externa.

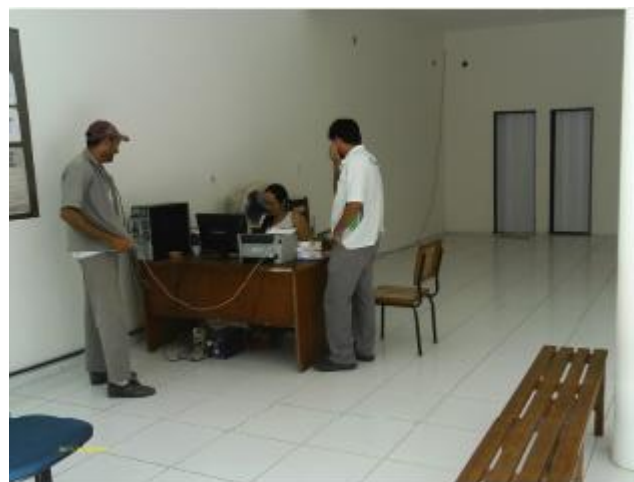
Foto 59 – Loja de atendimento: vista interna.

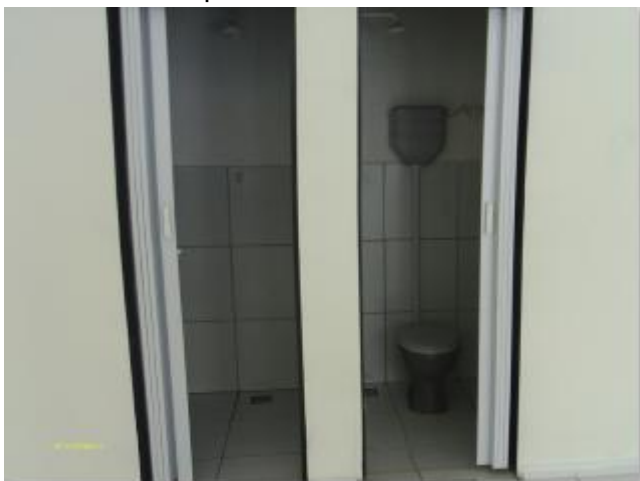
Foto 62 – Loja de atendimento: instalações sanitárias.

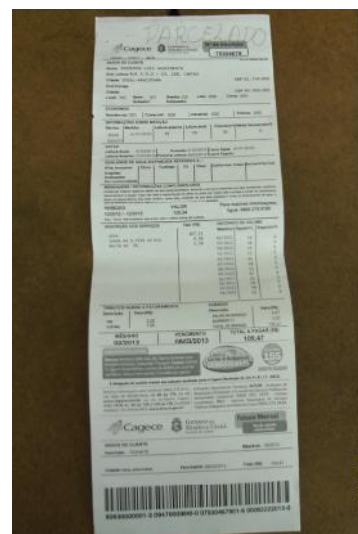
Foto 70 – Infrações dos usuários/fraudes: termo de ocorrência.
