AGÊNCIA
REGULADORA
DO ESTADO
DO CEARÁ

**RELATÓRIO DE FISCALIZAÇÃO
RF/CSB/035/2018
(PCSB/CSB/0200/2018)**

**Assunto: Fiscalização dos Sistemas de
Abastecimento de Água e de Esgotamento Sanitário
do Município de São Luís do Curu**

**Fortaleza – CE
Novembro/2018**

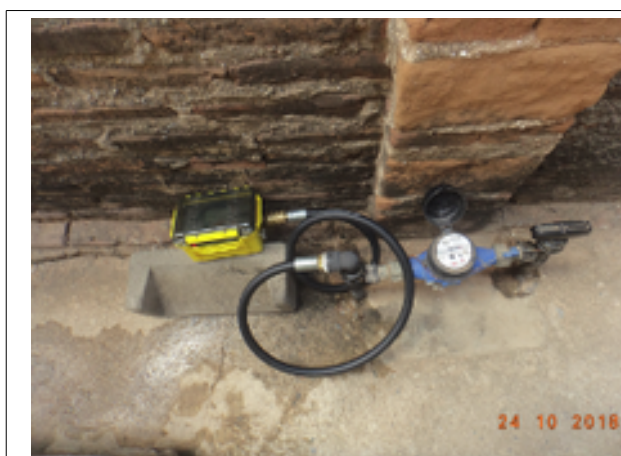
- A ARCE realizou medições contínuas de pressão na rede de distribuição do SAA de São Luís do Curu, com instalação do equipamento datalogger. Constatou-se descontinuidade no abastecimento no seguinte endereço: Rua D, S/N. Bairro Paraíso (Anexo II – item 21; Anexo IV – Grafico 1; Foto 24);

Conforme ocorrência relatada no processo, a descontinuidade deve-se ao vazamento na adutora de água bruta.

Foto 24 - RDA: instalação datalogger na Rua D, S/N. Bairro Paraíso.

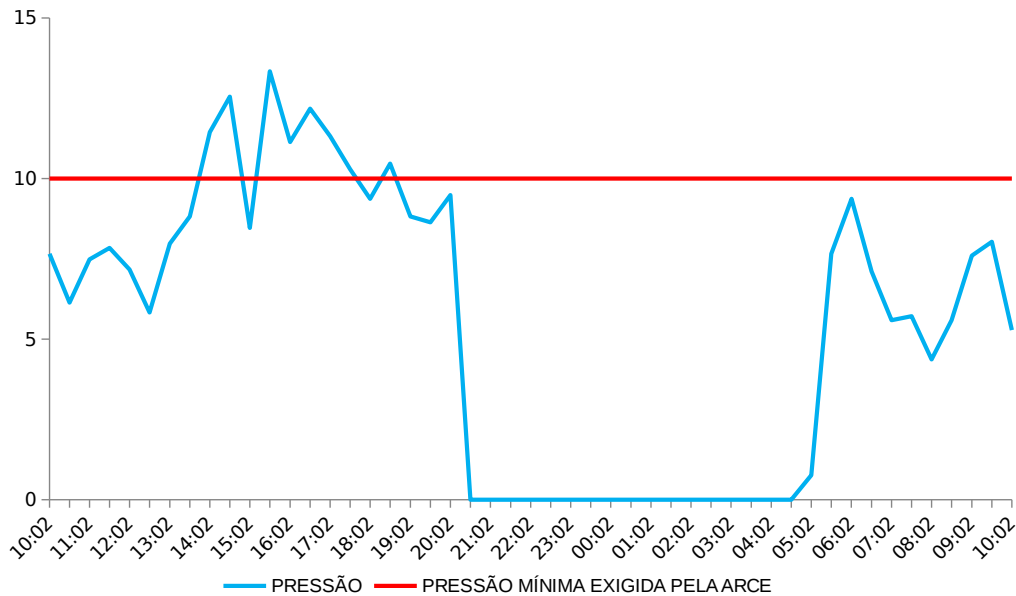
Gráfico 1 - Monitoramento da pressão no SAA de São Luís do Curu, com a instalação às 10:02 horas do dia 24/10/2018 e retirada às 10:02 horas do dia 25/10/2018, do aparelho *datalogger*, no endereço Rua D, s/n. Bairro Paraíso.

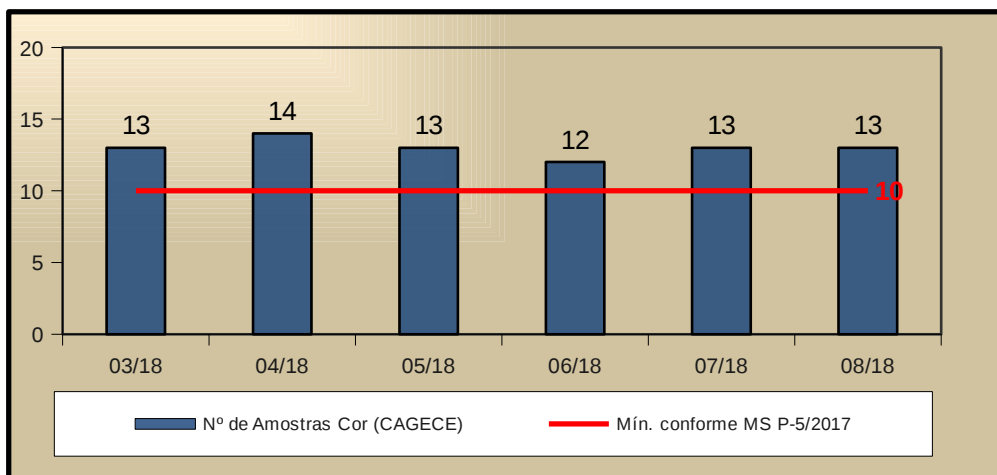
Gráfico 2 – Avaliação do Monitoramento da Qualidade da água tratada realizado pela CAGECE, na rede de distribuição do SAA de São Luís do Curu, no período de março/2018 a agosto/2018, conforme Portaria de Consolidação MS nº 5/2017, referente ao número de amostras do parâmetro cor.

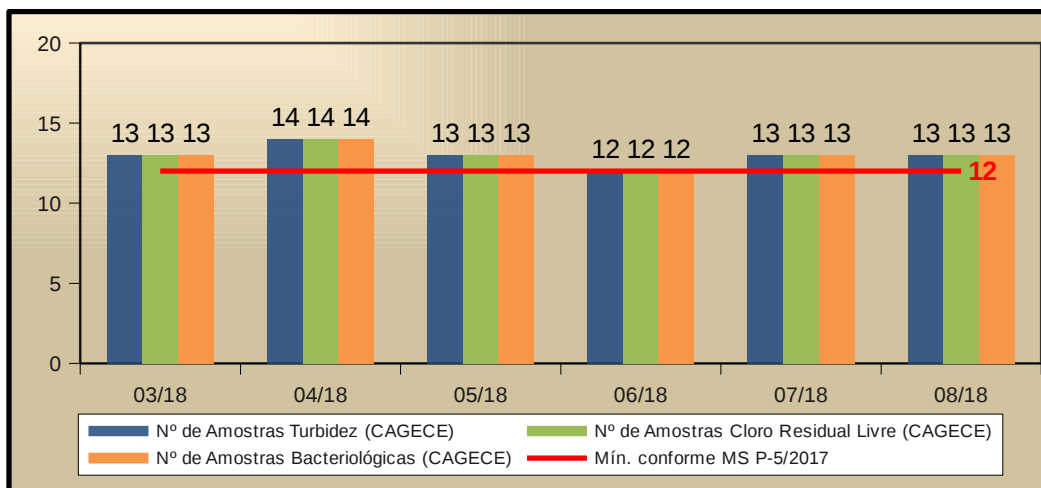
Gráfico 3 – Avaliação do Monitoramento da Qualidade da água tratada realizado pela CAGECE, na rede de distribuição do SAA de São Luís do Curu, no período de março/2018 a agosto/2018, conforme Portaria de Consolidação MS nº 5/2017, com relação ao número de amostras dos exames bacteriológicos, cloro residual livre e turbidez.
