AGÊNCIA
REGULADORA
DO ESTADO
DO CEARÁ

**RELATÓRIO DE FISCALIZAÇÃO
RF/CSB/0035/2019
(PCSB/CSB/0197/2019)**

**Assunto: Fiscalização do Sistema de Abastecimento
de Água do Município de Itatira.**

**Fortaleza – CE
Novembro/2019**

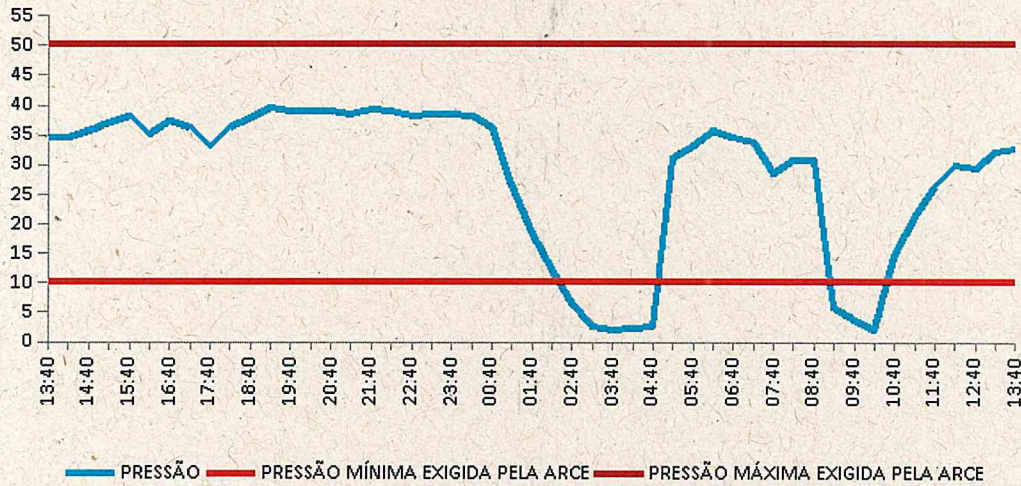
Gráfico 1 – Monitoramento da pressão com a instalação às 13:40 horas do dia 07/10/2019 e retirada às 13:40 horas do dia 08/10/2019, do aparelho *datalogger*, no endereço Rua Antônio Alves Guerra, 302, Itatira.

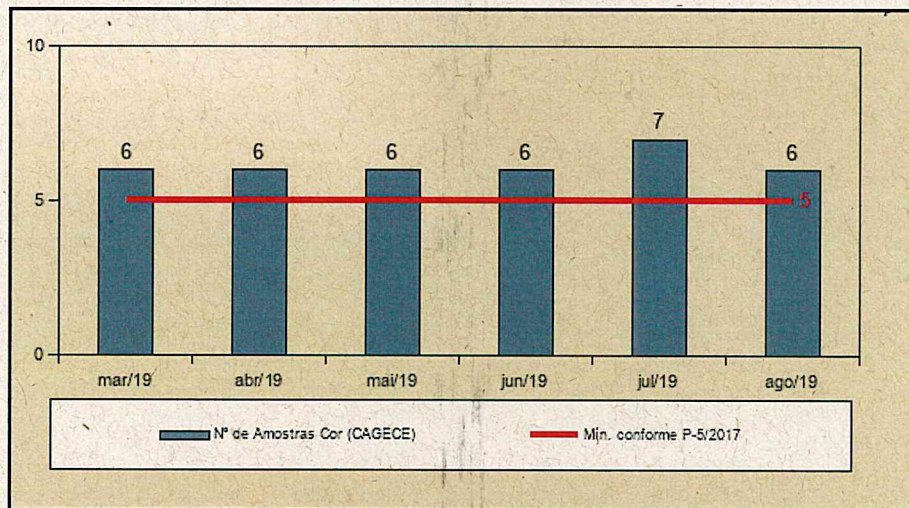
Gráfico 2 – Avaliação do Monitoramento da Qualidade da água tratada realizado pela CAGECE, na rede de distribuição do SAA de Itatira, no período de março/2019 a agosto/2019, conforme Portaria de Consolidação MS nº 5/2017, referente ao número de amostras do parâmetro cor.

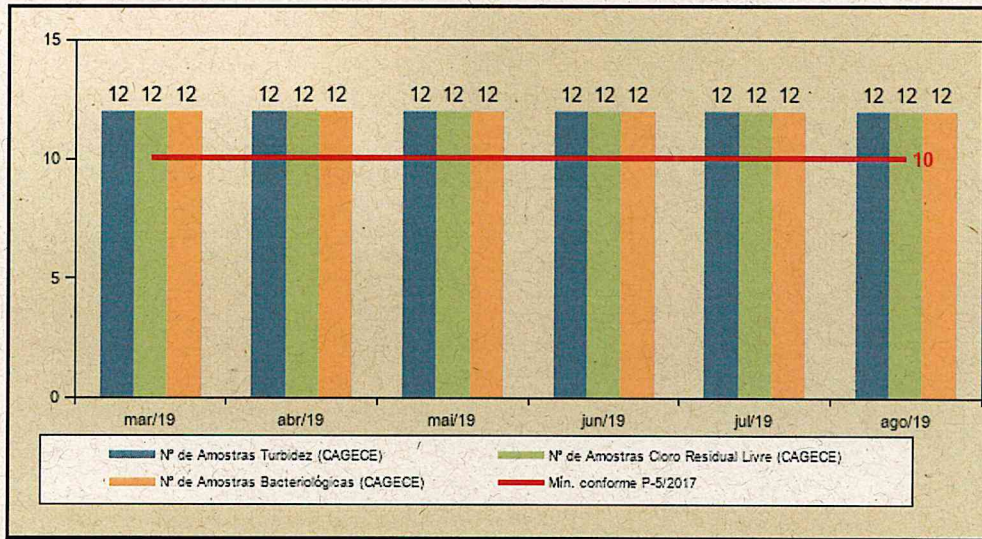
Gráfico 3 – Avaliação do Monitoramento da Qualidade da água tratada realizado pela CAGECE, na rede de distribuição do SAA de Itatira, no período de março/2019 a agosto/2019, conforme Portaria de Consolidação MS nº 5/2017, com relação ao número de amostras dos exames bacteriológicos, cloro residual livre e turbidez.
