**RELATÓRIO DE FISCALIZAÇÃO  
RF/CSB/0037/2013**

**Assunto: Fiscalização dos Sistemas de  
Abastecimento de Água e de Esgotamento Sanitário  
do Município de Jaguaribara**

**COORDENADORIA DE SANEAMENTO BÁSICO**

**Fortaleza – CE  
Outubro/2013**

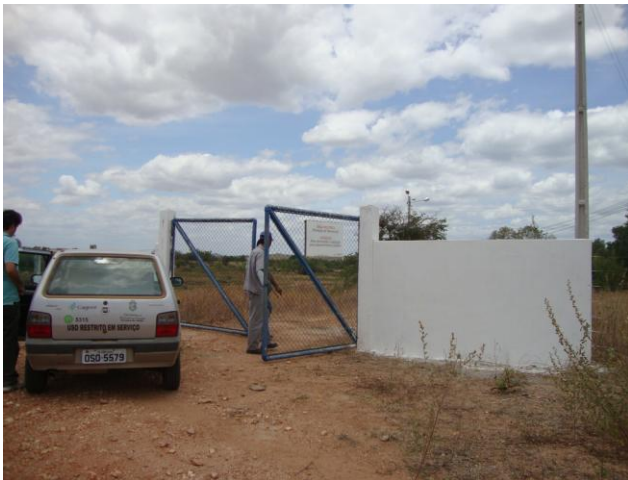
**Foto 1** – Área destinada à captação.

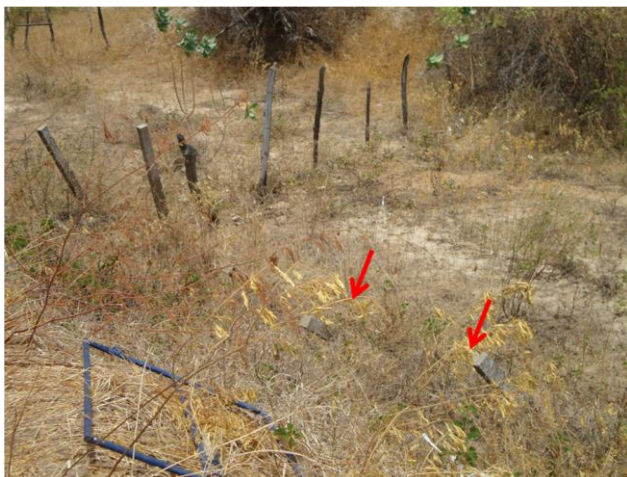
- a) Trechos da cerca de proteção do Poço Amazonas estão danificados (Anexo A, item 1.1 - I - 11);
- b) As escadas de acesso aos filtros 01, 02 e 03 apresentam corrosão (Anexo A, item 1.2 - II - 3);
- c) Verificou-se problemas de vedação no registro de descarga e drenagem do filtro 01 (Anexo A, item 1.2 - II - 7);\*
- d) A caixa do registro na saída da casa de química está sem grade ou tampa (Anexo A, item 1.2 - V - 1);
- e) Existem tubulações, na área da ETA, armazenadas de forma inadequada (Anexo A, item 1.2 - V - 2);

**Foto 3** – Trechos da cerca danificada.

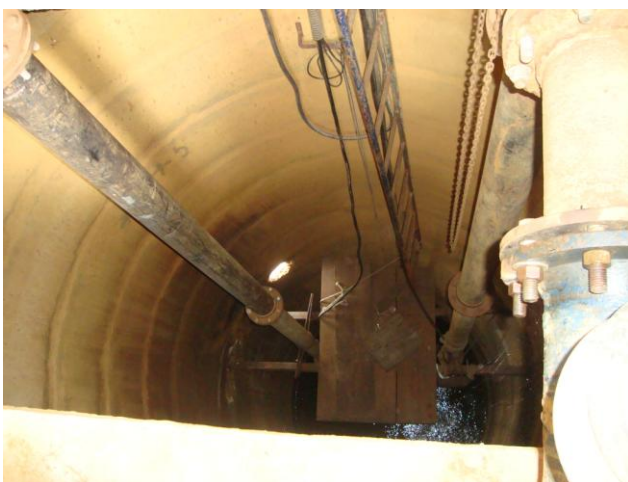
**Foto 5** – Vista interna do Poço Amazonas.

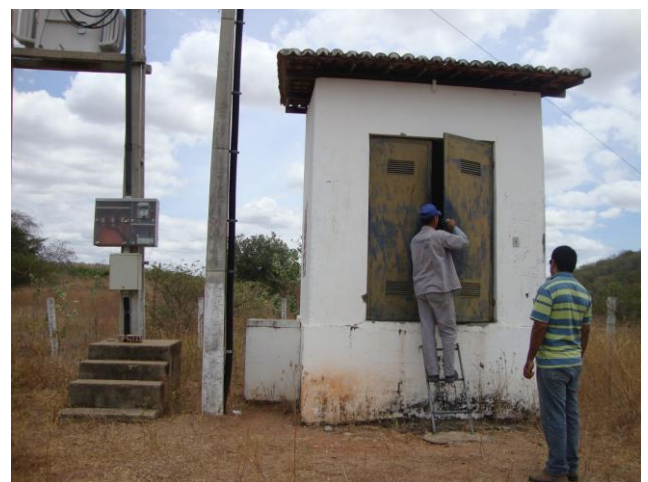
**Foto 6** – Casa de abrigo do quadro de comando da captação subterrânea.

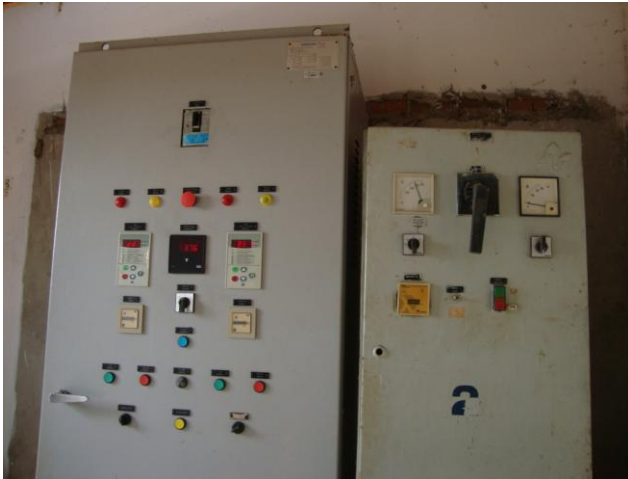
**Foto 7** – Quadros de comando da captação subterrânea.

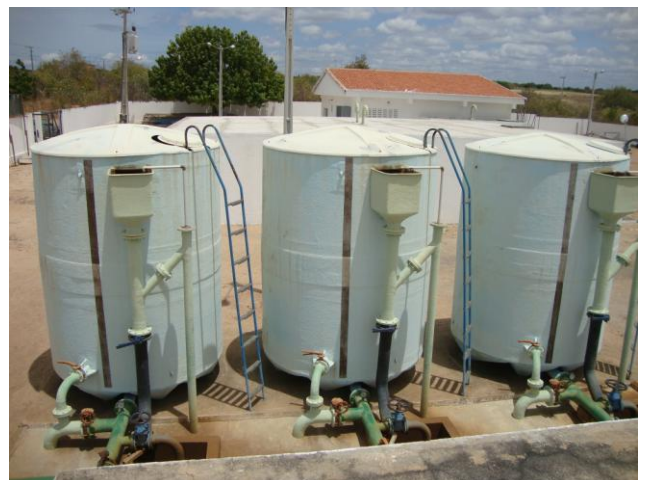
**Foto 11** – Vista frontal dos filtros 01, 02 e 03 de fluxo ascendente.

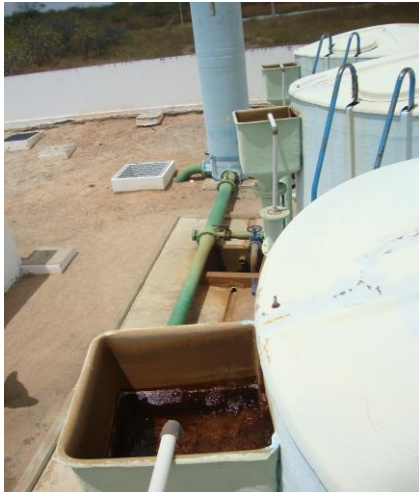
**Foto 12** – Vista superior dos filtros 01, 02 e 03.

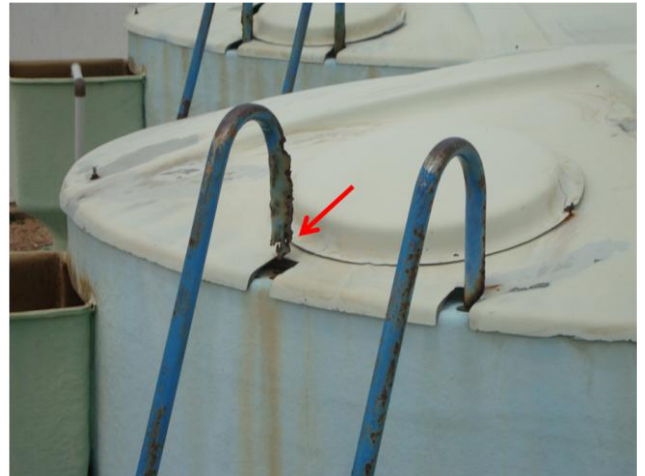
**Foto 13** – Escada de acesso em processo de corrosão.

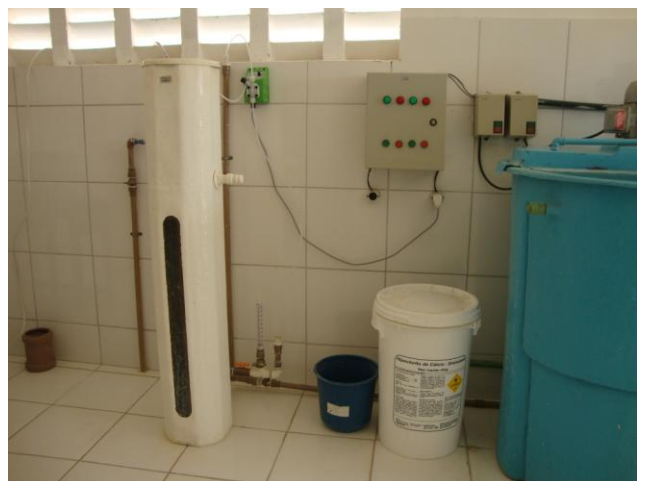
**Foto 17** – Dosador de flúor.

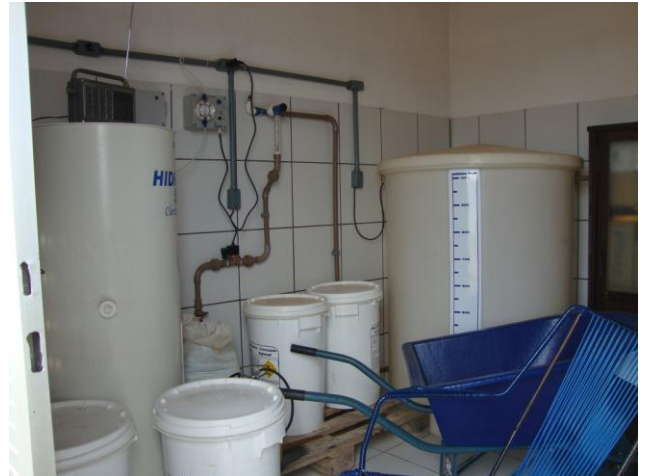
**Foto 19** – Armazenamento de materiais e produtos químicos.

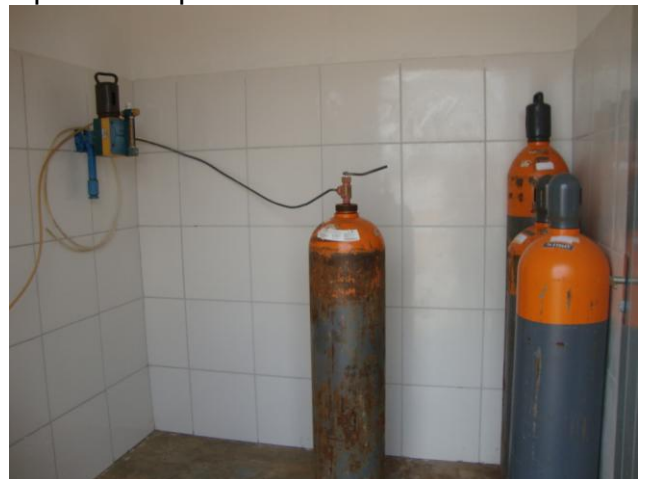
**Foto 21** – Dosador de cloro gasoso.

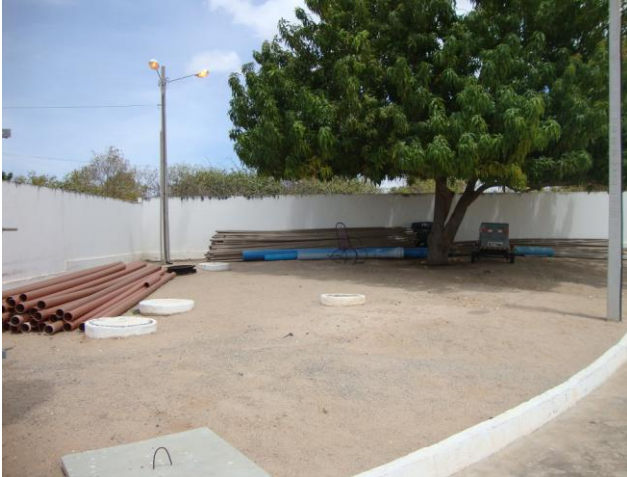
**Foto 30** – Tubulação armazenada de forma inadequada, na área da ETA.

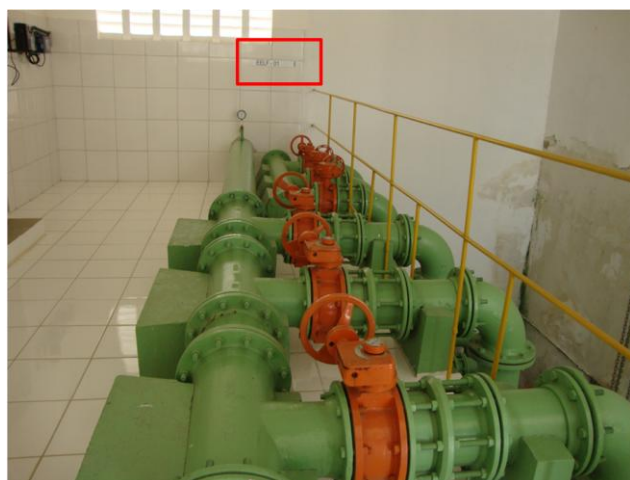
**Foto 39** – Identificação das elevatórias EEA-01 e EELF-01.

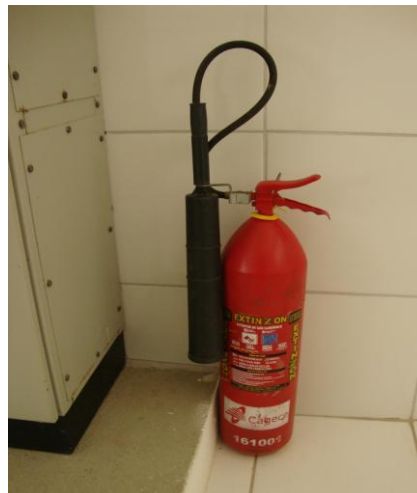
**Foto 42** – Extintor de incêndios das EEAT-01 e EELF-01 com validade até jun/2017.

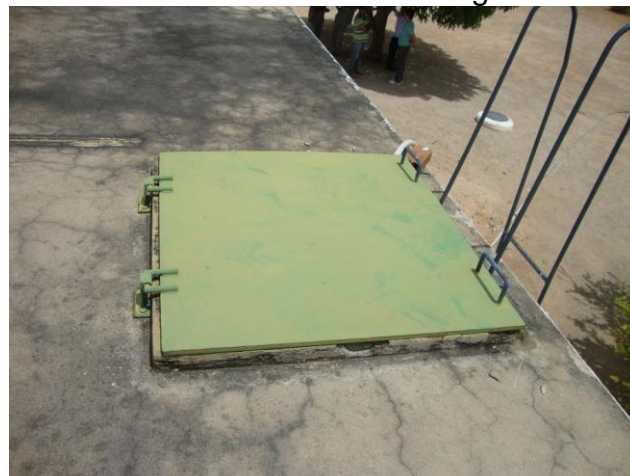
**Foto 46** – RSE-01: com tampa de vedação adequada.

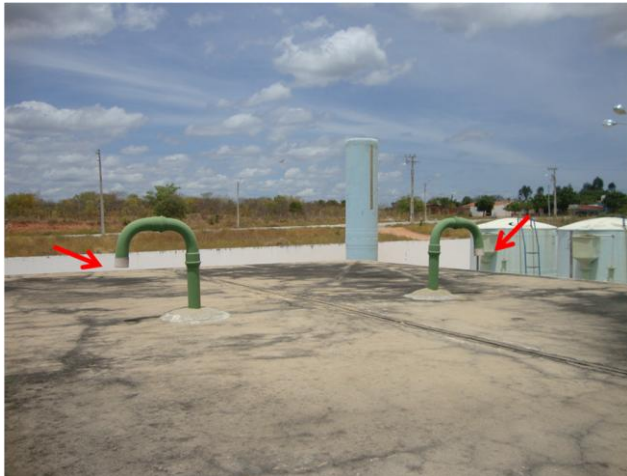
**Foto 47** – RSE-01: tubulação de ventilação com vedação.

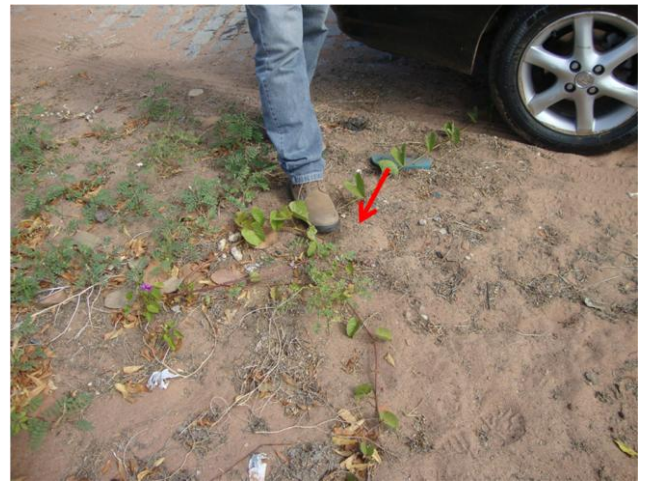
<b>IV. Controle de Perdas</b>					
1	Existe macromedição na rede de distribuição?	S	22	01.07	-
2	A rede está isento de vazamentos? ( <i>Anotar a frequência. Ver as ocorrências operacionais</i> ).	S	22	01.07	-
	Obs: De acordo com os RECOPs, fl 7 a 18 do Processo PCSB/CSB/0129/2013, na rede de distribuição de Jaguaribara apresenta vazamento, porém com execução e retirada no mesmo dia.				
<b>V. Outros</b>					
1	Inexistem solicitações de ligação de água pendentes de atendimento por falta de cobertura local?	S	22	01.04	-
2	Existem registros de descarga na rede? São anotadas as descargas realizadas? ( <i>Inspeccionar até 8 registros</i> )	S	22	01.07	F68 a F75
	Obs: Existem 18 registros de descarga, fl 152 do Processo PCSB/CSB/0129/2013.				
3	Os registros de descarga estão em boas condições de manutenção e operação?	N	22	01.07	F68
	Obs.: Foram inspecionados 8 (oito) registros e observou-se que o da Av. Vereador Sobrinho está soterrado.

**Foto 68** – Registro de descarga na Av. Vereador Sobrinho.

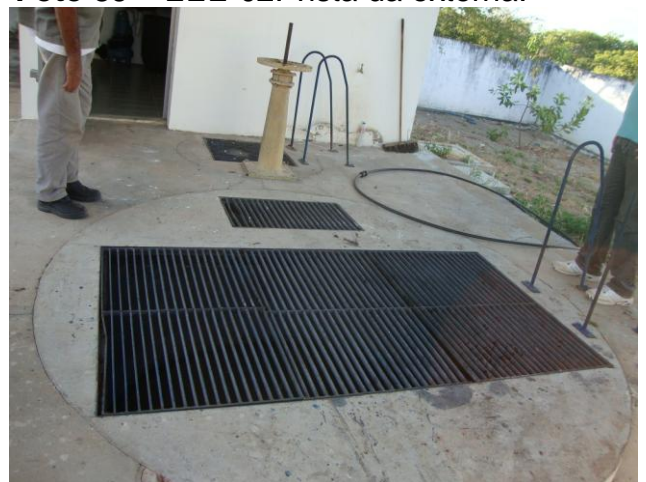
**Foto 91** – EEE-02: poço de gradeamento e poço de sucção de chegada.

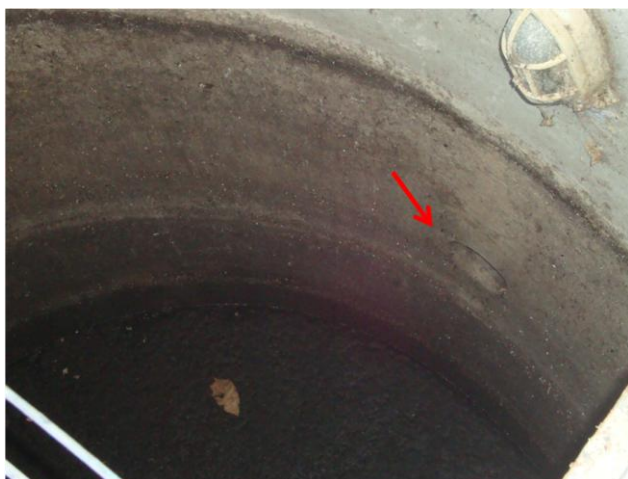
**Foto 92** – EEE-02: extravasador do poço de visita de chegada.

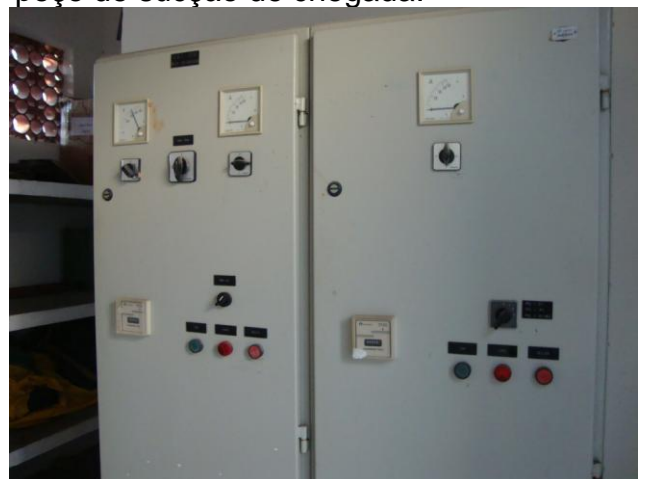
**Foto 93** – EEE-02: quadro de comando das bombas.

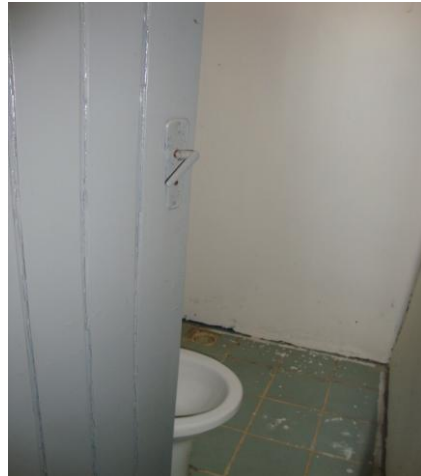
**Foto 95** – EEE-02: Instalação sanitária para os operadores.

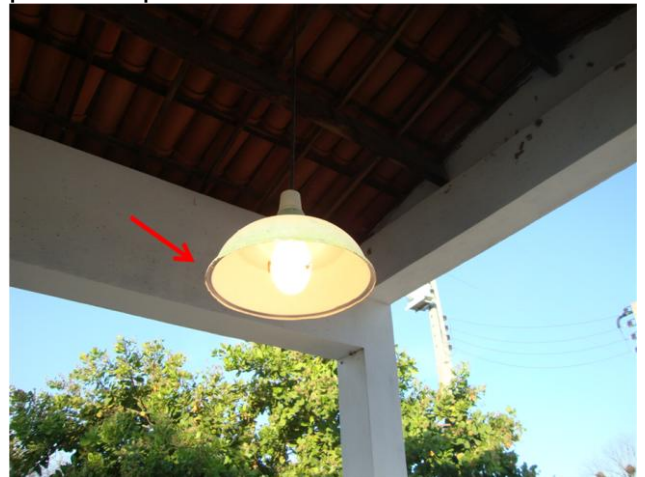
**Foto 97** – Iluminação na EEE-02.

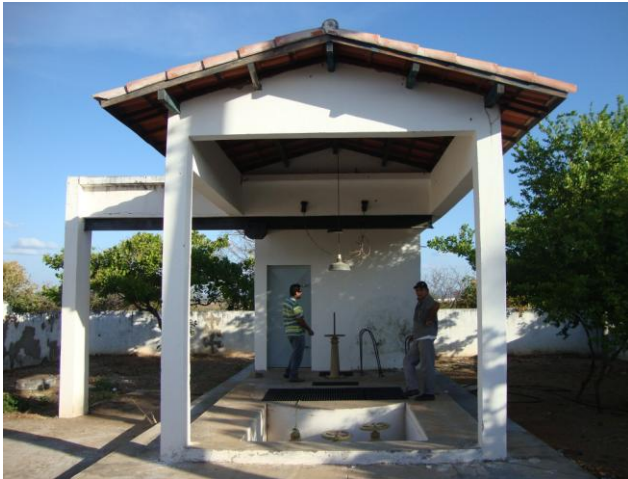
**Foto 100** – EEE-03: vista da interna.

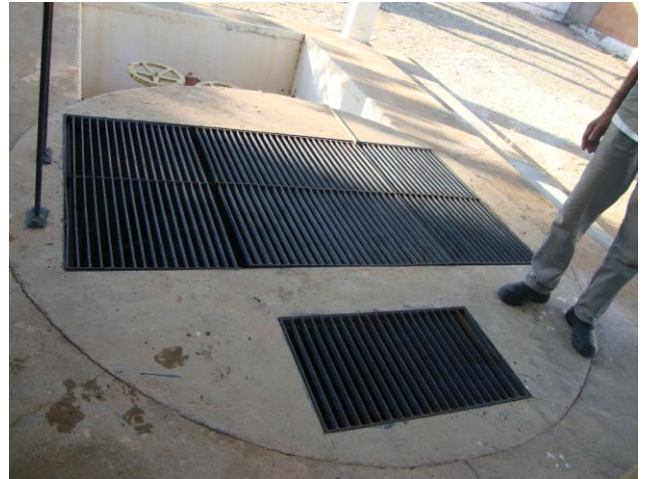
**Foto 101** – EEE-03: poço de gradeamento e poço de sucção de chegada.

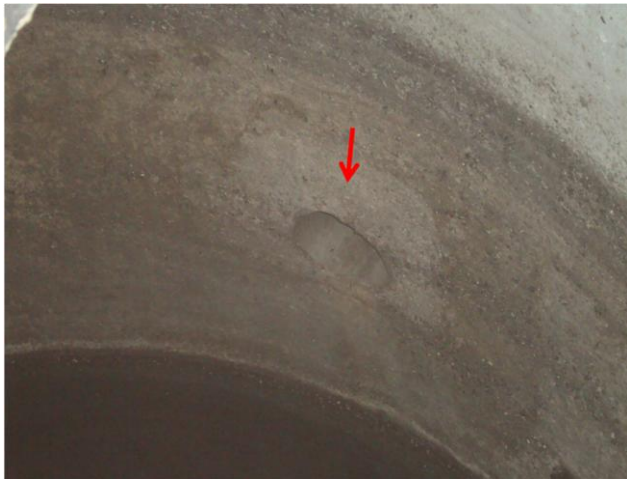
**Foto 102** – EEE-03: extravasador do poço de visita de chegada.

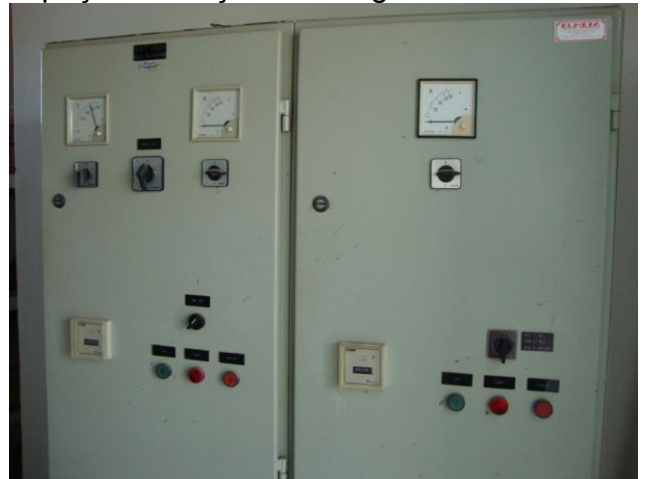
**Foto 103** – EEE-03: quadro de comando das bombas.

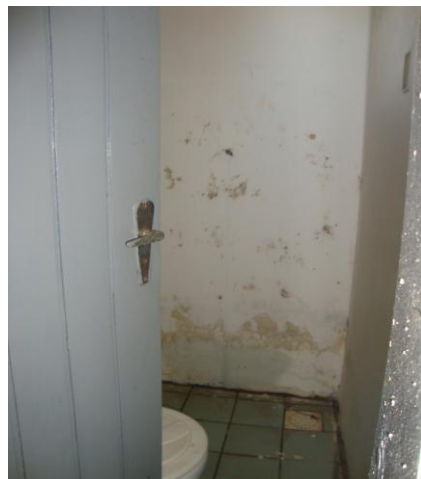
**Foto 105** – EEE-03: Instalação sanitária para os operadores.

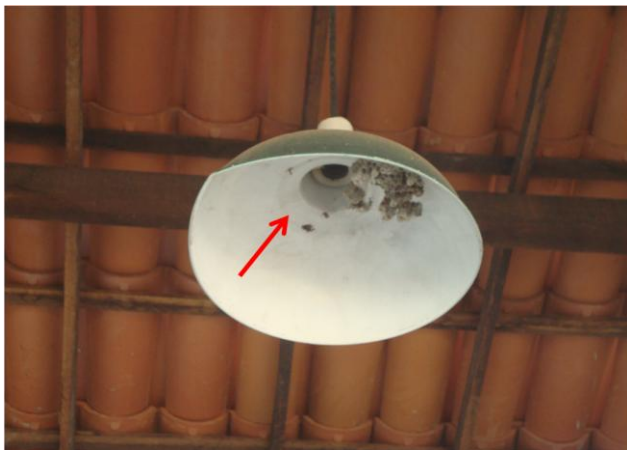
**Foto 106** – EEE-03: ausência de iluminação.

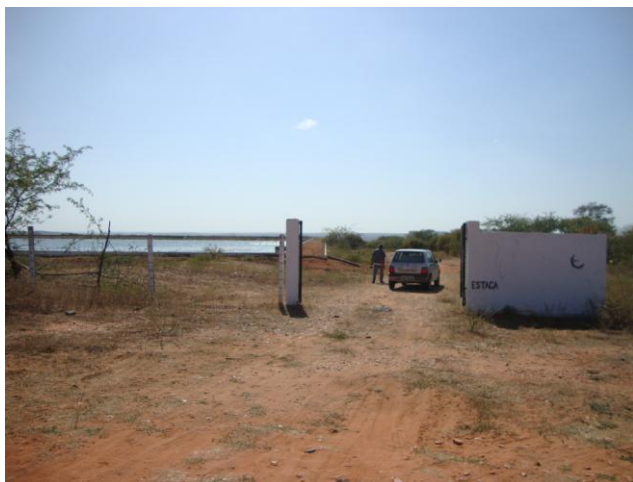
**Foto 111** – Vista externa da ETE.

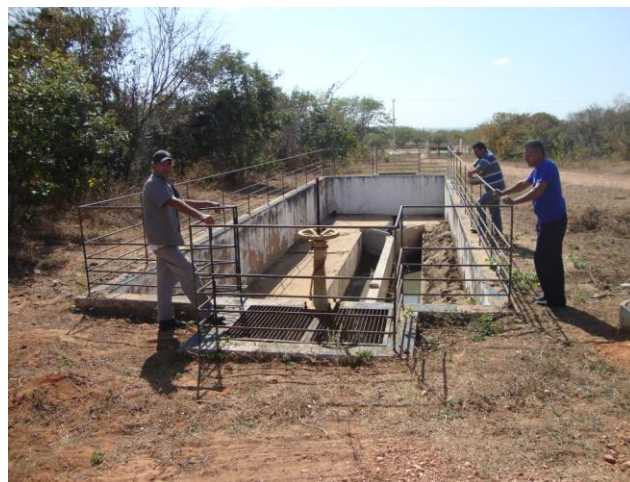
**Foto 112** – ETE: vista geral do tratamento preliminar.

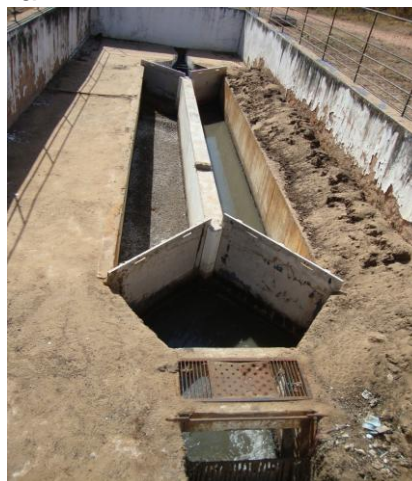
**Foto 114** – ETE: caixa de areia.

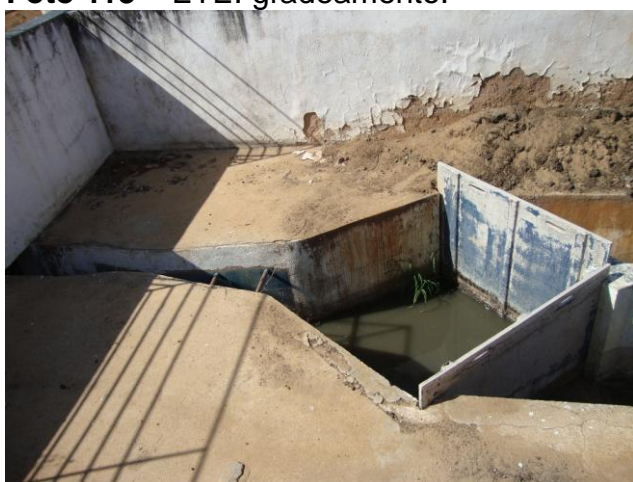
**Foto 115** – ETE: vista da Calha Parshall.

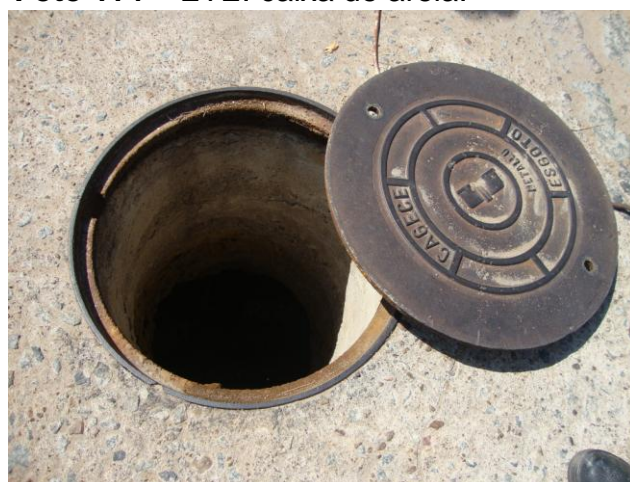
**Foto 116** – ETE: poço de chegada nas lagoas facultativa e maturação 01 e 02.

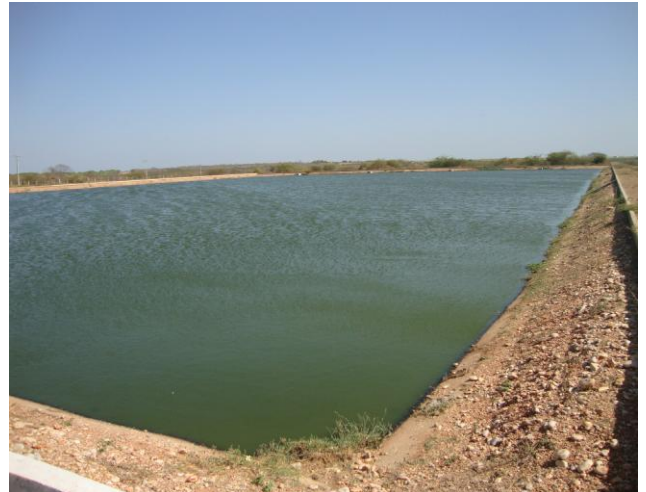
**Foto 118** – ETE: vista da lagoa facultativa.

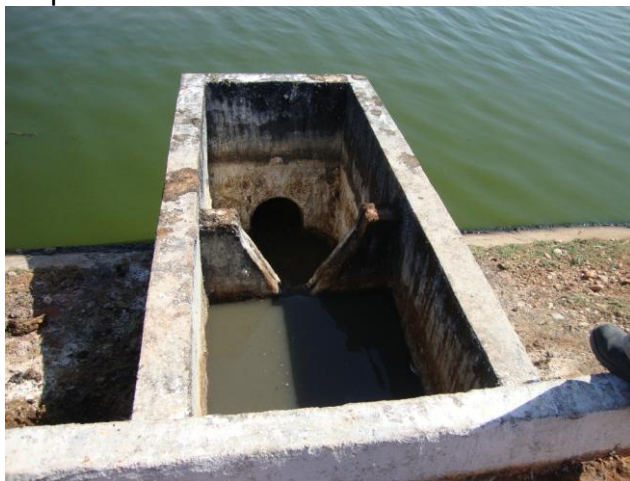
**Foto 119** – ETE: poço de chegada da lagoa facultativa.

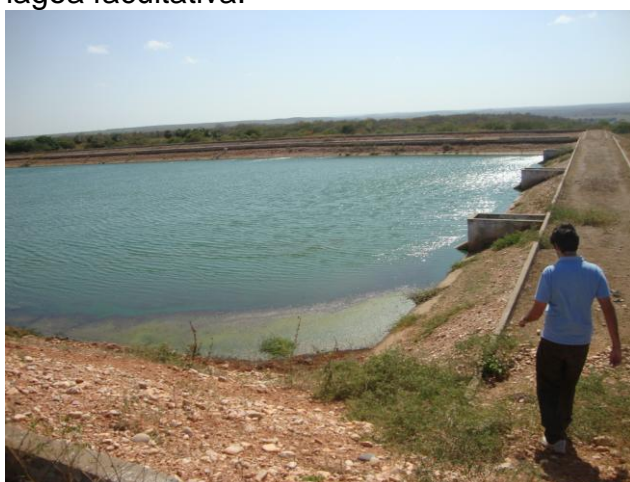
**Foto 121** – ETE: vista da lagoa de maturação 01.

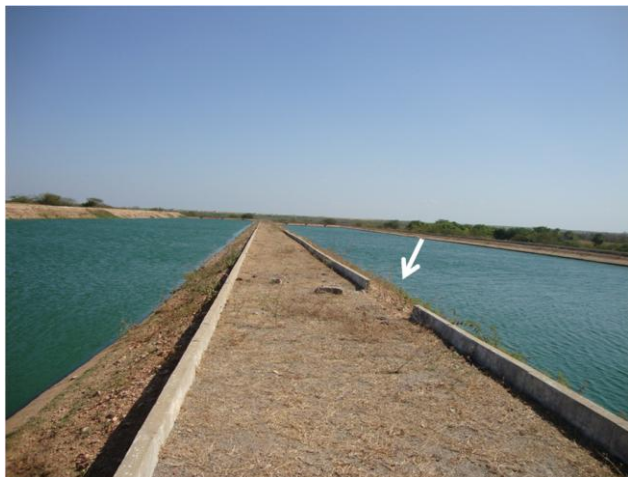
**Foto 123** – ETE: vista das lagoas de maturação 01 e 02, respectivamente.

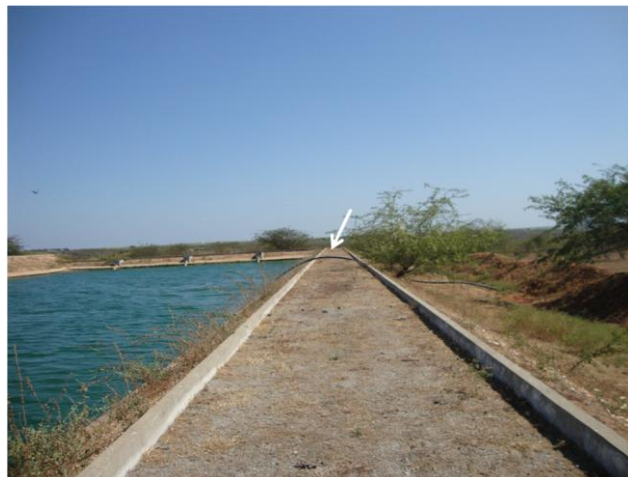
**Foto 124** – Adaptação provisória para a saída do esgoto tratado de maturação 02 para o corpo receptor.

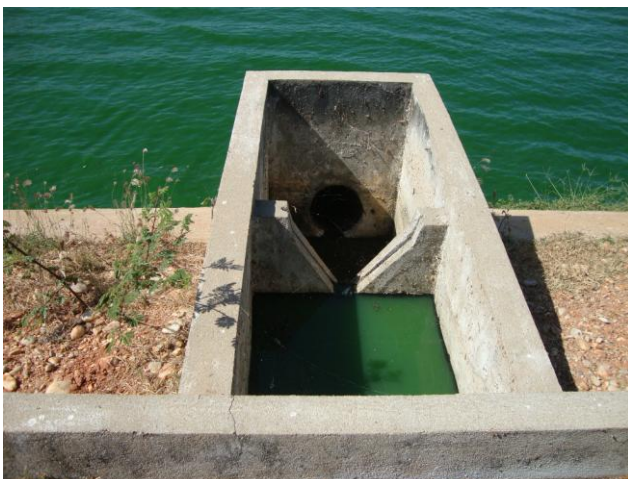
**Foto 125** – ETE: poço de chegada da lagoa de maturação 02.

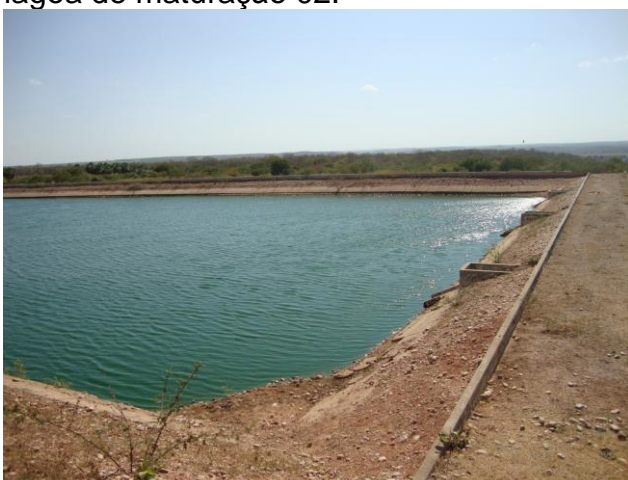
**Foto 127** – ETE: vista da lagoa de maturação 02.

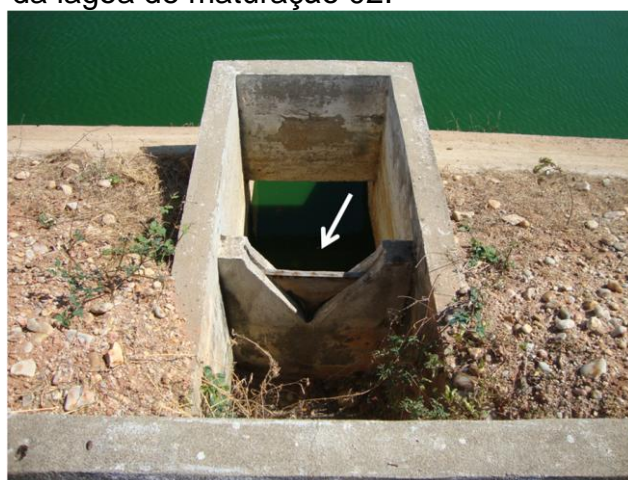
**Foto 128** – ETE: poço de saída da lagoa de maturação 02, com passagem obstruída.

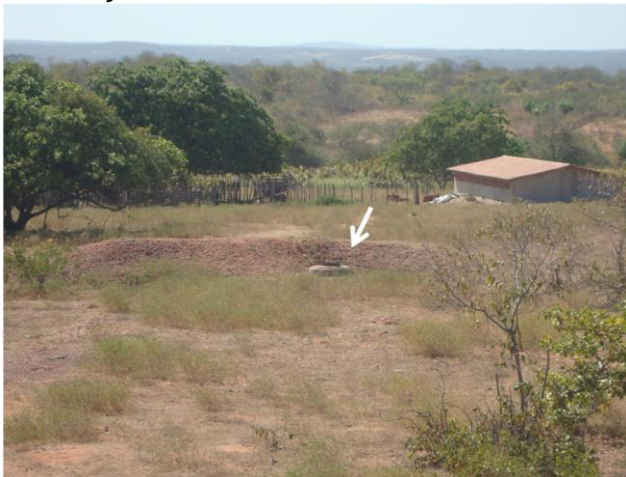
**Foto 131** – ETE: poço de saída da lagoa de maturação 02 desativado.

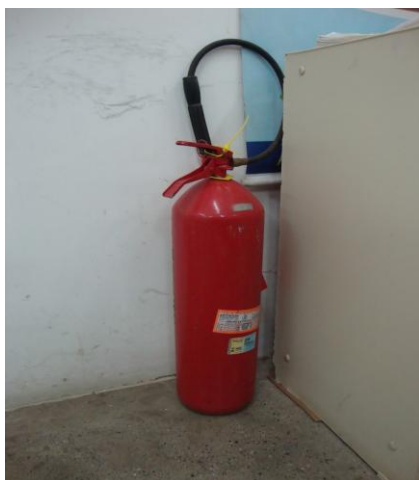
**Foto 138** – Extintor de incêndio da loja de atendimento com validade até jun/2017.

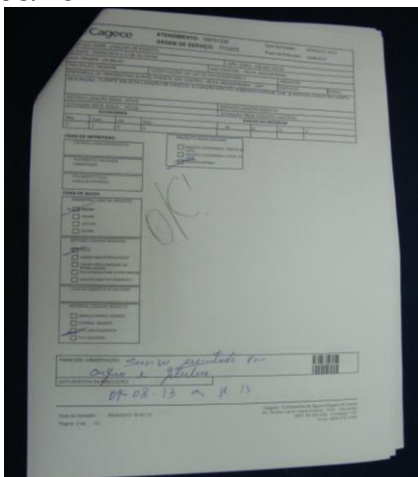
**Foto 144** – OS de ligação de esgoto, com data de solicitação de 08/08/13 e execução de 10/08/13.

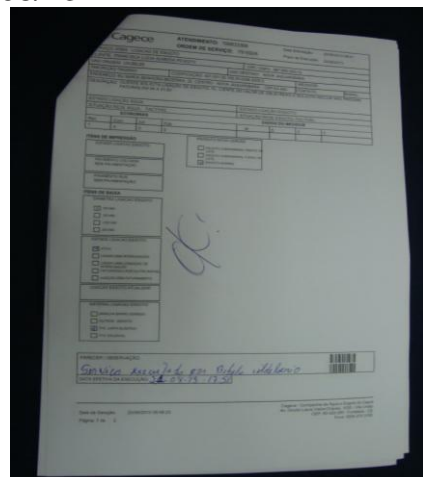
**Foto 145** – OS de ligação de esgoto, com data de solicitação de 20/08/13 e execução de 21/08/13.

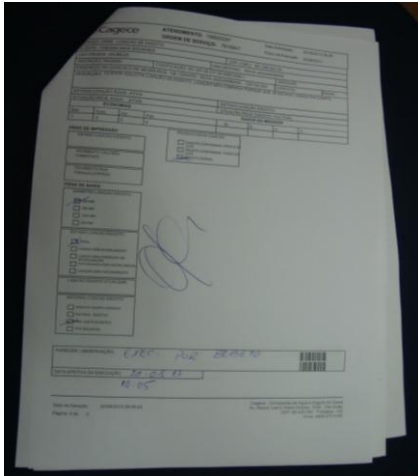
**Foto 146** – OS de ligação de esgoto, com data de solicitação de 20/08/13 e execução de 20/08/13.

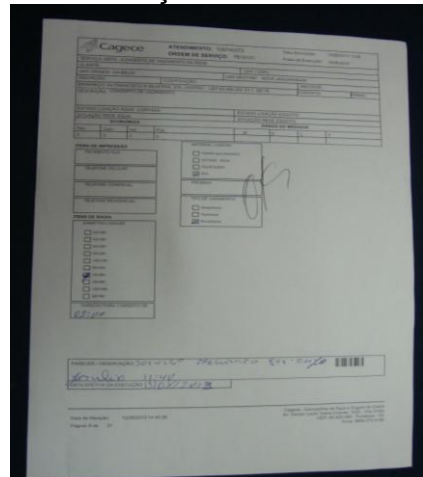
**Foto 149** – OS de conserto de vazamento na rede, com data de solicitação de 12/08/13 e execução de 13/08/13.

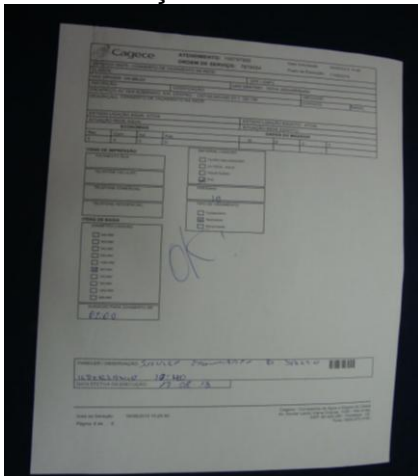
**Foto 150** – OS de conserto de vazamento na rede, com data de solicitação de 16/08/13 e execução de 17/08/13.

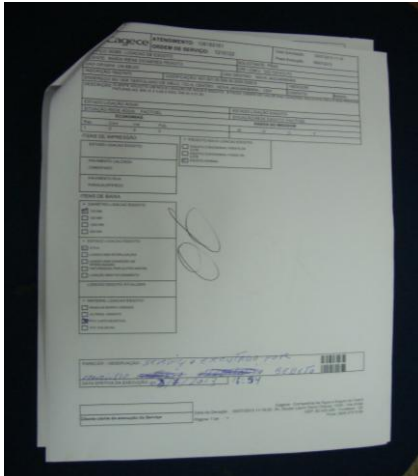
**Foto 152** – OS de ligação de esgoto, com data de solicitação de 03/08/13 e execução de 03/08/13.

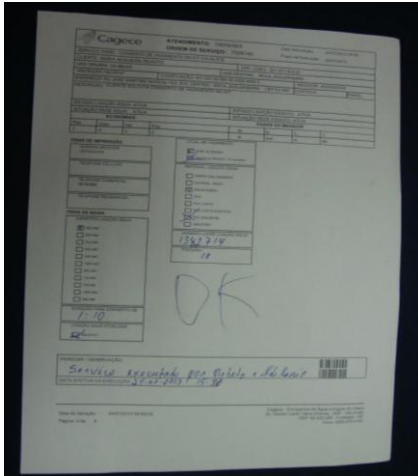
**Foto 158** – OS de conserto de vazamento na rede, com data de solicitação de 24/07/13 e execução de 24/07/13.

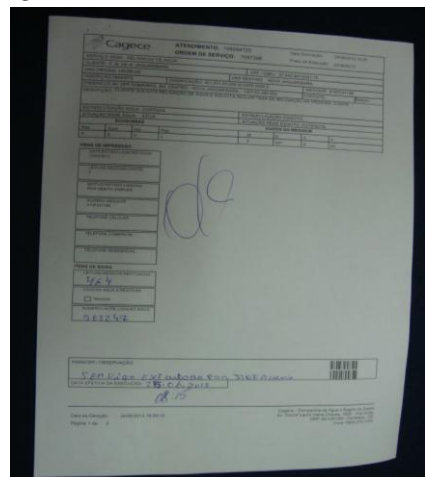
**Foto 163** – OS de religação de água, com data de solicitação de 24/06/13 e execução de 25/06/13.

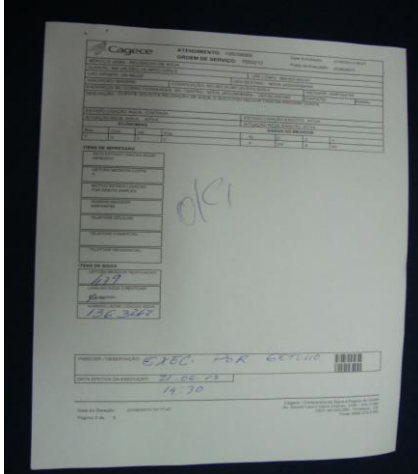
**Foto 164** – OS de religação de água, com data de solicitação de 21/06/13 e execução de 21/06/13.
