AGÊNCIA
REGULADORA
DO ESTADO
DO CEARÁ

**RELATÓRIO DE FISCALIZAÇÃO
RF/CSB/037/2018
(PCSB/CSB/0140/2018)**

Assunto: Fiscalização do Sistema de Abastecimento
de Água do Município de Senador Sá

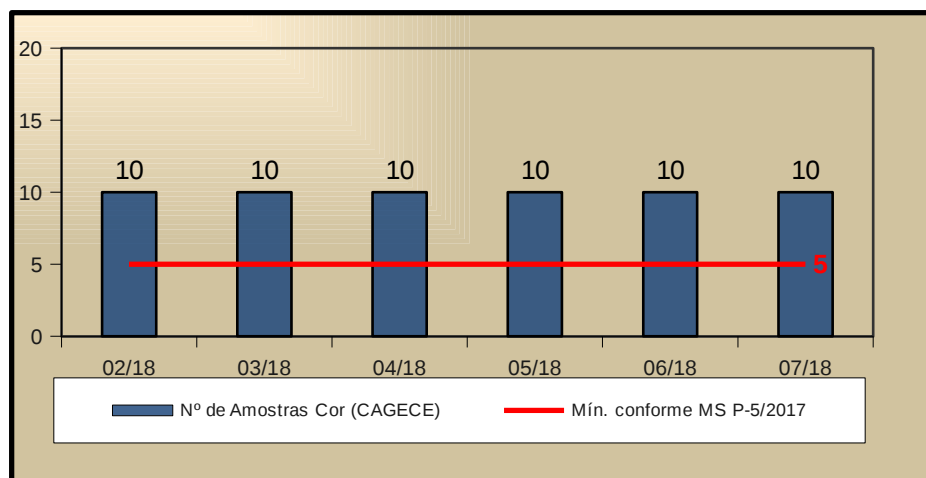
Gráfico 2 – Avaliação do Monitoramento da Qualidade da água tratada realizado pela CAGECE, na rede de distribuição do SAA de Senador Sá, no período de fevereiro/2018 a julho/2018, conforme Portaria de Consolidação MS nº 5/2017, referente ao número de amostras do parâmetro cor.

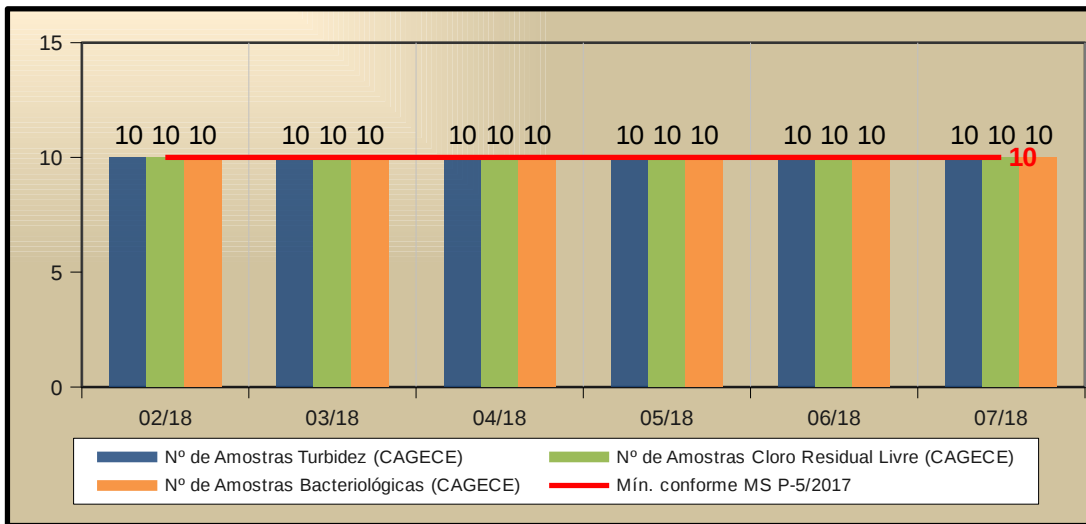
Gráfico 3 – Avaliação do Monitoramento da Qualidade da água tratada realizado pela CAGECE, na rede de distribuição do SAA de Senador Sá, no período de fevereiro/2018 a julho/2018, conforme Portaria de Consolidação MS nº 5/2017, com relação ao número de amostras dos exames bacteriológicos, cloro residual livre e turbidez.
