**RELATÓRIO DE FISCALIZAÇÃO
RF/CSB/0038/2013**

**Assunto: Fiscalização do Sistema de Abastecimento
de Água do Município de Chaval (Sede) e a
localidade de Passagem**

COORDENADORIA DE SANEAMENTO BÁSICO

Outubro/2013

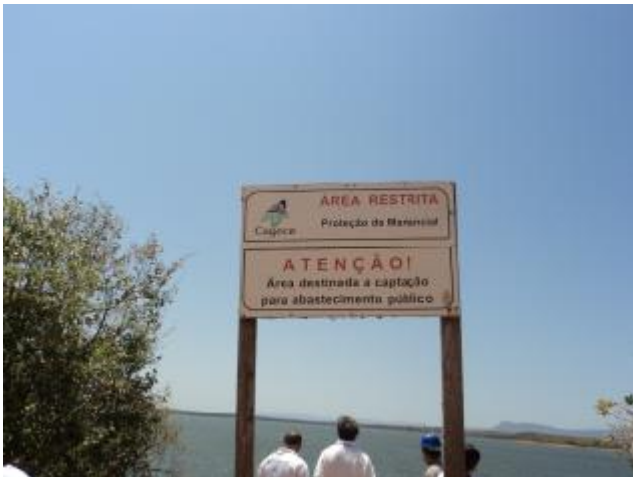
Foto 1 – Açude Itaúna: placa indicativa da área destinada à captação para o abastecimento público.

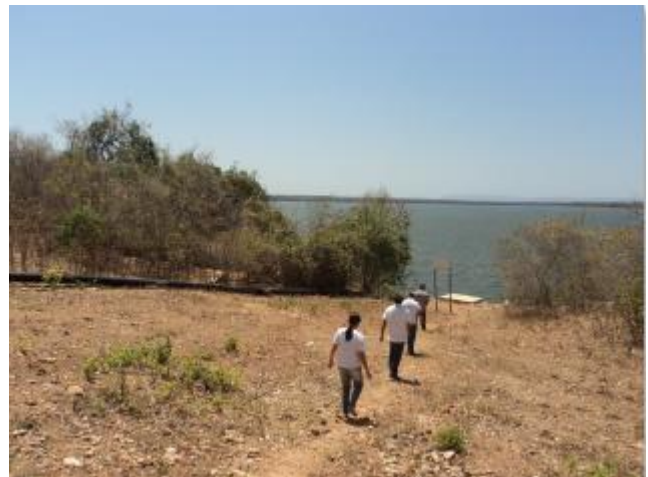
- a) Não existe barreira de delimitação da área de acesso às instalações de captação para proteção contra entrada de pessoas estranhas (Anexo **A**, item **1.1-II-3**);
- b) A tubulação do Filtro 1 está com vazamento; as tubulações de descarga dos Filtros 2 e 3 estão quebradas e com vazamento (Anexo **A**, item **1.2-IV-7**);
- c) O macromedidor de água bruta na entrada da ETA está parado (Anexo **A**, item **1.3-II-1**);
- d) Foram inspecionadas 4 (quatro) ventosas e todas estavam danificadas. Apresentam vazamento e acúmulo de água nas caixas (Anexo **A**, item **1.3-I-3** e

Foto 2 – Açude Itaúna: ausência de barreira de delimitação e proteção.

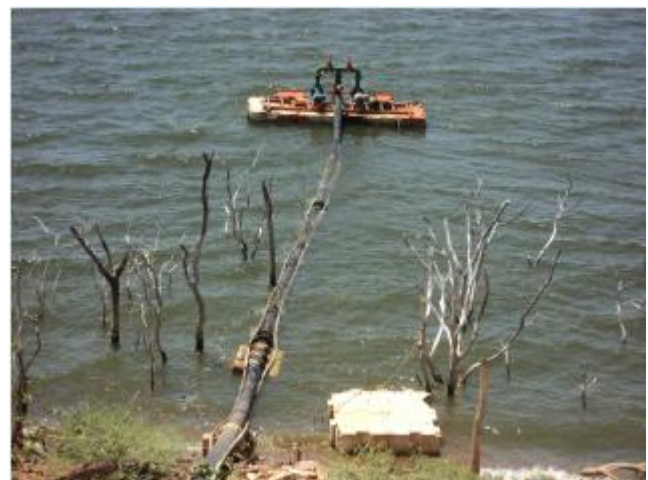
Foto 4 – Açude Itaúna: condições gerais da captação.

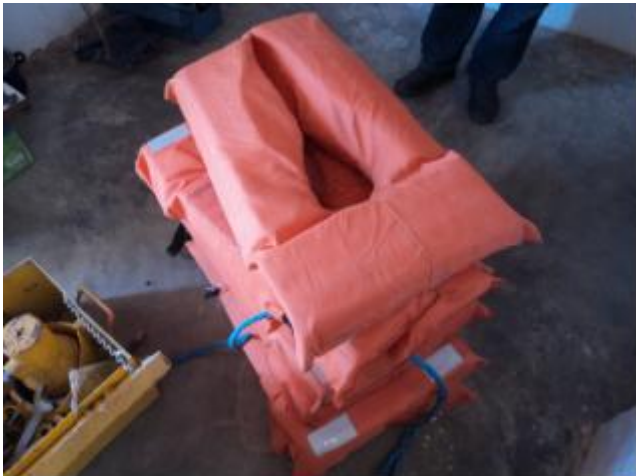
Foto 5 – Açude Itaúna: disponibilidade de coletes salva-vidas para acesso à captação.

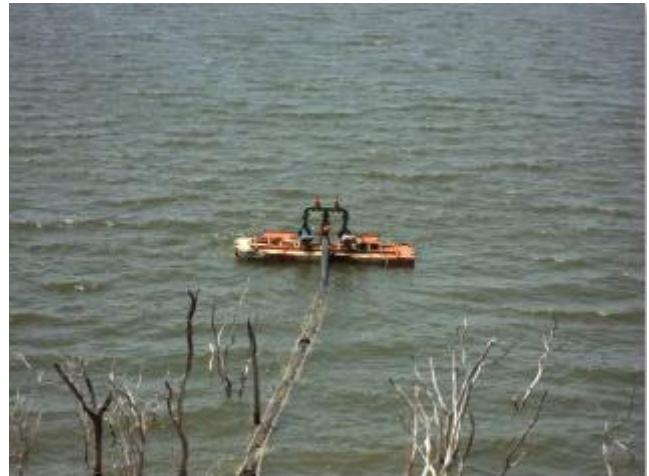
Foto 6 – EECS: conjunto moto-bomba em flutuante.

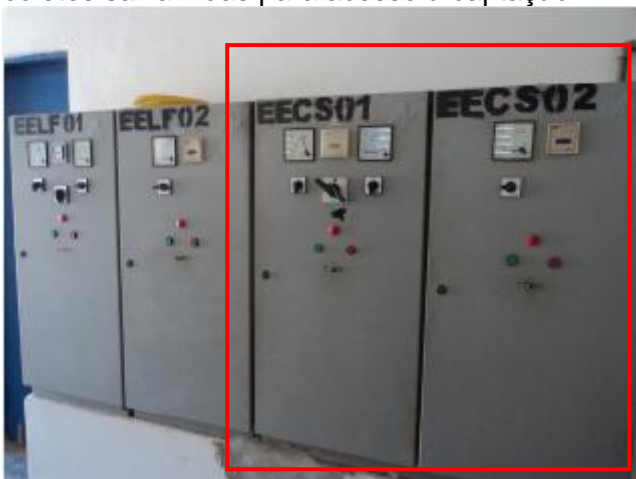
Foto 7 – EECS: identificação da elevatória e condições adequadas do quadro de comando.

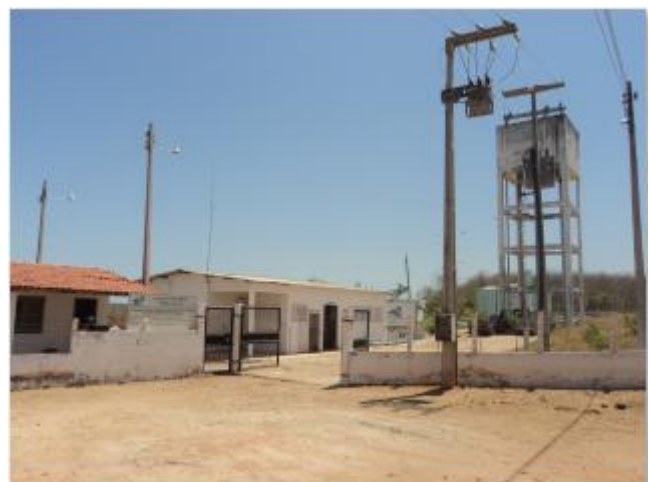
Foto 9 – ETA: área de acesso a ETA.

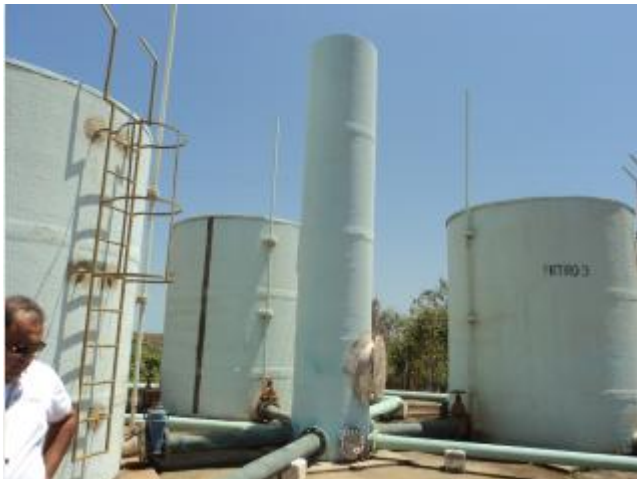
Foto 10 – ETA: torre de nível.

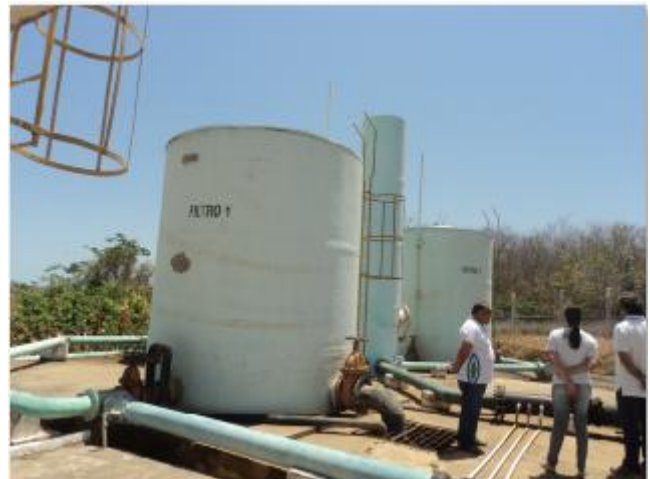
Foto 11 – ETA: vista geral das instalações de filtração com identificação dos filtros.

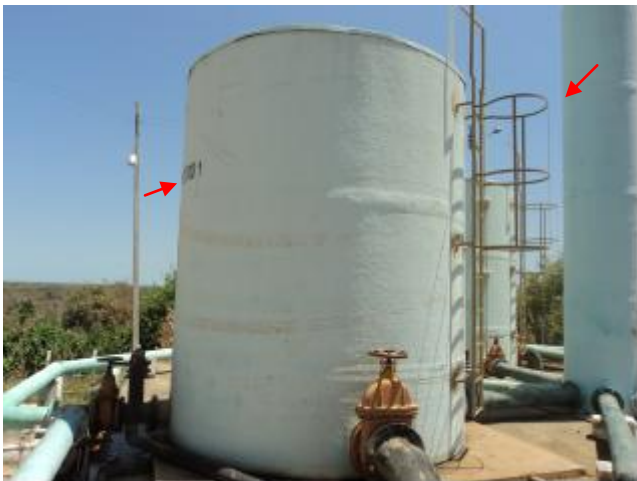
Foto 12 – Filtro 1: identificação e escada com guarda corpo.

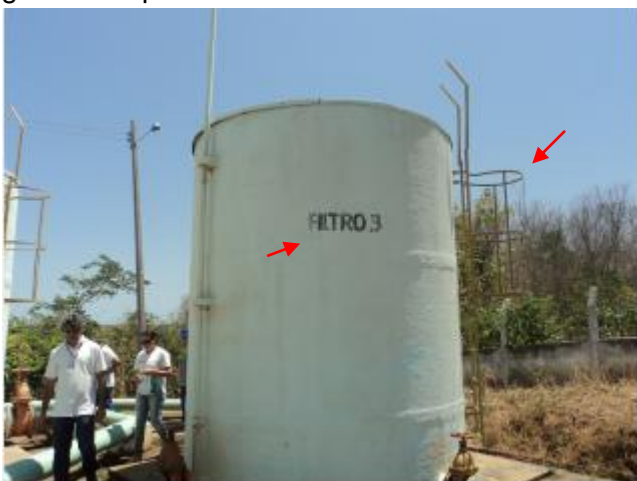
Foto 14 – Filtro 3: identificação e escada com guarda corpo.

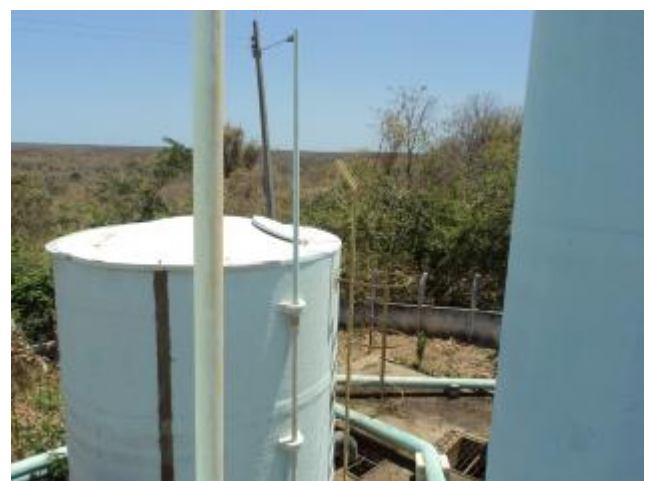
Foto 15 – Filtro 1: tampa adequada.

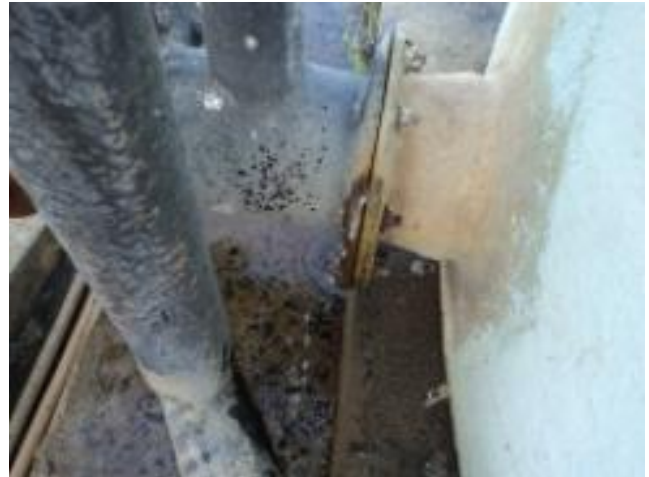
Foto 17 – Filtro 1: vazamento na tubulação.

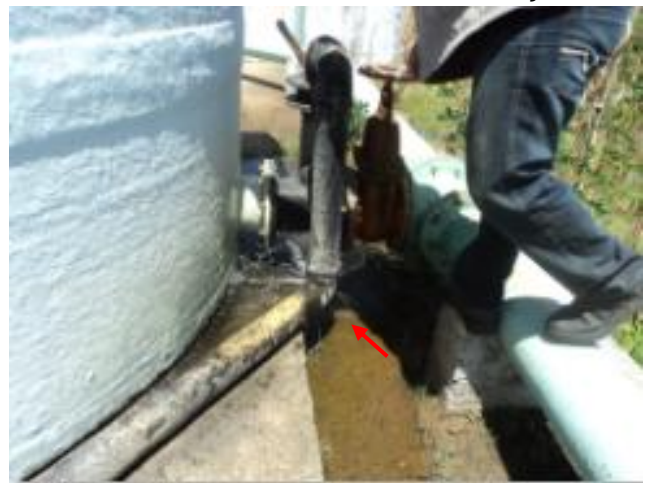
Foto 19 – Filtro 2: tubulação de descarga quebrada com vazamento.

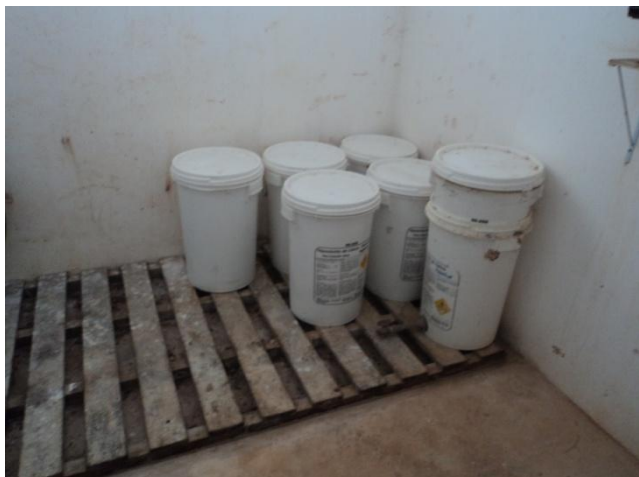
Foto 22 – Casa de química: armazenamento adequado de produtos químicos.

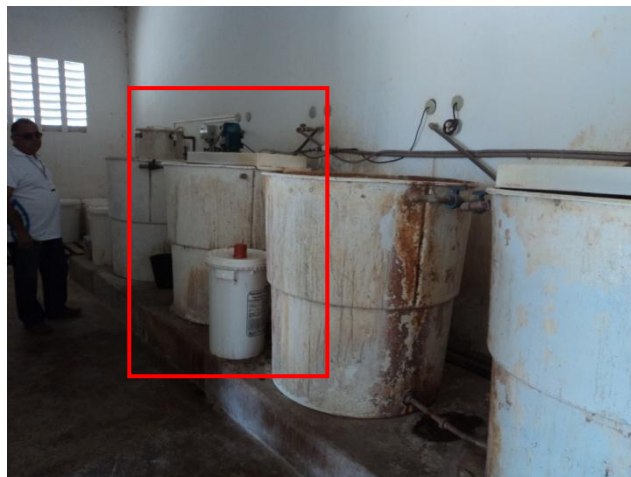
Foto 23 – Casa de química: tanques de dosagem-somente 1 (um) em funcionamento e 2 (dois) desativados.

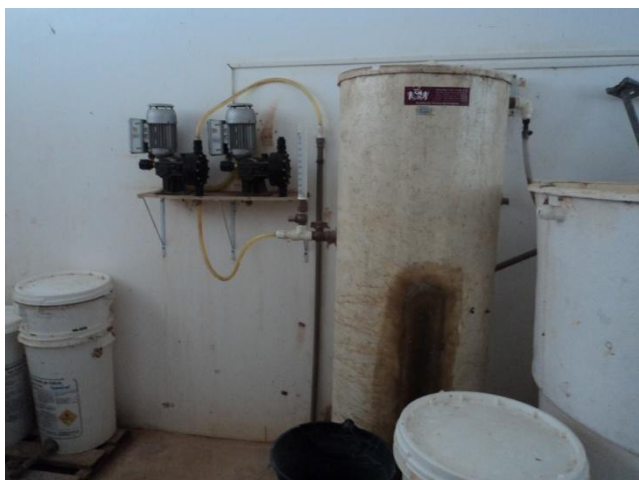
Foto 24 – Casa de química: sistema de fluoretação

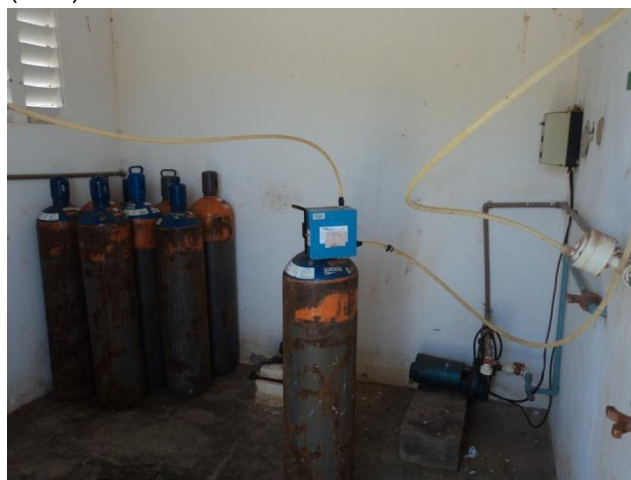
Foto 25 – Casa de química: cloro gasoso.

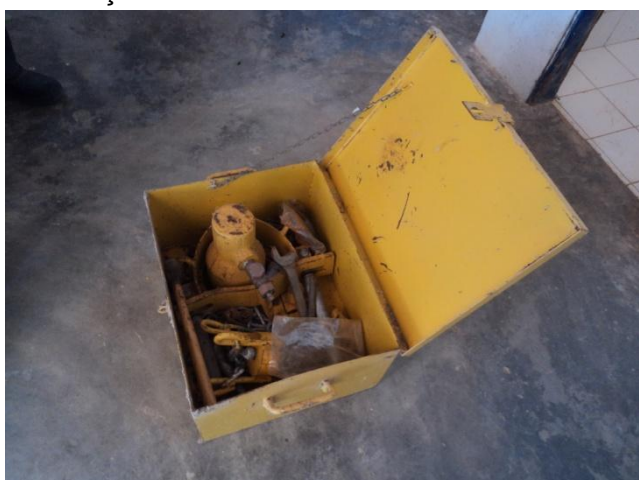
Foto 26 – Casa de química: KIT de emergência.

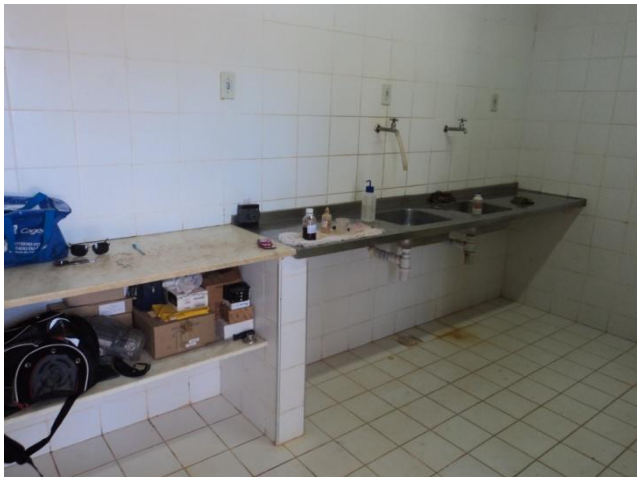
Foto 28 – Laboratório: vista geral-condições de limpeza e organização adequadas.

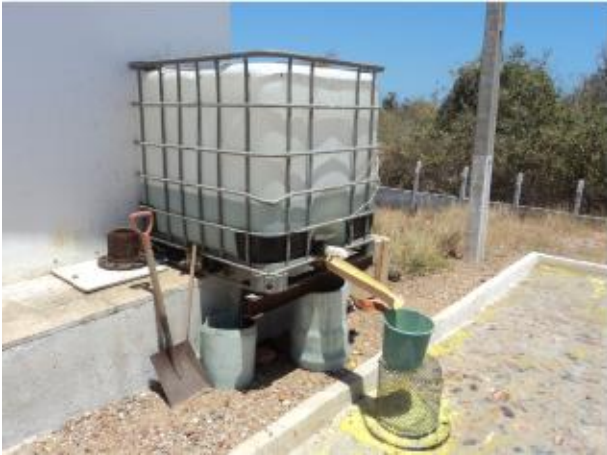
Foto 34 – ETA: tanque de armazenamento de PAC localizado na área externa da casa de química, exposto ao sol.

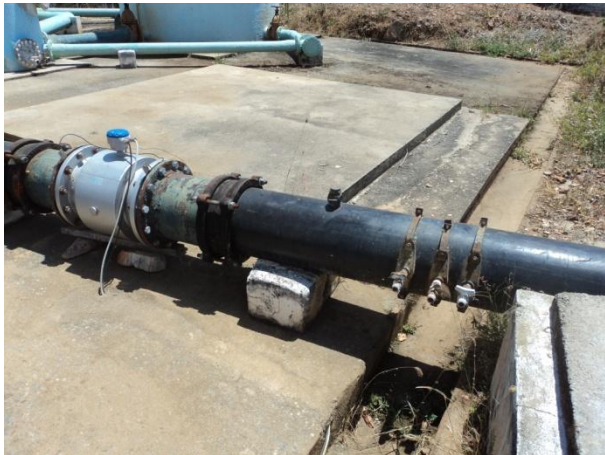
Foto 35 – AAB: macromedidor parado e estação pitométrica na entrada da ETA.

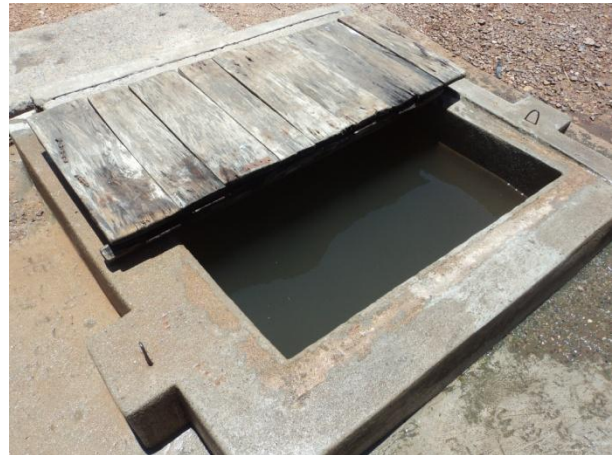
Foto 36 – AAT: ventosa danificada (1) com acúmulo de água na caixa.

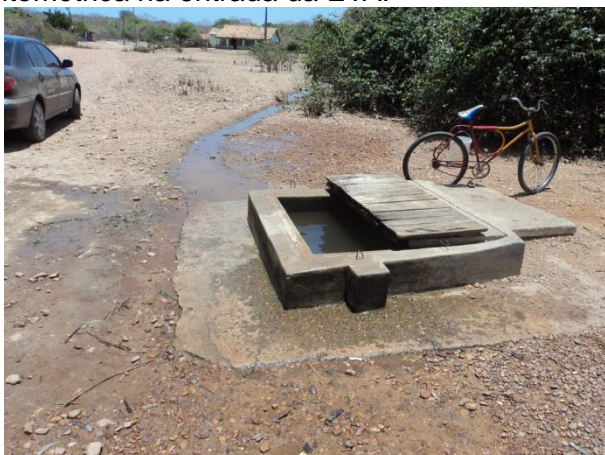
Foto 37 – AAT: ventosa danificada (2) com acúmulo de água na caixa e transbordamento para a estrada.

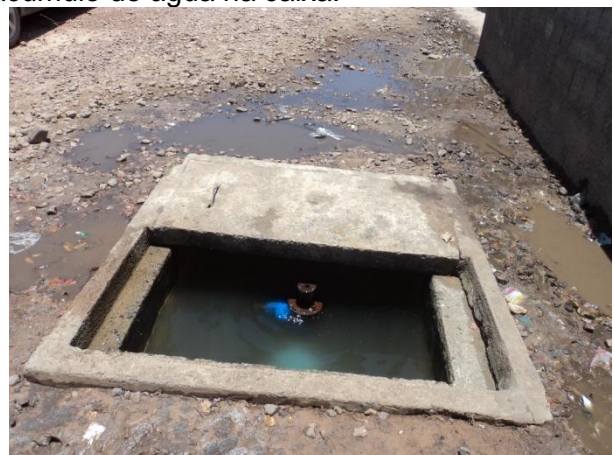
Foto 38 – AAT: ventosa danificada (2) com acúmulo de água na caixa e transbordamento para a estrada.

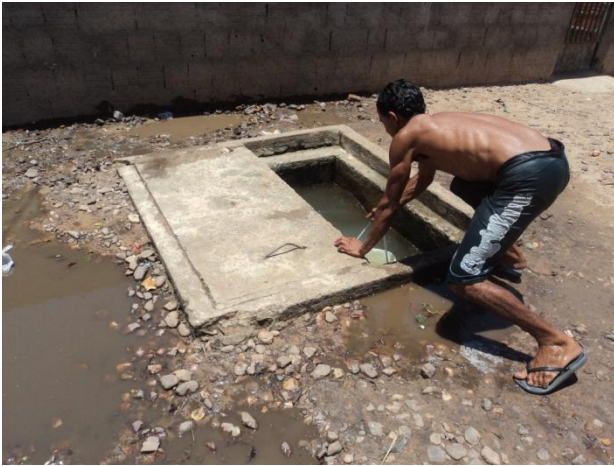
Foto 39 – AAT: retirada de água pelos moradores da região da localidade de Passagem e a Sede de Chaval na caixa da ventosa danificada (3) com acúmulo de água.

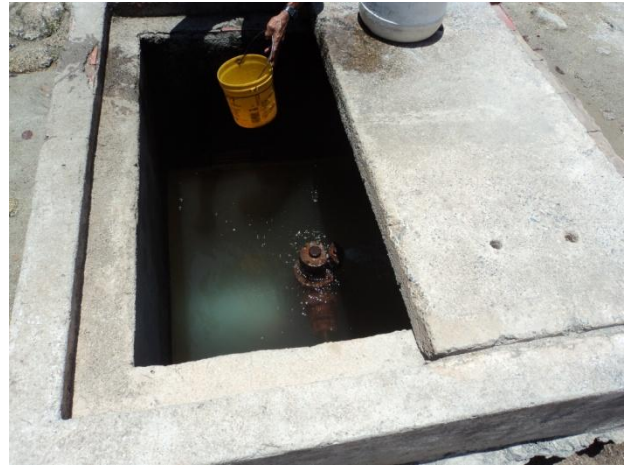
Foto 40 – AAT: ventosa danificada (4) com acúmulo de água na caixa.

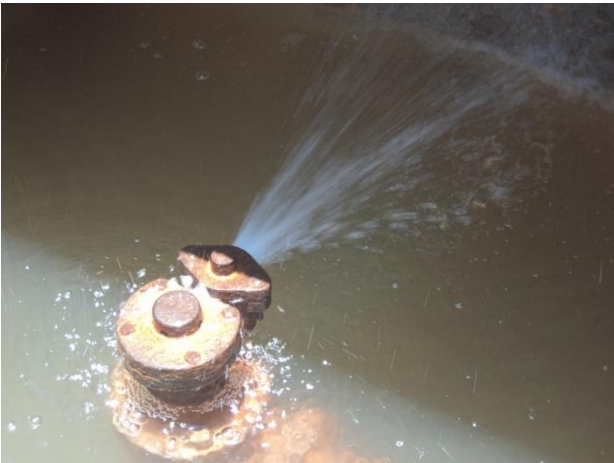
Foto 41 – AAT: ventosa danificada (4) com acúmulo de água na caixa.

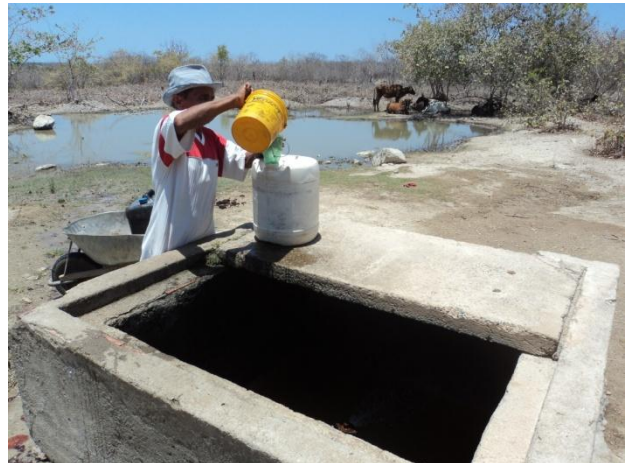
Foto 42 – AAT: retirada de água pelos moradores da região da localidade de Passagem e a Sede de Chaval na caixa da ventosa danificada (4) com acúmulo de água.

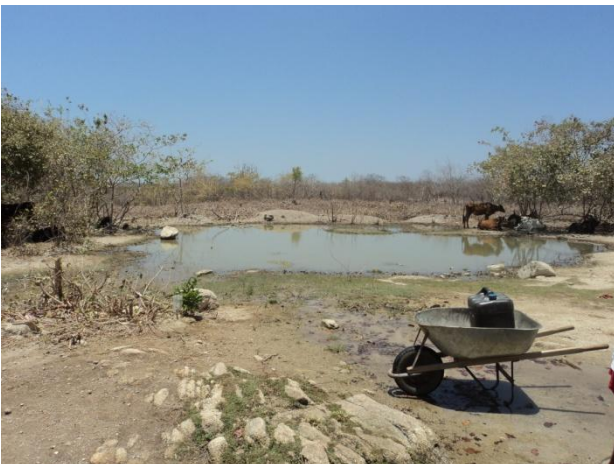
Foto 43 – AAT: lago formado pela água da ventosa danificada (4).

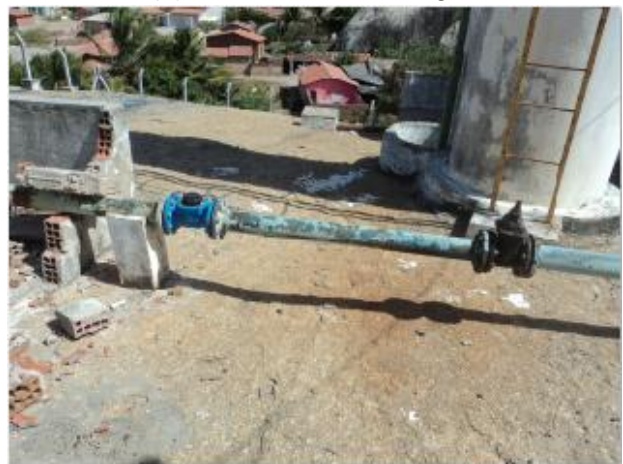
Foto 44 – AAT: medidor de saída na área dos reservatórios RAP-02, 03 e REL-03.

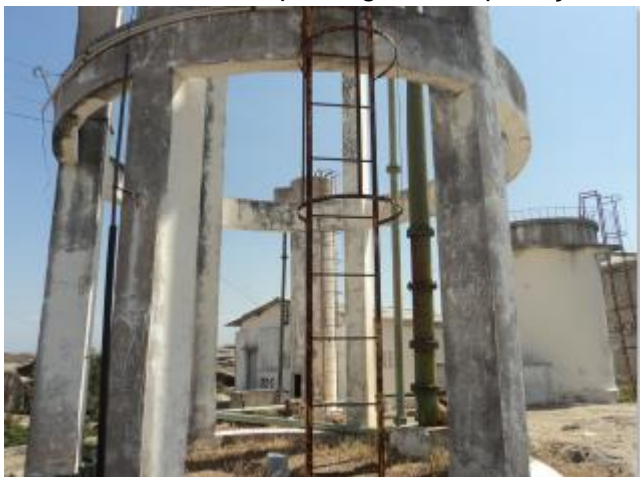
- g) O RAP-01 está com a pintura deteriorada; o REL-03 está sem identificação e com armadura exposta (Anexo A, item 1.5-II-1)*;
 - h) O RAP-02 não apresenta identificação e a pintura está deteriorada; o REL-01 está sem identificação, com a pintura deteriorada e com a plataforma de acesso ao registro da tubulação de descarga em processo de corrosão; o REL-02 está sem identificação; e o REL-03 com a pintura deteriorada (Anexo A, item 1.5-II-1);

Foto 75 – REL-03: vista geral-ausência de identificação.

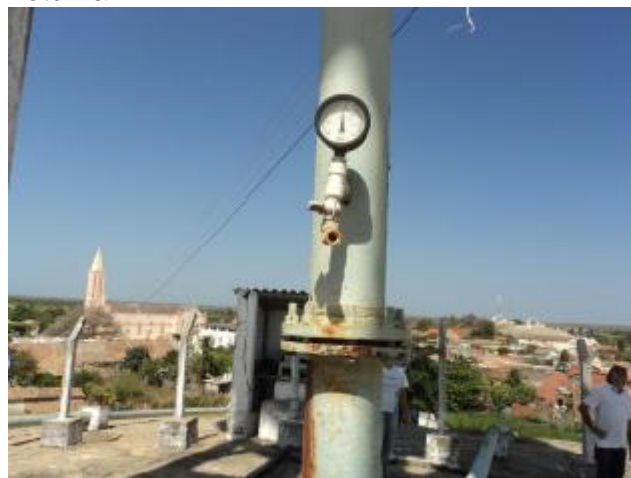
descarga do reservatório em processo de corrosão; o REL-02 está sem identificação; e o REL-03 está sem identificação, com a pintura deteriorada e com a armadura exposta.				
2	Existe escada de acesso ao reservatório? <i>Art. 2º e 137 da Res. 130/2010</i>	S	22	01.06	F51, F56, F61, F63, F70 e F76
3	Se existe, a escada de acesso está em adequadas condições de uso? <i>Art. 2º e 119 da Res. 130/2010</i>	N	22	01.07	F56, F61, F66 e F76
	As escadas de acesso aos reservatórios RAP-03, RAP-03, REL-01 e REL-03 estão em processo de corrosão;				
4	Há guarda-corpos nas escadas de acesso aos reservatórios elevados? Ou nas escadas dos RAP's acima de 6 metros de altura? <i>Art. 2º e 137 da Res. 130/2010</i>	S	22	01.06	F51, F63, F70, F76
5	Se existem, os guarda-corpos estão em adequadas condições de uso? <i>Art. 2º e 119 da Res. 130/2010</i>	N	22	01.07	F51, F61, F63, F70 e F76
	Os guarda-corpos da escada de acesso do REL-02 está deteriorado e do RAP-03 e REL-03 estão em processo de corrosão.

Foto 78 – REL-03: armadura exposta.

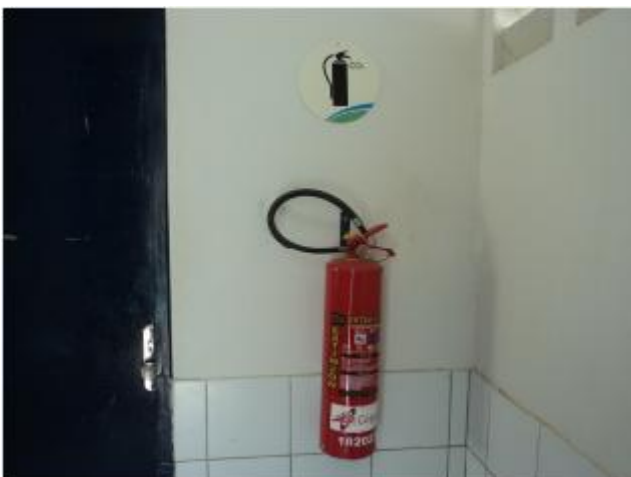
Foto 102 – Loja de atendimento: extintor de incêndio.

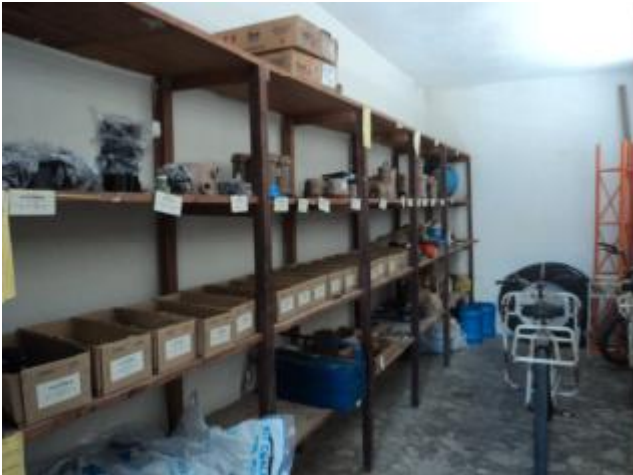
Foto 103 – Almojarifado: armazenamento de materiais.
