**RELATÓRIO DE FISCALIZAÇÃO  
RF/CSB/0038/2014**

**Assunto: Fiscalização dos Sistemas de  
Abastecimento de Água e Esgotamento Sanitário do  
Município de Salitre (sede) e da localidade de Lagoa  
dos Crioulos**

**COORDENADORIA DE SANEAMENTO BÁSICO**

**Maio/2014**

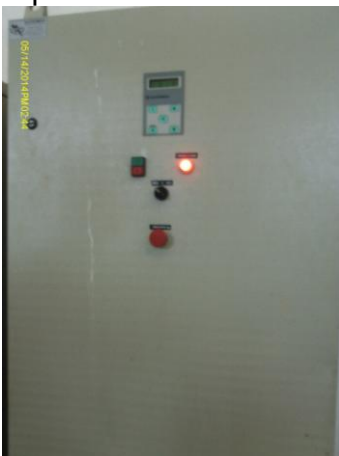
**Foto 5** - PP-05: Quadro de comando.

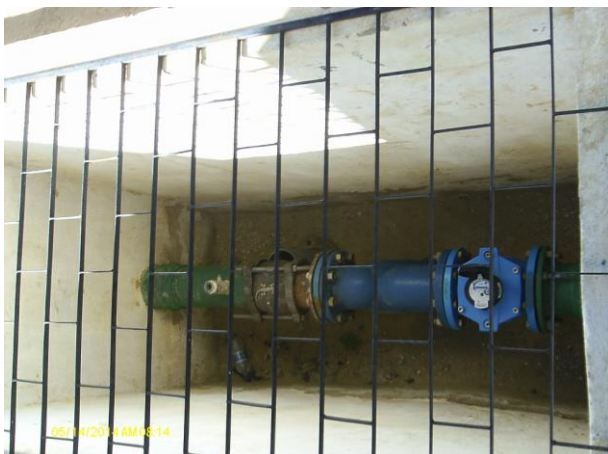
**Foto 6** - ETA/AAB: medidor proporcional instalado na chegada da ETA.

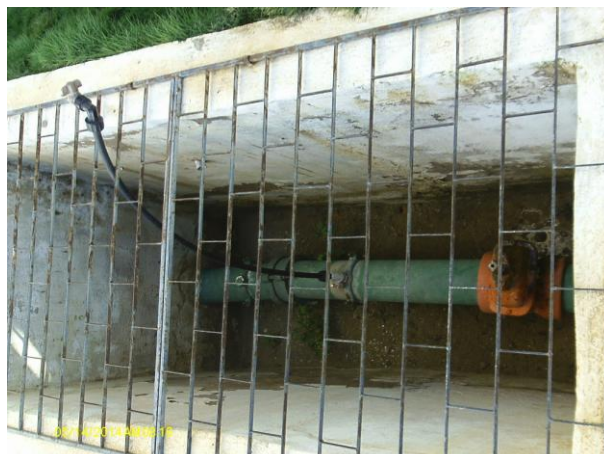
**Foto 7** - ETA/AAB: registro na chegada da ETA.

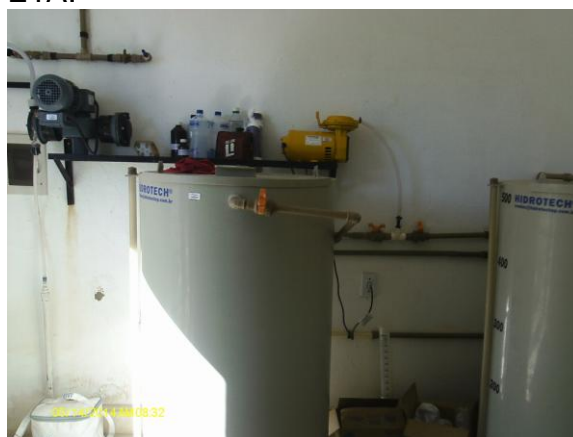
**Foto 9** - Casa de química: tanques de dosagem.

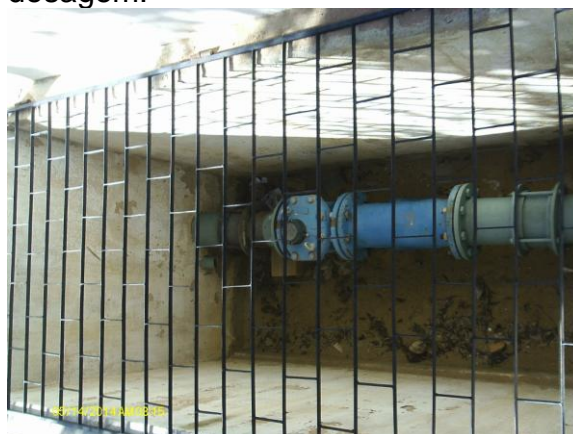
**Foto 11** - ETA/AAT: medidor proporcional instalado na saída da ETA.

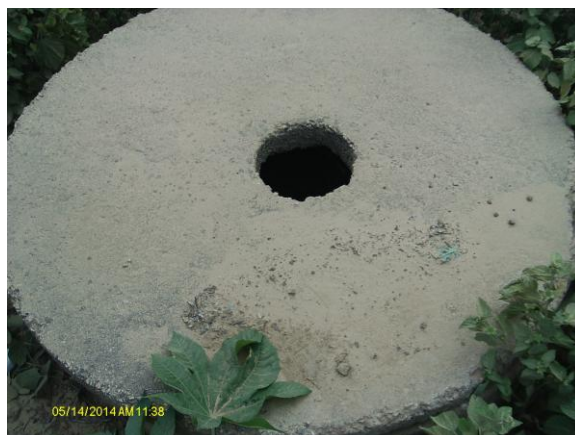
**Foto 13** - AAT-01: caixa de ventosa.

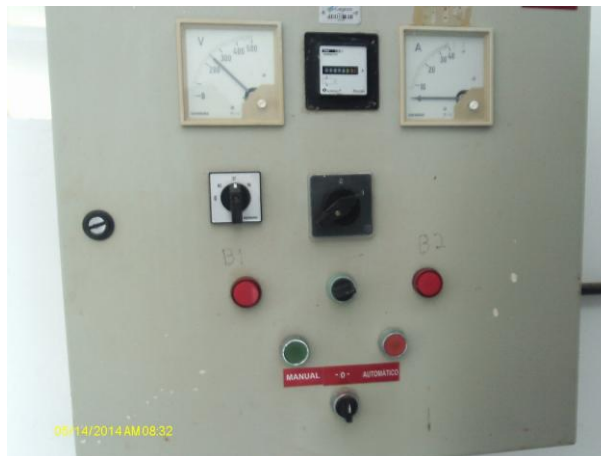
**Foto 15** - EEAT-01: quadro de comando.

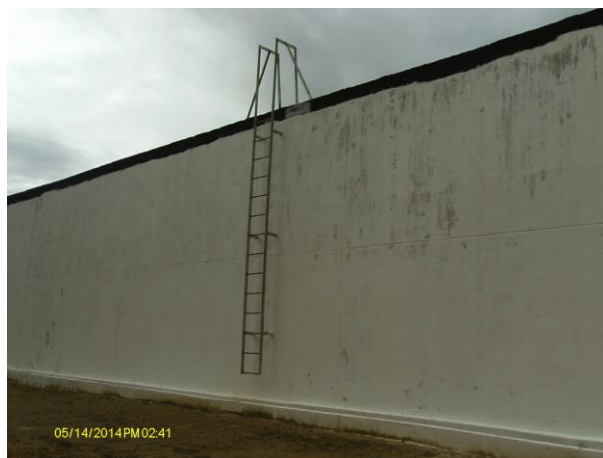
**Foto 17** - RAP-01: escada de acesso.

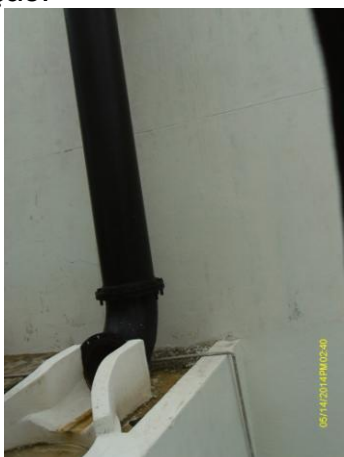
**Foto 18** - RAP-01: tubo extravasor.

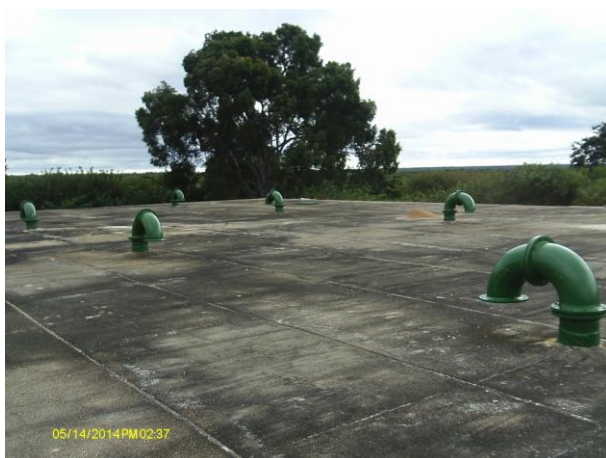
**Foto 20** - RAP-01: tubulação de ventilação.

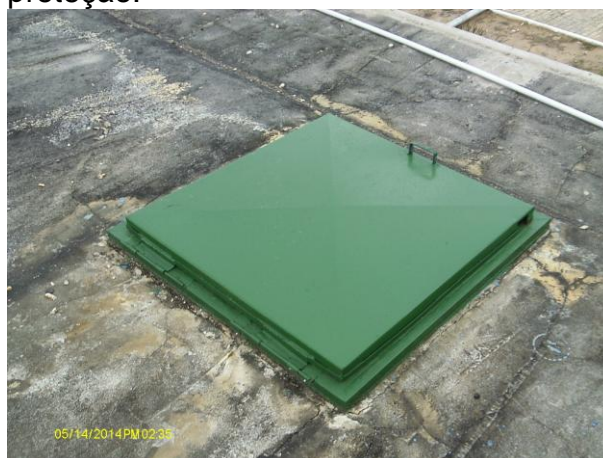
**Foto 21** - RAP-01: tampa de inspeção (1).

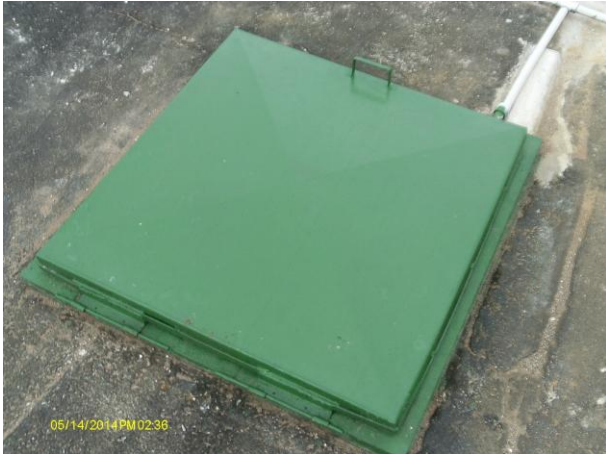
**Foto 22** - RAP-01: tampa de inspeção (2).

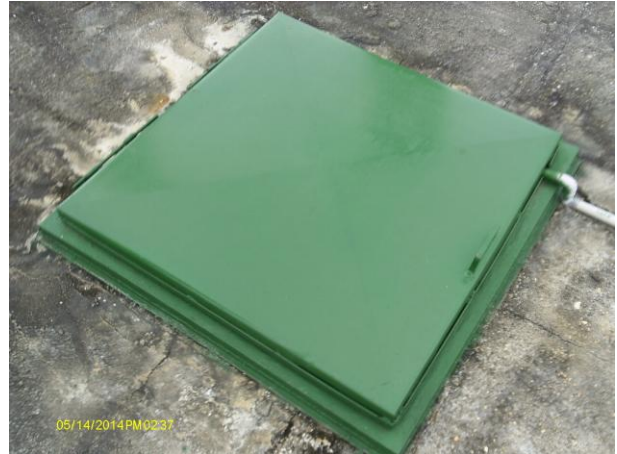
**Foto 23** - RAP-01: tampa de inspeção (3).

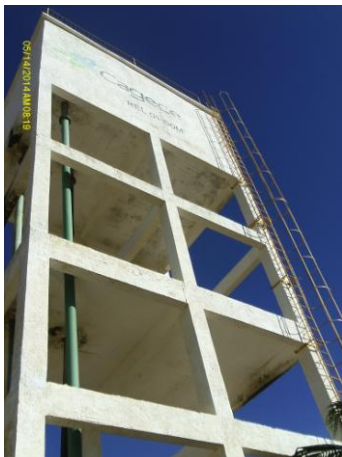
**Foto 26** - REL-01: escada de acesso com guarda-corpo.

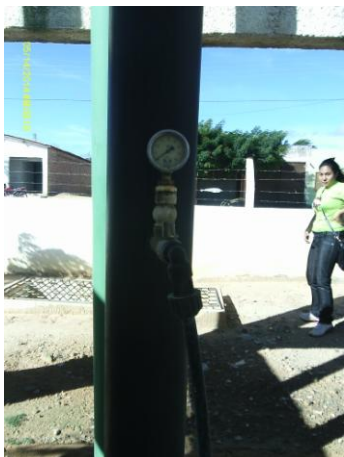
**Foto 28 - REL-01: medidor de nível.**

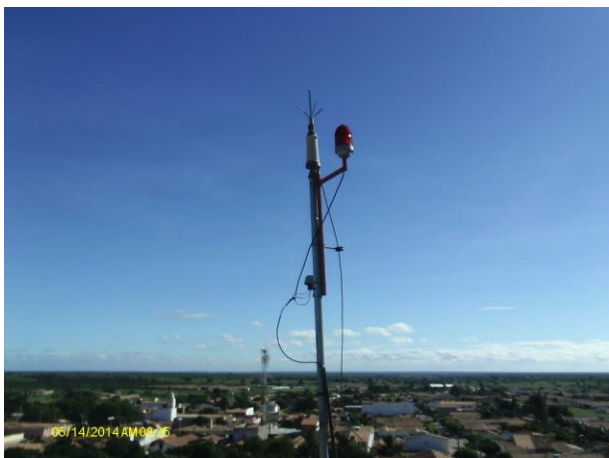
**Foto 30 - REL-01: pára-raio e sinalização noturna de obstáculos.**

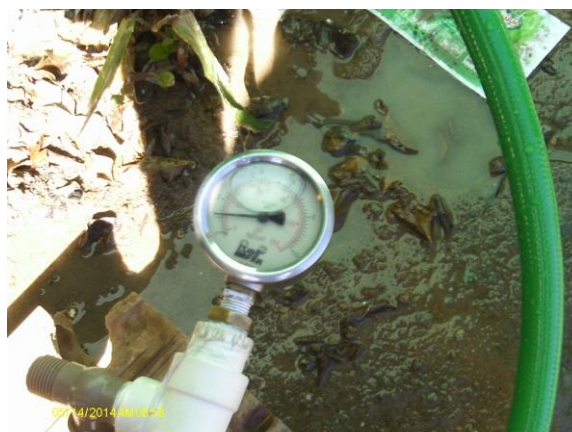
**Foto 35** - Medição instantânea de pressão na rede de distribuição: Rua Santo Antônio, 876.

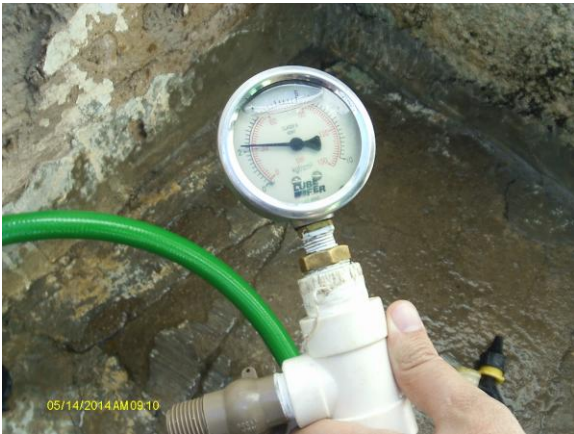
**Foto 36** - Medição instantânea de pressão na rede de distribuição: Rua São Pedro, 392.

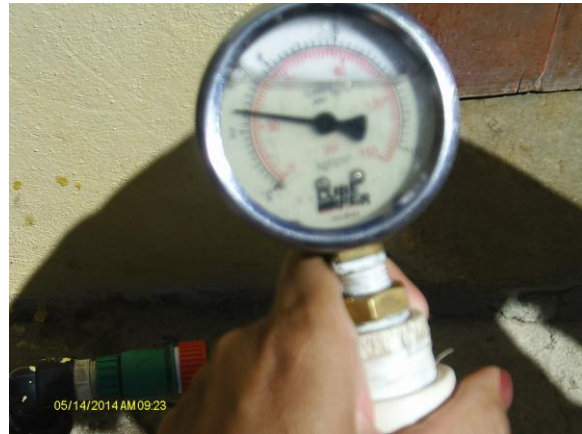
**Foto 37** - Medição instantânea de pressão na rede de distribuição: Rua João Libânio, 479.

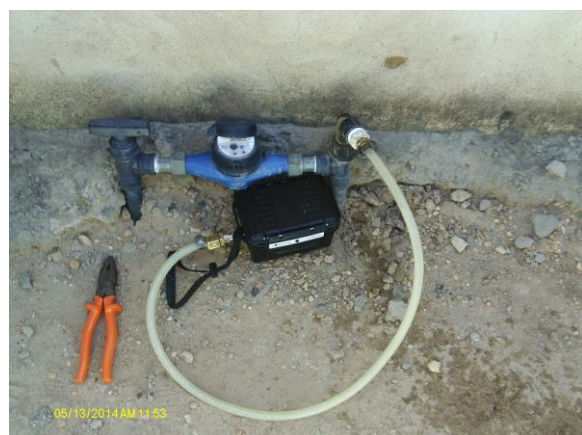
**Foto 41** - Equipamento de medição contínua de pressão instalado na rede de distribuição no endereço localizado na Travessa Santo Antônio, 44.

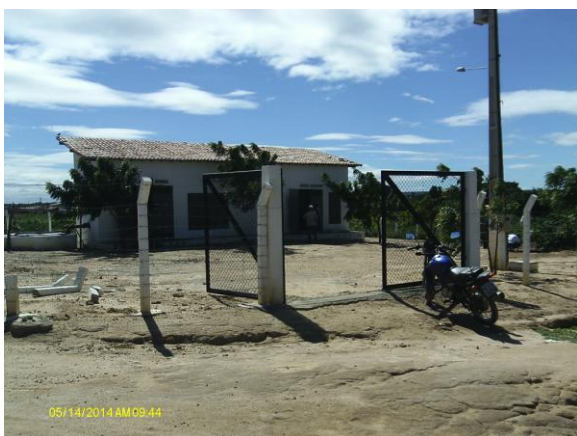
Foto 44 - EEE-01: acesso e delimitação da área.

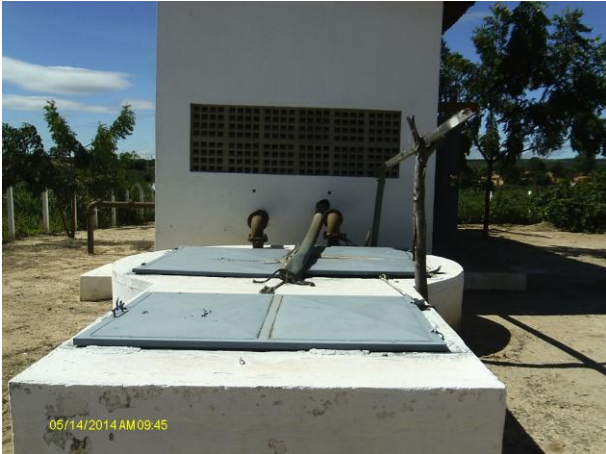
**Foto 46** - EEE-01: poço de sucção com tampa.

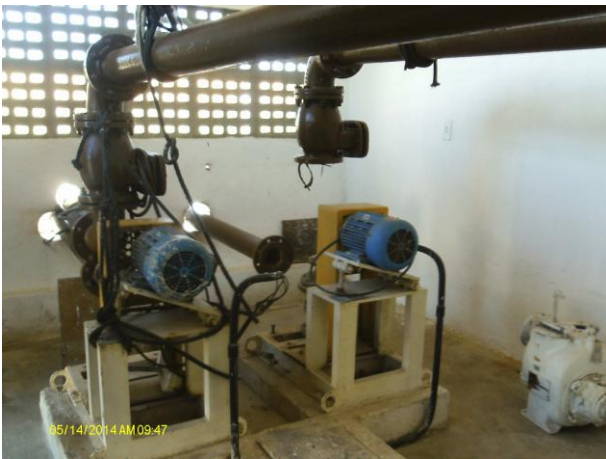
**Foto 48** - EEE-01: conjunto moto-bomba com reserva.

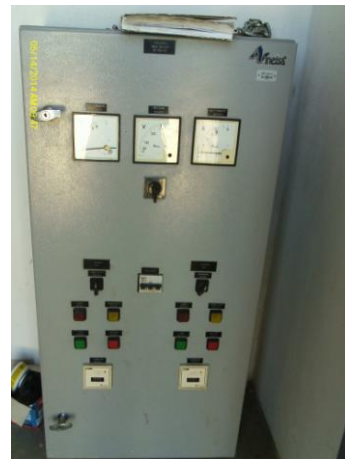
**Foto 49** - EEE-01: quadro de comando.

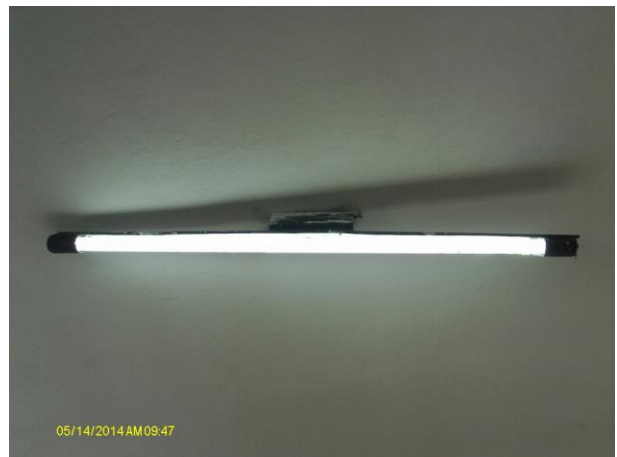
**Foto 51** - EEE-01: iluminação interna.

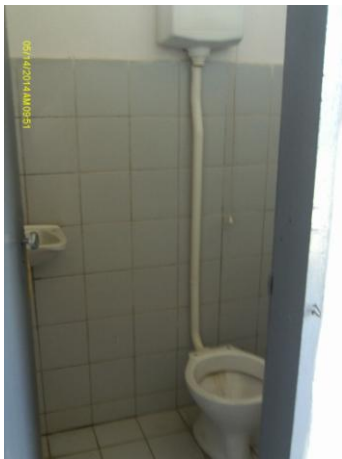
**Foto 54** - EEE-01: instalações sanitárias.

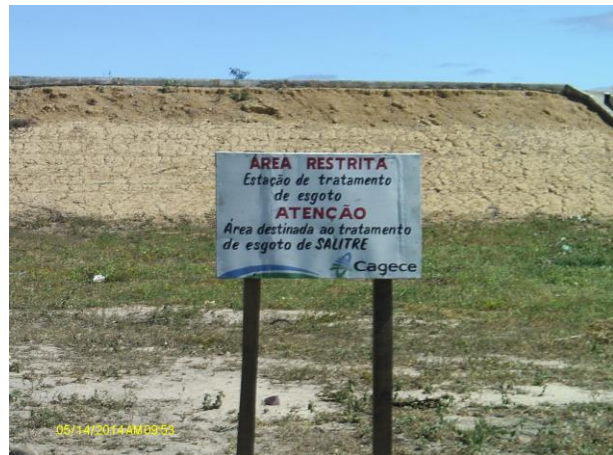
**Foto 56** - ETE: identificação e aviso de área restrita.

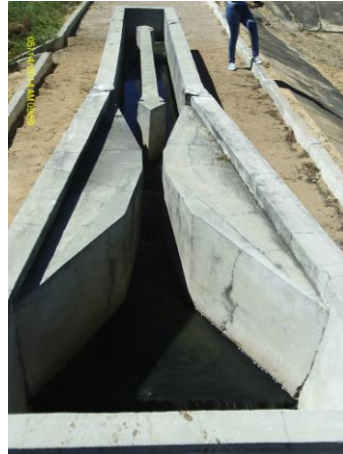
**Foto 58** - ETE: calha Parshall.

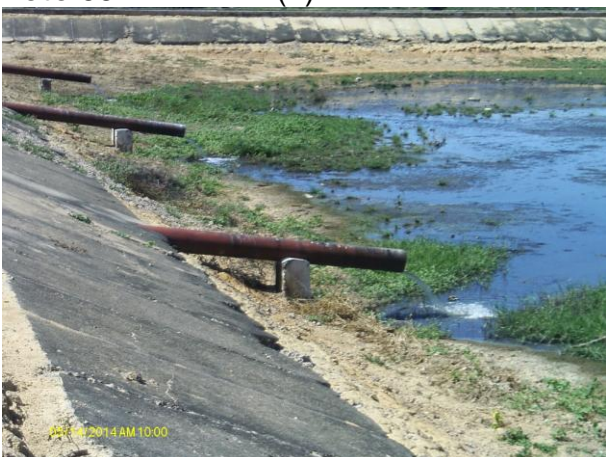
**Foto 61** - ETE: lançamento de esgoto bruto na lagoa facultativa.

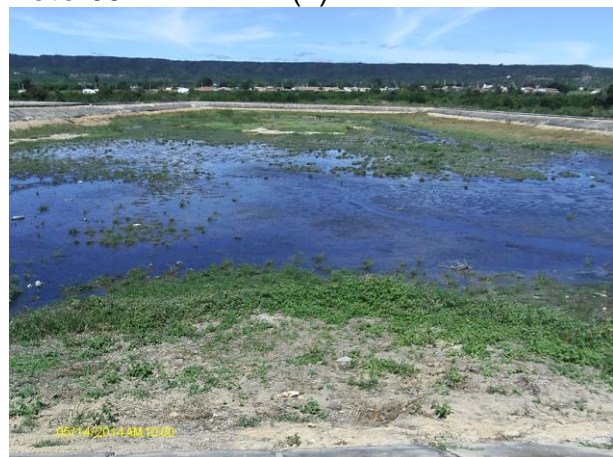
**Foto 62** - ETE: leito da lagoa facultativa.

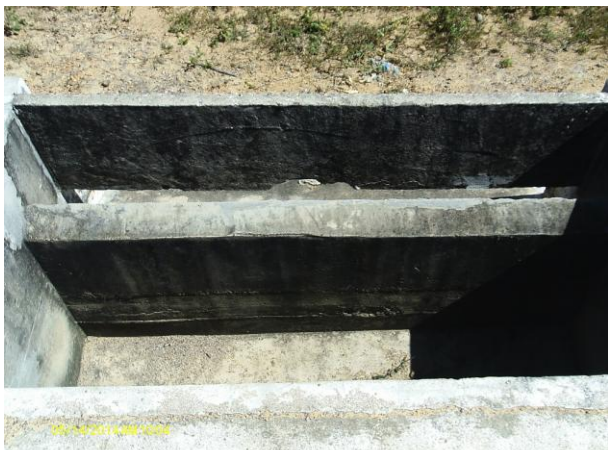
**Foto 63** - ETE: caixa de saída do esgoto da lagoa facultativa para lagoa de maturação (1).

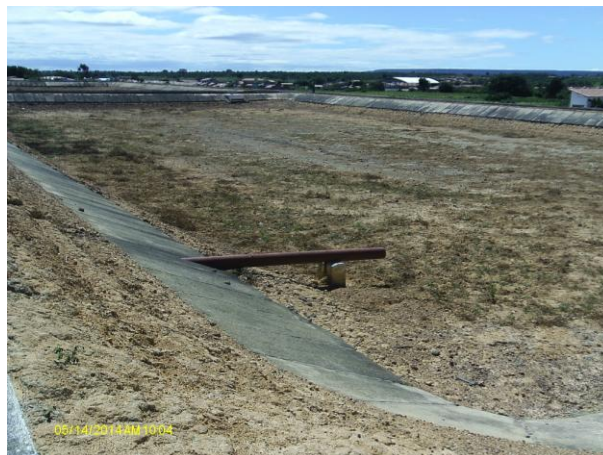
**Foto 64** - ETE: lagoa de maturação (1).

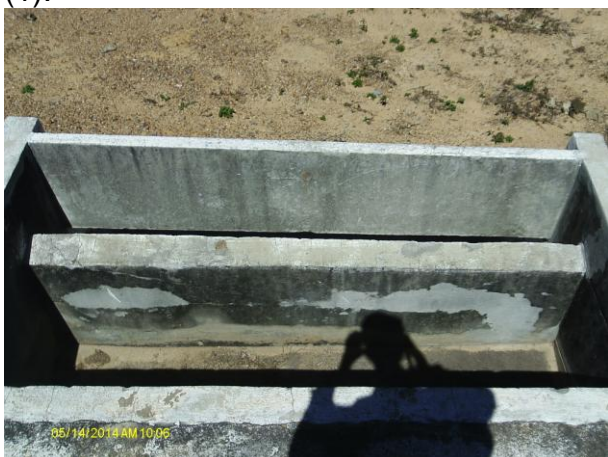
**Foto 65** - ETE: caixa de saída da lagoa de maturação (1) para lagoa de maturação (2).

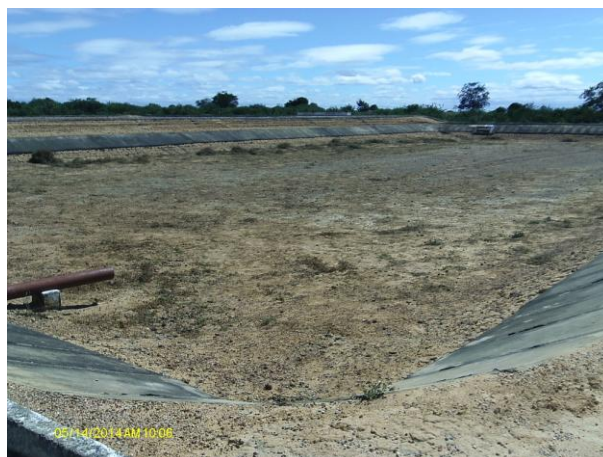
**Foto 66** - ETE: lagoa de maturação (2).

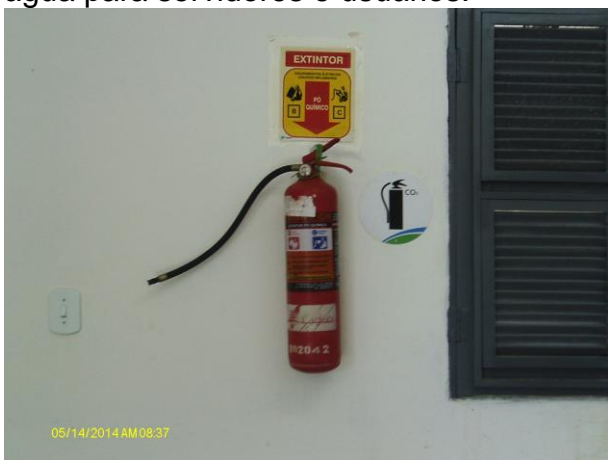
**Foto 71** - Escritório/almoxarifado: extintor de incêndio.

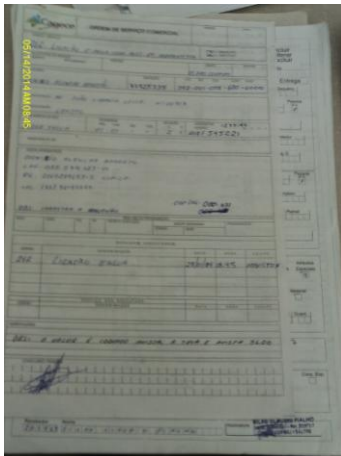
**Foto 77** - Comercial/ordem de serviço: OS de ligação de água, sem data de abertura e executado em 28/01/14.
