AGÊNCIA
REGULADORA
DO ESTADO
DO CEARÁ

**RELATÓRIO DE FISCALIZAÇÃO
RF/CSB/0038/2017
(PCSB/CSB/0172/2017)**

Assunto: Fiscalização dos Sistemas de
Abastecimento de Água e Esgotamento Sanitário do
Município de Trairi

Fortaleza – CE
Dezembro/2017

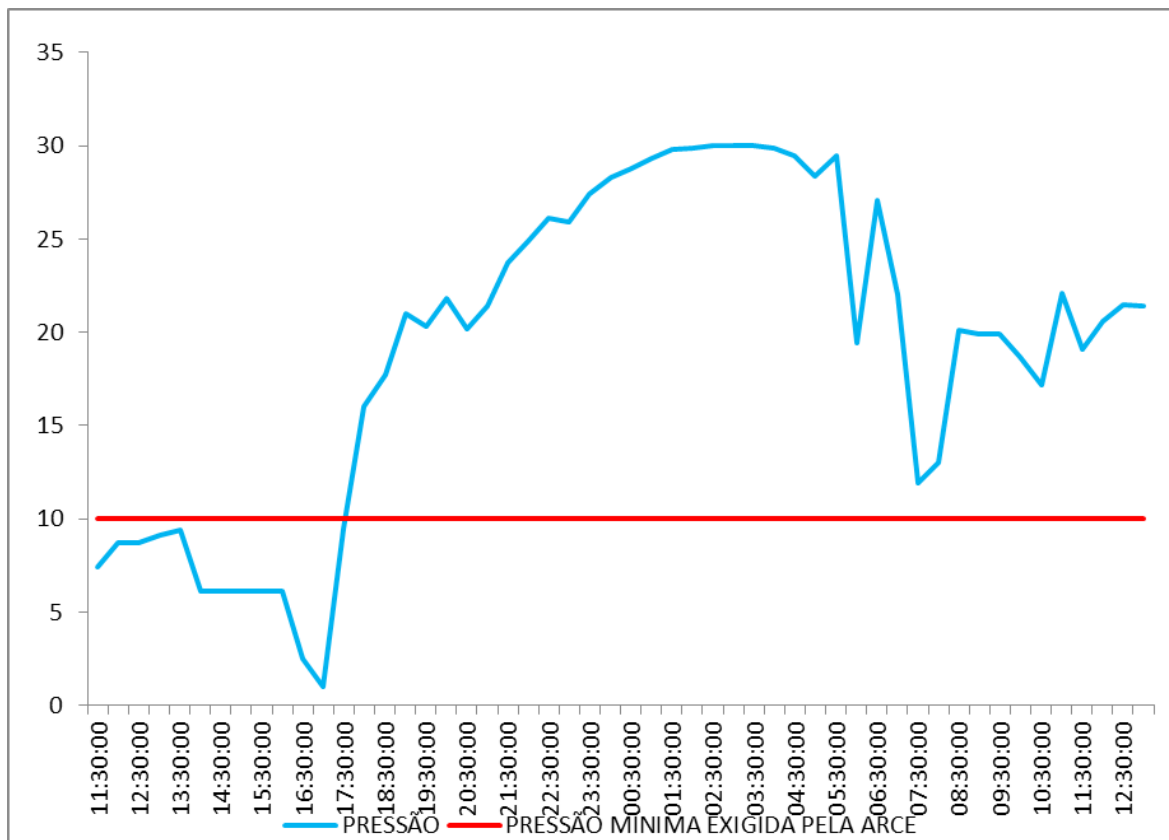
Gráfico 1 - Monitoramento da pressão com a instalação às 12:00 horas do dia 24/10/2017 e retirada às 13:00 horas do dia 25/10/2017, do aparelho *datalogger*, no endereço localizado no Sítio Ilha, SMS 39 e 40.

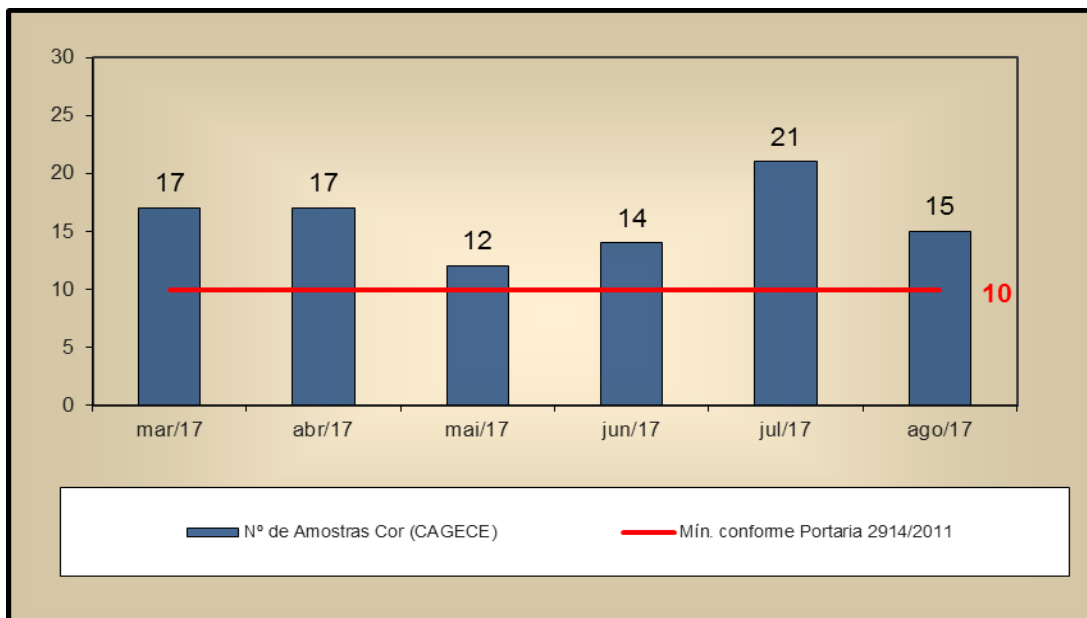
Gráfico 2 – Avaliação do Monitoramento da Qualidade da água tratada realizado pela CAGECE na rede de distribuição do SAA da Sede de Trairi, no período de março/2017 a agosto/2017 conforme Portaria MS 2.914/11, referente ao número de amostras do parâmetro cor.

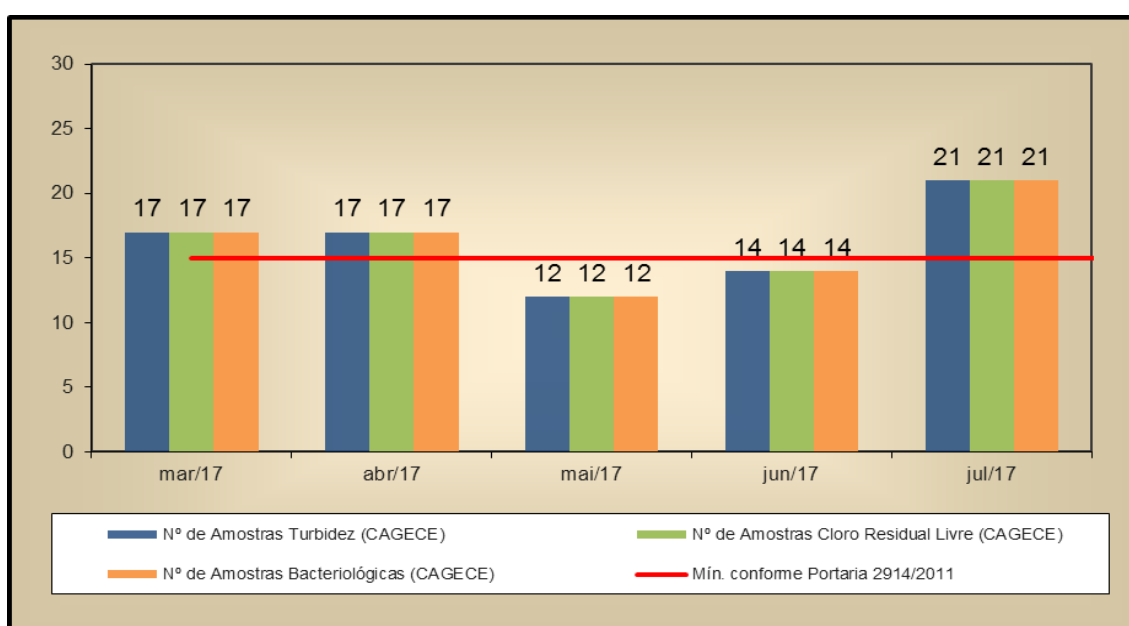
Gráfico 3 – Avaliação do Monitoramento da Qualidade da água tratada realizada pela CAGECE na rede de distribuição do SAA do Município de Trairi, no período de março/2017 a agosto/2017 conforme Portaria MS 2.914/11, com relação ao número de amostras dos exames bacteriológicos, cloro residual livre e turbidez.
