**RELATÓRIO DE FISCALIZAÇÃO  
RF/CSB/0039/2014**

**Assunto: Fiscalização dos Sistemas de  
Abastecimento de Água e de Esgotamento Sanitário  
do Município de Cascavel (Sede)**

**COORDENADORIA DE SANEAMENTO BÁSICO**

**Maio/2014**

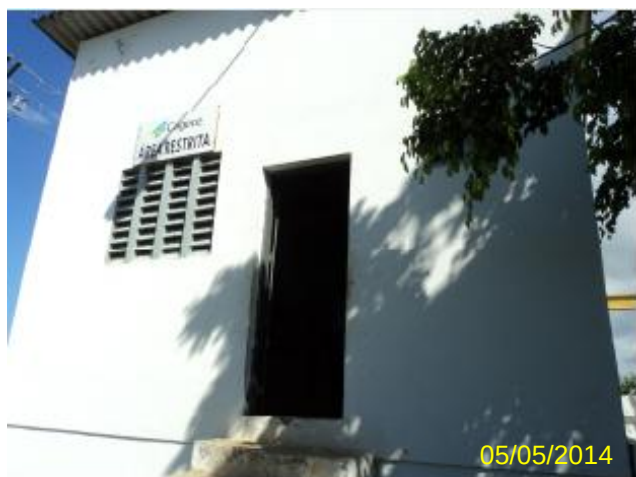
**Foto 5** – EEAB-01: casa de abrigo com sinalização de área restrita.

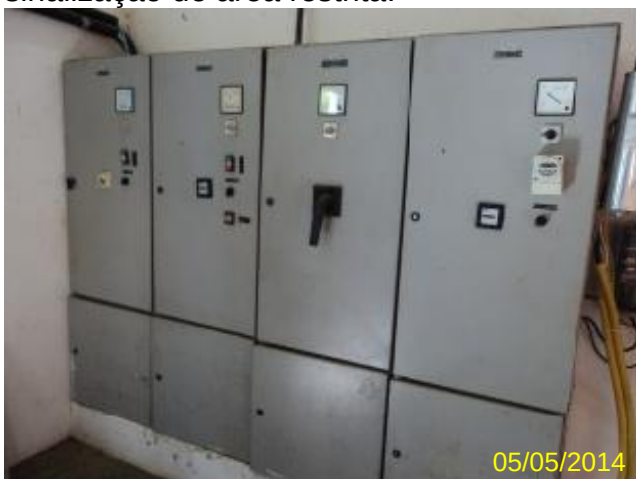
**Foto 7** – EEAB-01: quadro de comando.

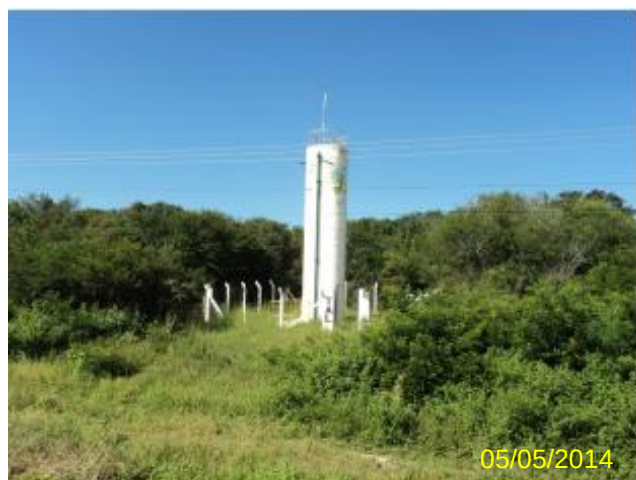
**Foto 8** – AAB: caixa de quebra de pressão – área de acesso.

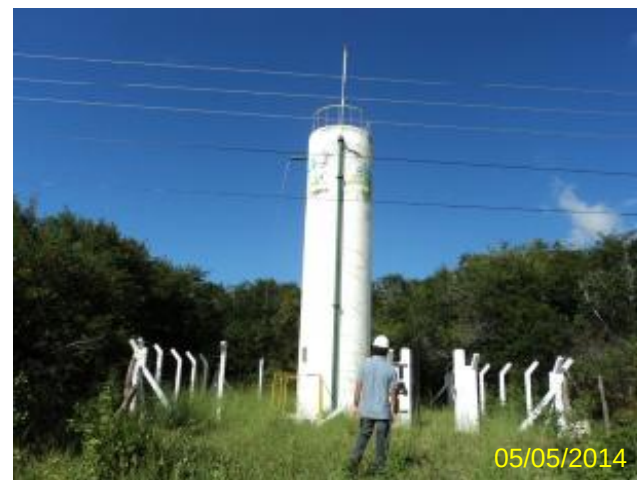
- a. Segundo o RECOP, para a adutora de água bruta, os meses de out/13, nov/13, dez/13, jan/14 e mar/14 apresentaram ocorrência “Adutora com vazamento (importante), durante o mês todo. No momento da inspeção, a caixa de quebra de pressão estava extravasando (Anexo B, item 2);

**Foto 9** – AAB: caixa de quebra de pressão – vista geral.

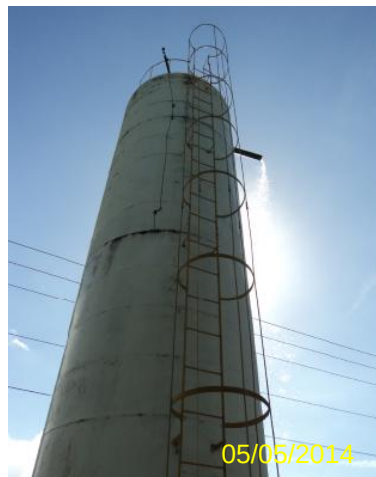
**Foto 11** – AAB: caixa de quebra de pressão – escada de acesso.

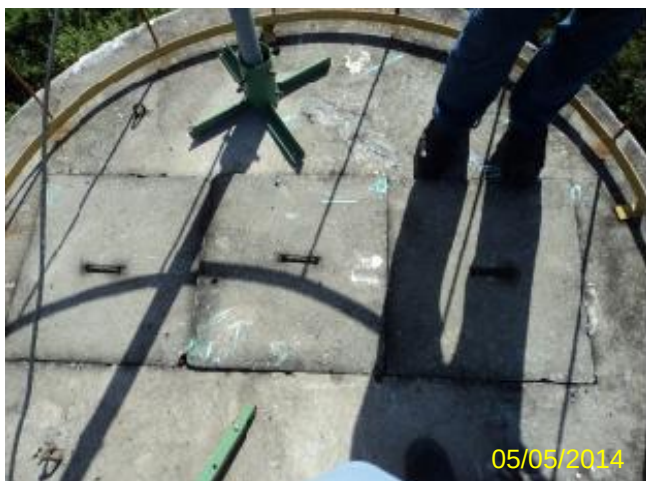
**Foto 12** – AAB: caixa de quebra de pressão – tampas de inspeção.

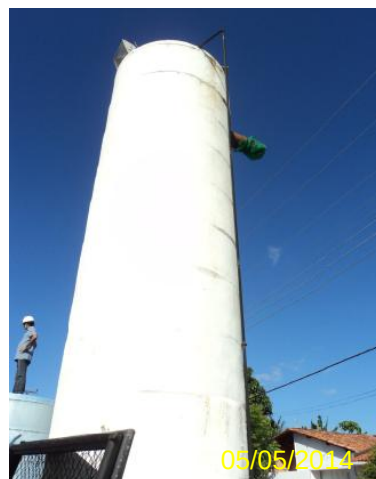
**Foto 15** – AAB: torre de equilíbrio.

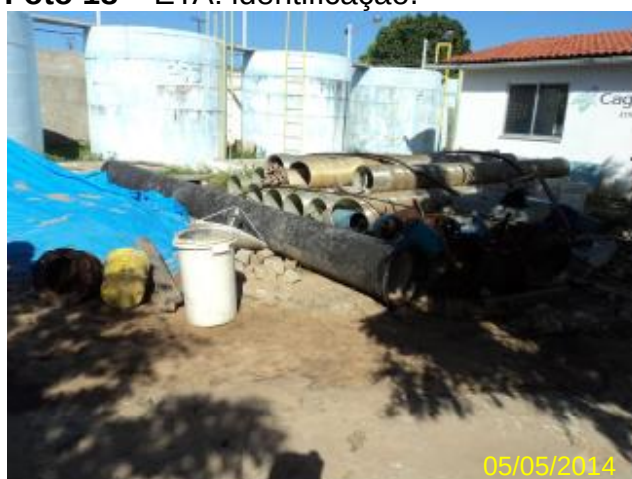
- o. O registro do filtro F-01 apresenta vazamento (Anexo B, item 8);
- p. Existem tubulações e peças antigas das instalações armazenadas ao ar livre no pátio externo da ETA (Anexo B, item 9);

**Foto 20** – ETA: pátio externo – armazenamento de tubulações ao ar livre.

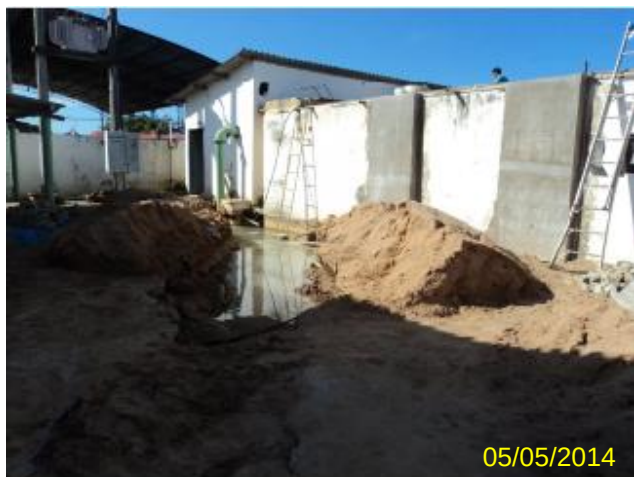
**Foto 21** – ETA: pátio externo – realização de obras no RAP-01.

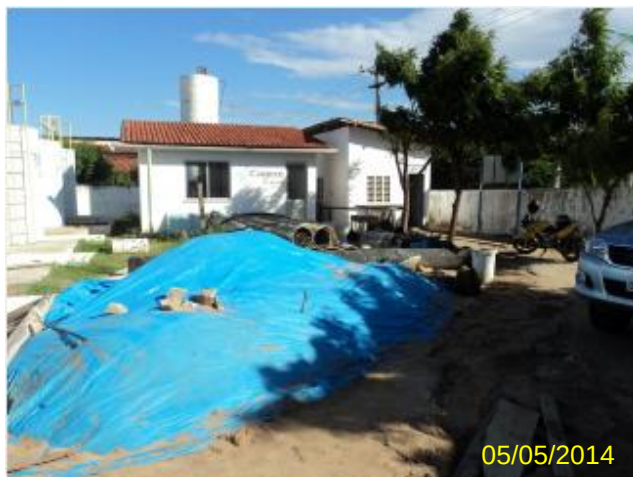
**Foto 22** – ETA: pátio externo – realização de obras no RAP-01.

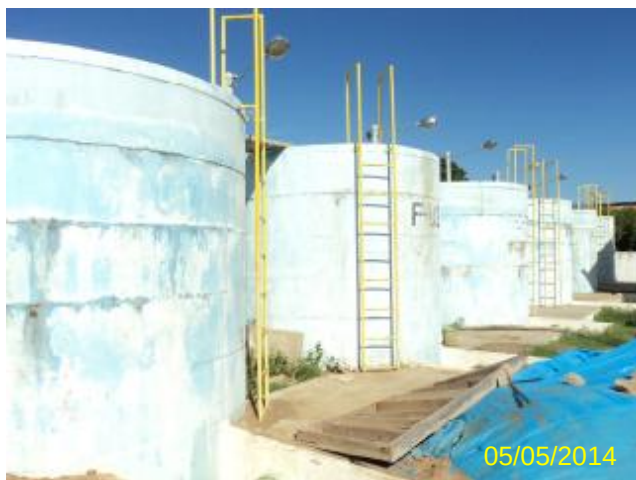
**Foto 24** – Filtração: F-01, F-02, F-03, F-04, F-05 e F-06.

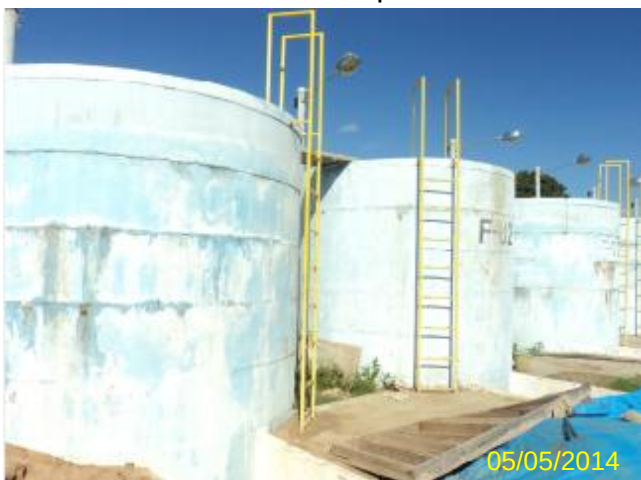
**Foto 25** – Filtração: F-01, F-02 e F-03 com escadas de acesso.

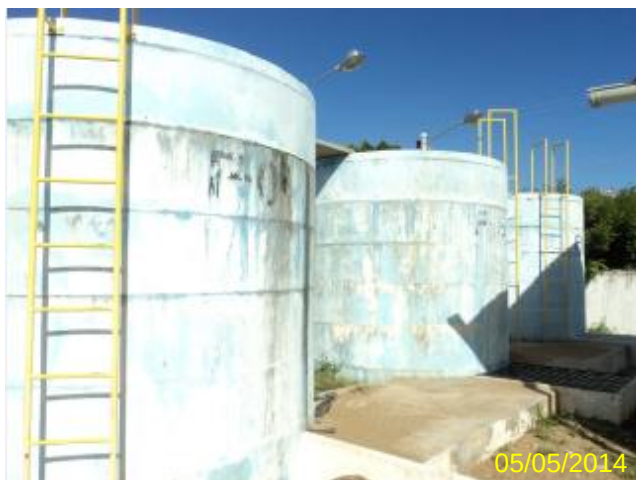
**Foto 26** – Filtração: F-04, F-05 e F-06 com escadas de acesso.

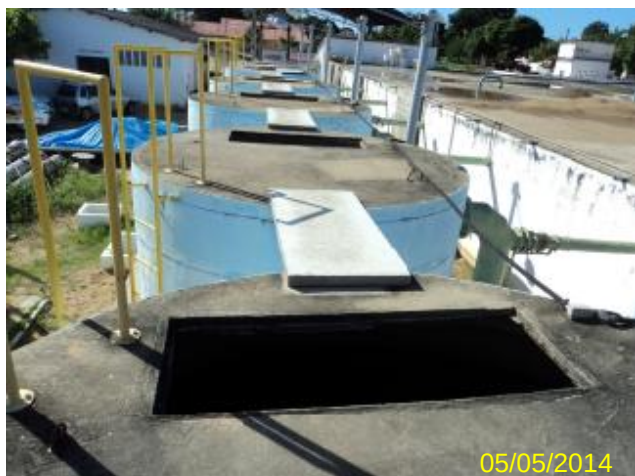
**Foto 27** – Filtração: ausência de tampas.

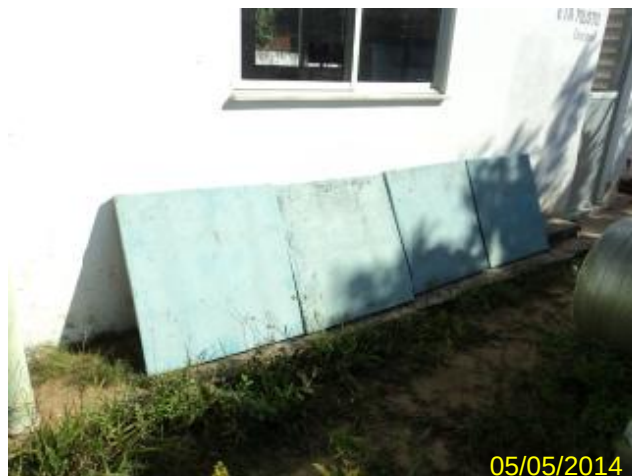
**Foto 28** – Filtração: tampas dos filtros.

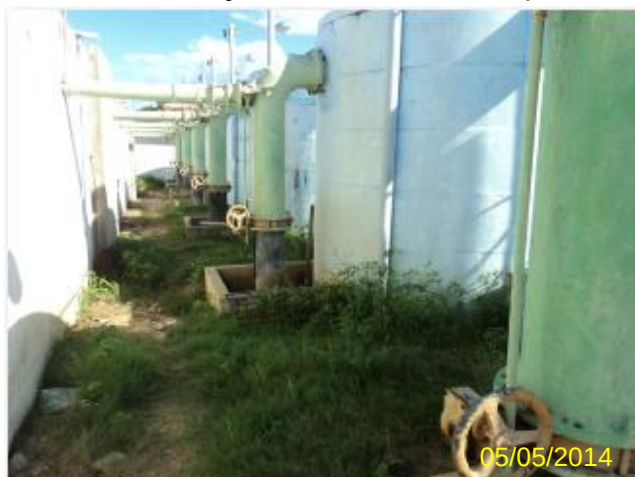
**Foto 29** – Filtração: tubulações e registros.

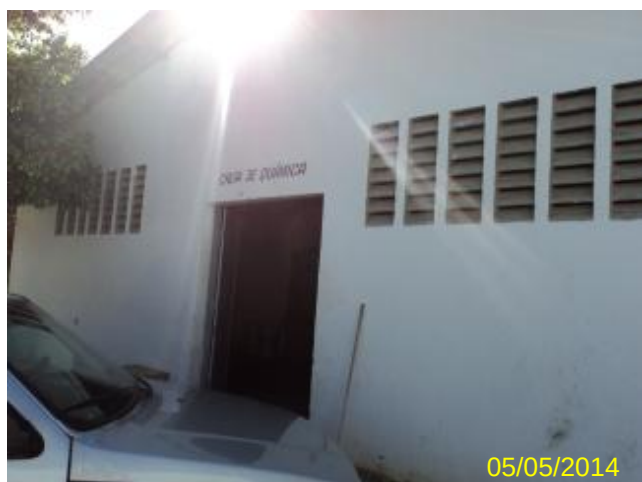
**Foto 31** – Casa de química: vista externa.

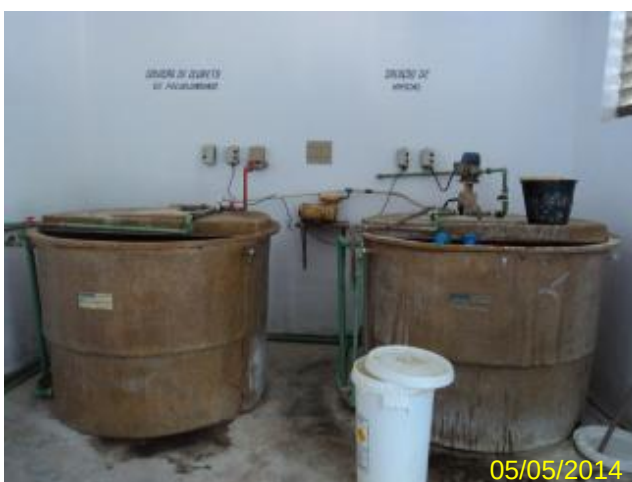
- d. O tanque de polialumínio está parado devido a ausência da bomba (Anexo B, item 6);
- e. Há vazamento no conjunto moto-bomba da EELF-01 (Anexo B, item 12);

**Foto 32** – Casa de química: tanque de polialumínio parado devido a falta de bomba.

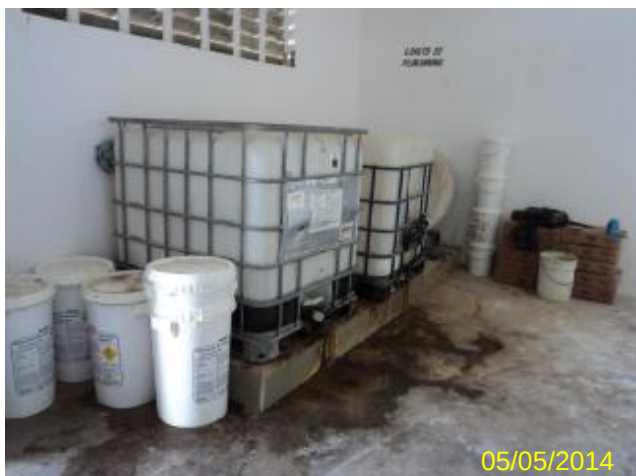
**Foto 33** – Casa de química: tanques do dosagem.

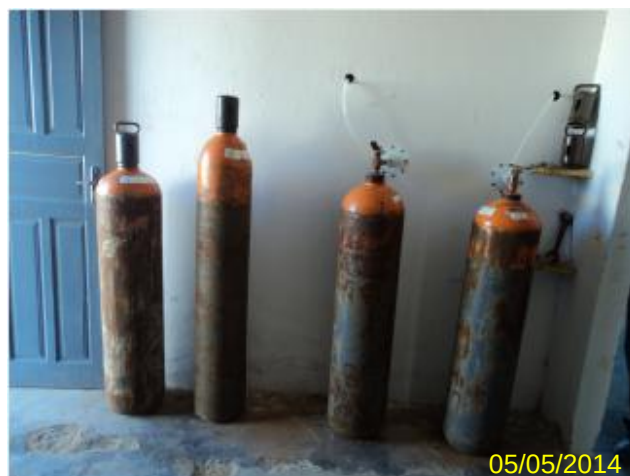
**Foto 34** – Casa de química: cloro gasoso.

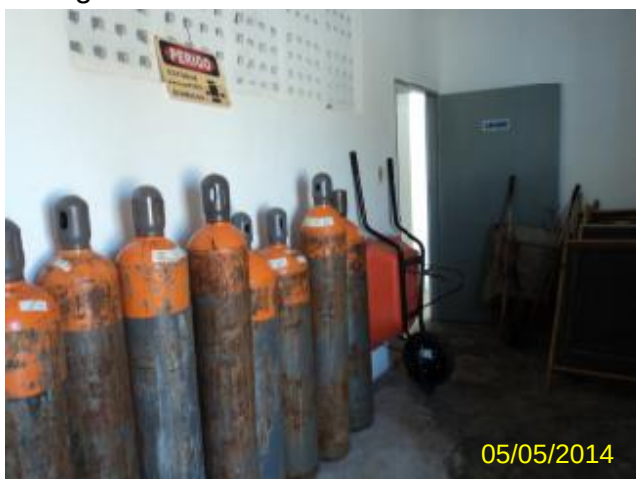
**Foto 35** – Casa de química: cloro gasoso.

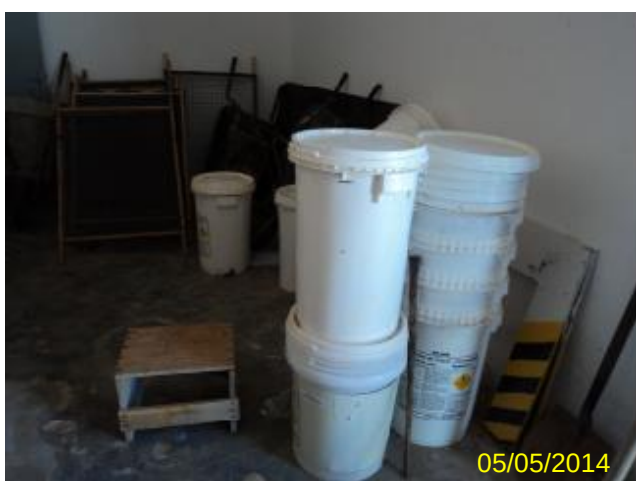
**Foto 37** – Casa de química: armazenamento de produtos químicos.

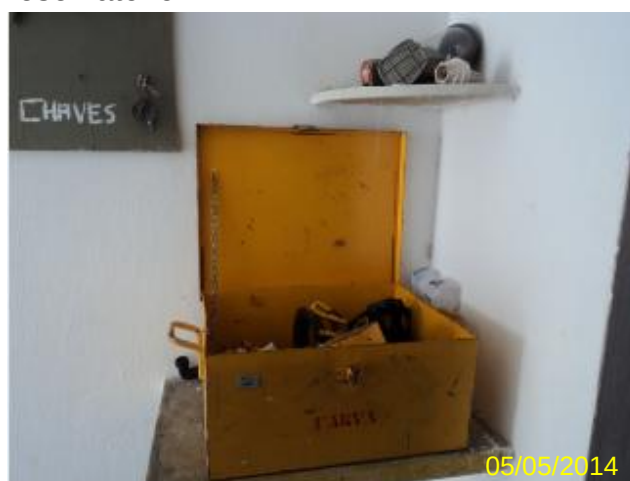
**Foto 38** – Casa de química: KIT de emergência.

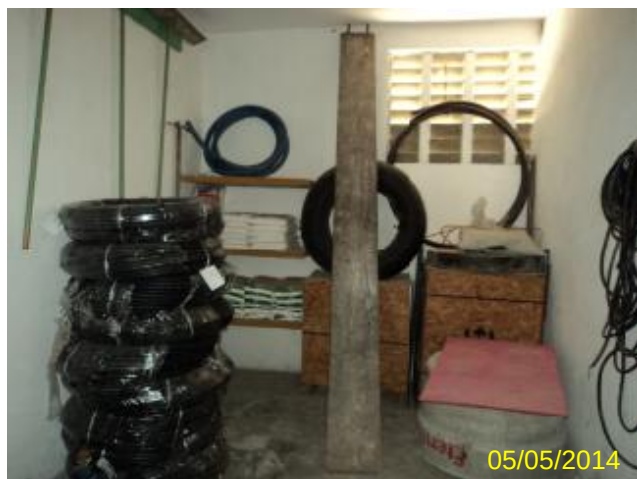
**Foto 39** – Casa de química: almoxarifado.

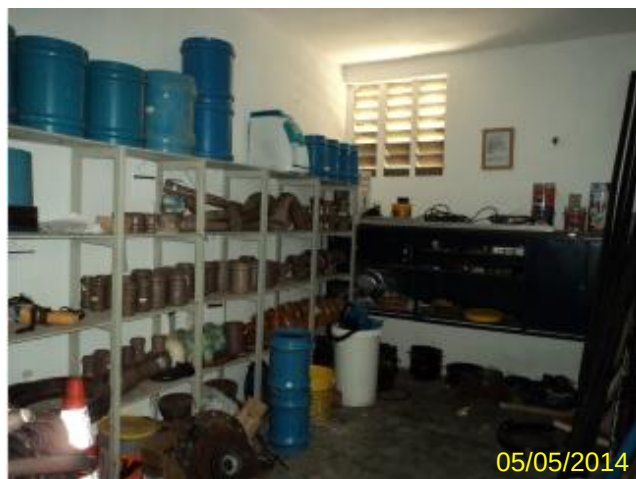
**Foto 40** – Casa de química: almoxarifado.

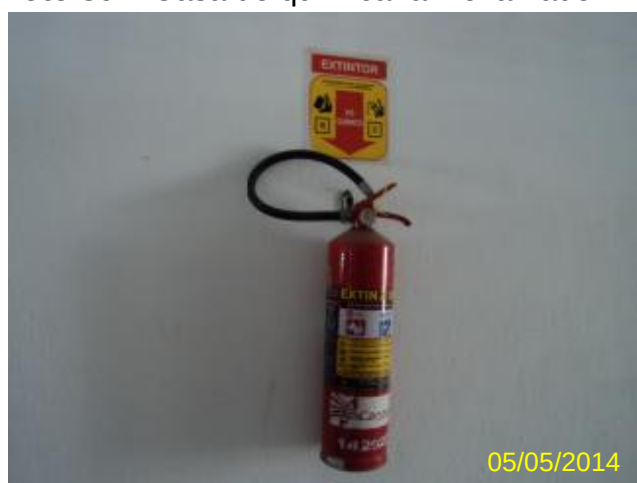
**Foto 41** – Casa de química: extintor de incêndio.

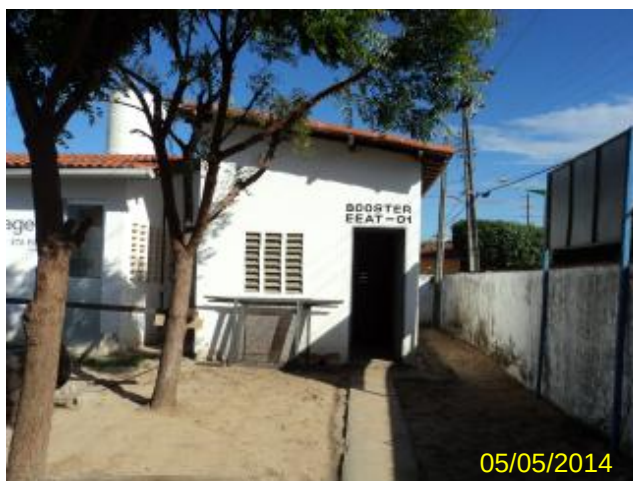
**Foto 53** – EEAT-02: identificação incorreta.

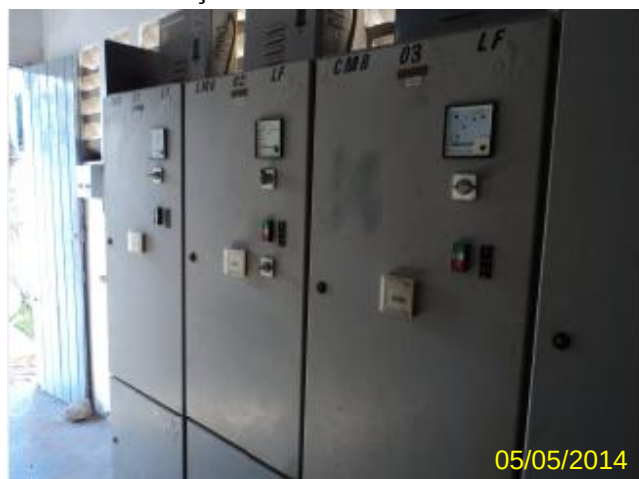
**Foto 58** – EELF-01: quadro de comando.

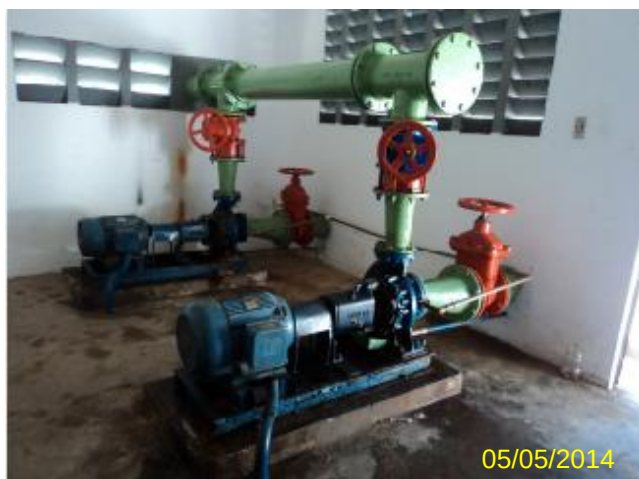
**Foto 60** – EERD-01 (Booster): conjunto moto-bomba.

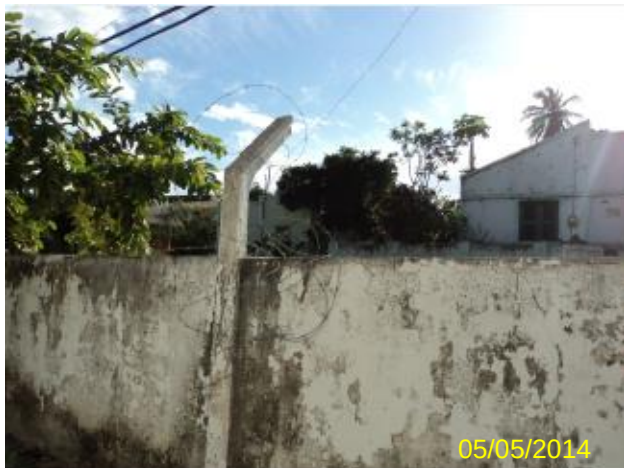
**Foto 62** – EERD-01 (*Booster*): cerca danificada.

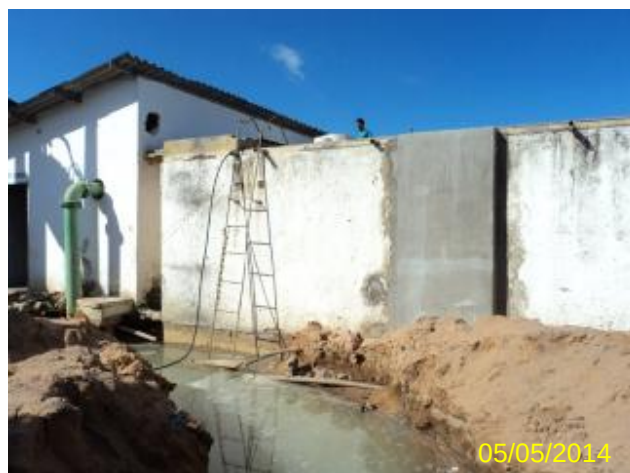
**Foto 64** – RAP-01: escada de acesso e realização de reforma no reservatório.

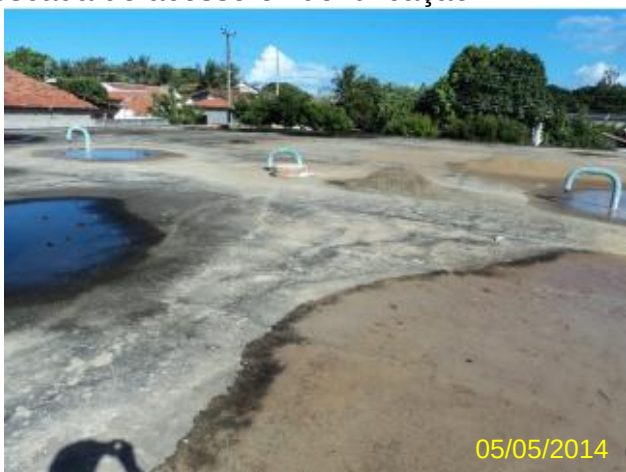
**Foto 65** – RAP-01: tubulações de ventilação e acúmulo de água.

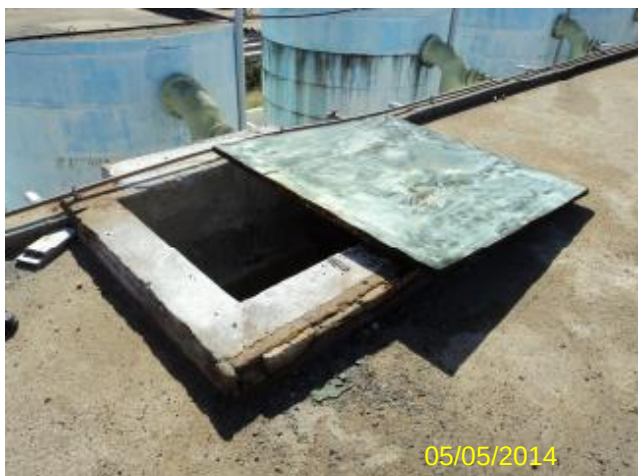
**Foto 67** – RAP-01: tampa de inspeção aberta.

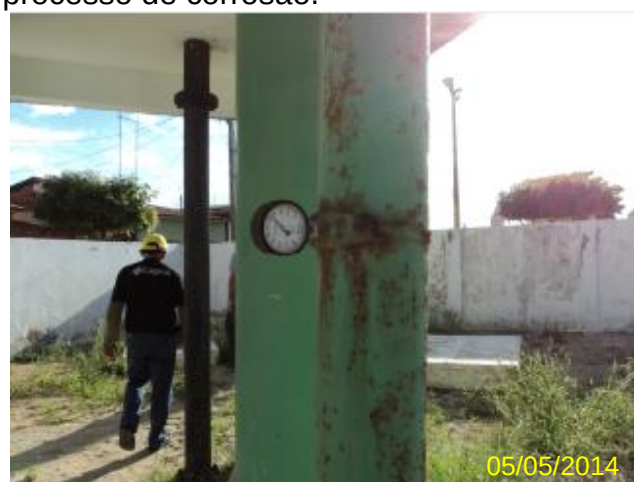
**Foto 72** – REL-01: medidor de nível.

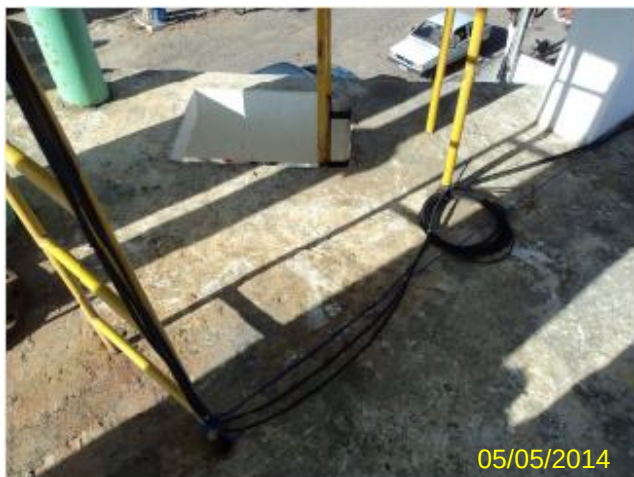
- t. A área do REL-02 está tomada pela vegetação (Anexo B, item 29);
- u. Os reservatórios REL-01 e REL-02 apresentam pintura deteriorada e fiação exposta (Anexo B, item 30);
- v. A escada de acesso do REL-01 está em processo de corrosão (Anexo B, item 31);
- w. A CAGECE não realiza o controle operacional da ETE (Anexo B, item 19);

**Foto 73** – REL-01: fiação exposta na laje do reservatório.

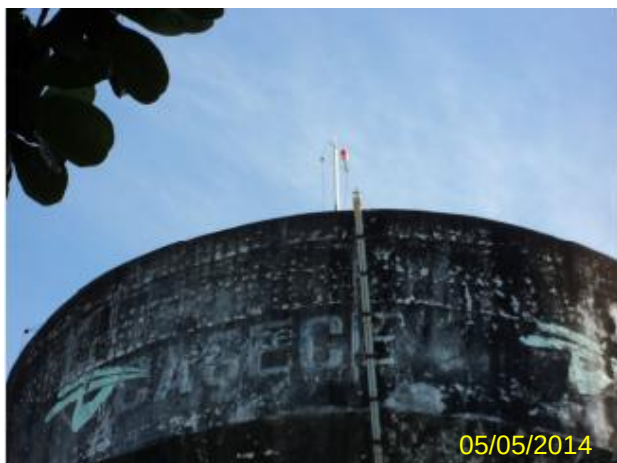
**Foto 79** – REL-01: controle de nível, para-raios e sinalização noturna.

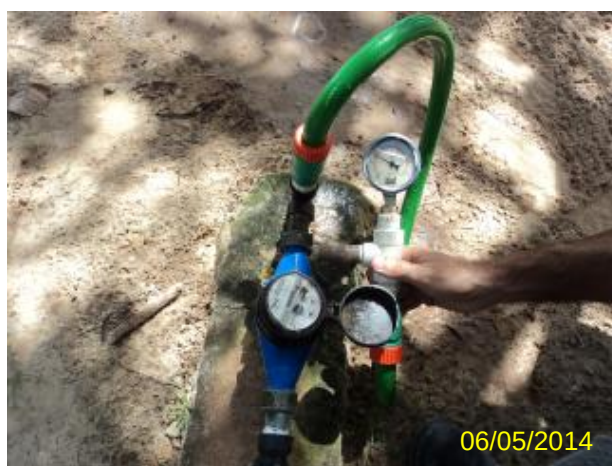
**Foto 81** – RDA: medição instantânea de pressão na R. Samuel Bede, SMS22.

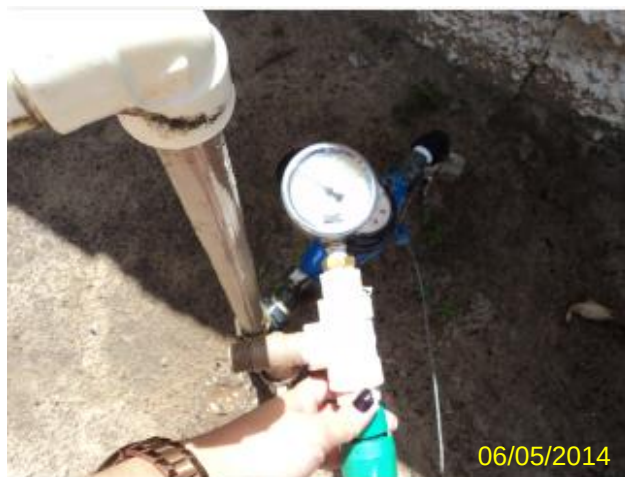
**Foto 85** – RDA: medição instantânea de pressão na CE-040, 1953.

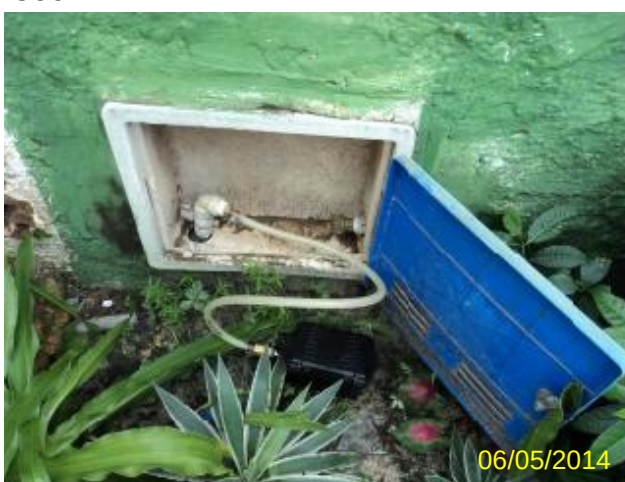
**Foto 89** – RDA: medição contínua de pressão na R. SDO 34, 10.

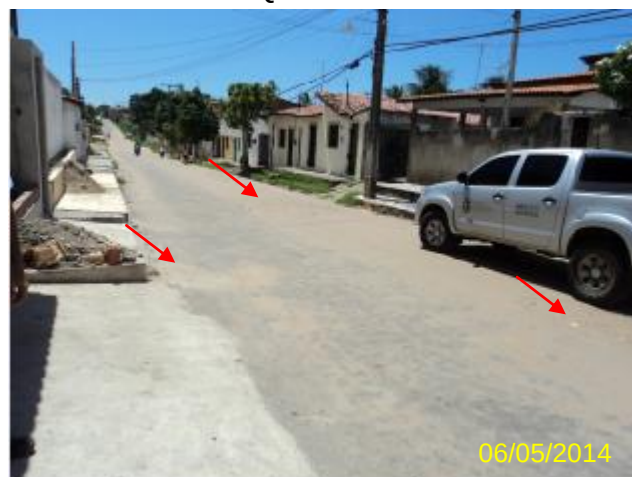
**Foto 100** – RDA: R. Padre Maximiniano – problemas frequentes de rompimento da tubulação.

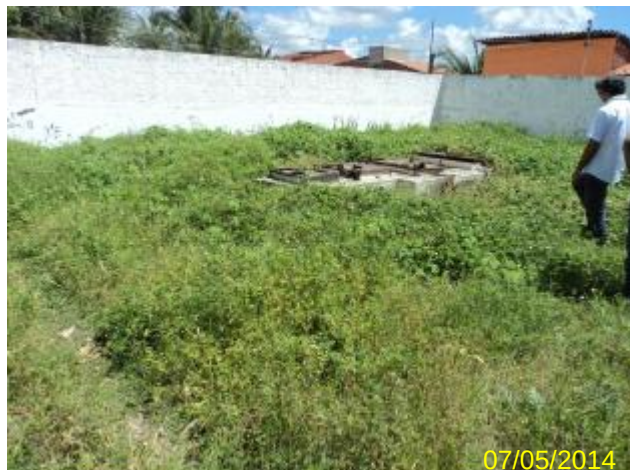
**Foto 108** – EEE-Vila Xexeu: vista geral do tratamento – área coberta pela vegetação.

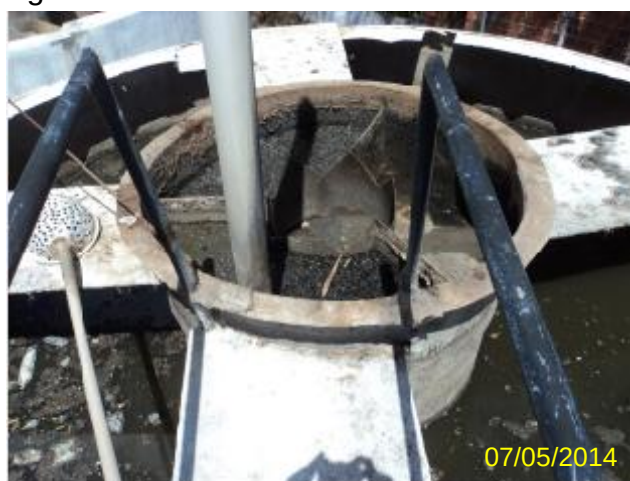
- m. O reator ativo da ETE-Mutirão apresenta sobrenadantes (Anexo B, item 20);
- n. A estrutura da tubulação do poço de sucção está deteriorada (Anexo B, item 20);

**Foto 124** – ETE-Mutirão: reator ativo – presença de sobrenadantes.
