RELATÓRIO DE FISCALIZAÇÃO

RF/CSB/0040/2010

**Assunto: Fiscalização do Sistema de Abastecimento
de Água do Município de Quixadá**

COORDENADORIA DE SANEAMENTO BÁSICO

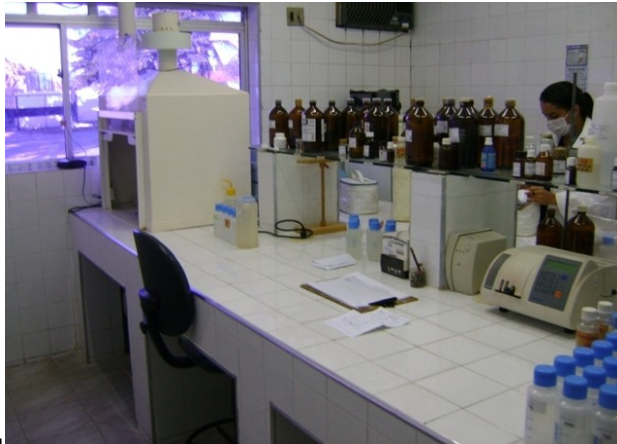
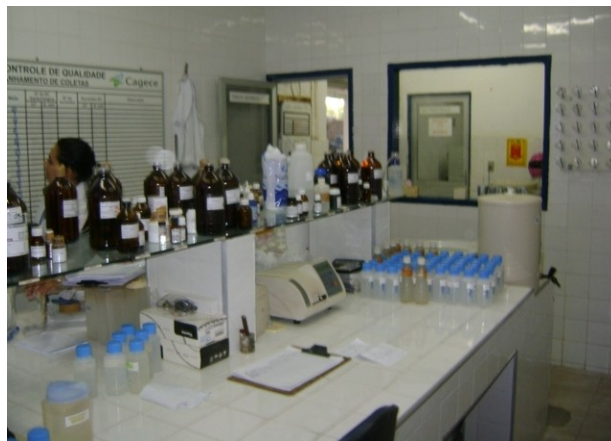
- O laboratório apresenta boas condições de conservação e manutenção, além de está muito bem equipado (**Fotos 19 a 23**);
- Os discos comparadores utilizados para a medição de cloro residual livre no laboratório da ETA apresentam como valor máximo 10,0mg/L (**Foto 24**);

Foto 19 e 20- Vistas do

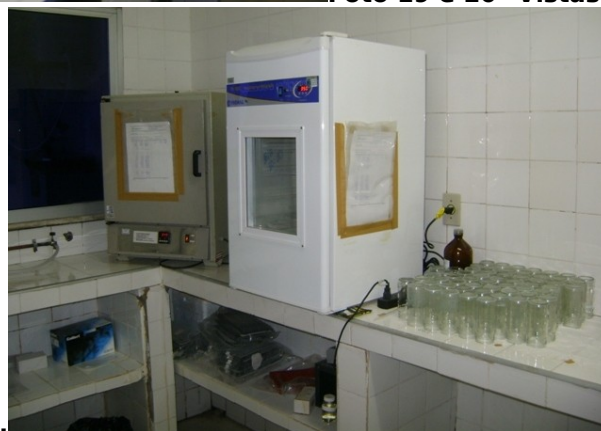
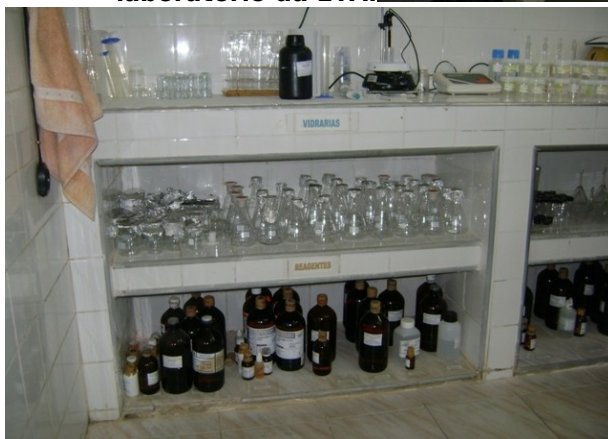
Foto 21 e 22- Vistas do laboratório

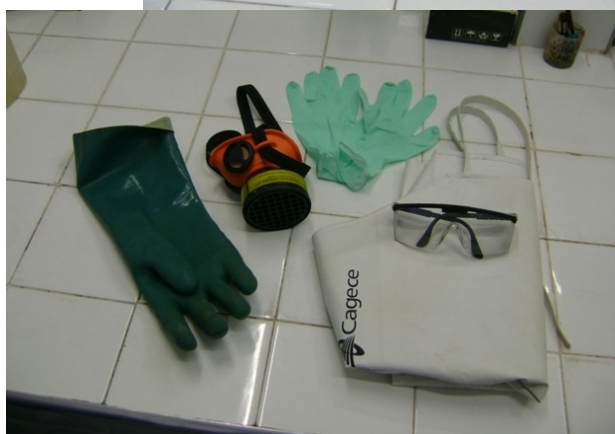
- Segundo o operador, apesar das datas de calibração preventiva dos equipamentos encontrarem-se vencidas, os mesmos estão calibrados;
- Os reagentes estão identificados e dentro do prazo de validade (**Foto 27**);

- O operador da ETA possui os EPI's necessários às suas atividades (**Foto 28**);
- O extintor de incêndio do laboratório está instalado de forma inadequada, segundo normas vigentes (**Foto 29**).

Foto 27 - Reagentes etiquetados. Foto 28 - EPI's do operador.

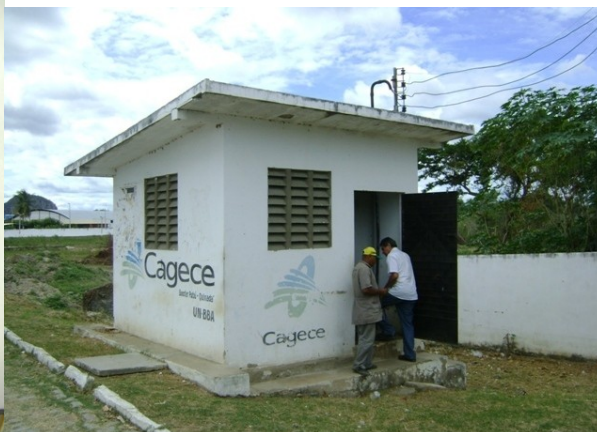
- A elevatória está instalada no bairro Putiú e encontra-se em bom estado de conservação e manutenção (**Foto 43**). Não possui bomba reserva, nem cronograma de manutenção. Esta é realizada, sempre que surgem problemas;
- A elevatória possui identificação (**Foto 44**);
- O quadro de comando da elevatória possui horímetro, amperímetro e voltímetro, e encontra-se em bom estado de conservação e manutenção (**Foto 45**). Localiza-se na mesma edificação da elevatória.

44 – Casa de comando da EERD-01.

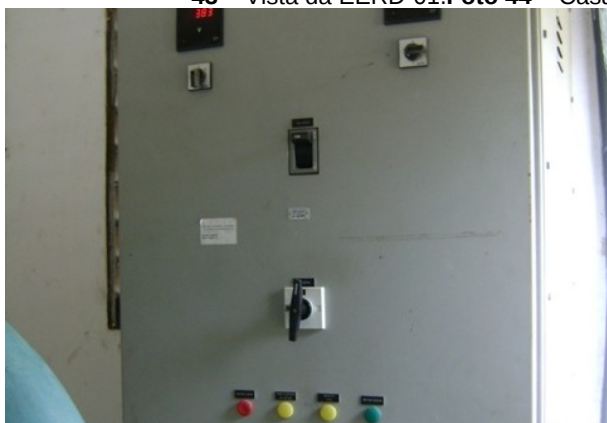
Foto 45 – Quadro de comando da EERD-01.

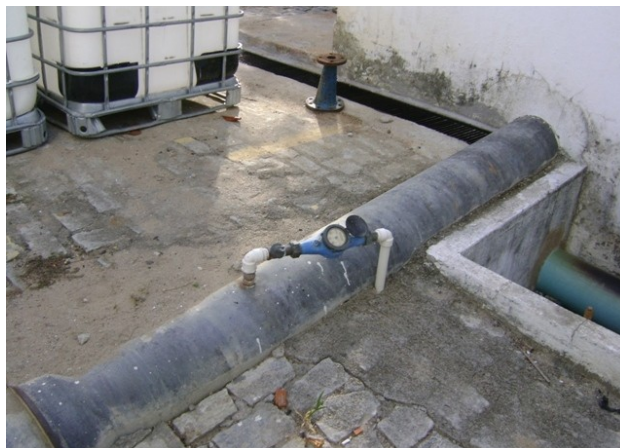
- A caixa de ventosa (**Foto 65**) e as caixas de descarga da adutora de água bruta encontravam-se sem tampa de proteção (**Fotos 66 e 67**);
- A adutora de água bruta não possui macromedidor instalado;
- A adutora de água tratada possui três medidores proporcionais instalados na saída da ETA (**Fotos 68 a 70**);
- Segundo o Técnico Operacional da UN-BBA, a CAGECE não considera perda, a água utilizada para lavagem de equipamentos e descargas, e sim, volume de consumo autorizado à produção, sendo o mesmo registrado no RECOP (fls. 11 a 22 do Processo PCSB/CSB/0039/2010). O controle de perdas é realizado pelo faturamento.

Fotos 66 e 67 – Caixas de descarga na adutora de água bruta.

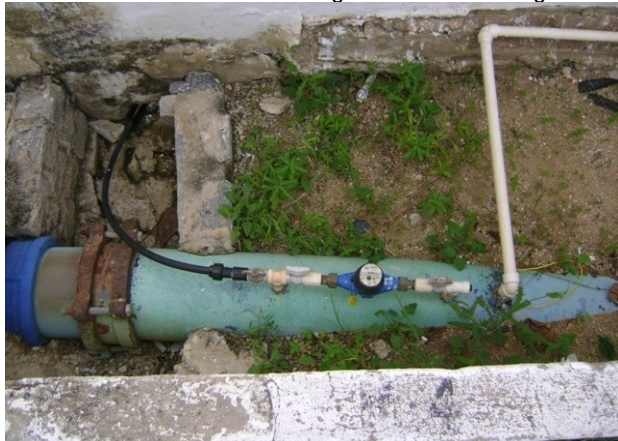
Fotos 68 e 69 – Medidores proporcionais na saída da ETA.

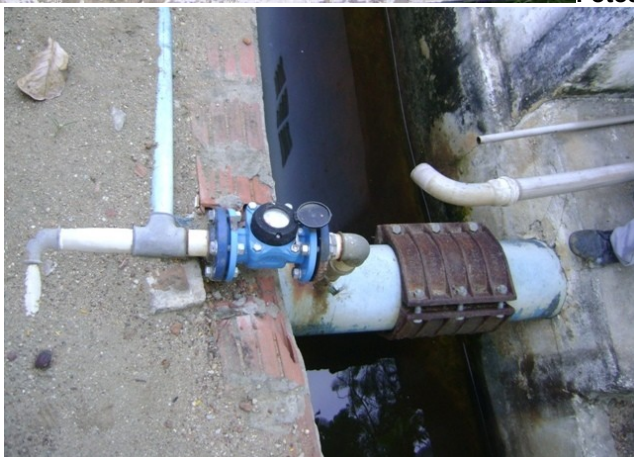
Foto 70 – Medidor proporcional na saída da ETA.

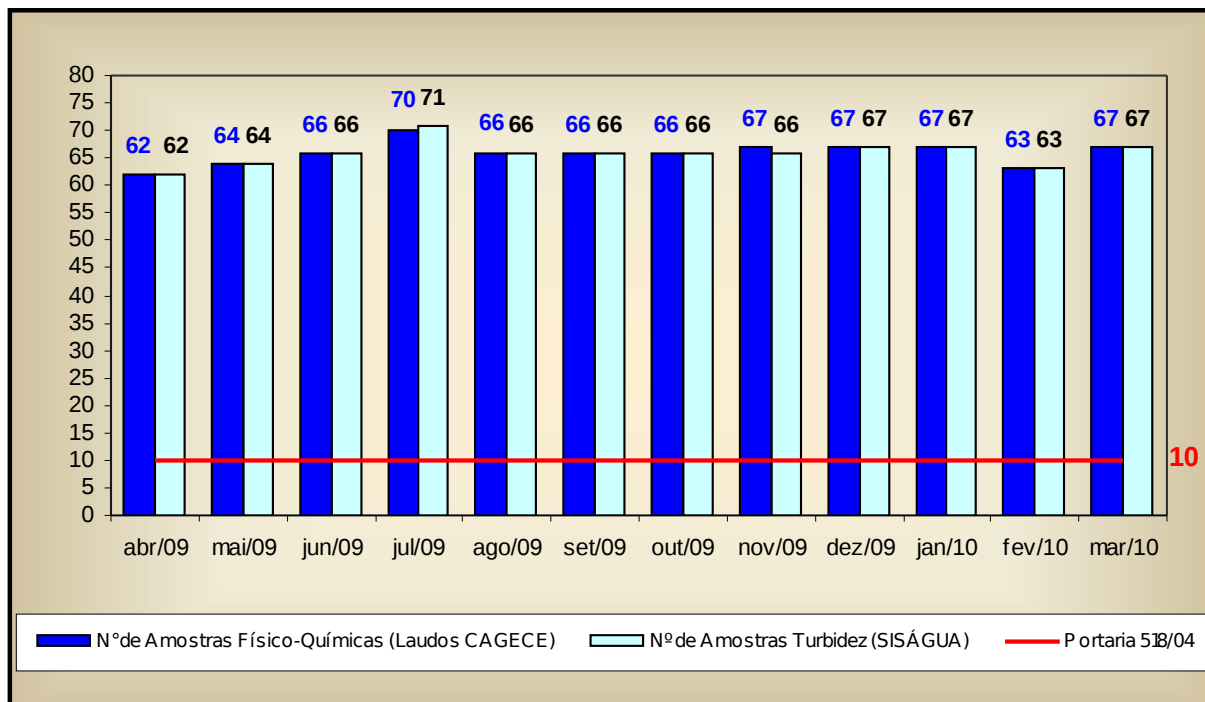
Gráfico 2 – Avaliação do Monitoramento da Qualidade da ÁGUA TRATADA realizado pela CAGECE na rede de distribuição do SAA de Quixadá, no período de abril/2009 a março/2010, conforme Portaria MS 518/04, referente ao número de amostras dos parâmetros físico-químicos.

- Uma análise quantitativa dos laudos físico-químicos fornecidos pela CAGECE, no período de abril/2009 a março/2010, e do número de amostras realizadas para análise de turbidez apresentadas no SISÁGUA, provenientes de amostras coletadas na rede de distribuição, no mesmo período (fls. 23 a 46 e 47 a 82, do Processo PCSB/CSB/0039/2010), demonstra que a CAGECE vem atendendo o plano de amostragem mínimo exigido pela Portaria MS 518/2004 (**Gráfico 2**).

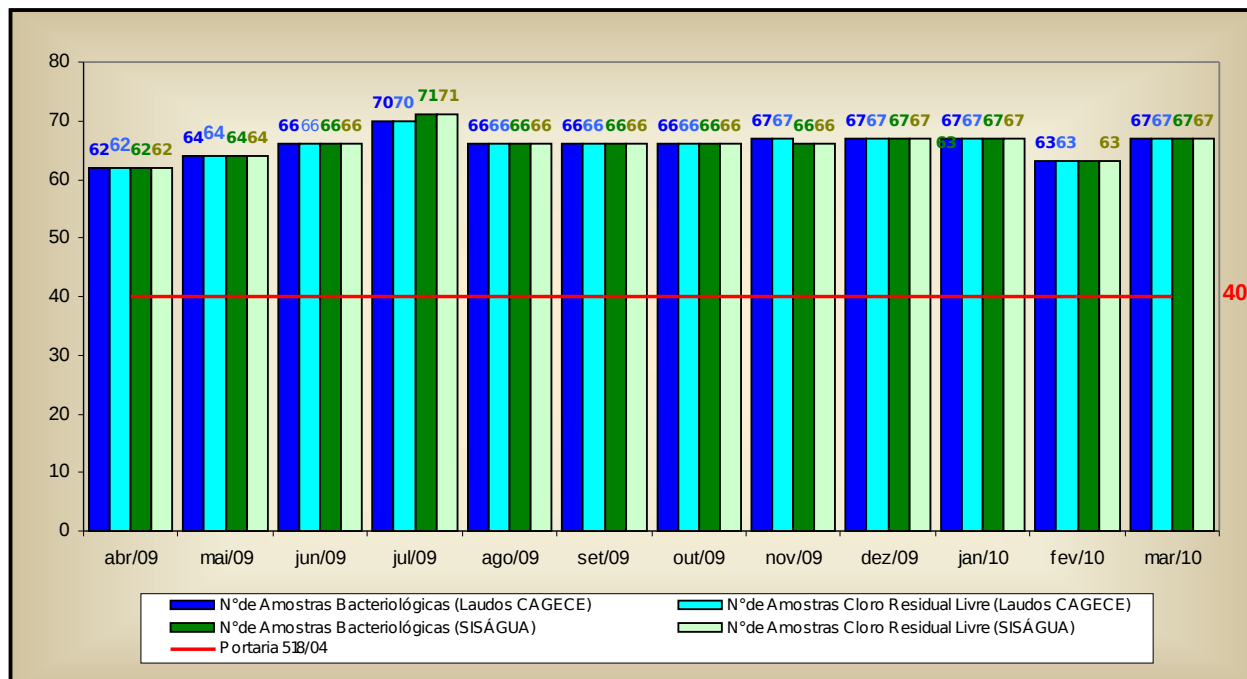
- Uma análise quantitativa dos laudos fornecidos pela CAGECE, no período de abril/2009 a março/2010 (fls. 23 a 46 do Processo PCSB/CSB/0039/2010) e do número de amostras realizadas, apresentadas pelo SISÁGUA (fls. 47 a 82 do Processo PCSB/CSB/0039/2010), com relação aos exames bacteriológicos e às análises do cloro residual livre, provenientes de amostras coletadas na rede de distribuição, no mesmo período, demonstra que a CAGECE vem atendendo o plano de amostragem mínimo exigido pela Portaria MS 518/2004 (**Gráfico 3**).

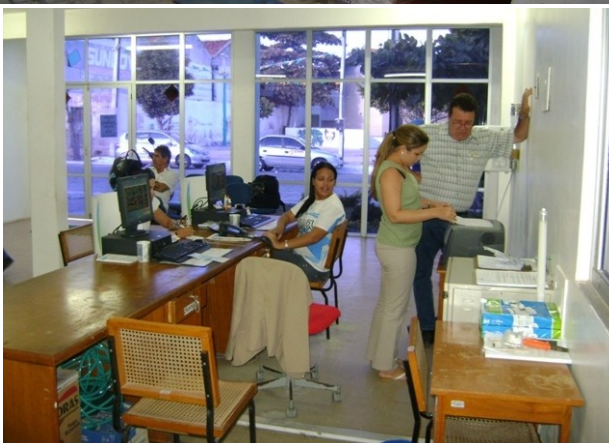
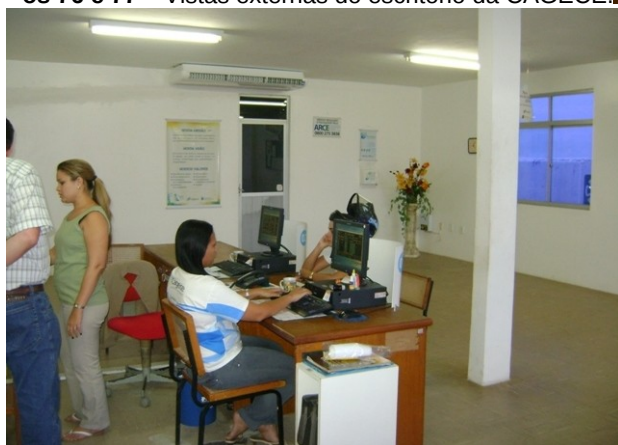
- O escritório encontra-se organizado, limpo e dotado de equipamentos, para melhor atender ao usuário de forma digna e adequada (**Fotos 78 e 79**);
- O extintor de incêndio do escritório está instalado de forma inadequada, segundo normas vigentes (**Foto 80**);

Fotos 78 e 79 – Vistas internas do escritório da CAGECE.

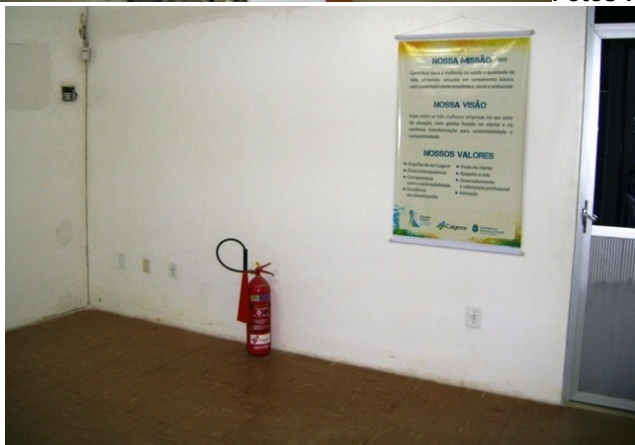
Foto 80 – Extintor de incêndio do escritório.

§1º - No cumprimento do bom estado de limpeza, conservação, manutenção e organização, o prestador de serviços deverá tomar as providências necessárias para garantir condições satisfatórias de higiene, evitar a deterioração das instalações e demais estruturas, verificar possíveis contaminações do meio ambiente e minimizar perda de água.

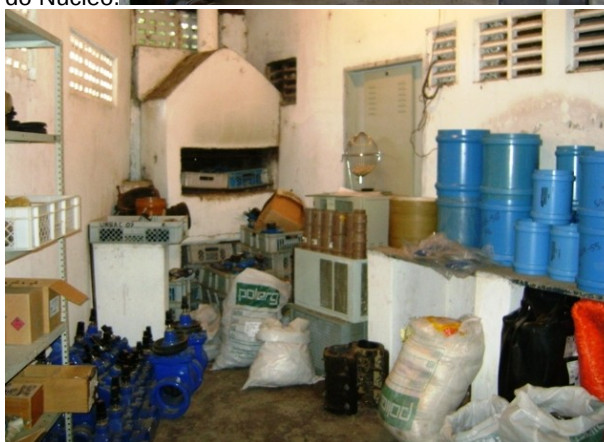
- Entrada do almojarifado, na Unidade de Negócios (**Foto 83**);
- O almojarifado encontra-se organizado e limpo. As peças e materiais encontram-se estocados de forma adequada, com etiquetas de identificação e controle (**Fotos 84 e 85**).

83 – Entrada do almoxarifado.

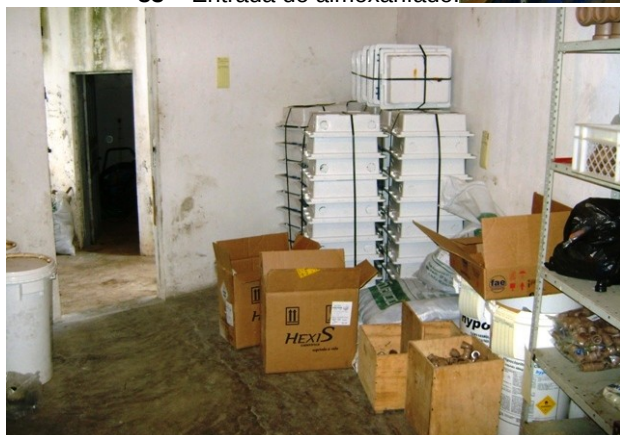
Fotos 84 e 85 – Materiais estocados no almoxarifado.

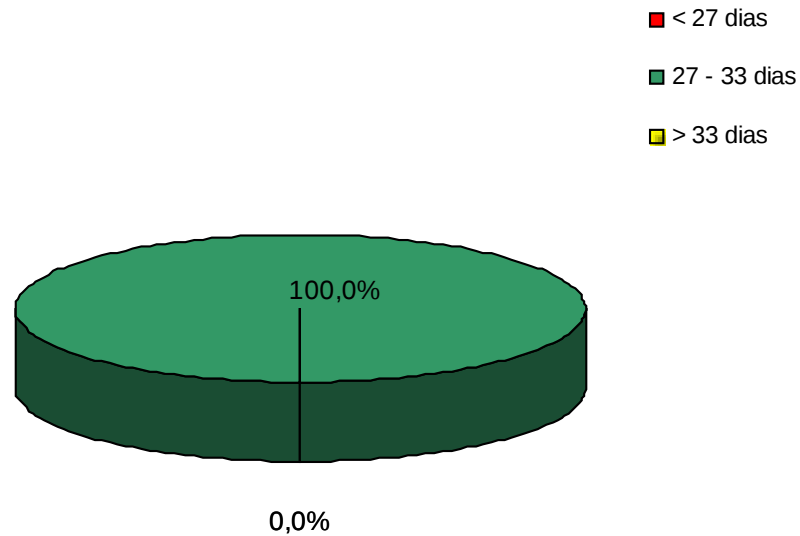
Gráfico 4 – Distribuição dos intervalos de leituras observados em Quixadá, pertinentes ao período de janeiro/2010 a julho/2010.

- Conclui-se que, dos intervalos observados todos estavam dentro da faixa estabelecida no artigo 91 da Resolução nº 130/2010 da ARCE;
- De acordo com o Sistema de Informações Comerciais – SIC da CAGECE, o Sistema de Quixadá possui 38 (trinta e oito) ligações faturadas não medidas (fl. 135 do Processo PCSB/CSB/0039/2010), destas, 9 (nove) são presumidas acima de 20m³ (fl. 136 do Processo PCSB/CSB/0039/2010);
- No núcleo de Quixadá, as faturas podem ser pagas pelos usuários em vários pontos comerciais, agências bancárias e casas lotéricas;
- A CAGECE, com relação à devolução de valores pagos pelo cliente, realiza o ressarcimento de pagamentos em duplicidade somente se o usuário apresentar reclamação, ou caso a ocorrência seja detectada ao acaso pela empresa, devido a não existência de mecanismo automático de detecção no sistema;
