**RELATÓRIO DE FISCALIZAÇÃO
RF/CSB/0040/2013**

Assunto: Fiscalização do Sistema de Abastecimento
de Água e de Esgotamento Sanitário da Localidade
de Bitupitá do Município de Barroquinha

COORDENADORIA DE SANEAMENTO BÁSICO

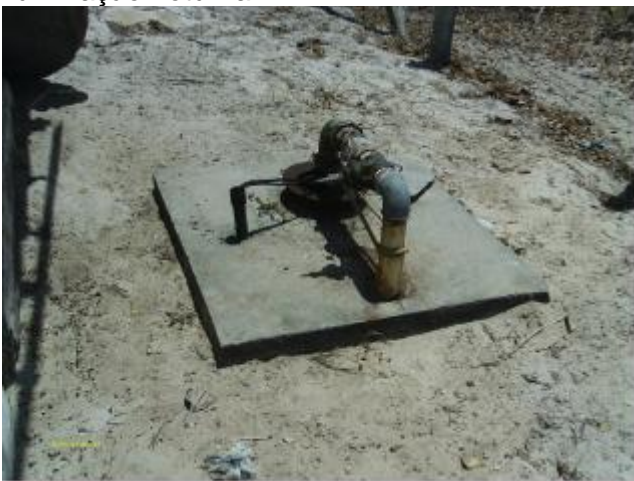
Foto 2 – PT-02 (desativado): área de acesso delimitada e ausência de iluminação para trabalhos noturnos.

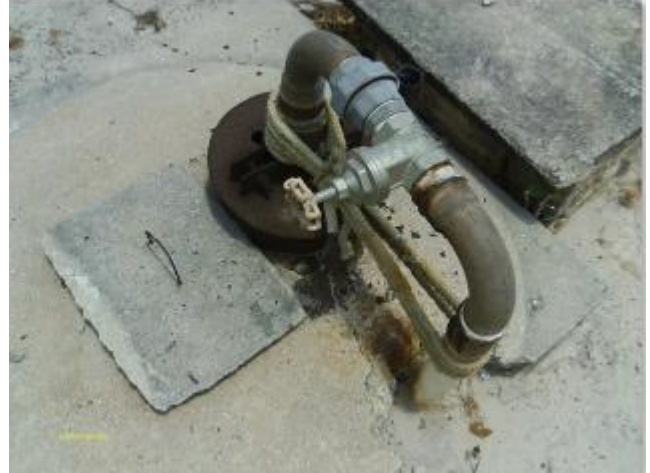
Foto 5 – PT-03: área de acesso delimitada, identificação e ausência de iluminação para trabalhos noturnos.

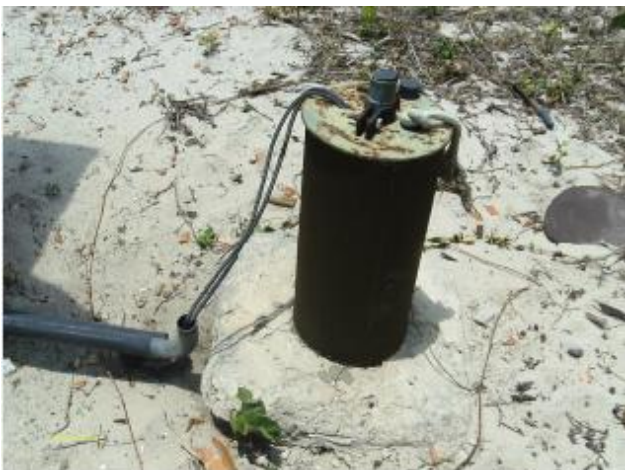
Foto 14 – PT-06 (desativado): identificação, área de acesso sem delimitação e ausência de iluminação para trabalhos noturnos.

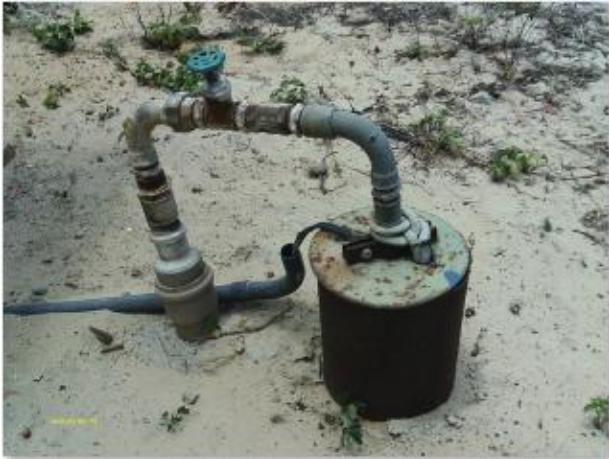
Foto 16 – PT-07: identificação, área de acesso sem delimitação e ausência de iluminação para trabalhos noturnos.

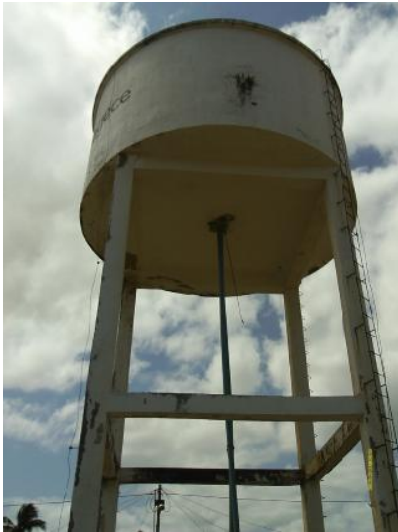
17	As caixas de proteção, de inspeção ou de passagem existentes na área do reservatório possuem tampas adequadas ou grades de proteção? <u>Art. 2º e 119 da Res. 130/2010</u>	N	22	01.07	F34
A caixa do registro do RAP-01 está sem tampa ou grade de proteção					
18	As instalações estiveram isentas de vazamentos no período verificado? (tubos, registros, etc) <u>Art. 2º e 119 da Res. 130/2010</u>	N	22	01.07	F41
A tubulação e o registro do REL-01 apresentam vazamento.					
19	Existem para-raios e sinalização noturna de obstáculo em adequadas condições de funcionamento? <u>Art. 2º e 137 da Res. 130/2010</u>	S	22	01.06	F42

Foto 34 – RAP-01: caixa do registro sem grade ou tampa de inspeção.

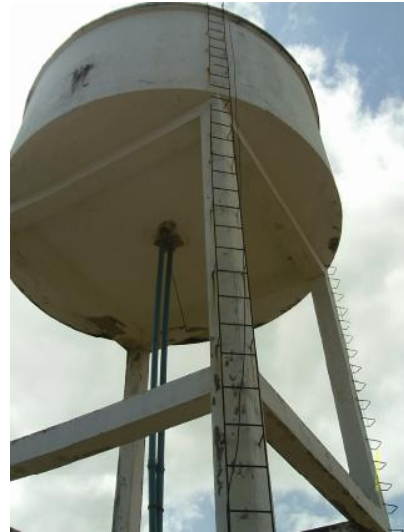
- g) A área do REL-01 está com a cerca danificada (**Anexo A**, item 1.5-I-1);
- h) O RAP-01 está sem identificação e com a pintura deteriorada; o REL-01 está sem identificação, com a pintura e o reboco deteriorados, apresentando ainda um vazamento devido a uma rachadura (**Anexo A**, item 1.5-II-1);

Foto 35 – REL-01: ausência de identificação- apenas logo da CAGECE.
