**RELATÓRIO DE FISCALIZAÇÃO  
RF/CSB/0041/2014**

**Assunto: Fiscalização dos Sistemas de  
Abastecimento de Água e Esgotamento Sanitário do  
Município de Campos Sales**

**COORDENADORIA DE SANEAMENTO BÁSICO**

**Junho/2014**

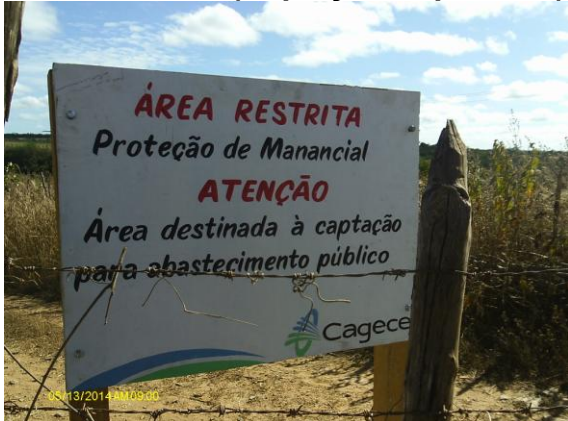
**Foto 1** – Captação superficial: placa indicativa de área destinada ao abastecimento público.

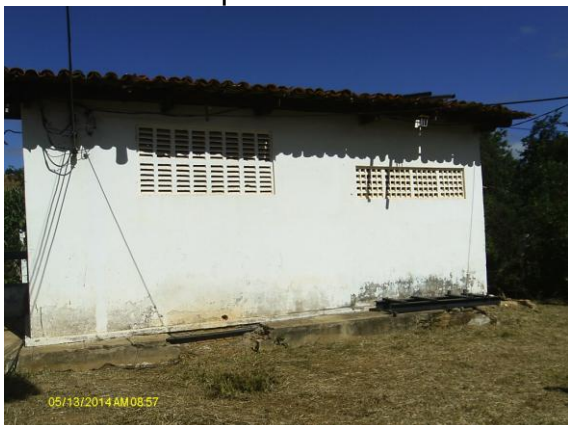
**Foto 3** - EEAB-01: ausência de identificação.

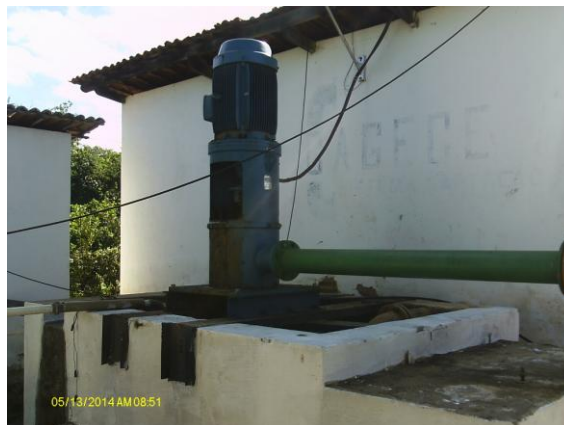
**Foto 4** - EEAB-01: conjunto moto-bomba.

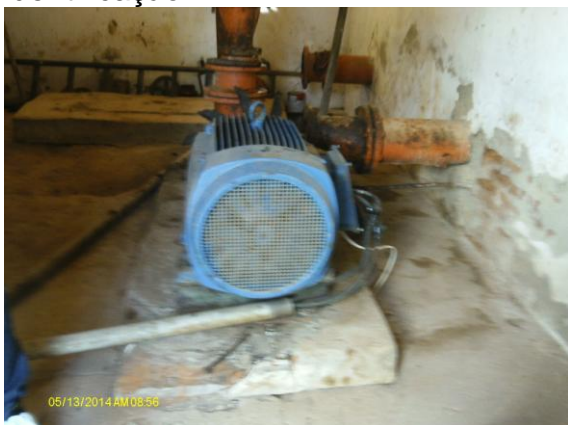
**Foto 5** - EEAB-01: bomba reserva.

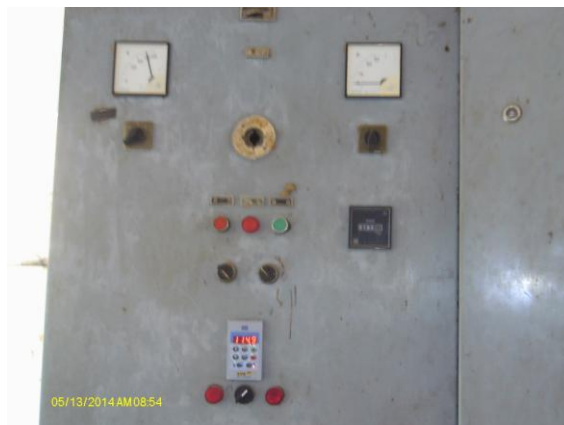
**Foto 6** - EEAB-01: quadro de comando.

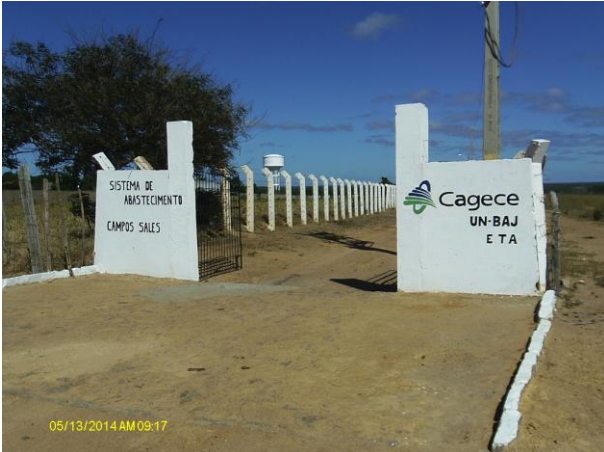
**Foto 7** - ETA: identificação, acesso e delimitação.

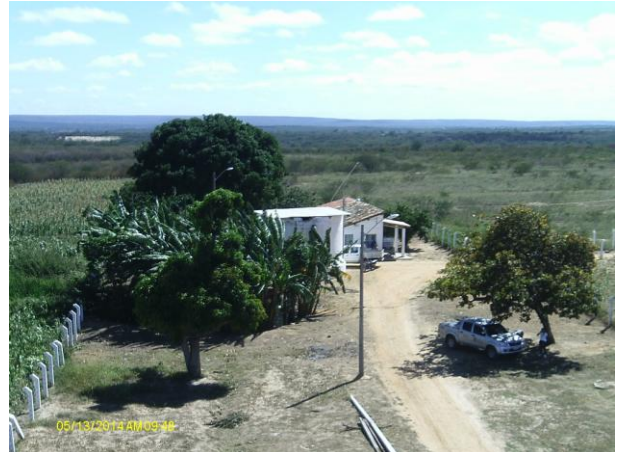
**Foto 8** - ETA: vista do pátio externo.

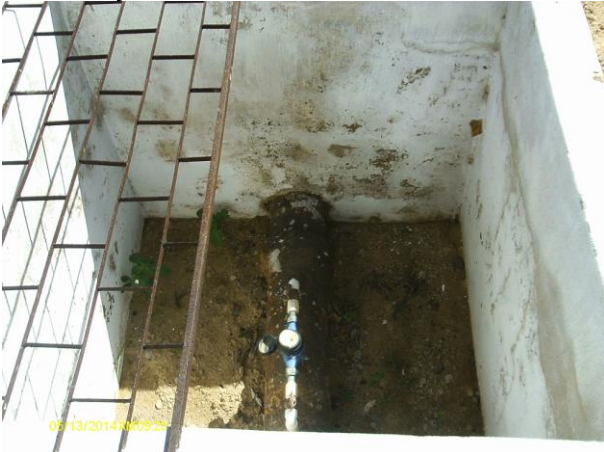
**Foto 9** - ETA: medidor proporcional instalado com caixa na chegada da água bruta.

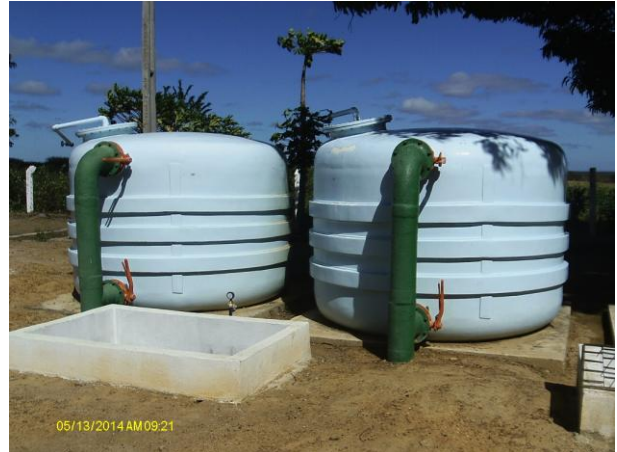
**Foto 10** - ETA/Filtração: Filtros de Pressão FP-01 e FP-02 sem identificação.

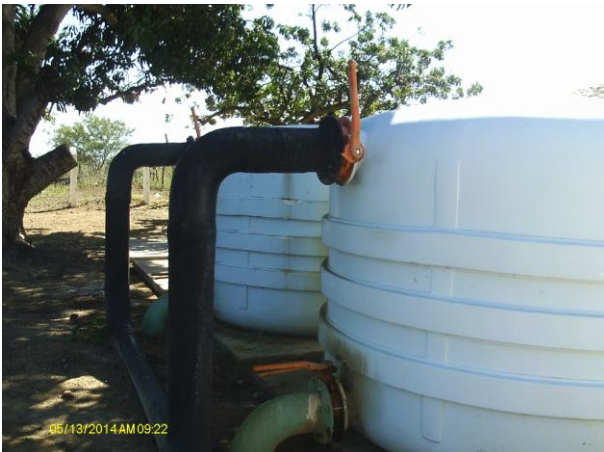
**Foto 11** - ETA/Filtração: Tubulações e registros dos filtros de pressão FP-01 e FP-02.

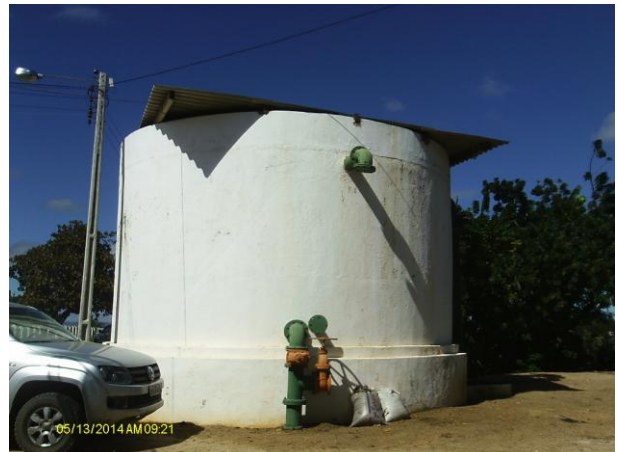
**Foto 12** - ETA/Filtração: Pré-filtro sem identificação.

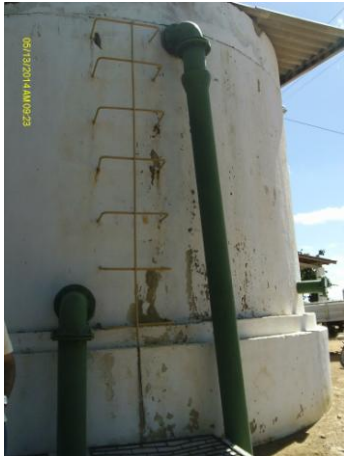
**Foto 13** - ETA/Filtração: escada de acesso do pré-filtro.

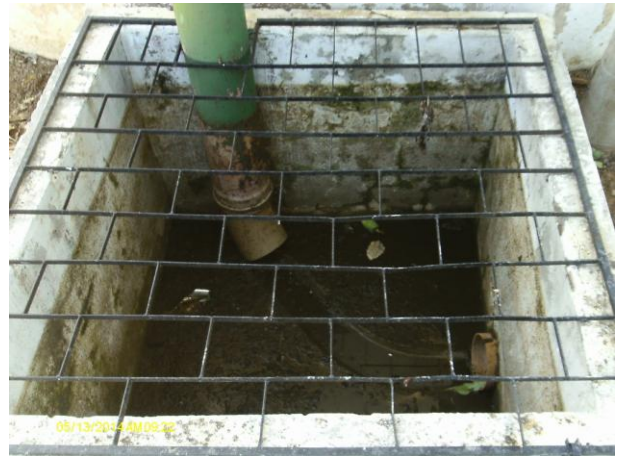
**Foto 14** - ETA/Filtração: tubulação e caixa de descarga de fundo do pré-filtro.

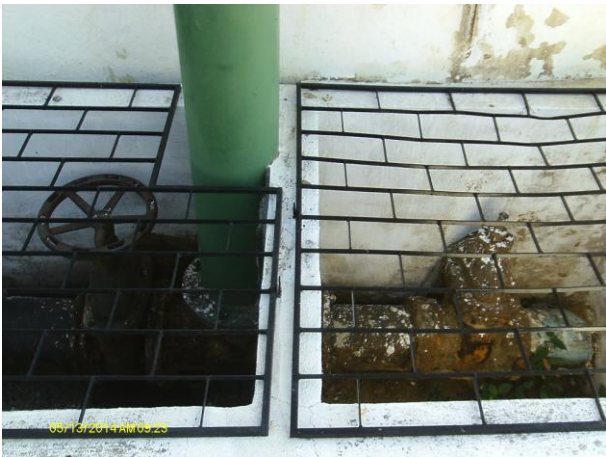
**Foto 15** - ETA/Filtração: registros do pré-filtro.

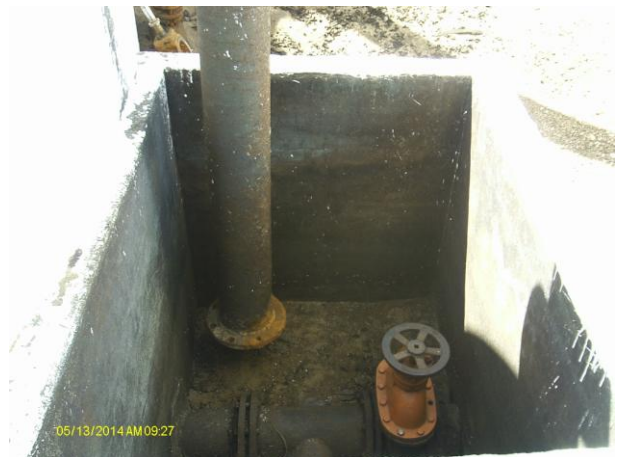
**Foto 18** - ETA/Filtração: caixa do registro e da descarga de fundo do F-01 sem tampa ou grade de proteção.

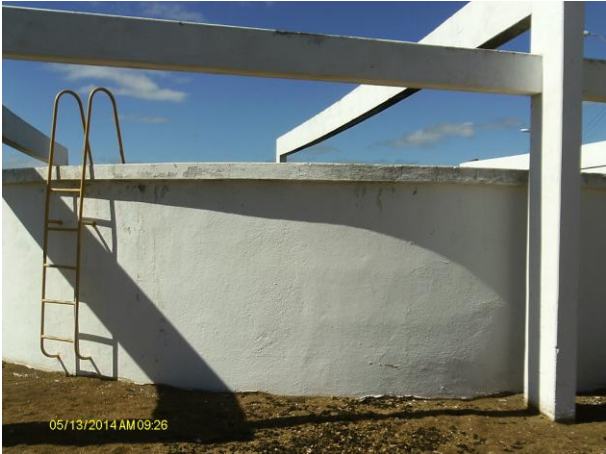
**Foto 19** - ETA/Filtração: escada de acesso do F-01.

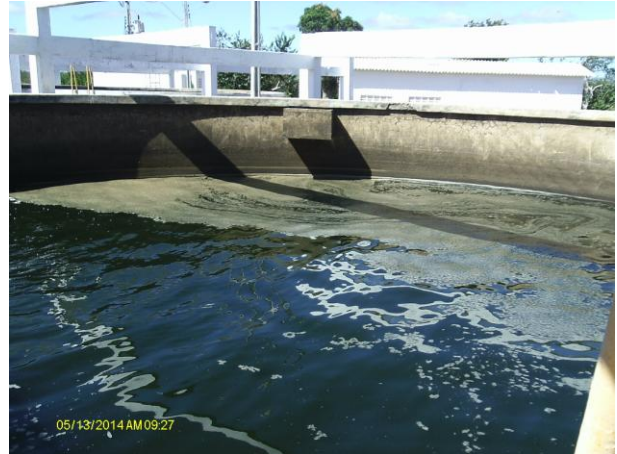
**Foto 20** - ETA/Filtração: superfície de filtração do F-02.

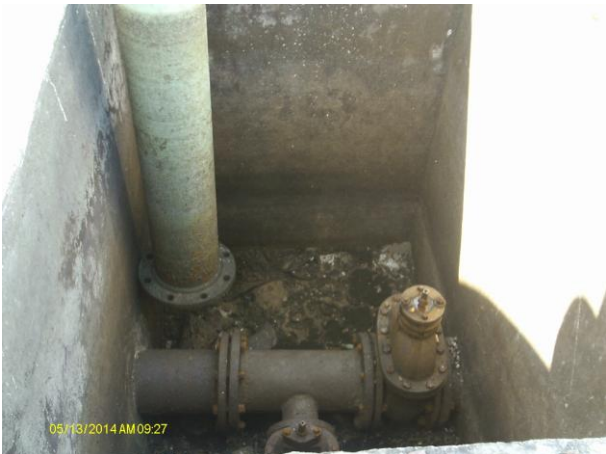
**Foto 21** - ETA/Filtração: caixa do registro e da descarga de fundo do F-02 sem tampa ou grade de proteção.

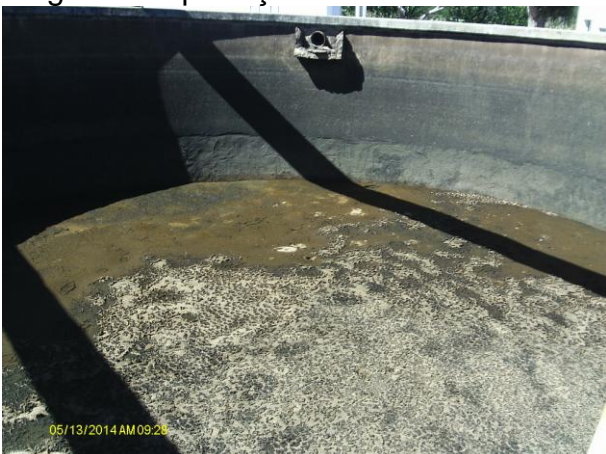
**Foto 23** - ETA/Filtração: leito do F-03.

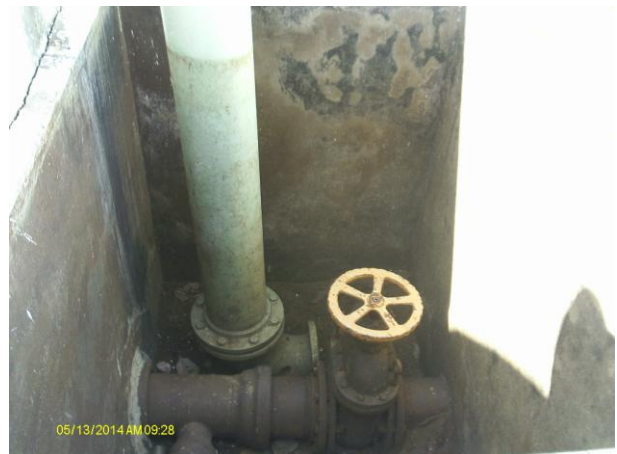
**Foto 24** - ETA/Filtração: caixa do registro e da descarga de fundo do F-03 sem tampa ou grade de proteção.

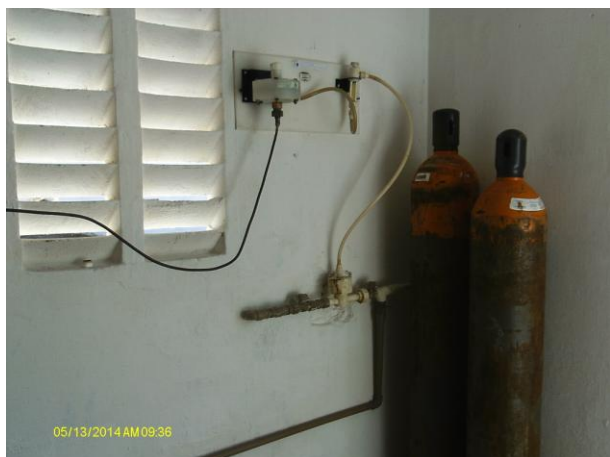
**Foto 31** - ETA/Casa de química: dosagem de cloro gasoso.

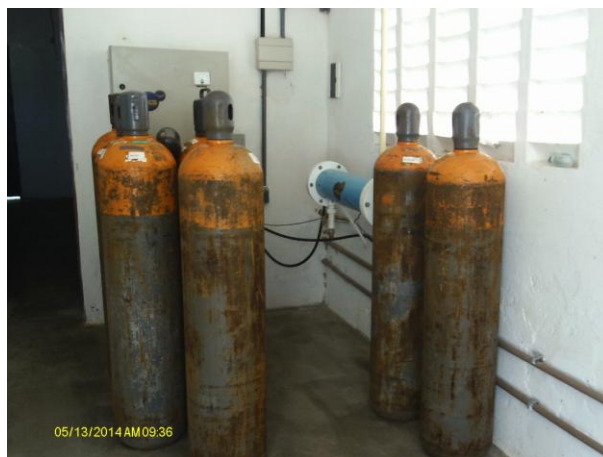
**Foto 32** - ETA/Casa de química: cilindros de cloro gasoso armazenados.

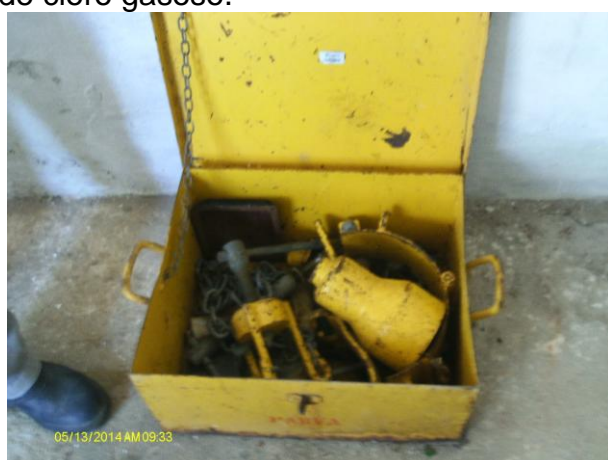
**Foto 33** - ETA/Casa de química: Kit para emergências com cloro gasoso.

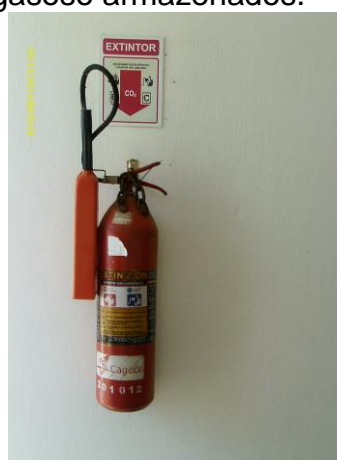
**Foto 34** - ETA/Casa de química: extintor de incêndio.

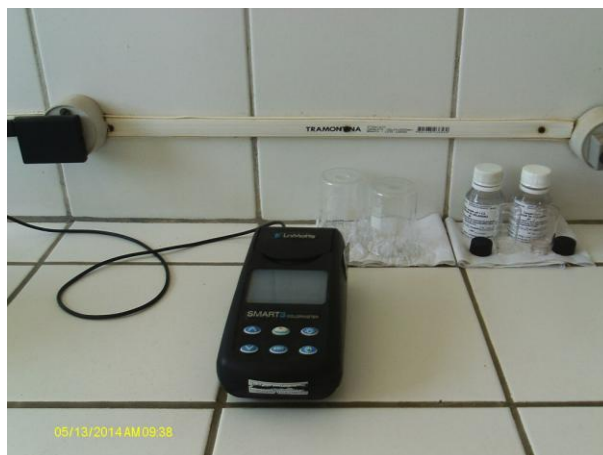
**Foto 38** - ETA/Laboratório: equipamento colorímetro.

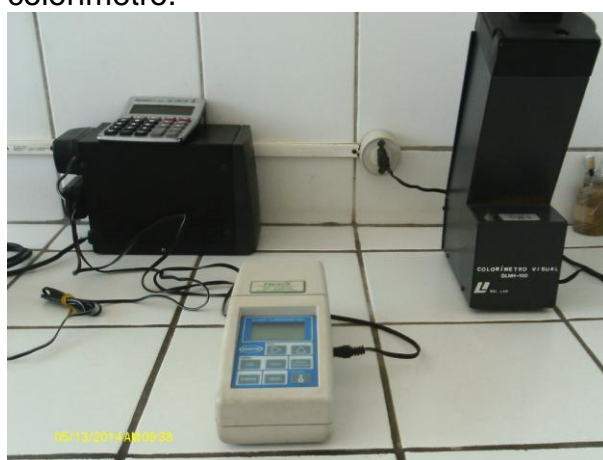
**Foto 40** - ETA/Laboratório: equipamento turbidímetro.

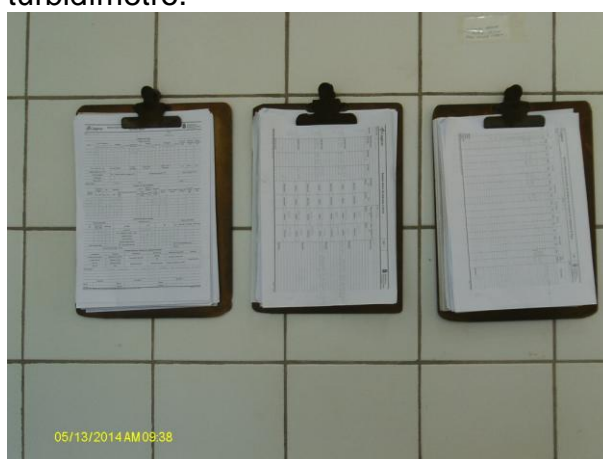
**Foto 42** - ETA/Laboratório: fichas de controle da qualidade da água na saída do tratamento.

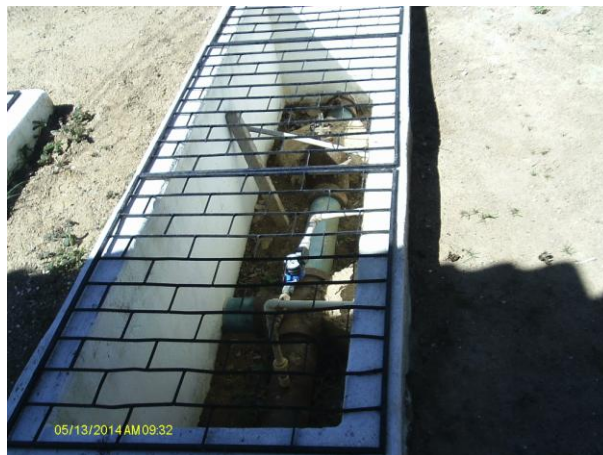
**Foto 44** - ETA: medidor proporcional instalado com caixa na saída da água tratada.

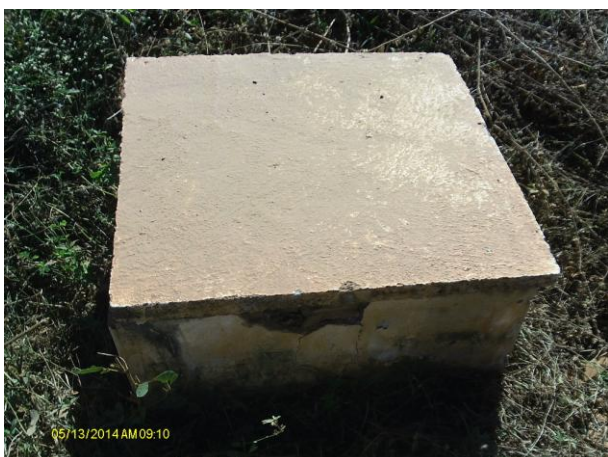
**Foto 45** - AAB-01: caixa de descarga.

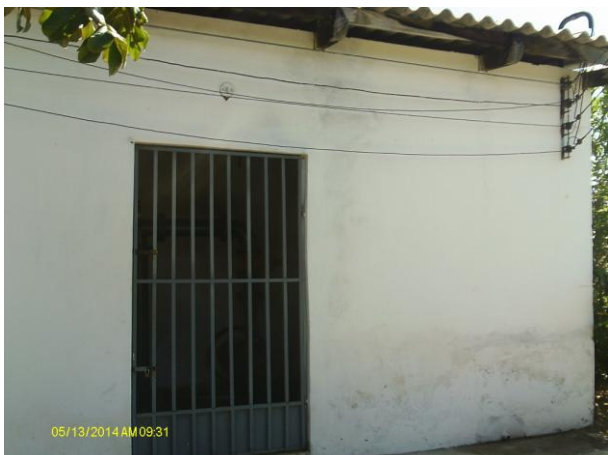
**Foto 46** - EEAT-01: ausência de identificação.

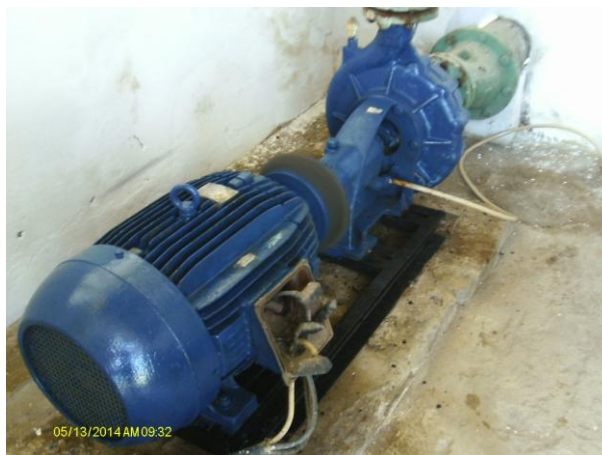
**Foto 47** - EEAT-01: conjunto moto-bomba.

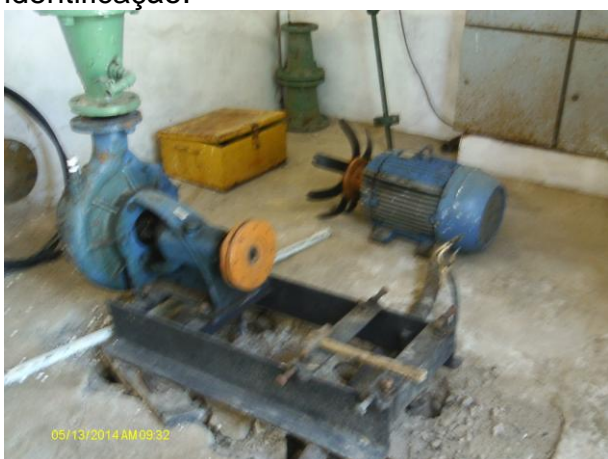
**Foto 48** - EEAT-01: bomba reserva.

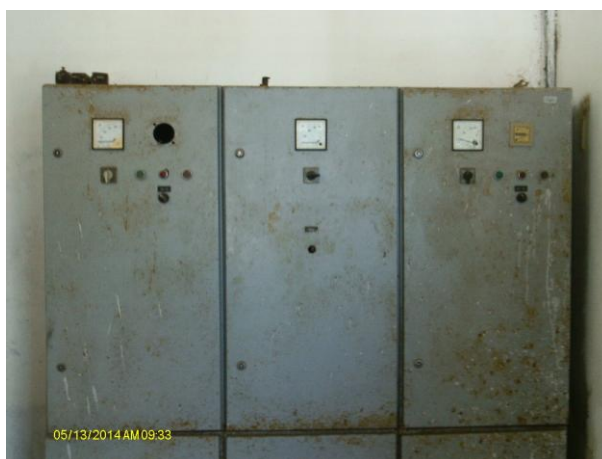
**Foto 49** - EEAT-01: quadro de comando.

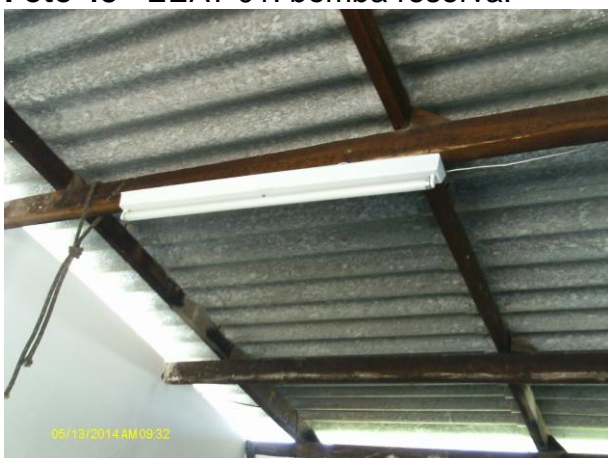
**Foto 50** - EEAT-01: iluminação da casa de abrigo com defeito.

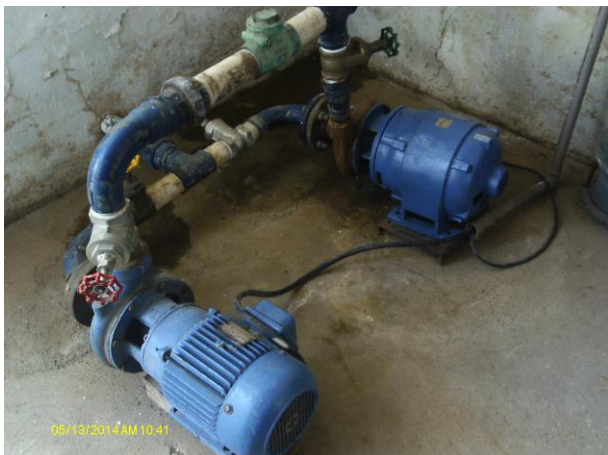
**Foto 52** - EERD-01: conjunto moto-bomba com reserva.

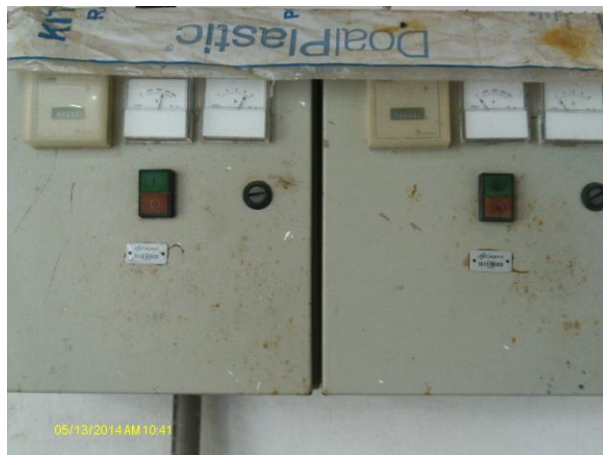
**Foto 53** - EERD-01: quadro de comando.

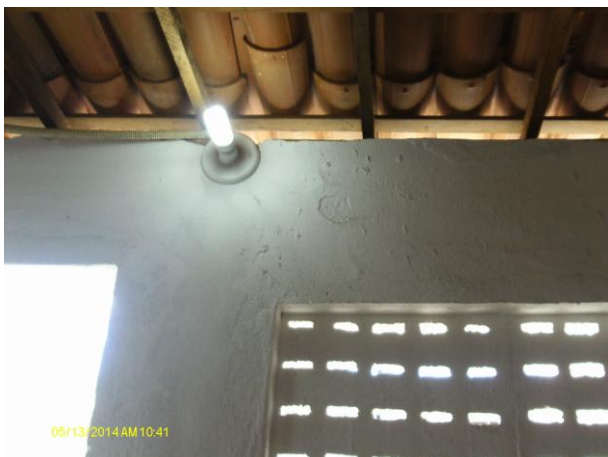
**Foto 54** - EERD-01: iluminação da casa de abrigo.

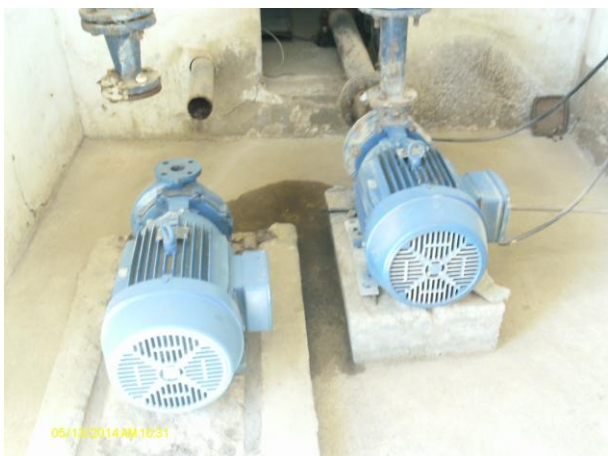
**Foto 56** - EERD-02: conjunto moto-bomba com reserva.

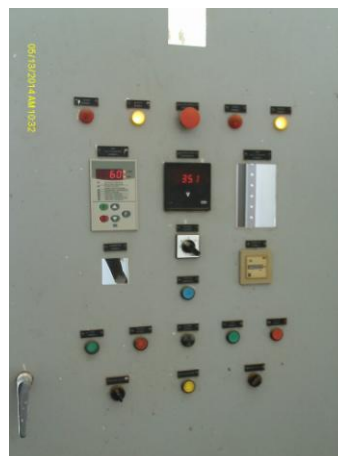
**Foto 57** - EERD-02: quadro de comando.

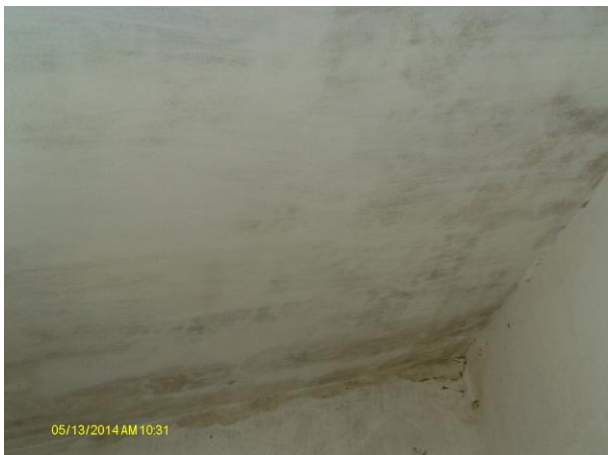
**Foto 58** - EERD-02: sem iluminação na casa de abrigo.

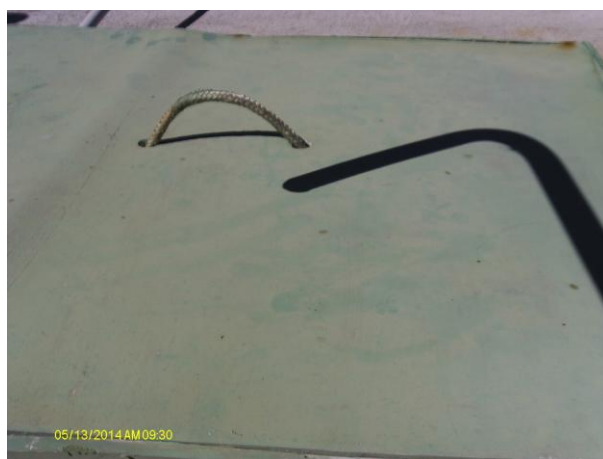
**Foto 60** - RAP-01: tampa de inspeção.

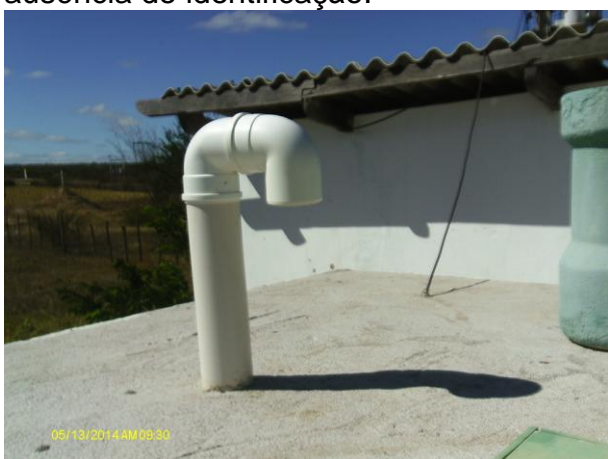
**Foto 61** - RAP-01: tubulação de ventilação sem tela de proteção.

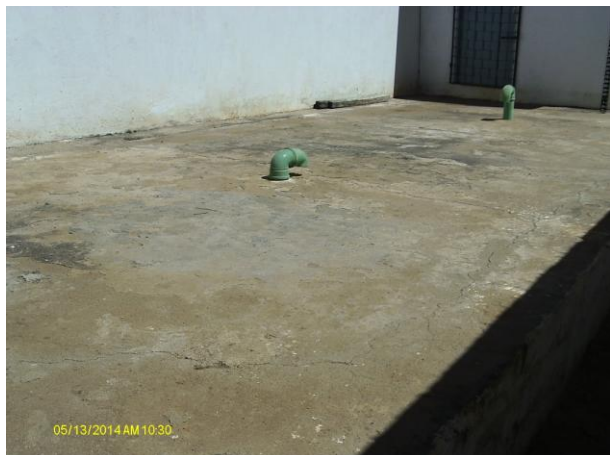
- k. Os reservatórios REN-01 e REL-03 não possuem tampa de inspeção (**Anexo B**, item 25)
- l. Falta identificação nos reservatórios RAP-01, REN-01, REL-01, REL-02 e REL-03; a pintura do REL-02 está deteriorada; Há rachaduras na base do REL-03 (**Anexo B**, item 26);

**Foto 63** - REN-01: ausência de identificação, cobertura sem tampa de inspeção e tubulação de ventilação sem tela de proteção.

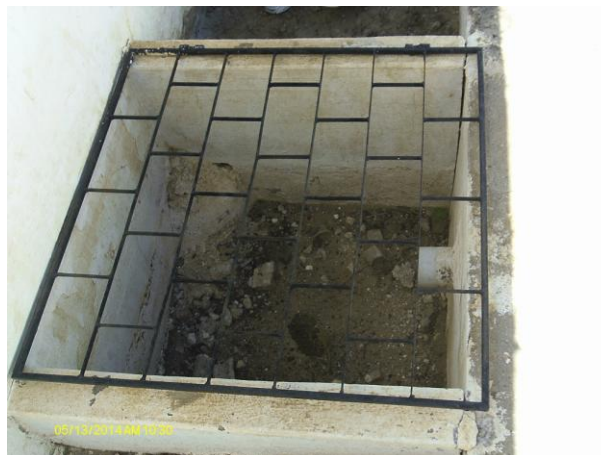
**Foto 64** - REN-01: caixa de descarga de fundo.

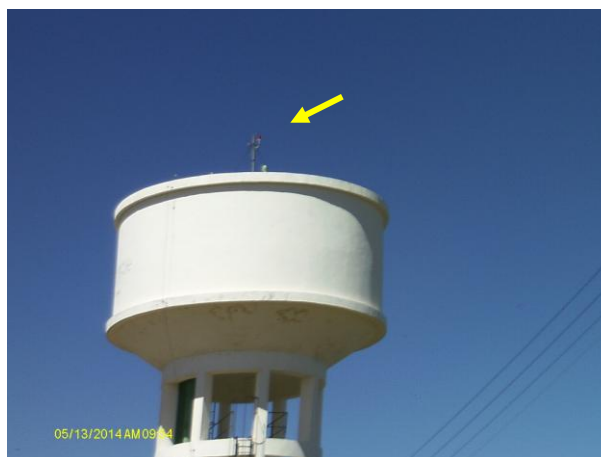
**Foto 66** - REL-01: pára-raio e sinalização noturna de obstáculos.

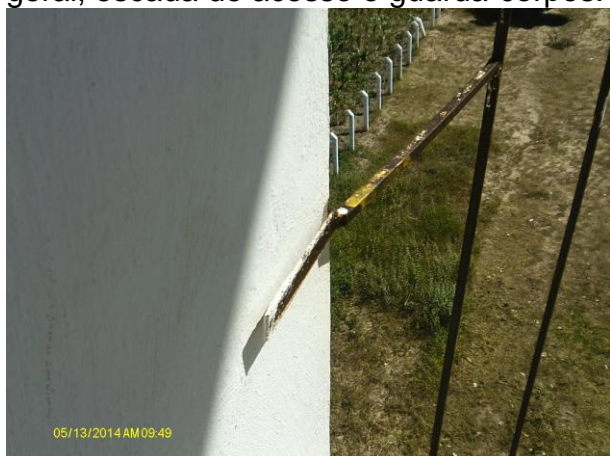
**Foto 67** - REL-01: guarda-corpo da escada de acesso sem fixação.

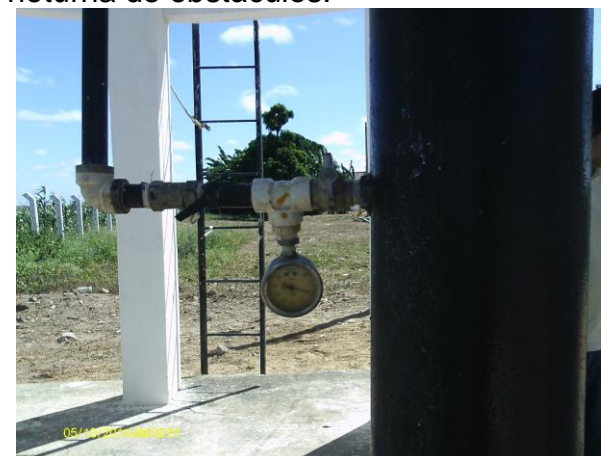
**Foto 68** - REL-01: medidor de nível.

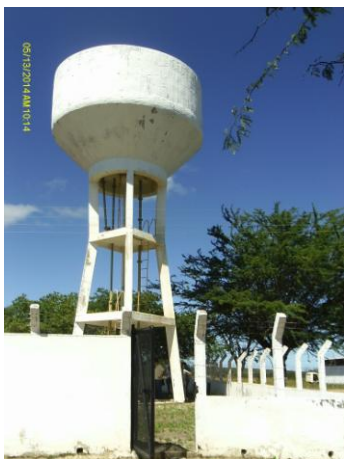
**Foto 69** - REL-03: acesso, delimitação da área, ausência de identificação.

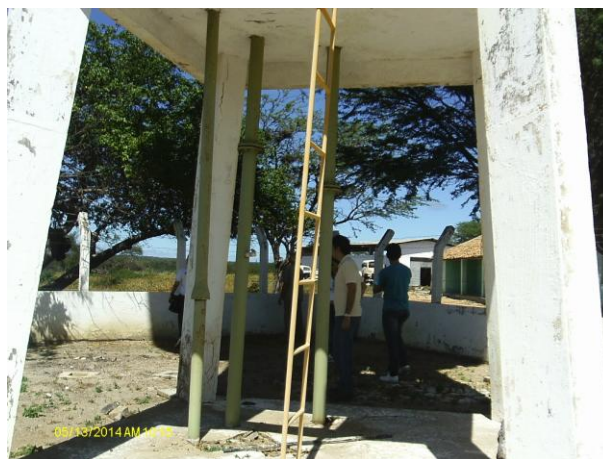
**Foto 70** - REL-03: escada de acesso.

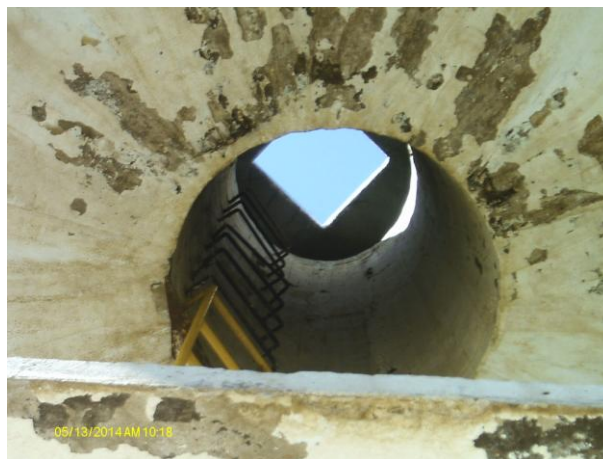
**Foto 72** - REL-03: sem tampa de inspeção.

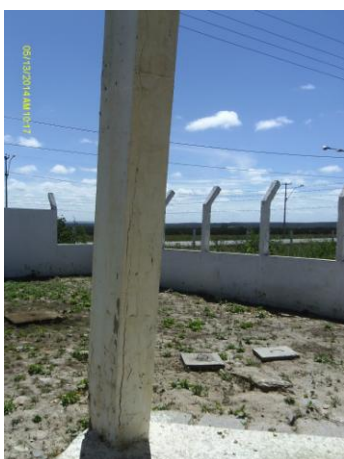
**Foto 73** - REL-03: rachaduras na base.

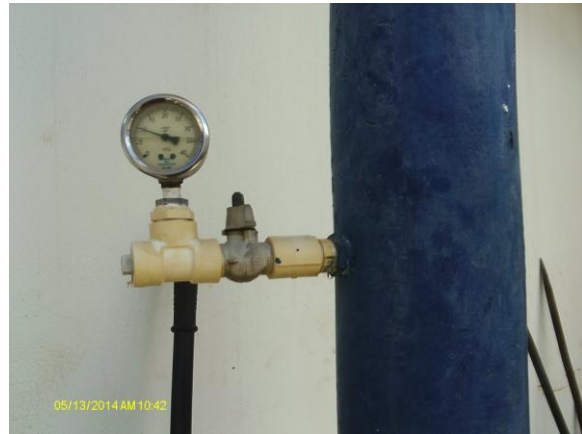
**Foto 76** - REL-02: medidor de nível.

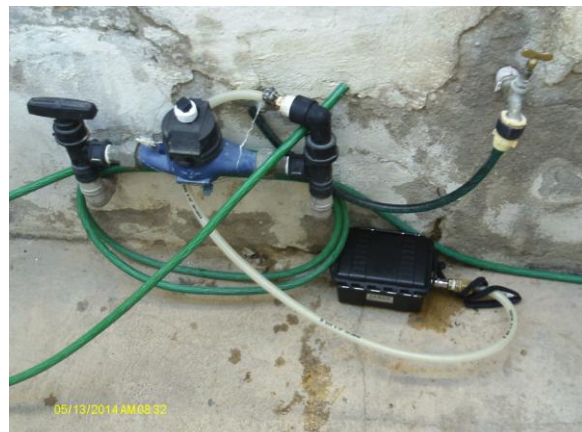
**Foto 78** - Equipamento de medição de pressão *datalogger* instalado no endereço: Travessa São Paulo, 16.

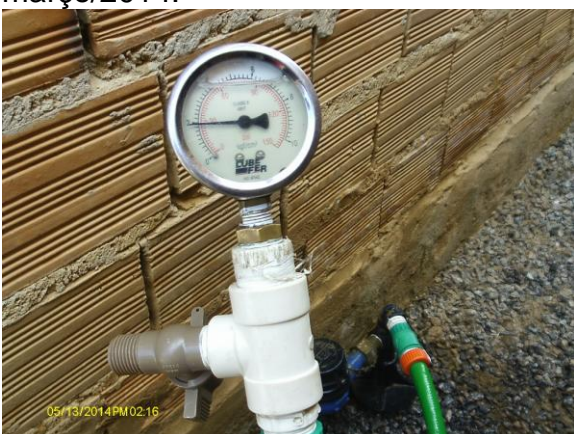
**Foto 79** - Medição instantânea de pressão na rede de distribuição: Rua Flamengo, 31.

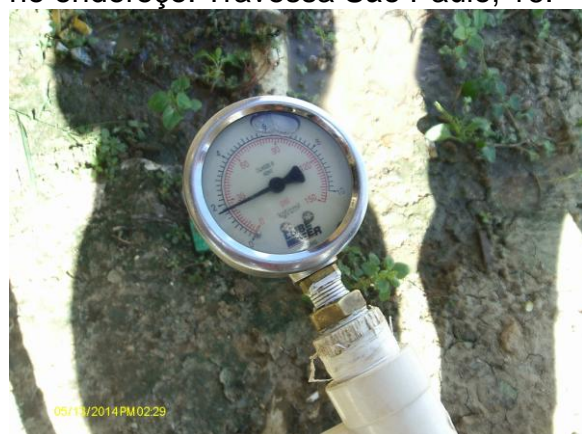
**Foto 80** - Medição instantânea de pressão na rede de distribuição: Rua Rosário, 46.

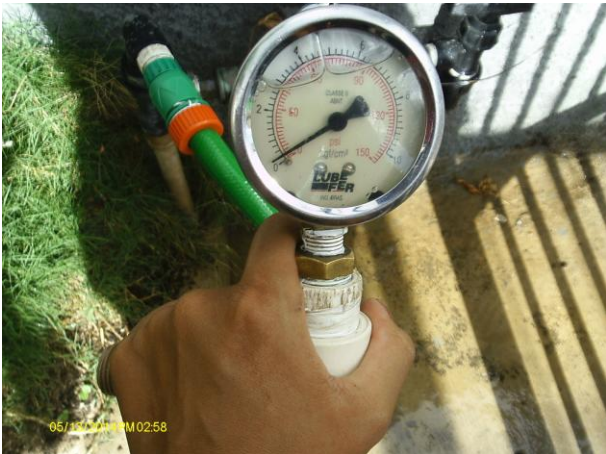
**Foto 81** - Medição instantânea de pressão na rede de distribuição: Rua José Severo Cortez, 981.

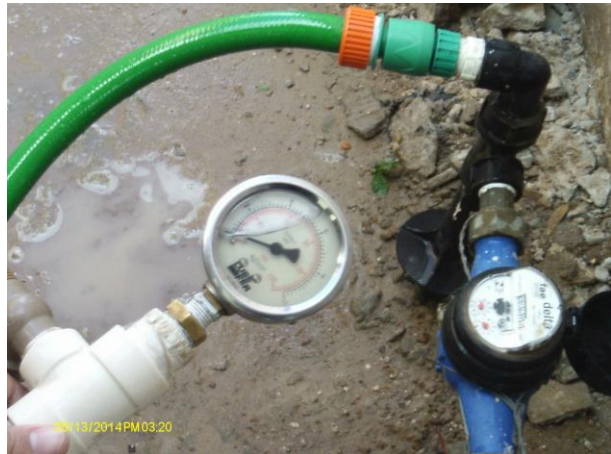
**Foto 82** - Medição instantânea de pressão na rede de distribuição: Rua Pereira Filgueiras.

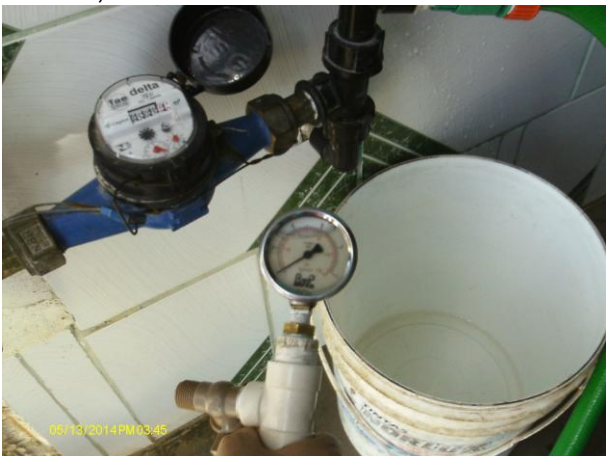
**Foto 83** - Medição instantânea de pressão na rede de distribuição: Rua Cecília Meireles, 14.

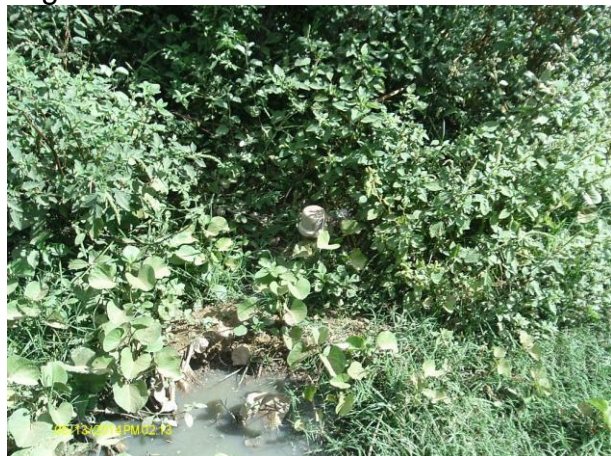
**Foto 84** - Registro de descarga na rede de distribuição: Rua Flamengo (sem caixa).

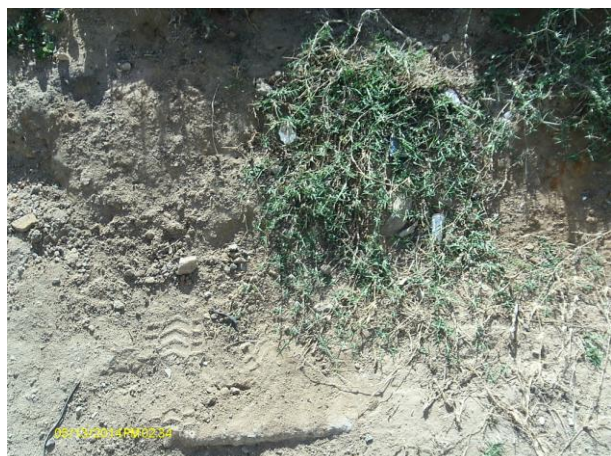
**Foto 86** - Registro de descarga na rede de distribuição: Rua Nova (soterrado).

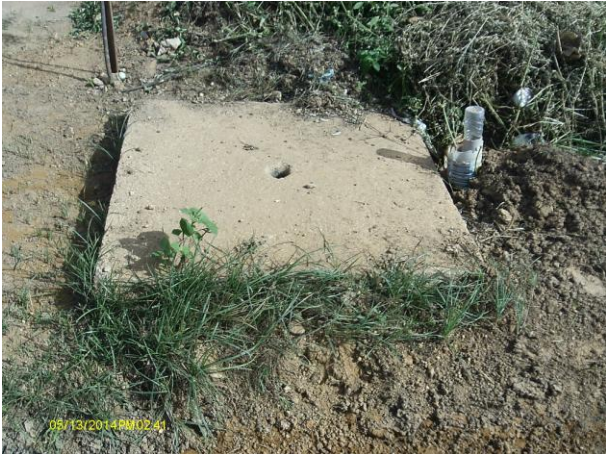
**Foto 87** - Registro de descarga na rede de distribuição: Rua Carneiro de Mendonça.

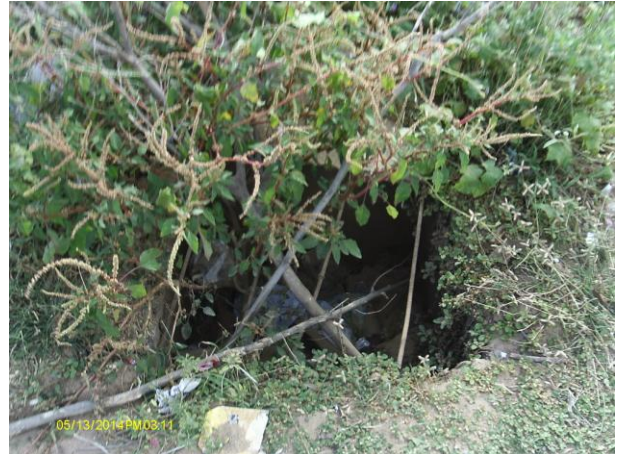
**Foto 88** - Registro de descarga na rede de distribuição: Rua da Glória (tampa danificada).

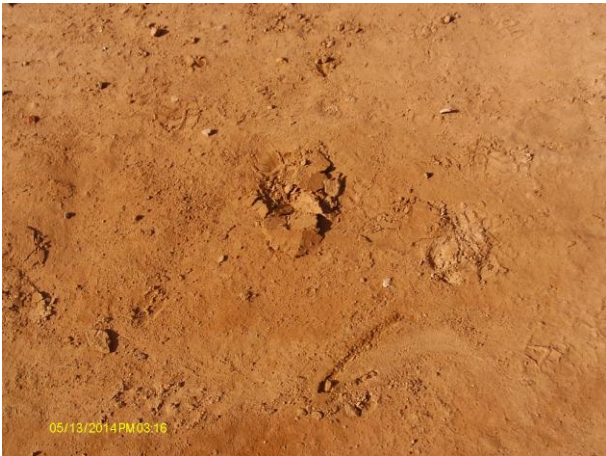
**Foto 89** - Registro de descarga na rede de distribuição: Rua Pereira Filgueiras (soterrado).

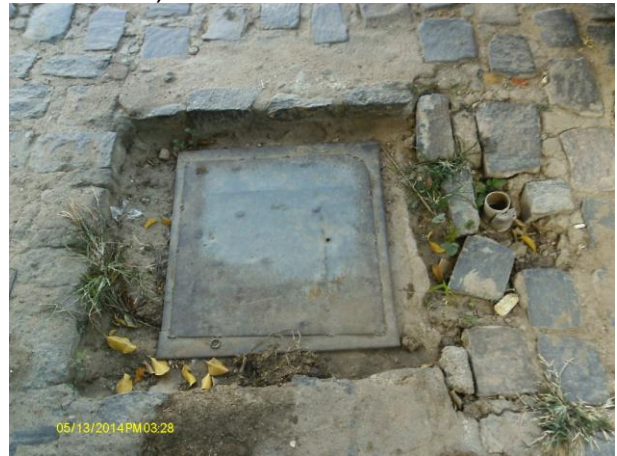
**Foto 90** - Registro de descarga na rede de distribuição: Travessa José de Alencar.

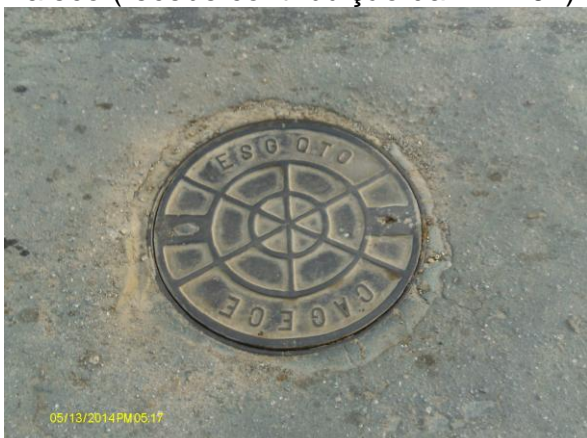
**Foto 94** - PV localizado na Rua João Severo Cortez (recebe contribuição da EEE-02).

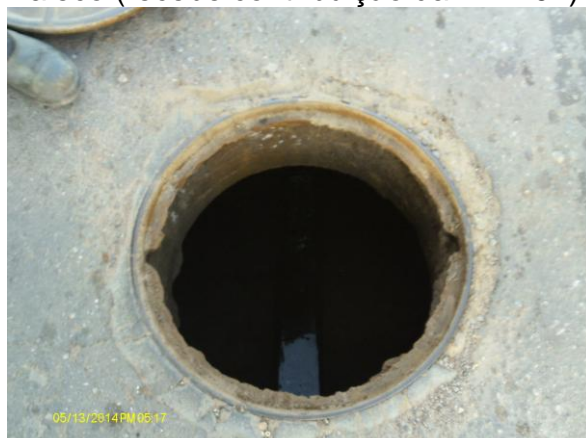
**Foto 95** - PV localizado na Rua João Severo Cortez (recebe contribuição da EEE-02).

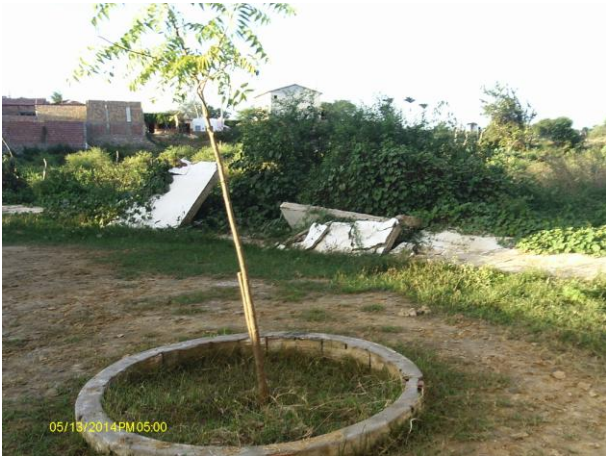
**Foto 98** - EEE-01: desmoronamento do muro que delimita a área da EEE.

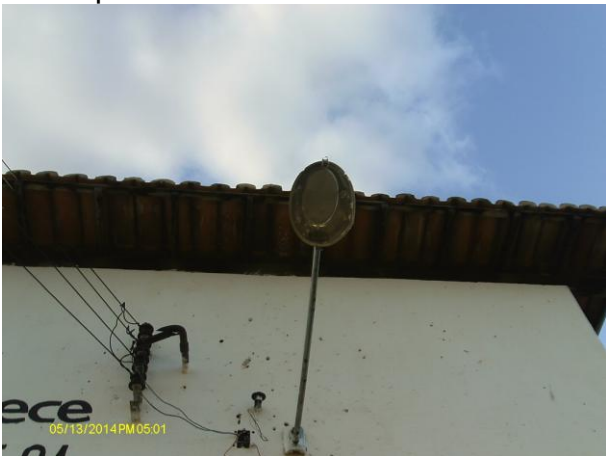
**Foto 100** - EEE-01: sem iluminação externa.

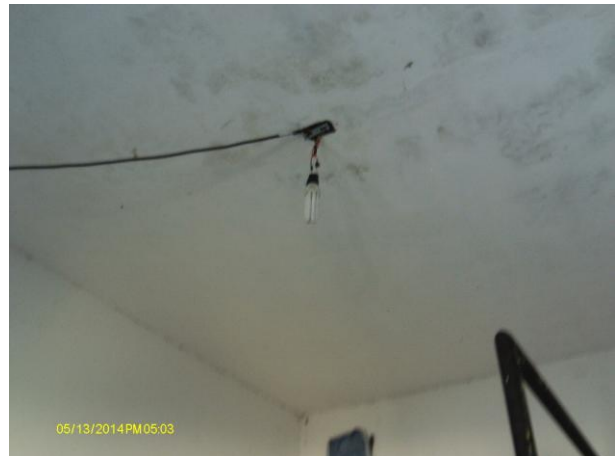
**Foto 101** - EEE-01: iluminação interna com defeito e instalações elétricas inadequadas.

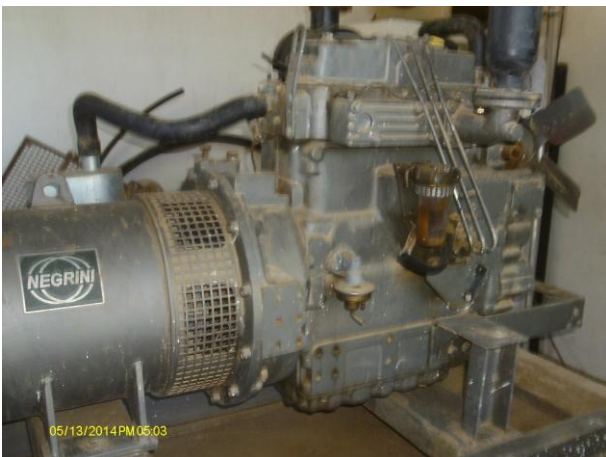
**Foto 106** - EEE-01: grupo gerador de energia elétrica com defeito.

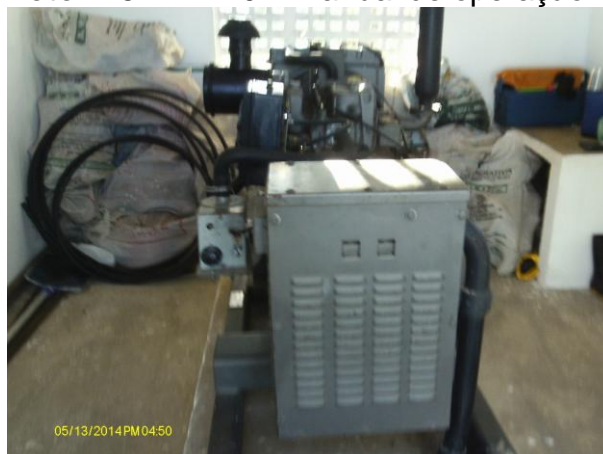
**Foto 115** - EEE-02: grupo gerador de energia elétrica com defeito.

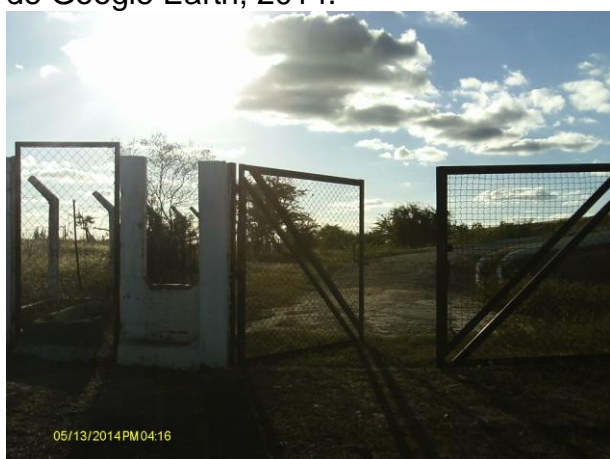
**Foto 132** - ETE: delimitação, acesso e ausência de identificação.

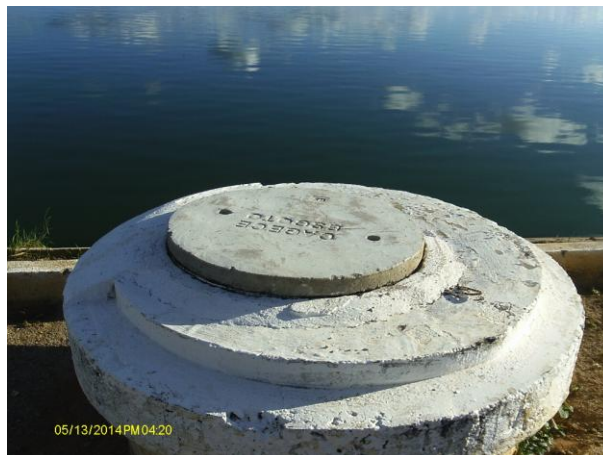
**Foto 135 -** ETE: PV (1) lagoa facultativa.

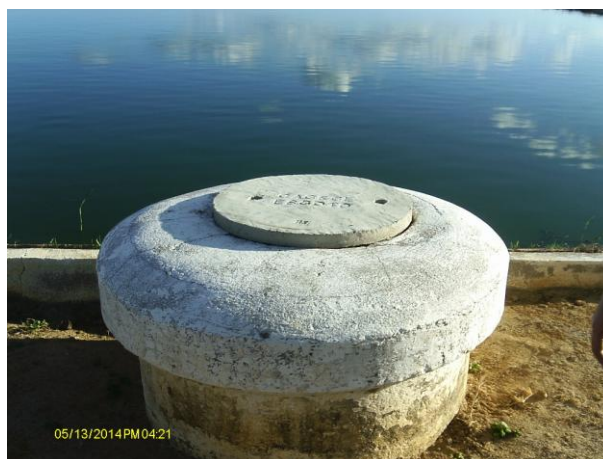
**Foto 137 -** ETE: PV (2) lagoa facultativa.

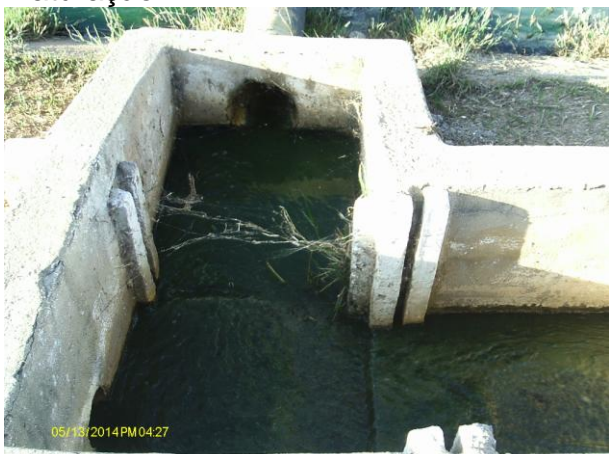
**Foto 144** - ETE: caixa de isolamento da lagoa de maturação I sem divisórias.

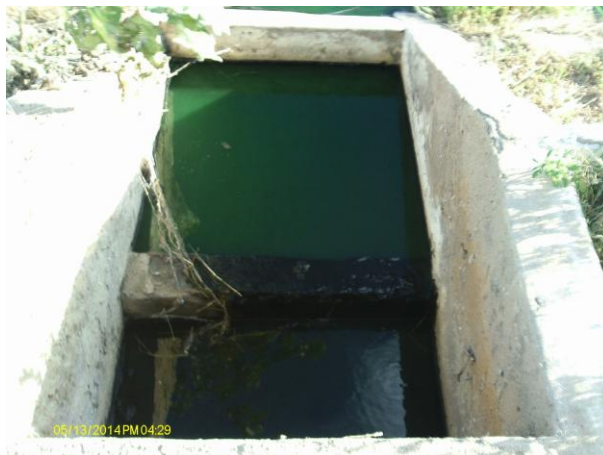
**Foto 147** - ETE: saída do esgoto na lagoa de maturação I.

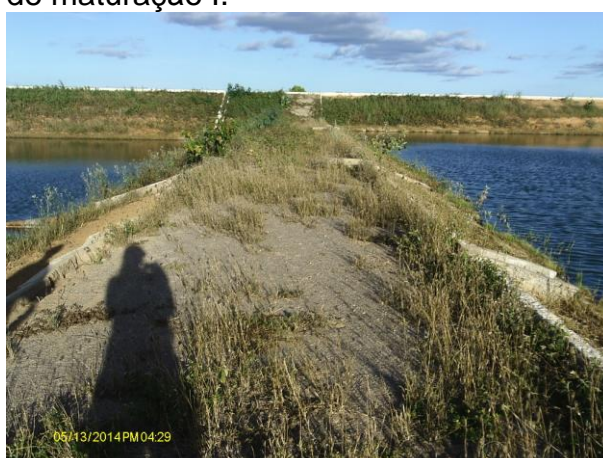
**Foto 149** - ETE: vegetação excessiva nas passarelas entre lagoa de maturação I e II.

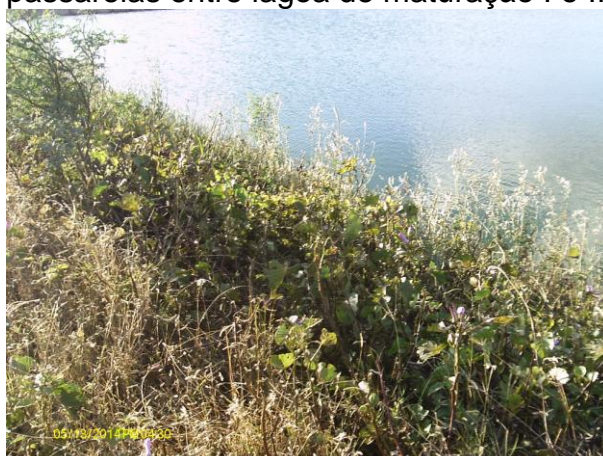
**Foto 151** - ETE: vegetação excessiva no talude da lagoa de maturação II.

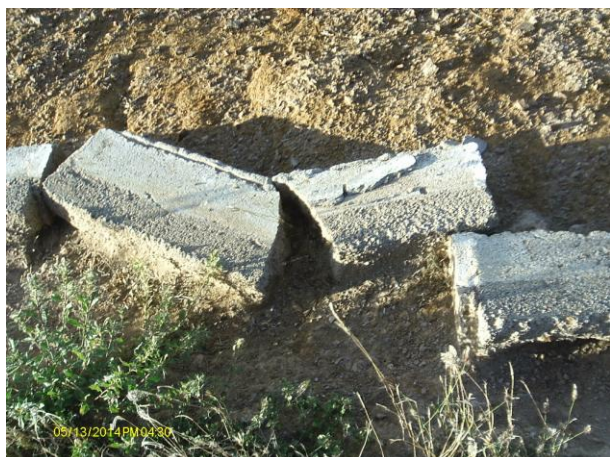
**Foto 152 - ETE: talude danificado na lagoa de maturação II.**

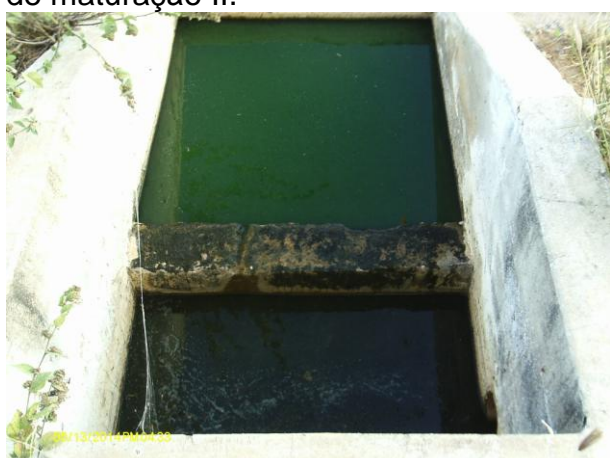
**Foto 154 - ETE: saída do efluente final (II).**

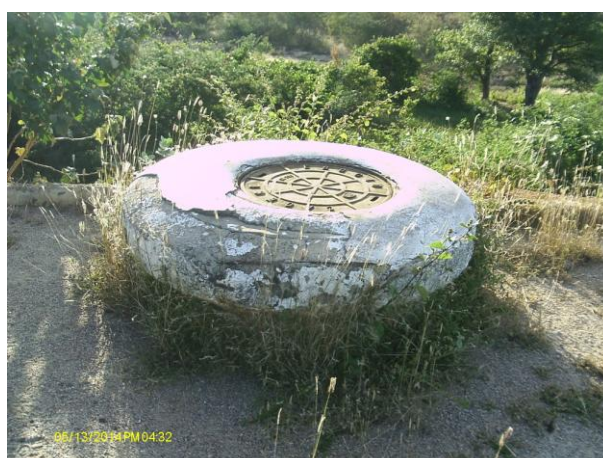
**Foto 155 - ETE: PV (6) na saída do efluente final.**
