**RELATÓRIO DE FISCALIZAÇÃO
RF/CSB/0041/2015**

Assunto: Fiscalização dos Sistemas de
Abastecimento de Água e de Esgotamento Sanitário
da Sede do Município de Bela Cruz

COORDENADORIA DE SANEAMENTO BÁSICO

Fortaleza – CE
Agosto/2015

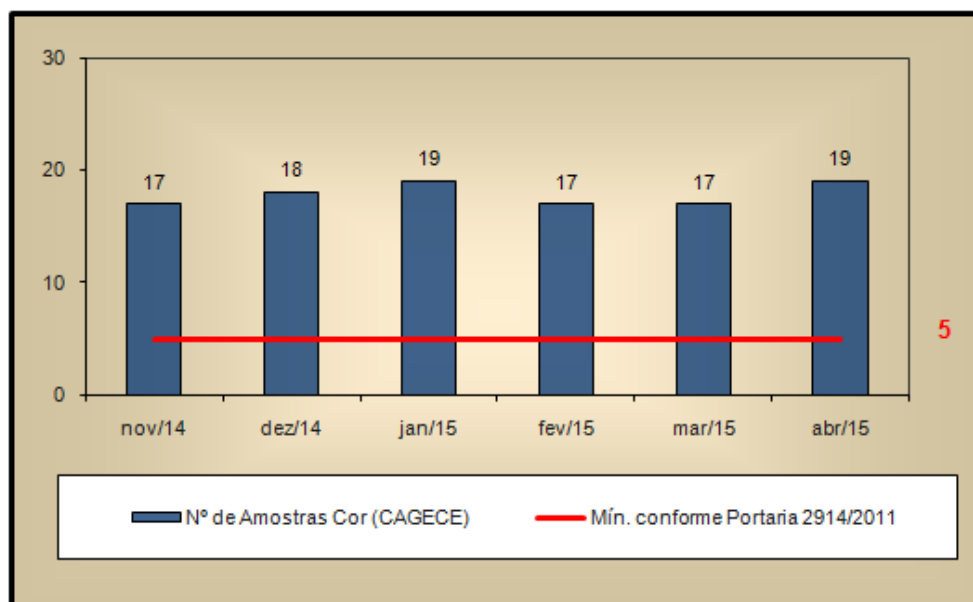
Gráfico 2 - Avaliação do Monitoramento da Qualidade da água tratada realizado pela CAGECE na rede de distribuição do SAA da Sede do Município de Bela Cruz, no período de novembro/2014 a abril/2015 conforme Portaria MS 2.914/11, referente ao número de amostras do parâmetro cor.

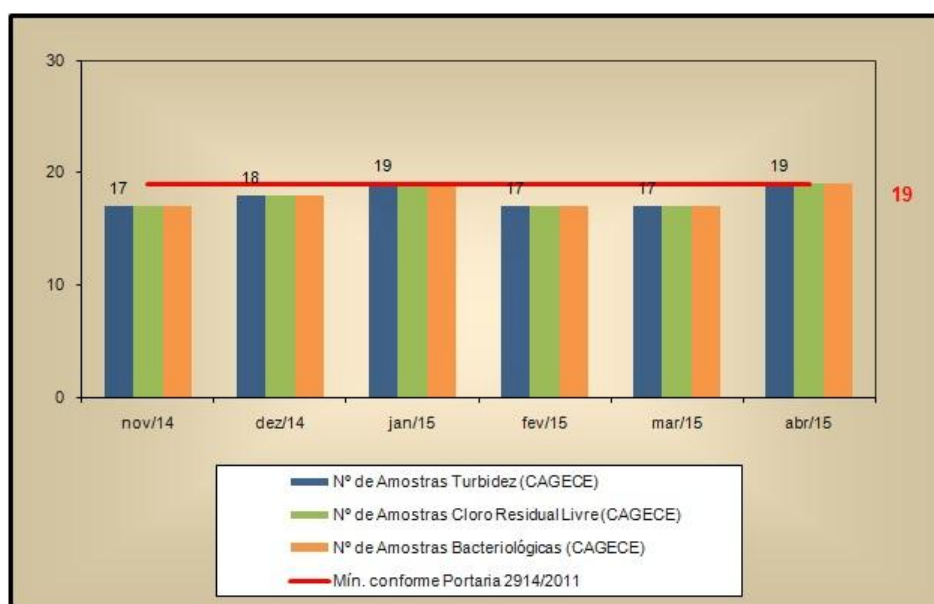
Gráfico 3 - Avaliação do Monitoramento da Qualidade da água tratada realizada pela CAGECE na rede de distribuição do SAA da Sede do Município de Bela Cruz, no período de novembro/2014 a abril/2015 conforme Portaria MS 2.914/11, com relação ao número de amostras dos exames bacteriológicos, cloro residual livre e turbidez.
