**RELATÓRIO DE FISCALIZAÇÃO
RF/CSB/0042/2014**

**Assunto: Fiscalização do Sistema de Abastecimento
de Água do Município de Uruoca**

COORDENADORIA DE SANEAMENTO BÁSICO

**Fortaleza – CE
Maio/2014**

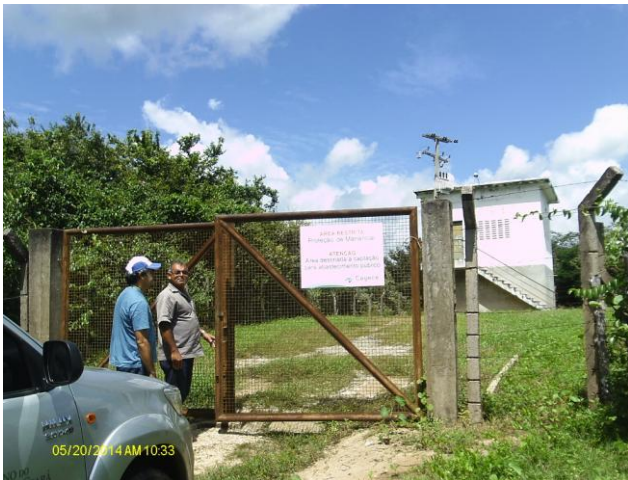
Foto 1 – Entrada de acesso a captação.

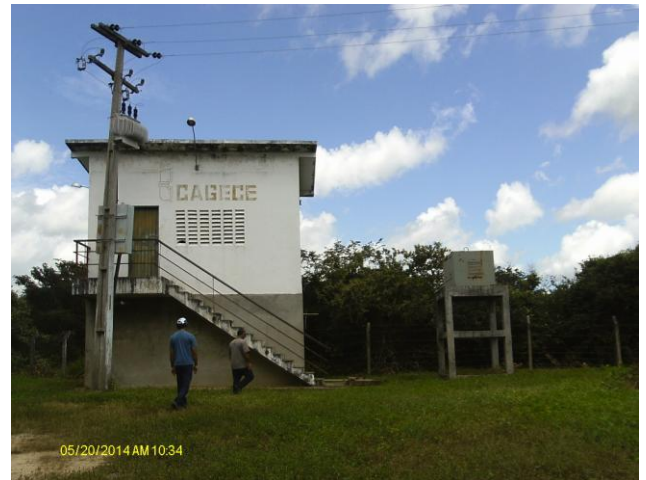
Foto 2 – Vista geral da captação.

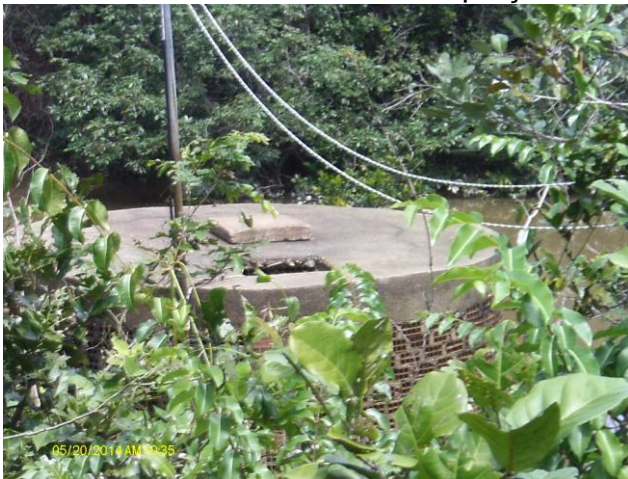
Foto 3 – Poço Amazonas as margem do Rio Coreaú.

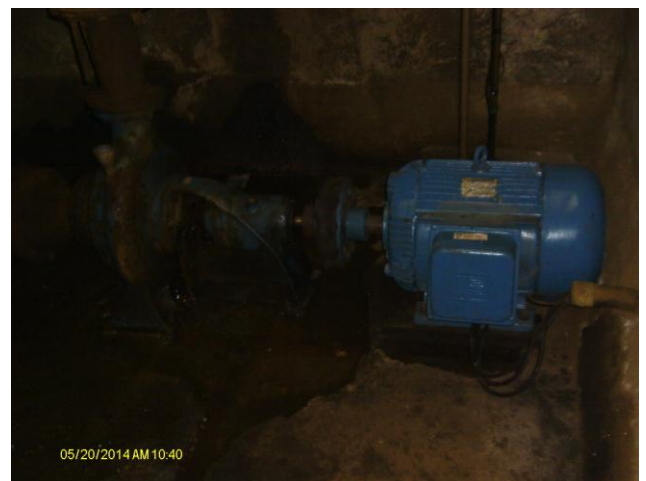
Foto 6 – PA-01: Moto bomba da elevatória EEAB-01.

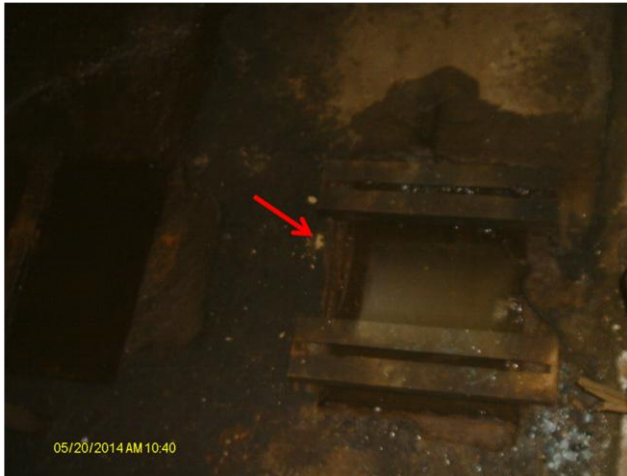
Foto 7 – PA-01: Ausência de bomba reserva na elevatória EEAB-01.

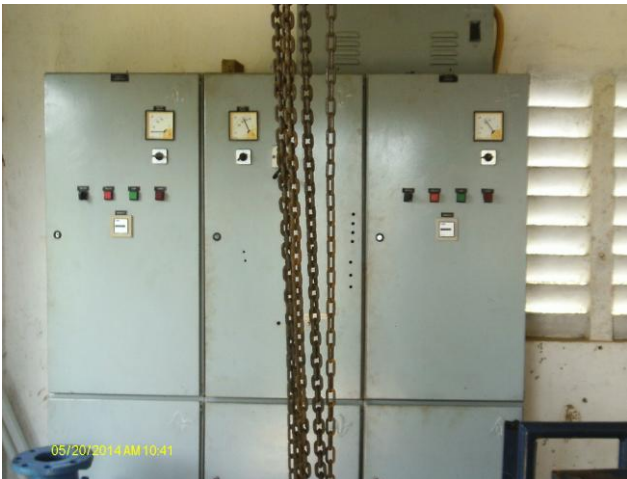
Foto 9 – EEAB-01: quadro de comando.

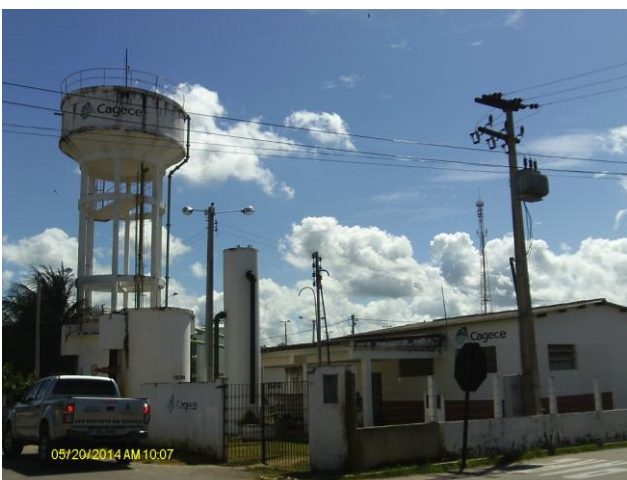
Foto 10 – Vista externa da ETA.

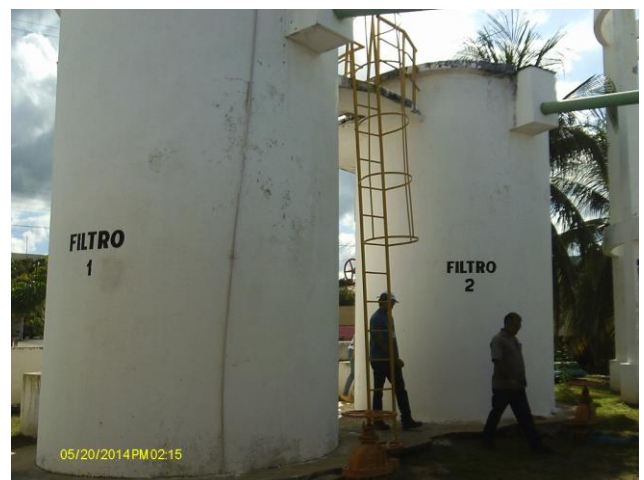
Foto 11 – Vista dos Filtros 01 e 02.

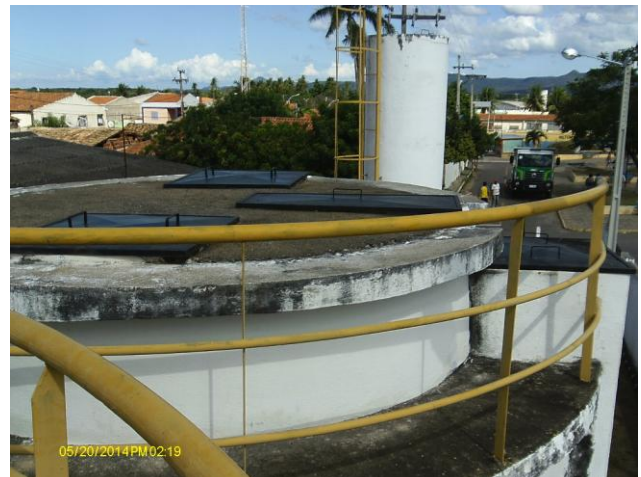
Foto 13 – Guarda-corpos nas instalações do Filtro 01 e tampas adequadas.

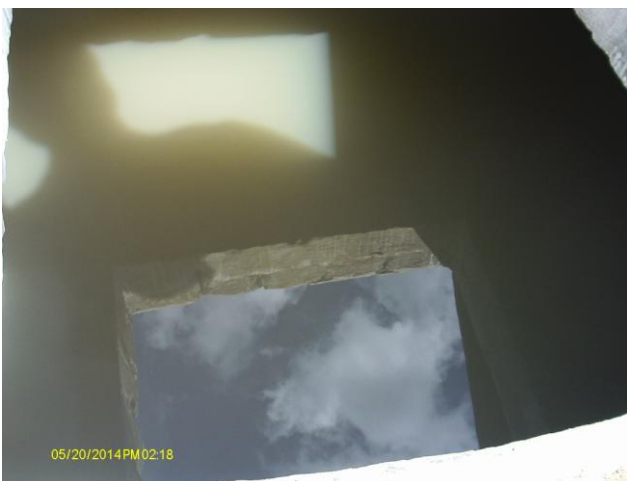
Foto 14 – Filtro-01: leito filtrante.

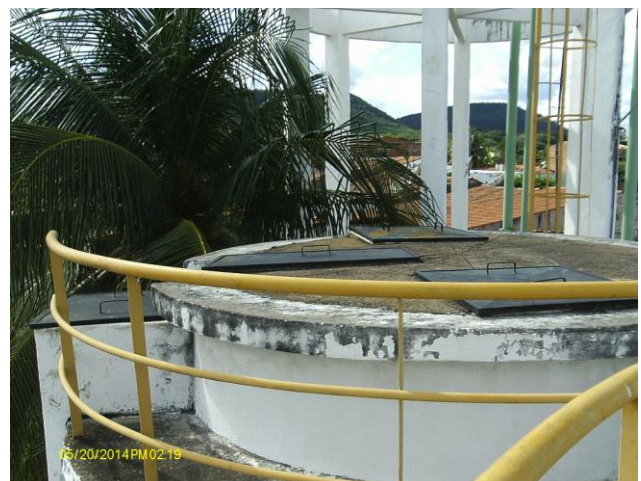
Foto 15 – Guarda-corpos nas instalações do Filtro 02 e tampas adequadas.

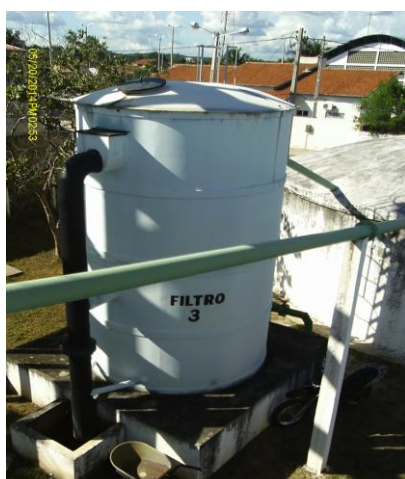
Foto 16 – Vista do Filtro 03 com tampas adequadas.

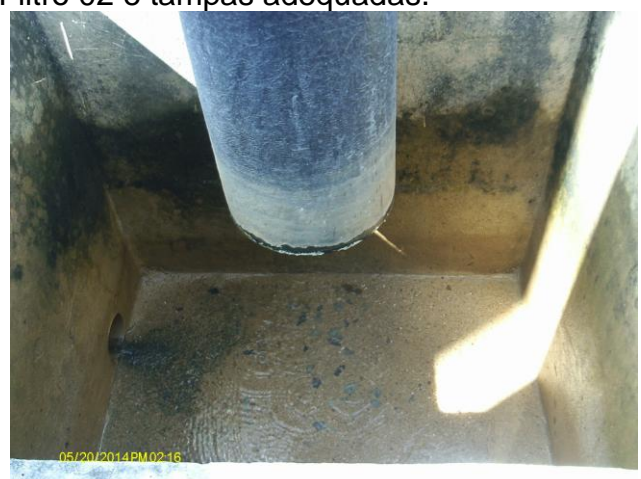
Foto 17 – Filtro 03: descarga e drenagem.

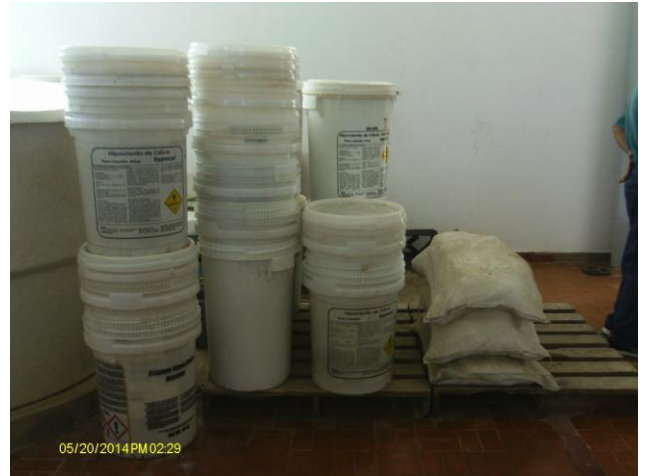
Foto 19 – Casa de química: almoxarifado de produtos químicos.

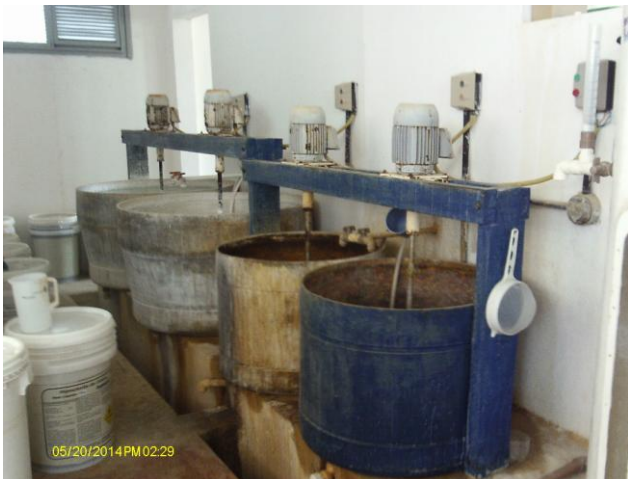
Foto 20 – Casa de química: dosadores de PAC e polímero.

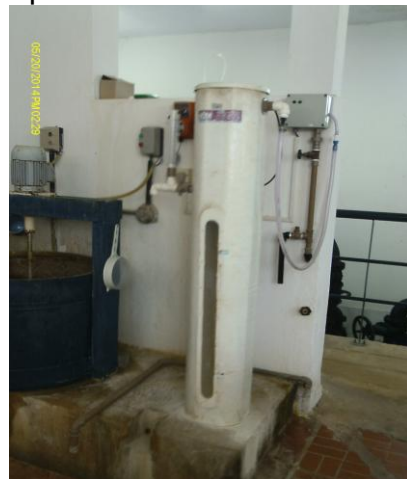
Foto 21 – Casa de química: dosador de flúor parado.

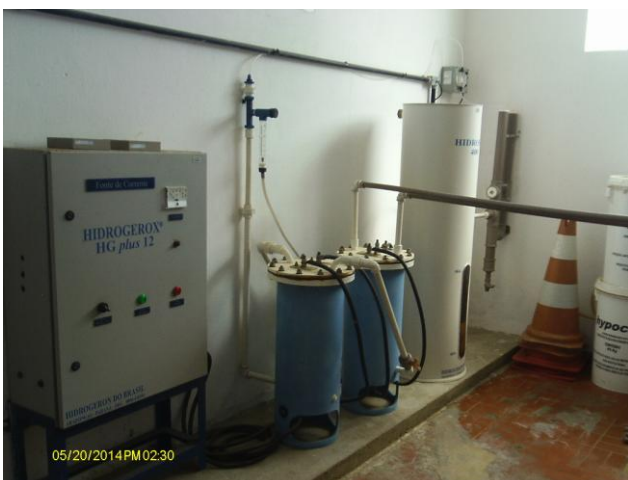
Foto 22 – Casa de química: fábrica de cloro.

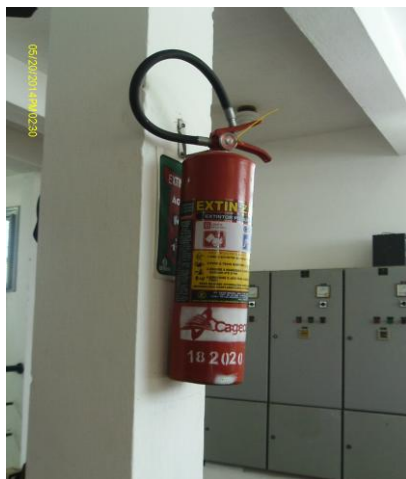
Foto 24 – Extintor de incêndio da ETA com data de validade até mar/2015.

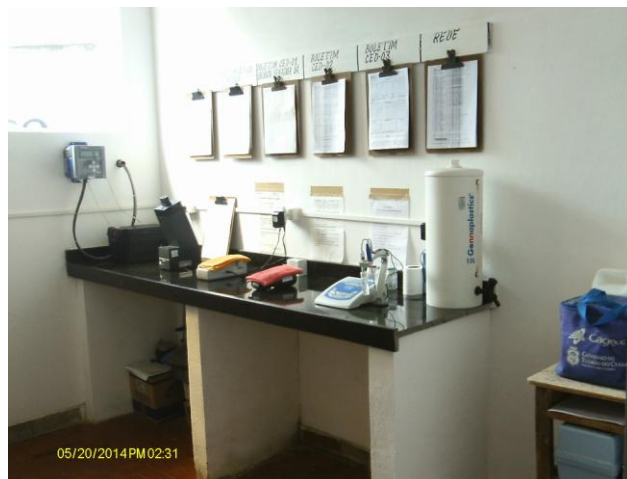
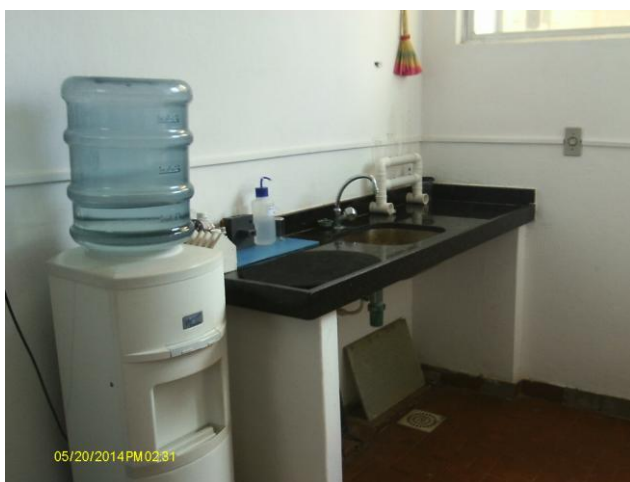
Foto 25 – Vista parcial do laboratório da ETA.

Foto 26 – Vista parcial do laboratório da ETA.

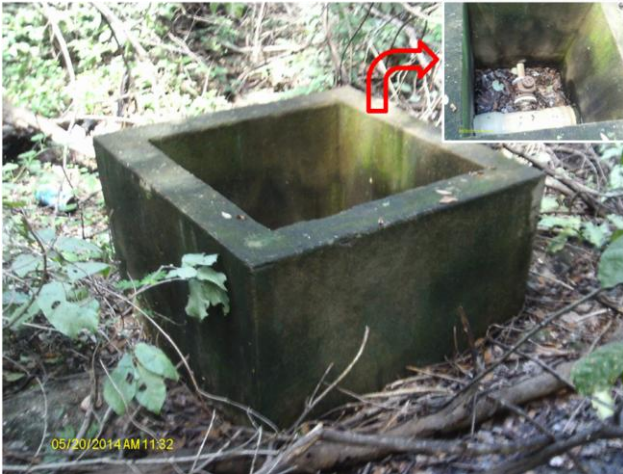
Foto 30 – Caixa de registro da adutora de água bruta na área do RAP-01 está sem tampa ou grade de proteção.

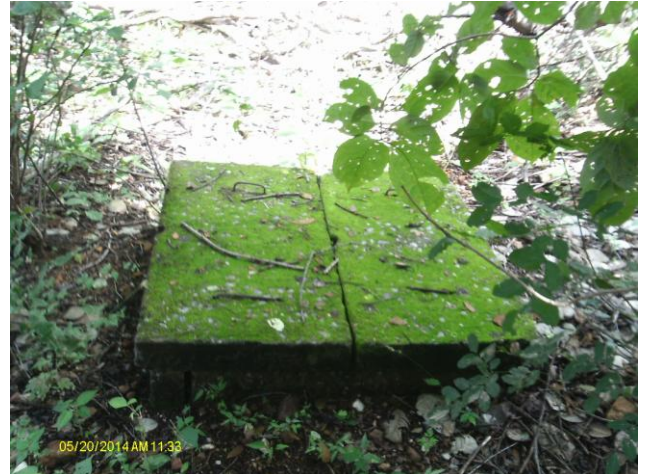
Foto 31 – Caixa de ventosa na adutora de água bruta na área do RAP-01.

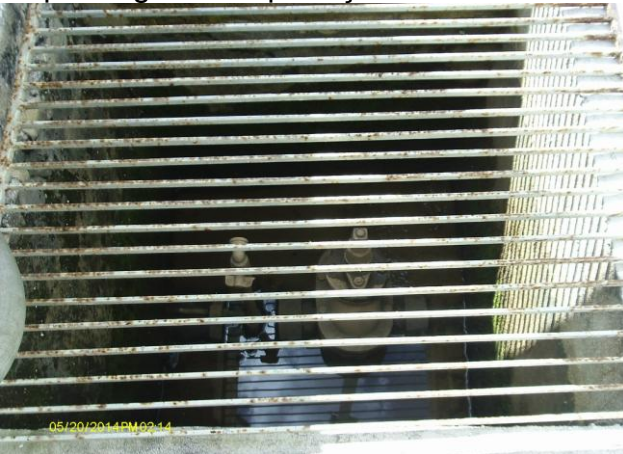
Foto 32 – Caixa de registro na adutora de água bruta na área da ETA.

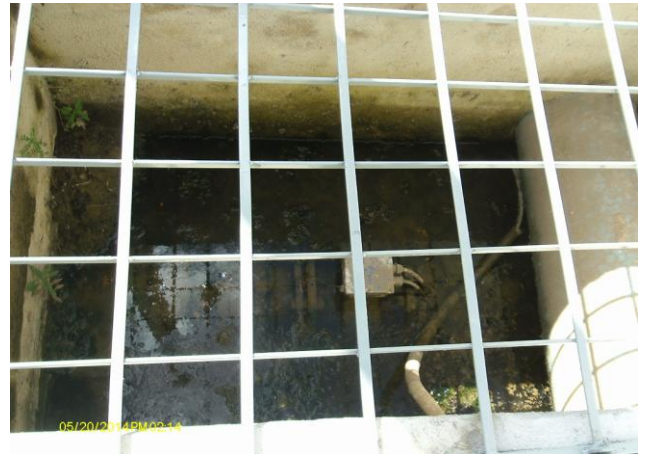
Foto 33 – Macromedidor de água bruta na entrada da ETA.

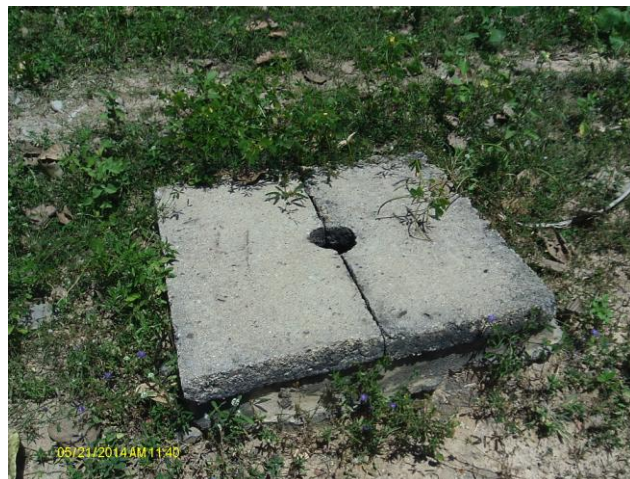
Foto 39 – Caixa de ventosa na rede de água tratada na localidade Barra do Mel.

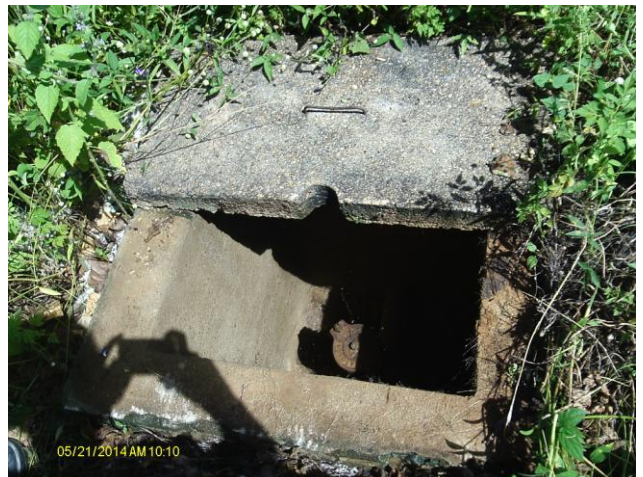
Foto 45 – Caixa de ventosa na adutora de água tratada.

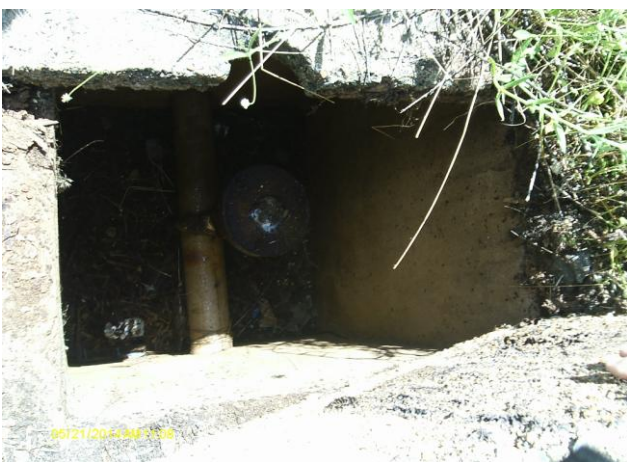
Foto 46 – Caixa de ventosa da rede na localidade Torrões.

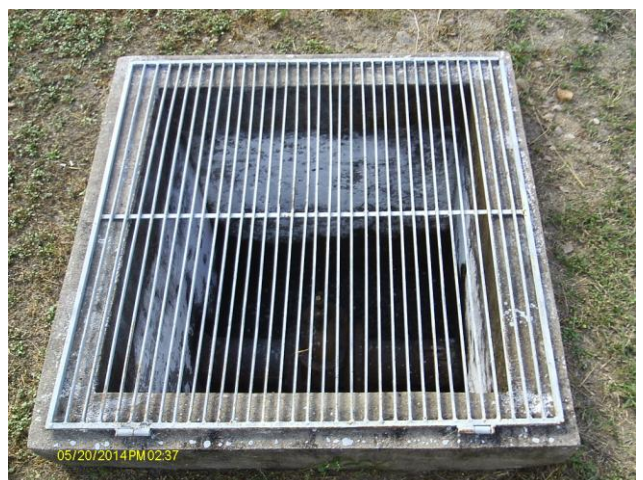
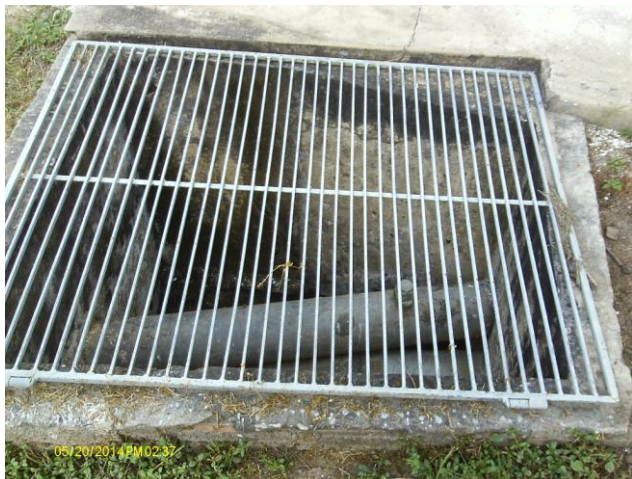
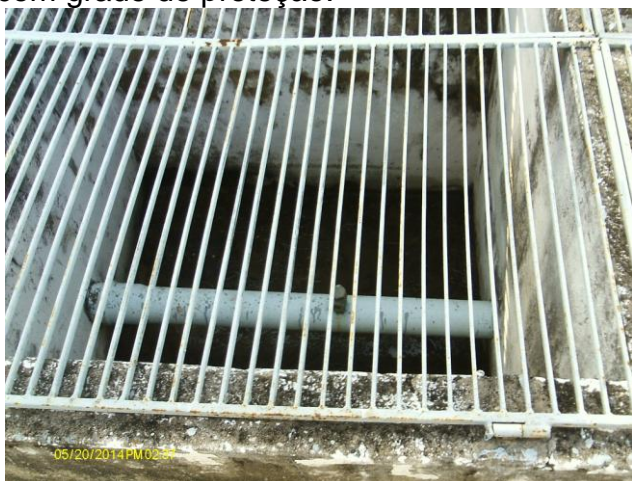
Foto 47 – Caixa de estação pitométrica na adutora de água tratada na área da ETA, com grade de proteção.

Foto 48 – Caixa de estação pitométrica na adutora de água tratada na área da ETA, com grade de proteção.

Foto 50 – Caixa de estação pitométrica na adutora de água tratada na área da ETA, com grade de proteção.

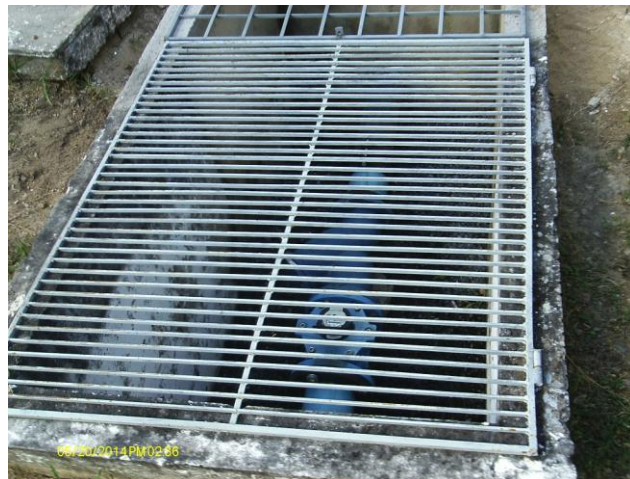
Foto 49 – Macromedidor de água tratada na área da ETA para o REL-01 com grade de proteção.

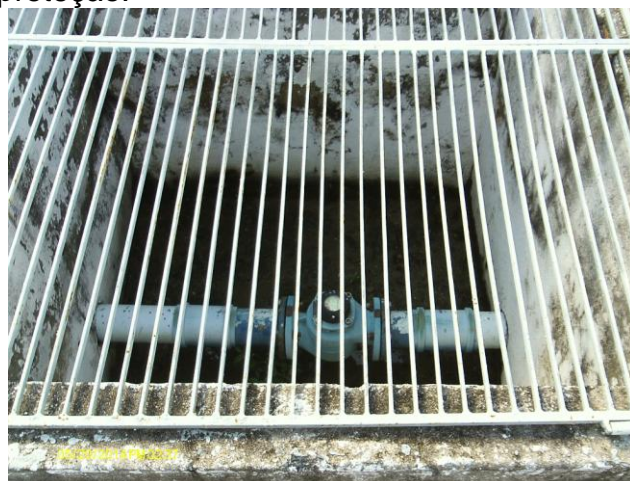
Foto 51 – Macromedidor de água tratada na área da ETA para o REL-02 com grade de proteção.

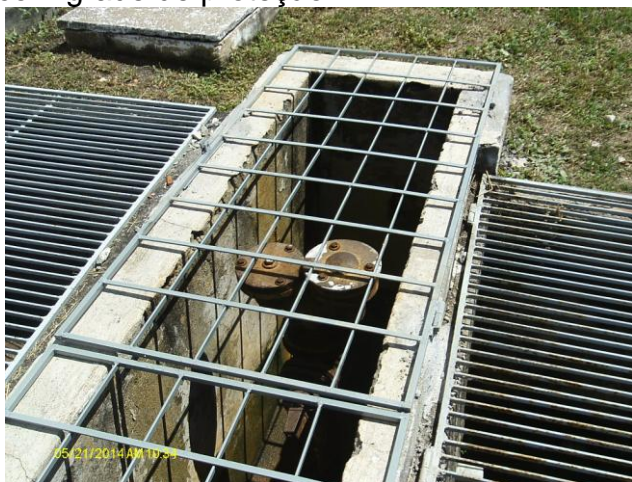
Foto 52 – Caixa de ventosa na adutora de água tratada na área da ETA.

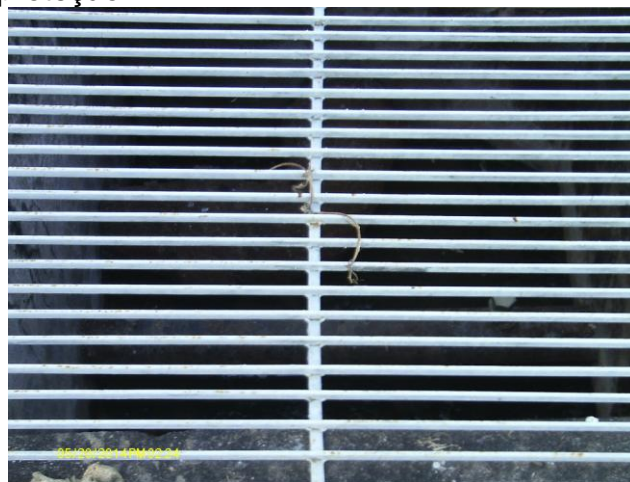
Foto 53 – Caixa de estação pitométrica na adutora de água tratada na saída da ETA.

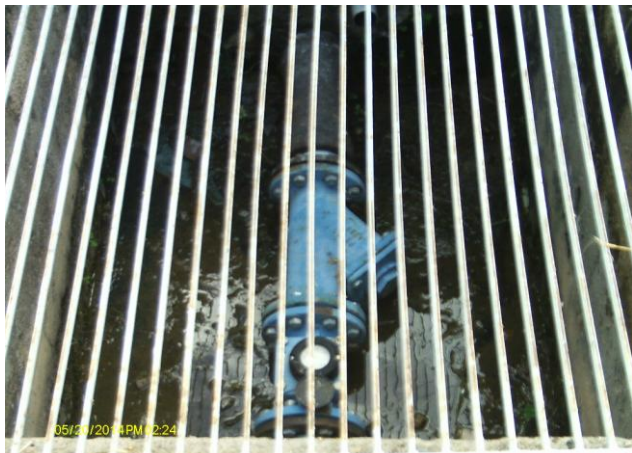
Foto 54 – Macromedidor de água tratada na saída da ETA para o município de Senador Sá.

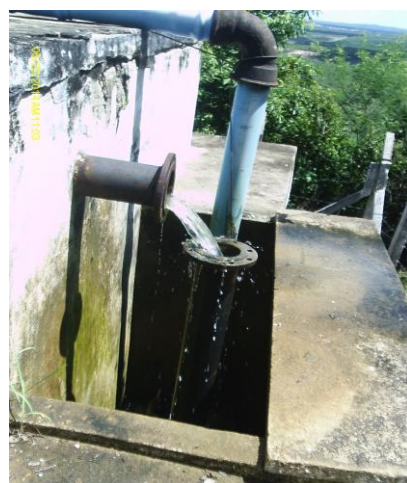
Foto 64 – RAP-01 – tubo extravasor e descarga de fundo.

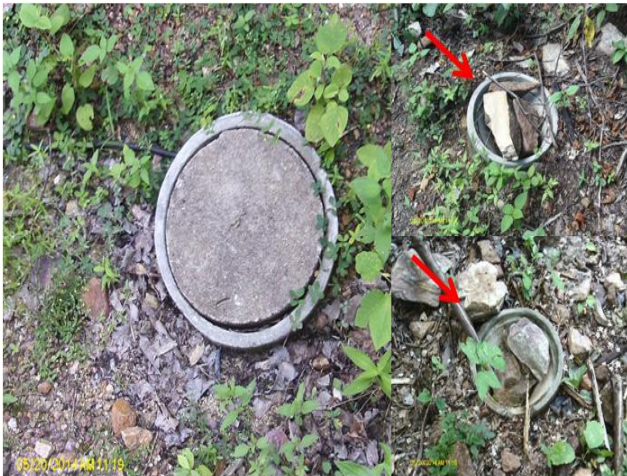
Foto 65 – RAP-01: instalações de enterramento elétrico com tampas das caixas danificadas.

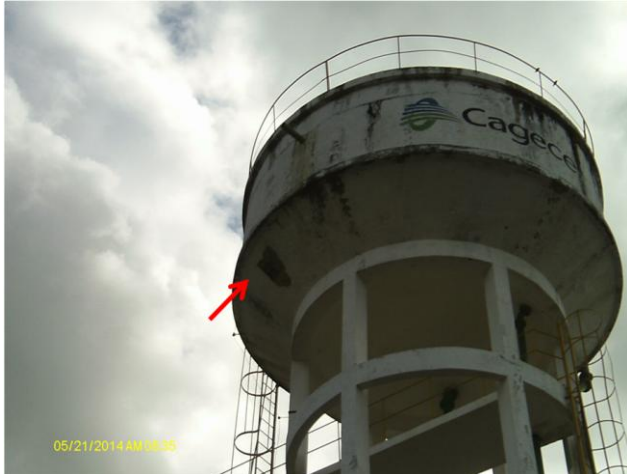
- f) As tampas de inspeções dos reservatórios REL-01 e REL-02 estão com tampa em processo de oxidação (**Anexo B**, item 17);
- g) Os reservatórios RAP-02 e REL-01 apresentam pintura e estrutura deteriorada (**Anexo B**, item 19);

Foto 71 – REL-01: estrutura danificada.

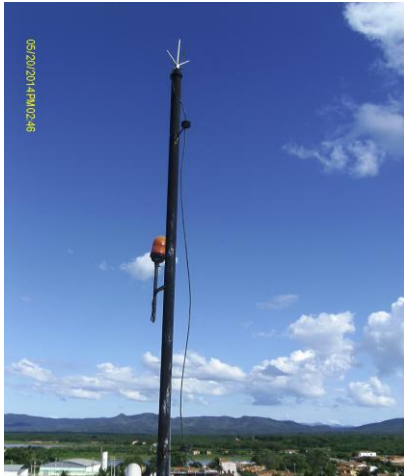
Foto 78 – REL-01: o cabo de descarga elétrica do para-raios não está isolado da infraestrutura.

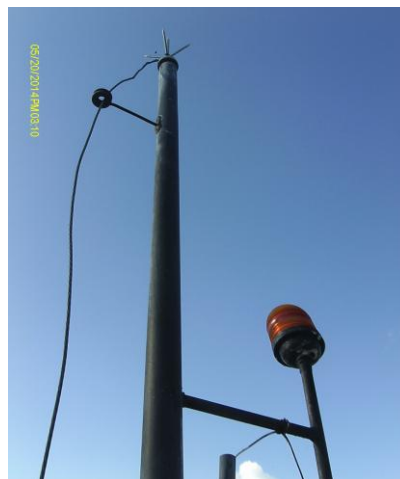
Foto 84 – REL-02: pára-raios e sinalização noturna sem fucionar.

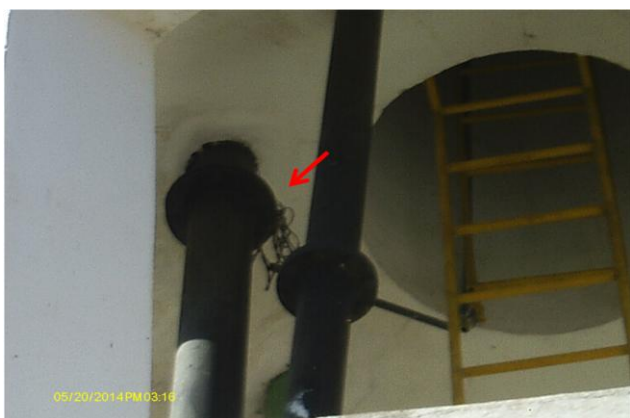
Foto 85 – REL-02: fios da sinalização noturna desconectada.

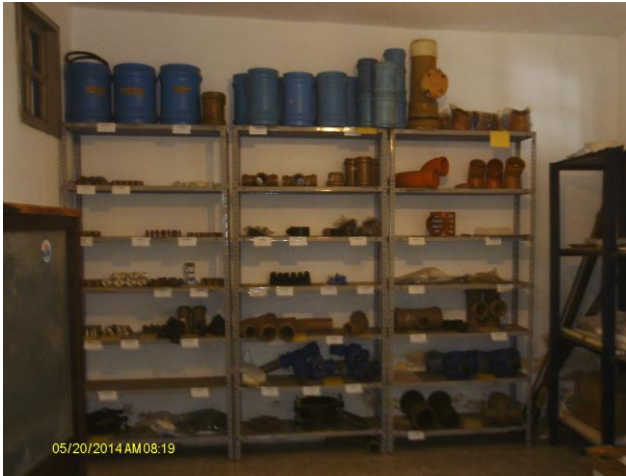
Foto 99 – Vista interna do almoxarifado.

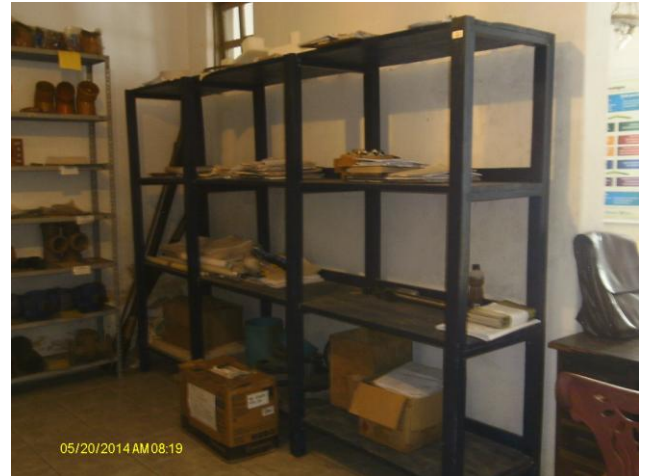
Foto 100 – Vista interna do almoxarifado.

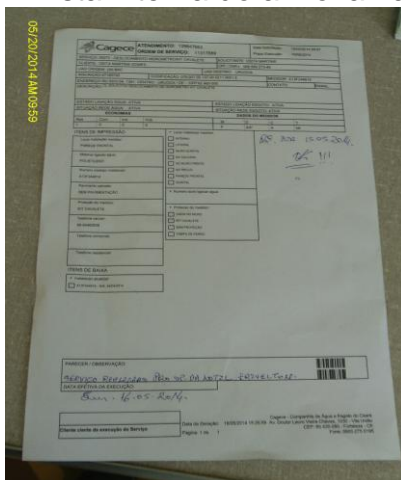
Foto 101 – OS de deslocamento de hidrômetro/kit Cavalete, com prazo de execução de 19/05/14 e executado em 16/05/14.
