**RELATÓRIO DE FISCALIZAÇÃO
RF/CSB/0043/2013**

Assunto: Fiscalização do Sistema de Abastecimento
de Água da Sede do Município de Santa Quitéria

COORDENADORIA DE SANEAMENTO BÁSICO

Outubro/2013

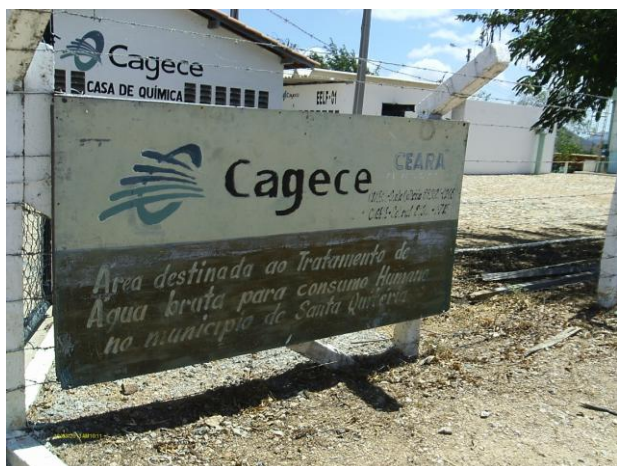
Foto 1 - Sinalização identificando o manancial como área destinada ao abastecimento público.

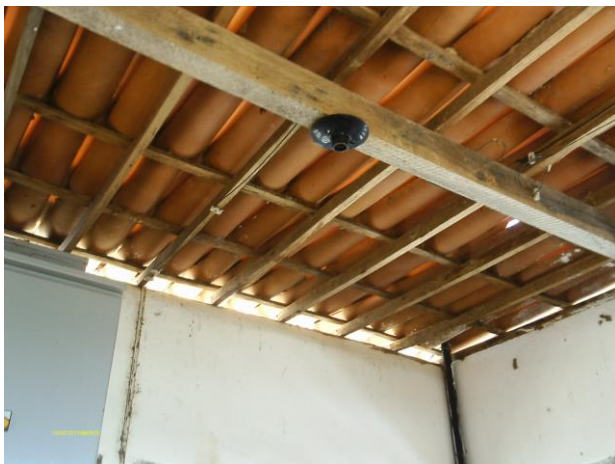
Foto 5 - Ausência de iluminação interna na casa de abrigo do QC – EECS-01.

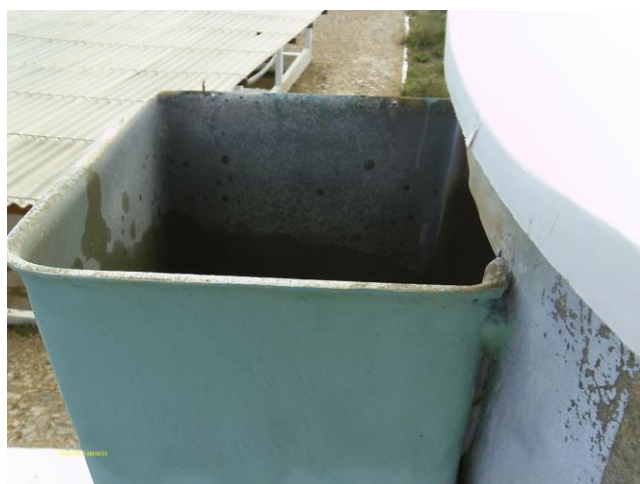
Foto 20 - Calha de saída de água sem tampa.

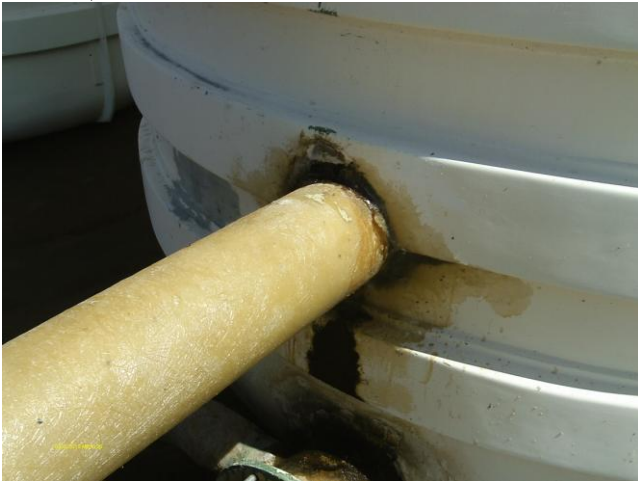
- c) Há vazamento na tubulação de entrada de água do filtro F-05 (**Anexo A**, item **1.2 – IV – 7**);
- d) O tanque de dosagem do flúor apresenta vazamento e os demais não possuem tampas adequadas, estando cobertos com sacos plásticos (**Anexo A**, item **1.2 – V – 5**);

Foto 23 - Vazamento na tubulação do F-05.

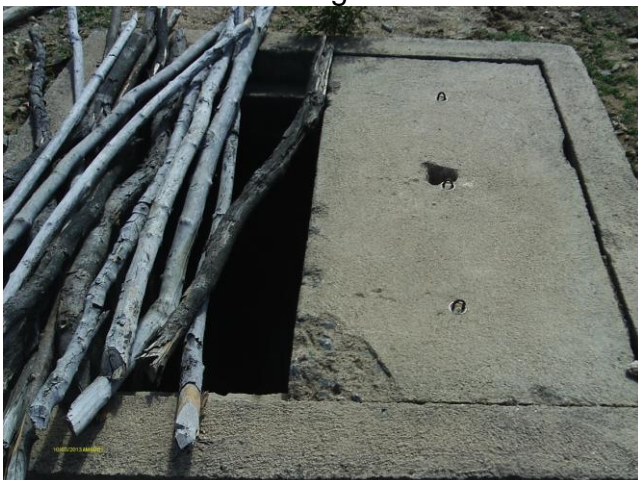
- e) Há uma caixa de descarga com tampa inadequada na AAT-01 (**Anexo A**, item **1.3 – I – 1**);
- f) Há vazamento na gaxeta da bomba da elevatória EEAT-02 (**Anexo A**, item **1.5 – I – 2**);

3	Se existem, os componentes inspecionados, inclusive suas caixas de proteção, estão em adequado estado de conservação? <u>Art. 2º e 119 da Res. 130/2010</u>	N	22	01.07	F-42
Obs: Há uma caixa de descarga com tampa danificada na AAT-01.					
II. Controle de perdas					
1	Existe macro medição? <u>Art. 2º, 119, 125 e 128 da Res. 130/2010</u>	S	22	01.07	-
2	A adutora está isenta de vazamentos? (Ver RECOP e verificar causas) <u>Art. 2º e 119 da Res. 130/2010</u>	S	22	01.07	-
RECOP páginas 98 a 99 do Processo PCSB/CSB/0133/2013.					
III. Outros					
1	Existe cadastro técnico atualizado da adutora? <u>Art. 2º, 119 e 130 da Res. 130/2010</u>	S	22	01.07	-
Croqui do Sistema, página 86 do Processo PCSB/CSB/0133/2013.

Foto 42 - AAT-01: caixa de descarga com tampa danificada.

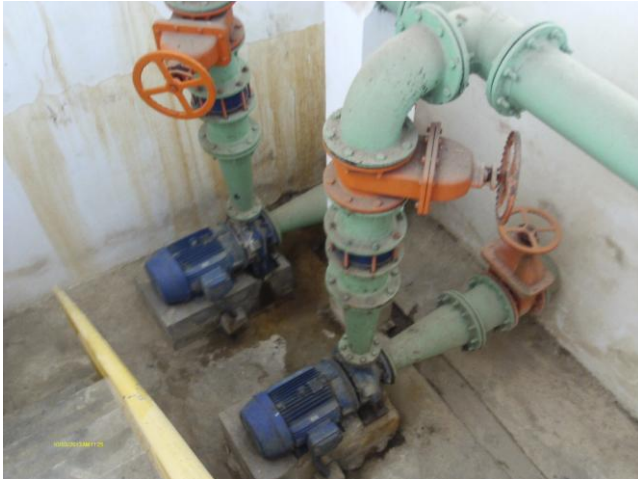
Foto 48 - Identificação EEAT-02.

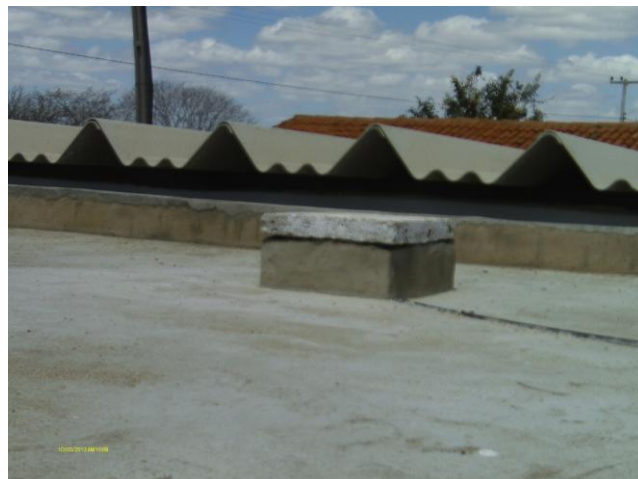
Foto 55 – RAP-01: Ausência de tampa na abertura de entrada de produtos químicos.

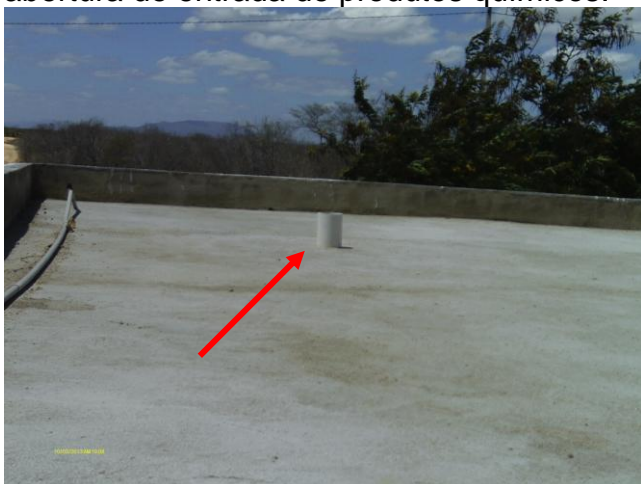
Foto 56 – RAP-01: Tampa de inspeção.

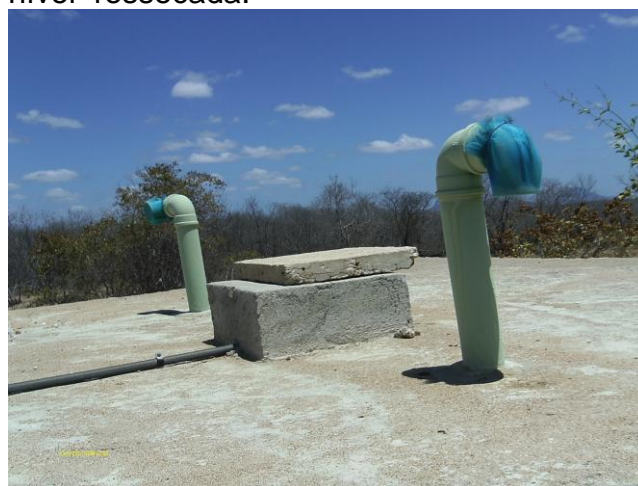
Foto 63 - RAP-02: entrada de água e tubo extravasor.

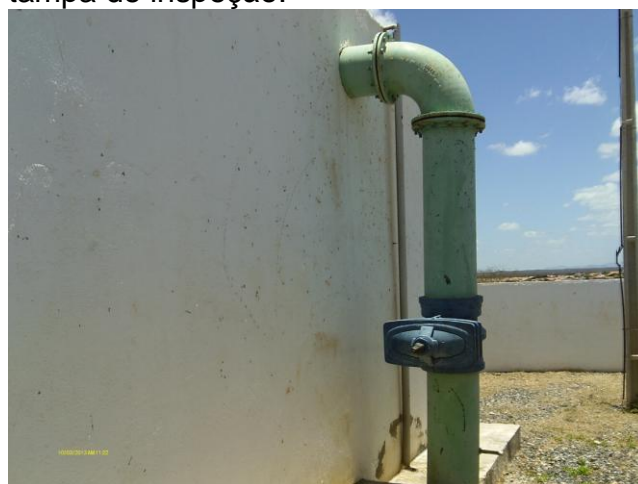
Foto 65 - RAP-03: identificação.

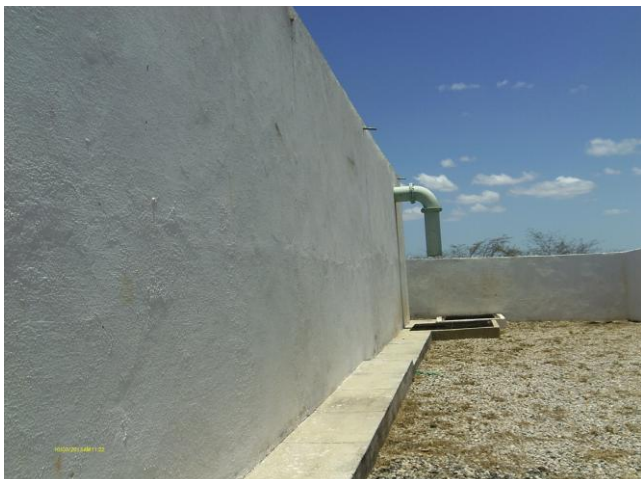
Foto 66 - RAP-03 entrada de água.

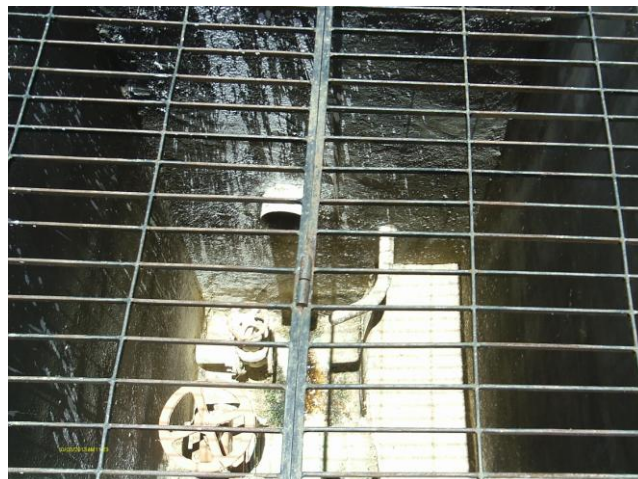
Foto 67 - RAP-03: ausência de escada fixa.

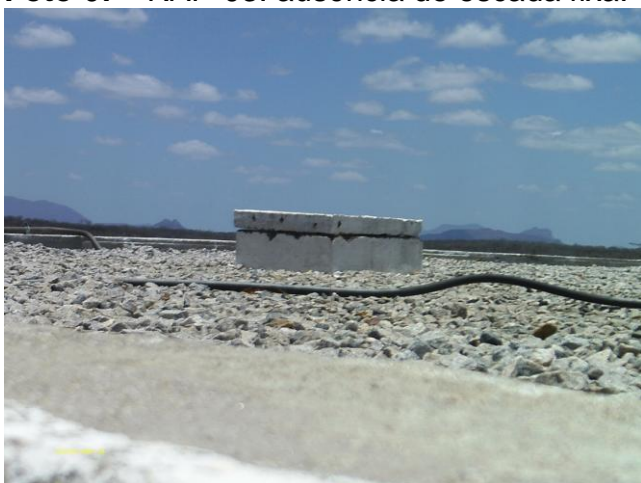
Foto 68 - RAP-03: caixas de registros.

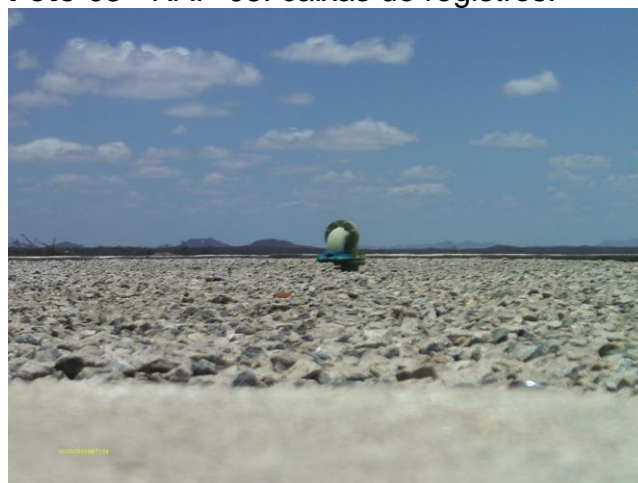
Foto 69 - RAP-03: tampa de inspeção.

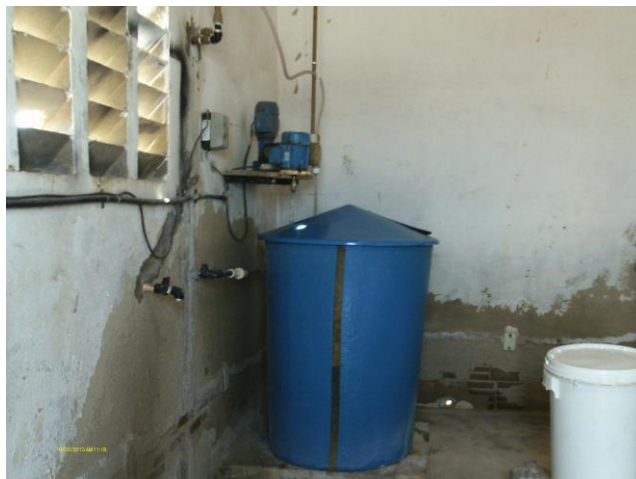
Foto 73 - REL-01: controle de nível.

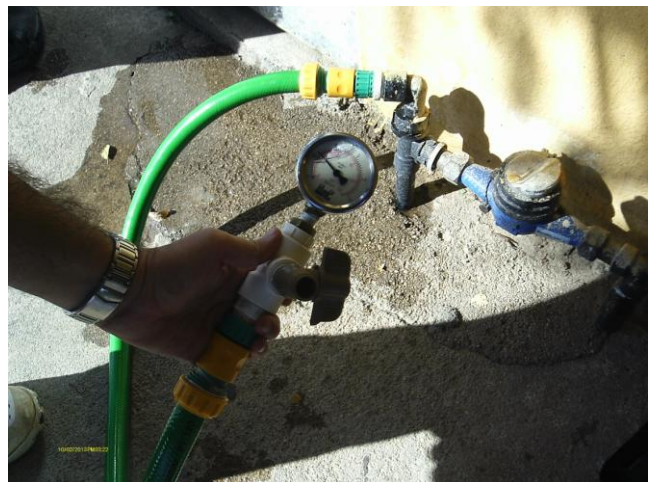
Foto 84 - Medição instantânea de pressão no endereço: Rua Manoel Rufino, SMS 532 - Piracicaba.

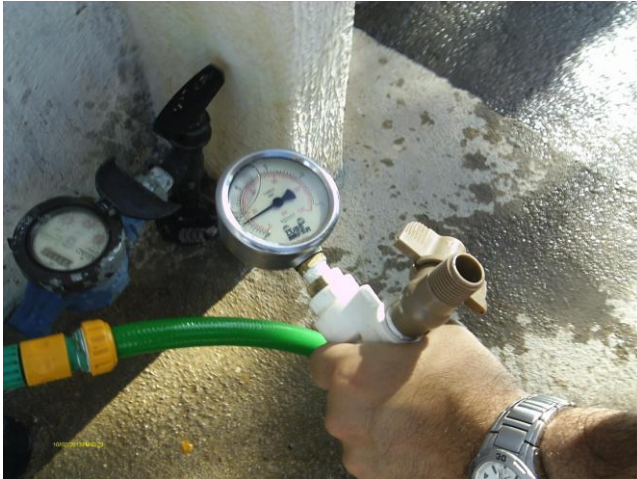
Foto 85 - Medição instantânea de pressão no endereço: Rua Pompeu Lira de Moraes, SMS 107 - Pereiras.

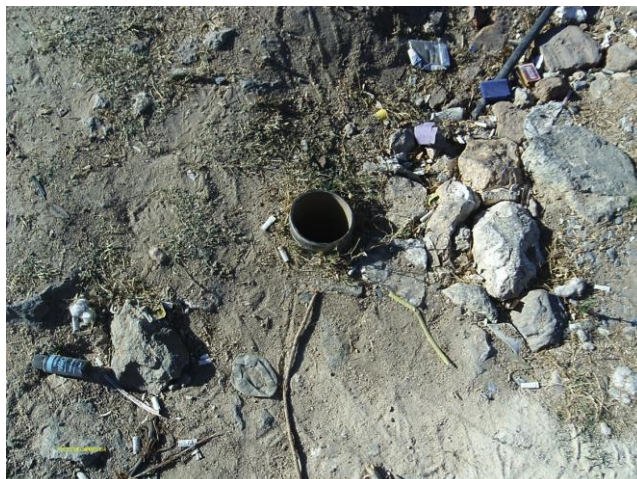
Foto 93 - Registro de Descarga na Rede:
Rua Senador Paulo - sem tampa.

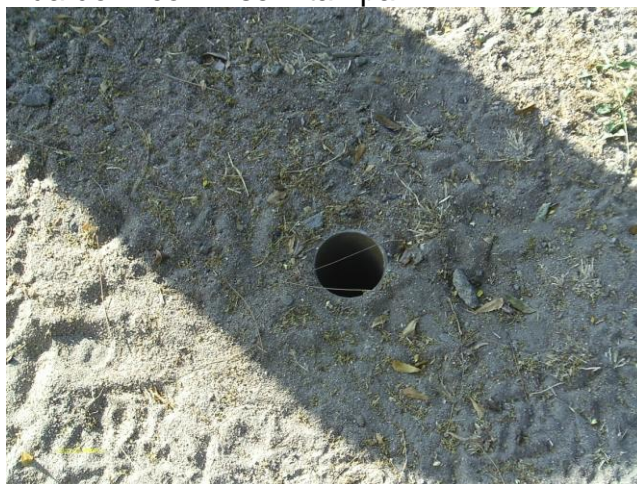
Foto 97 - Registro de Descarga na Rede:
Rua Adroaldo Martins - sem tampa.

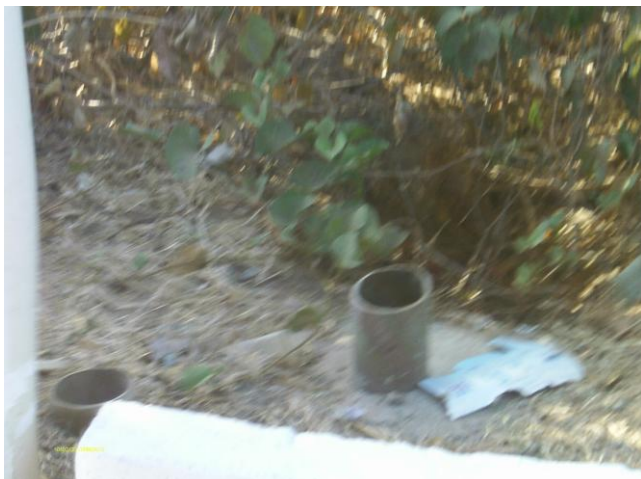
Foto 98 - Registro de Descarga na Rede: Rua Primavera - sem tampa.
