**RELATÓRIO DE FISCALIZAÇÃO**  
**RF/CSB/0045/2010**

Assunto: Fiscalização do Sistema de Abastecimento  
de Água do Município de Horizonte

**COORDENADORIA DE SANEAMENTO BÁSICO**

Fortaleza – CE  
Agosto/2010

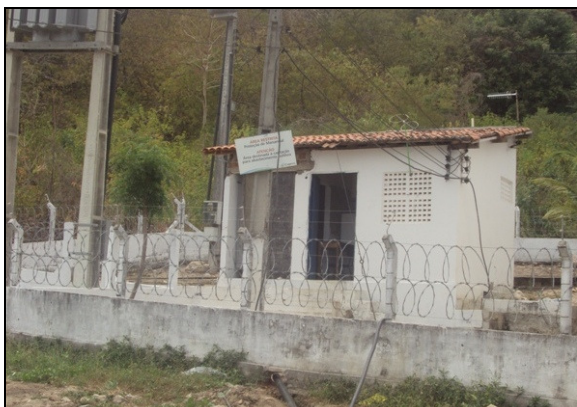
**Foto 1** – Sinalização da captação.

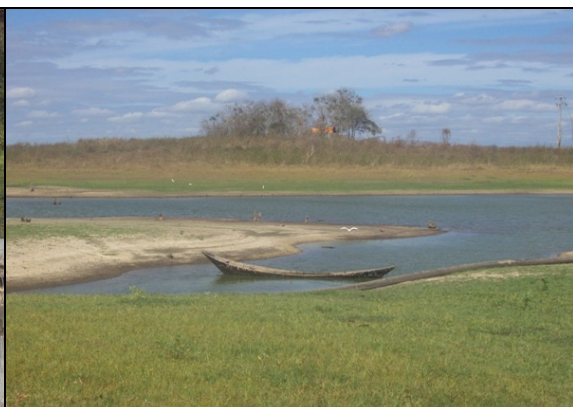
**Foto 2** – Canoa da CEGECE.

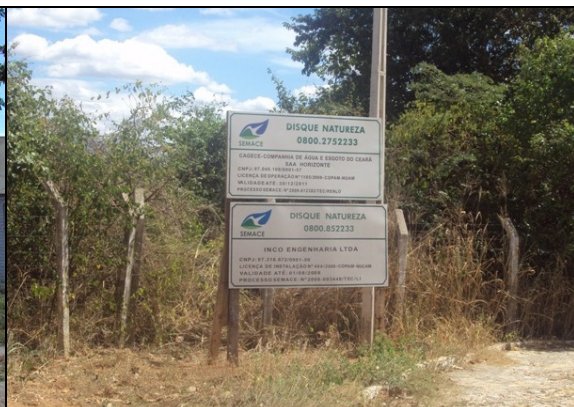
- A estação de tratamento está cercada e sinalizada e possui iluminação para trabalhos noturnos (**Foto 4**);
- No ato da inspeção, foi constatado que a ETA possui Licença de Operação (**Foto 5**), válida até dezembro/2011 (fls. 158 e 159 do Processo PCSB/CSB/0051/2010).

**Foto 5** – Placa da licença de operação.

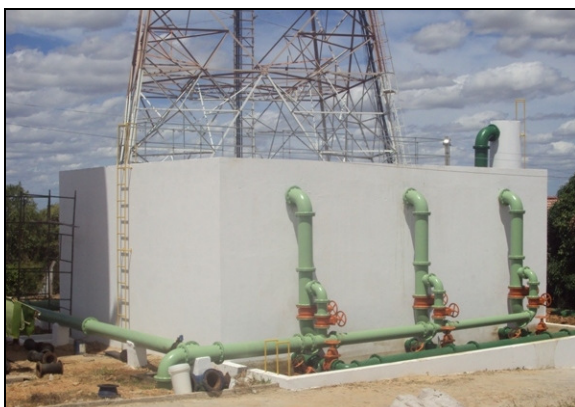
- No ato da inspeção, foi constatado que os filtros de 1 a 4 (**Foto 7**) encontram-se em operação, enquanto os filtros de 5 a 7 (**Foto 8**) encontram-se desativados;
- A fim de ampliar a capacidade de tratamento, foram construídos seis filtros em concreto, os quais encontram-se em fase de testes (**Fotos 9 e 10**).

**Foto 9** – Filtros de concreto, em testes.

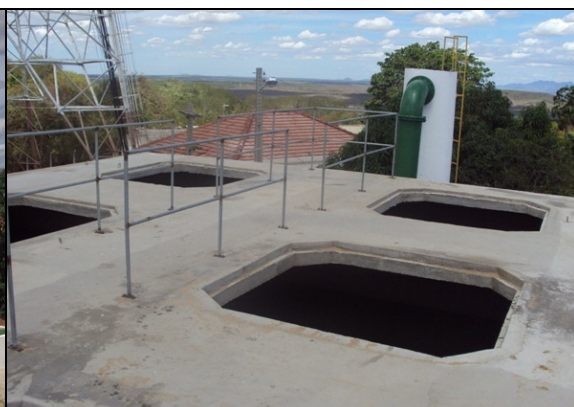
**Foto 10** – Laje de cobertura dos filtros de concreto.

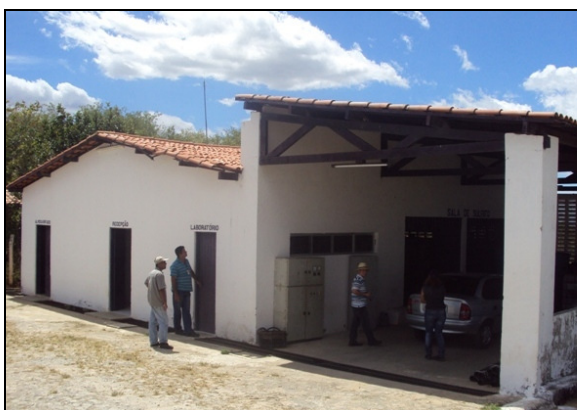
- A casa de química (**Foto 11**) possui local para armazenamento de produtos químicos (**Foto 12**), separados por tipo em estrado de madeira, no entanto alguns produtos estavam armazenados em contato direto com o piso;

**Foto 11** – Casa de química.

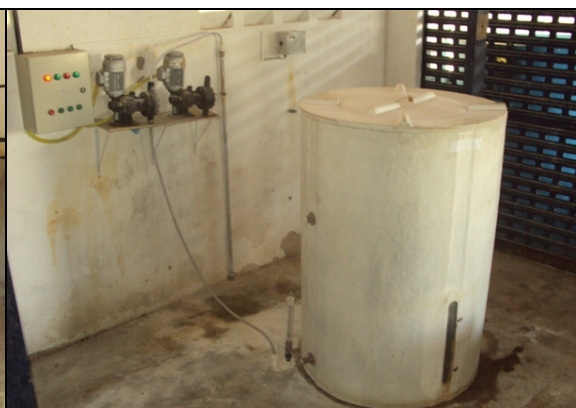
- Os tanques dosadores de produtos químicos encontram-se em boas condições de conservação e manutenção (**Foto 13**);
- A ETA possui dosador de flúor em funcionamento (**Foto 14**), o qual apresenta boas condições de conservação e manutenção. Não há informações acerca da data de sua instalação, nem do início da operação;

Foto 14 – Dosador de flúor.

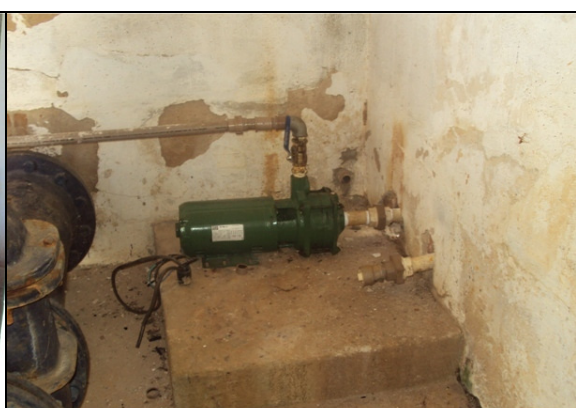
- Os cilindros de cloro gasoso (**Foto 15**) encontram-se em bom estado de conservação e manutenção;
- A bomba dosadora de cloro (**Foto 16**) encontra-se instalada junto à elevatória EEAT-01;

Foto 16 – Bomba dosadora de cloro.

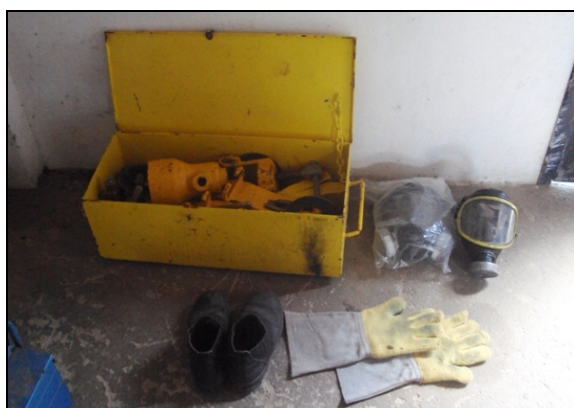
- A casa de química possui kit de emergência e peças de reposição para o caso de vazamento de cloro (**Foto 17**).

Foto 17 – Kit de emergência e peças de reposição.

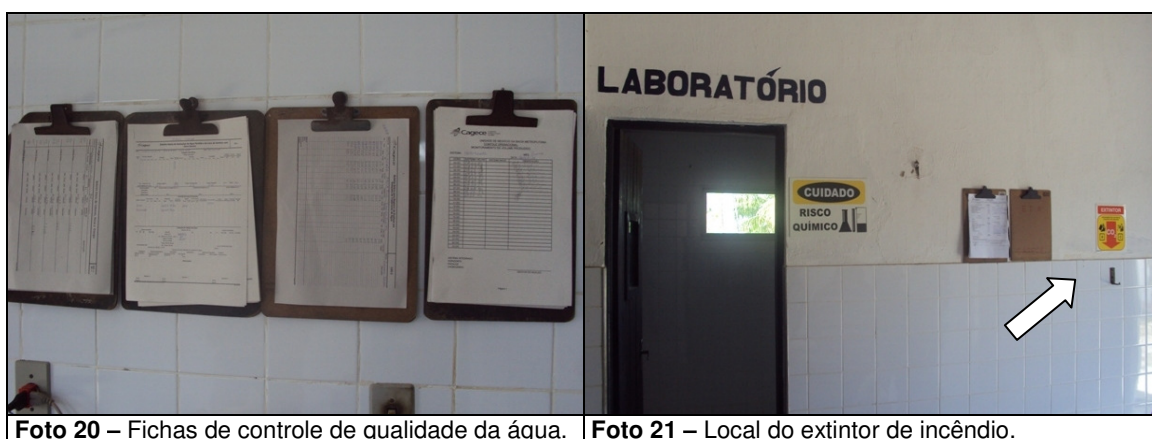
- O laboratório apresenta boas condições de conservação e manutenção (**Fotos 18 e 19**);
- No laboratório havia registros da qualidade da água bruta e da água tratada (**Foto 20**).
- No ato da inspeção foi constatada a ausência do extintor de incêndio (**Foto 21**);
- O laboratório possui turbidímetro e pHmetro (**Foto 22**). As etiquetas indicavam que a calibração desses equipamentos estava dentro do prazo de validade, julho/2010;
- O disco comparador utilizado para a medição de cloro residual livre no laboratório da ETA apresenta como valor máximo 10,0mg/L (**Foto 23**);
- O reagente (ortotolidina) está identificado e dentro do prazo de validade, agosto/2010 (**Foto 23**).

**Foto 20** – Fichas de controle de qualidade da água.

**Foto 21** – Local do extintor de incêndio.

- C1** - A válvula de descarga do filtro 3 encontrava-se com vazamento;
- C2** - Alguns produtos químicos estavam armazenados em contato direto com o piso;
- C3** - No ato da inspeção foi constatada a ausência do extintor de incêndio, no laboratório.

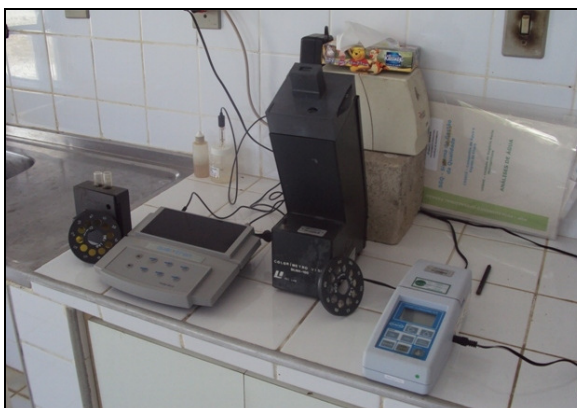
Foto 22 – Equipamentos do laboratório.

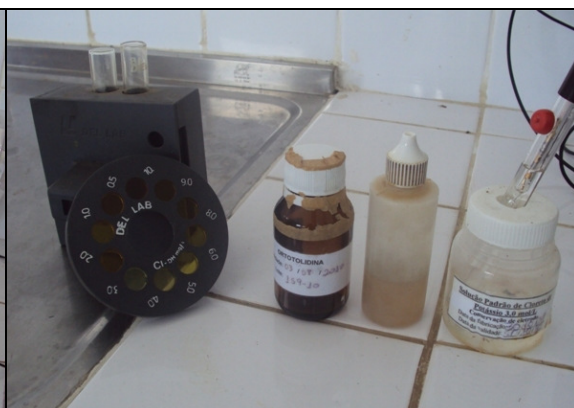
Foto 23 – Disco comparador e reagentes.

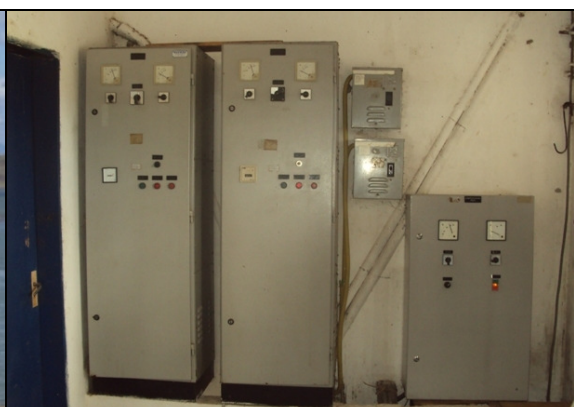
- As elevatórias EECS-01 e EECS-02 (**Foto 24**) estão instaladas em flutuadores no Açude Pacoti e encontram-se em bom estado de conservação e manutenção;
- Os quadros de comando das elevatórias (**Foto 25**) estão instalados em edificação própria (**Foto 26**), próxima à área da captação, possuem horímetro, amperímetro e voltímetro, e encontra-se em bom estado de conservação;
- As elevatórias não possuem identificação.

Foto 25 – Quadros da EECS-01 e EECS-02.

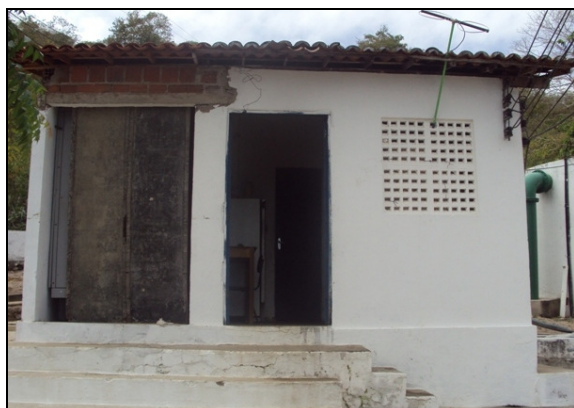
**Foto 26** – Casa de comando da EECS-01 e EECS-02.

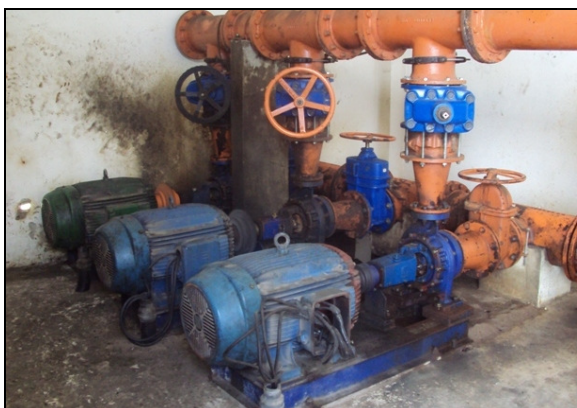
- A elevatória EEAB-01 (**Foto 27**) está instalada em edificação própria (**Foto 28**), próxima à área da captação e, encontra-se em bom estado de conservação.
- O quadro de comando da elevatória (**Foto 29**) está instalado na mesma edificação, possui horímetro, amperímetro e voltímetro, e encontra-se em bom estado de conservação;
- A elevatória não possui identificação;
- O extintor de incêndio da elevatória está instalado de forma inadequada, segundo as normas vigentes (**Foto 30**).

**Foto 27** – Elevatória EEAB-01.

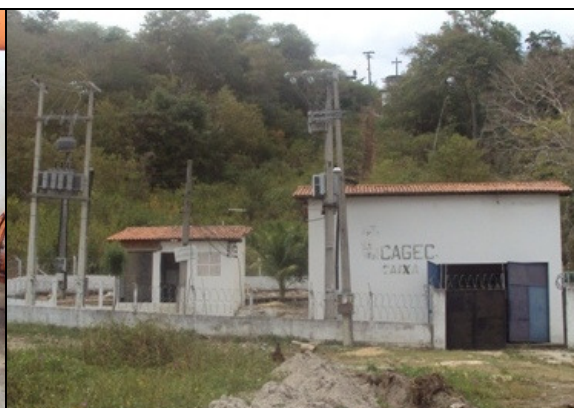
**Foto 28** – Casa de comando da EEAB-01.

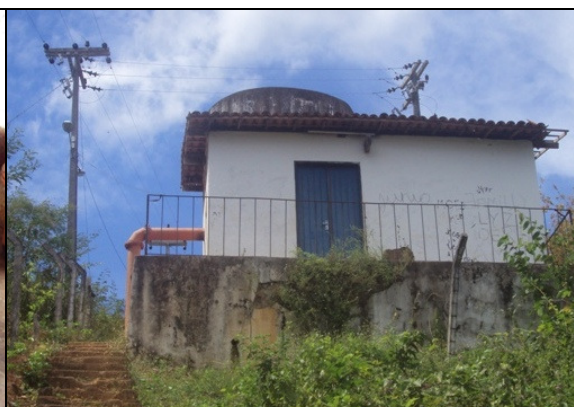
Foto 32 – Casa de comando da EEAB-02.

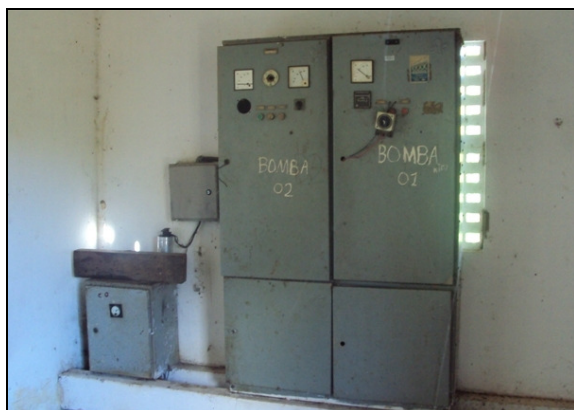
- A elevatória EEAB-02 (**Foto 31**) está instalada em edificação própria (**Foto 32**), próxima à área da captação, apresenta vazamento e não possui bomba reserva (**Foto 31**);
- O quadro de comando da elevatória (**Foto 33**) está instalado na mesma edificação, possui horímetro, amperímetro e voltímetro, e encontra-se em bom estado de conservação;
- A elevatória não possui identificação.

Foto 33 – Quadro da EEAB-02.

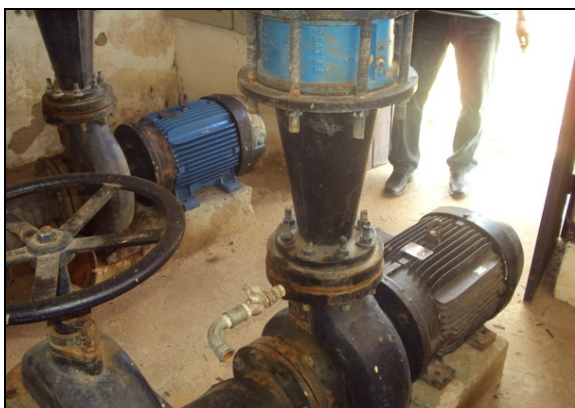
- A elevatória EEAT-01 (**Foto 34**) está instalada no terreno da ETA, em edificação própria (**Foto 35**) e encontra-se em bom estado de conservação e manutenção;
- O quadro de comando, situado na mesma edificação da elevatória, está protegido (**Foto 36**), possui horímetro, amperímetro e voltímetro, e encontra-se em bom estado de conservação. A elevatória não possui identificação.

Foto 34 – Elevatória EEAT-01.

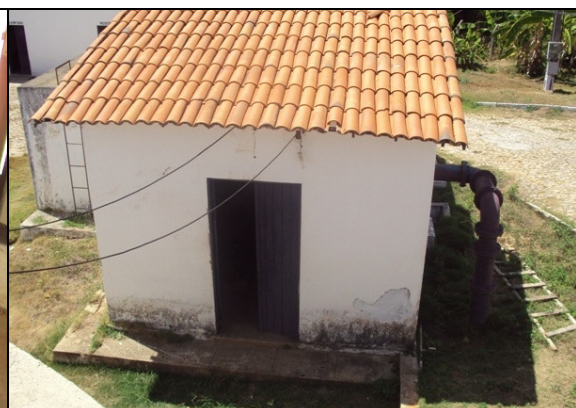
Foto 35 – Casa de comando da EEAT-01.

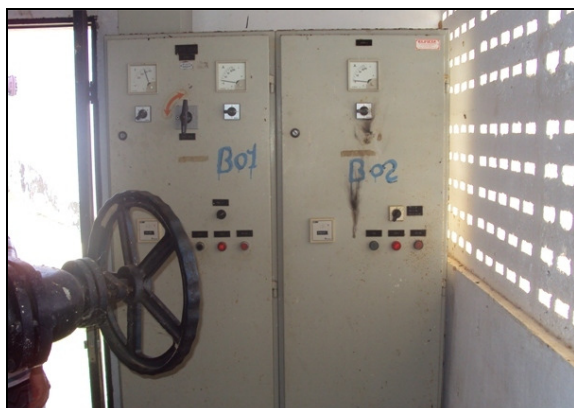
Foto 36 – Quadro da EEAT-01.

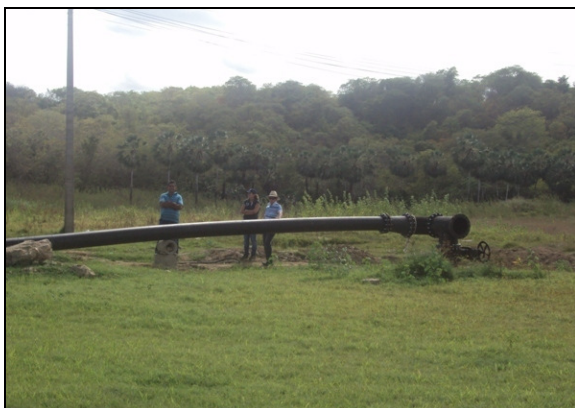
- De acordo com o RECOP, esta unidade do sistema apresentou as seguintes ocorrências, no período de dezembro/2009 a maio/2010: *“Necessidade de substituição da adutora de água bruta”*. O problema está sendo resolvido por meio da instalação de uma nova adutora (**Fotos 49 e 50**), a qual, segundo o operador, deverá entrar em operação em setembro/2010;
- A adutora de água bruta não possui macromedidor, o mesmo será instalado na adutora que está sendo construída (**Foto 50**);
- No ato da inspeção constatou-se vazamento na adutora de água bruta, próximo ao reservatório RAP-02 (**Foto 51**);
- A adutora de água tratada possui dois medidores proporcionais instalados na saída dos filtros, próximo ao RAP-03 (**Fotos 52 e 53**). Um deles, não possui caixa de

**Foto 49** – Adutora de água bruta em execução.

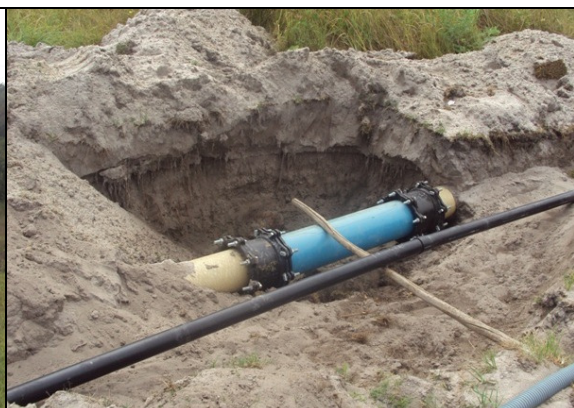
**Foto 50** – Macromedidor em instalação na adutora de água bruta.

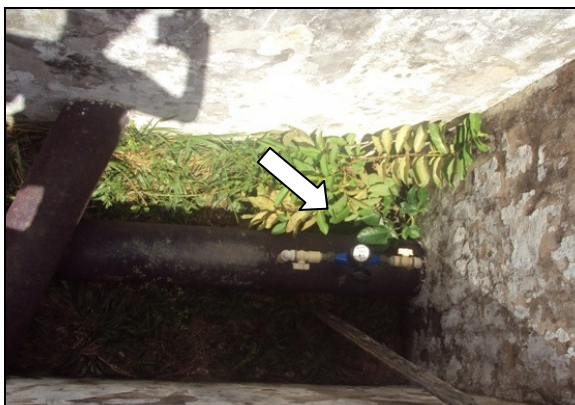
**Foto 52** – Medidor proporcional na adutora de água tratada.

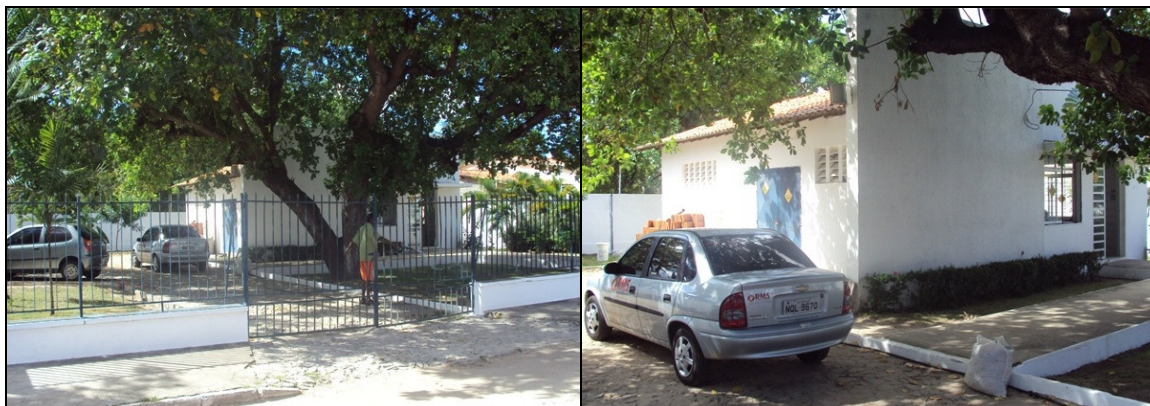
- O sistema dispõe de um escritório operacional localizado na Rua Joaquim Domingos Neto, 476 – Centro. Neste escritório são exercidas as funções operacionais e de atendimento aos usuários (**Fotos 57 e 58**);
- No ato da inspeção foi constatada a ausência do extintor de incêndio (**Foto 59**);
- O escritório encontra-se organizado e informatizado, para atendimento aos usuários (**Fotos 59 e 60**);
- As peças, equipamentos e materiais encontram-se estocados de forma adequada, no almoxarifado do escritório (**Fotos 61 e 62**).

Fotos 57 e 58 – Vistas externas do escritório da CAGECE.

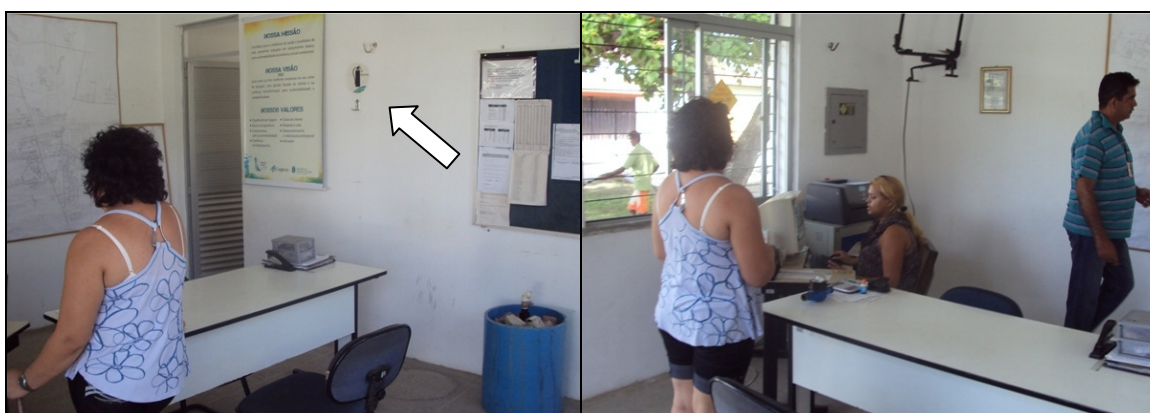
Fotos 59 e 60 – Vistas internas do escritório da CAGECE.
