**RELATÓRIO DE FISCALIZAÇÃO
RF/CSB/0048/2013**

**Assunto: Fiscalização dos Sistemas de
Abastecimento de Água e de Esgotamento Sanitário
do Município de Independência**

COORDENADORIA DE SANEAMENTO BÁSICO

**Fortaleza – CE
Novembro/2013**

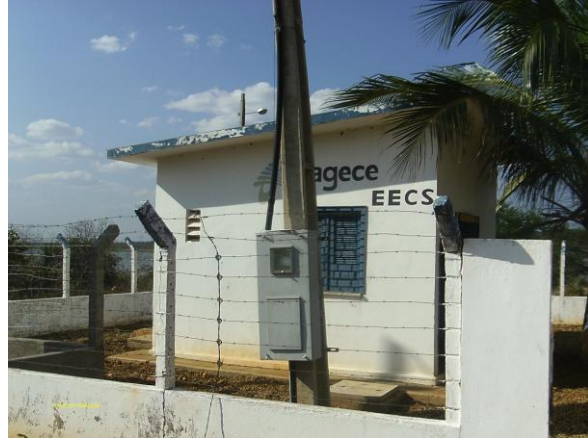
Foto 2 - Casa de abrigo do quadro de comando da EECS-01.

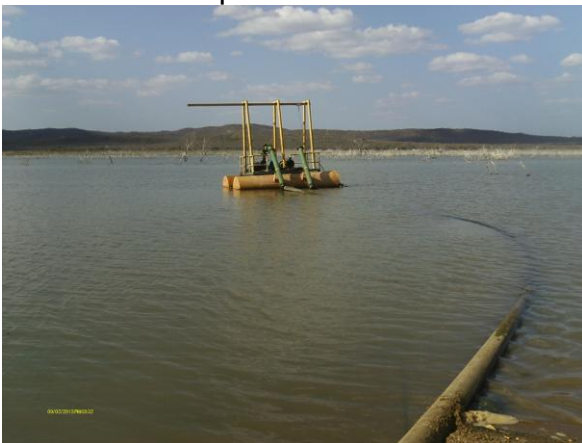
Foto 3 - EECS-01: conjunto moto-bomba.

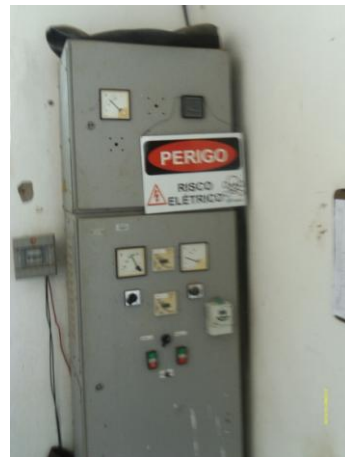
Foto 4 - EECS-01: Quadro de comando.

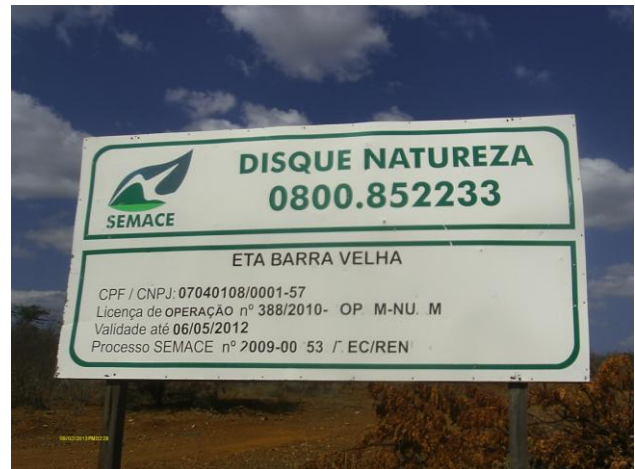
Foto 6 - ETA: placa da licença de operação com data de validade desatualizada.

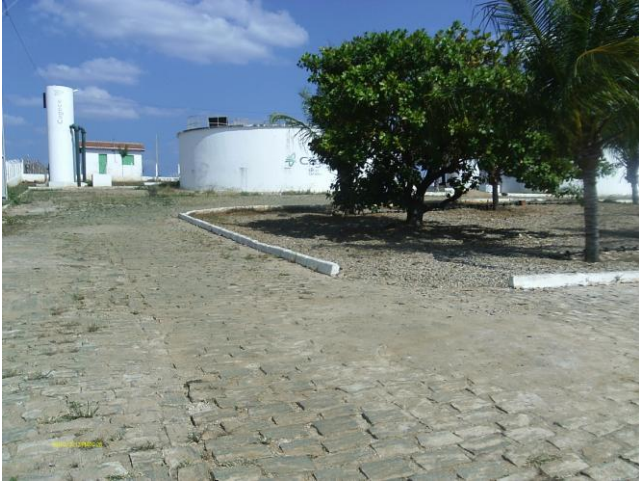
Foto 7 - ETA: Área externa.

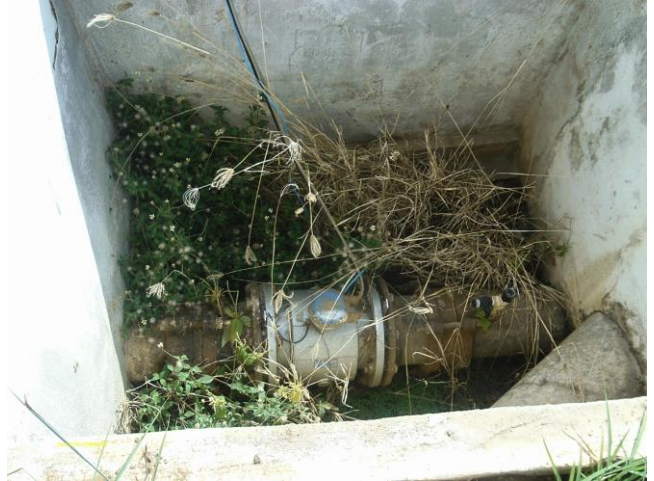
Foto 8 - ETA: medidor instalado na chegada da água bruta.

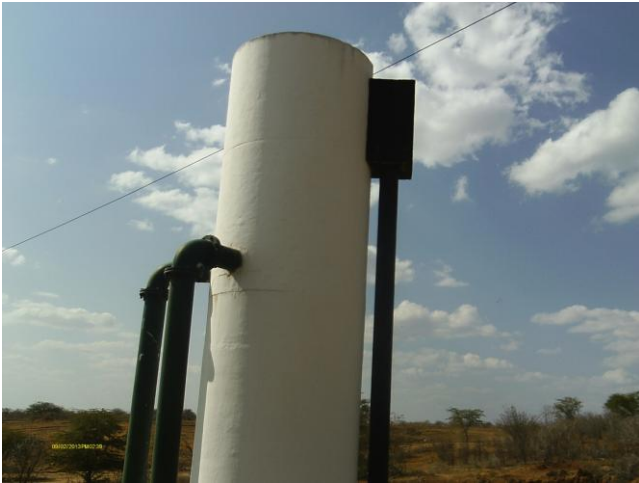
Foto 9 - ETA: torre de equilíbrio.

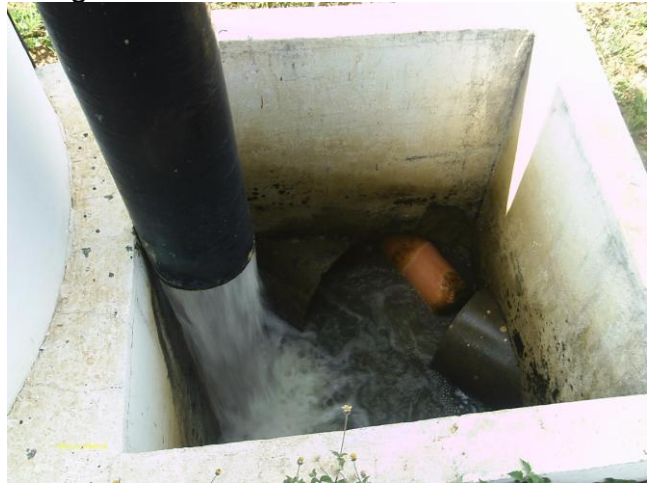
Foto 10 - ETA: descarga de fundo da torre de equilíbrio.

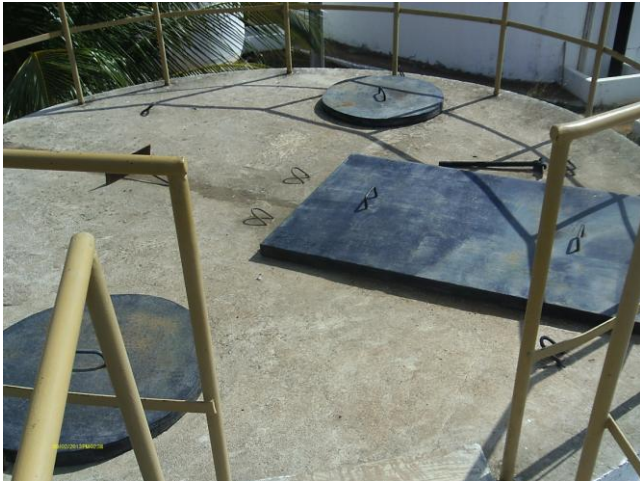
Foto 13 - F-03: tampas e guarda-corpo.

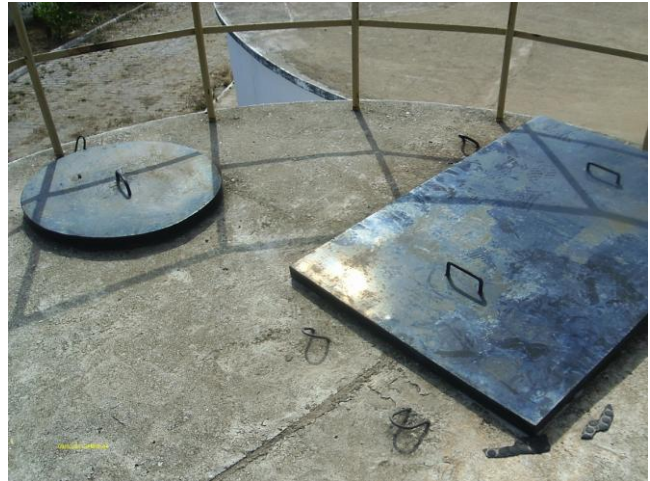
Foto 14 - F-04: tampas e guarda corpo.

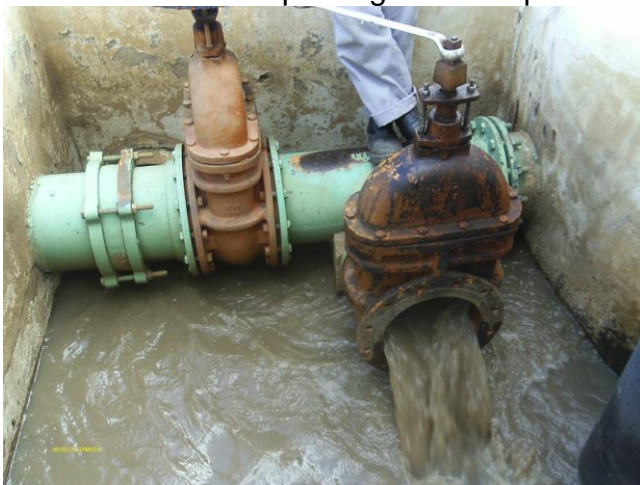
Foto 15 - F-03: descarga de fundo.

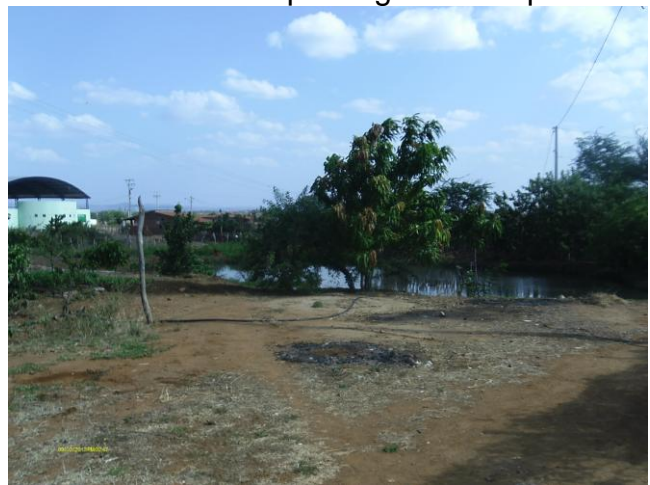
Foto 16 - ETA: terreno que recebe as águas de lavagem e de descarga de fundo dos filtros.

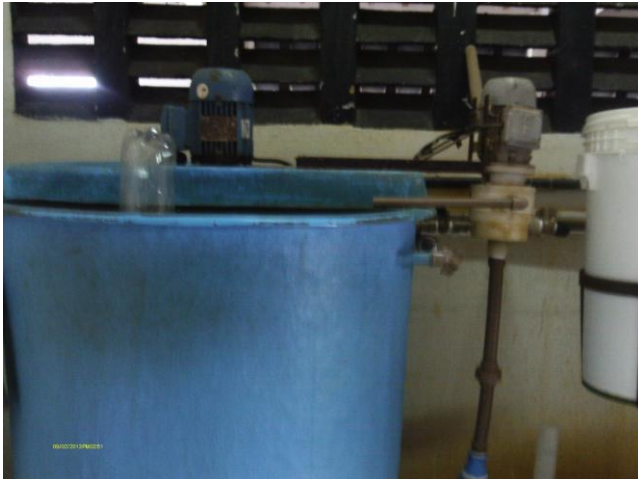
Foto 19 - Casa de química: tanque de dosagem.

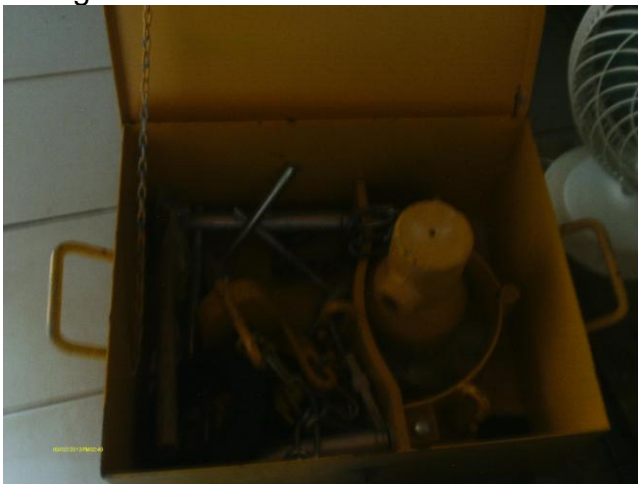
Foto 21 - Casa de química: kit de emergência do cloro gasoso.

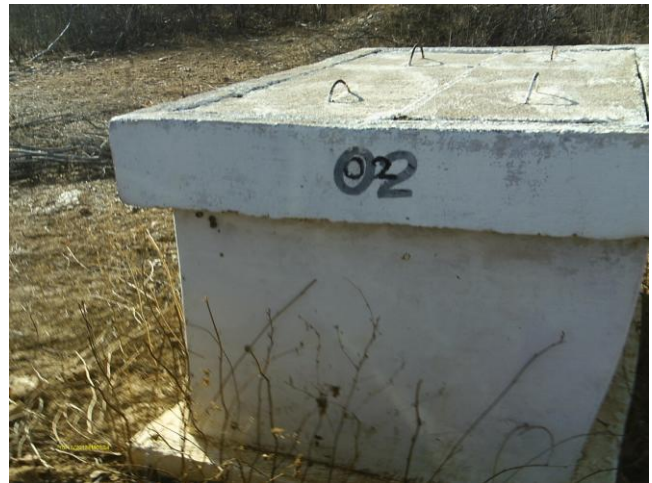
Foto 31 - AAB-01: descarga com caixa de proteção instalada na adutora.

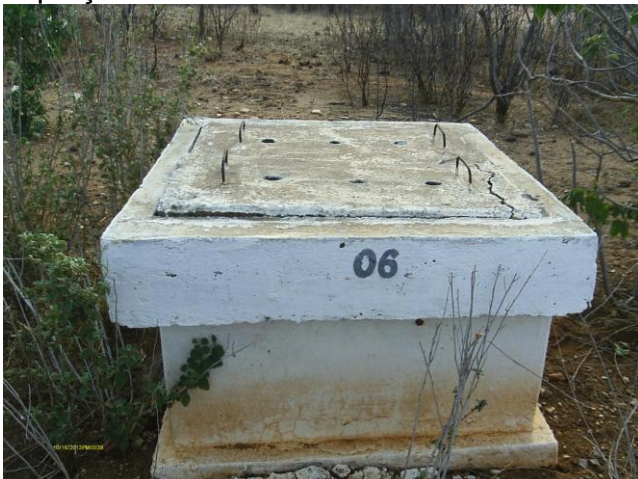
Foto 32 - AAB-01: ventosa com caixa de proteção instalada na adutora.

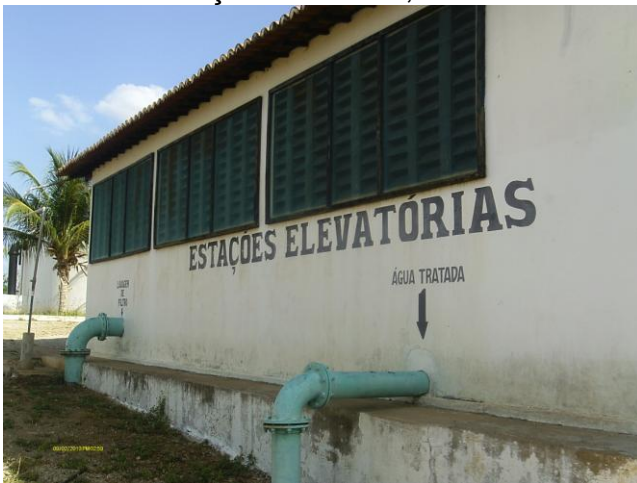
Foto 36 - Estações elevatórias EEAT-01 e EELF-01.

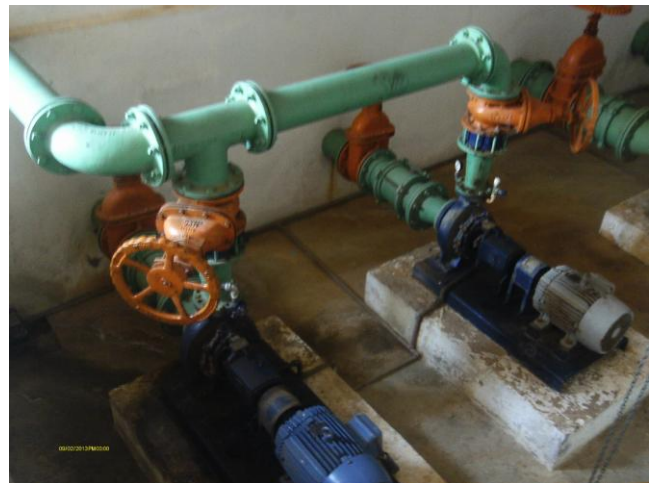
Foto 37 - EEAT-01: conjunto moto bomba.

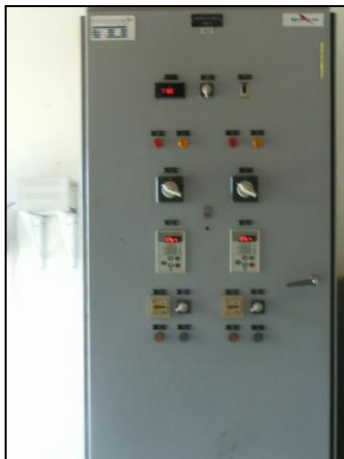
Foto 38 - EEAT-01: quadro de comando.

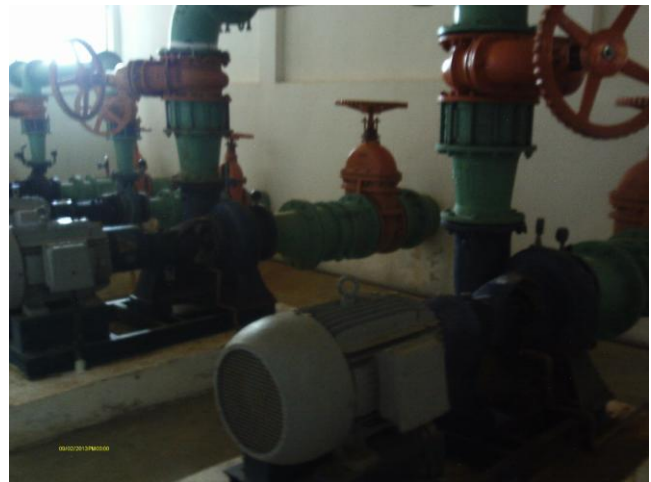
Foto 39 - EELF-01: conjunto moto bomba.

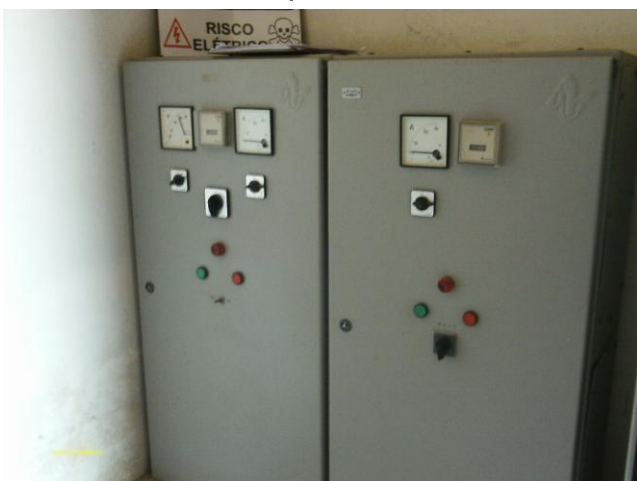
Foto 40 - EELF-01: quadro de comando.

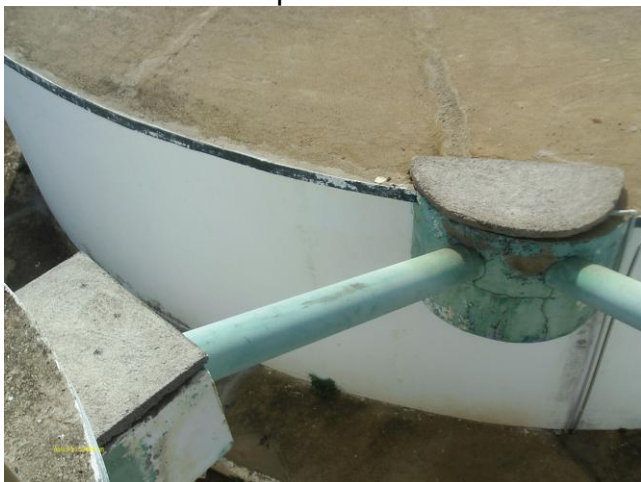
Foto 43 - RAP01: entrada de água.

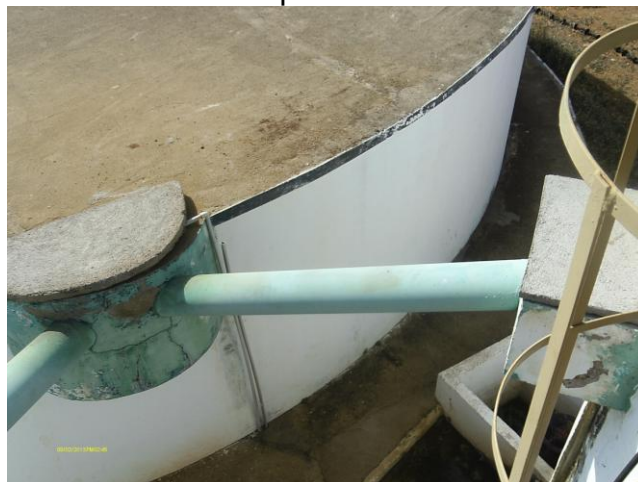
Foto 44 - RAP-02: entrada de água.

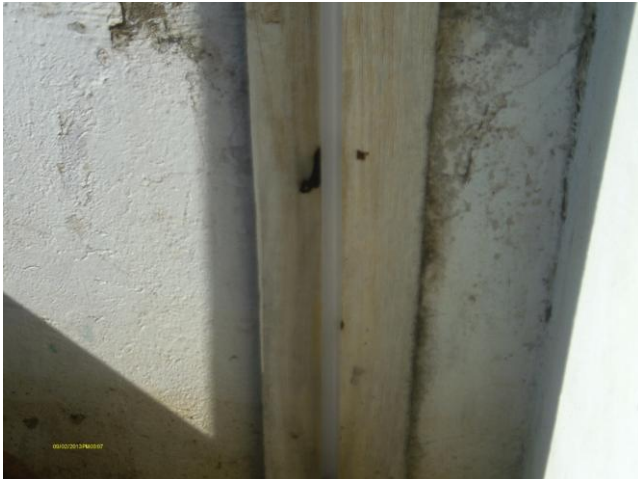
Foto 47 - RAP-01: medidor de nível.

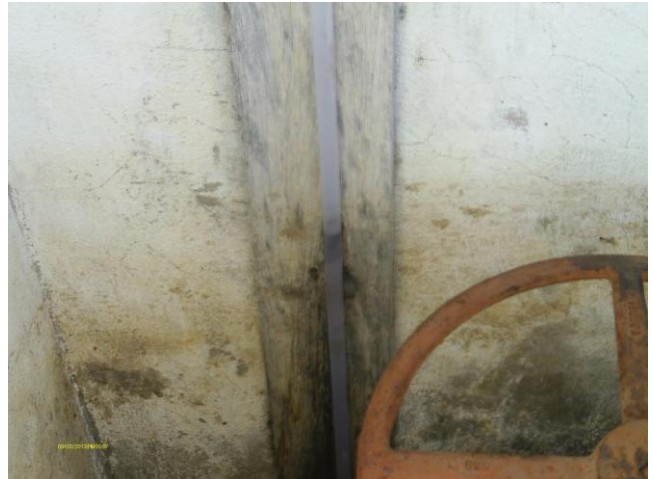
Foto 48 - RAP-02: medidor de nível.

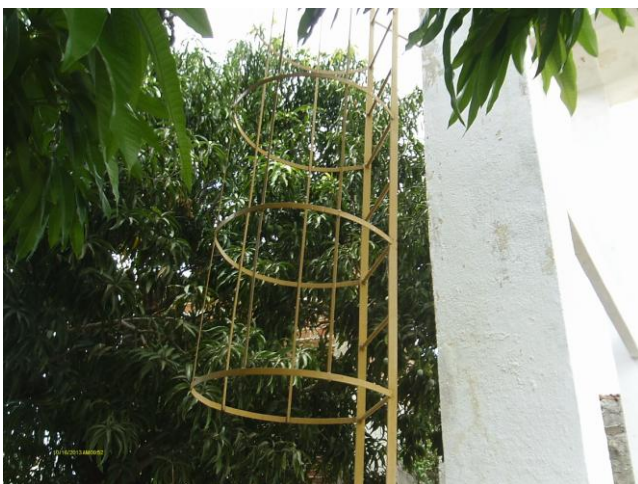
Foto 51 - REL-01: escada de acesso.

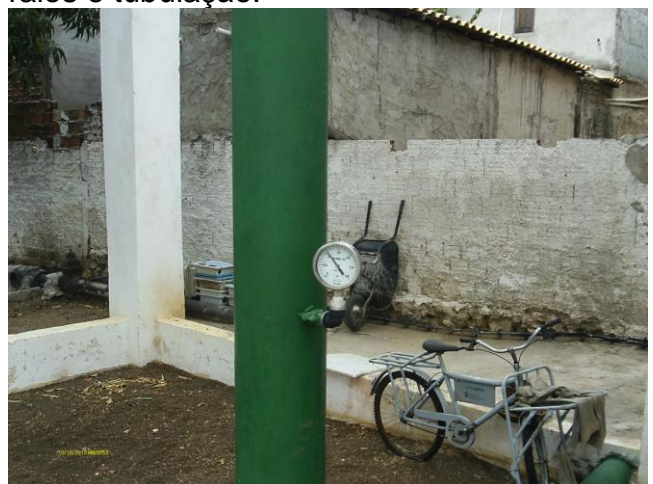
Foto 52 - REL-01: medidor de nível.

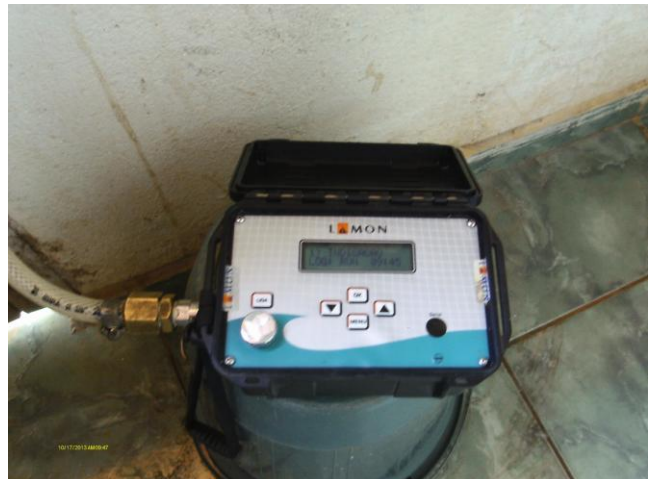
Foto 54 - Aparelho de medição contínua de pressão datalogger instalado em uma residência na Rua SDO, 242 - Santa Rita.

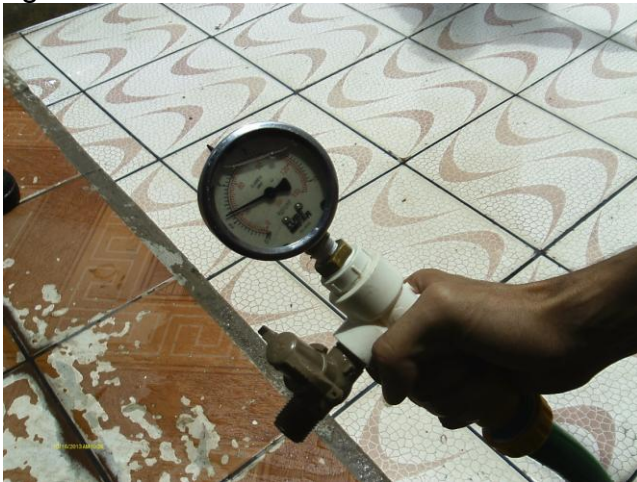
Foto 55 - Medição instantânea de pressão na rede de distribuição na Rua C, Cohab.

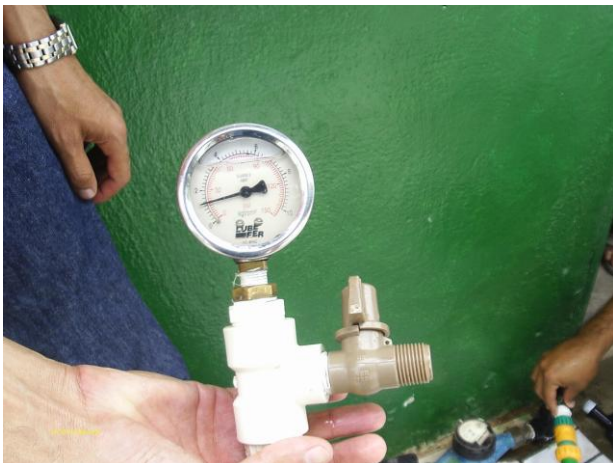
Foto 57 - Medição instantânea de pressão na rede de distribuição na Rua 7, FNS 2125.

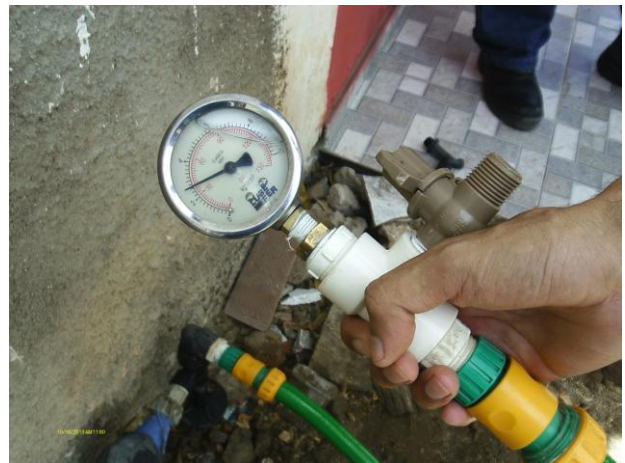
Foto 58 - Medição instantânea de pressão na rede de distribuição na Rua Rua Marechal Humberto.

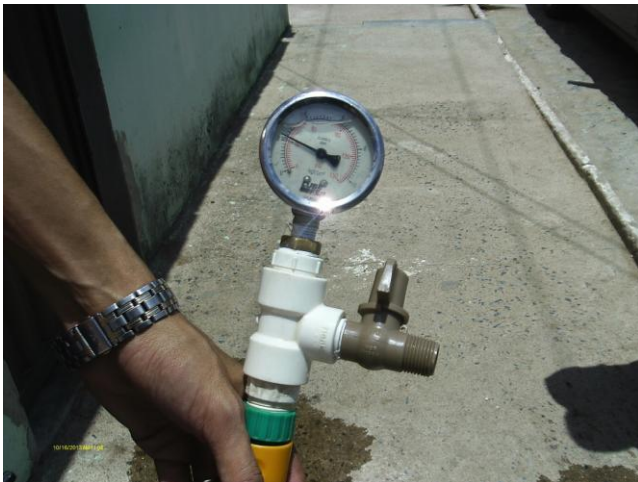
Foto 59 - Medição instantânea de pressão na rede de distribuição na rua Boa Esperança, VISA 15.

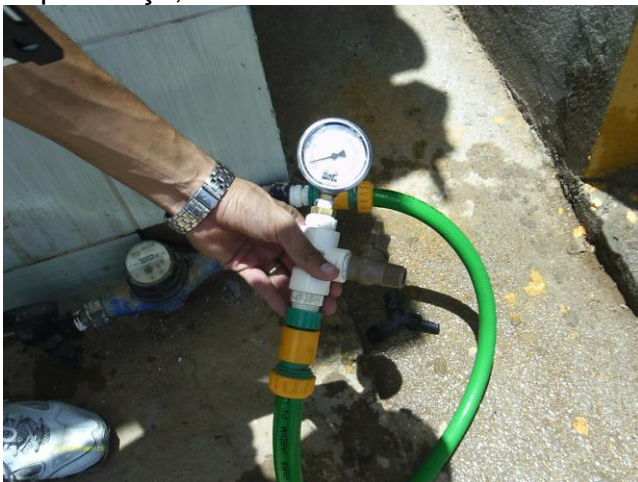
Foto 61 - Medição instantânea de pressã na rede de distribuição na Estrada para Fortaleza - VISA 3.

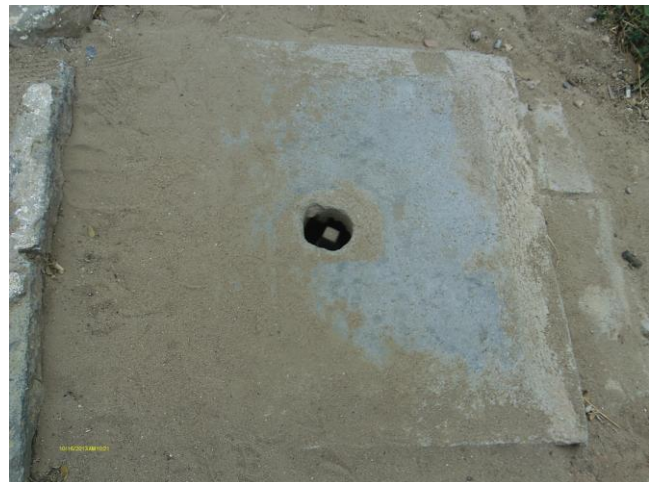
Foto 62 - Registro de descarga na rede de distribuição: Rua Pelo Sinal (1).

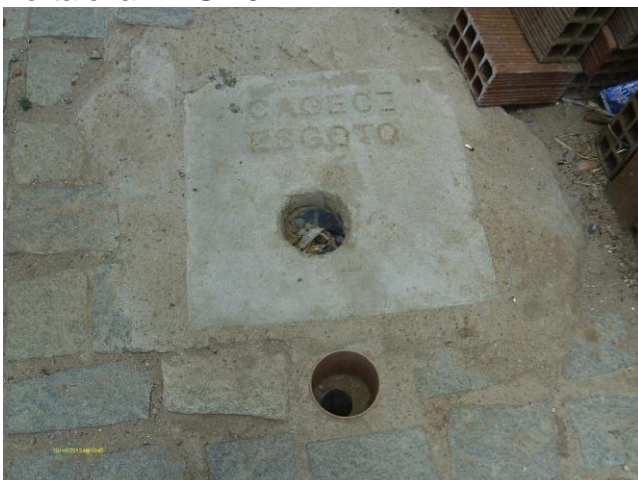
Foto 63 - Registro de descarga na rede de distribuição na Rua Cícero Justino (2).

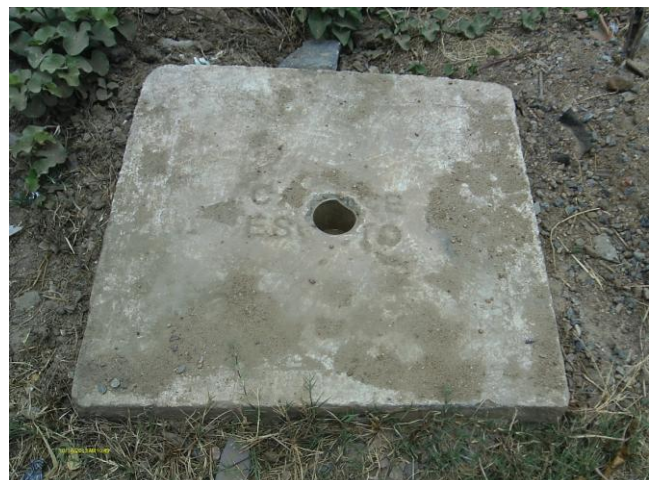
Foto 64 - Registro de descarga na rede de distribuição na Rua 7 de setembro (3).

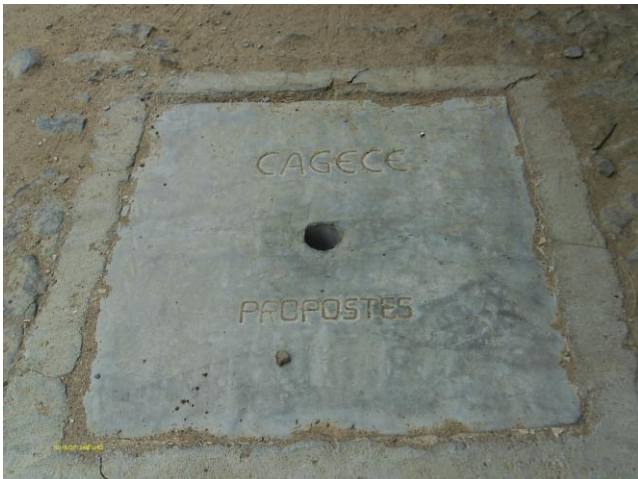
Foto 65 - Registro de descarga na rede de distribuição na Rua da Liberdade (4).

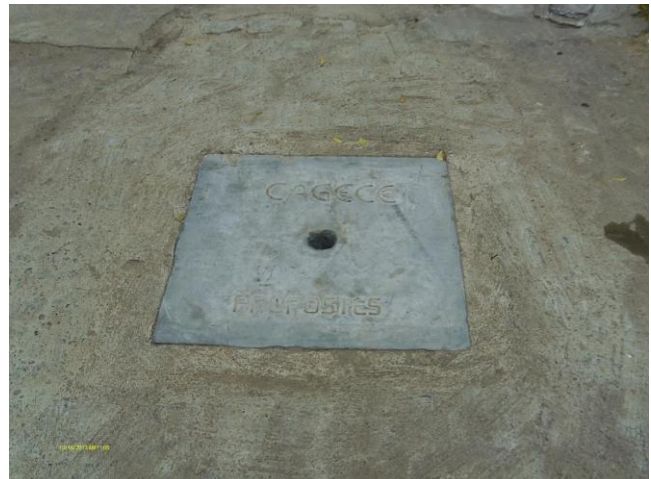
Foto 66 - Registro de descarga na rede de distribuição na Rua 1 - Conjunto Novo (5).

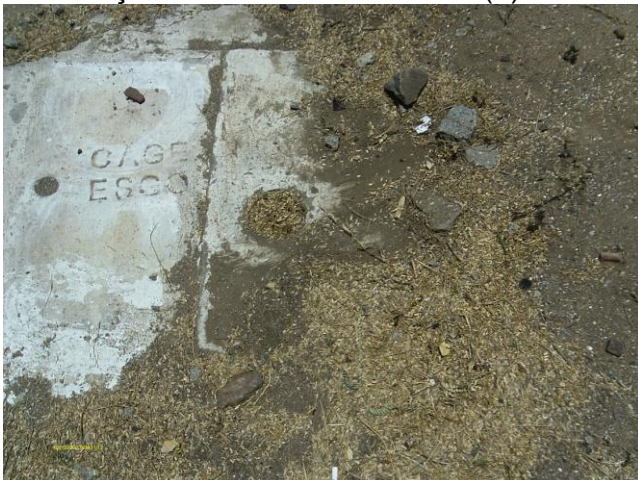
Foto 67 - Registro de descarga na rede de distribuição na Rua F^{co} Silva Carvalho (6).

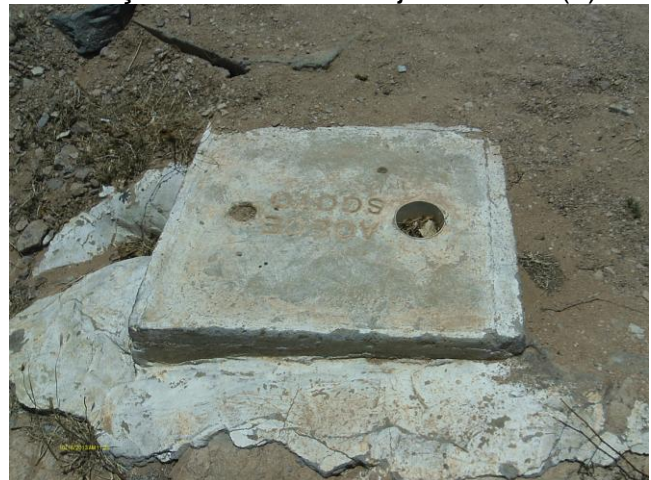
Foto 68 - Registro de descarga na rede de distribuição na Rua Miguel Eusébio (7).

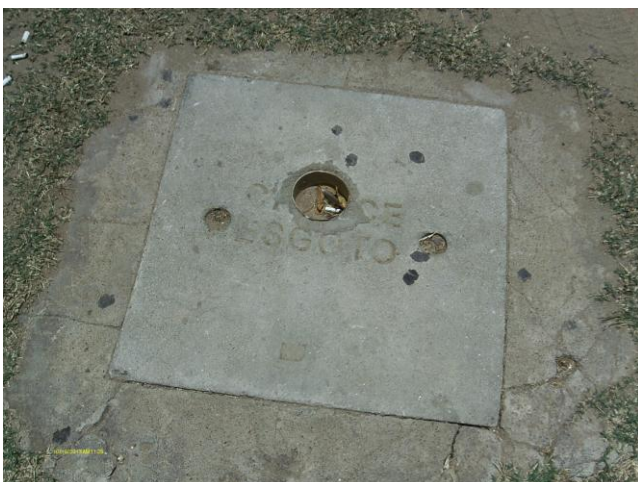
Foto 69 - Registro de descarga na rede de distribuição na Rua Luis Ubirajara (8).

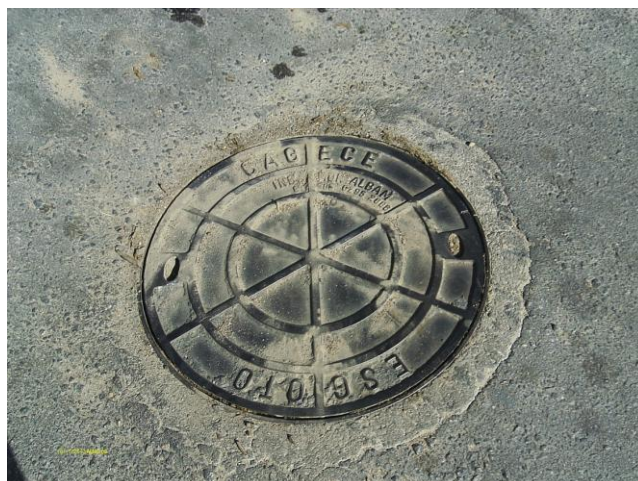
Foto 73 - PV na Rua Santa Terezinha.

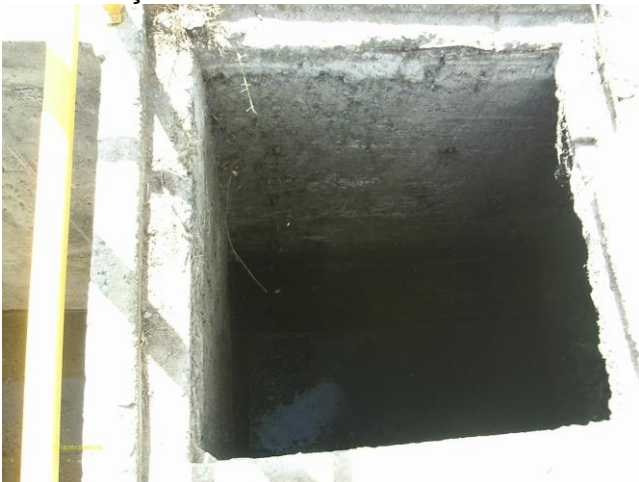
Foto 77 - EEE-01: poço de sucção.

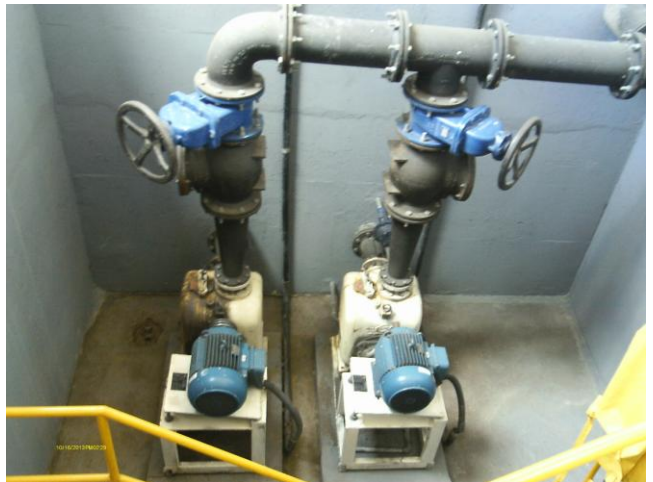
Foto 78 - EEE-01: conjunto moto bomba.

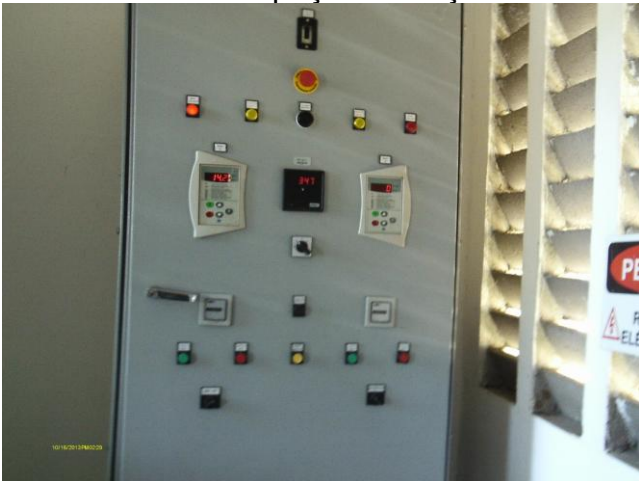
Foto 79 - EEE-01: quadro de comando das bombas.

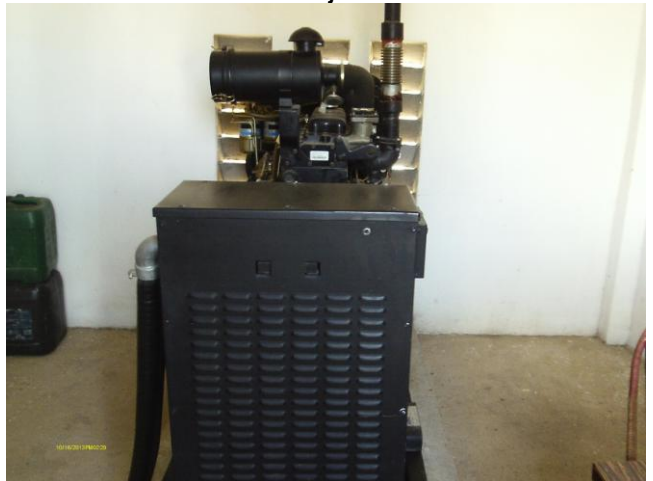
Foto 80 - EEE-01: grupo gerador de energia elétrica.

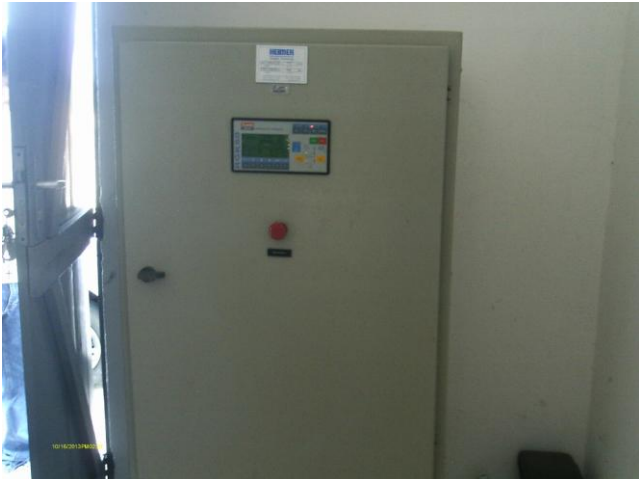
Foto 81 - EEE-01: quadro de comando do grupo gerador de energia elétrica.

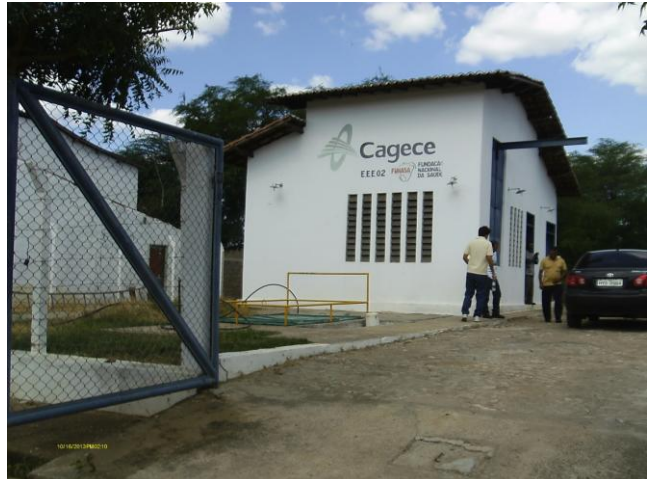
Foto 82 - EEE-02: identificação e área externa.

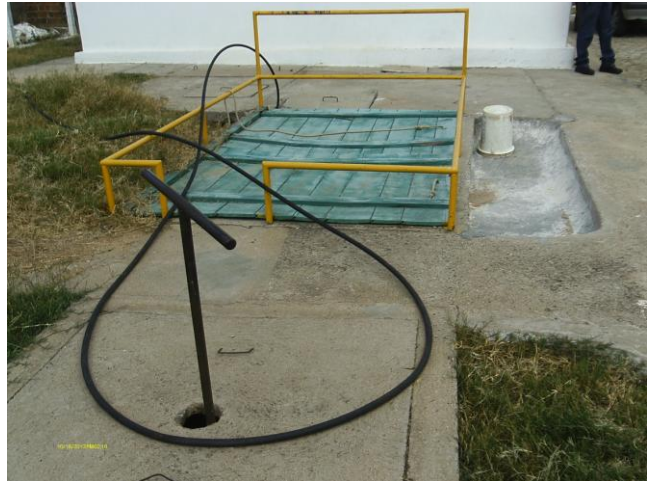
Foto 84 - EEE-02: poço de sucção com c.

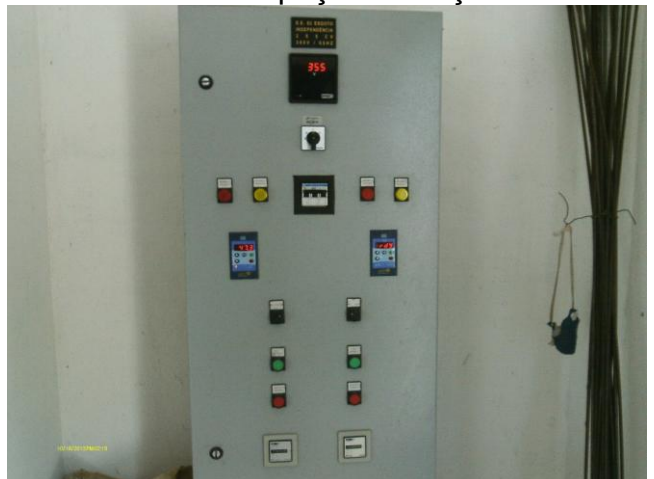
Foto 86 - EEE-02: quadro de comando das bombas.

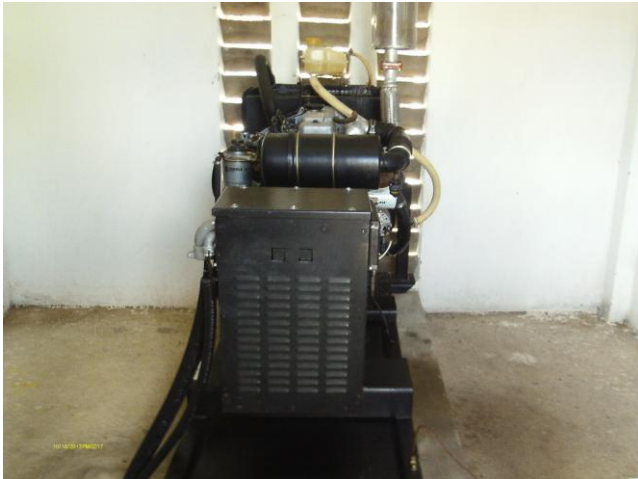
Foto 87 - EEE-02: grupo gerador de energia elétrica.

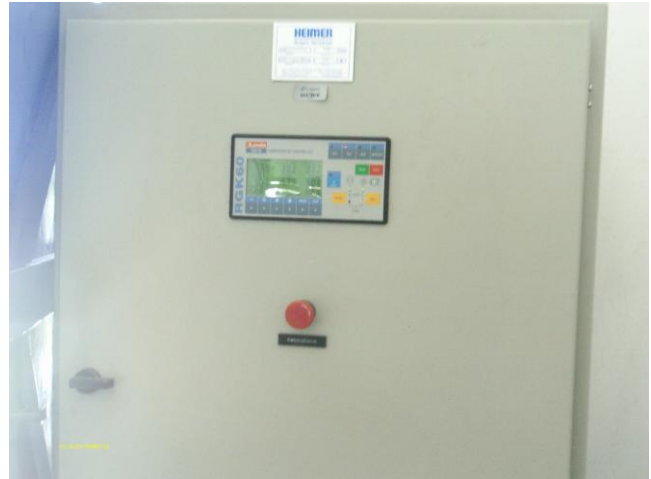
Foto 88 - EEE-02: quadro de comando do grupo gerador de energia elétrica.

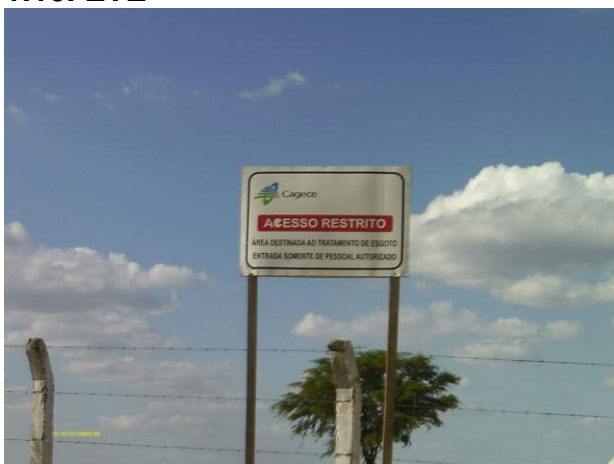
Foto 91 - ETE: placa de identificação.

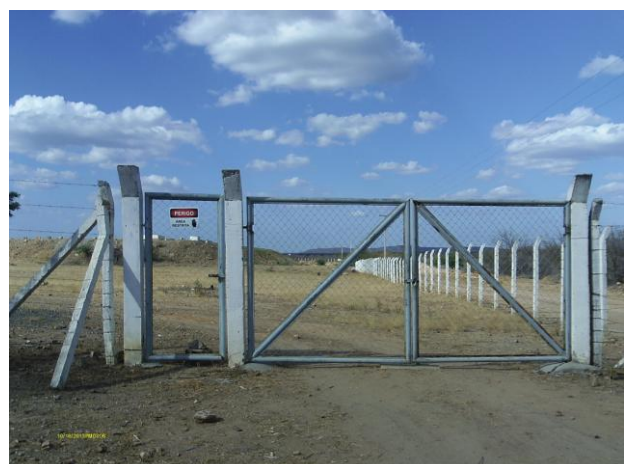
Foto 92 - ETE: cerca de delimitação.

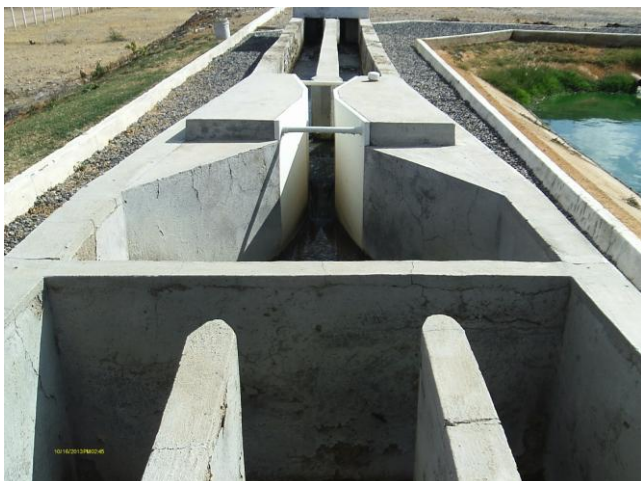
Foto 93 - ETE: gradeamento e calha Parsall.

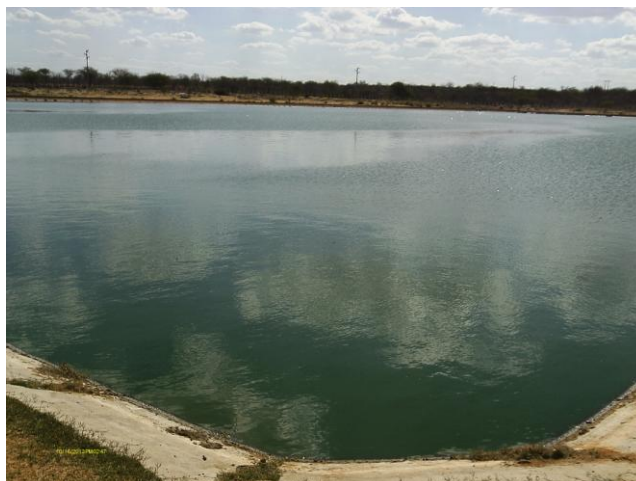
Foto 94 - ETE: lagoa facultativa.

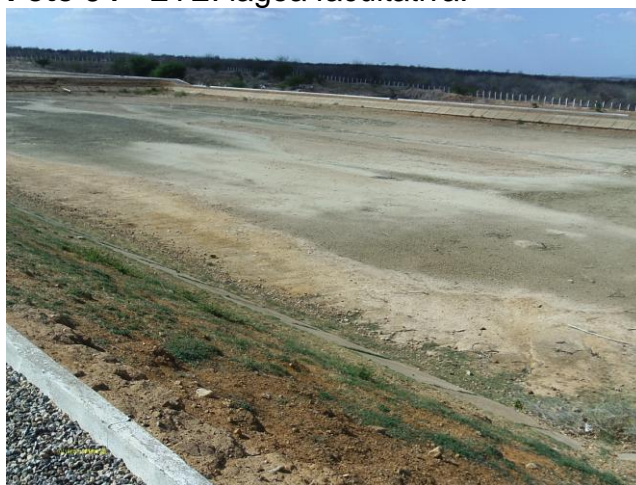
Foto 96 - ETE: lagoa de maturação (1).

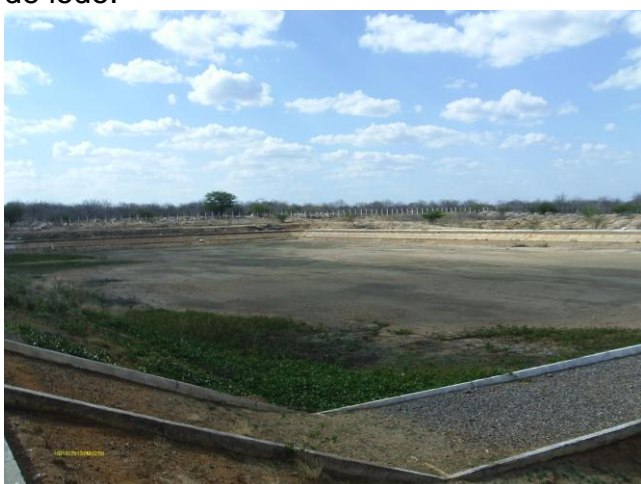
Foto 97 - ETE: lagoa de maturação (2).

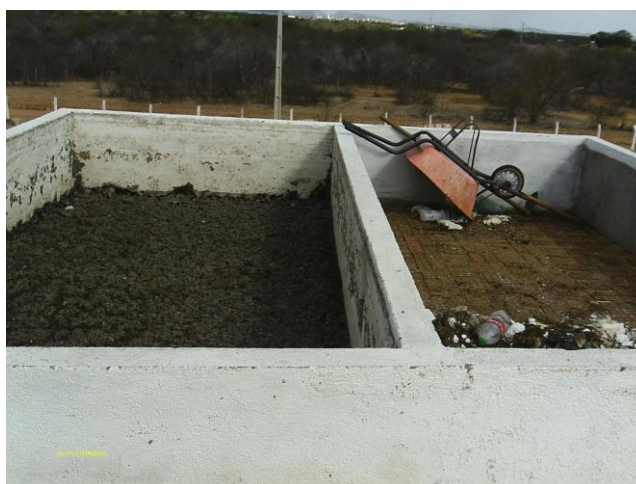
Foto 98 - ETE: leitos de secagem.

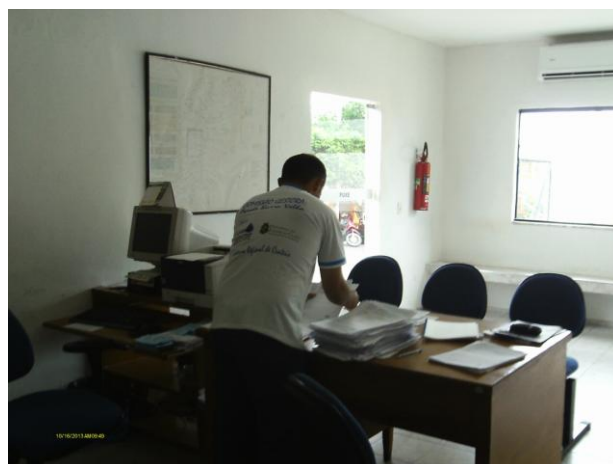
Foto 100 - Comercial: vista interna do escritório, assento para usuários e equipamentos de informática.

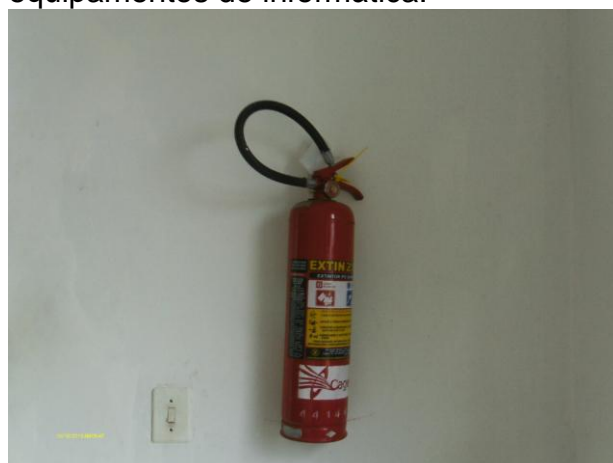
Foto 102 - Comercial: extintor de incêndio.
