**RELATÓRIO DE FISCALIZAÇÃO
RF/CSB/0049/2014**

**Assunto: Fiscalização do Sistema de Abastecimento
de Água do Município de Massapê**

COORDENADORIA DE SANEAMENTO BÁSICO

**Fortaleza – CE
Setembro/2014**

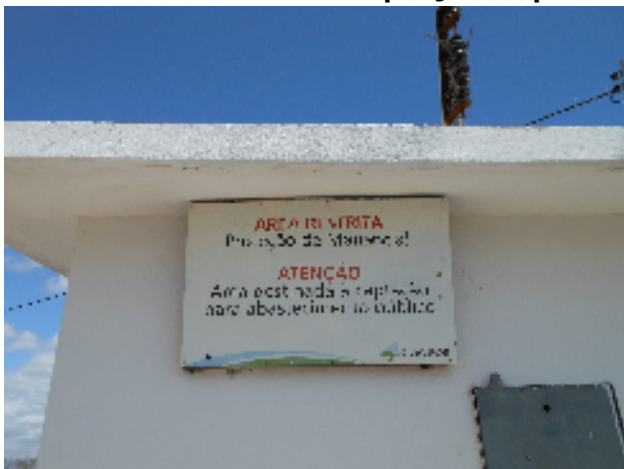
Foto 1 - Manancial/Captação superficial: placa indicativa de área destinada ao abastecimento público.

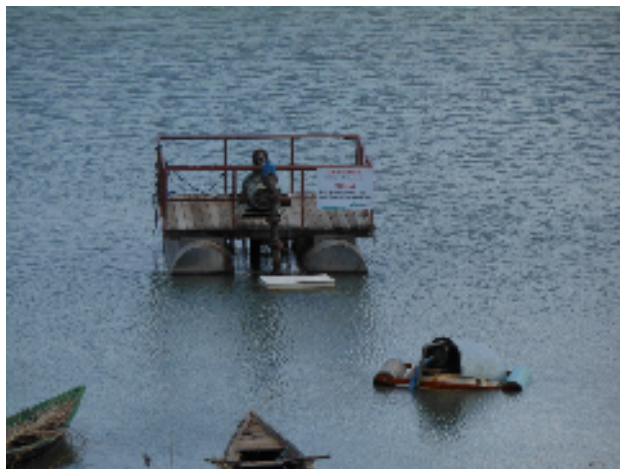
Foto 2 - Manancial/Captação superficial: flutuante.

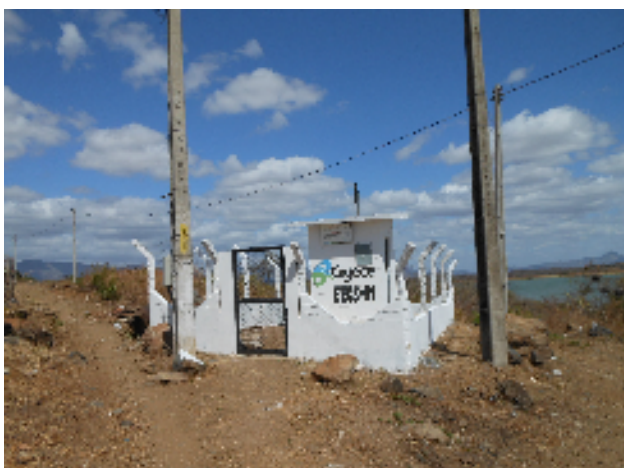
Foto 3 - Manancial/Captação superficial: casa de abrigo do QC da EECS-01.

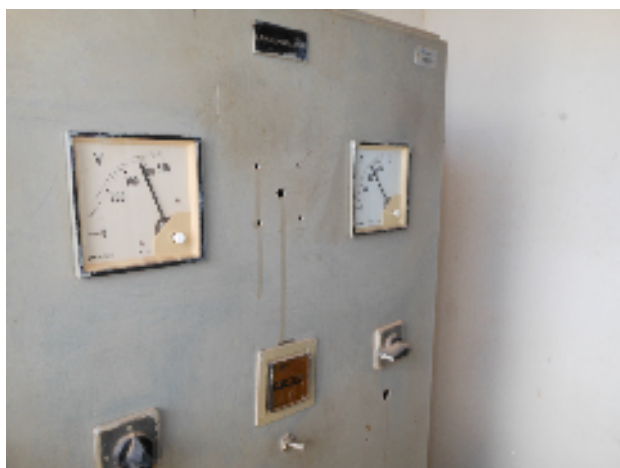
Foto 4 - Manancial/Captação superficial: QC da EECS-01.

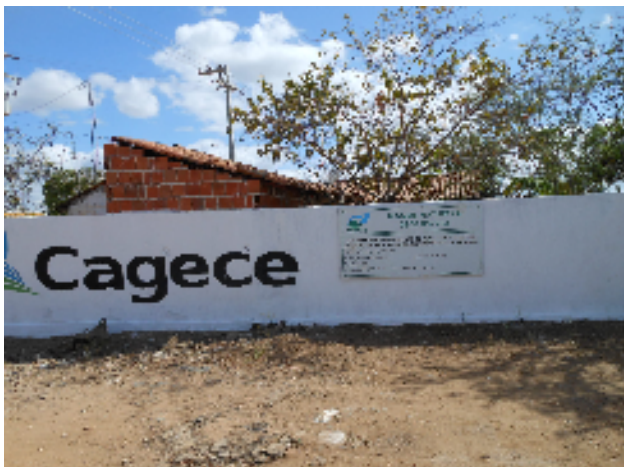
Foto 5 - ETA: delimitação e placa da SEMACE

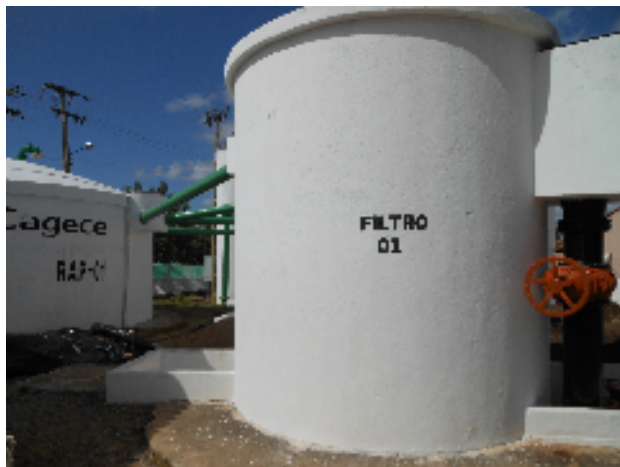
Foto 6 - ETA/Filtração: filtro F-01.

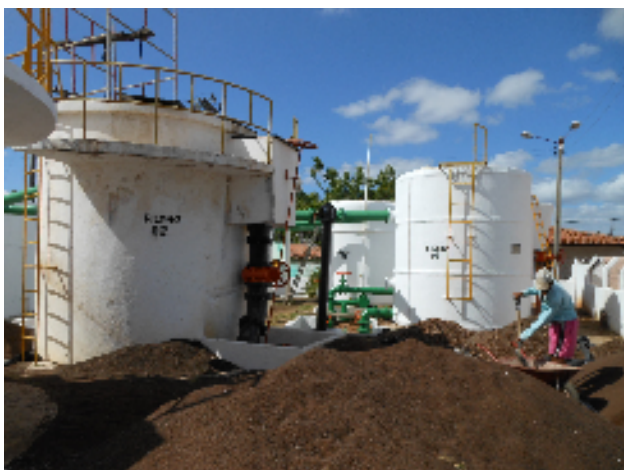
Foto 7 - ETA/Filtração: filtros F-02, F-03 e F-04.

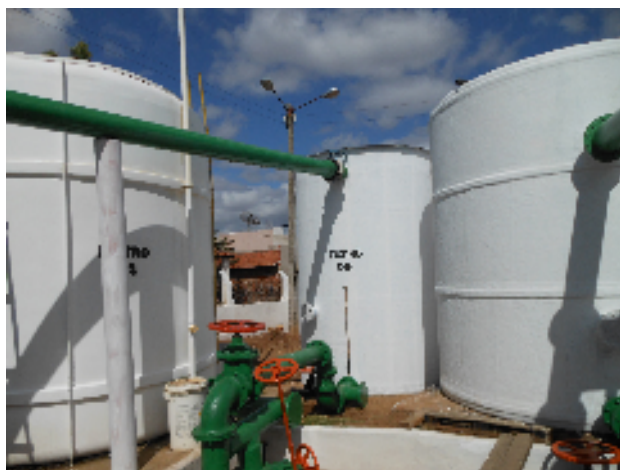
Foto 8 - ETA/Filtração: filtros F-04 e F-05.

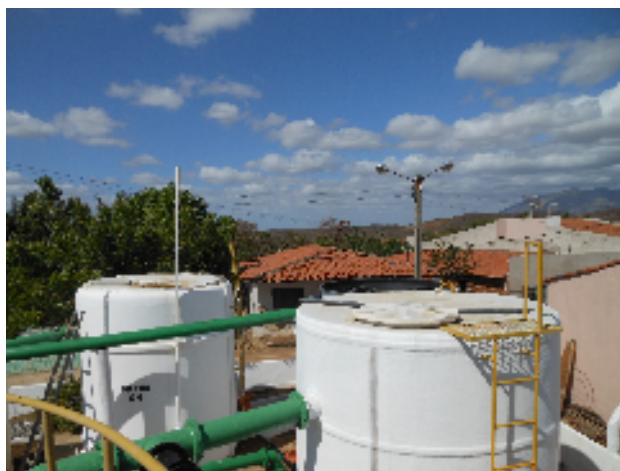
Foto 10 - ETA/Filtração: vista superior dos filtros.

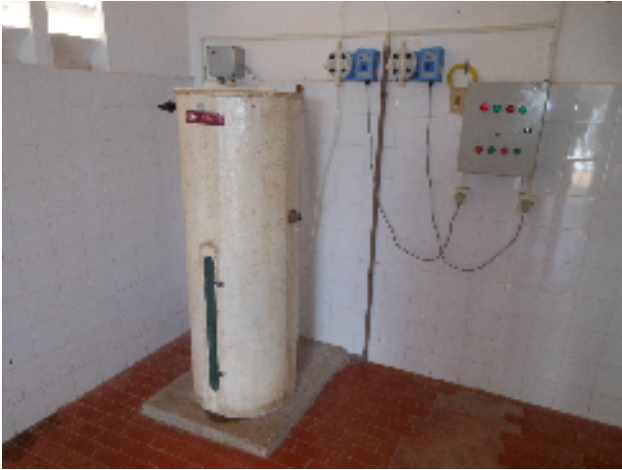
Foto 11 - ETA/Casa de química: sistema de fluoretação.

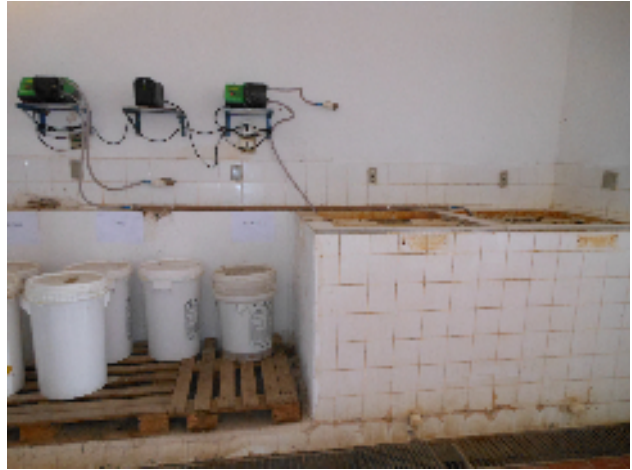
Foto 12 - ETA/Casa de química: tanques dosadores.

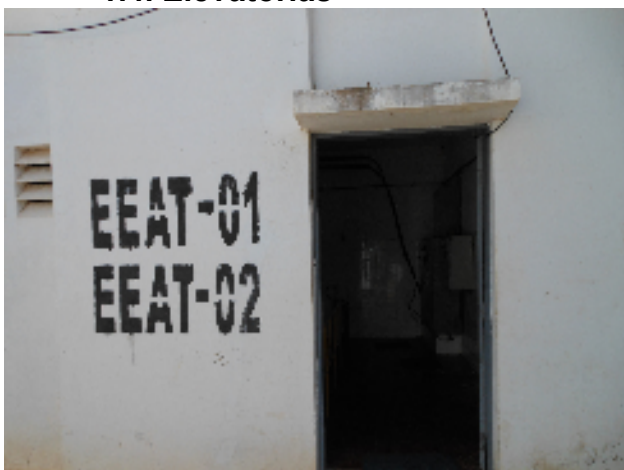
Foto 23 - EEAT-01 e EEAT-02: identificação.

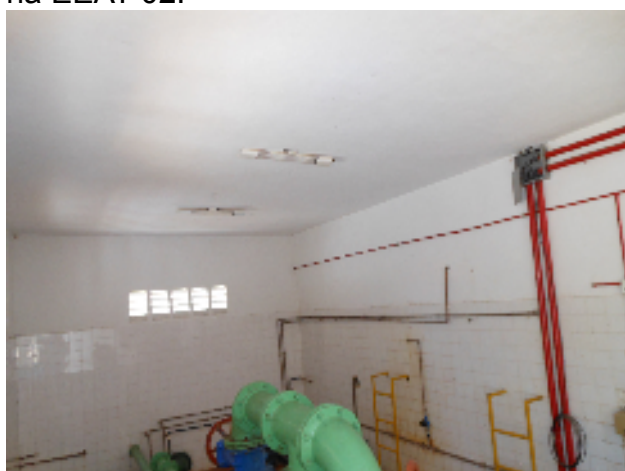
Foto 26 - EEAT-01 e EEAT-02: iluminação interna.

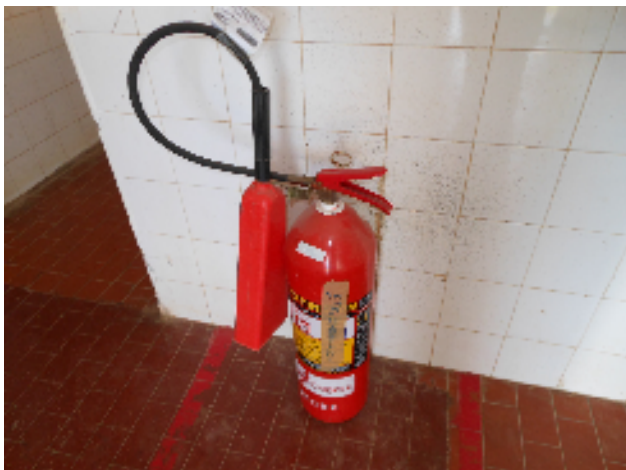
Foto 27 - EEAT-01 e EEAT-02: extintor de incêndio dentro do prazo de validade.

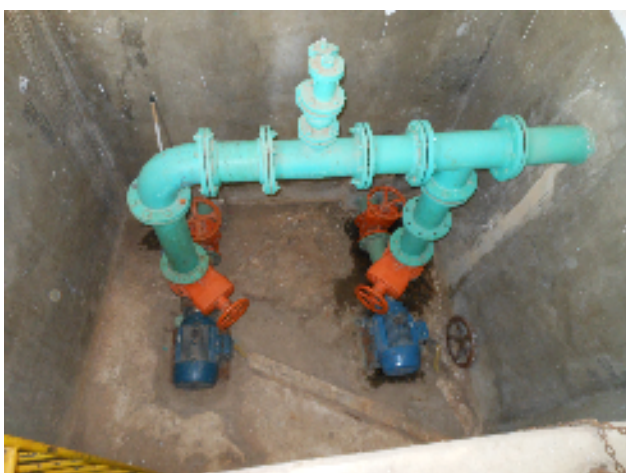
Foto 29 - EEAT-03: conjunto moto-bomba.

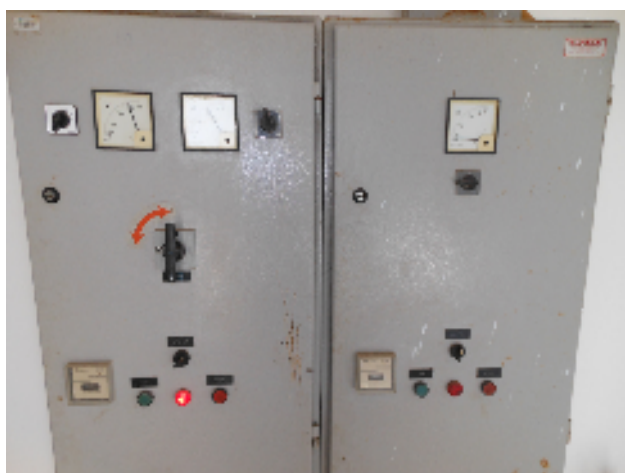
Foto 30 - EEAT-03: quadro de comando.

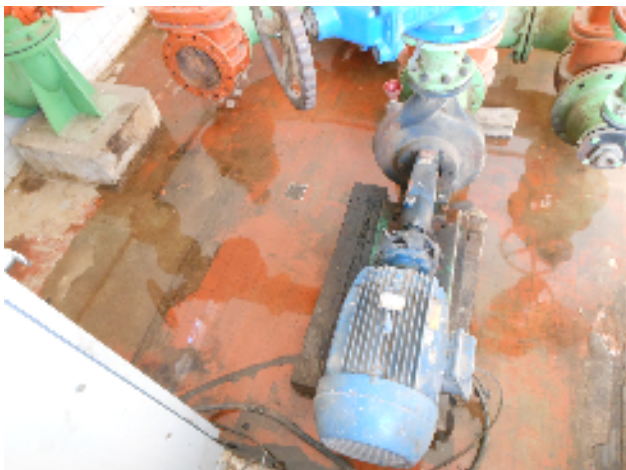
Foto 33 - EEAT-04: conjunto moto-bomba.

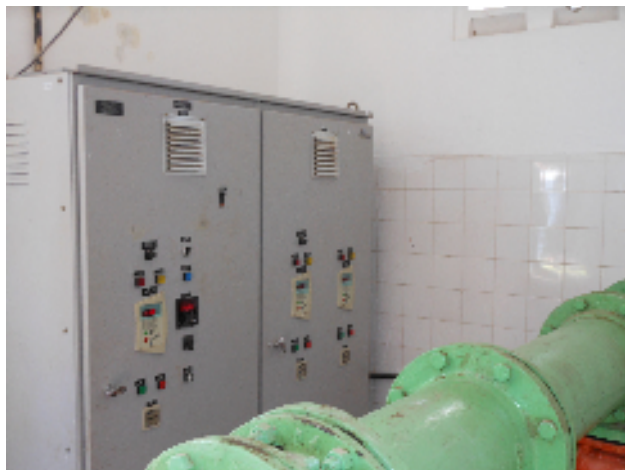
Foto 34 - EEAT-04: quadro de comando.

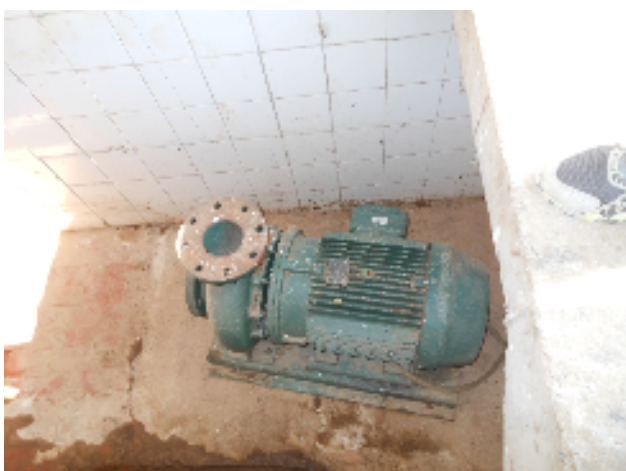
Foto 35 - EEAT-04: bomba reserva.

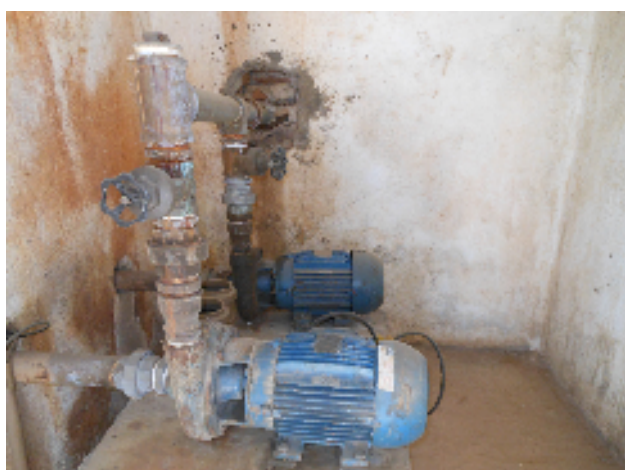
Foto 38 - EEAT-05: conjunto moto-bomba.

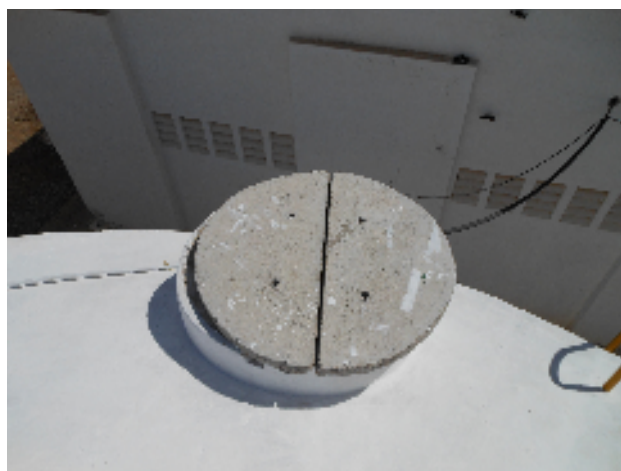
Foto 41 - RAP-01: tampa de proteção.

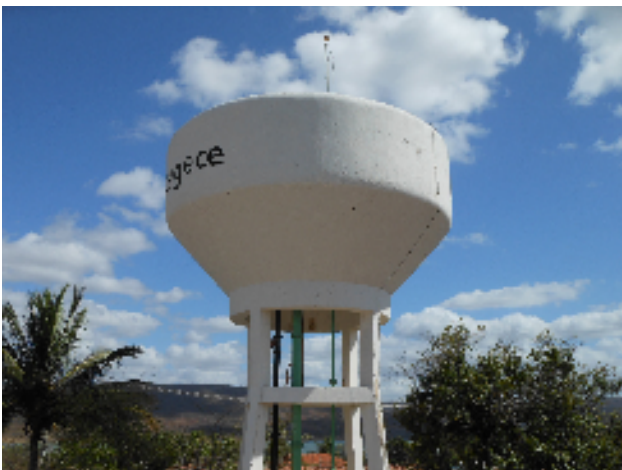
Foto 46 - REL-01: vista geral.
