RELATÓRIO DE FISCALIZAÇÃO

RF/CSB/0051/2012

Assunto: Fiscalização do Sistema de Abastecimento de Água do Município de Aurora

COORDENADORIA DE SANEAMENTO BÁSICO

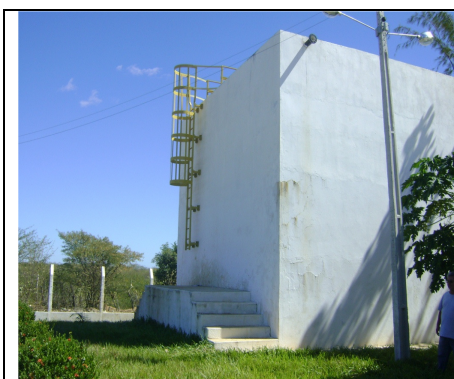
Foto 9 – ETA: vista geral do floccodecantador.

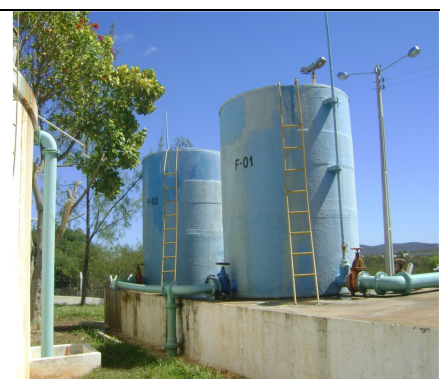
Foto 10 – ETA: vista geral dos filtros.

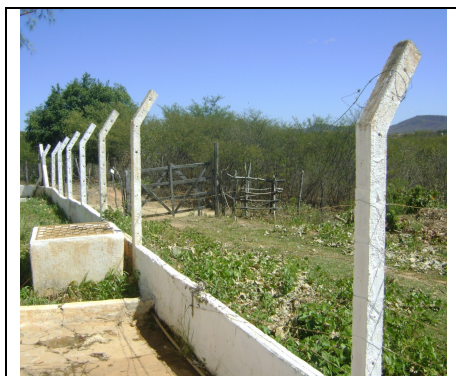
Foto 13 – ETA: parte da cerca de proteção sem arame farpado.

- Parte da cerca de proteção da área encontra-se danificada, sem arame farpado.
- No floccodecantador, verificaram-se:
 - Ausência de identificação;
 - Caixas de proteção das descargas de fundo, sem tampas;
 - Caixa de proteção do registro de chegada com água e sem tampa.
- Nos filtros, verificaram-se:
 - Os filtros 01 e 02 encontram-se com a pintura deteriorada;
 - Vazamento no registro de descarga de fundo do filtro 01.

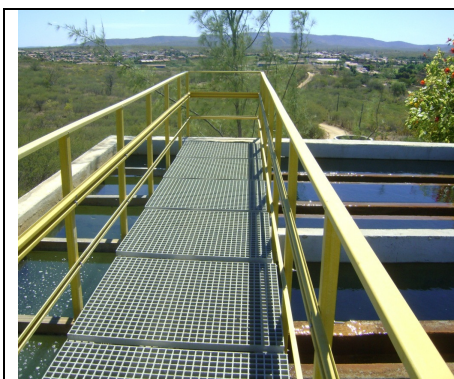
Foto 14 – Floccodecantador: em boas condições de manutenção.

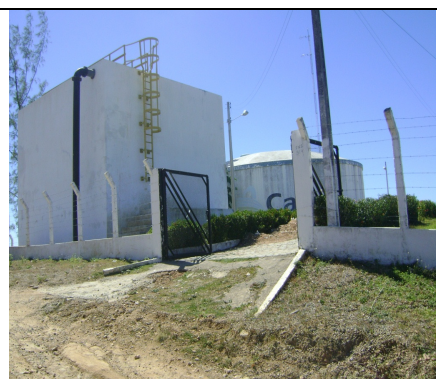
- O floccodecantador da ETA de Aurora apresenta boas condições de manutenção, porém não possui identificação (**Fotos 14 e 15**);
- As caixas de proteção das descargas de fundo do floccodecantador, não possuem tampas (**Fotos 16 e 17**);
- A caixa de proteção do registro de chegada encontra-se com água e não possui tampa (**Foto 18**);
- Nos **RECOPs** do período de dezembro/2011 a maio/2012, não foram registradas ocorrências acerca do floccodecantador.

Foto 15 – Floccodecantador: sem identificação.

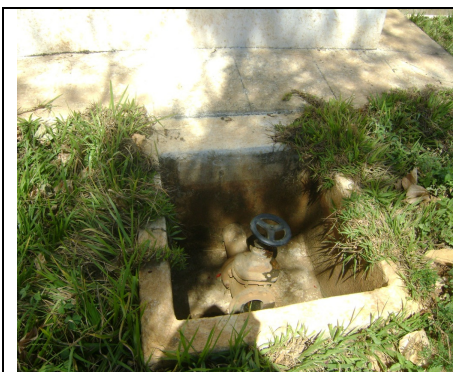
Foto 16 – Flocculador: caixa de proteção de descarga de fundo, sem tampa.

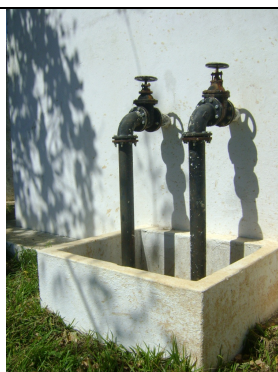
Foto 17 – Flocculador: caixa de proteção de descarga de fundo, sem tampa.

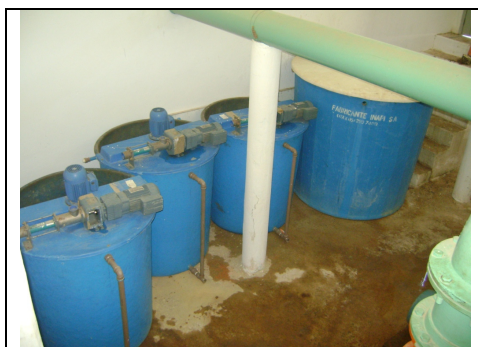
Foto 28 – Tanques dosadores, agitadores e bombas para reposição.

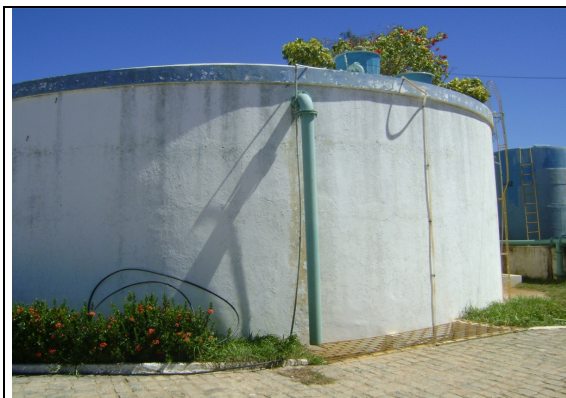
Foto 36 – RAP-02: ausência de identificação.

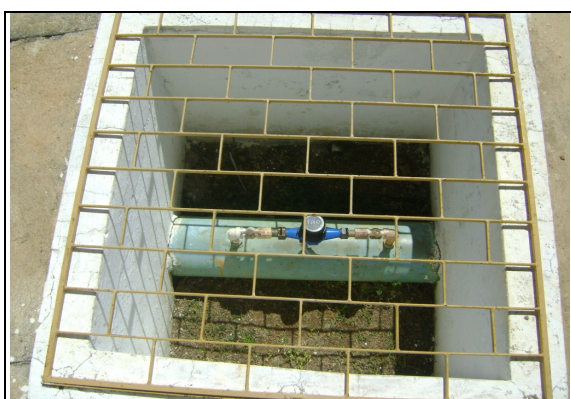
Foto 54 – Macromedidor na saída do RAP-02, para lavagem dos filtros.

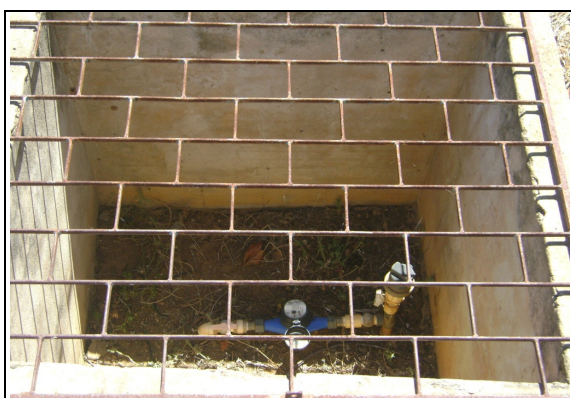
Foto 56 – Macromedidor na chegada do REL-02.

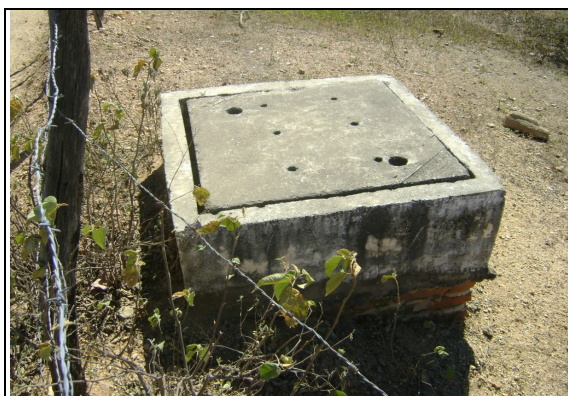
Foto 58 – Adutora de água bruta: caixa de inspeção de ventosa.

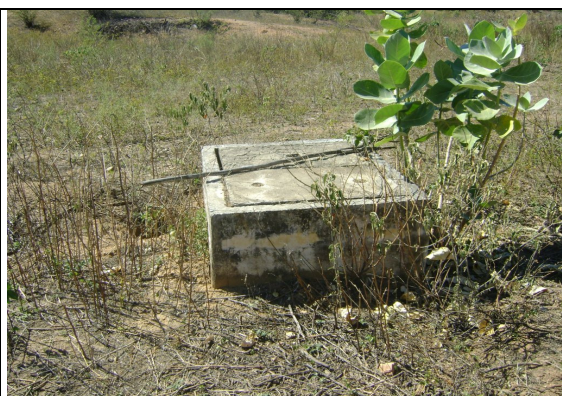
Foto 59 – Adutora de água bruta: caixa de inspeção de ventosa.

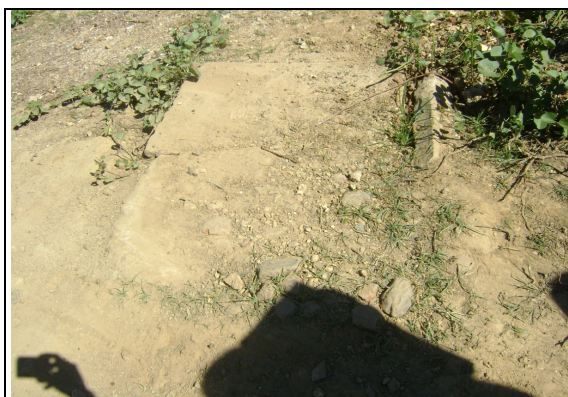
Foto 60 – Adutora de água bruta: caixa de inspeção de registro de descarga.

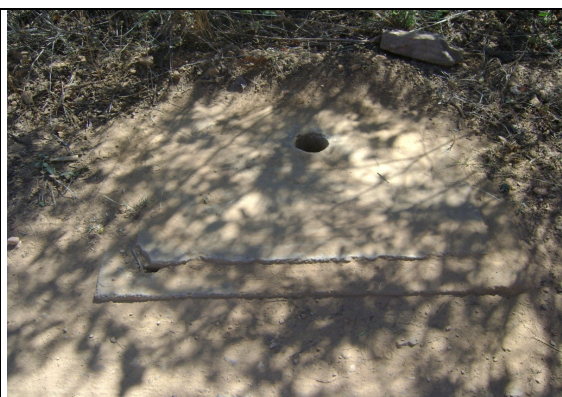
Foto 61 – Adutora de água bruta: caixa de inspeção de registro de descarga.

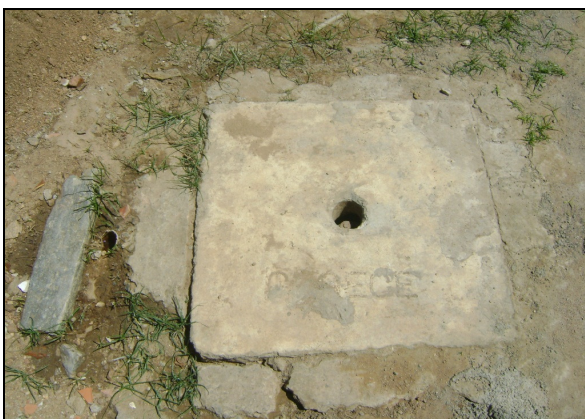
Foto 66 – Registro de descarga localizada na Rua E, 100 – Conjunto Habitacional – Vila Paulo Gonçalves.

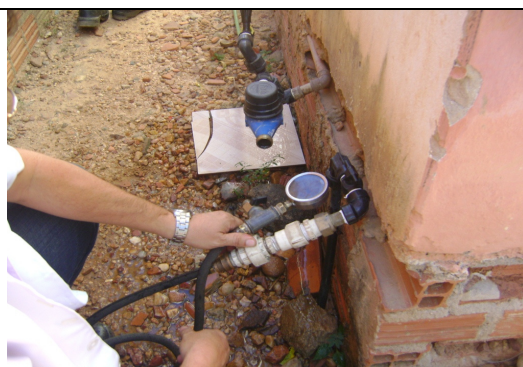
Foto 73 – RDA: medição de pressão no endereço Rua E, 3 - Conjunto Habitar - São Benedito.

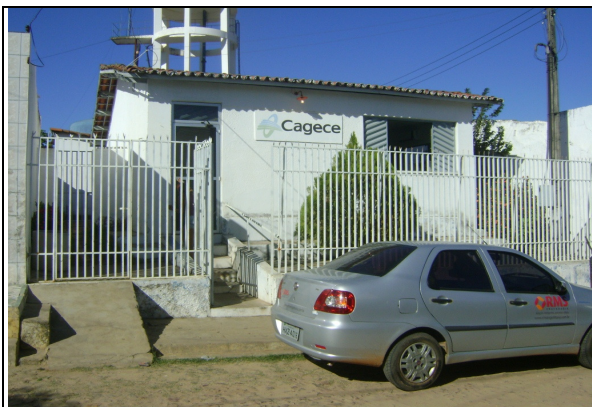
- O sistema dispõe de 1 (um) escritório/loja de atendimento localizado na Rua General Tibúrcio, 70, Centro, com as funções operacionais e de atendimento aos usuários, onde se localiza o almoxarifado do SAA de Aurora (**Foto 78**);
- As instalações físicas do escritório e almoxarifado encontram-se em adequadas condições de limpeza e funcionalidade (**Fotos 79 e 80**);
- A pintura interna encontra-se deteriorada (**Foto 81**);

Foto 78 – Vista externa do escritório/loja de atendimento/almoxarifado.

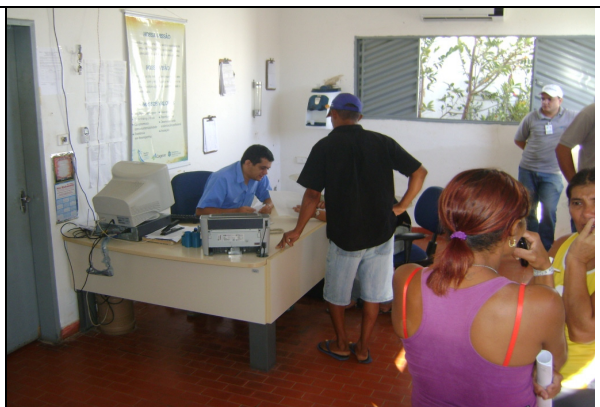
Foto 79 – Vista interna do escritório/loja de atendimento ao usuário.

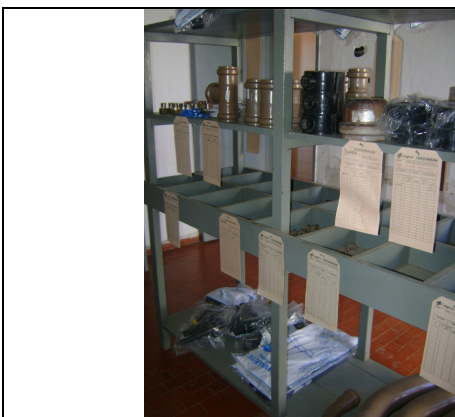
Foto 80 – Área interna do almoxarifado.
