**RELATÓRIO DE FISCALIZAÇÃO
RF/CSB/0052/2014**

**Assunto: Fiscalização do Sistema de Abastecimento
de Água do Município de Tururu**

COORDENADORIA DE SANEAMENTO BÁSICO

**Fortaleza – CE
Outubro/2014**

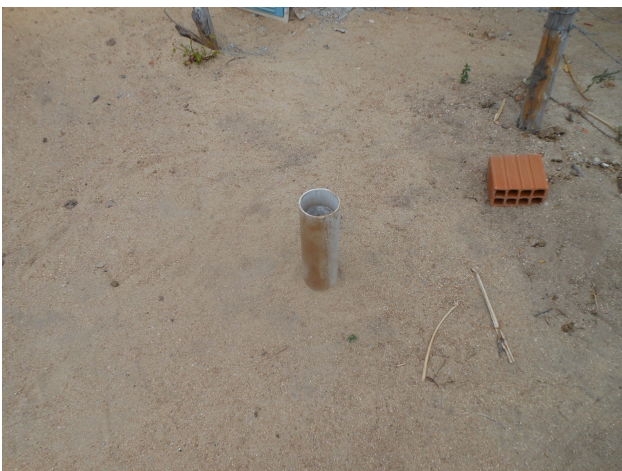
Foto 15 - Registro de descarga na rede de distribuição, sem caixa, localizado na Rua Adv. José Porfírio Sampaio – Alto da Paz.

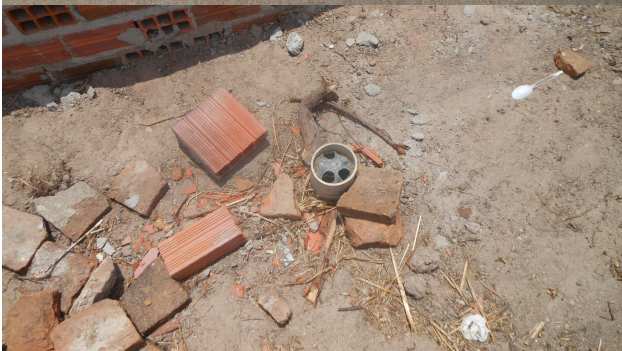
Foto 17 - Registro de descarga na rede de distribuição, localizado na Rua Maria Glória da Conceição, em frente ao nº 488 – Centro (Soterrado).
