**RELATÓRIO DE FISCALIZAÇÃO
RF/CSB/0053/2013**

**Assunto: Fiscalização dos Sistemas de
Abastecimento de Água e de Esgotamento Sanitário
do Município de Jijoca**

COORDENADORIA DE SANEAMENTO BÁSICO

**Fortaleza – CE
Novembro/2013**

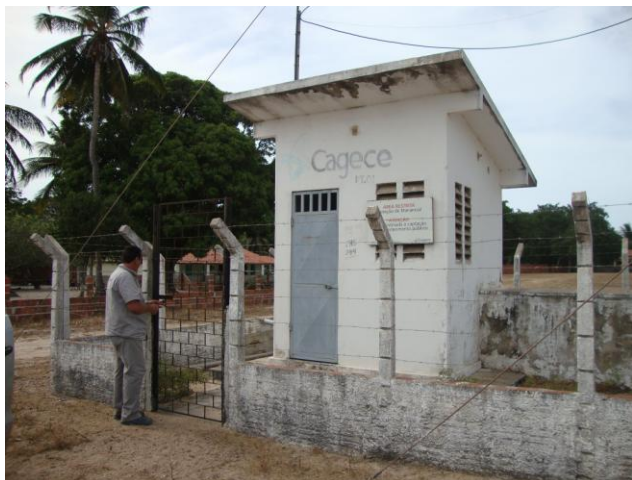
Foto 1 – PT-01: vista geral.

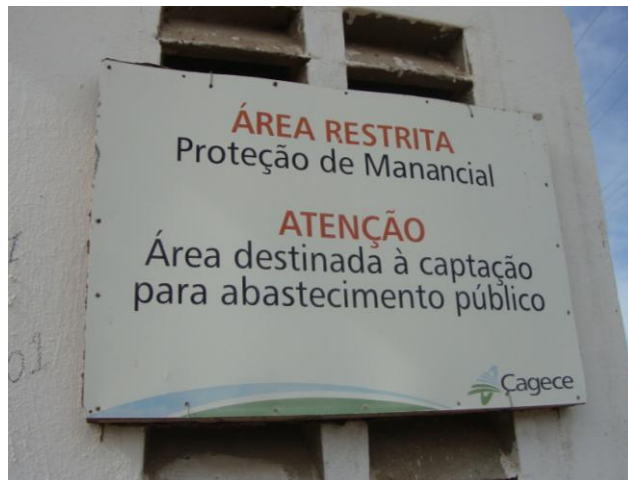
Foto 2 – PT-01: placa indicativa da área destinada à captação para o abastecimento público do PT-01.

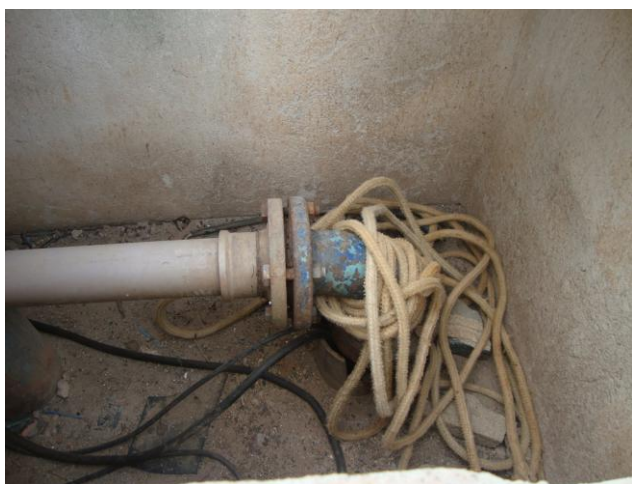
Foto 3 – PT-01: tubulação de recalque.

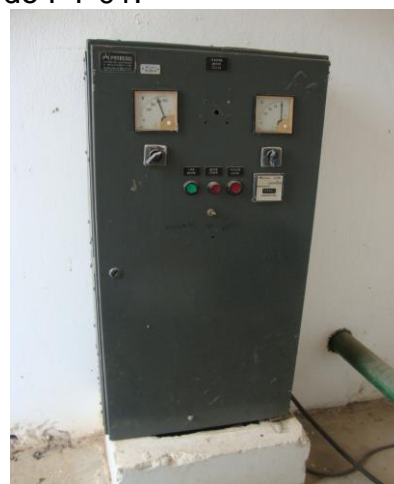
Foto 4 – PT-01: quadro de comando.

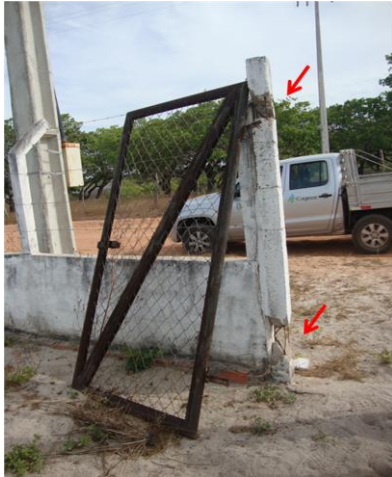
Foto 7 – PT-02: portão de acesso danificado.

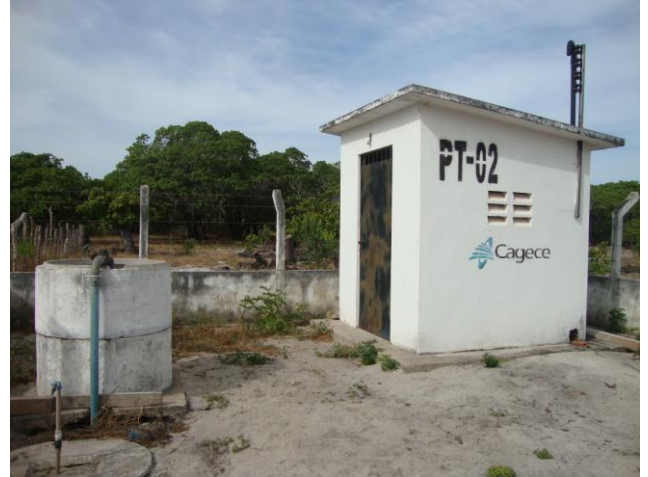
Foto 8 – PT-02: vista interna da área.

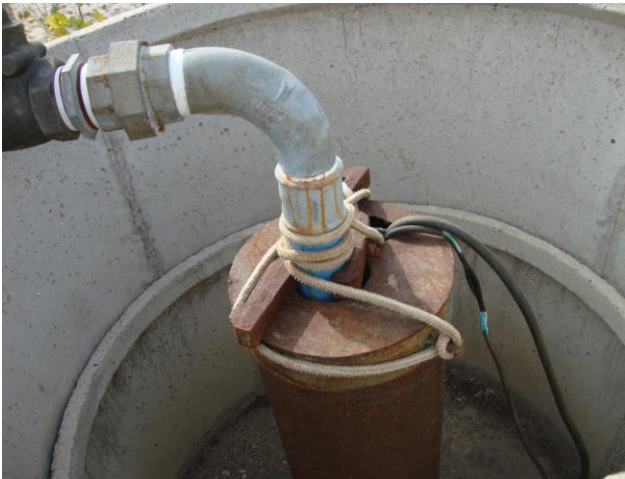
Foto 9 – PT-02: tubulação de recalque.

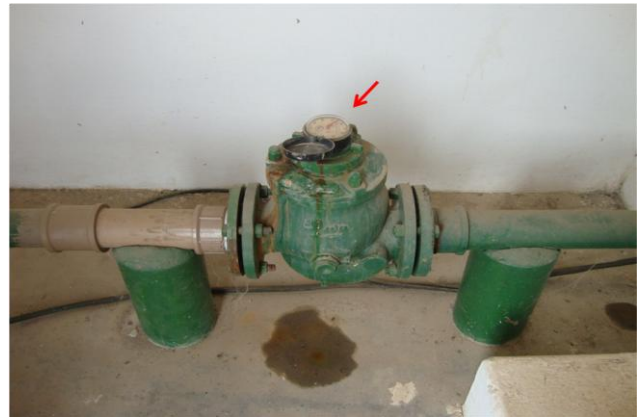
Foto 25 – Macromedidor do PT-01.

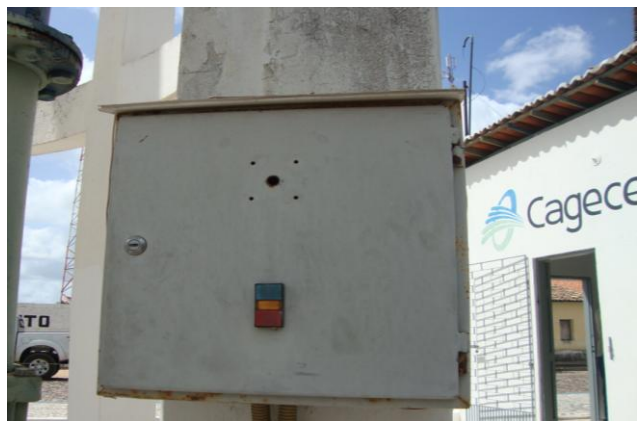
Foto 27 – Quadro de comando do *Booster-01*.

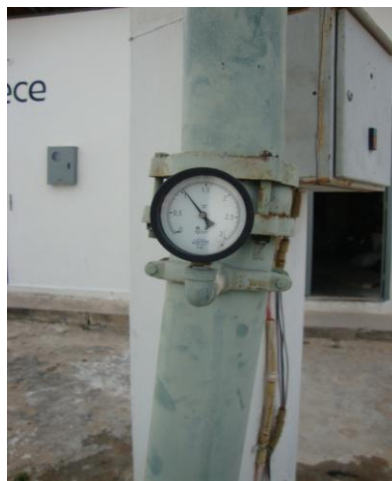
Foto 33 – REL-01: medidor de nível.

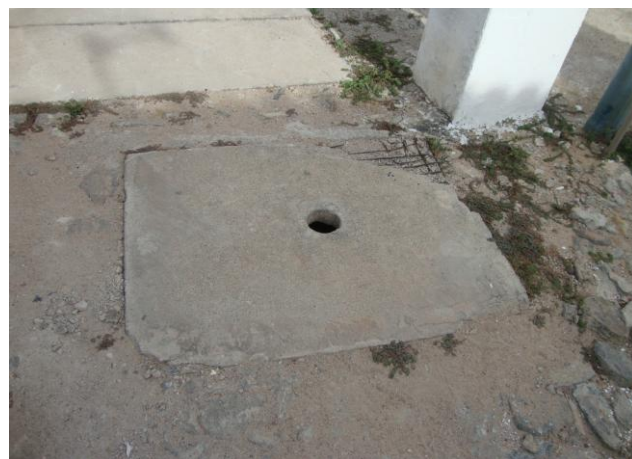
Foto 35 – REL-01: caixa de registro de descarga.

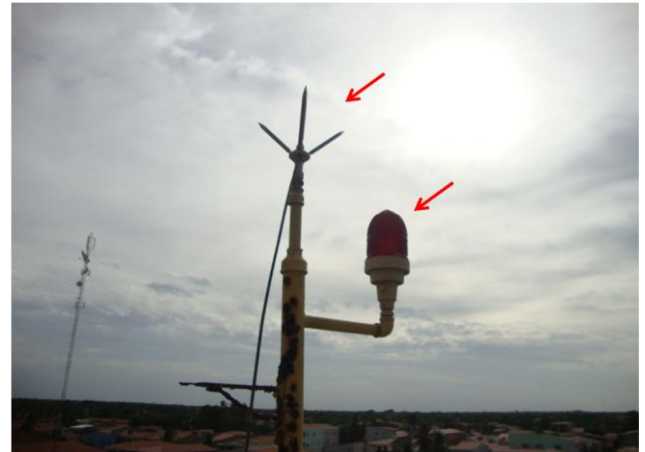
Foto 37 – REL-01: com para-raios e sinalização noturna.

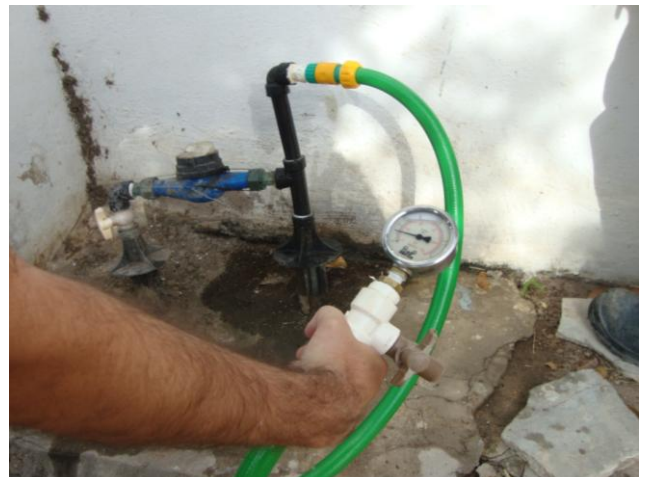
Foto 39 – Medição de pressão na Rua Marçal de Sousa, nº 757 – Centro.

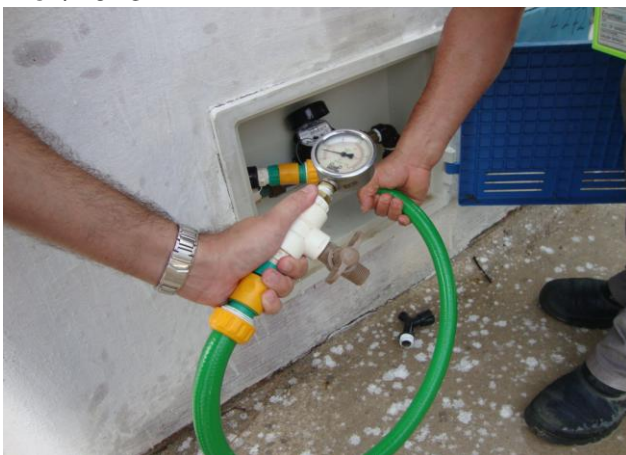
Foto 40 – Medição de pressão na Rua Cesário Pereira, s/n- Centro.

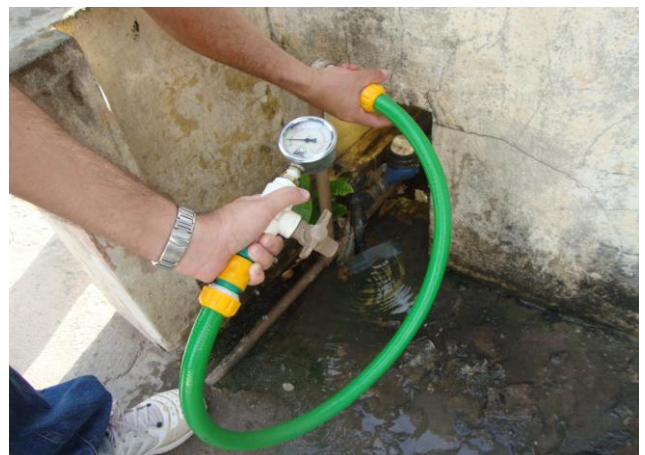
Foto 41 – Medição de pressão na Rua Minas Gerais (Forum) – Centro.

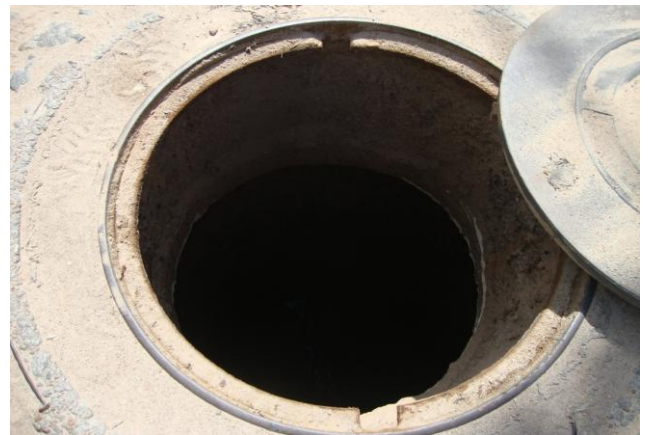
Foto 45 – PV na Rua Minas Gerais.

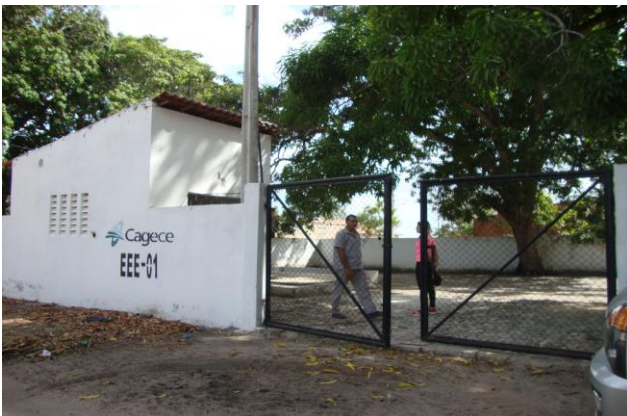
Foto 46 – EEE-01: vista externa.

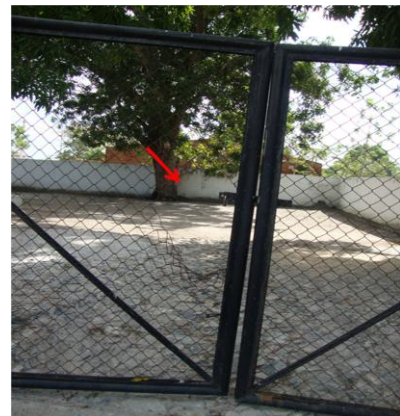
Foto 47 – EEE-01: portão de entrada danificado.

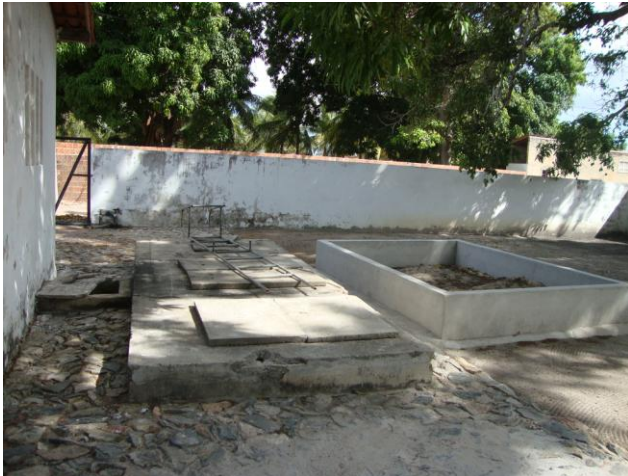
Foto 48 – EEE-01: vista dos poços do tratamento preliminar e sucção e do leito de secagem.

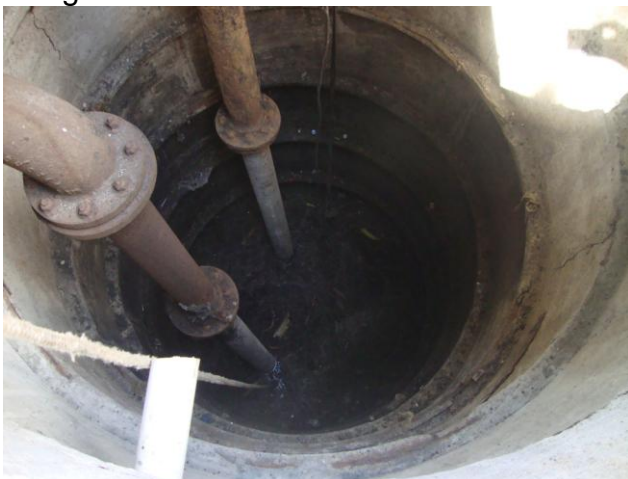
Foto 50 – EEE-01: conjunto moto-bomba submerso.

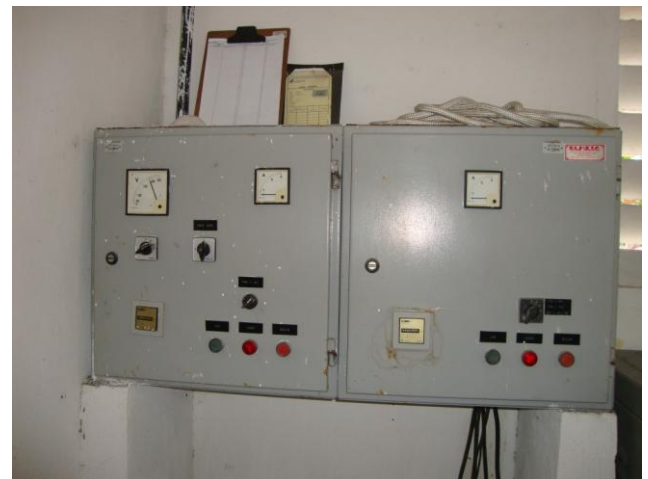
Foto 51 – EEE-01: quadro de comando do conjunto moto-bomba.

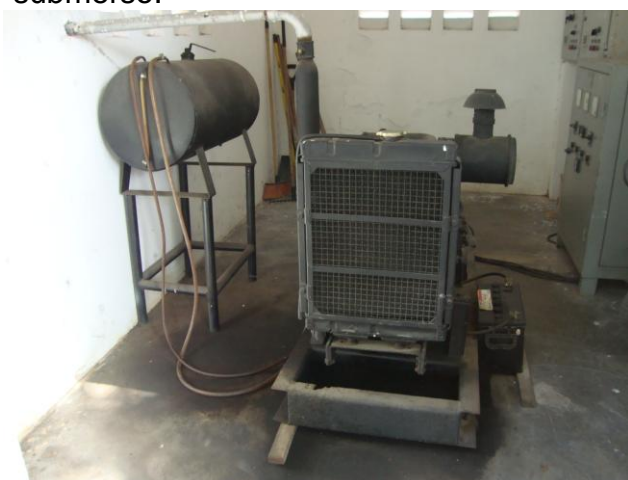
Foto 52 – EEE-01: grupo gerador de energia.

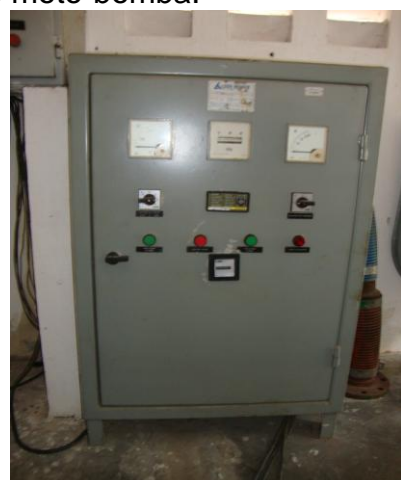
Foto 53 – EEE-01: quadro de comando do gerador.

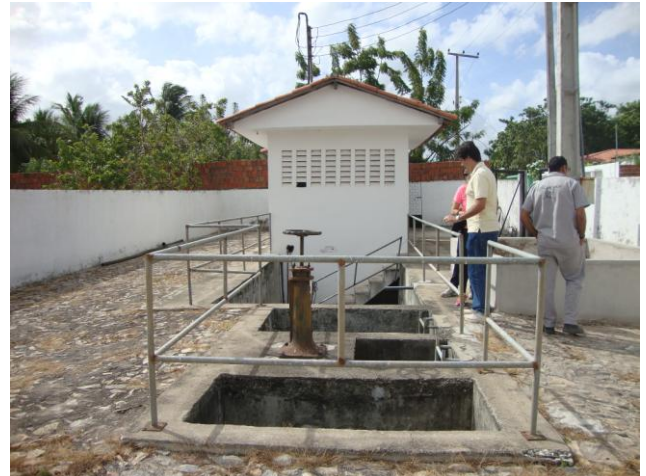
Foto 55 – EEE-02: vista do poço do tratamento preliminar.

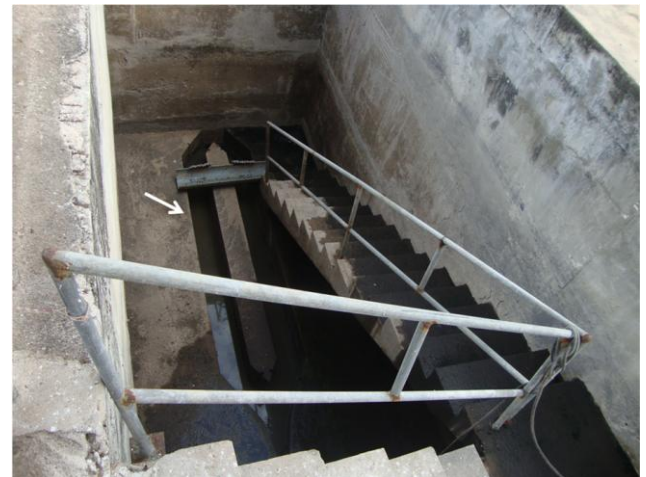
Foto 57 – EEE-02: caixa de areia.

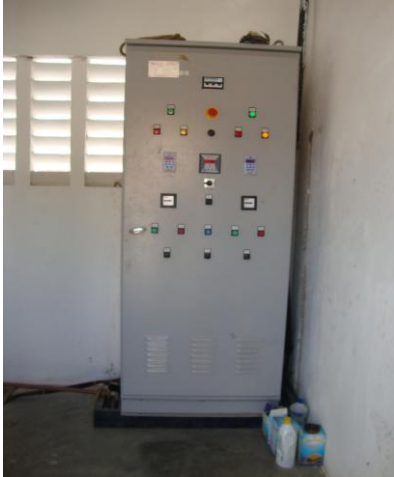
Foto 60 – EEE-02: quadro de comando do conjunto moto-bomba.

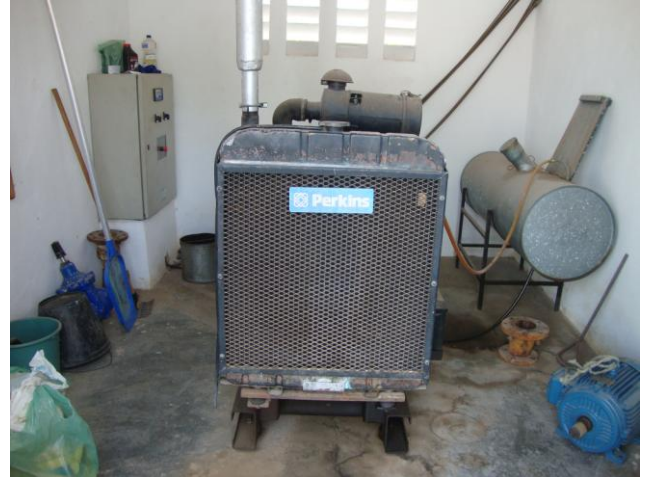
Foto 61 – EEE-02: grupo gerador de energia elétrica.

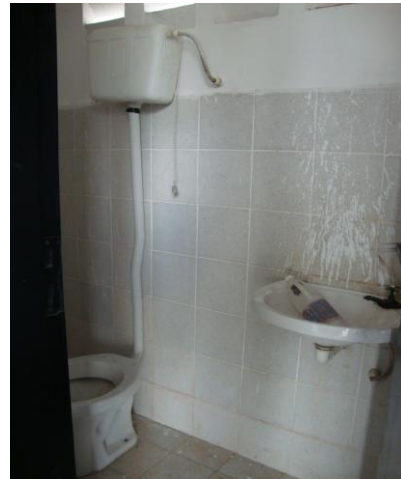
Foto 63 – EEE-02: instalação sanitária para o operador.

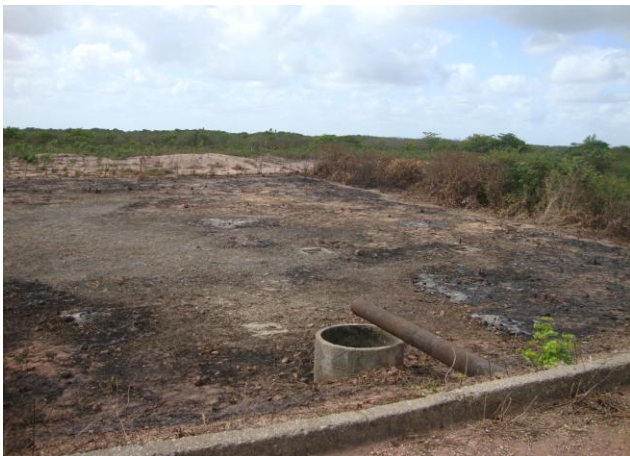
Foto 66 – Ponto de lançamento do efluente da ETE de Jijoca.

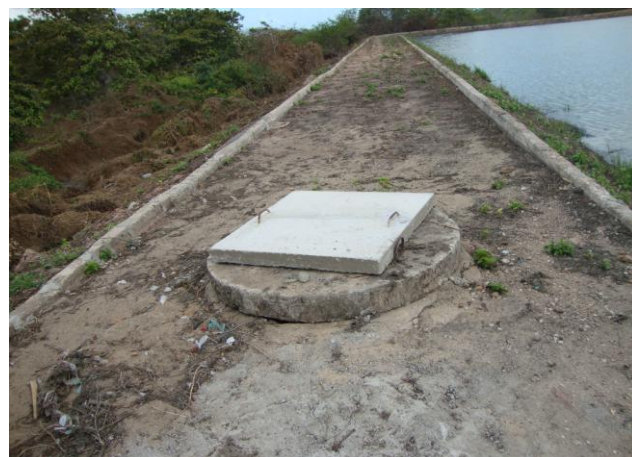
Foto 68 – ETE: poço de chegada na lagoa facultativa.

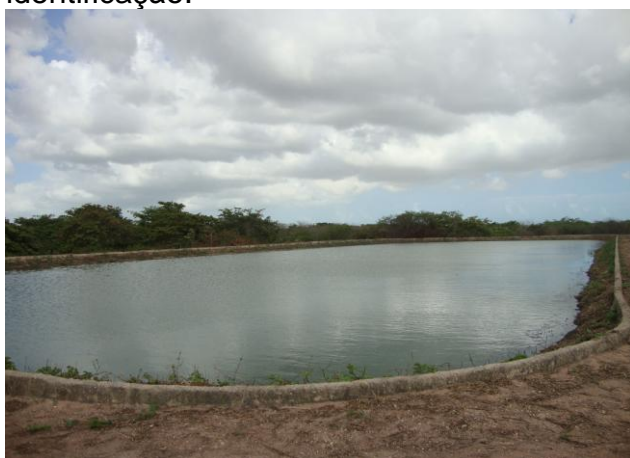
Foto 69 – ETE: lagoa de facultativa.

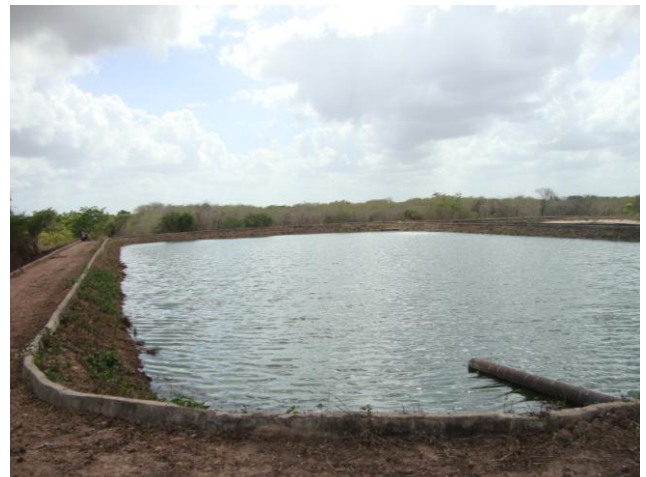
Foto 72 – ETE: lagoa de maturação I.

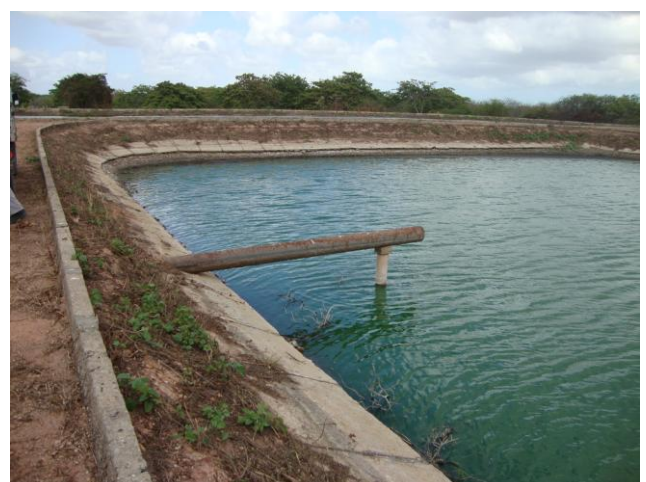
Foto 76 – ETE: tubulação de saída a lagoa de maturação II.

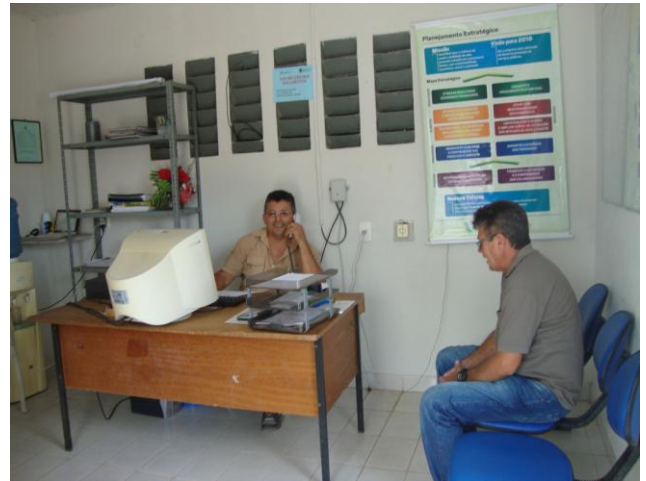
Foto 78 – Vista interna do escritório/loja de atendimento.

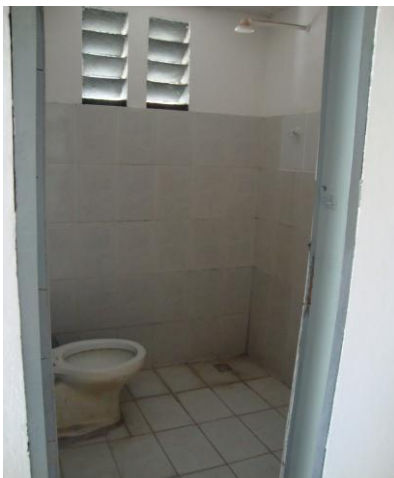
Foto 81 – Instalações sanitárias disponíveis para funcionários e usuários.

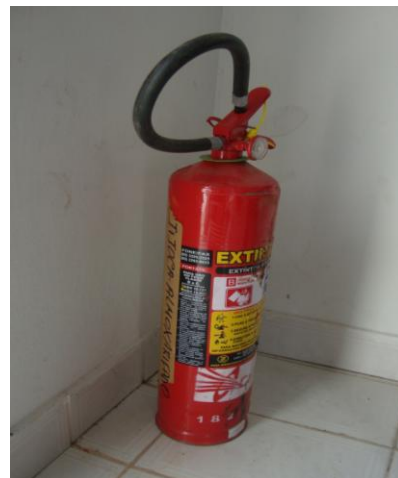
Foto 82 – Extintor de incêndio da loja de atendimento com validade até ago/2014.

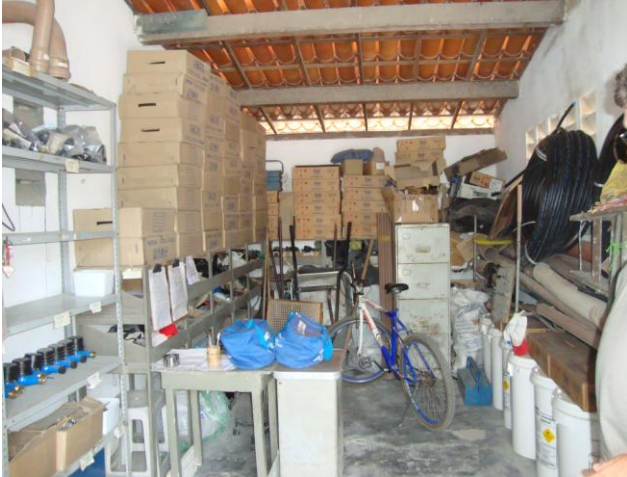
Foto 83 – Vista interna do almoxarifado.
