**RELATÓRIO DE FISCALIZAÇÃO
RF/CSB/0053/2014**

**Assunto: Fiscalização do Sistema de Abastecimento
de Água do Município de São Luis do Curu**

COORDENADORIA DE SANEAMENTO BÁSICO

**Fortaleza – CE
outubro/2014**

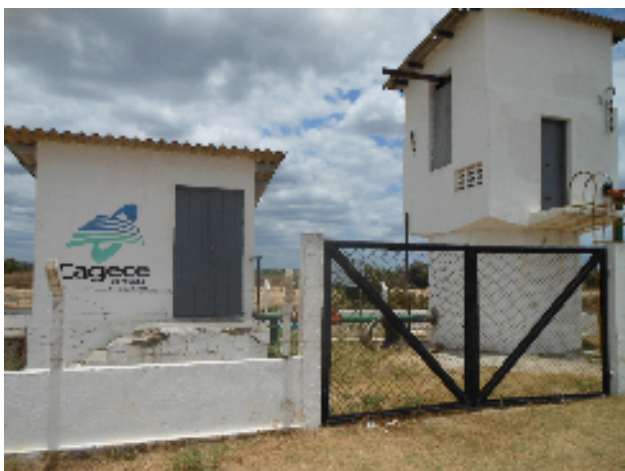
Foto 1 - Entrada da captação identificada.

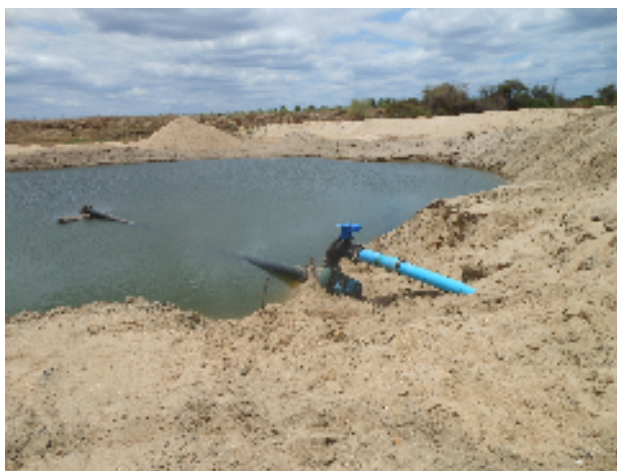
Foto 2 - Vista da captação no Rio Curu.

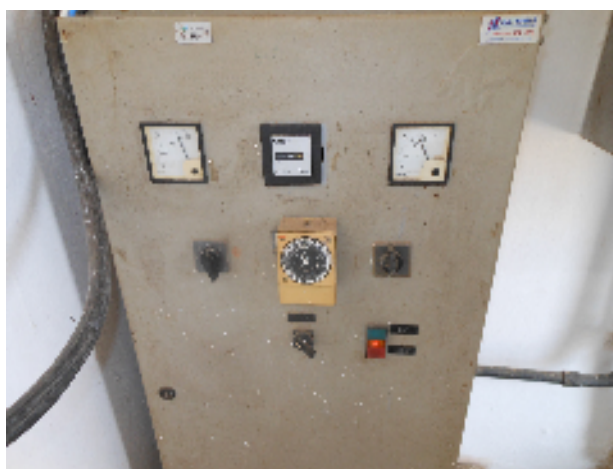
Foto 5 - Quadro de comando da bomba da EEAB-01.

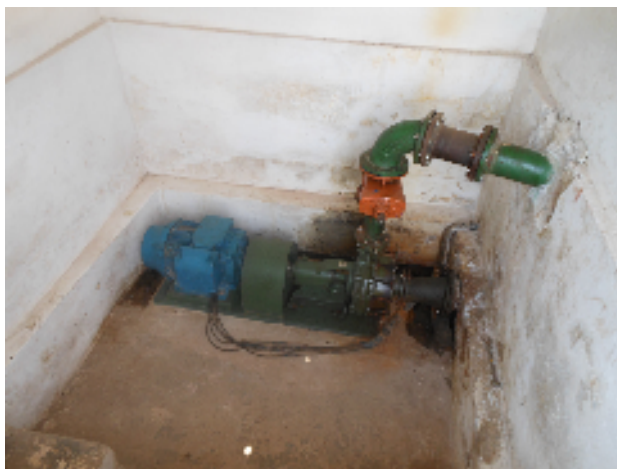
Foto 6 - Elevatória de água Bruta- EEAB-01.

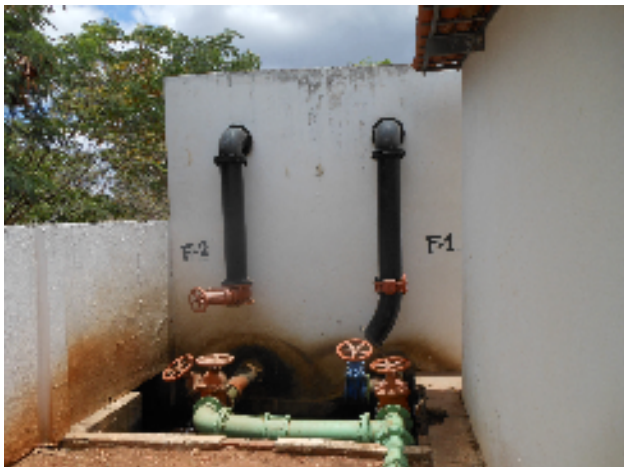
Foto 7 - Filtração: Filtros F-01 e F-02 em alvenaria.

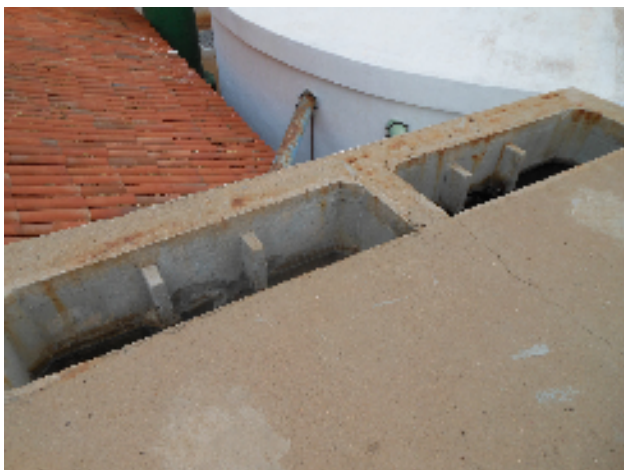
Foto 9 - Filtração: Calha dos filtros F-01 e F-02

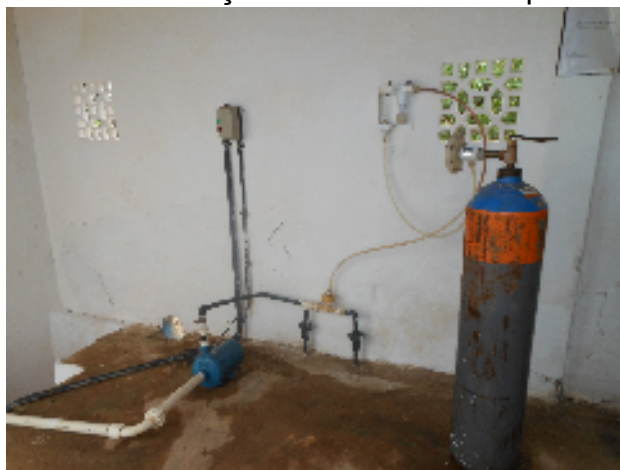
Foto 12 - Cilindros e dosador de cloro gasoso.

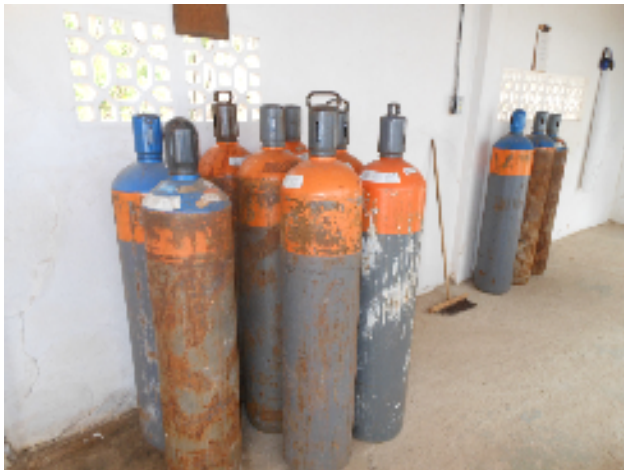
Foto 13 - Local de acondicionamento do cloro gasoso.

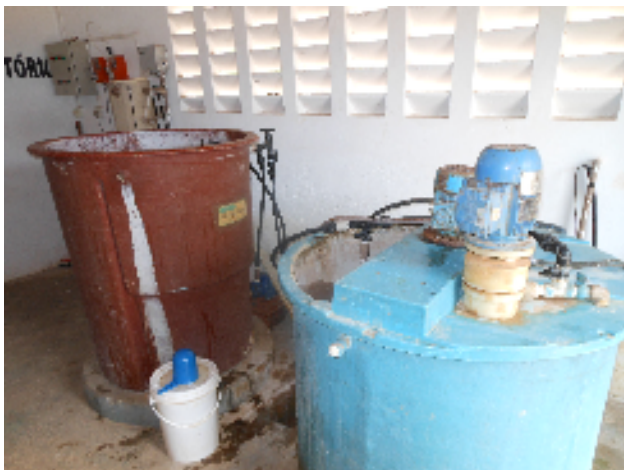
Foto 17 - Casa de Química: Tanque dosador de produtos químicos.

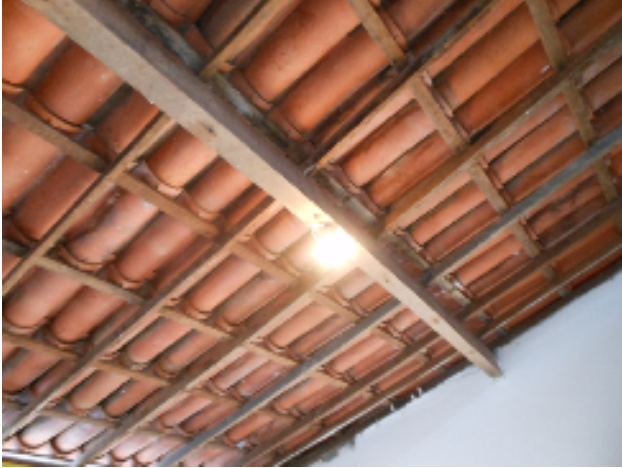
Foto 19 - Depósito: Iluminação no depósito.

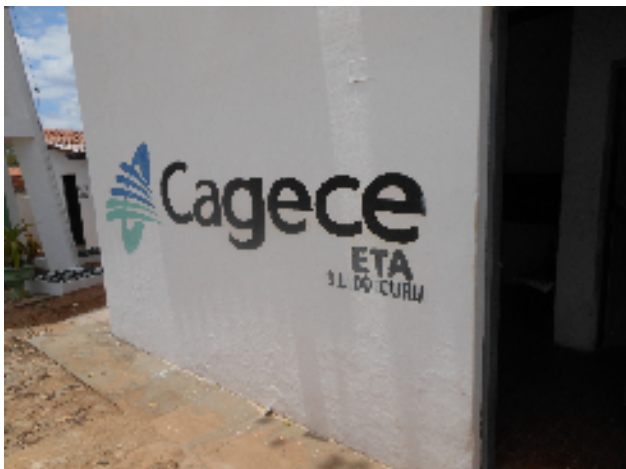
Foto 25 - Prédio de abrigo da EEAT-01.

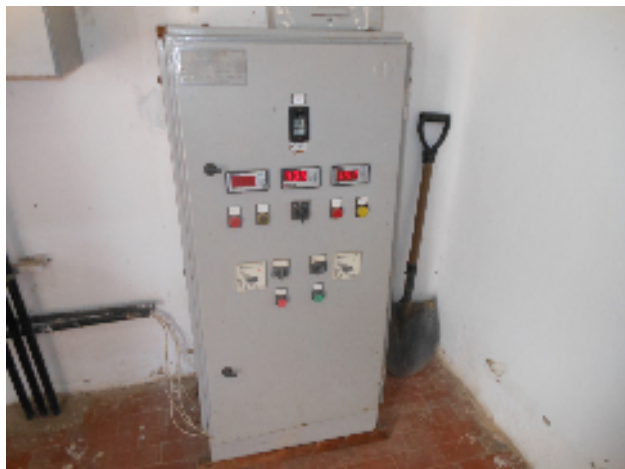
Foto 26 - Elevatória : Quadro de comando da EEAT-01.

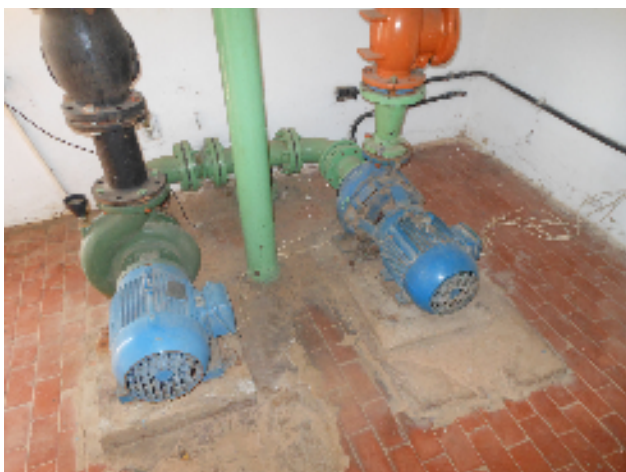
Foto 27 - Elevatória: Conjunto motor-bomba da EEAT-01.

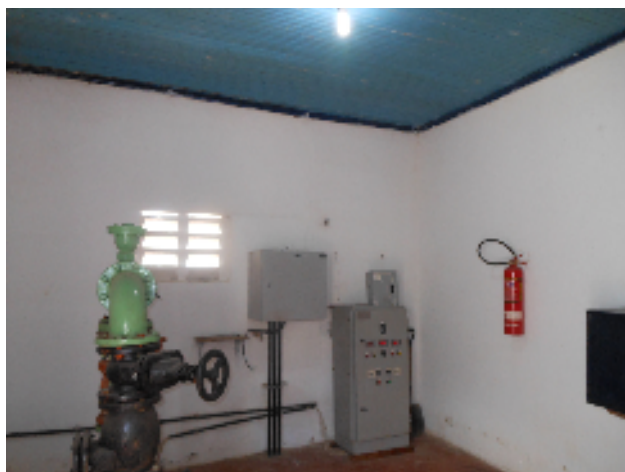
Foto 28 - Quadro de comando e extintor de incêndio da EEAT-01.

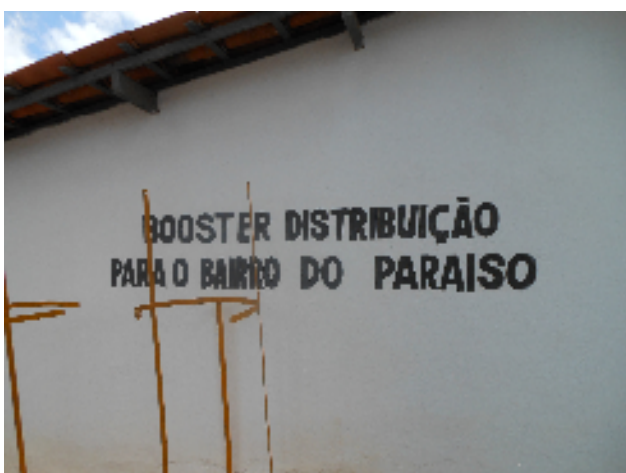
Foto 29 - EEAT-02: Identificação do Booster que distribui água para o Bairro do Paraíso.

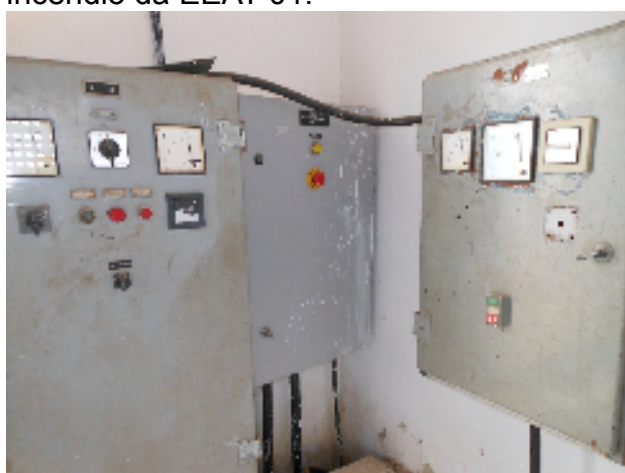
Foto 30 - Elevatória: Quadro de comando da EEAT-02.

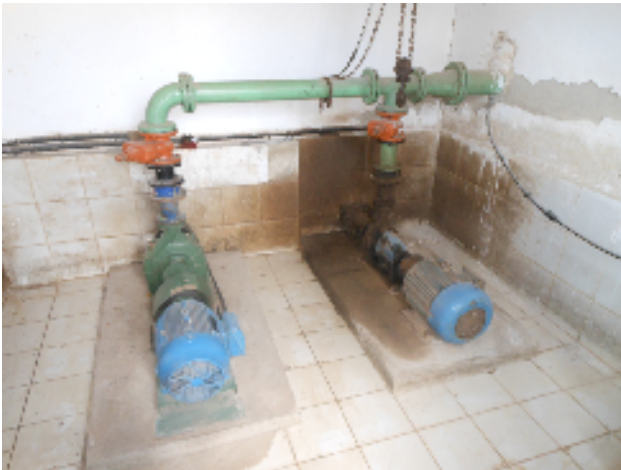
Foto 31 - Elevatória: Conjunto moto-bomba da EEAT-02.

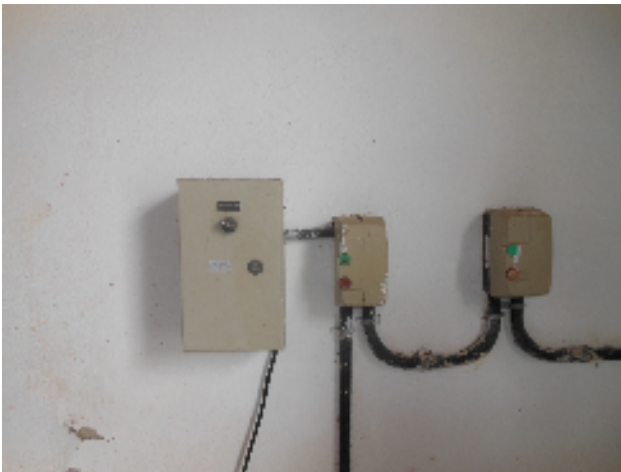
Foto 33 - Quadro de comando da EEAT-03.

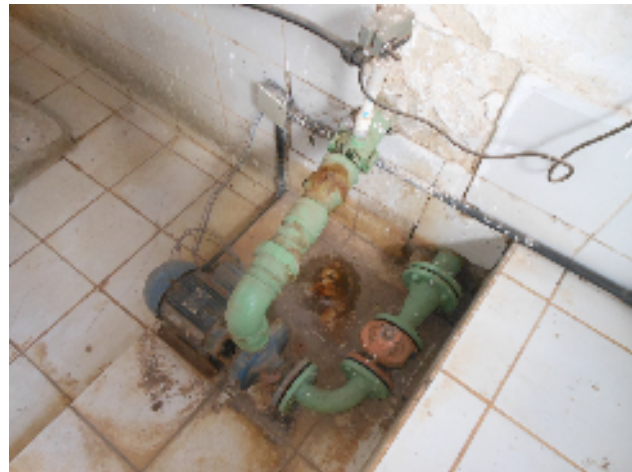
Foto 34 - Conjunto motor-bomba da EEAT-03.

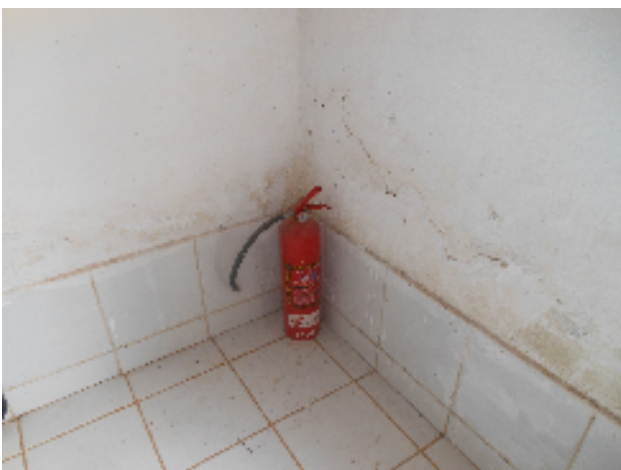
Foto 35 - Extintor de incêndio da EEAT-03.

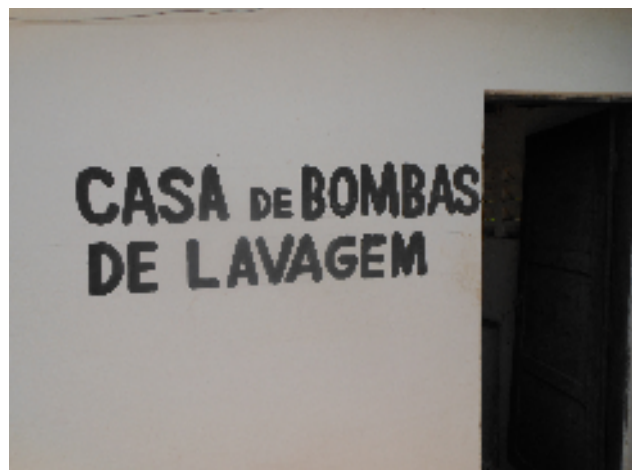
Foto 36 - Identificação da casa de bombas para Lavagem de filtros.

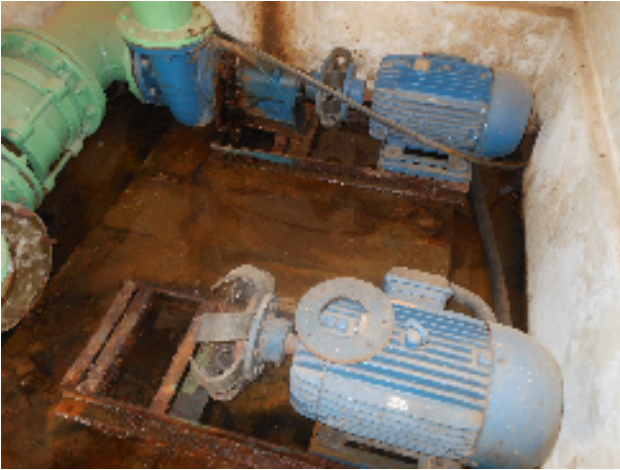
Foto 37 - Conjunto motor-bomba da EELF-01.

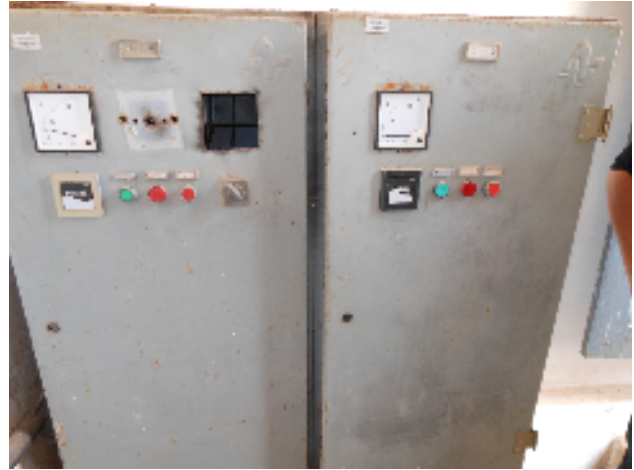
Foto 38 - Quadro de comando do EELF-01.

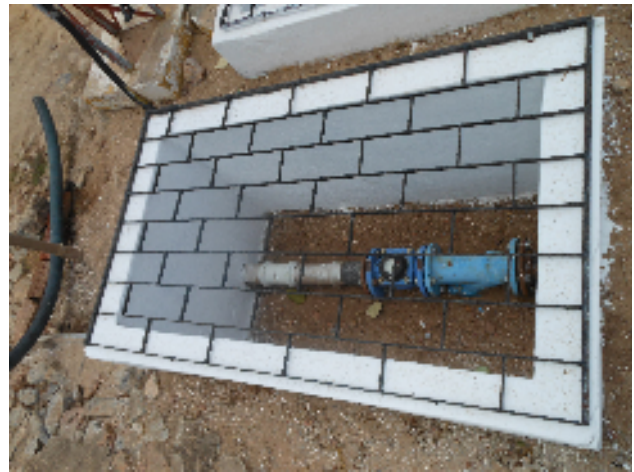
Foto 40 - Macromedidor de água tratada.

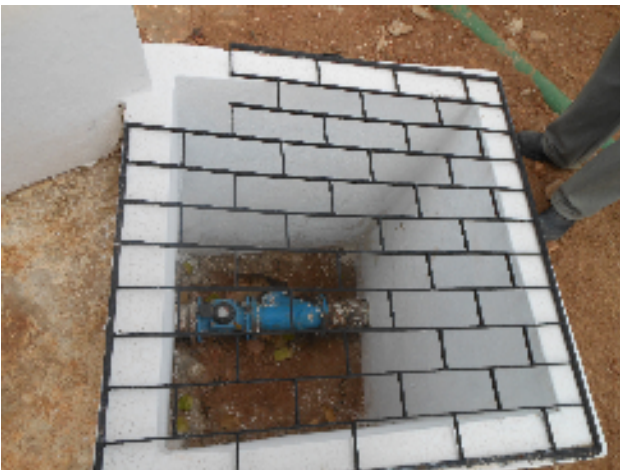
Foto 41 - Macromedidor de água tratada.

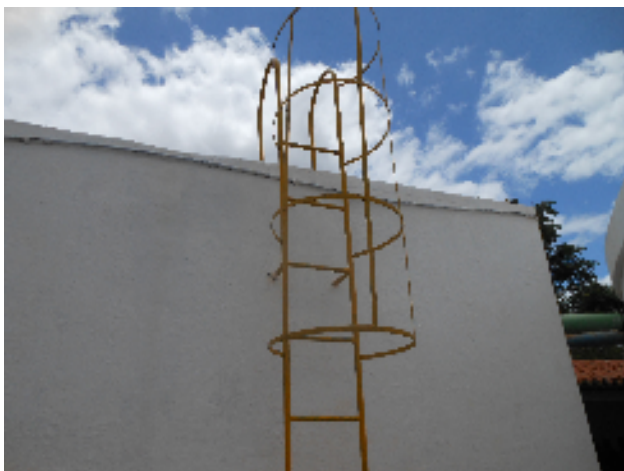
Foto 45 - Guarda-corpo do RAP-01.

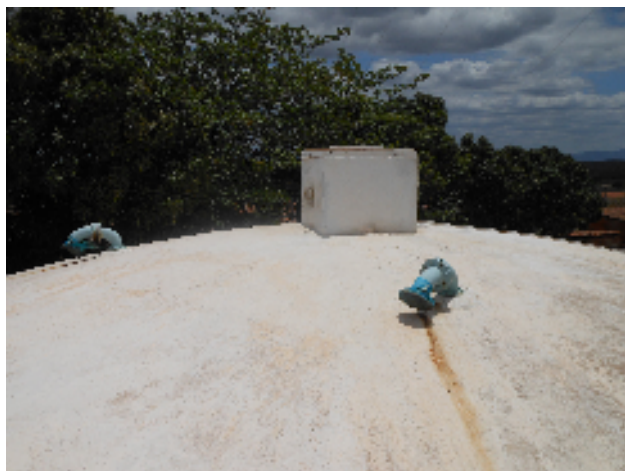
Foto 46 - Ventilação do RAP-01.

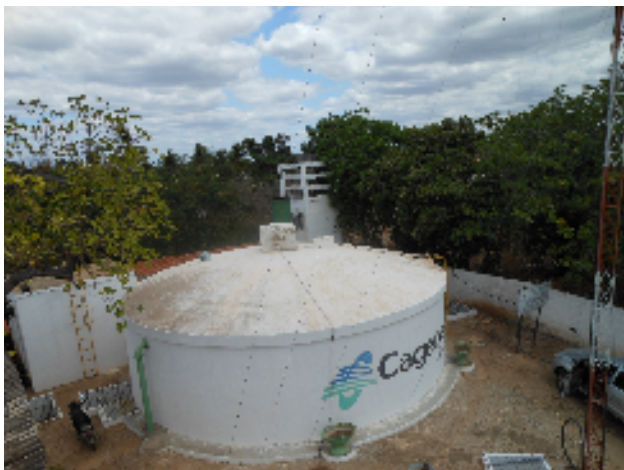
Foto 47 - Vista do reservatório RAP-01.

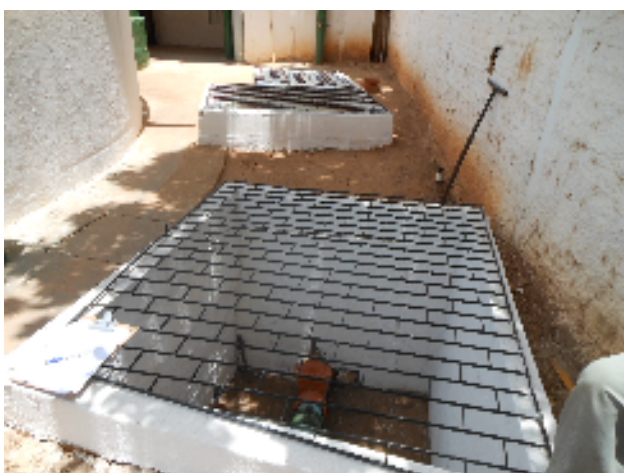
Foto 49 - Caixa de registro do RAP-01.

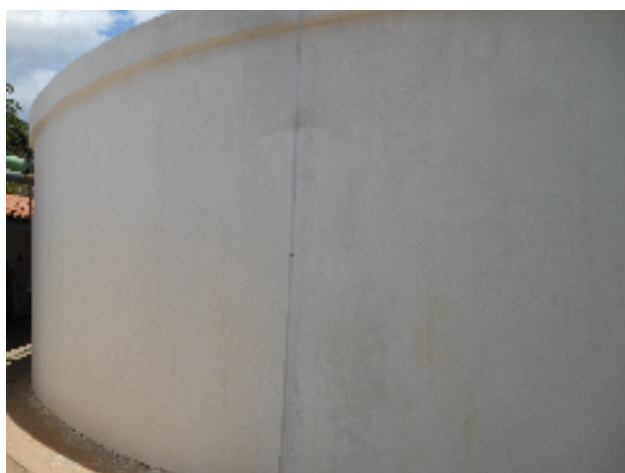
Foto 50 - Reservatório: medidor de nível do RAP-01.

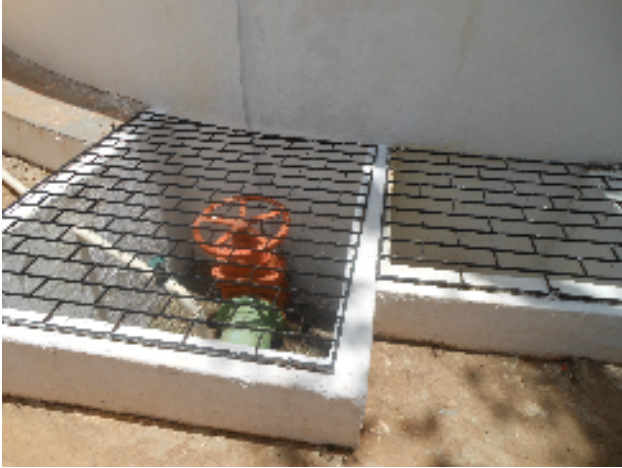
Foto 51 - Caixa de registro do RAP-01.

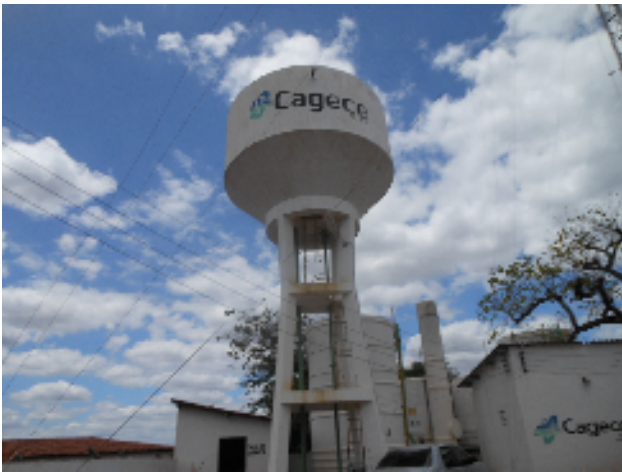
Foto 53 - Reservatório: Identificação do REL-01.

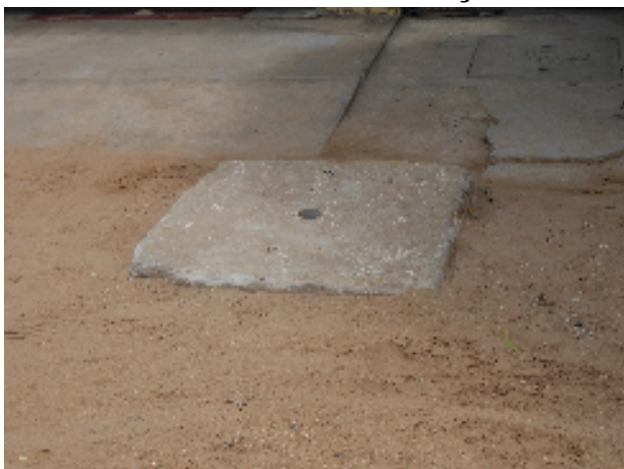
Foto 55 - Rede de distribuição: Registro de descarga localizado na Rua Francisco Chaves Nunes, Suate.

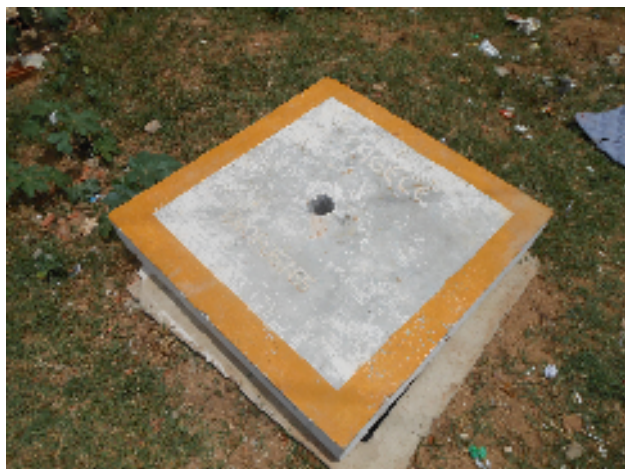
Foto 56 - Rede de distribuição: Registro de descarga localizado na Rua Francisco Chaves Nunes, Conj. São Francisco.

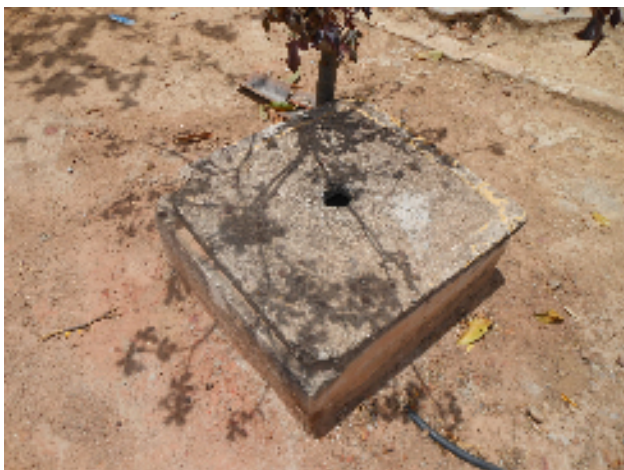
Foto 57 - Rede de distribuição: Registro de descarga localizado na Rua da Coelce, Coelce.

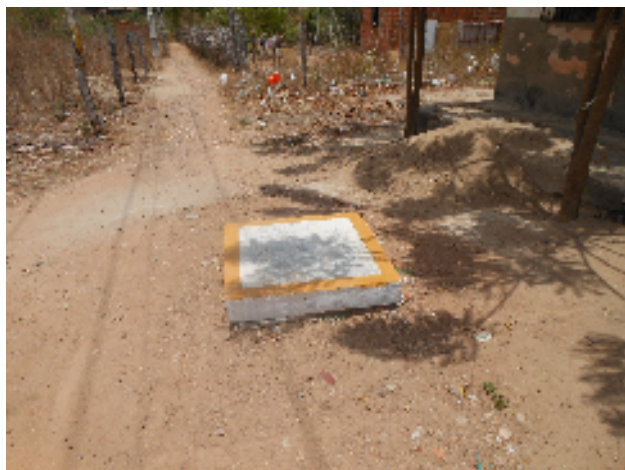
Foto 58 - Rede de distribuição: Registro de descarga localizado na Rua Alto Alegre, Alto Alegre.

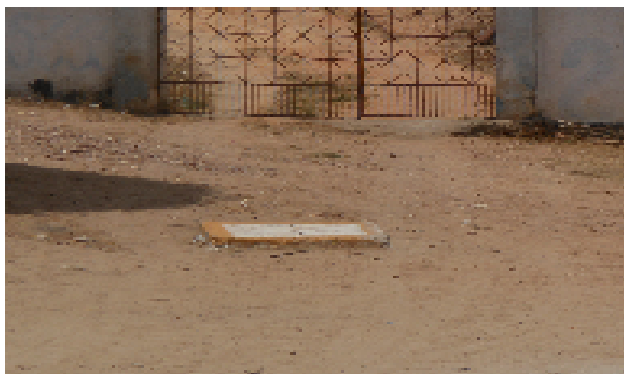
Foto 59 - Rede de distribuição: Registro de descarga localizada na Rua 7 de Setembro, Salgado.

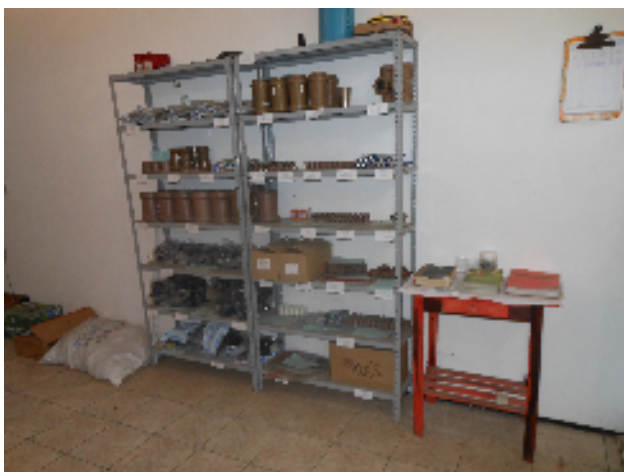
Foto 60 - Almojarifado: armazenamento de materiais com etiquetas de controle do estoque.

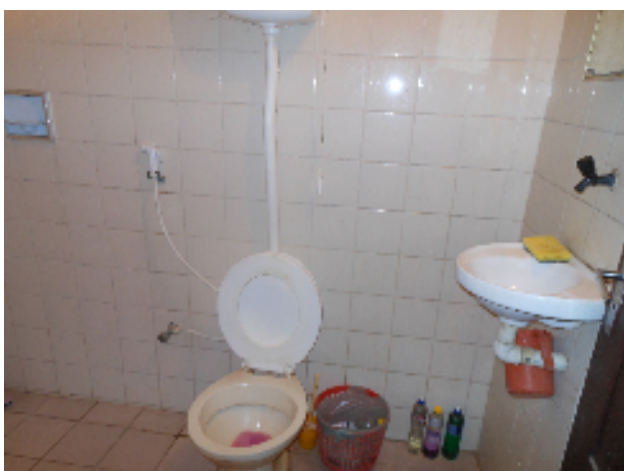
Foto 62 - Instalações sanitárias disponíveis para funcionários e usuários.

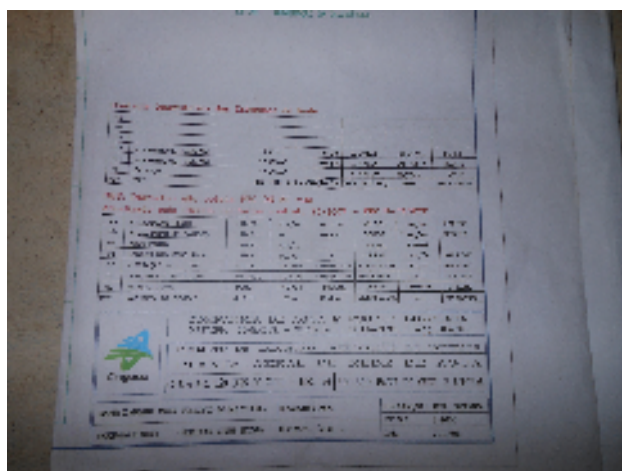
Foto 63 - Cadastro da Rede de Distribuição de Água atualizado.

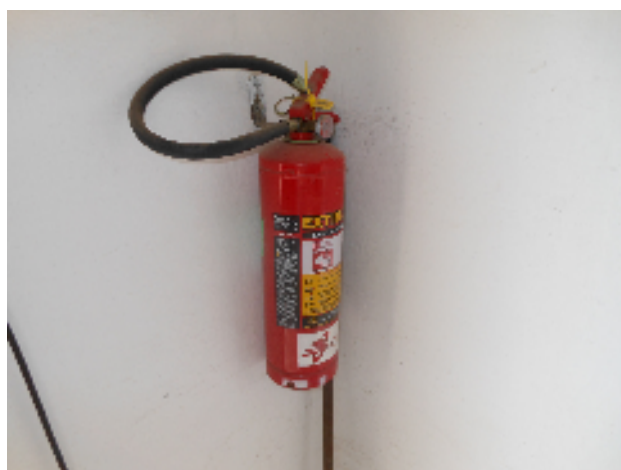
Foto 69 - Extintor de incêndio da loja.
