**RELATÓRIO DE FISCALIZAÇÃO  
RF/CSB/0054/2013**

**Assunto: Fiscalização dos Sistemas de  
Abastecimento de Água e de Esgotamento Sanitário  
do Distrito Jericoacoara (Jijoca)**

**COORDENADORIA DE SANEAMENTO BÁSICO**

**Fortaleza – CE  
Dezembro/2013**

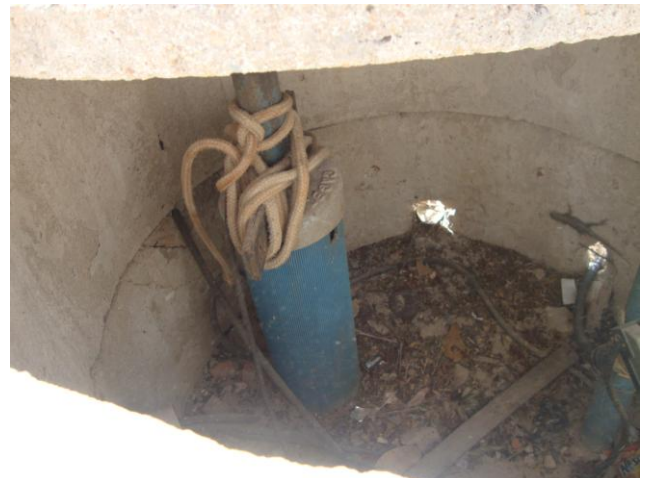
**Foto 2** – PT-03: tubulação de recalque.

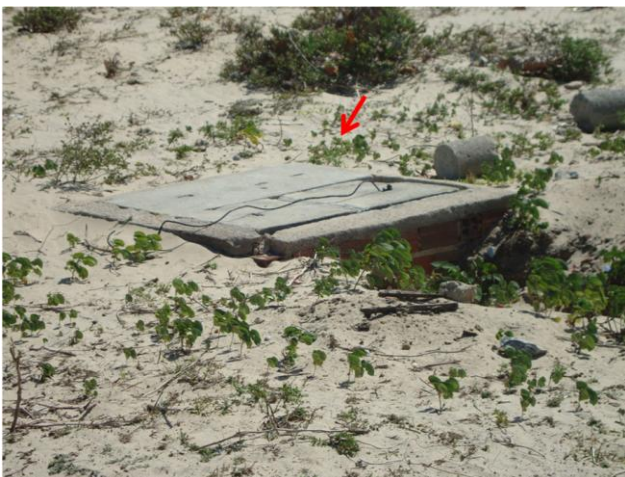
**Foto 3** – PT-04: caixa de proteção.

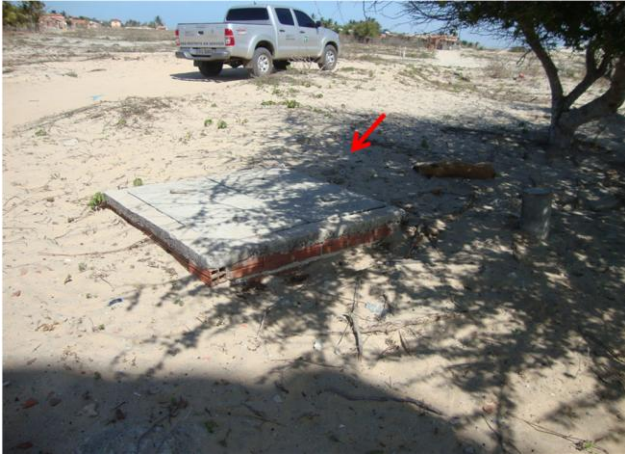
**Foto 7** – PT-06: caixa de proteção.

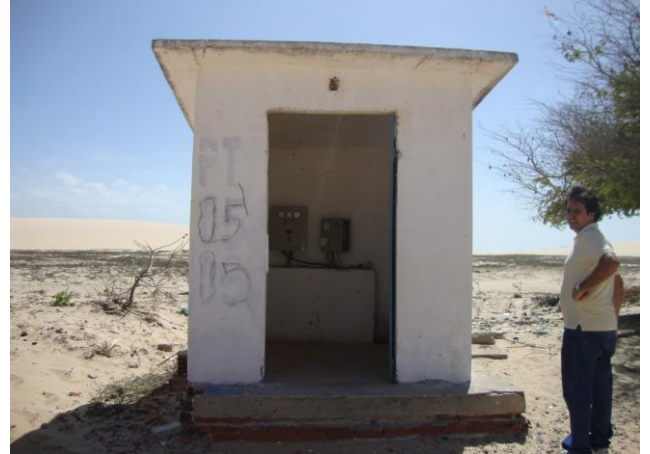
**Foto 8** – PT-05 e PT-06: casa de abrigo do quadro de comando.

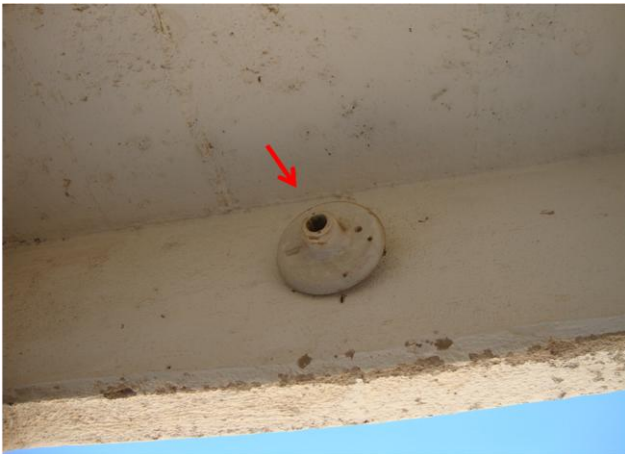
**Foto 9** – PT-05 e PT-06: : ausência de iluminação interna na casa de abrigo do quadro de comando.

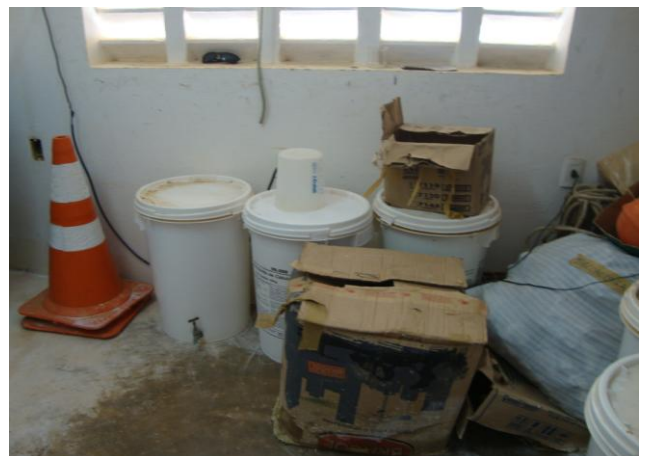
**Foto 12** – Almoxarifado para produtos químicos.

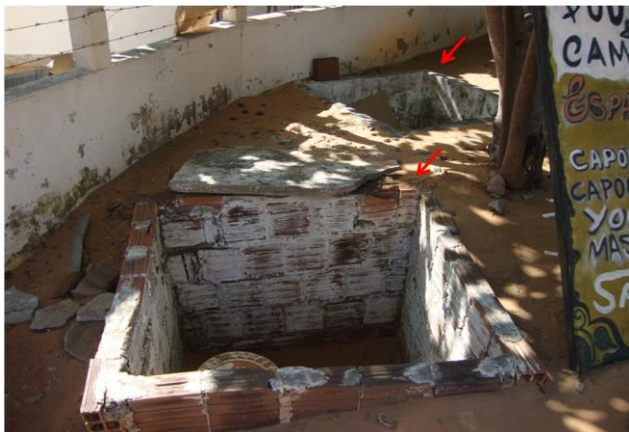
**Foto 18** – Caixas de registros sem tampa ou grade de proteção na saída do tratamento.

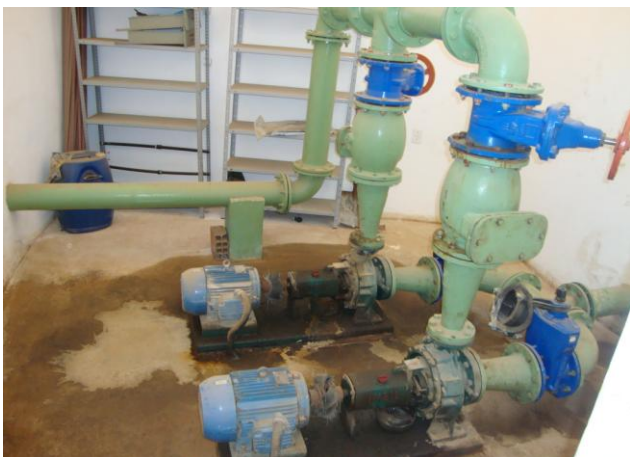
**Foto 19** – Conjunto motor-bomba da EEAT-01.

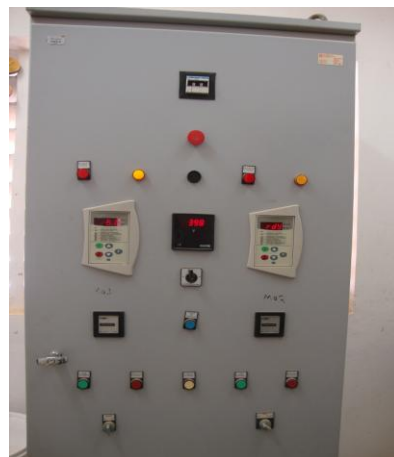
**Foto 20** – Quadro de comando da EEAT-01.

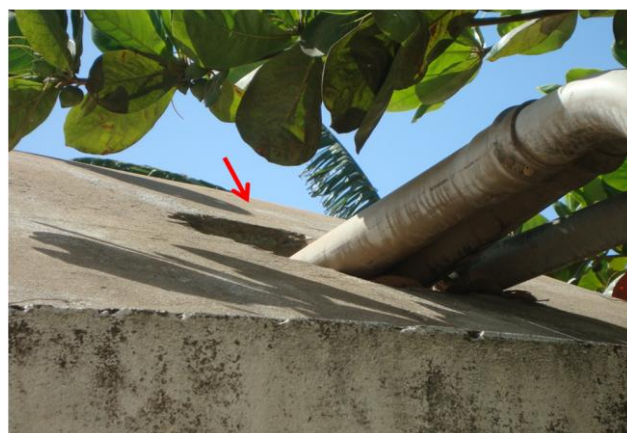
- h) A tubulação de entrada no reservatório RAP-01 está inadequada (Anexo A, item 1.5 – II - 1);
- i) A escada de acesso do reservatório REL-01 apresenta corrosão (Anexo A, item 1.5 – II - 3);

**Foto 22** – RAP-01: entrada das tubulações inadequada.

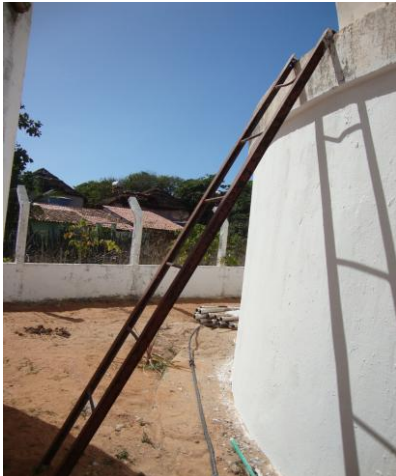
**Foto 23** – RAP-01: escada de acesso.

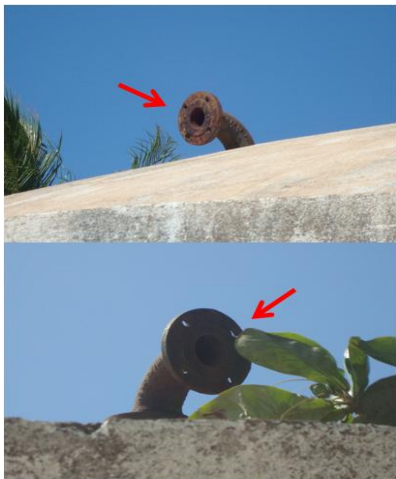
**Foto 25** – RAP-01: tubulações de ventilação sem telas de proteção.

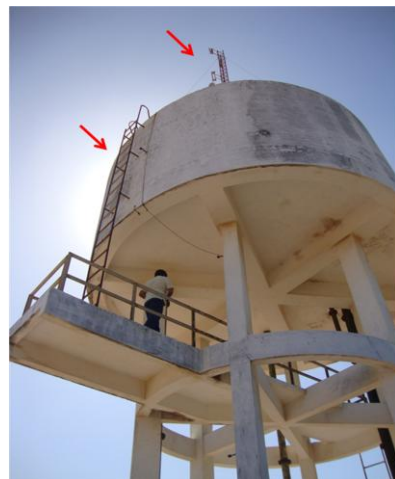
Item	Segmento fiscalizado	STATUS	Art. CDC	Infração Res. 147/10	Foto - F Quadro - Q Gráfico- G
<b>I. Delimitação, conservação e limpeza da área</b>					
1	A área do reservatório está delimitada e isolada? <i>Art. 2º e 119 da Res. 130/2010</i>	S	22	01.07	F21 e F27
2	As condições de limpeza da área são adequadas? <i>Art. 2º e 119 da Res. 130/2010</i>	S	22	01.07	-
<b>II. Infraestrutura e operação</b>					
1	As condições de conservação do reservatório são adequadas? ( <i>pintura, identificação, rachaduras, corrosão, etc</i> ) <i>Art. 2º e 119 da Res. 130/2010</i>	N	22	01.07	F21, F22, F27 e F29
Obs: A tubulação de entrada no reservatório RAP-01 está inadequada.					
2	Existe escada de acesso ao reservatório? <i>Art. 2º e 137 da Res. 130/2010</i>	S	22	01.06	F23 e F28
3	Se existe, a escada de acesso está em adequadas condições de uso? <i>Art. 2º e 119 da Res. 130/2010</i>	N	22	01.07	F28
Obs: A escada de acesso ao reservatório REL-01 apresenta corrosão.

**Foto 28** – REL-01: com escada de acesso, para-raios e sinalização noturna.

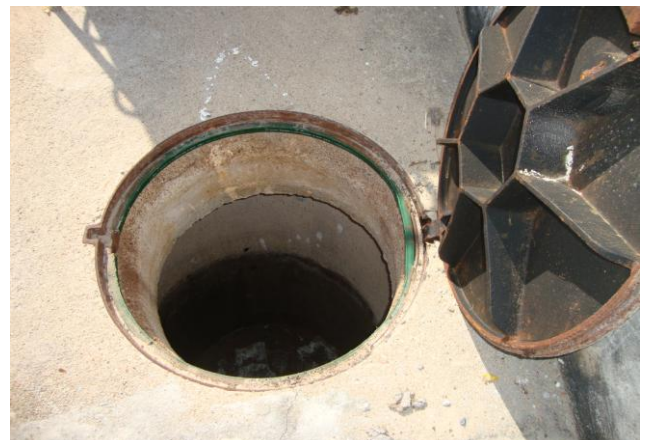
**Foto 39** – PV na Rua das Dunas.

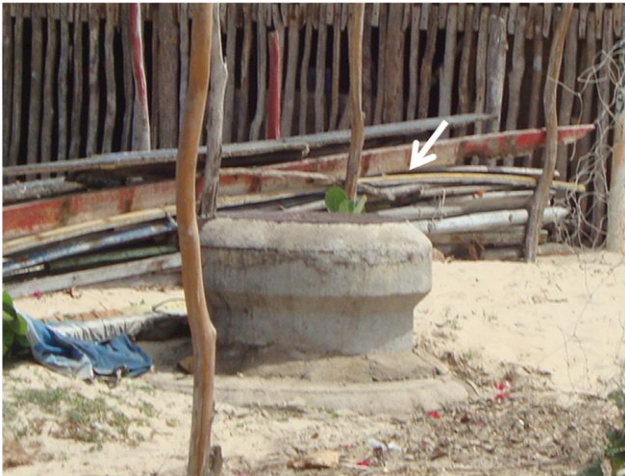
**Foto 40** – PV próximo à praia.

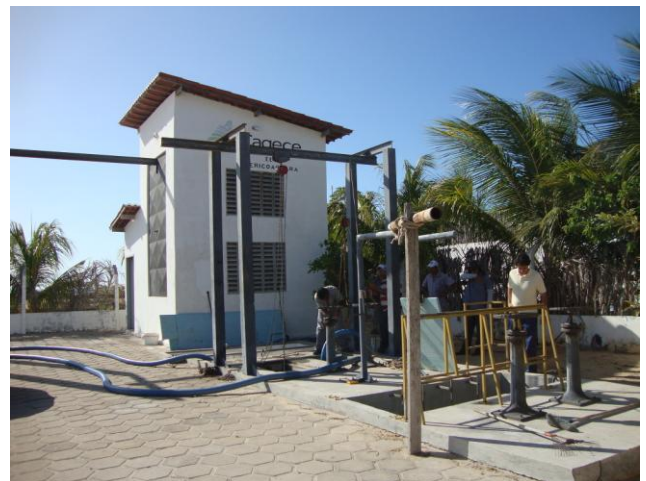
**Foto 42** – EEE-01: em manutenção (vista interna).

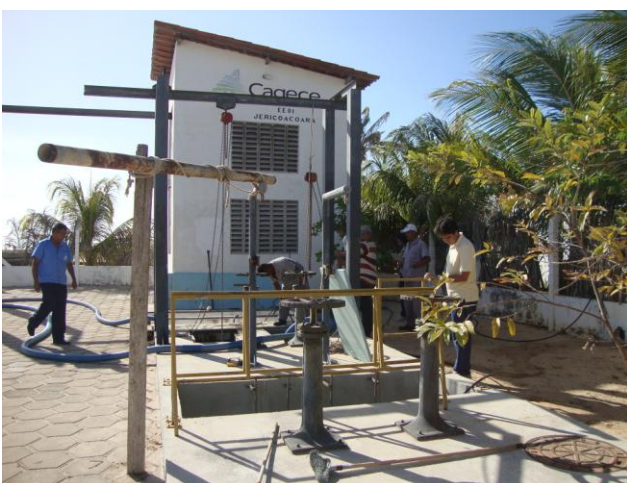
**Foto 43** – EEE-01: em manutenção (vista interna).

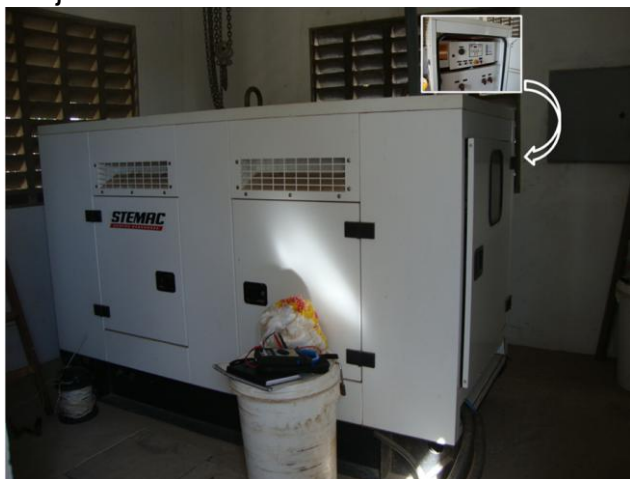
**Foto 49** – EEE-01: gerador de energia.

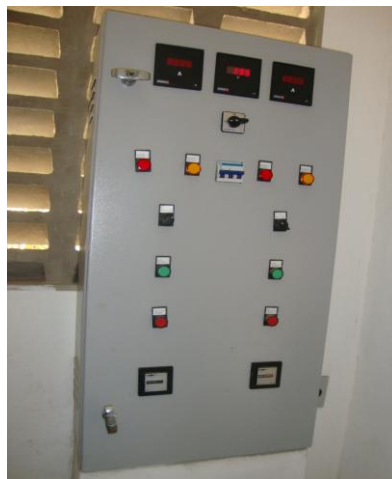
**Foto 50** – EEE-01: quadro de comando do gerador de energia.

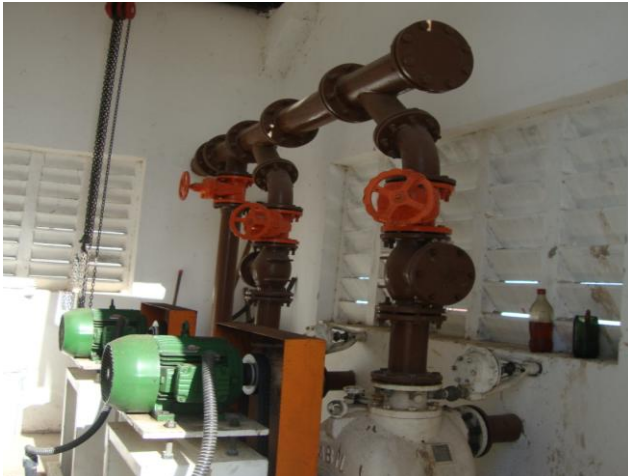
**Foto 51** – EEE-02: conjunto moto-bomba.

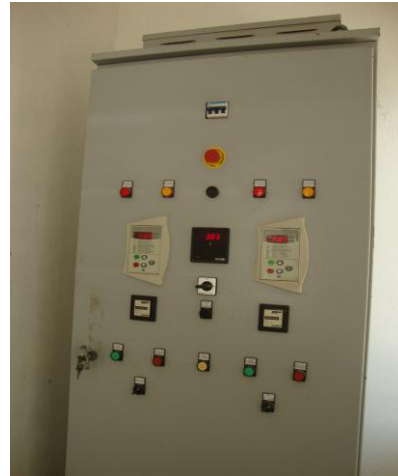
**Foto 52** – EEE-02: quadro de comando do conjunto moto-bomba.

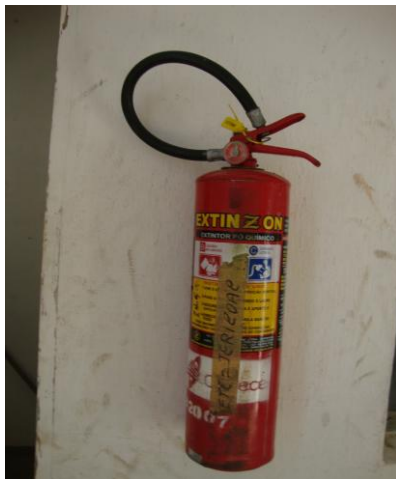
**Foto 53** – EEE-02: extintor de incêndio com validade até out/2015.

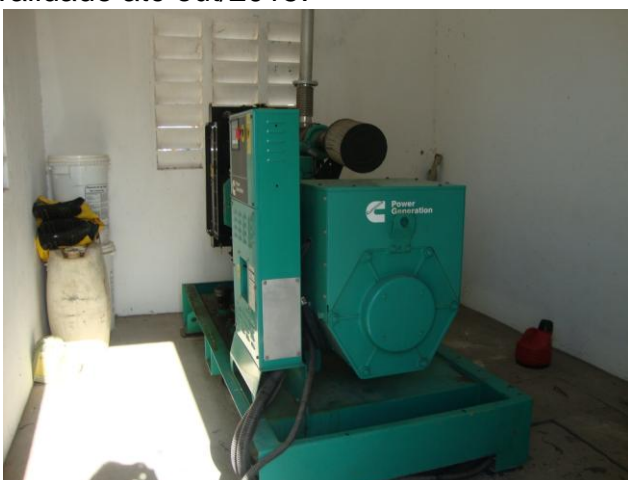
**Foto 55** – EEE-02: gerador de energia.

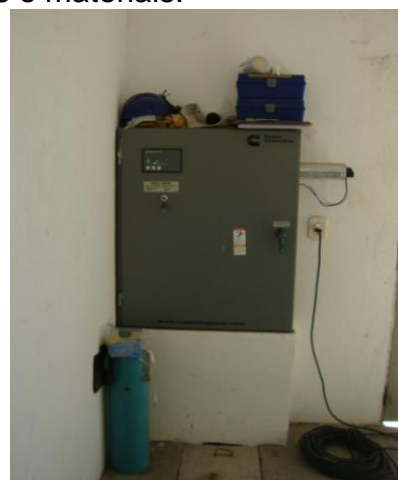
**Foto 56** – EEE-02: quadro de comando do gerador de energia.

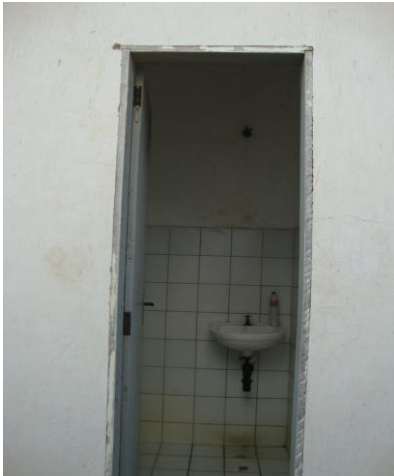
**Foto 57** – EEE-02: instalação sanitária para o operador.

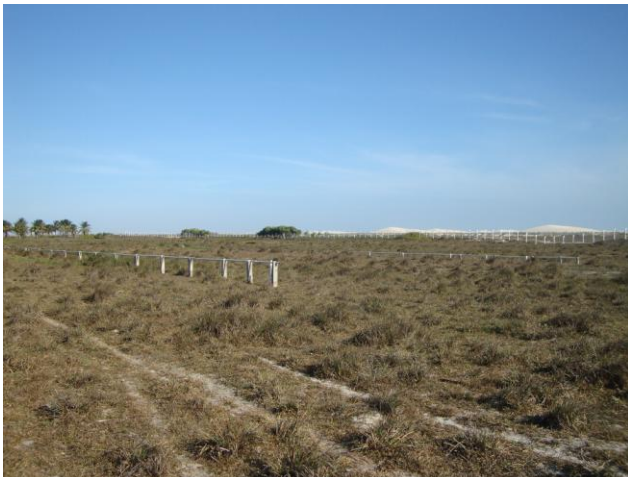
**Foto 59** – Ponto de lançamento do efluente da ETE de Jericoacoara.

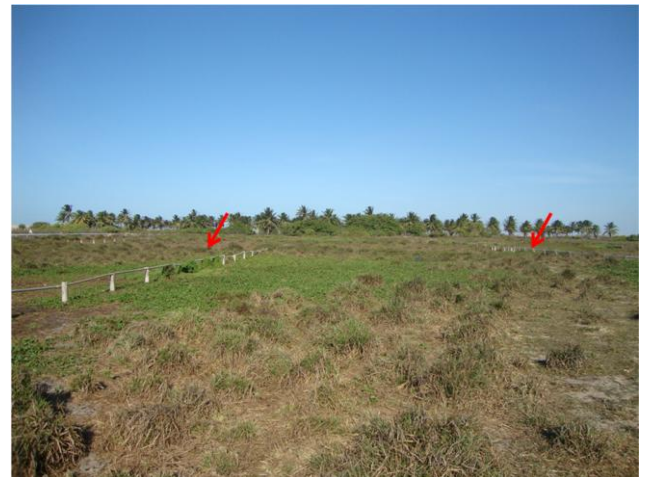
**Foto 60** – Ponto de lançamento do efluente da ETE de Jericoacoara.

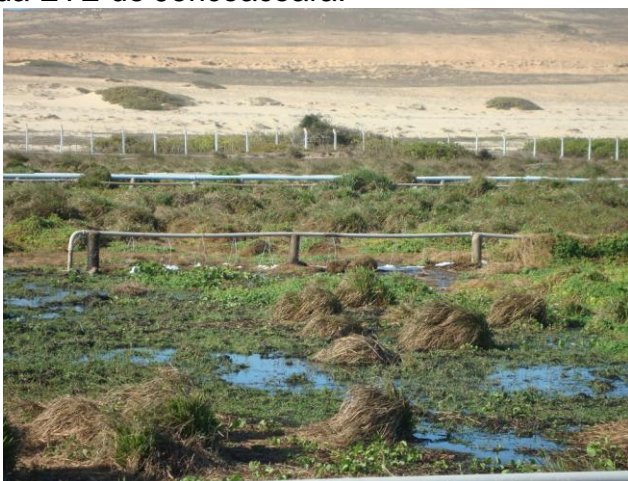
**Foto 61** – Tubulação de distribuição de esgoto.

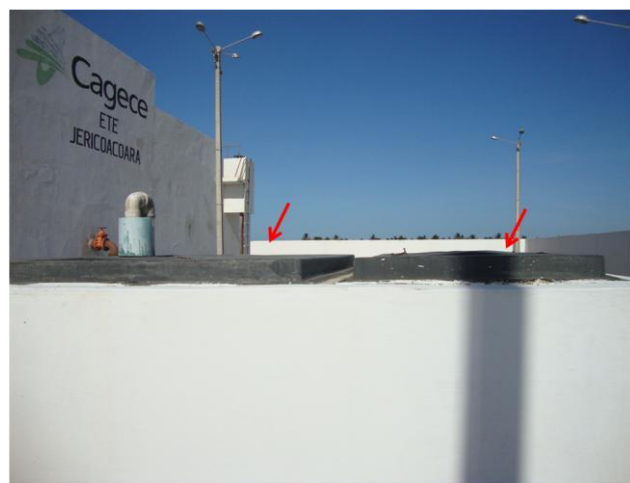
**Foto 66** – ETE: poço de entrada com tampas.

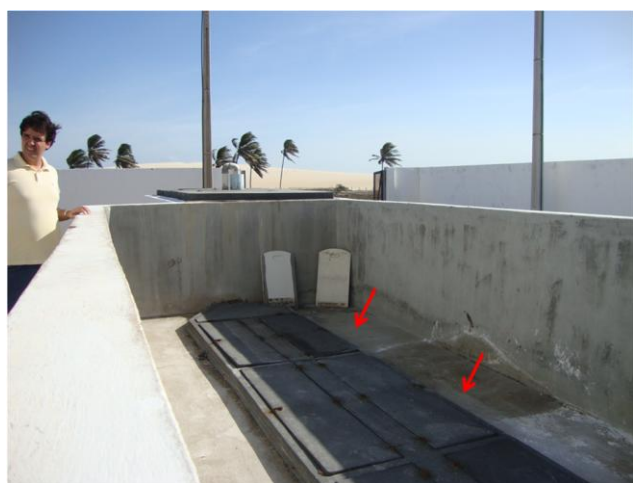
**Foto 67** – ETE: caixa de areia com tampas.

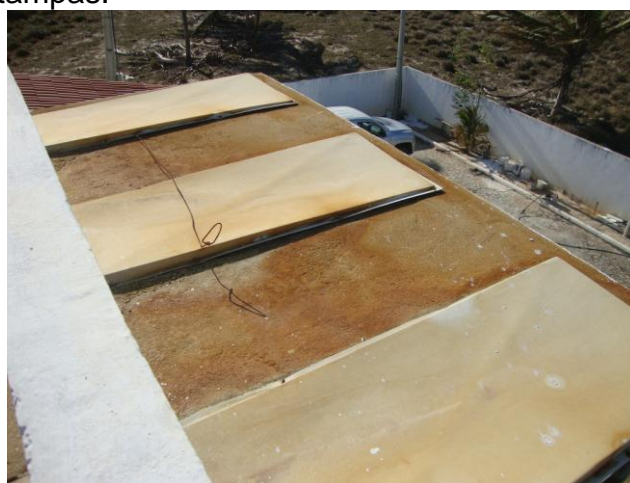
**Foto 68** – ETE: calhas coletoras do DAFA com tampas.

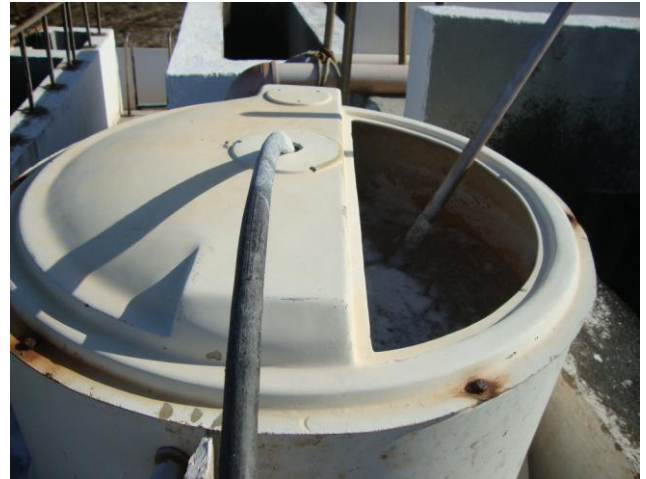
**Foto 70** – ETE: solução de cal destinada ao borbulhamento do biogás no DAFA.

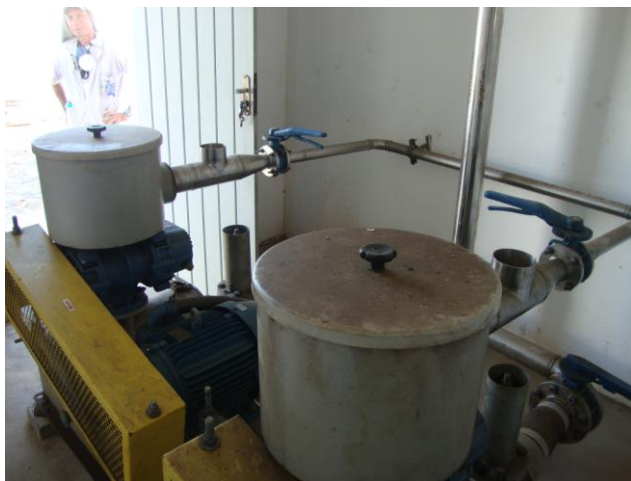
**Foto 77** – ETE: sopradores do FSA.

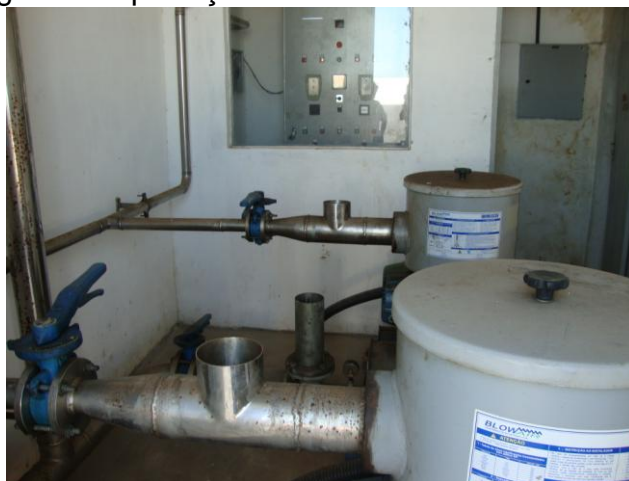
**Foto 78** – ETE: sopradores do FSA.

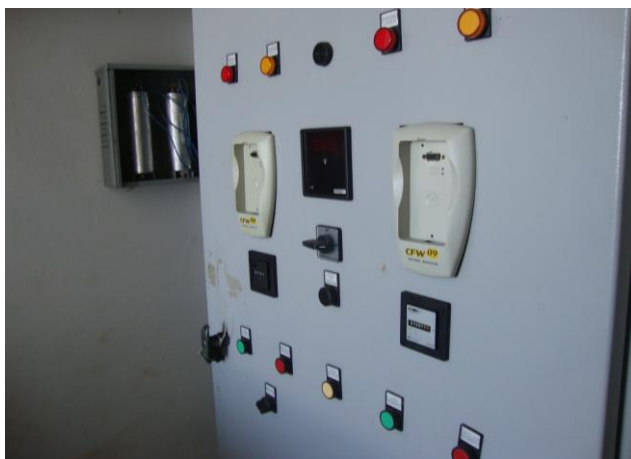
**Foto 79** – ETE: quadro de comando dos sopradores.

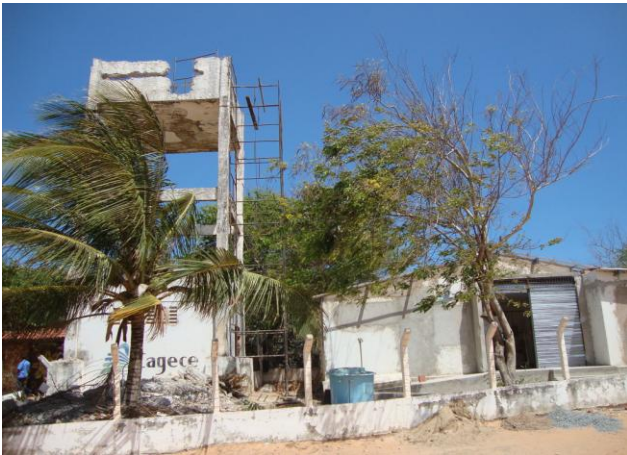
**Foto 82** – Vista do escritório/loja de atendimento ao usuário em reforma.

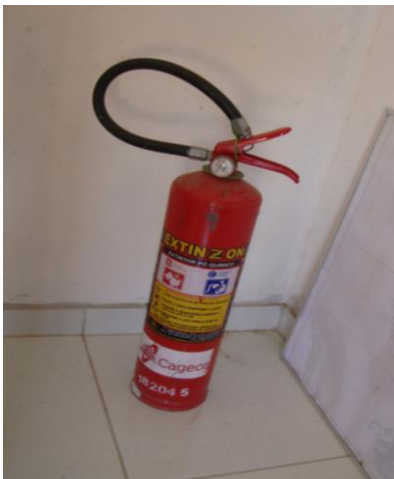
**Foto 88** – Extintor de incêndio da loja de atendimento com validade até jul/2014.

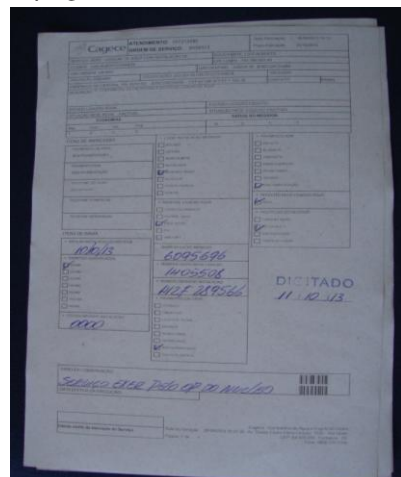
**Foto 97** – OS de ligação de água, com data de execução de 01/10/13 e executado em 10/10/13.

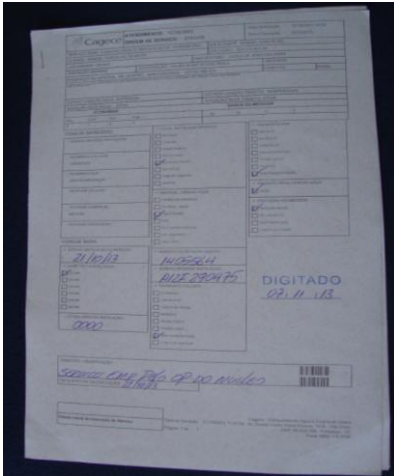
**Foto 98** – OS de ligação de água, com data de execução de 22/10/13 e executado em 21/10/13.

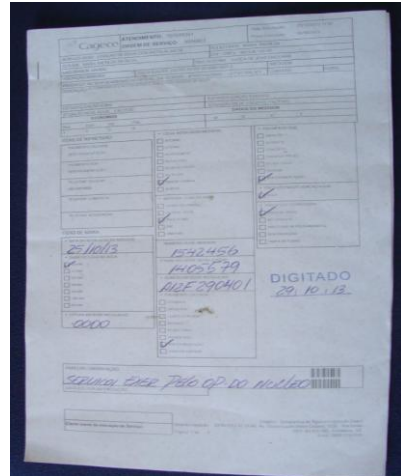
**Foto 99** – OS de ligação de água, com data de execução de 28/10/13 e executado em 25/10/13.
