RELATÓRIO DE FISCALIZAÇÃO

RF/CSB/0055/2010

Assunto: Fiscalização do Sistema de Abastecimento de Água do Município de Senador Pompeu

COORDENADORIA DE SANEAMENTO BÁSICO

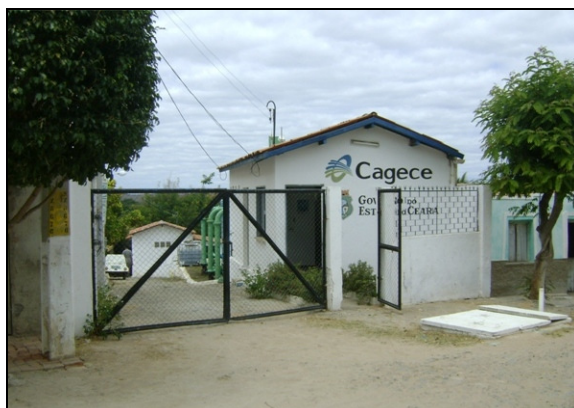
Fotos 61 – Vista externa do escritório da CAGECE.

- O sistema dispõe de um escritório operacional localizado na Rua Geminiano Vitoriano de Oliveira, 77 – Pavãozinho. Neste escritório são exercidas as funções operacionais e de atendimento aos usuários (**Foto 61**);
- O escritório encontra-se organizado e informatizado, para atendimento aos usuários (**Fotos 62 e 63**);
- As peças, equipamentos e materiais encontram-se estocados de forma adequada, no almoxarifado do escritório (**Fotos 64 e 65**);
- O extintor de incêndio do escritório está instalado de forma inadequada, segundo as normas vigentes (**Foto 66**).

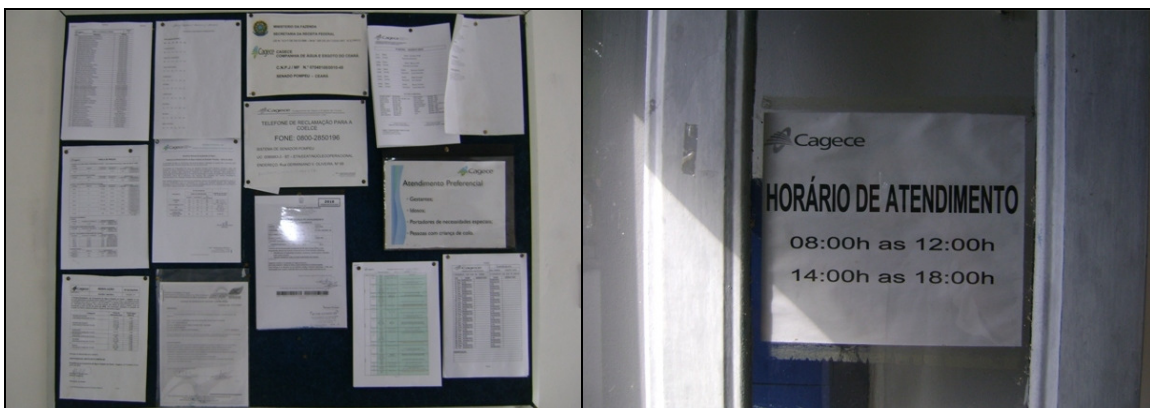
- O núcleo de Senador Pompeu opera utilizando o sistema comercial *on-line*;
- Existe informação sobre tarifas, preços e prazos dos serviços, aviso de atendimento prioritário às pessoas deficientes, idosos, gestantes e lactantes expostos em local de fácil visualização para consulta do usuário (**Foto 67**);

- O horário de atendimento está fixado na entrada da loja (**Foto 68**);
- No escritório, o serviço de regulação e fiscalização pela ARCE é divulgado por meio de *banner* (**Foto 69**);

Foto 67 – Informações aos usuários.

Foto 68 – Horário de atendimento.
