**RELATÓRIO DE FISCALIZAÇÃO  
RF/CSB/0056/2014**

**Assunto: Fiscalização do Sistema de Abastecimento  
de Água da Localidade de Bonhu do Município de  
Russas**

**COORDENADORIA DE SANEAMENTO BÁSICO**

**Fortaleza – CE  
Dezembro/2014**

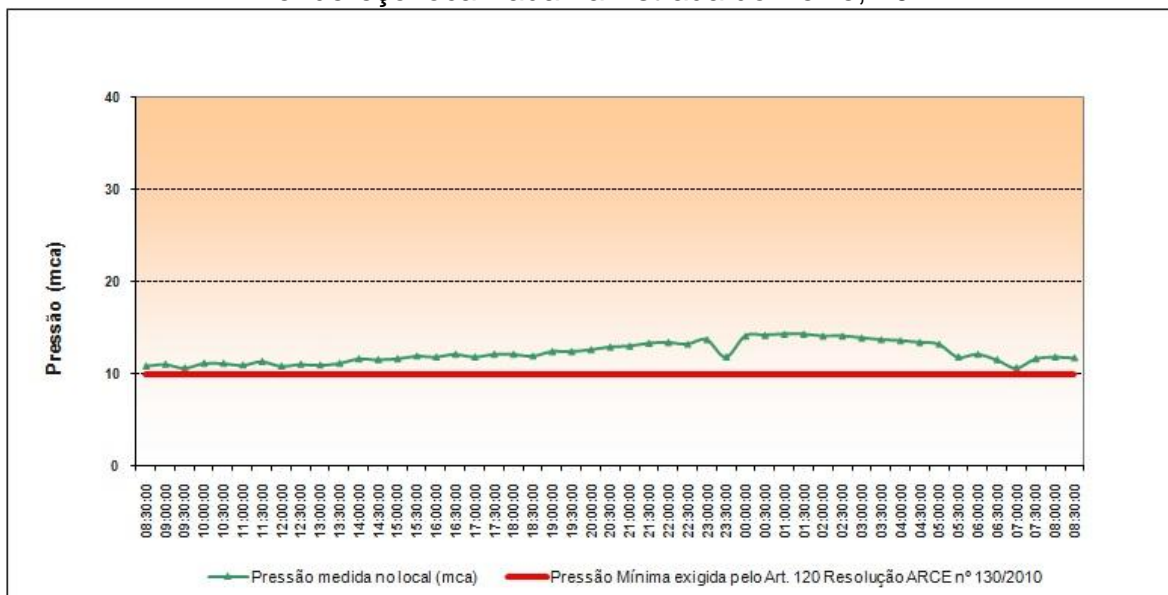
**Gráfico 1** – Monitoramento da pressão com a instalação às 10:00 horas do dia 04/12/2014 e retirada às 10:00 horas do dia 05/12/2014, do aparelho datalogger, no endereço localizada na Estrada do Peixe, 20.

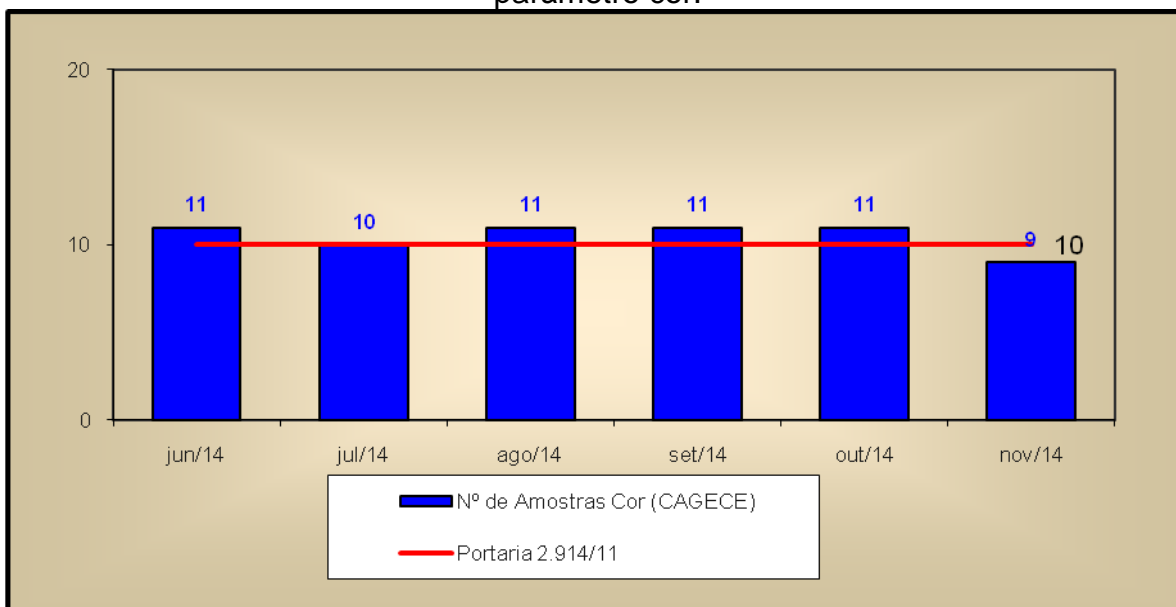
**Gráfico 2** – Avaliação do Monitoramento da Qualidade da ÁGUA TRATADA realizado pela CAGECE na rede de distribuição do SAA de Bonhu, no período de junho/2014 a novembro/2014 conforme Portaria MS 2.914/11, referente ao número de amostras do parâmetro cor.

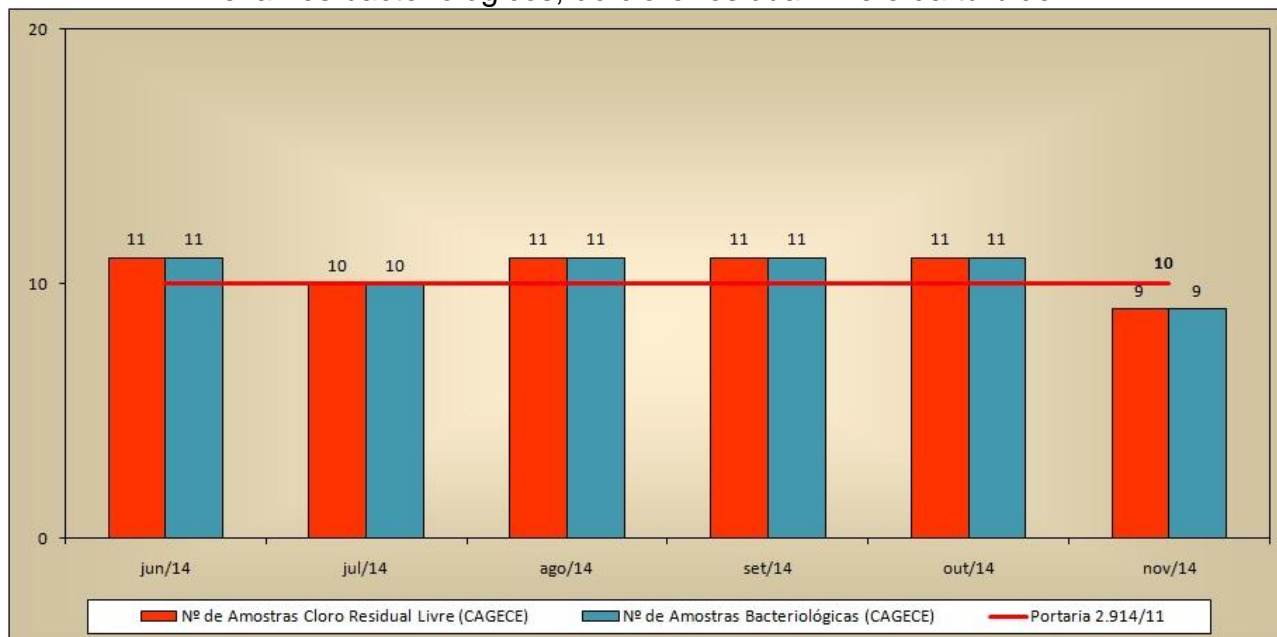
**Gráfico 3** – Avaliação do Monitoramento da Qualidade da ÁGUA TRATADA realizado pela CAGECE na rede de distribuição do SAA de Bonhu, no período de junho/2014 a novembro/2014 conforme Portaria MS 2.914/11, com relação ao número de amostras dos exames bacteriológicos, do cloro residual livre e da turbidez.
