RELATÓRIO DE FISCALIZAÇÃO RF/CSB/0057/2015

**Assunto: Fiscalização do Sistema de Abastecimento
de Água da Sede do Município de Reriutaba**

COORDENADORIA DE SANEAMENTO BÁSICO

**Fortaleza – CE
Setembro/2015**

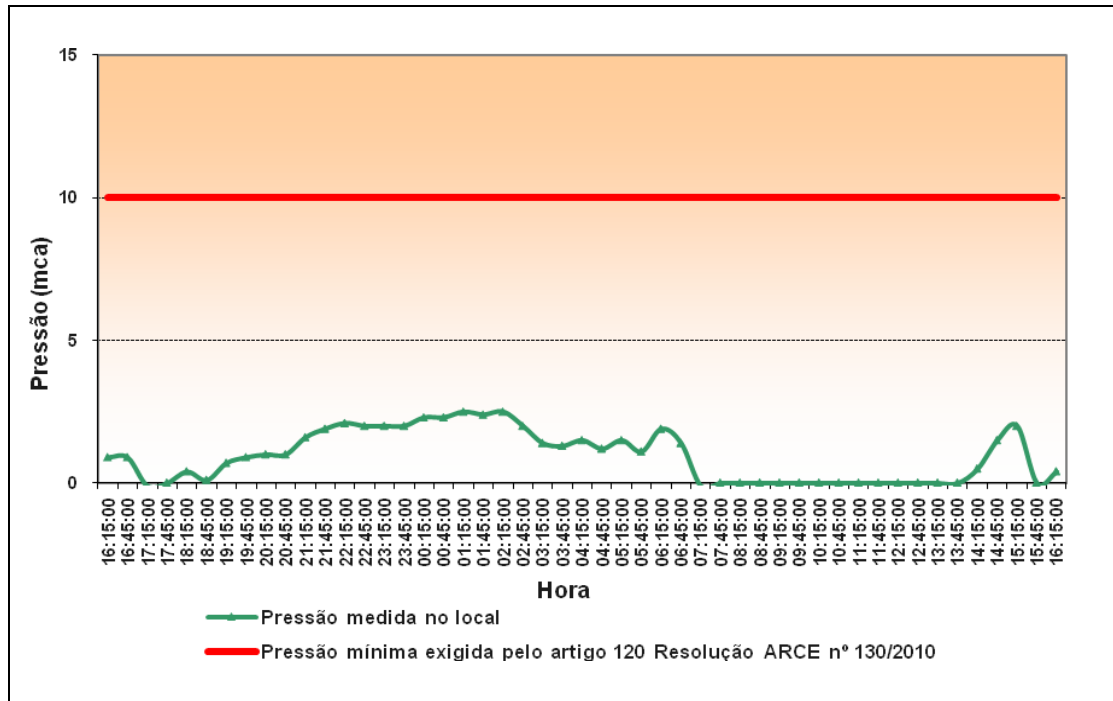
Gráfico 1 - Monitoramento da pressão com a instalação às 16:15 horas do dia 31/08/2015 e retirada às 16:15 horas do dia 01/09/2015, do aparelho *datalogger*, no endereço localizado na Travessa Santa Luzia, 6 (FNS) – Centro.

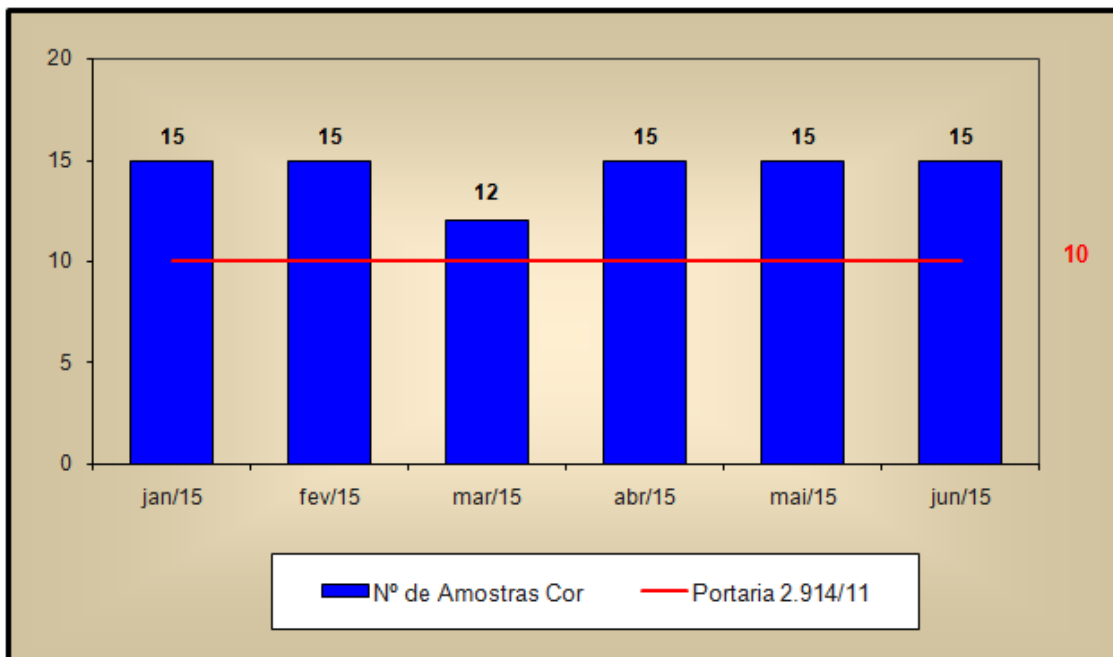
Gráfico 2 - Avaliação do Monitoramento da Qualidade da água tratada realizado pela CAGECE na rede de distribuição do SAA da Sede do Município de Reriutaba, no período de janeiro/2015 a junho/2015 conforme Portaria MS 2.914/11, referente ao número de amostras do parâmetro cor.

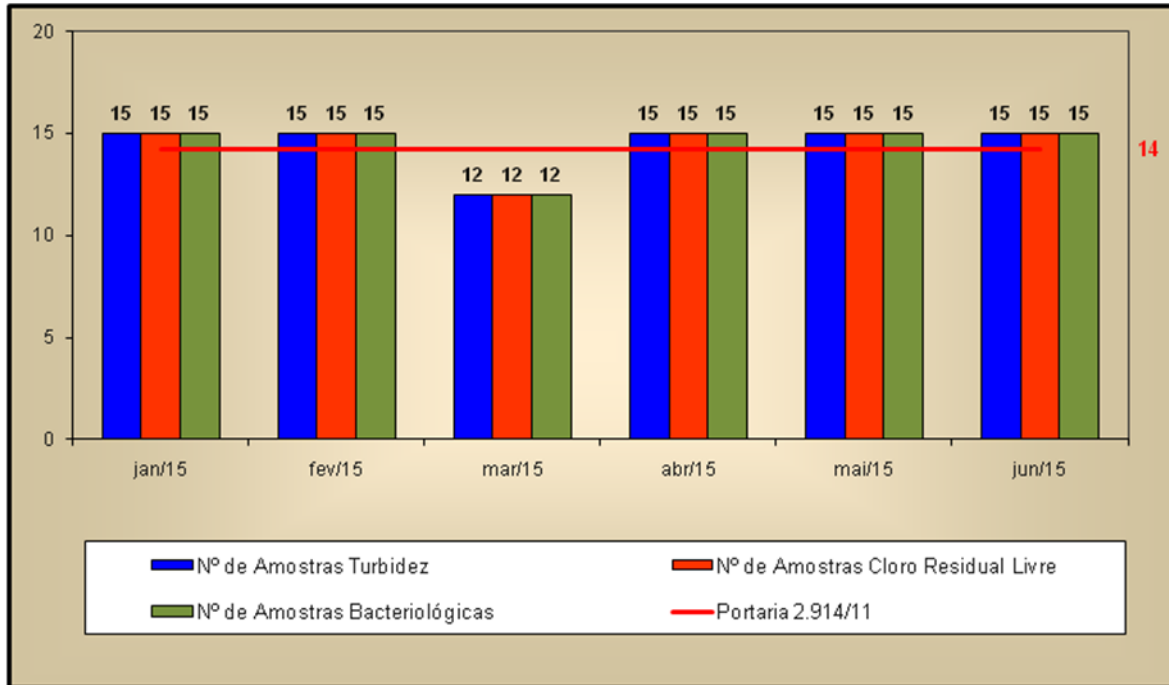
Gráfico 3 - Avaliação do Monitoramento da Qualidade da água tratada realizada pela CAGECE na rede de distribuição do SAA da Sede do Município de Reriutaba, no período janeiro/2015 a junho/2015 conforme Portaria MS 2.914/11, com relação ao número de amostras dos exames bacteriológicos, cloro residual livre e turbidez.
