**RELATÓRIO DE FISCALIZAÇÃO
RF/CSB/0058/2013**

**Assunto: Fiscalização do Sistema de Abastecimento
de Água do Município de Irauçuba**

COORDENADORIA DE SANEAMENTO BÁSICO

**Fortaleza – CE
Dezembro/2013**

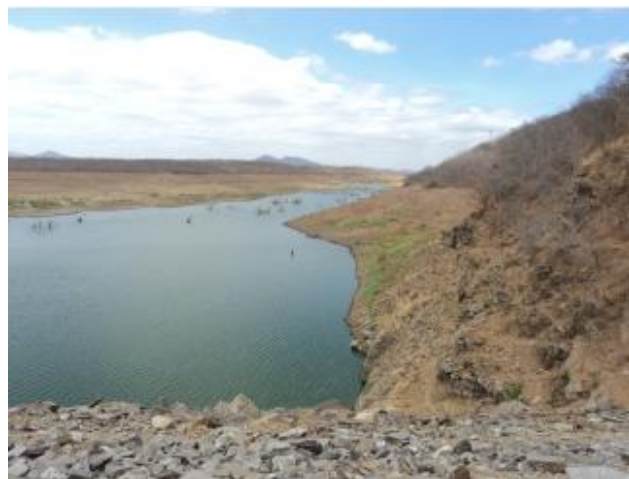
Foto 1 – Açude Jerimum: ausência de identificação da área do manancial destinada ao abastecimento público e de portão de entrada.

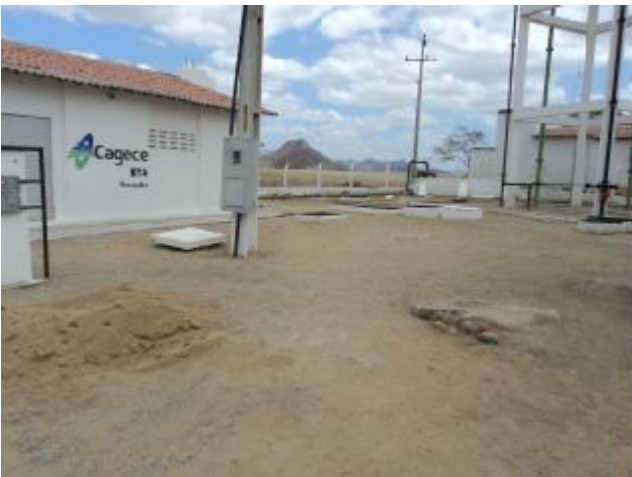
Foto 11 – ETA: Licença de operação-SEMACE com validade até 24/11/2011.

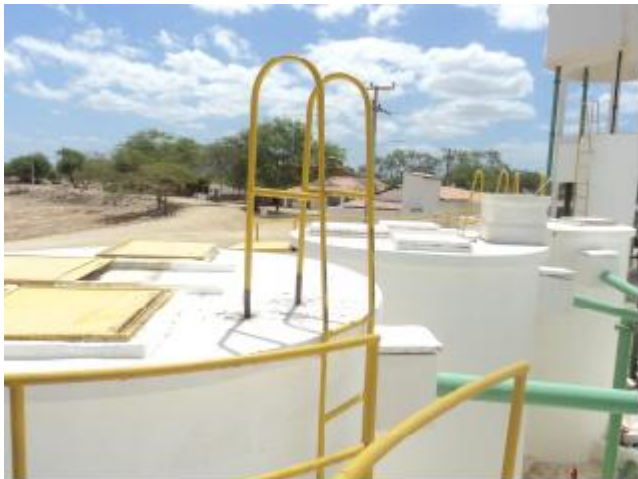
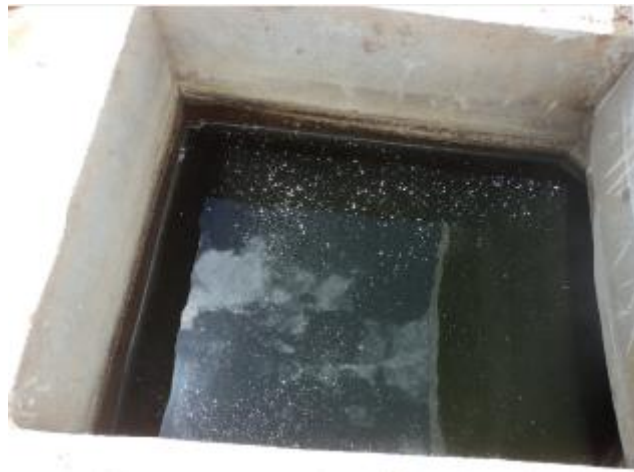
Foto 21 – Filtro 4: vista superior – tampas de inspeção.

Foto 22 – Filtros 1, 2 e 3: vista superior – tampas de inspeção.

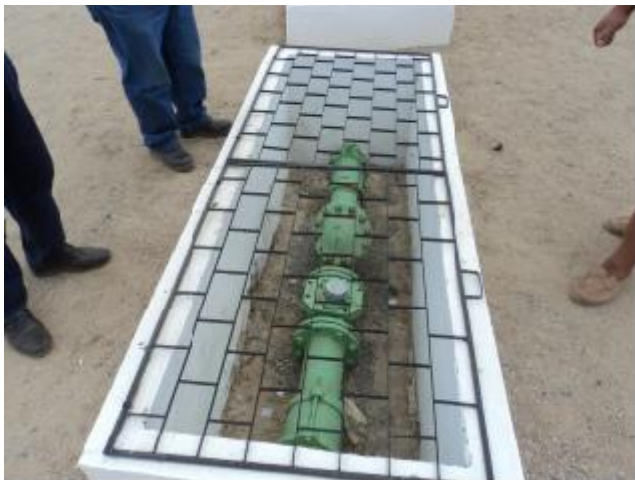
Foto 44 – ETA: caixas de proteção na área da ETA com tampas e grades.

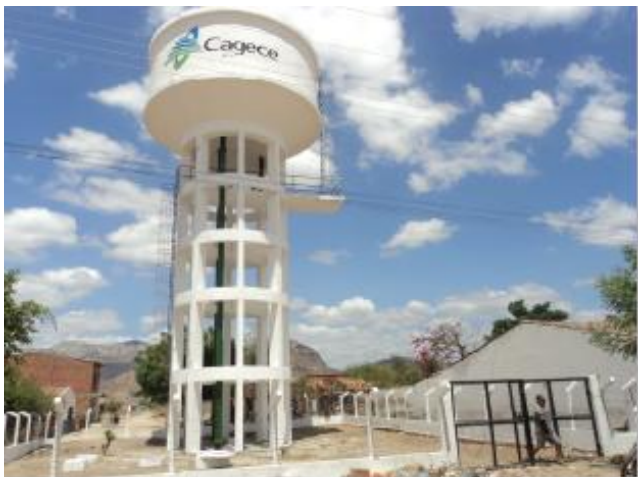
Foto 54 – REL-01: pára-raios e ausência de lâmpada de obstáculo.

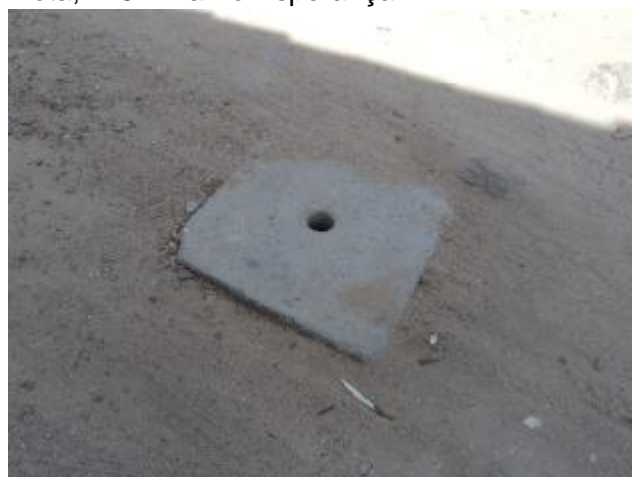
Foto 67 – Rede de distribuição: registro de descarga na Rua 7 de Setembro com tampa danificada.

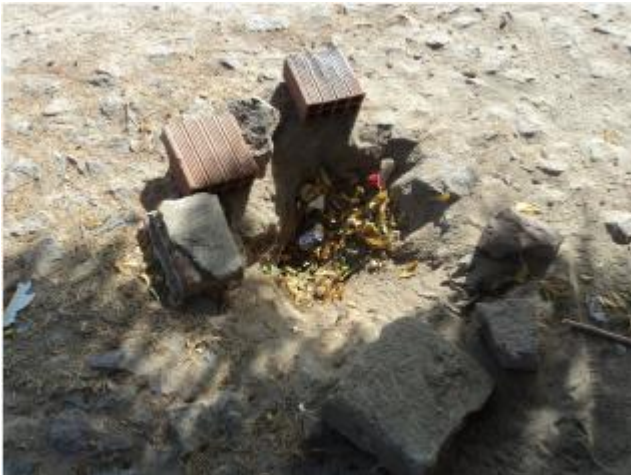
Foto 70 – Rede de distribuição: registro de descarga na Rua Lucas Batista com tampa improvisada.

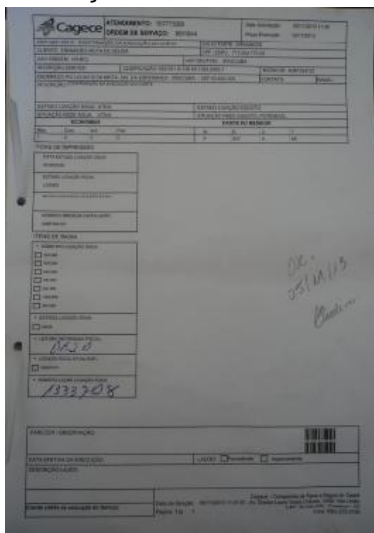
Foto 92 – Ordem de serviço: OS de execução de corte preenchida incorretamente, sem a data efetiva de execução.
