RELATÓRIO DE FISCALIZAÇÃO

RF/CSB/0060/2012

Assunto: Fiscalização do Sistema de Abastecimento de Água do Município de Quixadá

COORDENADORIA DE SANEAMENTO BÁSICO

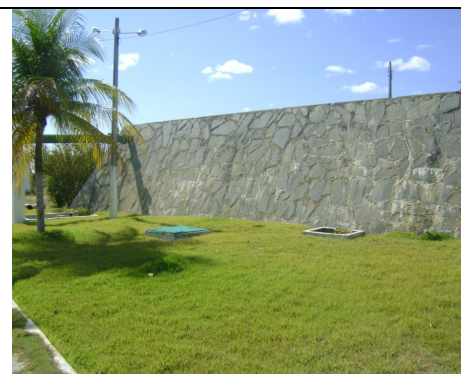
- A ETA convencional do Sistema de Abastecimento de Água de Quixadá é composta por 1 (um) decantador e 6 (seis) filtros de fluxo ascendente, casa de química e laboratório (**Fotos 5 a 8**);
- O SAA de Quixadá possui Licença de Operação da SEMACE com prazo de validade até 4/9/2013 (fls. 16 a 22 do PCSB/CSB/277/2012);
- Existência de caixas de proteção de registros com água e sem grades de proteção (**Fotos 9 e 10**);
- Nos **RECOPs** do período de janeiro/2012 a junho/2012, foram registradas as seguintes ocorrências, durante os meses de fevereiro/2012 a maio/2012, acerca da ETA: horímetro defeituoso (precisa substituição), bombeamento paralisado, falta de energia elétrica por mais de 1 hora e menos de 3 horas e queda rápida de tensão (voltagem). No ato da inspeção, constatou-se que os problemas foram solucionados.

Foto 5 – ETA: vista geral do decantador.

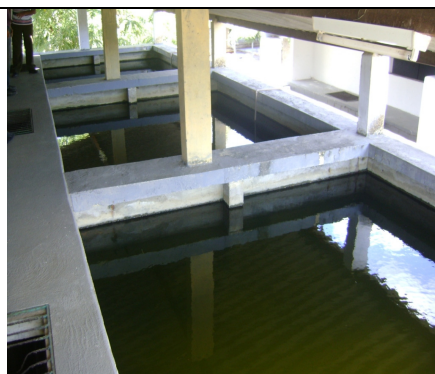
Foto 6 – ETA: vista geral dos filtros.

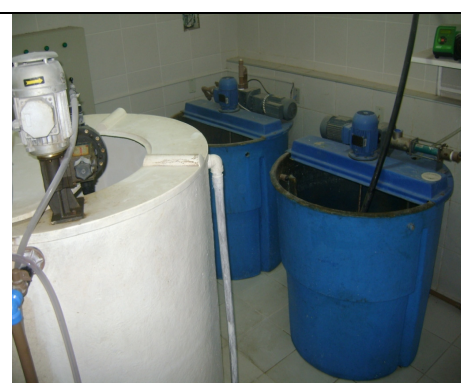
Foto 7 – ETA: área interna da Casa de Química.

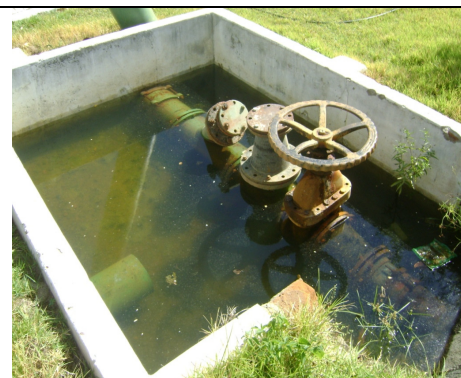
Foto 9 – ETA: caixa de proteção de registro com água e sem grade de proteção.

- Existência de caixas de proteção de registros com água e sem grades de proteção.
- Ausência de passarelas com guarda corpo no decantador.
- A grade de proteção da calha dos filtros 4, 5 e 6 encontra-se deteriorada.
- Decantador sem identificação.

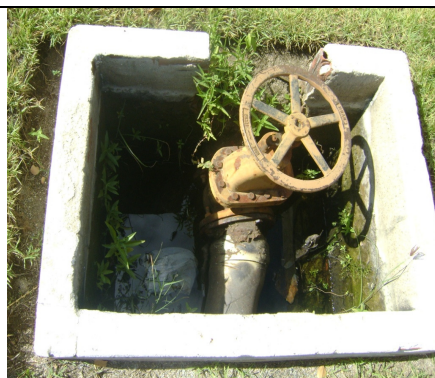
Foto 10 – ETA: caixa de proteção de registro com água e sem grade de proteção.

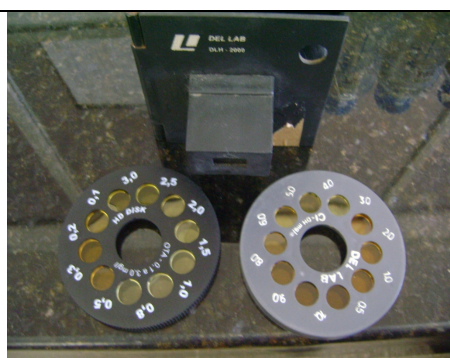
Foto 17 – Discos comparadores utilizados para a medição de cloro com valores máximos de 3,0 e 10,0 mg/L.

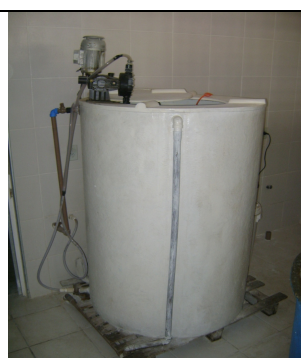
Foto 18 – Sistema de fluoretação em funcionamento.

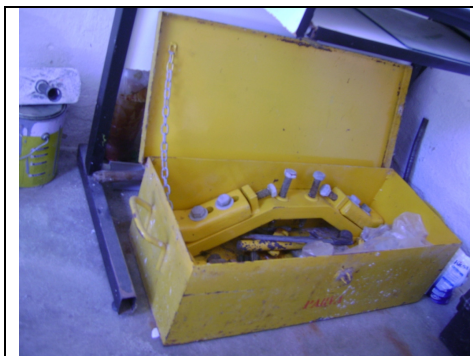
Foto 19 – Kit de emergência para vazamento de cloro gasoso.

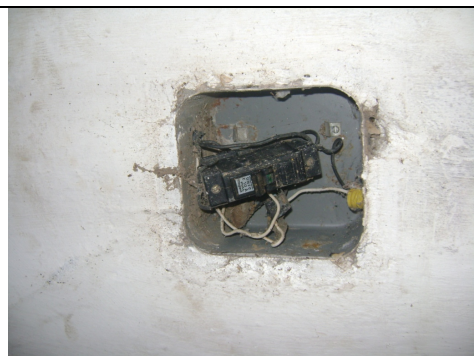
- Na estação elevatória EEAT-01, verificaram-se:
 - Ausência de identificação (**Foto 27**);
 - Instalação elétrica inadequada (**Foto 28**);
 - Pintura deteriorada dos conjuntos motores-bomba (**Foto 29**).

Foto 28 – EEAT-01: instalação elétrica inadequada.

- Ausência de identificação;
 - Instalação elétrica danificada;
 - Pintura deteriorada dos conjuntos motores-bomba.
- Na estação elevatória EEAT-02, verificaram-se:

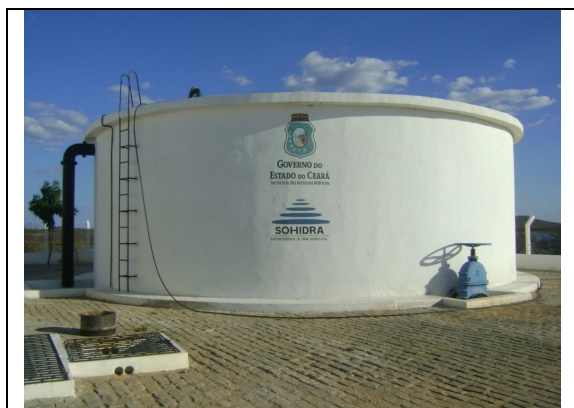
- No reservatório RAP-01-SOHIDRA, não foram constatadas não conformidades (**Foto 33**).

Foto 33 – RAP-01-SOHIDRA: vista geral do reservatório.

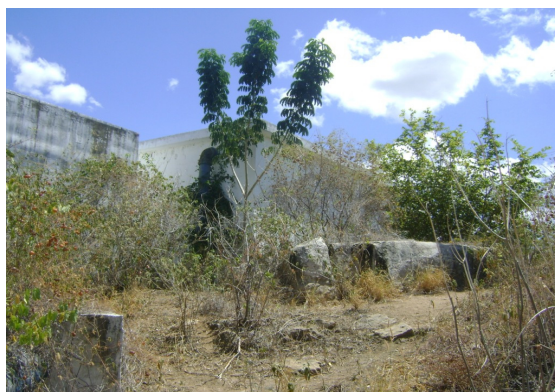
- No reservatório RAP-02, verificaram-se:
 - Ausência de identificação (**Foto 39**);
 - Limpeza da área inadequada (**Foto 40**);
 - Ausência da tampa de inspeção (**Foto 41**);
 - Tubulação de ventilação inadequada e sem tela de proteção (**Foto 42**);
 - Vegetação na escada de acesso (**Foto 43**).

Foto 40 – RAP-02: limpeza da área inadequada.

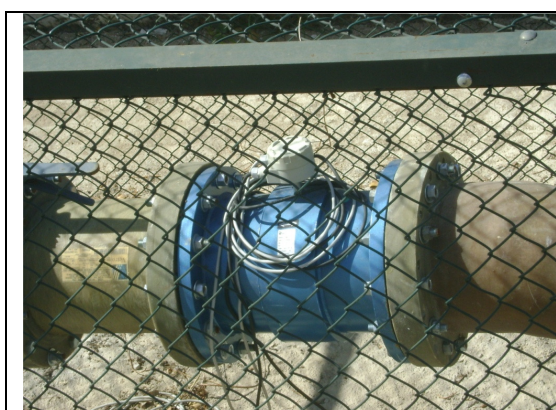
Foto 46 – Macromedidor eletromagnético na chegada da ETA (decantador), com grade de proteção.

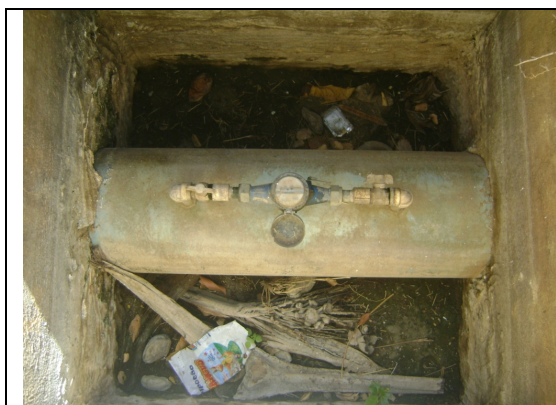
Foto 48 – Macromedidor para lavagem dos filtros.

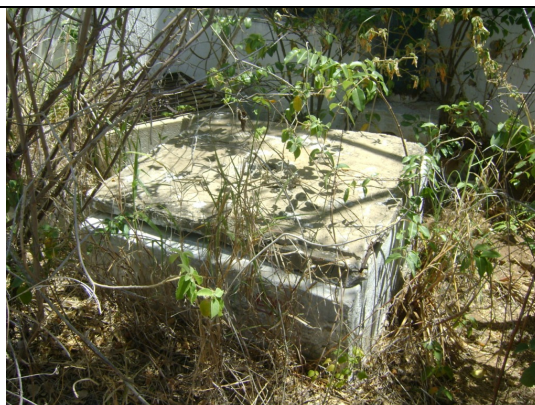
Foto 51 – Estação pitométrica na chegada do RAP-02.

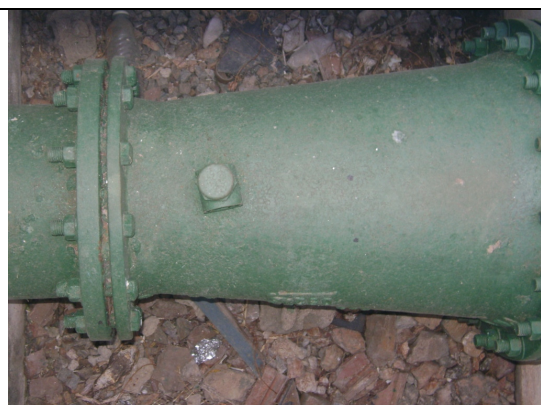
Foto 52 – Estação pitométrica na saída do RSE-01 (Tapuiará).

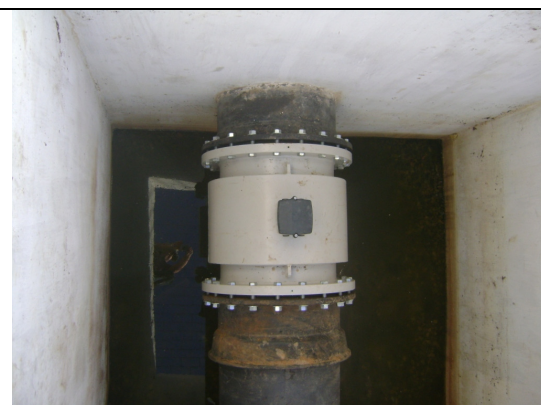
Foto 53 – Macromedidor eletromagnético na saída do RAP-01-SOHIDRA.

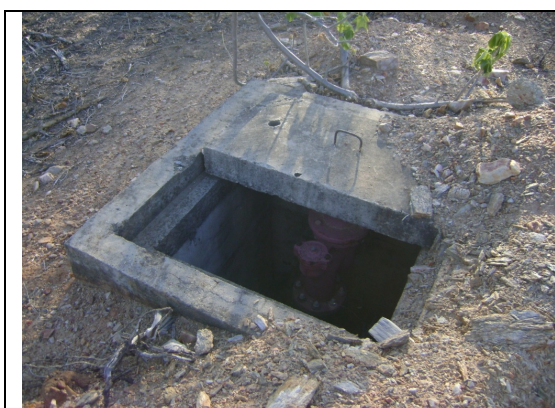
- Não existe cadastro técnico das adutoras no escritório do SAA de Quixadá;
- Existem, na linha de adução de água bruta (nova e velha), caixas de ventosa e de registros de descarga danificadas (**Fotos 54 a 57**);
- Os tanques de amortecimento unidirecional existentes na linha de adução de água bruta (velha) apresentam pintura dos barriletes deteriorada (**Fotos 58 a 60**);
- Nos **RECOPs** do período de janeiro/2012 a junho/2012, não foram registradas ocorrências relevantes acerca das adutoras de água bruta e tratada.

Foto 54 – Adutora de água bruta: caixa de inspeção de ventosa.

- Não existe cadastro técnico das adutoras no escritório do SAA de Quixadá.
- Existem, na linha de adução de água bruta (nova e velha), caixas de ventosa e de registros de descarga danificadas.
- Os tanques de amortecimento unidirecional existentes na linha de adução de água bruta (velha) apresentam pintura dos barriletes deteriorada.

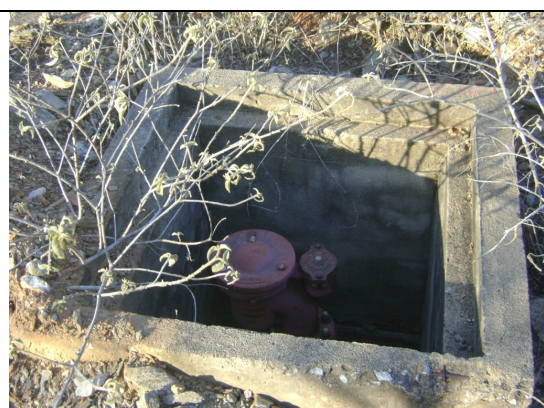
Foto 55 – Adutora de água bruta: caixa de inspeção de ventosa.

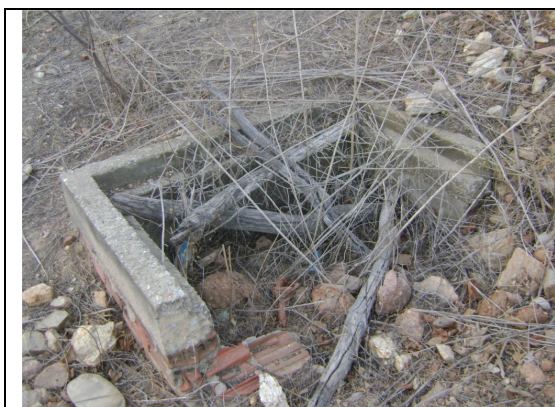
Foto 56 – Adutora de água bruta: caixa de inspeção de registro de descarga.

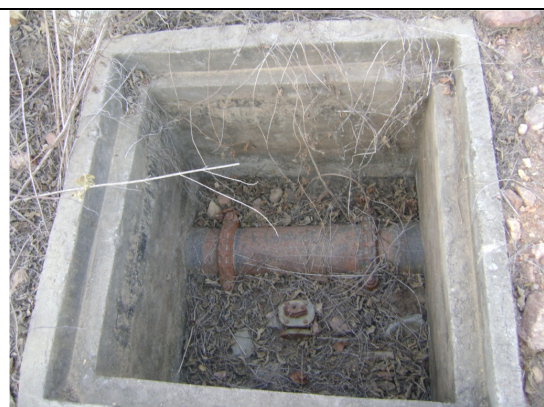
Foto 57 – Adutora de água bruta: caixa de inspeção de registro de descarga.

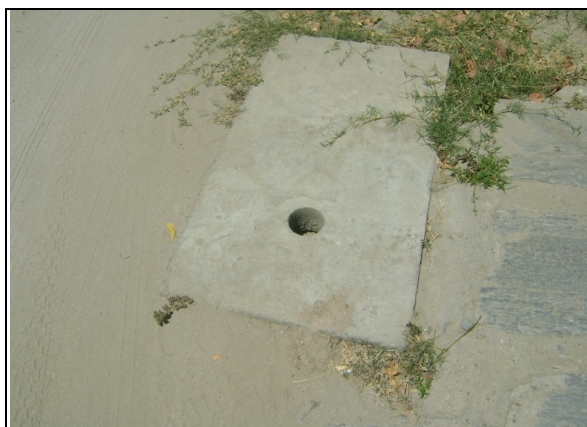
Foto 63 – Registro de descarga localizada na Rua Tabelião Eneas, 13 – Rodoviária.

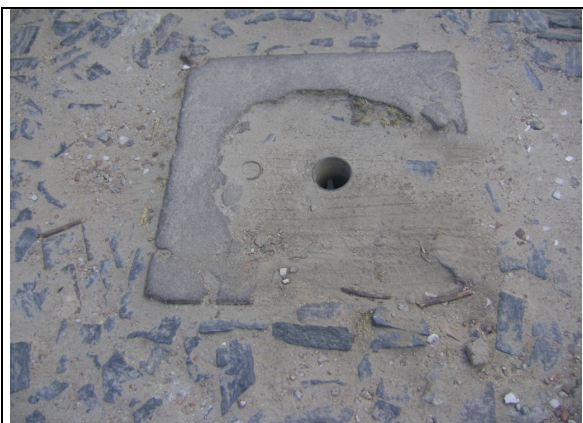
Foto 65 – Registro de descarga localizado na Rua Sebastião Holanda Pinto, 144 – Alto São Francisco.

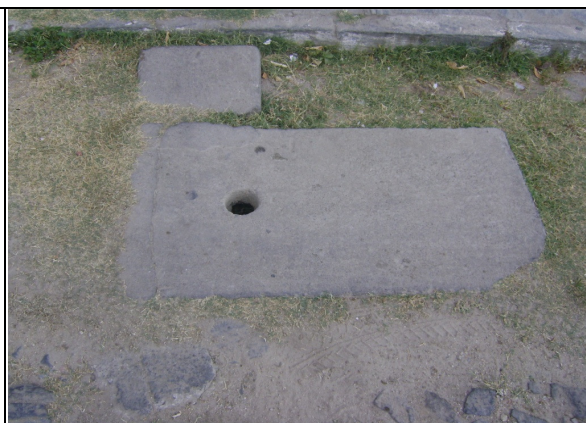
Foto 66 – Registro de descarga localizado na Rua Dona Otília Viana, 26 – Alto São Francisco.

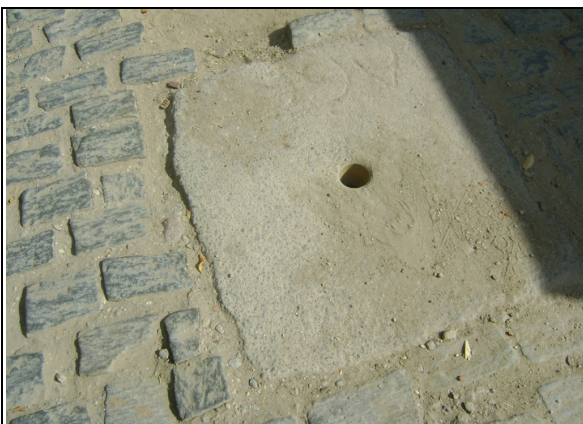
Foto 67 – Registro de descarga localizado na Rua Santa Edwirges, 656 - Mutirão.

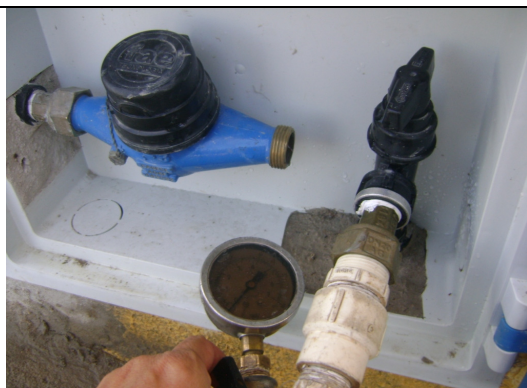
Foto 71 – RDA: medição de pressão no endereço Avenida Jesus, Maria e José, 2.495 - Nova Aldeota.

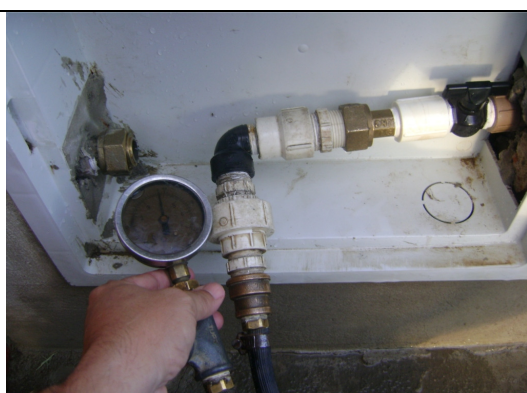
Foto 73 – RDA: medição de pressão no endereço Rua Juvêncio Alves de Oliveira, 1.033.

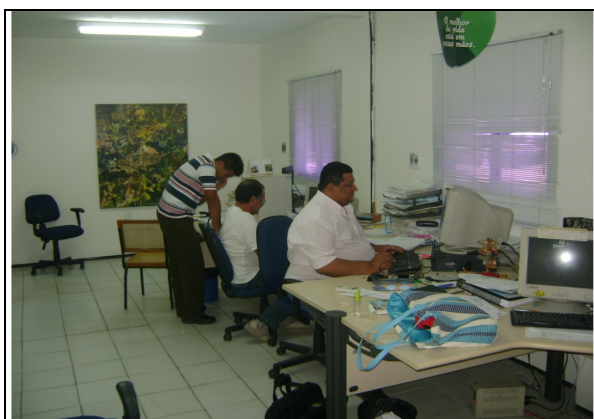
- O sistema dispõe de um escritório operacional localizado na Avenida Estados Unidos, 1.515 – São João, onde funcionam a gerência de núcleo e o almoxarifado, além de contar com salas de apoio técnico (**Fotos 77 a 81**);

Foto 81 – Área interna da sala de apoio técnico do SAA de Quixadá.

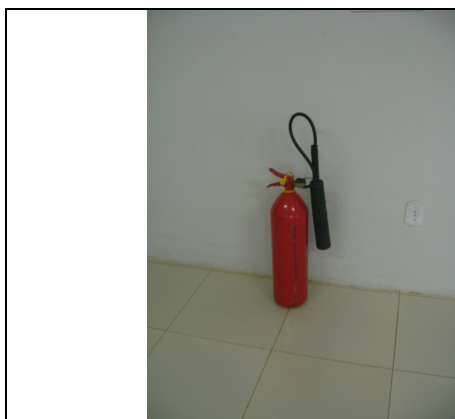
- Não há extintor de incêndio no almoxarifado de Quixadá;
- A pintura interna do almoxarifado encontra-se deteriorada (**Foto 88**);
- Há extintor de incêndio na loja de atendimento de Quixadá, dentro do prazo de validade (**Foto 89**);

Foto 89 – Extintor de incêndio da loja de atendimento do SAA de Quixadá.
