**RELATÓRIO DE FISCALIZAÇÃO
RF/CSB/0060/2014**

**Assunto: Fiscalização dos Sistemas de
Abastecimento de Água e de Esgotamento Sanitário
da Sede do Município de Trairi**

COORDENADORIA DE SANEAMENTO BÁSICO

**Fortaleza – CE
Dezembro/2014**

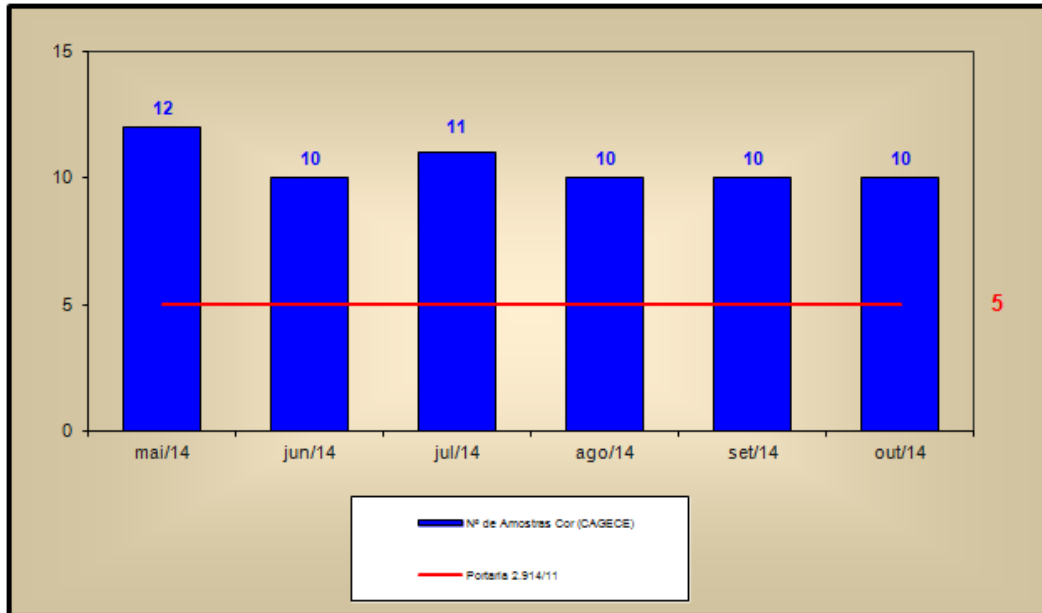
Gráfico 2 – Avaliação do Monitoramento da Qualidade da água tratada realizada pela **CAGECE** na rede de distribuição do SAA de Trairi, no período de maio/2014 a outubro/2014 conforme Portaria MS 2.914/11, referente ao número de amostras do parâmetro cor.

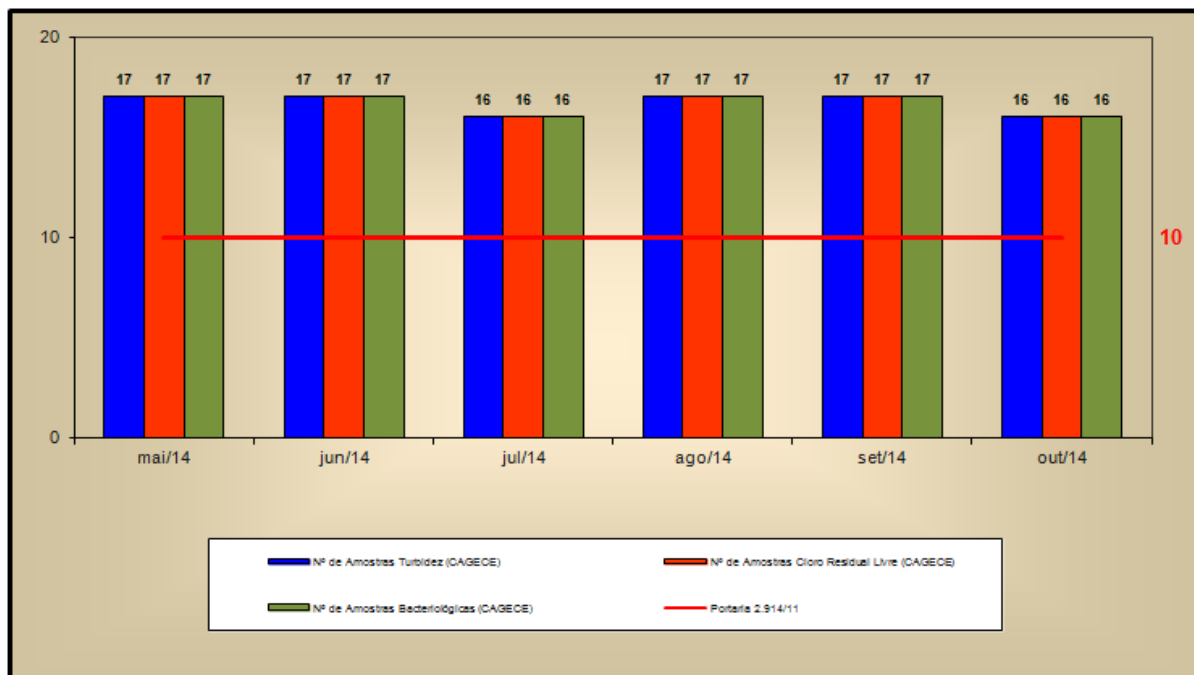
Gráfico 3 – Avaliação do Monitoramento da Qualidade da água tratada realizada pela **CAGECE** na rede de distribuição do SAA de Trairi, no período de maio/2014 a outubro/2014 conforme Portaria MS 2.914/11, com relação ao número de amostras dos exames bacteriológicos, cloro residual livre e turbidez.
