RELATÓRIO DE FISCALIZAÇÃO

RF/CSB/0063/2012

Assunto: Fiscalização do Sistema de Abastecimento de Água do Município de Quixeré

COORDENADORIA DE SANEAMENTO BÁSICO

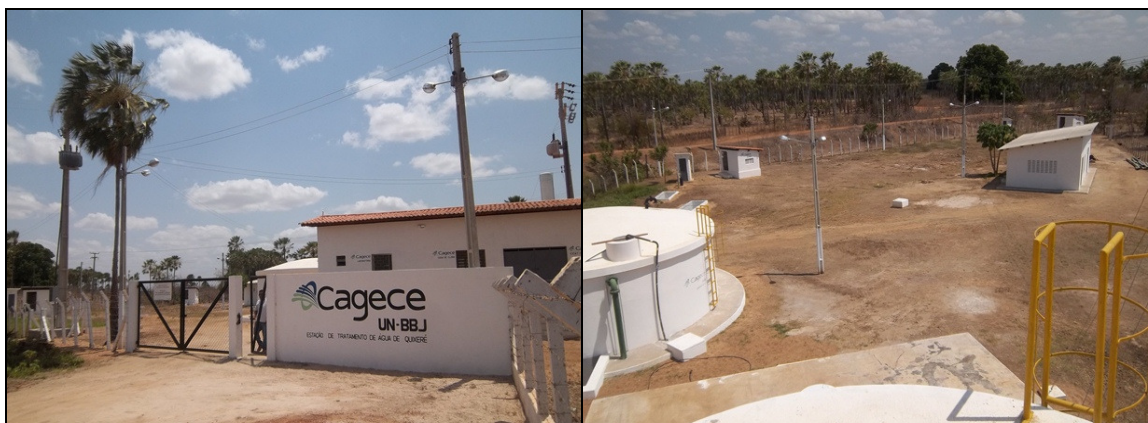
- Segmento Auditado: segurança, conservação e limpeza
 - A área da ETA encontra-se devidamente delimitada (muro/cerca), e apresenta bom estado de conservação e limpeza (**Fotos 9 e 10**);
 - A ETA apresenta torre de equilíbrio, unidade de filtração, casa de química e laboratório;
 - A CAGECE apresentou o protocolo de nº 12605648-0, referente ao processo cadastrado na SEMACE, para a solicitação da renovação da licença de operação do SAA de Quixeré. De acordo com o sistema de acompanhamento de processos – SPU da SEMACE, a solicitação de renovação encontra-se com situação: Em análise (fl. 90 do Processo PCSB/CSB/0335/2012).

Foto 9 – Vista externa da ETA.

Foto 10 – Vista interna da ETA.

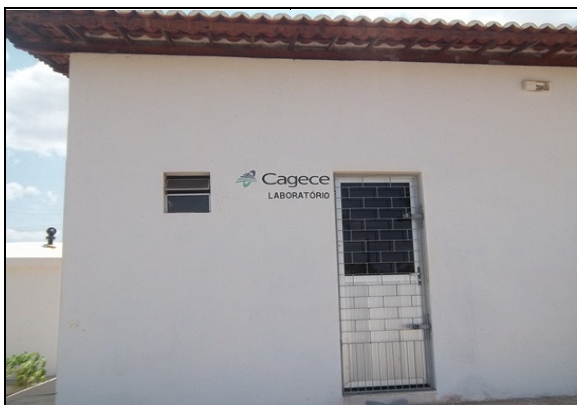
- A casa de química e o laboratório apresentam bom estado de limpeza e organização (**Fotos 13, 14, 20 a 22**);
- O disco comparador utilizado para a medição de cloro residual livre, no laboratório, apresentava como valor máximo 3,0 mg/L. O operador conhecia o procedimento de diluição da amostra para obtenção de valores superiores a 3,0 mg/L (**Foto 15**);

Foto 13 – Laboratório: Vista externa.

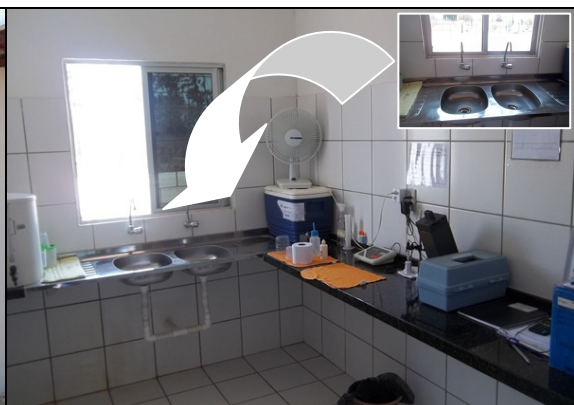
Foto 14 – Laboratório: Vista interna.

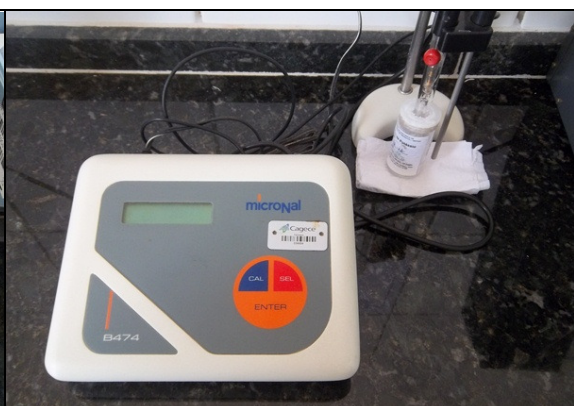
- Na ocasião da inspeção, verificou-se que o laboratório dispõe dos equipamentos turbidímetro, pHmetro e colorímetro, e que os mesmos estavam calibrados. A calibração dos aparelhos é feita por técnico da UN-BBJ e registrada em ficha de controle (**Fotos 17 a 19**);

Foto 18 – pHmetro.

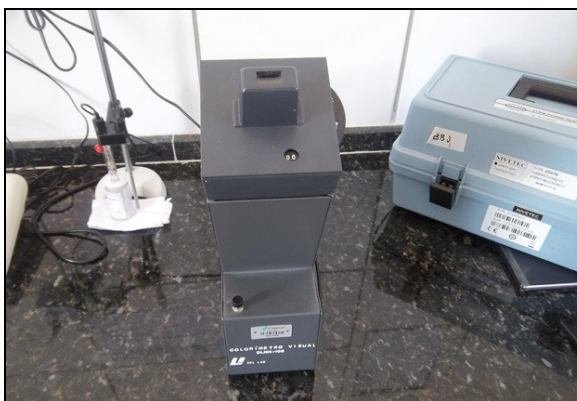
Foto 19 – Colorímetro.

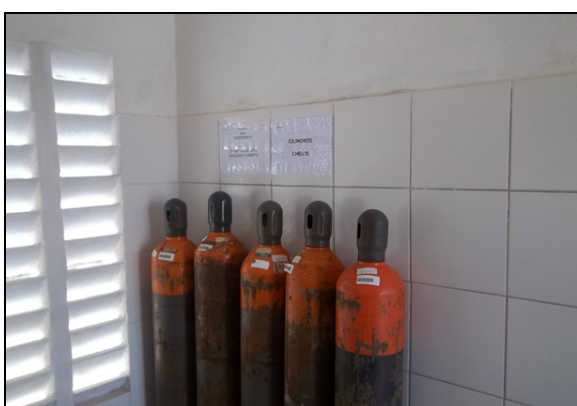
- O SAA de Quixeré não possui sistema de fluoretação;
- Os cilindros de cloro gasoso estão bem instalados, segundo normas vigentes (**Fotos 20 e 21**);
- Os tanques de dosagem de produtos químicos encontravam-se em bom estado de conservação e manutenção (**Foto 22**);

Foto 21 – Dosador de flúor..

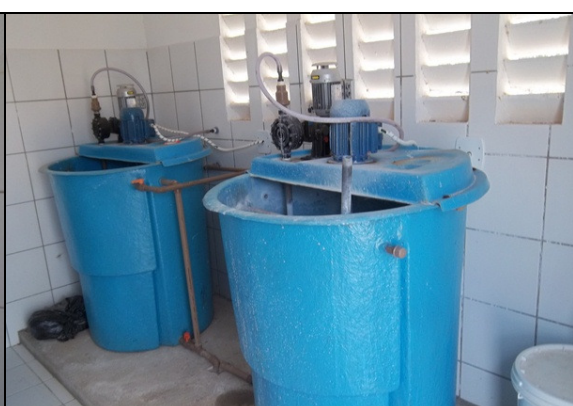
Foto 22 – Tanques de mistura de produtos químicos.

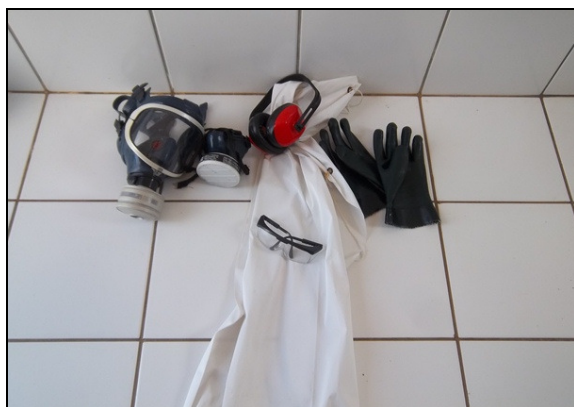
- A casa de química possui EPI's para os operadores (**Foto 23**);
- De acordo com os RECOPs, a casa de química e o laboratório não registraram ocorrências relevantes, no período de dezembro/11 a maio/12.

Foto 23 – EPI's.

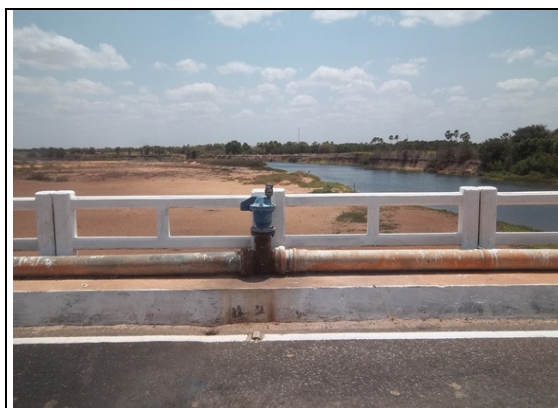
- A adutora de água tratada possui 1 (uma) ventosa (**Foto 31**);
- De acordo com os RECOPs, esta unidade do sistema não registrou ocorrências relevantes, no período de janeiro/12 a julho/12.

Foto 30 – Adutora de água tratada; Ventosa.

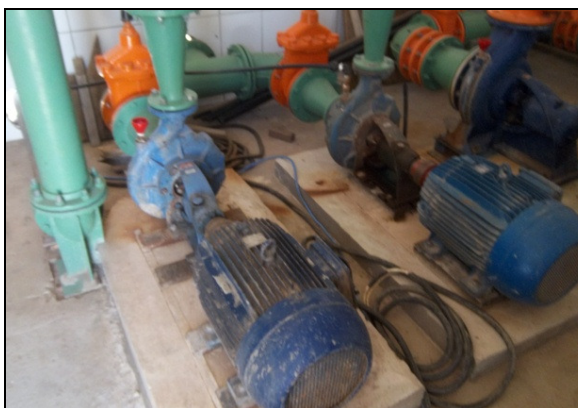
- As elevatórias EEAT-01 e EELF-01, encontram-se em boas condições de conservação e manutenção (**Fotos 31 a 34**);
- De acordo com os RECOPs, esta unidade do sistema não registrou ocorrências relevantes, no período de janeiro/12 a julho/12.

Foto 31 – EEAT-01: Conjunto moto-bomba.

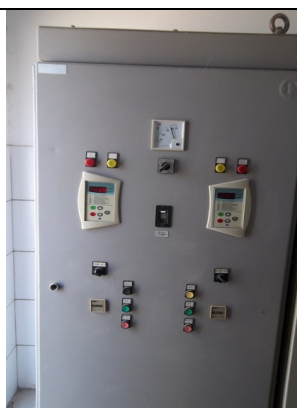
Foto 32 – EEAT-01: Quadro de comando.

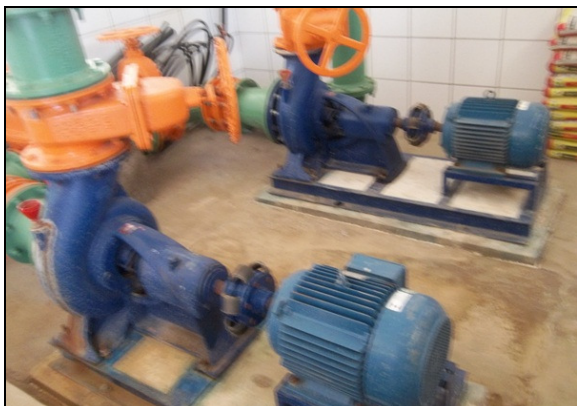
Foto 33 – EELF-01: Conjunto moto-bomba.

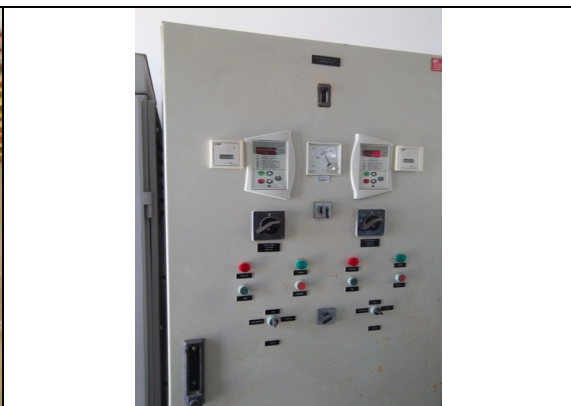
Foto 34 – EELF-01: Quadro de comando.

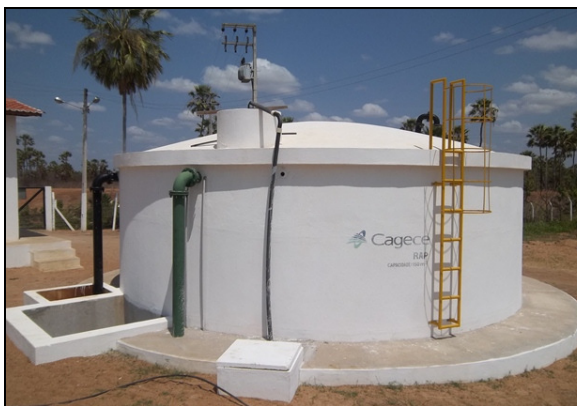
- No reservatório **RAP-01**, verificaram-se:
 - Existência de identificação (**Foto 35**);
 - Ausência de tela de proteção na tubulação de ventilação (**Foto 36**);
 - Ausência de tampa de inspeção (**Foto 37**).

Foto 35 – RAP-01: Existência de identificação.

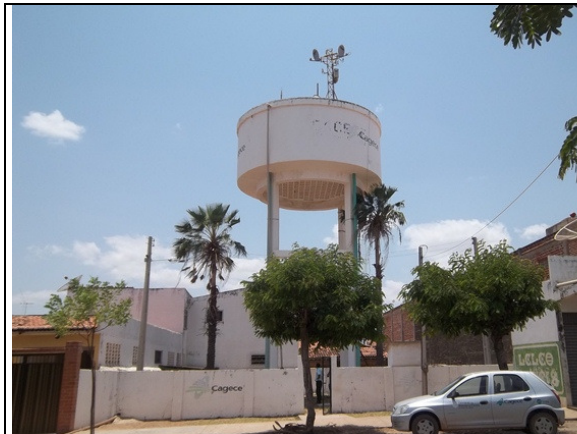
- No reservatório **REL-01**, verificaram-se:
 - Existência de identificação (**Foto 38**);
 - Ausência de guarda-corpo na laje superior (**Foto 39**);
 - Existência de pára-raio (**Foto 39**);
 - Existência de sinalizador noturno (**Foto 39**);
 - Tampa de inspeção adequada (**Foto 40**);
 - Existência de tela de proteção na tubulação de ventilação (**Foto 41**).

Foto 38 – REL-01: Existência de identificação.

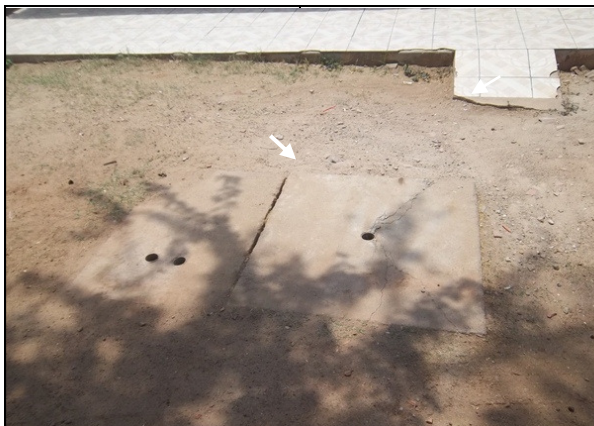
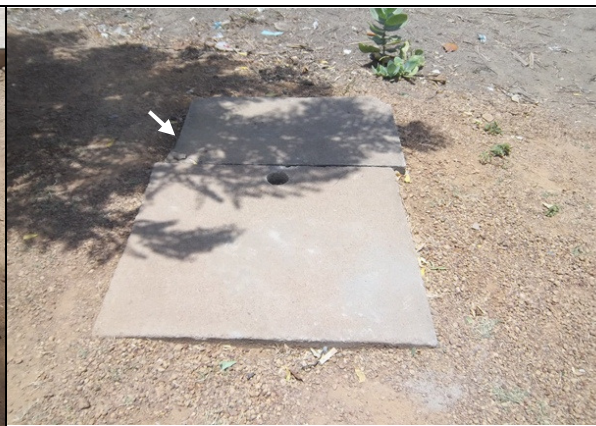
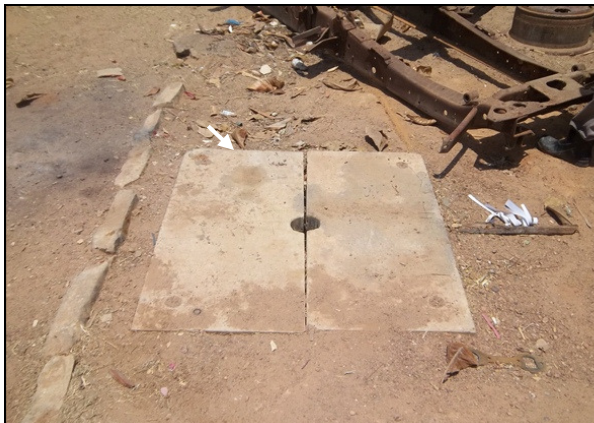
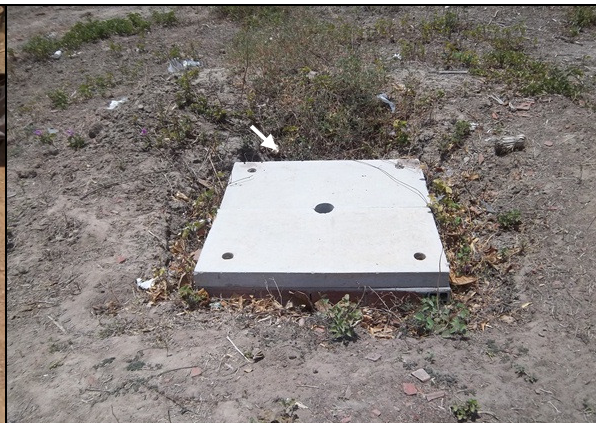
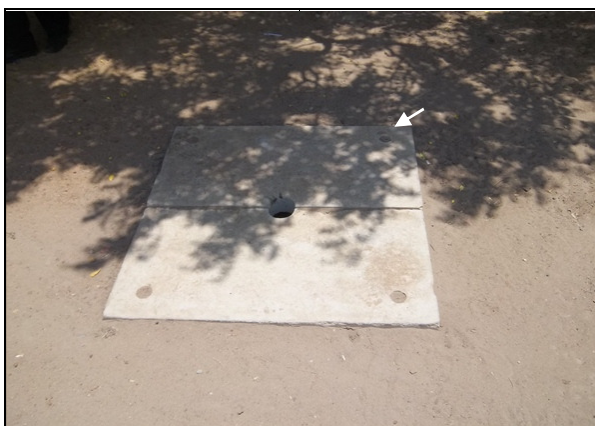
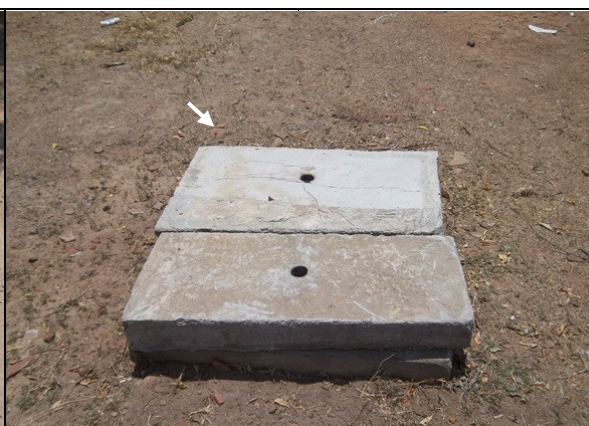
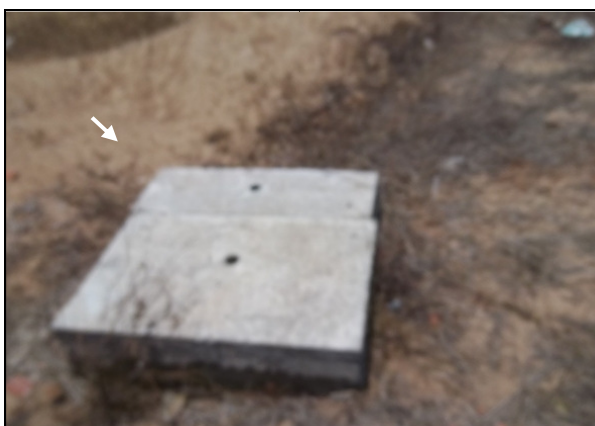
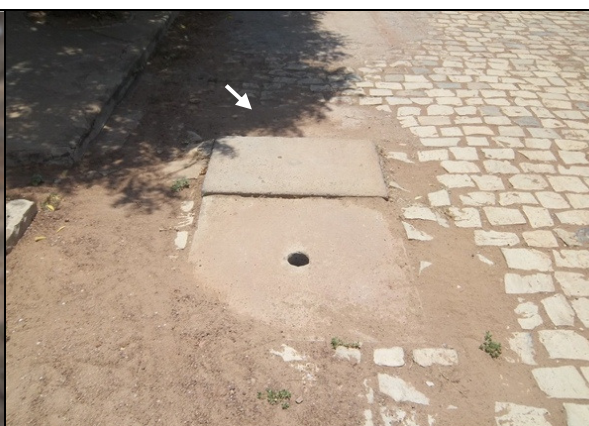
- Na rede de distribuição de Quixeré existem 13 (treze) registros de descarga instalados. Desses, 8 (oito) registros de descarga foram inspecionados e encontravam-se com caixa e tampa de proteção (**Fotos 42 a 49**);
- O SAA de Quixeré realiza descargas na rede de distribuição mensalmente e realiza o registro das mesmas através de ordem de serviço (fl. 87 do Processo PCSB/CSB/0335/2012);
- De acordo com os RECOPs, esta unidade do sistema não registrou ocorrências relevantes, no período de janeiro/12 a julho/12.

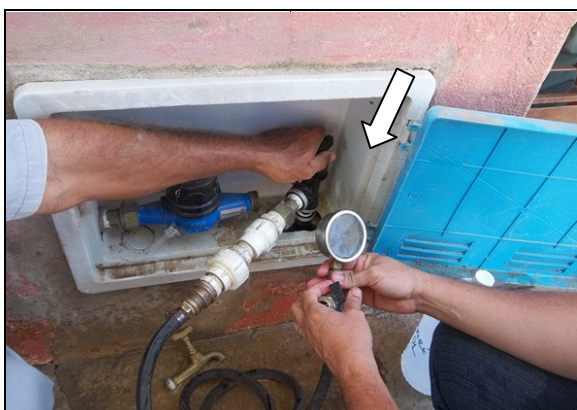
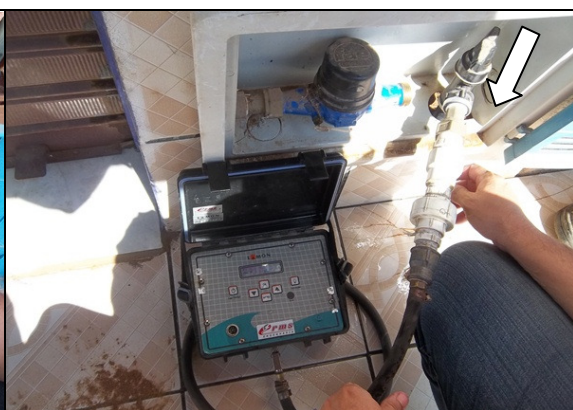
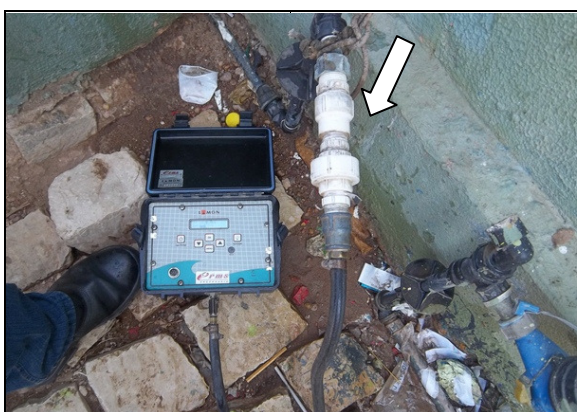
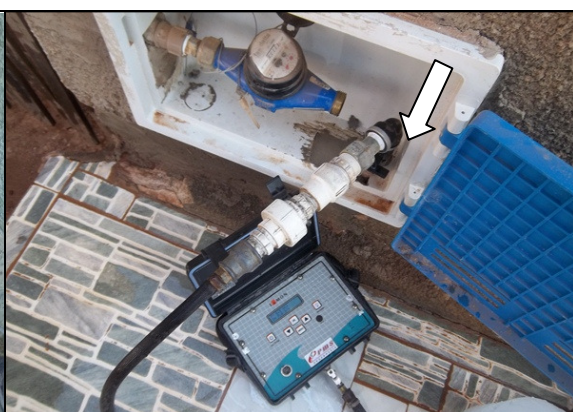
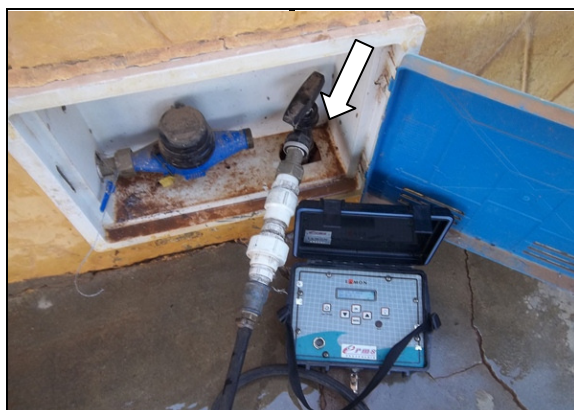
- A ARCE realizou medições instantâneas de pressão disponível na rede, no dia 20/9/2012, em pontos, mais especificamente, nos cavaletes das ligações de água, adequadamente espaçados (**Fotos 50 a 54**). Os resultados das pressões instantâneas demonstraram que 5 (cinco) das 7 (sete) medições efetuadas situaram-se fora da faixa de 10 a 50 mca, prevista no artigo 120 da Resolução nº 130/2010 da ARCE (**Quadro 2**).

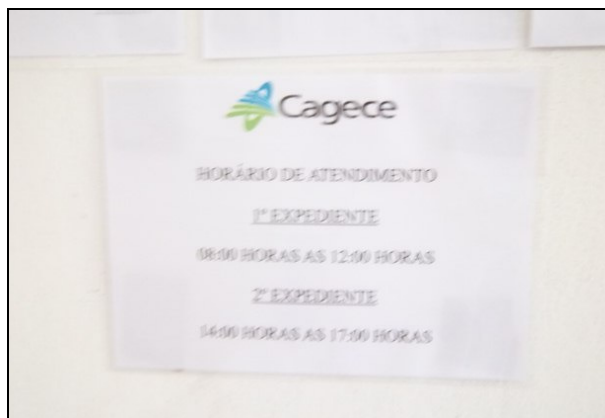
- O horário de atendimento está fixado na entrada da loja (**Foto 60**);
- Existe divulgação das 6 (seis) datas de vencimento da fatura para escolha do usuário, no ato do pedido da ligação, no entanto, as mesmas não estão distribuídas uniformemente ao longo do mês (**Foto 61**);

Foto 60 – Horário de atendimento.

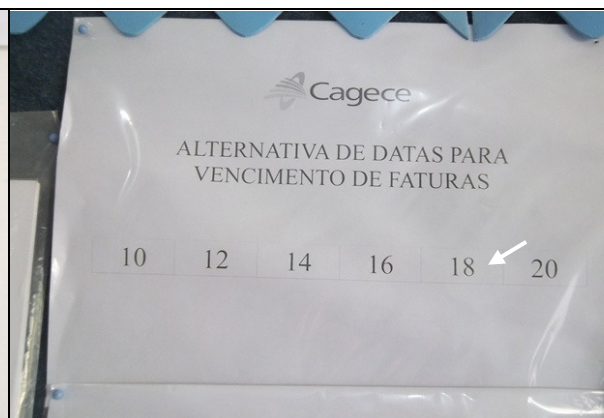
Foto 61 – Divulgação das datas para vencimento das faturas.

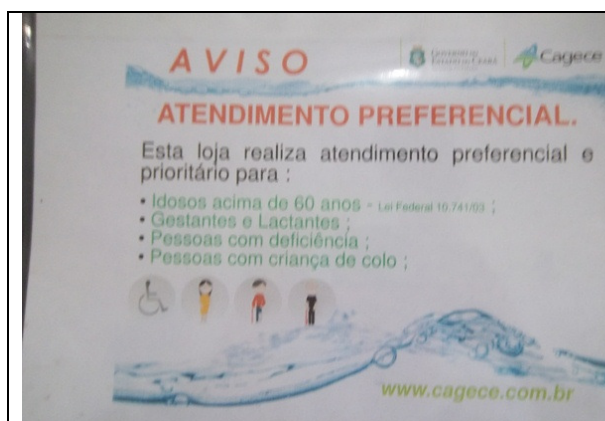
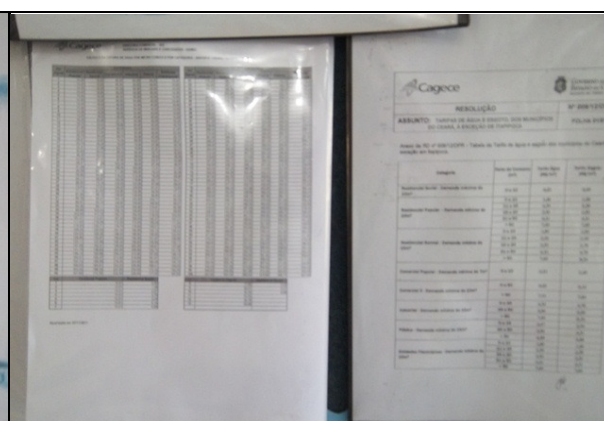
- Existe informação sobre aviso de atendimento prioritário às pessoas deficientes, idosos, gestantes e lactantes e tabelas de preços, serviços e prazos expostos em local de fácil visualização para consulta do usuário (**Fotos 62 e 63**);

Foto 62 – Aviso da prioridade de atendimento aos idosos e outros.

Foto 63 – Tabela de preços, serviços e prazos afixados na parede.

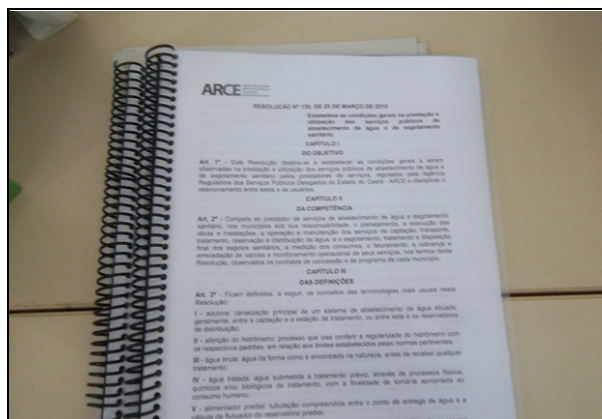
- A Resolução nº 130/2010 da ARCE encontrava-se exposta em local de fácil visualização e acesso para consulta do usuário (**Foto 64**);
- Com a finalidade de observar se a fatura contém todas as informações obrigatórias, foi solicitada uma conta de água para análise (fls. 138 a 140, do Processo PCSB/CSB/0335/2012), verificando-se que esta, apresentava as informações exigidas;

Foto 64 – Resolução nº 130/2010, da ARCE.
