## **RELATÓRIO DE FISCALIZAÇÃO**

### **RF/CSB/0078/2010**

**Assunto: Fiscalização do Sistema de Abastecimento de Água do Município de Itapipoca**

**Fortaleza – CE  
Dezembro/2010**

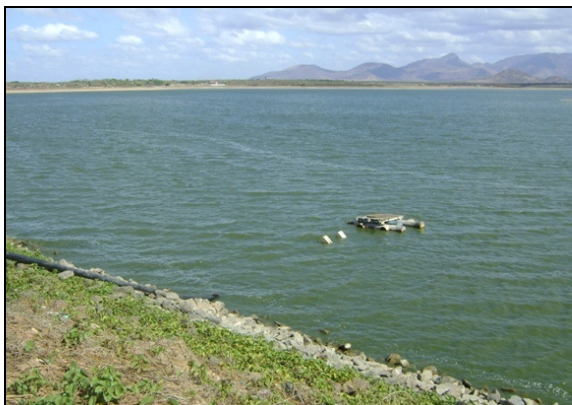
- No ato da inspeção verificou-se que o nível desse manancial estava muito abaixo do normal, cerca de 15,4% de sua capacidade, segundo informações da COGERH, devido ao baixo índice pluviométrico registrado na região durante o corrente ano;
- A área destinada à captação no Açude Poço Verde não possui cerca delimitadora nem sinalização (**Foto 2**).

**Foto 2** – Tomada d'água do Açude Poço Verde.

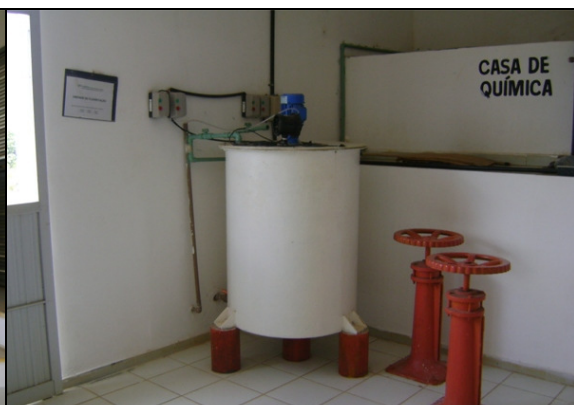
- Os dosadores de PAC e de polímero apresentam bom estado de conservação e manutenção (**Foto 9**);
- O dosador de flúor foi instalado em janeiro/2009 e está parado devido à escassez de água. Foi feito um conserto no mesmo e está faltando pintar a área consertada; (**Foto 10**);
- A casa de cloro e os cilindros de cloro gasoso (**Foto 11**) apresentam bom estado de conservação e manutenção;
- Os produtos químicos estão armazenados de forma adequada, em estrado de madeira (**Foto 12**);
- A casa de química possui kit de peças de reposição para o caso de vazamento de cloro (**Foto 13**).

Foto 10 – Dosadores de flúor.

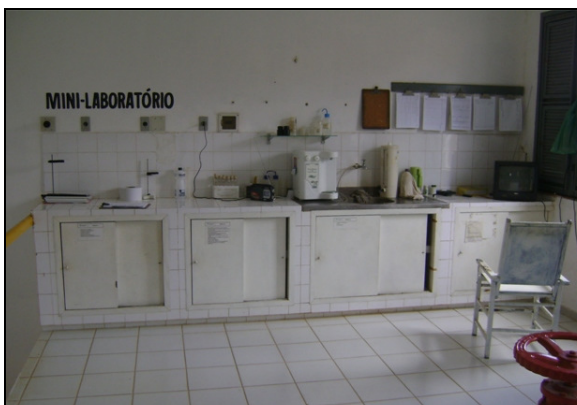
- No laboratório (**Foto 14**) há registros da qualidade da água bruta e da água tratada (**Foto 15**).

Foto 14 – Vista do laboratório da ETA.

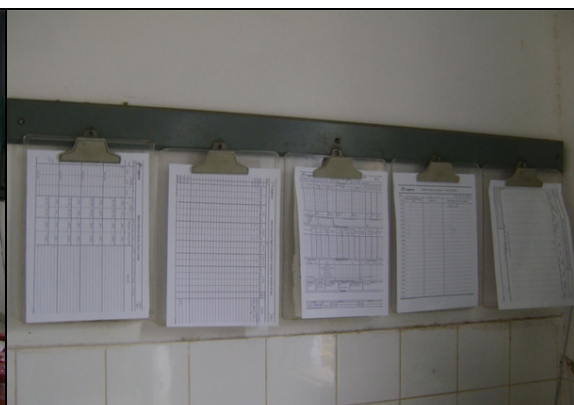
Foto 15 – Fichas de controle de qualidade da água.

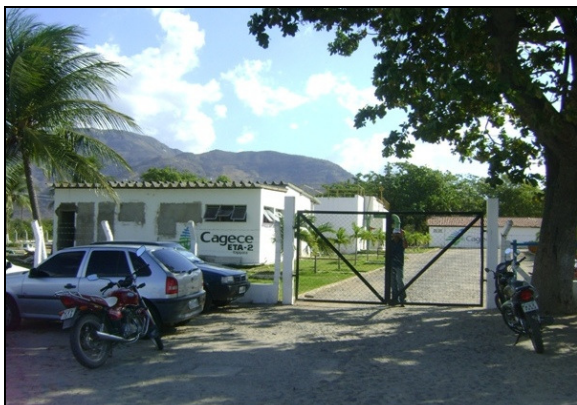
- A estação de tratamento está identificada, cercada e possui iluminação para trabalhos noturnos (**Foto 16**);
- O SAA de Itapipoca possui Licença de Operação (**Foto 17**) com validade até 26/8/2011 (fls. 27 a 29 do Processo PCSB/CSB/0080/2010).

Foto 16 – Vista da ETA-02.

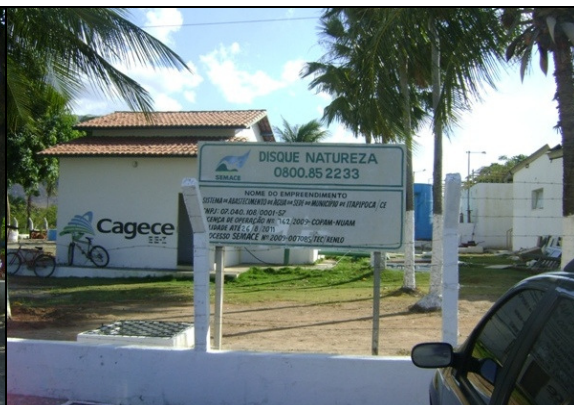
Foto 17 – Placa da Licença de Operação.

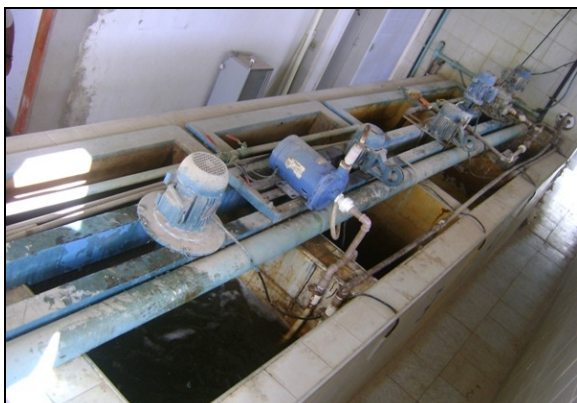
- De acordo com os RECOP's, a casa de química (**Foto 25**) apresentou a seguinte ocorrência no período de janeiro/2010 a setembro/2010: “*Bomba dosadora paralisada por defeito*”;
- No ato da inspeção verificou-se que o problema da bomba dosadora havia sido solucionado;
- Os dosadores de PAC e de polímero apresentam bom estado de conservação e manutenção (**Foto 26**);
- O dosador de flúor foi instalado em janeiro/2009 e está funcionando desde então. Foi feito um conserto no mesmo, faltando apenas pintar a área consertada; (**Foto 27**);
- Os produtos químicos estão armazenados inadequadamente (**Foto 28**);

**Foto 26** – Dosadores de PAC e polímero.

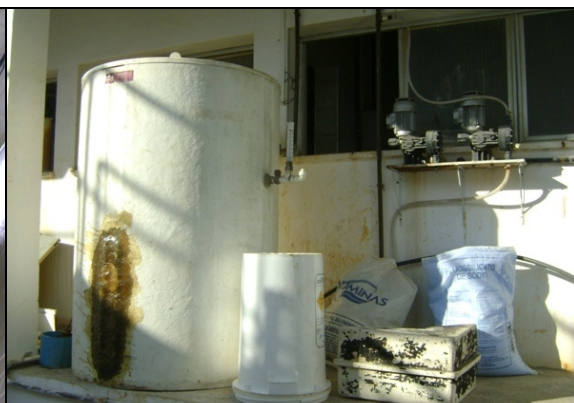
**Foto 27** – Dosadores de flúor.

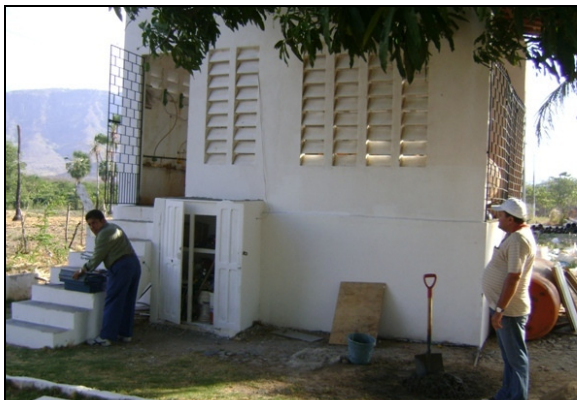
- A casa de cloro (**Foto 29**) e os cilindros de cloro gasoso (**Foto 30**) apresentam bom estado de conservação e manutenção;
- A casa de química possui kit de peças de reposição para o caso de vazamento de cloro (**Foto 31**);
- O operador possui os EPI's necessários às suas atividades (**Foto 32**).

Foto 29 – Casa de cloro.

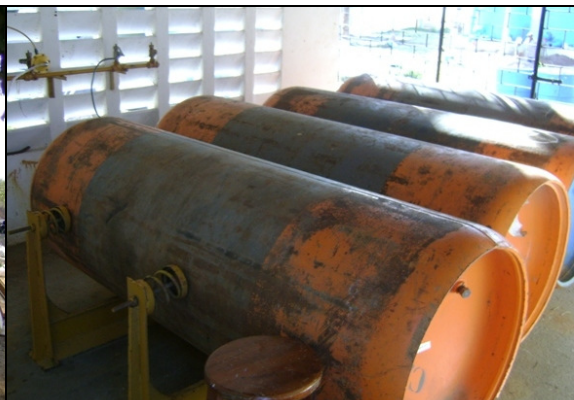
Foto 30 – Cilindros de cloro gasoso.

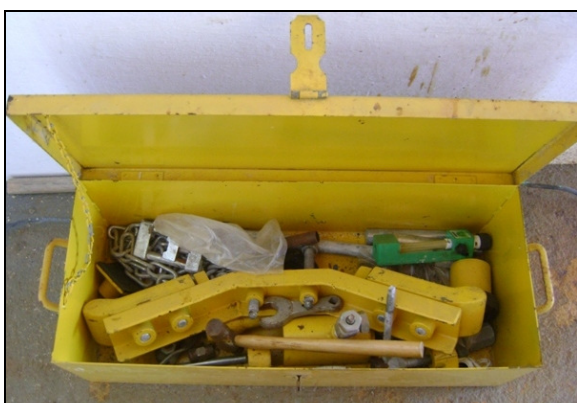
Foto 31 – Kit de peças de reposição.

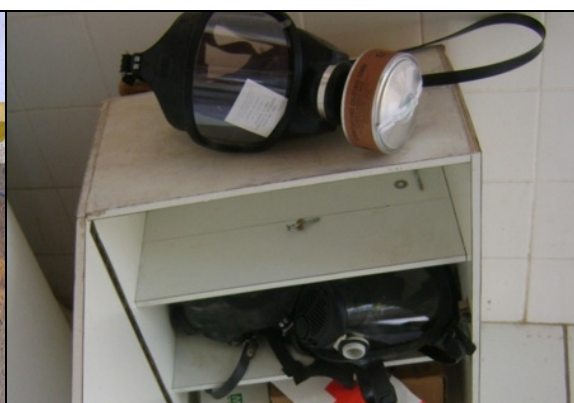
Foto 32 – EPI's do operador.

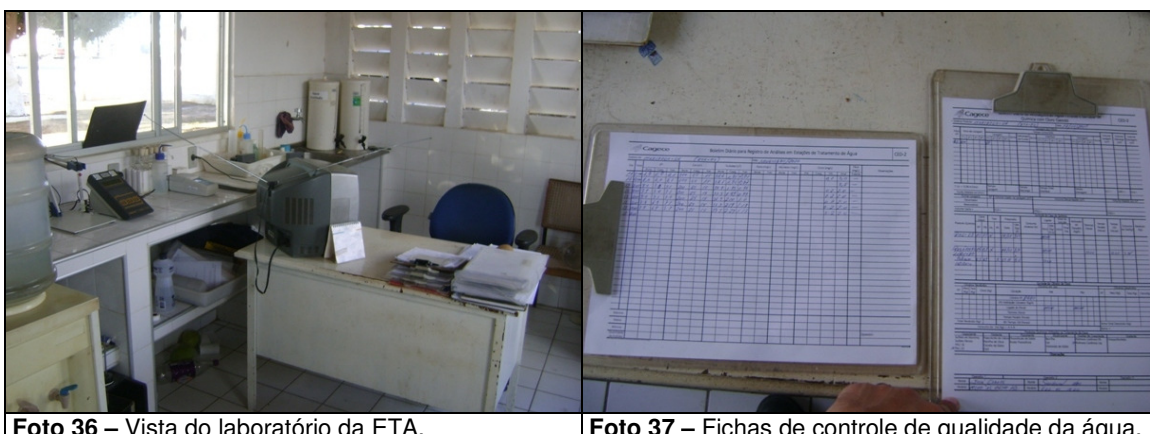
- O prédio do laboratório está sendo reformado. Na data da inspeção, o mesmo estava instalado provisoriamente no ambiente em que funciona a ETA Piloto (**Fotos 33 a 35**);
- No laboratório há registros da qualidade da água bruta e da água tratada (**Fotos 36 e 37**);
- O laboratório possui turbidímetro e pHmetro. A ficha de controle de equipamentos indicava que a calibração dos mesmos estava sendo realizada regularmente (**Fotos 38 e 39**);
- O disco comparador utilizado para a medição de cloro residual livre apresenta como valor máximo 10,0mg/L (**Foto 40**);

**Foto 36** – Vista do laboratório da ETA.

**Foto 37** – Fichas de controle de qualidade da água.

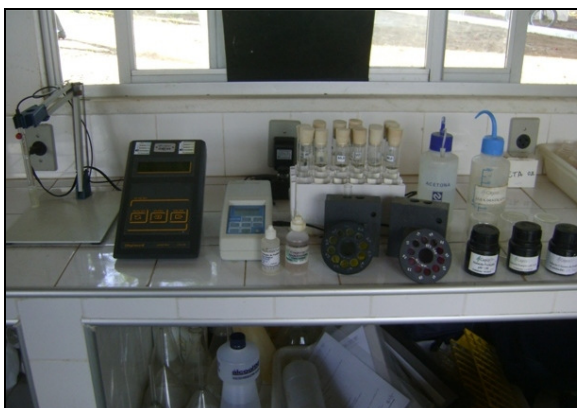
Foto 38 – Equipamentos do laboratório.

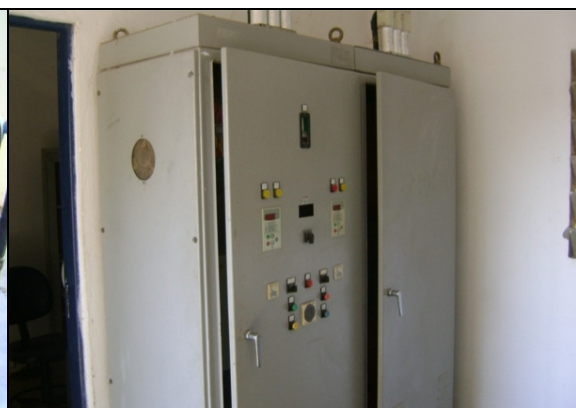
- A elevatória EEPR-01 está instalada na área do poço de reunião e encontra-se em bom estado de conservação (**Foto 42**);
- A EEPR-01 está instalada em edificação própria;
- O quadro de comando da elevatória EEPR-01 encontra-se em bom estado de conservação e possui horímetro, amperímetro e voltímetro (**Fotos 43 e 44**).

Foto 43 – Quadro de comando da EEPR-01.

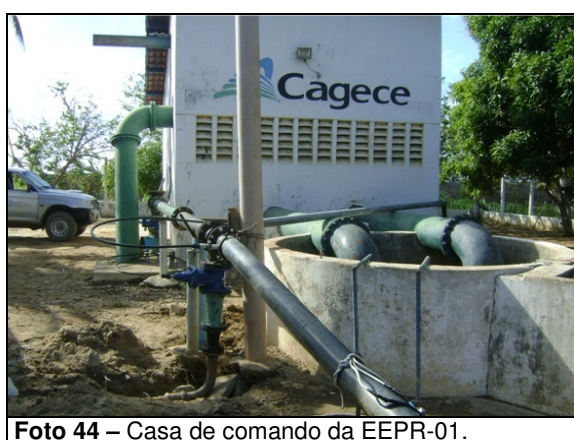
Foto 44 – Casa de comando da EEPR-01.

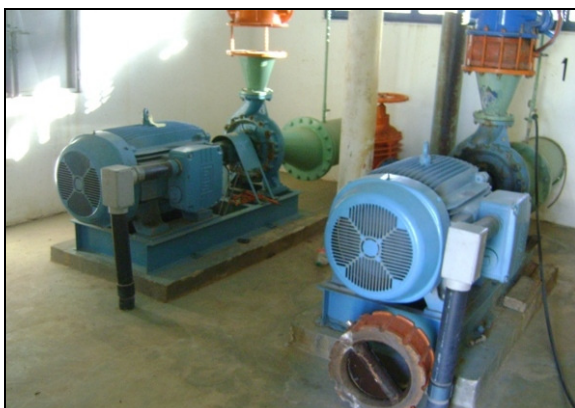
- As elevatórias EEAB-01 e a EEAT-03 encontram-se em bom estado de conservação e instaladas em edificação comum, situada na área da ETA-02 (**Fotos 45 e 46**);
- Os quadros de comando das elevatórias não possuem identificação (**Foto 47**);
- Na casa de comando existem extintores de incêndio (**Foto 48**).

**Foto 45** – Elevatórias EEAB-01 e EEAT-03.

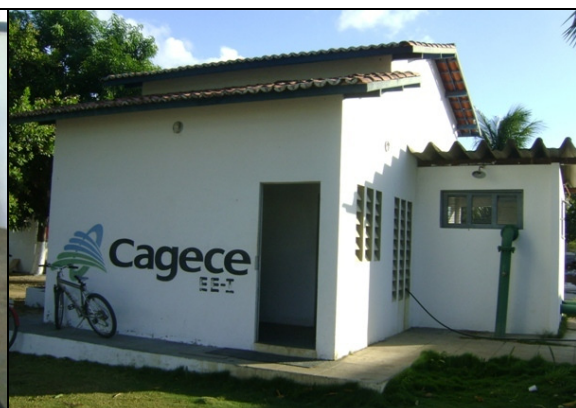
**Foto 46** – Casa de comando das elevatórias EEAB-01 e EEAT-03.

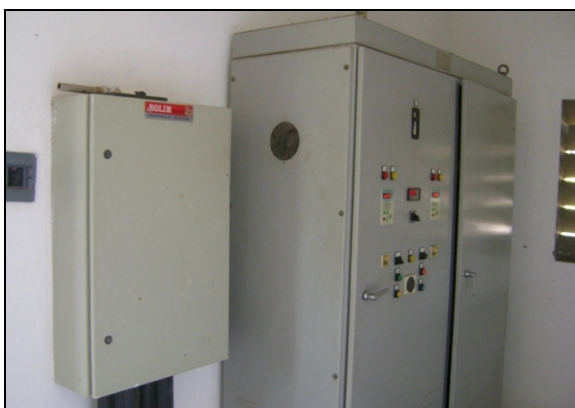
**Foto 47** – Quadro de comando das elevatórias EEAB-01 e EEAT-03.

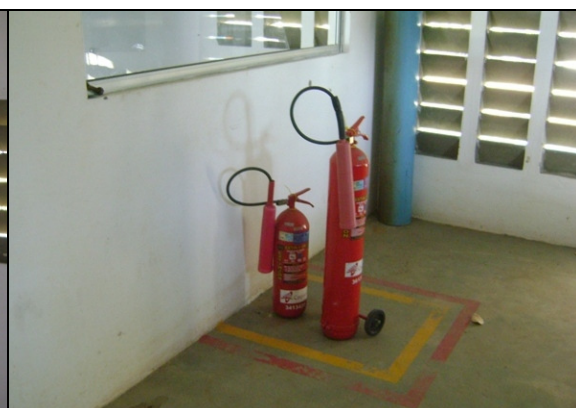
**Foto 48** – Extintores de incêndio da casa de comando das elevatórias EEAB-01 e EEAT-03.

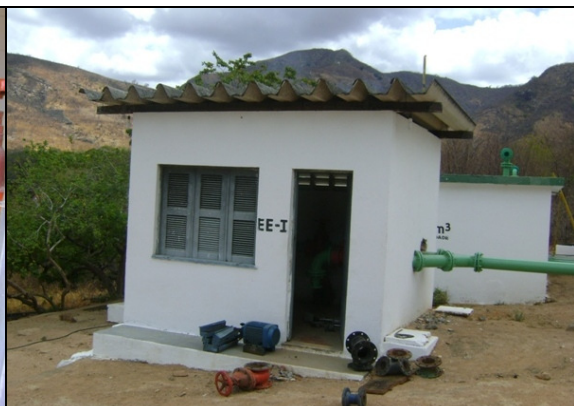
- No ato da inspeção verificou-se que faltava a bomba reserva da elevatória EEAT-01 (**Foto 49**);
- A EEAT-01 possui edificação própria, situada na área da ETA-01 (**Foto 50**);
- O quadro de comando da elevatória possui horímetro, amperímetro e voltímetro (**Foto 51**);
- Na casa de comando existe extintor de incêndio (**Foto 52**).

Foto 50 – Casa de comando da elevatória EEAT-01.

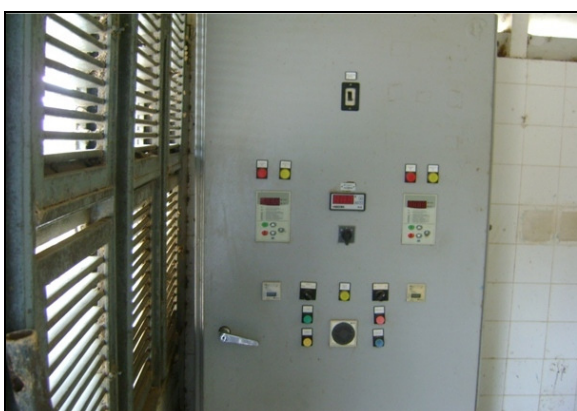
Foto 51 – Quadro de comando da elevatória EEAT-01.

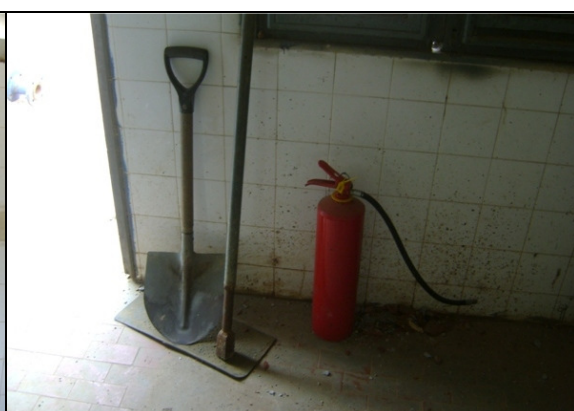
Foto 52 – Extintor de incêndio da elevatória EEAT-01.

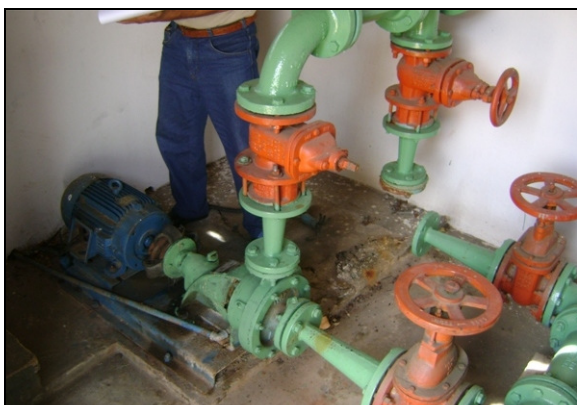
- No ato da inspeção verificou-se que faltava a bomba reserva estava em manutenção;
- A elevatória EEAT-02 encontra-se em bom estado de conservação e está instalada em edificação própria, situada na área da ETA-02 (**Fotos 53 e 54**);
- O quadro de comando da elevatória possui horímetro, amperímetro e voltímetro (**Foto 55**);
- Na casa de comando existe extintor de incêndio (**Foto 56**).

Foto 53 – Elevatória EEAT-02.

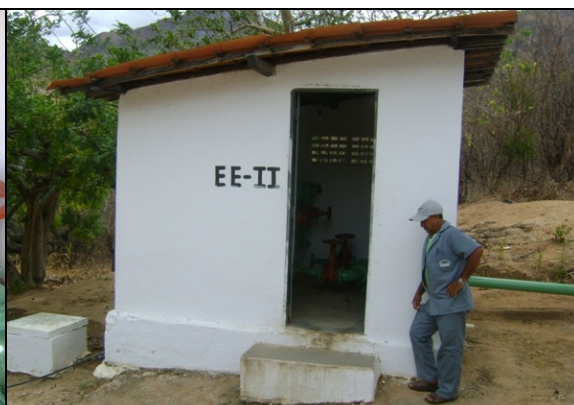
Foto 54 – Casa de comando da elevatória EEAT-02.

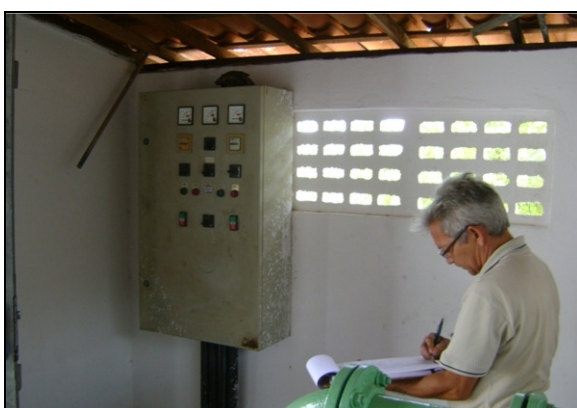
Foto 55 – Quadro de comando da elevatória EEAT-02.

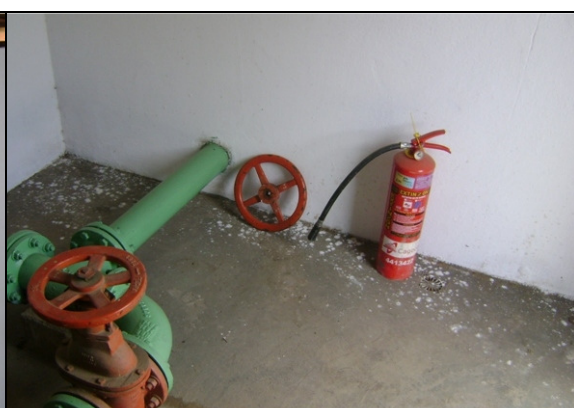
Foto 56 – Extintor de incêndio da elevatória EEAT-02.

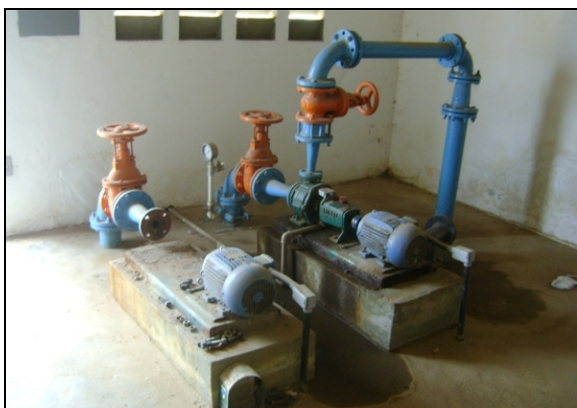
- No ato da inspeção verificou-se que faltava a bomba reserva;
- A elevatória EERD-01 encontra-se em bom estado de conservação e está instalada em edificação própria, situada no Bairro Ladeira (**Fotos 57 e 58**);
- Esta elevatória não consta no croqui do sistema;
- O quadro de comando da elevatória possui horímetro, amperímetro e voltímetro (**Foto 59**).

**Foto 57** – Elevatória EERD-01.

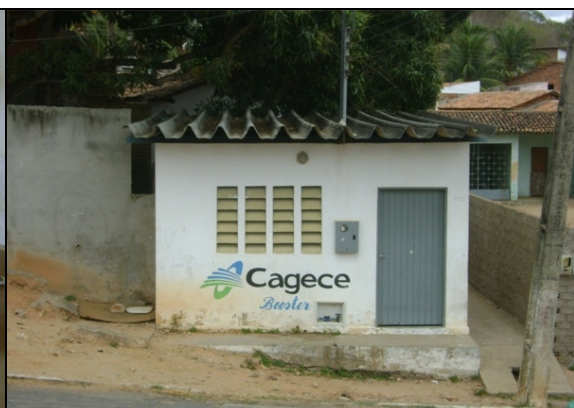
**Foto 58** – Casa de comando da elevatória EERD-01.

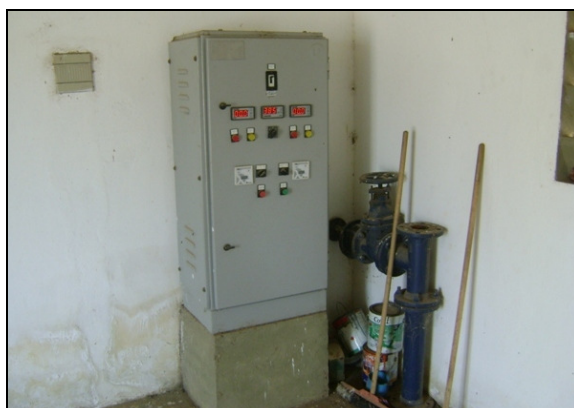
**Foto 59** – Quadro de comando da EERD-01.

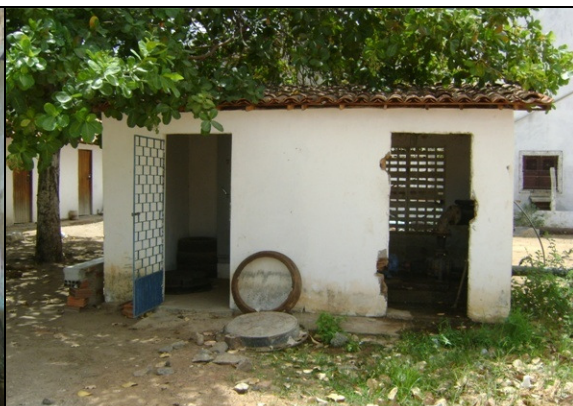
- A elevatória EERD-02 encontra-se em péssimo estado de conservação e está instalada em edificação própria, situada na área do REN-03, no Centro (**Fotos 60 e 61**);
- Esta elevatória não possui bomba reserva e não consta no croqui do sistema;
- O quadro de comando da elevatória possui horímetro, amperímetro e voltímetro (**Foto 62**).

Foto 61 – Casa de comando da elevatória EERD-02.

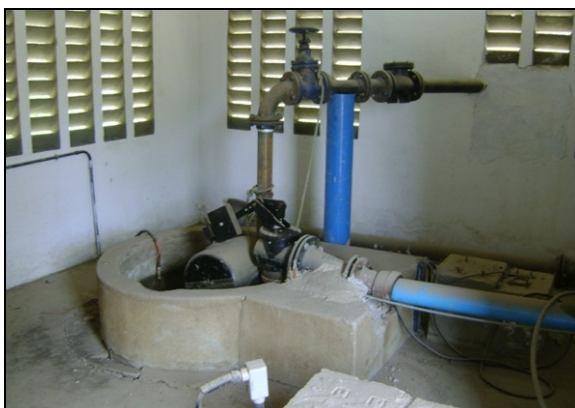
- A elevatória EERD-03 encontra-se em bom estado de conservação e está instalada em edificação própria, situada no Bairro Boa Vista (**Fotos 63 e 64**);
- Esta elevatória não possui bomba reserva e não consta no Croquis do sistema;
- O quadro de comando da elevatória (**Foto 65**) possui horímetro, amperímetro e voltímetro.

Foto 63 – Elevatória EERD-03.

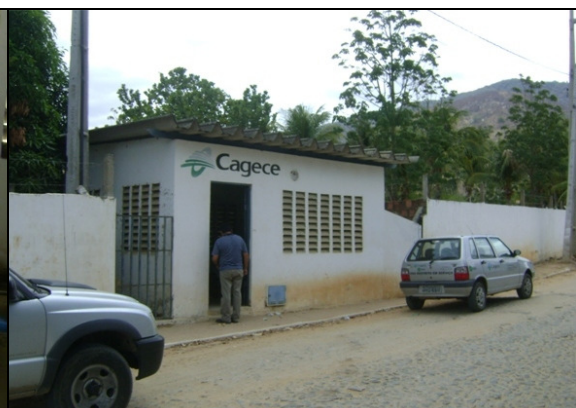
Foto 64 – Casa de comando da elevatória EERD-03.

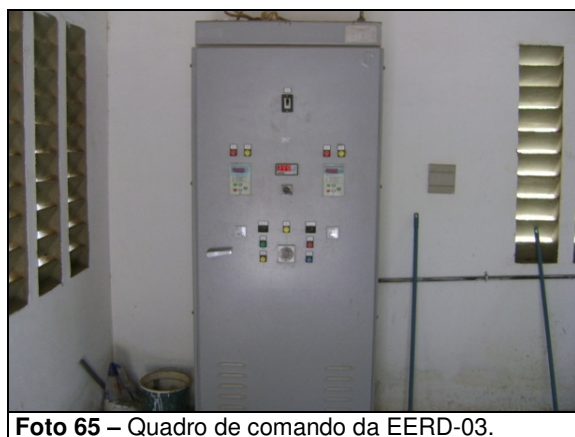
Foto 65 – Quadro de comando da EERD-03.

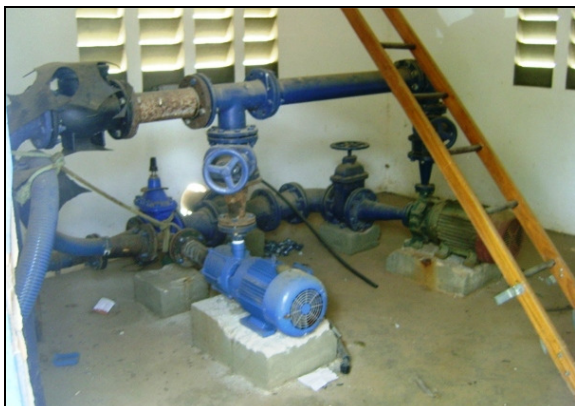
- A elevatória EERD-04 encontra-se em bom estado de conservação e está instalada em edificação própria, situada na área do RAP-03, no Bairro Picos (**Fotos 66 e 67**);
- Esta elevatória não consta no Croquis do sistema;
- O quadro de comando da elevatória possui horímetro, amperímetro e voltímetro (**Foto 68**).

Foto 66 – Elevatória EERD-04.

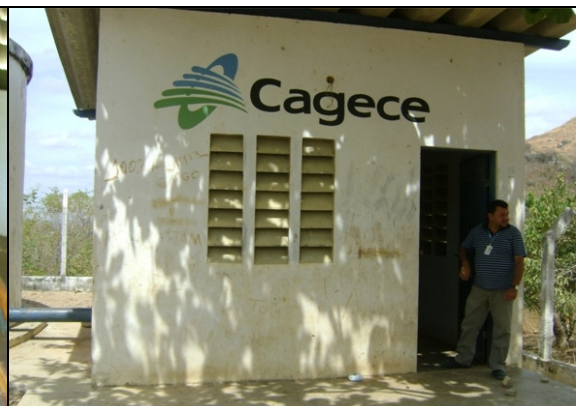
Foto 67 – Casa de comando da elevatória EERD-04.

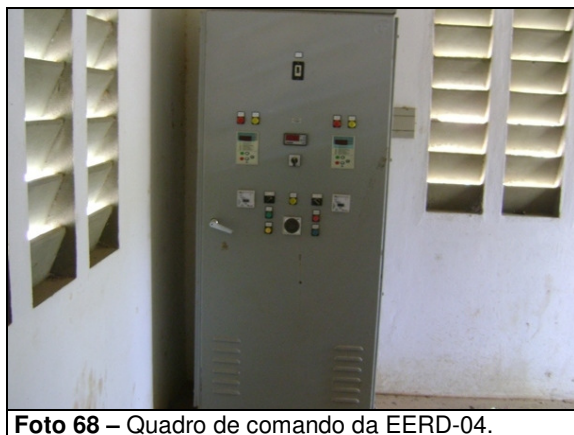
Foto 68 – Quadro de comando da EERD-04.

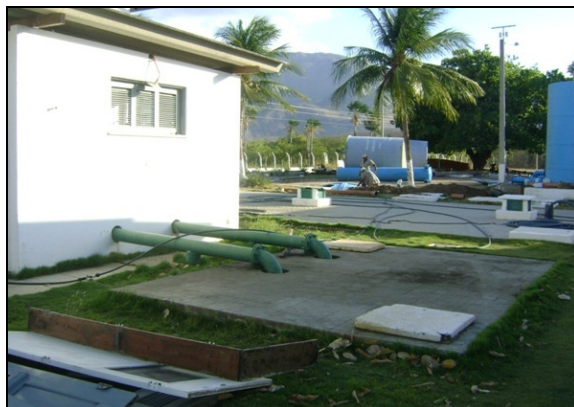
- No reservatório **REN-02**, verificou-se:
  - Ausência de tubulação de ventilação (**Foto 70**).

Foto 70 – Vista do REN-02.

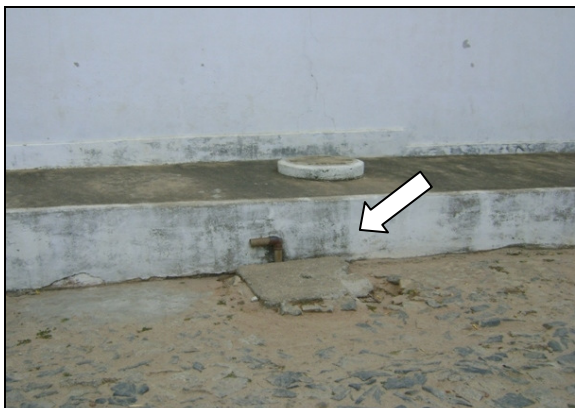
- De acordo com os RECOP's, esta unidade do sistema não apresentou ocorrências, no período de janeiro/2010 a setembro/2010;
- O núcleo de Itapipoca possui cadastro técnico da rede. A última atualização foi feita em setembro/2010 (fl. 45 do Processo PCSB/CSB/0080/2010) e, segundo o gerente do escritório, não houve alterações (**Foto 81**);
- Na rede de distribuição do sistema existem 42 (quarenta e dois) registros de descarga (fl. 44 do Processo PCSB/CSB/0080/2010). Não foi informada a quantidade de registros de manobra existente. Foram visitados 8 (oito) registros de descarga, constatando-se que todos estavam em bom estado de conservação (**Fotos 82 a 89**).

**Foto 82** – Registro de descarga na Rua Terezinha de Lavour, Ladeira.

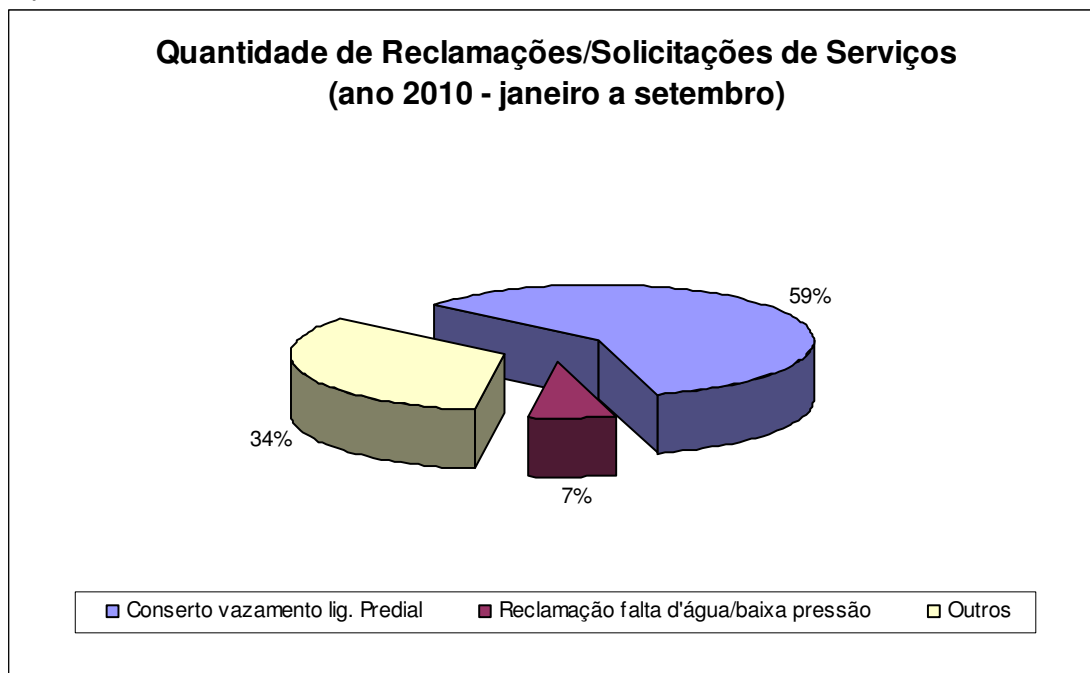
**Gráfico 1 – Reclamações e Solicitações de Serviços de Falta de Água/Baixa Pressão – Ano de 2010 e período de Janeiro a setembro de 2010.**

- Adicionalmente, de acordo com os Relatórios Consolidados da Quantidade de Reclamações de Serviços e de Solicitações de Serviços no período de janeiro/2010 a setembro/2010 (fls. 46 a 48 do Processo PCSB/CSB/0080/2010), o item número de reclamações de falta de água e baixa pressão apresentam uma quantidade de 76 reclamações.

- O **Gráfico 1** retrata a ordem de grandeza do nível de Reclamações e Solicitações de Serviços de Falta de Água/Baixa Pressão, no período de janeiro/2010 a setembro/2010 que é de 7,0% do total de reclamações.

- As evidências levam a conclusão de que o SAA de Itapipoca apresenta descontinuidade.

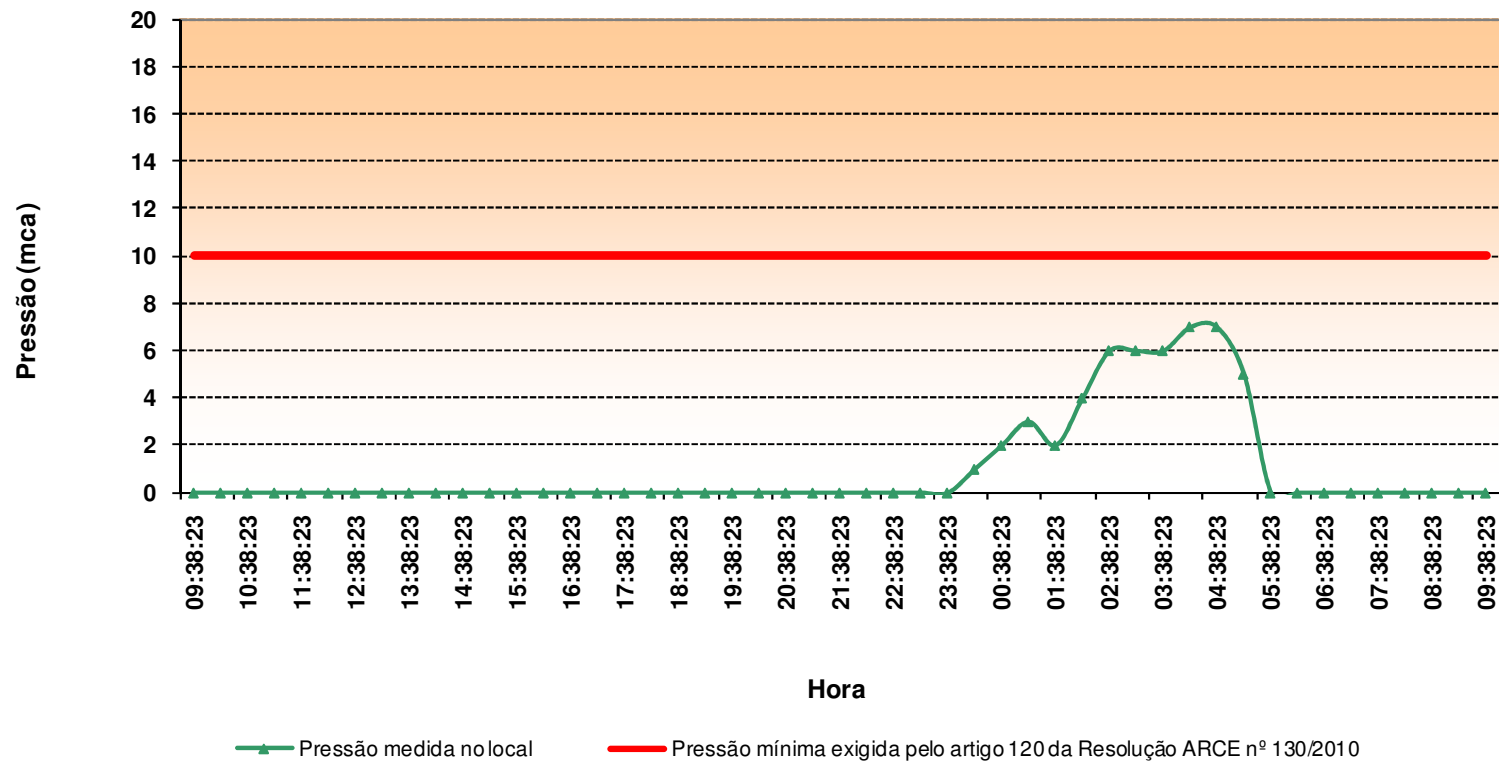
**Gráfico 2** – Monitoramento da pressão com instalação do *datalogger*, às 9:38h do dia 17/11/2010 e retirada às 9:38h do dia 18/11/2010, na Rua Marechal Hermes, 30 – Boa Vista.

- Verificando os resultados das medições contínuas de pressão na rede (**Gráfico 1**), constata-se que, no período compreendido entre às 9:38h do dia 17/11/2010, e às 9:38h do dia 18/11/2010, ocorreu pressão nula durante, aproximadamente 18 horas, com a conseqüente falta d'água no endereço Rua Marechal Hermes, 30 – Boa Vista.

- A ARCE realizou monitoramento da pressão disponível na rede de distribuição, das 9:38h do dia 17/11/2010, às 9:38h do dia 18/11/2010, através do uso do Datalogger, que foi instalado em uma residência na Rua Marechal Hermes, 30 – Boa Vista. Obteve-se pressão média de 1,0mca, com picos mínimo e máximo de 0,0 e 7,0mca, respectivamente, estando, portanto, abaixo da faixa de 10 a 50mca, prevista no artigo 120 da Resolução ARCE n° 130/2010 (**Gráfico 2**).
- A ARCE realizou medições instantâneas de pressão disponível na rede, no dia 18/11/2010, em 7 (sete) pontos adequadamente espaçados, nos cavaletes dos imóveis. Os resultados, apresentados no **Quadro 1**, demonstram que 6 (seis), das 7 (sete) medições efetuadas, situaram-se fora da faixa de 10 a 50 mca, prevista no artigo 120 da Resolução ARCE n° 130/2010.

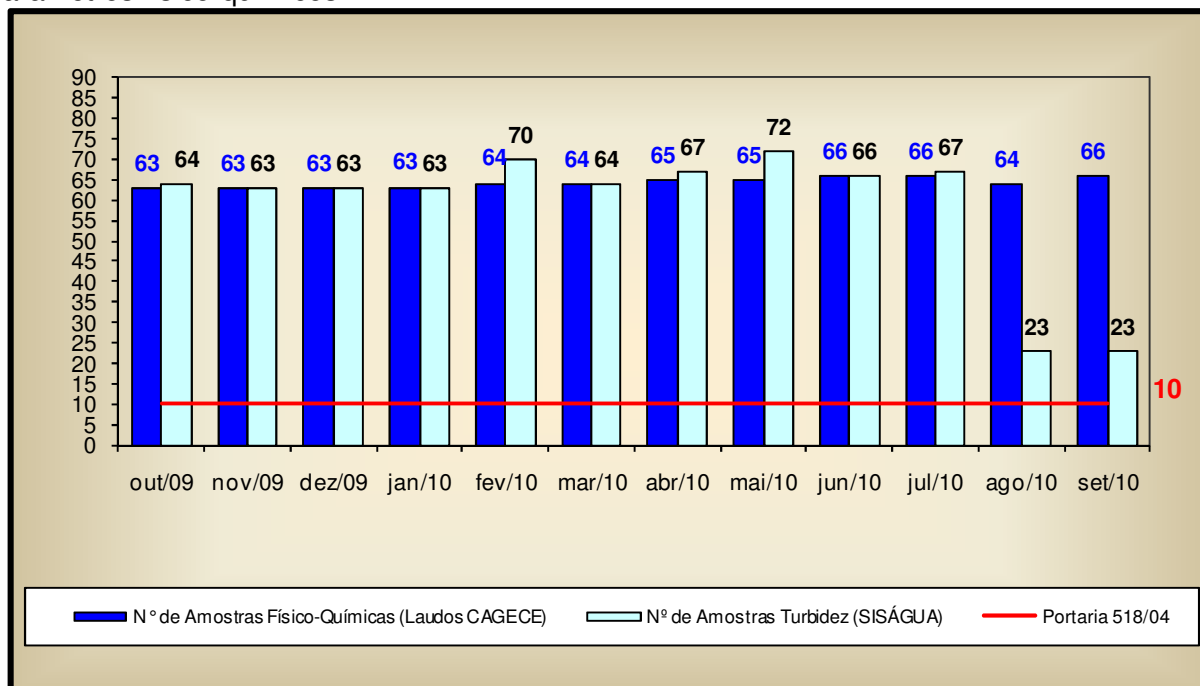
**Gráfico 3** – Avaliação do Monitoramento da Qualidade da ÁGUA TRATADA realizado pela CAGECE na rede de distribuição do SAA de Itapipoca, no período de outubro/2009 a setembro/2010, conforme Portaria MS 518/04, referente ao número de amostras dos parâmetros físico-químicos.

- Uma análise quantitativa dos laudos físico-químicos fornecidos pela CAGECE, no período de outubro/2009 a setembro/2010 (fls. 201 a 419 do Processo PCSB/CSB/0080/2010), e do número de amostras realizadas para análises físico-químicas apresentadas no SISÁGUA, provenientes de amostras coletadas na rede de distribuição, no período de outubro/2009 a setembro/2010 (fls. 143 a 178 do Processo PCSB/CSB/0080/2010), demonstra que a CAGECE vem atendendo o plano de amostragem mínimo exigido pela Portaria MS 518/2004 (**Gráfico 3**).

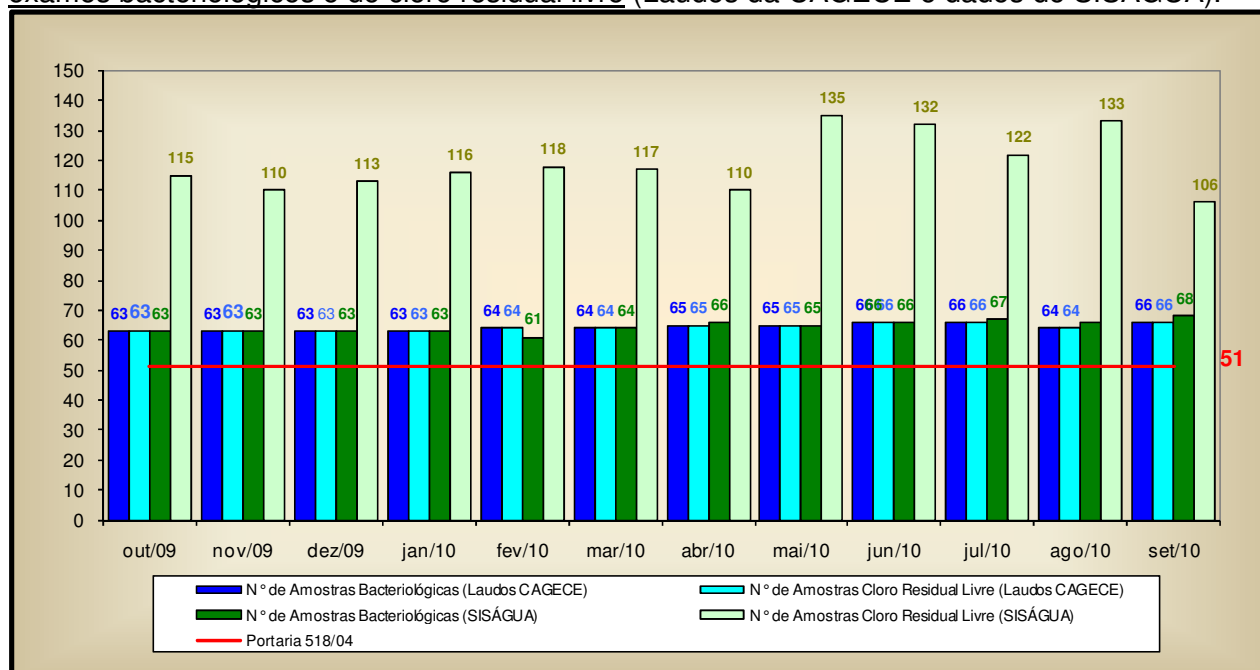
- Uma análise quantitativa dos laudos fornecidos pela CAGECE, no período de outubro/2009 a setembro/2010 (fls. 201 a 419 do Processo PCSB/CSB/0080/2010) e do número de amostras realizadas, apresentadas pelo SISÁGUA (fls. 143 a 178 do Processo PCSB/CSB/0080/2010), com relação aos exames bacteriológicos e às análises do cloro residual livre, provenientes de amostras coletadas na rede de distribuição, no período de outubro/2009 a setembro/2010, demonstra que a CAGECE atendeu o plano de amostragem mínimo exigido pela Portaria MS 518/2004 (**Gráfico 4**).

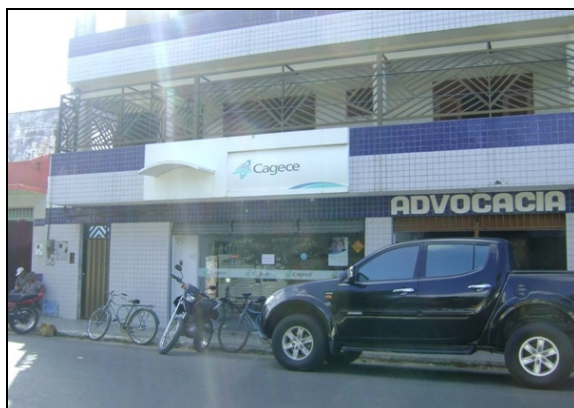
**Foto 90** – Vista externa da loja de atendimento da CAGECE.

- A loja de atendimento encontra-se organizada e informatizada, para atendimento aos usuários (**Fotos 90 a 92**);
- No escritório existe extintor de incêndio (**Foto 92**);
- O sistema dispõe de um escritório operacional localizado na Rua Eubia Barroso I, 3.254 – Centro. Neste escritório são exercidas as funções operacionais (**Foto 93**);
- As peças, equipamentos e materiais encontram-se estocados de forma adequada, no almoxarifado do escritório (**Fotos 94 e 95**);
- No almoxarifado existe extintor de incêndio (**Foto 95**).

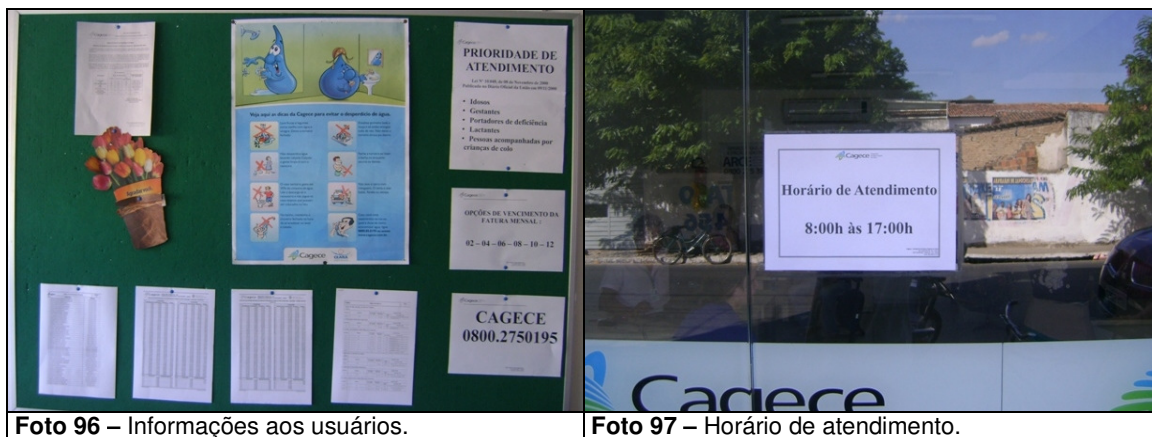
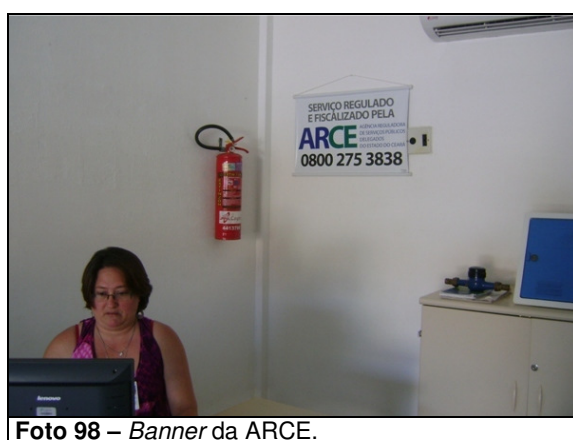
- O núcleo de Itapipoca opera utilizando o sistema comercial *on-line*;
- Existe informação sobre tarifas, preços e prazos dos serviços, aviso de atendimento prioritário às pessoas deficientes, idosos, gestantes e lactantes expostos em local de fácil visualização para consulta do usuário (**Foto 96**);

- O horário de atendimento está fixado na entrada da loja (**Foto 97**);
- No escritório, o serviço de regulação e fiscalização pela ARCE é divulgado por meio de *banner* (**Foto 98**);

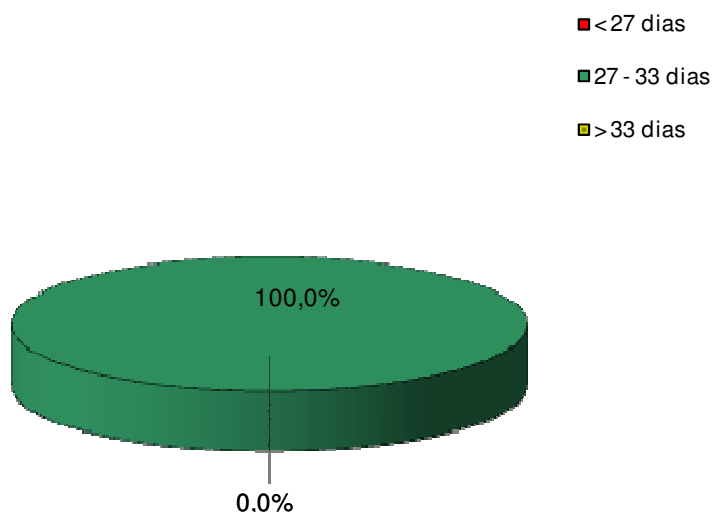
**Gráfico 5** – Distribuição dos intervalos de leituras observados em Itapipoca, pertinentes ao período de maio/2010 a novembro/2010.

- Conclui-se que todos intervalos observados estavam dentro da faixa estabelecida no artigo 91 da Resolução nº 130/2010 da ARCE;

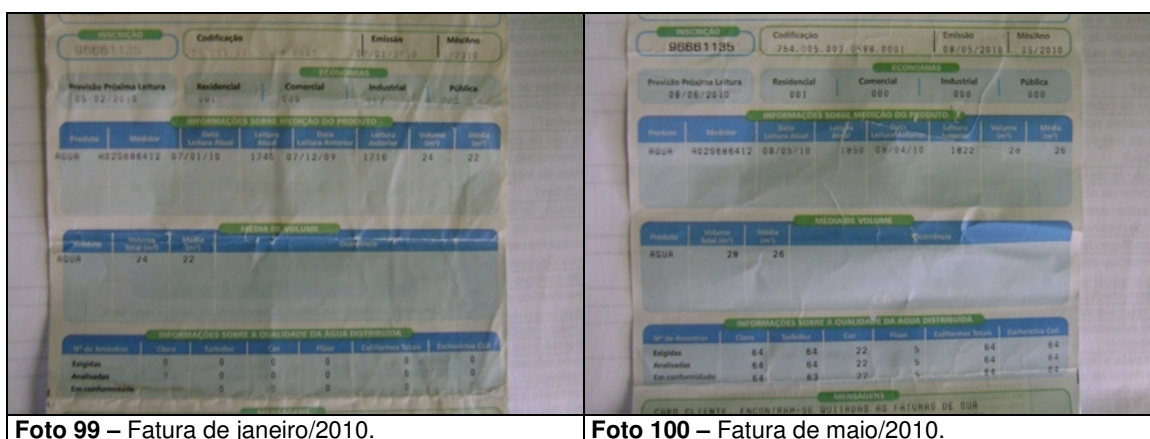
- De acordo com o artigo 4º, §2º da Resolução nº 122/2009 da ARCE, a CAGECE deve enviar mensalmente, aos consumidores, informações sobre a qualidade da água, através de resumo, no faturamento mensal, dos resultados das análises referentes aos parâmetros básicos de qualidade da água;
- Na inspeção dos dias 16/11/2010 a 18/11/2010, foram analisadas 4 (quatro) faturas mensais, referente aos meses de janeiro/2010 a agosto/2010 (**Fotos 99 a 102**).
