RELATÓRIO DE FISCALIZAÇÃO
RF/CSB/0083/2011

Assunto: Fiscalização do Sistema de Abastecimento
de Água do Município de Irauçuba

COORDENADORIA DE SANEAMENTO BÁSICO

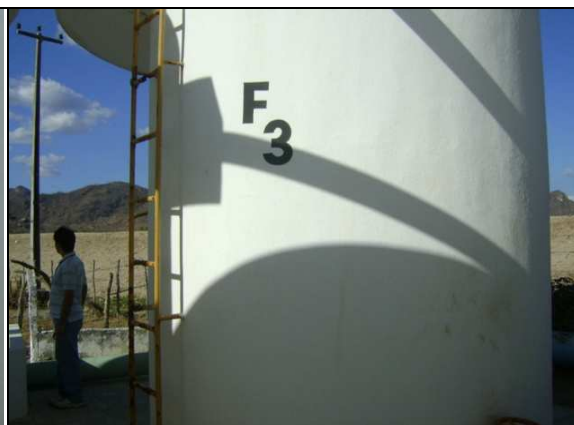
Foto 10 – Filtro 3: Devidamente identificado.

- As lavagens dos filtros são realizadas a cada 2 (dois) dias;
- O filtro 1 possui identificação e apresenta vazamento no registro de descarga (**Fotos 7 e 8**),
- O filtro 2 não possui identificação (**Foto 9**);
- O filtro 3 possui identificação e apresenta escada de acesso deteriorada pela corrosão (**Fotos 10 e 11**);
- O filtro 4 possui identificação e apresenta bom estado de conservação e manutenção (**Foto 12**),
- Nos filtros 1, 2, 3 e 4, verificaram-se ausência de tampa de proteção na caixa de saída da água tratada (**Foto 13**);
- De acordo com os RECOPs (fls. 10 a 19, do Processo PCSB/CSB/0471/2011), esta unidade do sistema funcionou sem ocorrências relevantes, no período de agosto/10 a julho/11.

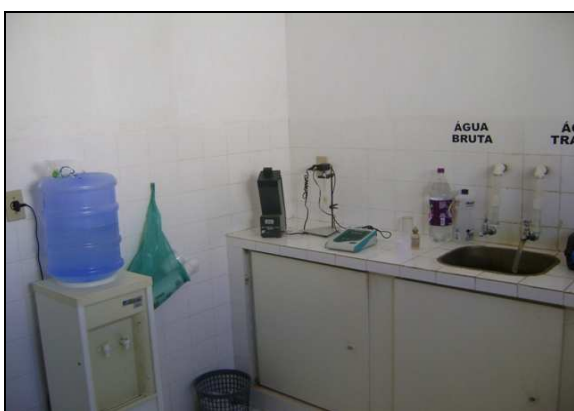
- A casa de química e o laboratório apresentam bom estado de limpeza e organização (**Fotos 14 a 21**);
- O disco comparador utilizado para a medição de cloro residual livre, no laboratório da ETA, apresentava como valor máximo 3,0 mg/L. O operador conhecia o procedimento de diluição da amostra para obtenção de valores superiores a 3,0 mg/L (**Foto 16**);

Foto 14 – Vista do laboratório.

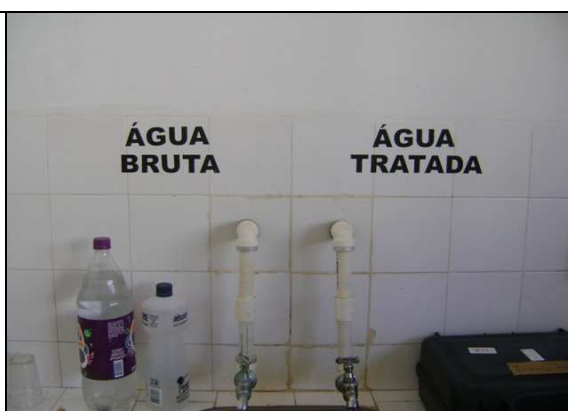
Foto 15 – Vista do laboratório.

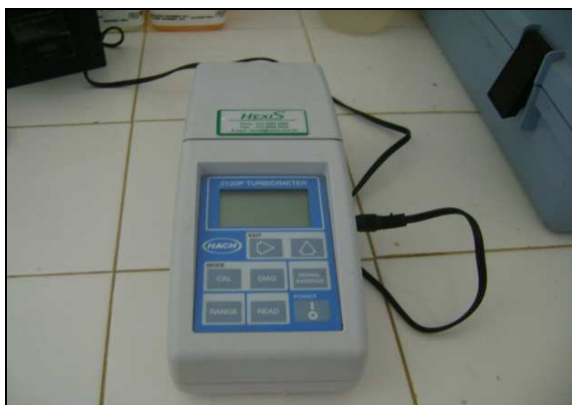
- Na ocasião da visita de inspeção, verificou-se que o laboratório dispõe dos equipamentos turbidímetro, pHmetro e fotocolorímetro de análise do flúor, e que os mesmos estavam calibrados. A calibração dos aparelhos é registrada em fichas de controle de equipamento (**Fotos 18 a 21**);

Foto 18 – Turbidímetro.

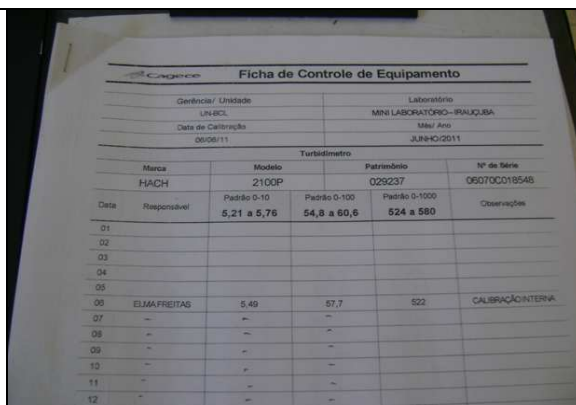
Foto 19 – Ficha de controle de equipamento - Turbidímetro.

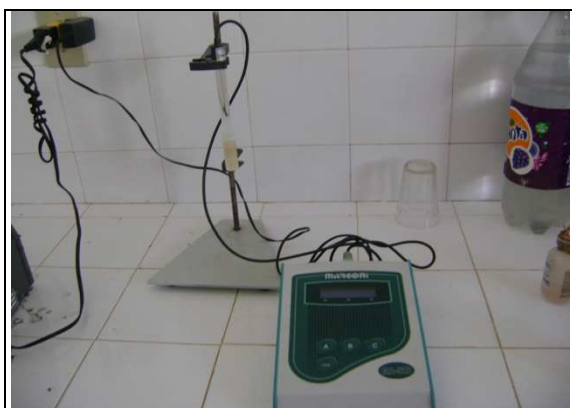
Foto 20 – pHmetro.

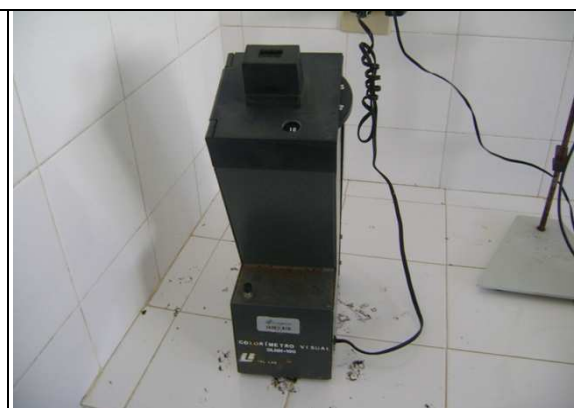
Foto 21 – Colorímetro.

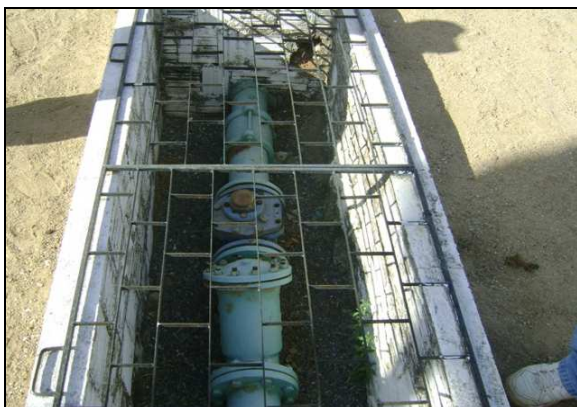
- Devido à adutora de água bruta da captação principal passar por áreas particulares, não foi possível inspecionar as ventosas e as caixas de registro de descarga;
- A adutora de água bruta possui macromedidor instalado na entrada da ETA (**Foto 28**), entretanto, encontra-se danificado. Segundo o operador, o mesmo será substituído por um novo que se encontra na ETA, fato confirmado pela equipe de fiscalização da ARCE (**Foto 29**);
- Na adutora de água bruta, verificou-se ausência de macromedição na saída da EECS-01;
- A adutora de água tratada que abastece o REL-01 (localizado no Centro), possui 1 (um) medidor proporcional na saída da ETA, mas não possui macromedição na entrada do REL-01(**Foto 30**);

Foto 28 – Macromedidor da adutora de água bruta, localizado na entrada da ETA.

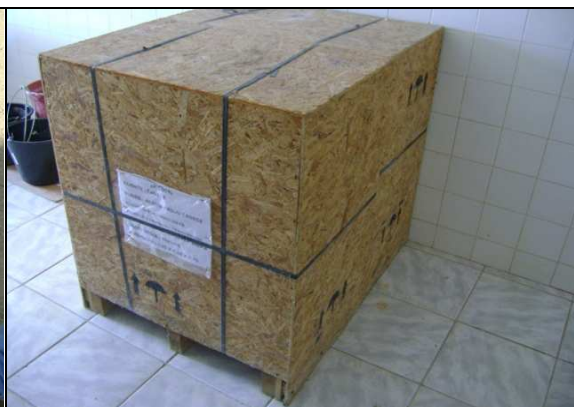
Foto 29 – Macromedidor lacrado.

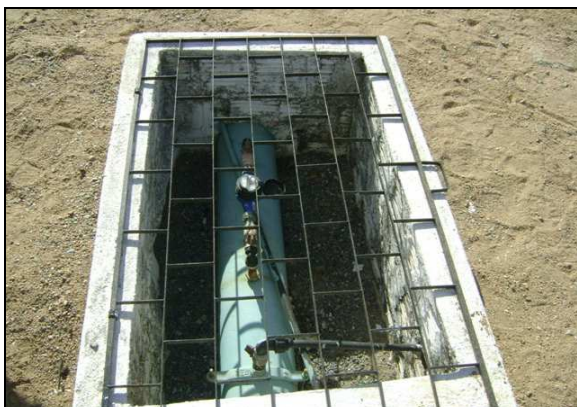
Foto 30 – Medidor proporcional de água tratada, localizado na saída da ETA.

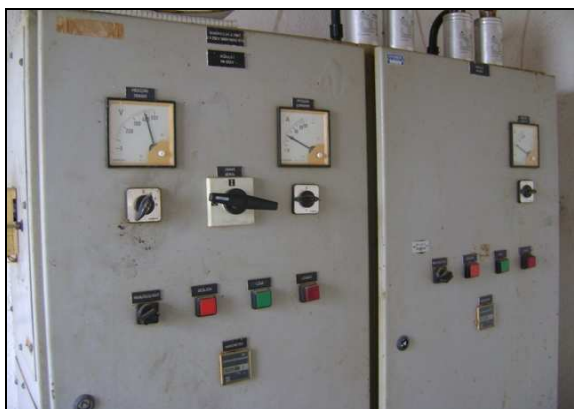
- Os conjuntos moto-bombas centrifuga de eixo horizontal encontram-se em bom estado de conservação e manutenção (**Foto 2**, apresentada anteriormente);
- O quadro de comando possui horímetro, amperímetro e voltímetro, e encontra-se em bom estado de conservação e manutenção (**Foto 32**), contudo, a casa que o abriga apresenta-se sem identificação (**Foto 33**).

Foto 32 – EECS-01: Quadro de comando.

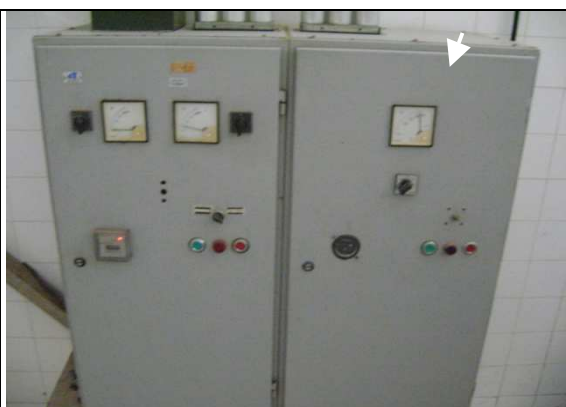
- A EEAT-01 encontra-se em bom estado de conservação e limpeza (**Foto 35**). Verificou-se que faltava o conjunto moto-bomba reserva;
- O quadro de comando possui horímetro e voltímetro, e encontra-se em bom estado de conservação e manutenção, entretanto, verificou-se ausência de amperímetro (**Foto 36**);
- A EEAT-01 não possui quadro de comando para a bomba reserva.

Foto 36 – EEAT-01: Quadro de comando.

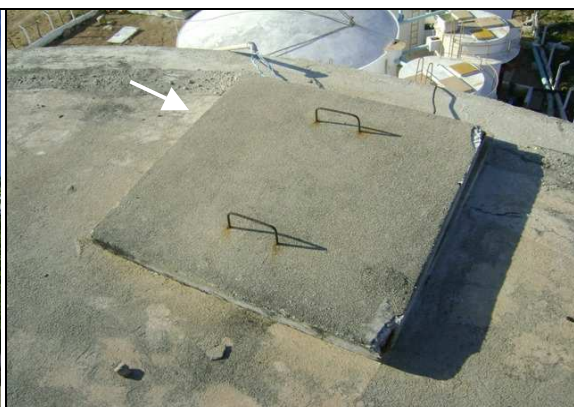
- No reservatório **REL-01**, utilizado para lavagem dos filtros, verificaram-se:
 - Ausência de guarda-corpo na laje de cobertura (**Foto 41**);
 - Existência de tampa de visita adequada (**Foto 42**);
 - Ausência de tubulação de ventilação;
 - Existência de pára-raio (**Foto 43**);

Foto 42 – REL-01: Existência de tampa de inspeção adequada.

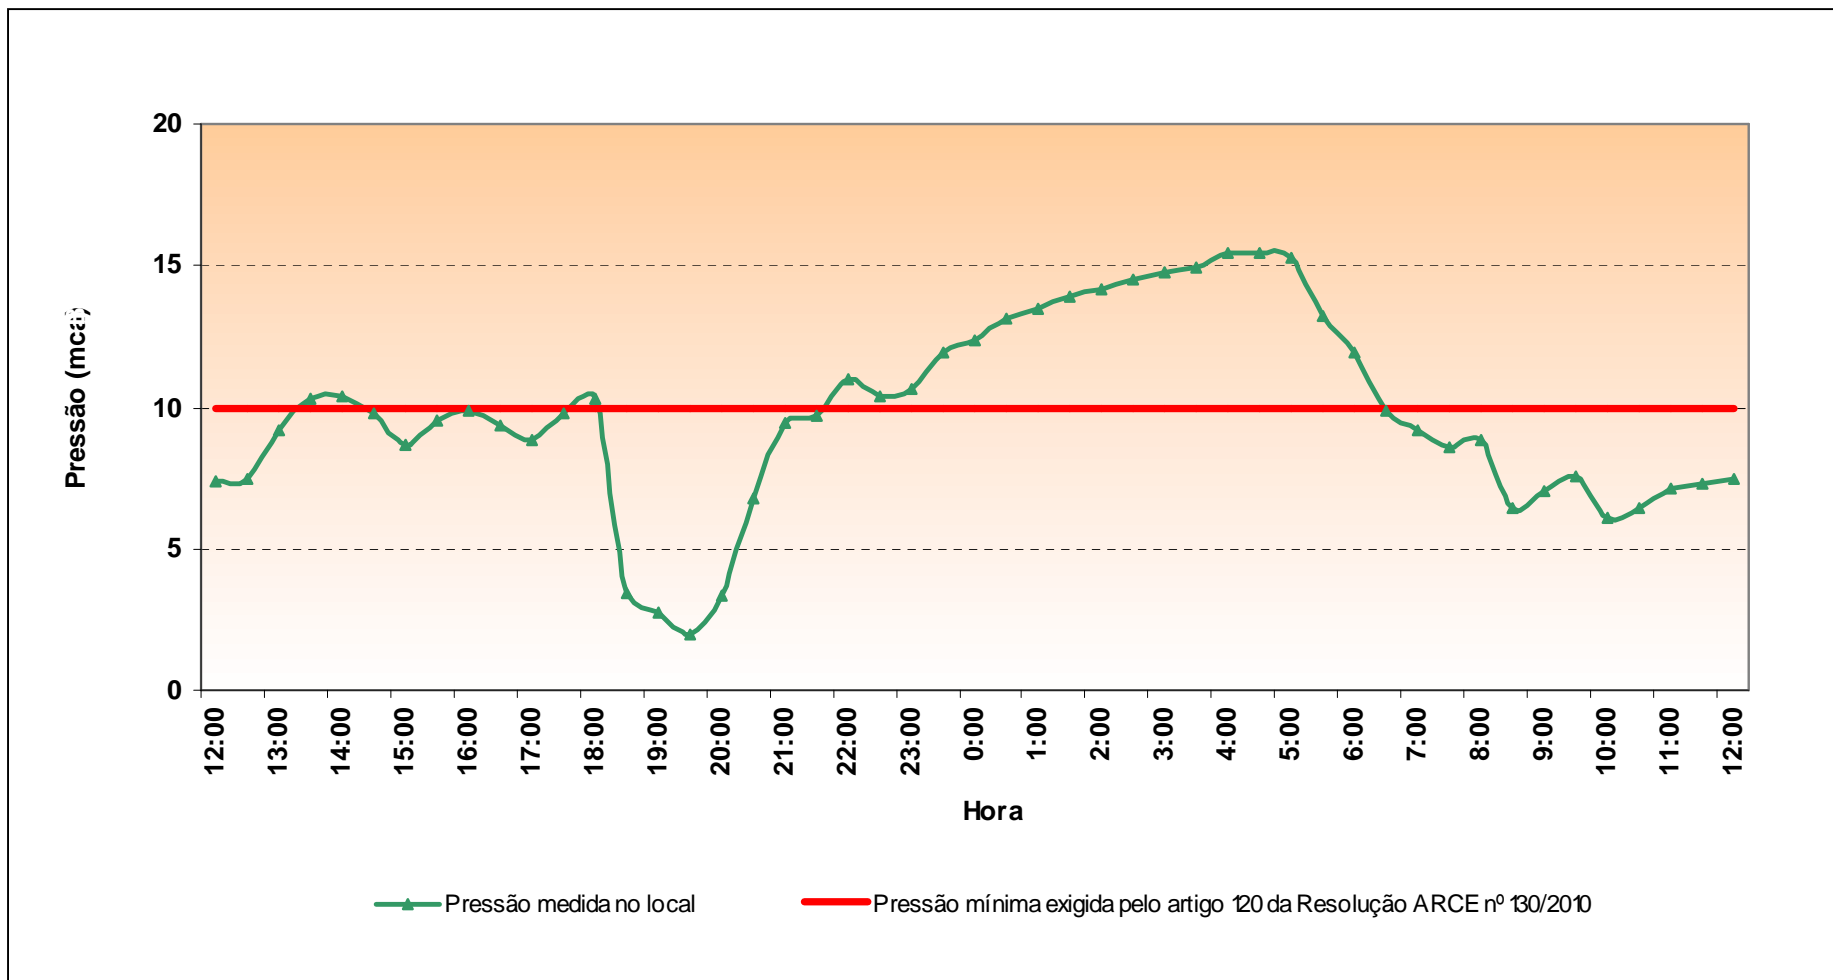
- Verificando os resultados das medições contínuas de pressão na rede (**Gráfico 1**), constata-se que no período compreendido entre 12:00 horas do dia 10/10/2011 e 12:00 horas do dia 11/10/2011, ocorreu abastecimento contínuo de água no endereço Rua Lucas Batista Mota, nº 144;
- Segundo o gerente do núcleo da CAGECE, quando há ocorrência de problemas de descontinuidade na distribuição de água é devido a existência de vazamentos pontuais, falta de energia ou por motivos de manutenção no sistema;
- As evidências levam à conclusão de que o SAA de Irauçuba apresenta continuidade.

- A ARCE realizou medição contínua de pressão disponível na rede de distribuição, com a instalação às 12:00 horas do dia 10/10/2011 e retirada às 12:00 horas do dia 11/10/2011, do aparelho *datalogger*, no endereço Rua Lucas Batista Mota, nº 144, Centro.
- Os resultados apresentaram pressões variando de 1,97 a 15,42 m.c.a., conforme demonstrado no **Gráfico 1**, caracterizando pressões abaixo da mínima permitida pelo artigo 120 da Resolução ARCE nº 130/2010.

Gráfico 1 – Monitoramento da pressão com a instalação às 12:00 horas do dia 10/10/2011 e retirada às 12:00 horas do dia 11/10/2011, do aparelho *datalogger*, no endereço Rua Lucas Batista Mota, nº 144, Bairro da Esperança.

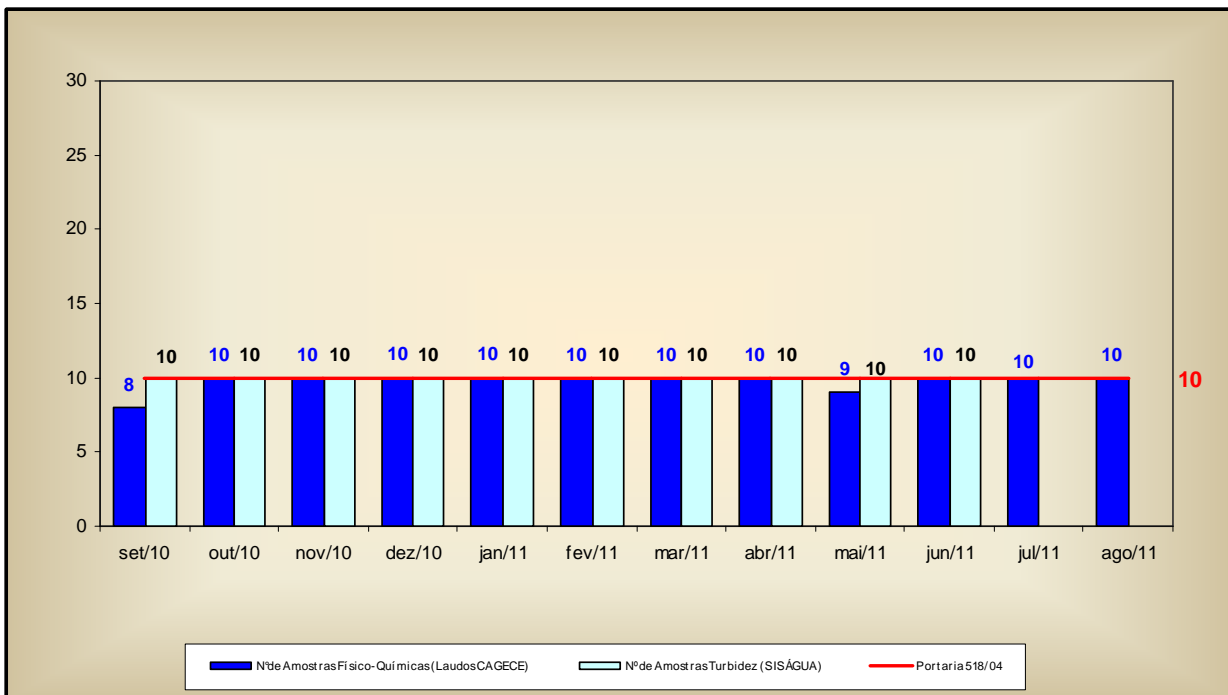
- Uma análise quantitativa dos laudos físico-químicos da CAGECE, referentes ao município de Irauçuba (fls. 23 a 65, do Processo PCSB/CSB/0471/2011), e do número de amostras realizadas para análise de parâmetros físico-químicos apresentadas no SISÁGUA (fls. 66 a 101, do Processo PCSB/CSB/0471/2011), provenientes de amostras coletadas na rede de distribuição, no período de setembro/10 a agosto/11, demonstra nos meses de setembro/10 e maio/11, a CAGECE atendeu o plano de amostragem mínimo exigido pela Portaria MS 518/2004 (ver **Gráfico 2**).

Gráfico 2 – Avaliação do Monitoramento da Qualidade da ÁGUA TRATADA realizado pela CAGECE na rede de distribuição do SAA de Irauçuba, no período de agosto/10 a julho/11 conforme Portaria MS 518/04, referente ao número de amostras dos parâmetros físico-químicos.

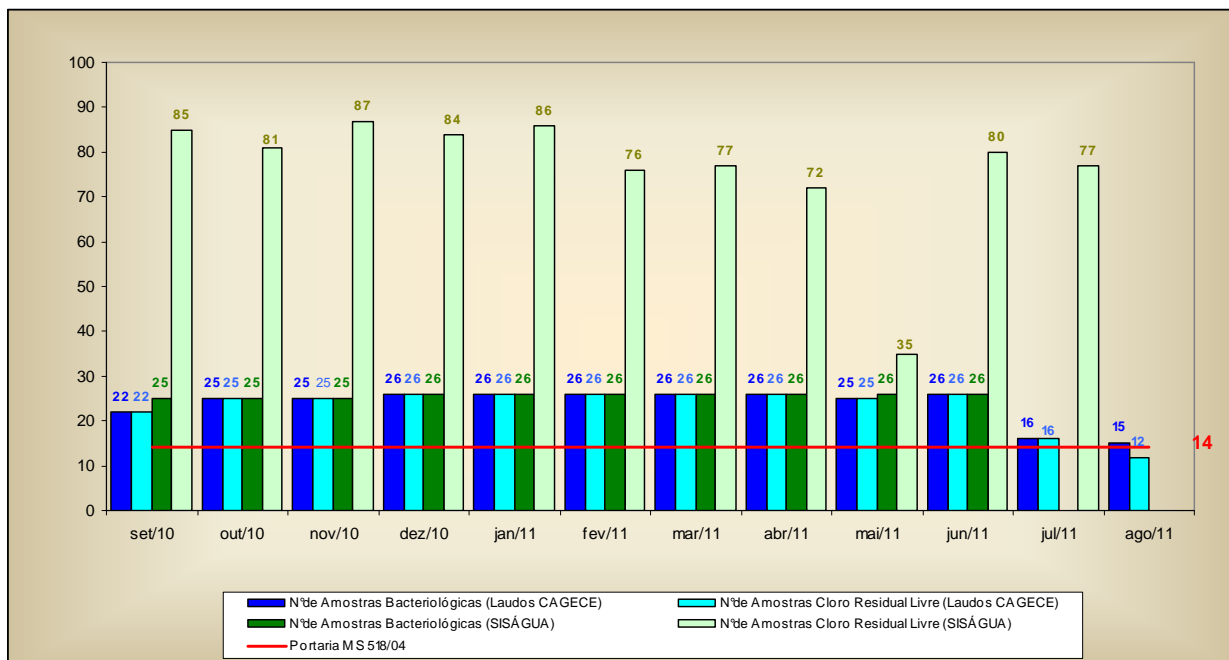
- Uma análise quantitativa dos laudos da CAGECE, referentes ao município de Irauçuba (fls. 23 a 65, do Processo PCSB/CSB/0471/2011), e do número de amostras apresentadas pelo SISÁGUA (fls. 66 a 101, do Processo PCSB/CSB/0471/2011), em relação aos exames bacteriológicos e às análises do cloro residual livre, provenientes de amostras coletadas na rede de distribuição, no período de setembro/10 a agosto/11, demonstra que a CAGECE atendeu o plano de amostragem mínimo exigido pela Portaria MS 518/2004 (ver **Gráfico 3**);

Gráfico 3 – Avaliação do Monitoramento da Qualidade da ÁGUA TRATADA realizado pela CAGECE na rede de distribuição do SAA de Irauçuba, no período de setembro/10 a agosto/11, conforme Portaria MS 518/04, com relação ao número de amostras dos exames bacteriológicos e de cloro residual livre (Laudos da CAGECE e dados do SISÁGUA).

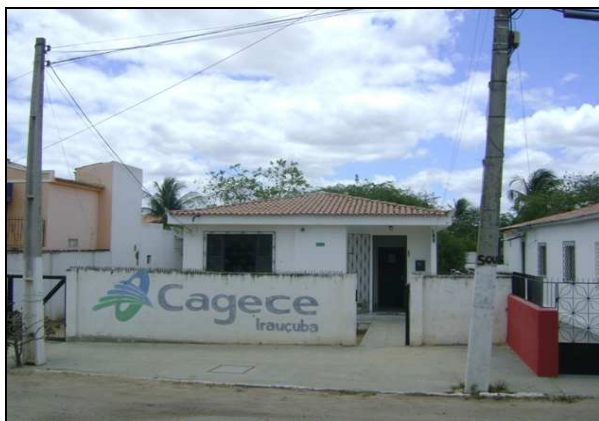
- O sistema dispõe de 1 (um) escritório/loja de atendimento localizado na Rua Paulo Bastos, nº 217, Centro, com as funções operacionais e de atendimento aos usuários, onde se localiza o almoxarifado do SAA de Irauçuba (**Foto 61**);
- As instalações físicas da loja de atendimento, do escritório operacional e almoxarifado, encontram-se em adequadas condições de limpeza, conforto e funcionalidade (**Fotos 62 a 64**).

Foto 61 – Vista externa do escritório/loja de atendimento ao usuário.

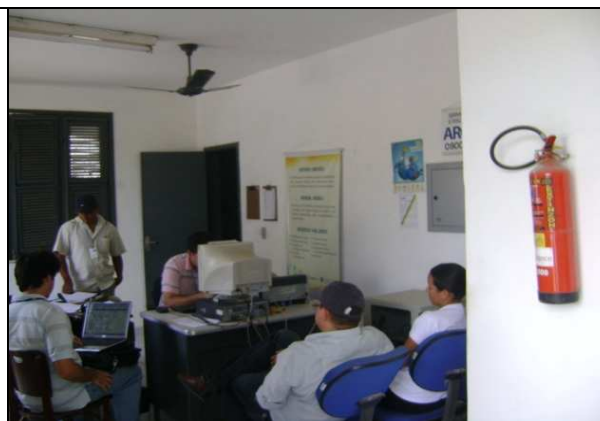
Foto 62 – Vista interna do escritório/loja de atendimento ao usuário.

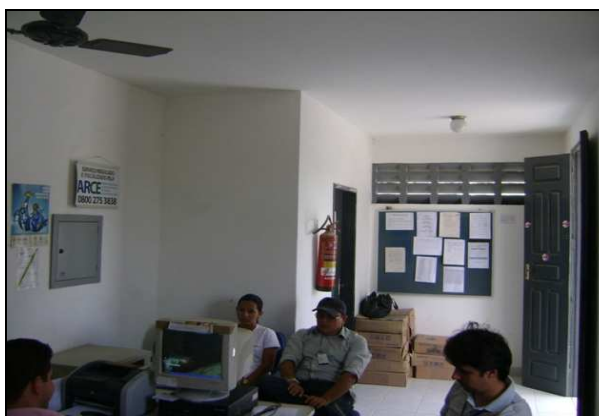
Foto 63 – Vista interna do escritório/loja de atendimento ao usuário.

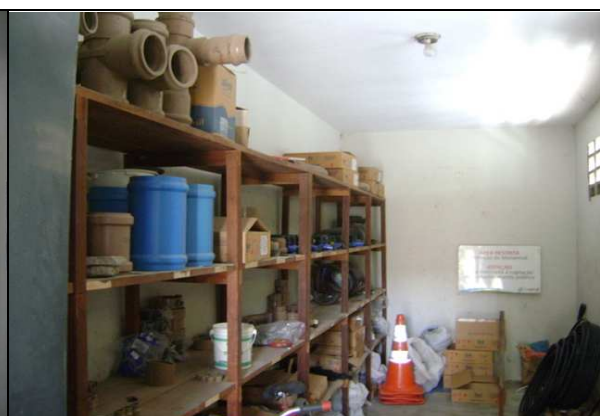
Foto 64 – Almoxarifado (localizado no escritório/loja do SAA de Irauçuba).

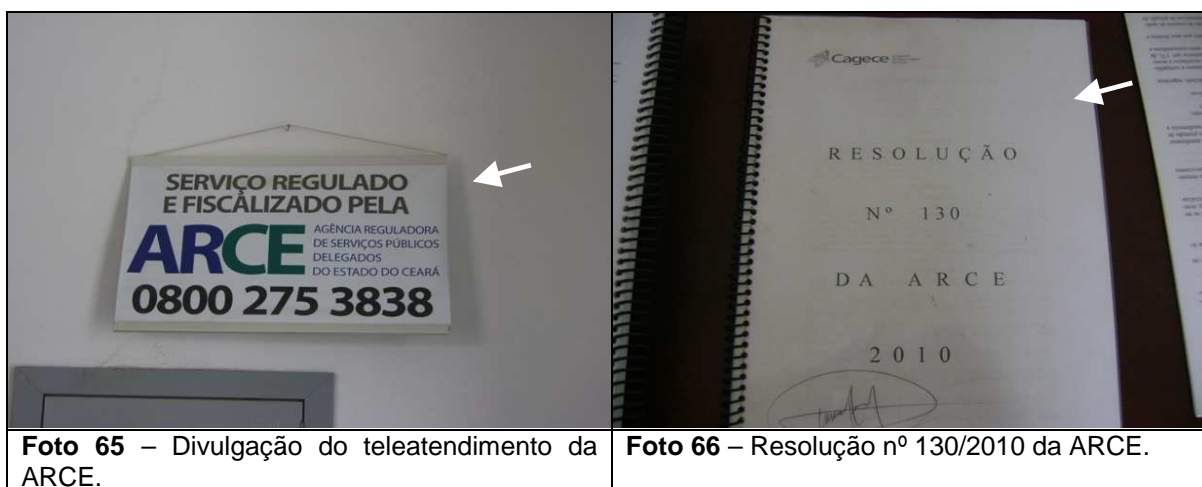
- O escritório/loja de atendimento funciona de segunda a sexta-feira, no horário de 08:00h às 12:00h e de 14:00h às 18:00h;
- Na loja de atendimento ao usuário, o serviço de regulação e fiscalização pela ARCE é divulgado através de banner (**Foto 65**);

- A loja de atendimento ao usuário de Irauçuba utiliza o sistema comercial on-line;
- A Resolução nº 130/2010 da ARCE encontrava-se exposta em local de fácil visualização e acesso para consulta do usuário (**Foto 66**);

Foto 65 – Divulgação do teleatendimento da ARCE.

Foto 66 – Resolução nº 130/2010 da ARCE.

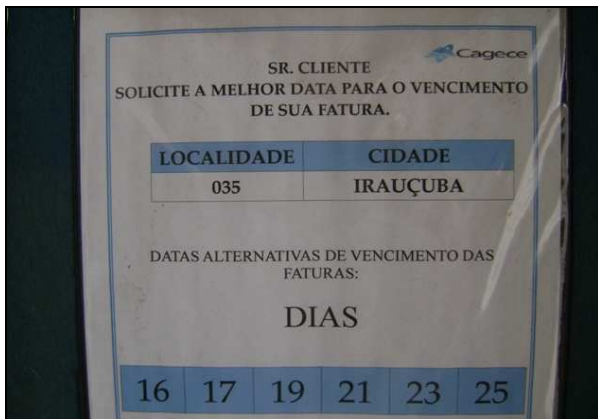
- São divulgadas no ato do pedido de ligação, as 6 (seis) datas de vencimento para escolha do usuário, contudo, as opções de datas não se encontram uniformemente distribuídas ao longo do mês (**Foto 67**);

Foto 67 – Divulgação da disponibilidade de 6 (seis) datas de vencimento da fatura.

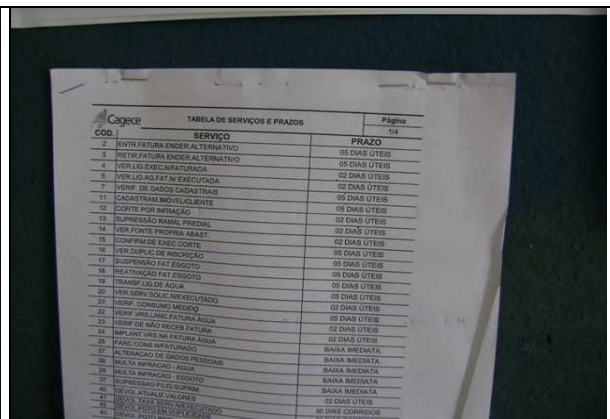
- Existe informação sobre serviços e preços exposta em local de fácil visualização para consulta do usuário (**Foto 68**);
- Existe aviso de atendimento prioritário às pessoas deficientes, idosos, gestantes e lactantes (**Foto 69**);

Foto 68 – Tabela de serviços e prazos afixados na parede do escritório de atendimento.

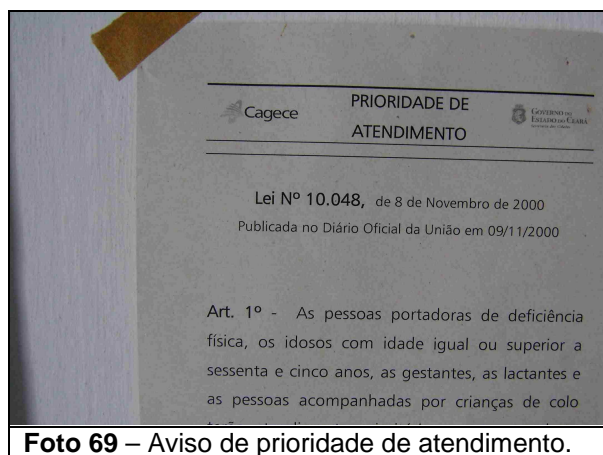
Foto 69 – Aviso de prioridade de atendimento.

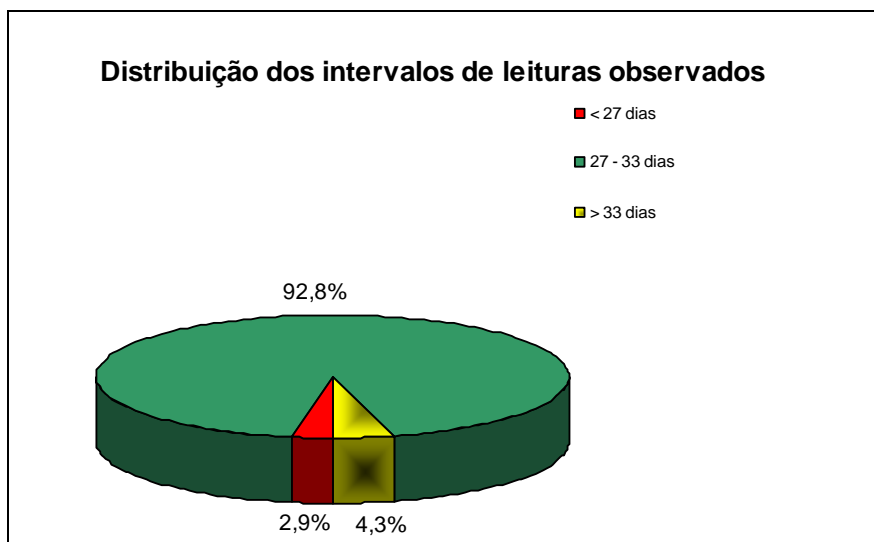
Gráfico 4 – Distribuição dos intervalos de leituras observados em Irauçuba pertinentes ao período de janeiro/11 a agosto/11.

Conclui-se que, 7,2% dos intervalos observados estavam fora da faixa de prazo estabelecido no artigo 91 da Resolução nº 130/2010 da ARCE.
