RELATÓRIO DE FISCALIZAÇÃO
RF/CSB/0008/2026
(NUP: 13012.000793/2026-17) - (PCSB/CSB/0007/2025)

Assunto: Fiscalização dos Sistemas de Abastecimento de Água e Esgotamento Sanitário do Município de Aquiraz (Sede) e Localidades de Jacundá, Prainha, Riviera e Tapera/CE

COORDENADORIA DE SANEAMENTO BÁSICO

Fortaleza – CE
Março/2026

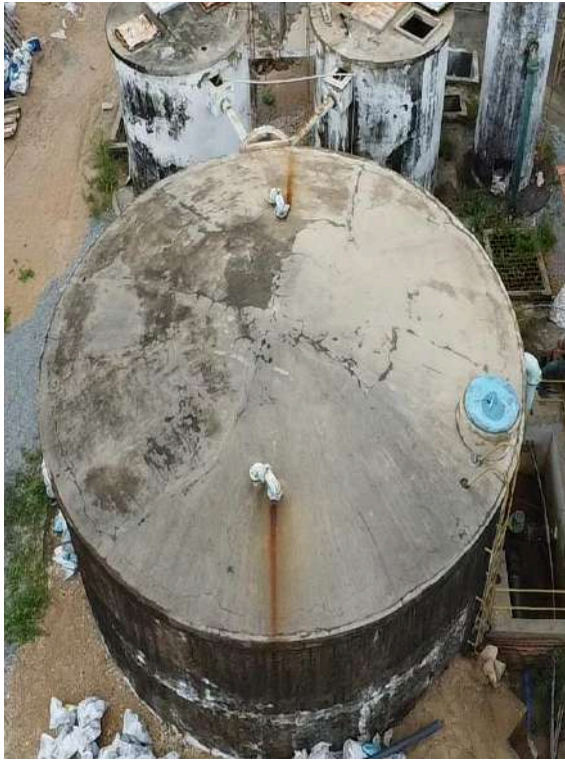
Foto 5 - ETA Aquiraz (RAP-01): presença de rachaduras.

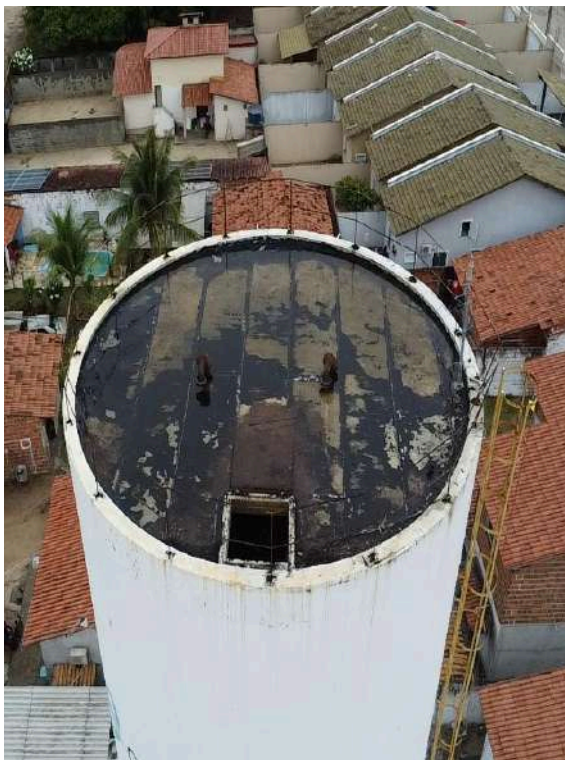
Foto 7 - ETA Aquiraz (REL-02): ausência de tampa; guarda-corpo oxidado.

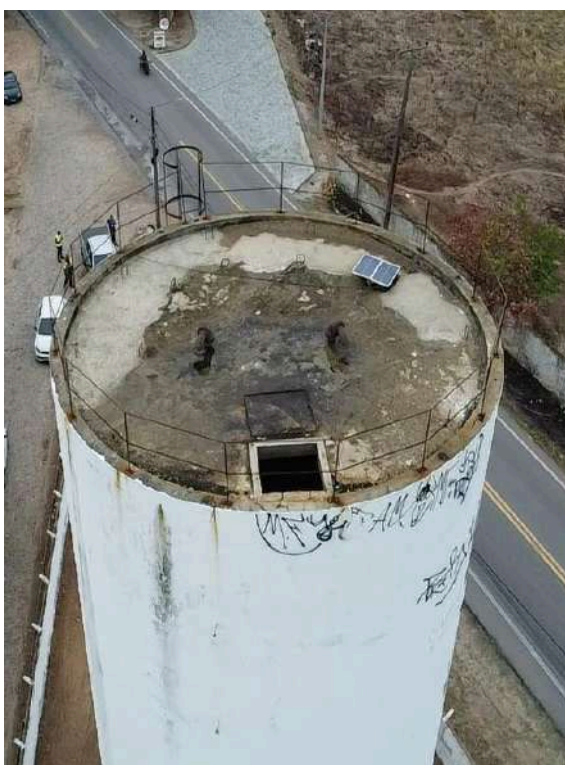
- REL-03: ausência de tampa de inspeção; guarda-corpo e escada oxidados **(Fotos 10 e 11)**.
- REL-04: pintura desgastada; tampa de inspeção deslocada; ausência de guarda-corpo e escada oxidada **(Fotos 12 a 15)**.

Foto 10 - REL-03 (Sede): ausência de tampa; guarda-corpo oxidado.

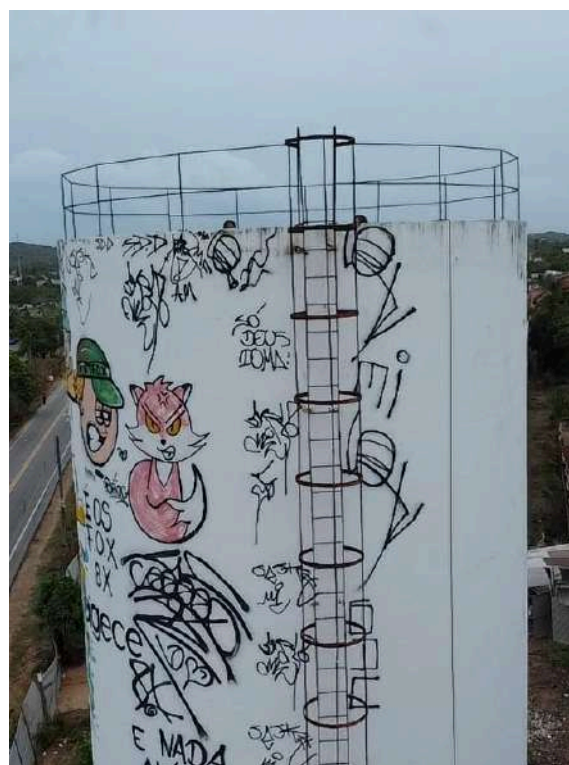
Foto 11 - REL-03 (Sede): escada oxidada.

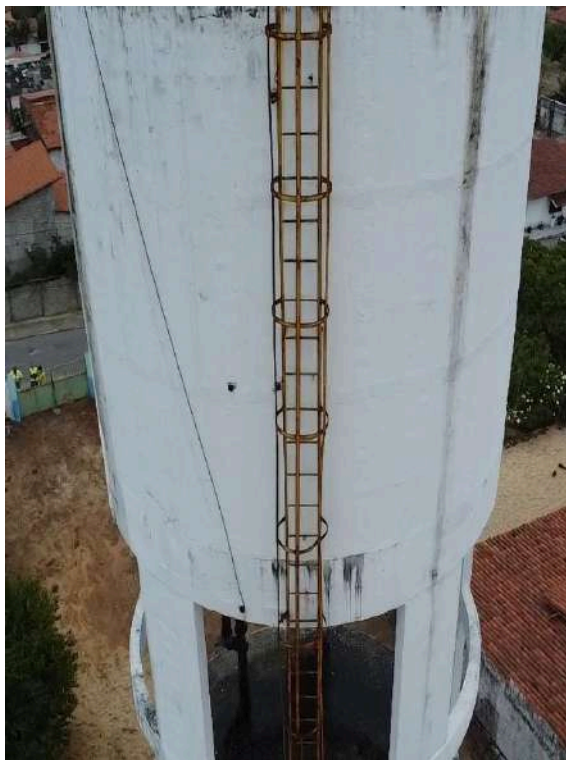
Foto 14 - REL-04 (Prainha): escada oxidada.

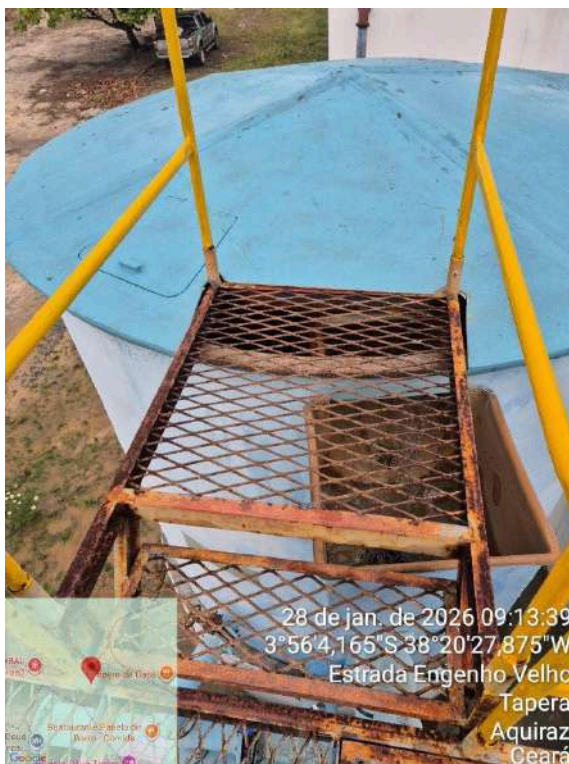
Foto 18- ETA Riviera (filtros): plataforma oxidada.

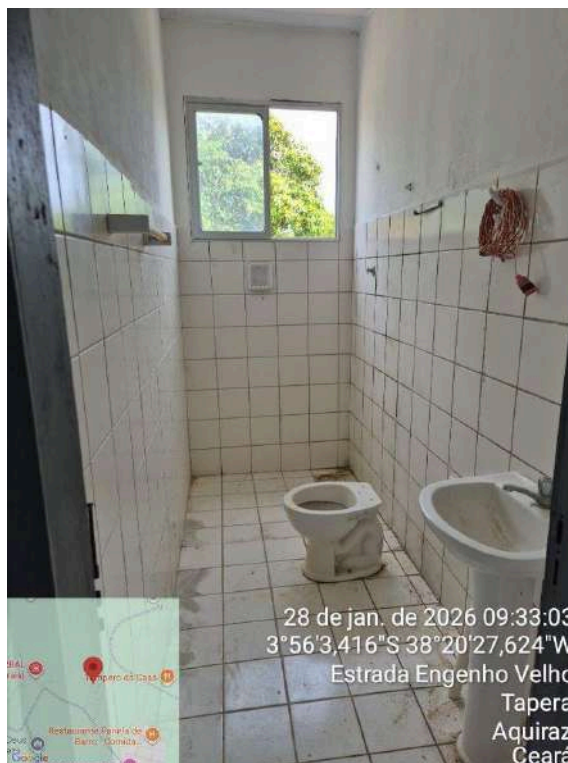
Foto 30 - ETA Riviera (banheiro): banheiro em condições inadequadas de uso.
