# **RELATÓRIO DE FISCALIZAÇÃO RF/CSB/0011/2026**

**Assunto: Fiscalização do Sistema de Abastecimento de  
Água do Município de Assaré**

**COORDENADORIA DE SANEAMENTO BÁSICO**

**Fortaleza – CE  
Abril/2026**

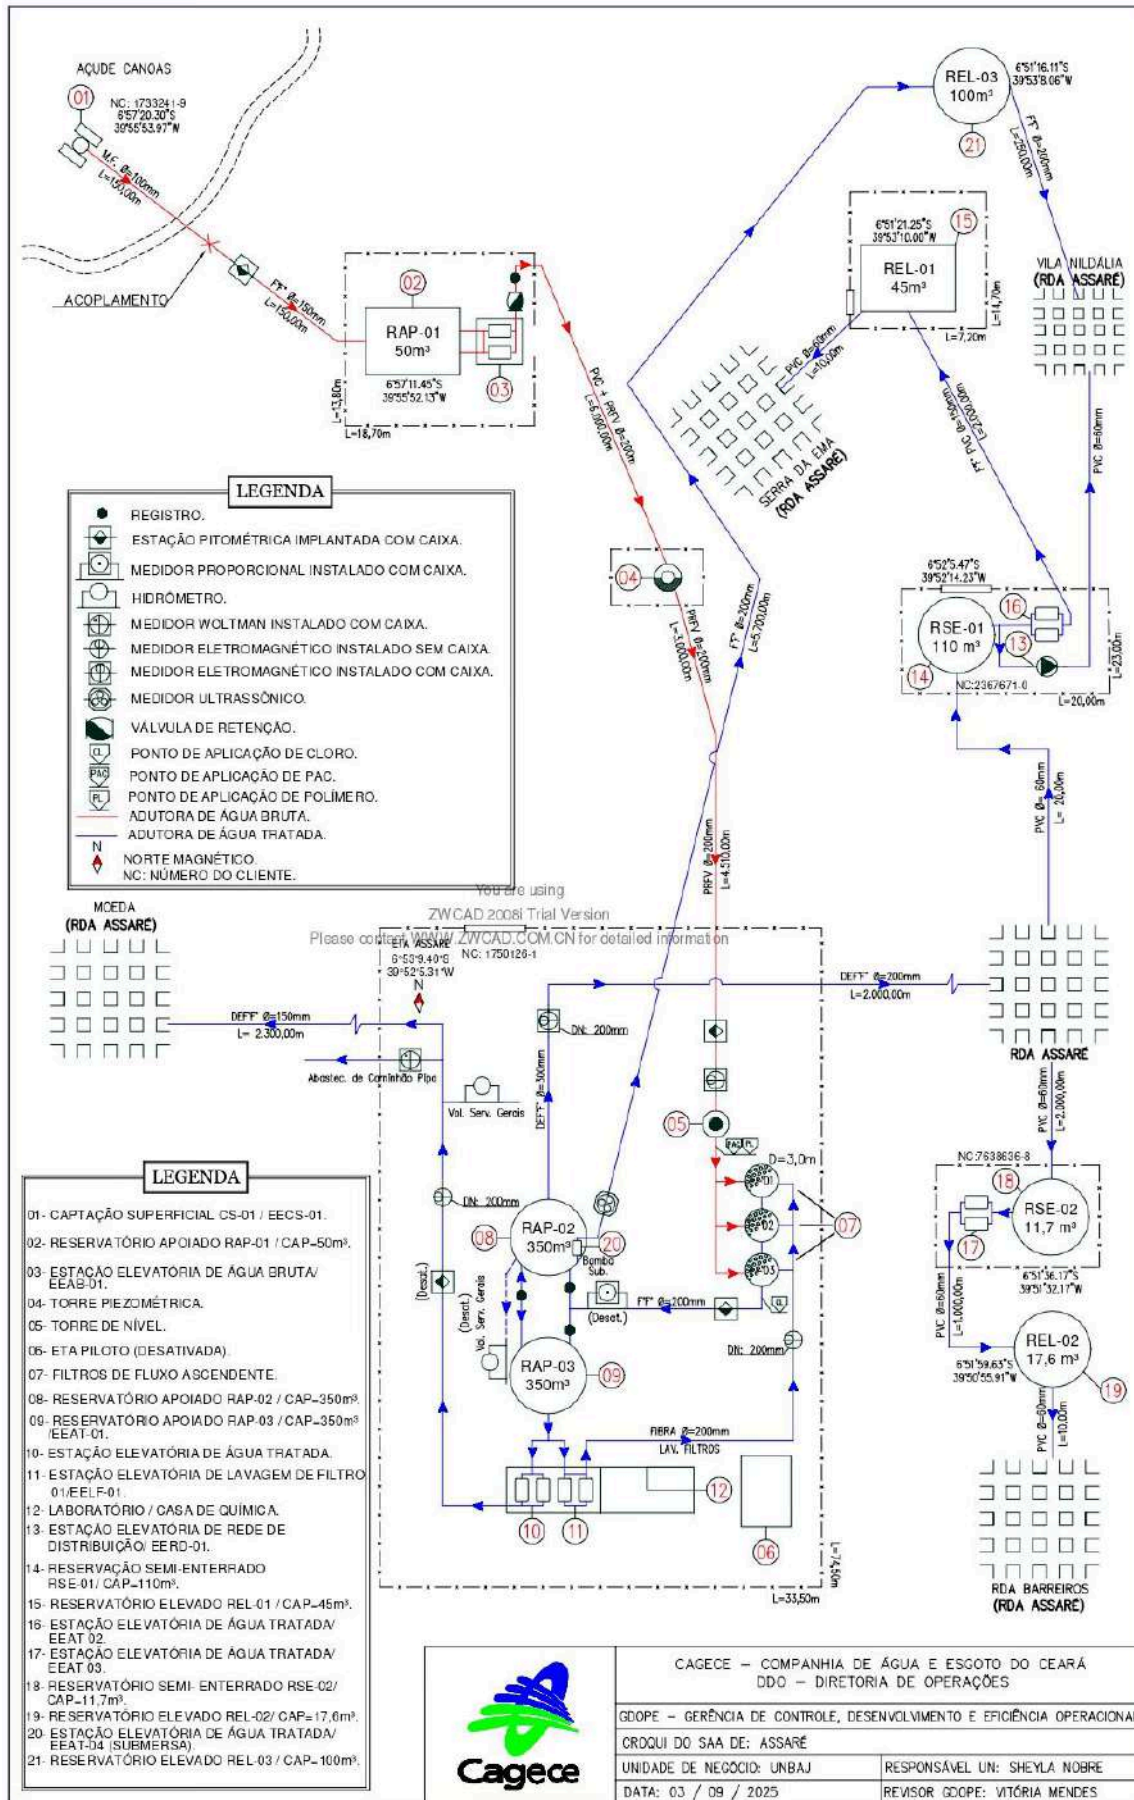
**Figura 1 - Croqui do SAA de Assaré.**

O Sistema de Abastecimento de Água (SAA) de Assaré tinha 5.225 ligações ativas no ano de 2025, já os índices de cobertura e atendimento eram de 99,91% e 94,24%, respectivamente. O manancial (fonte de captação) é superficial, proveniente do Açude Canoas. A ETA possui 3 filtros de fluxo ascendente, a vazão média de captação é de 113,1 m³/h, com tempo médio de operação de 23,59 horas por dia. A reservação é composta de 3 reservatórios apoiados, com capacidade total de 750 m³; 3 reservatórios elevados, cuja capacidade conjunta é de 172,60 m³ e 2 reservatórios semi-enterrados também, com capacidade total de 121,70 m³ (**Quadro 1, Figura 1**).
