## **RELATÓRIO DE FISCALIZAÇÃO RF/CSB/0012/2025**

**Assunto:** Fiscalização do Sistema de Abastecimento  
de Água do Município de Parambu

**COORDENADORIA DE SANEAMENTO BÁSICO**

**Fortaleza – CE  
Junho/2025**

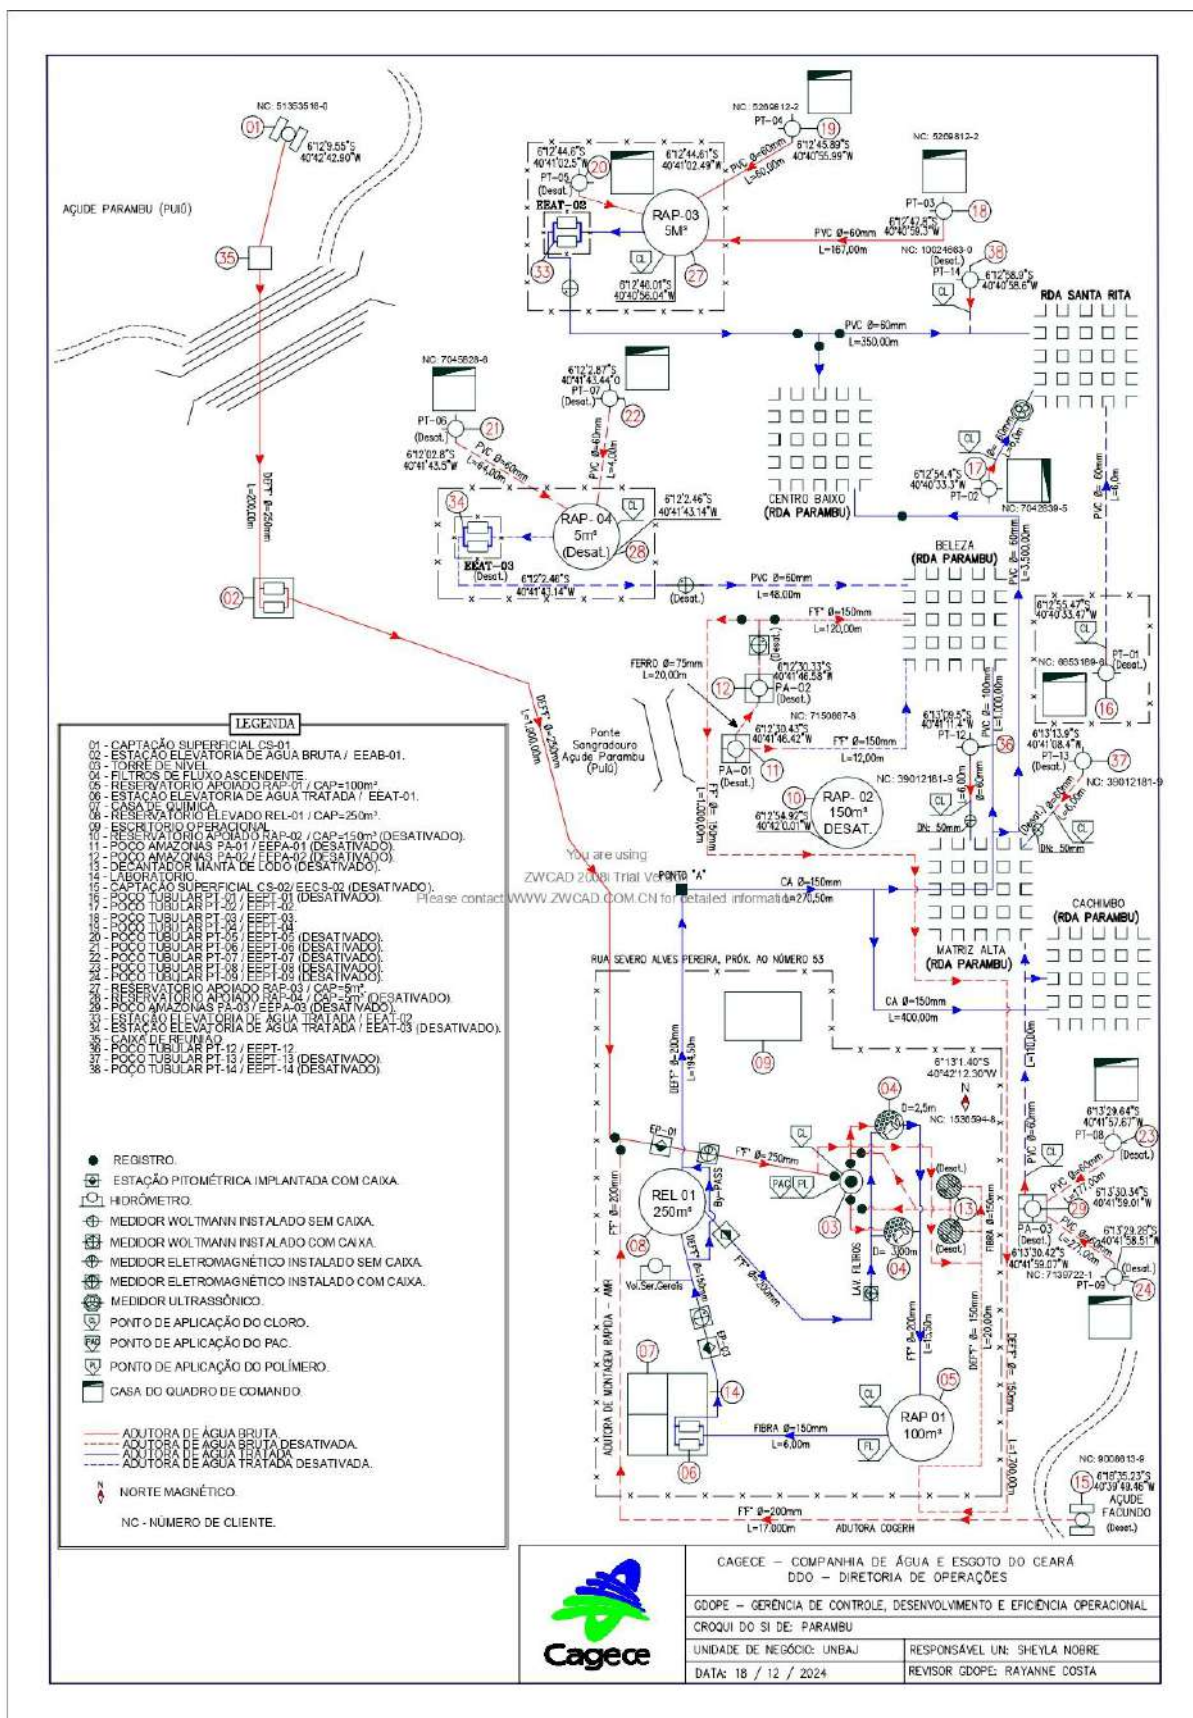
**Figura 1 - Croqui do SAA de Parambu**

A última atualização do croqui do SAA da Sede de Parambu foi realizada em 18 de dezembro de 2024. Porém, durante a inspeção de campo, constatou-se que algumas infraestruturas não tinham identificação visível que permitissem atestar a compatibilidade com as anotações do croqui (**Figura 1 e Fotos 36 a 43**).
