RELATÓRIO DE FISCALIZAÇÃO RF/CSB/0016/2026

Assunto: Fiscalização dos Sistemas de Abastecimento
de Água e Esgotamento Sanitário do Município de
Pacatuba

COORDENADORIA DE SANEAMENTO BÁSICO

**Fortaleza – CE
Maio/2026**

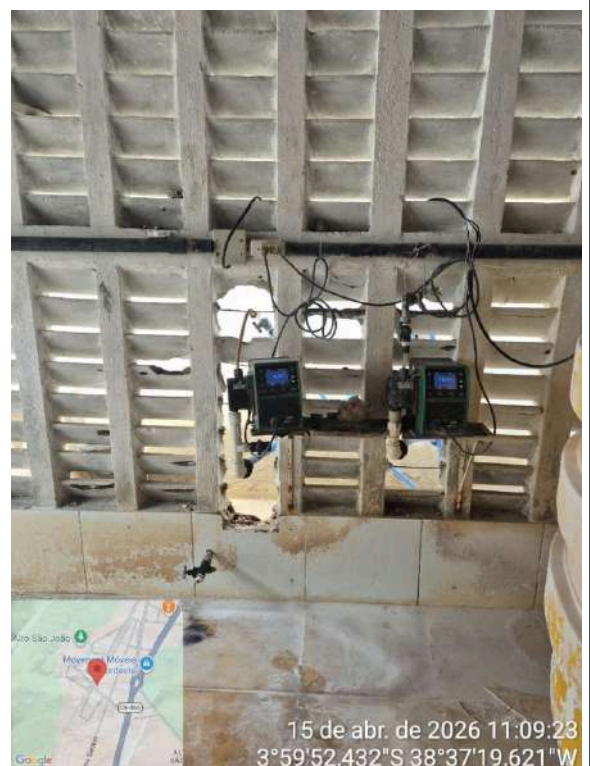
- Núcleo Pacatuba: almoxarifado e corredor sem iluminação (**Fotos 1 e 2**);
- ETA Pacatuba: válvula de alimentação dos carros-pipa com oxidação extrema e ausência parcial de parafusos; parede da ETA com pintura desgastada; bomba de lavagem da ETA com vazamento; sala de bombas sem iluminação; vazamentos na válvula de descarga e no registro de todos os filtros, na válvula de descarga dos filtros, na válvula da torre de nível; sala de química com cobogós com armadura exposta e fiação sem eletrodutos; sala operador com pintura desgastada e porta quebrada (**Fotos 3 a 14**);

Foto 12 - ETA Pacatuba: sala de química com cobogós com armadura exposta e fiação sem eletrodutos.

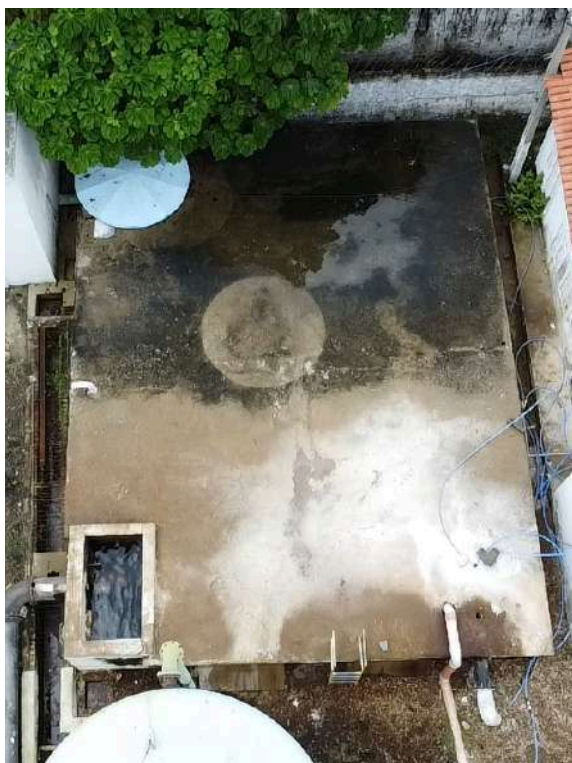
- ETA Pacatuba / RSE-01: laje desgastada, com manchas de lodo, resíduos de cloro e tampa improvisada em uma abertura; abertura superior sem tampa, com tubulações internas oxidadas; suspiros sem proteção; sistema de cloração com apoio inadequado, por meio de abertura na laje superior **(Fotos 15 a 18)**;
- REL-01 (desativado): armadura exposta na base, com colunas de sustentação desgastadas; abertura no chão com erosão, apresentando risco de acidentes **(Fotos 19 a 22)**;
- RAP-01: vazamento significativo na superfície do RAP, com transbordo e fiação com água passando; RAP com indícios de infiltração; caixa de registro sem tampa, com riscos de queda; casa de bombas deteriorada, sem fechamento, com rachaduras; tampa deslocada, com fiação próxima a entrada do RAP e tubulação entrando pela abertura inadequada **(Fotos 23 a 29)**.

Foto 15 - ETA Pacatuba / RSE-01: laje desgastada, com manchas de lodo, resíduo de cloro e tampa improvisada em uma abertura.

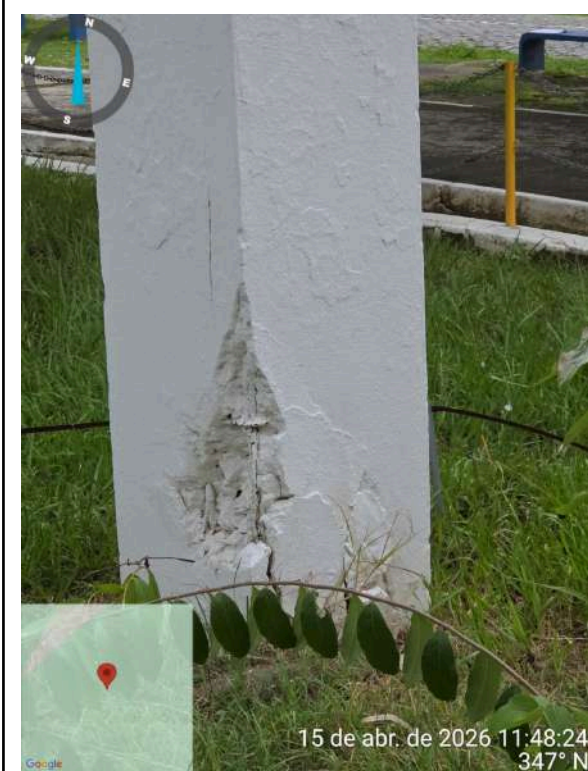
Foto 19 - REL-01 desativado (Sede): armadura exposta na base, com colunas de sustentação desgastadas.

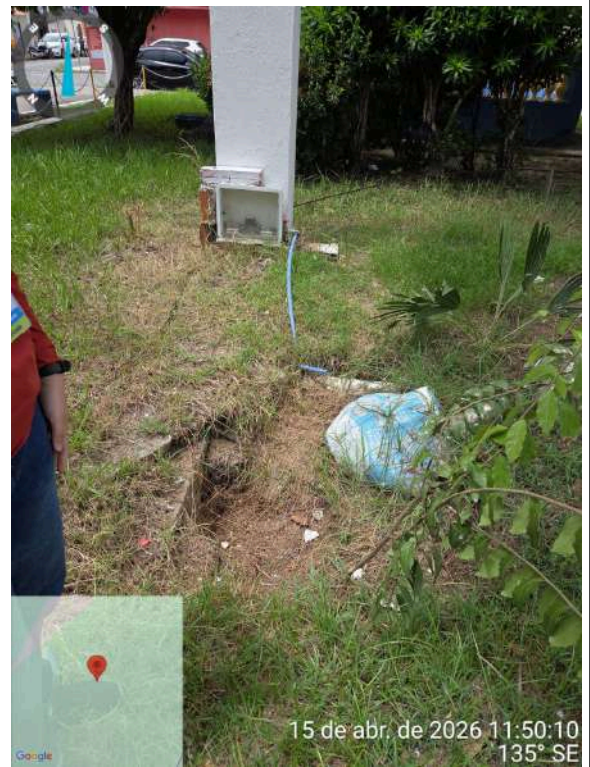
Foto 22 - REL-01 desativado (Sede): abertura no chão com erosão, apresentando risco de acidente.

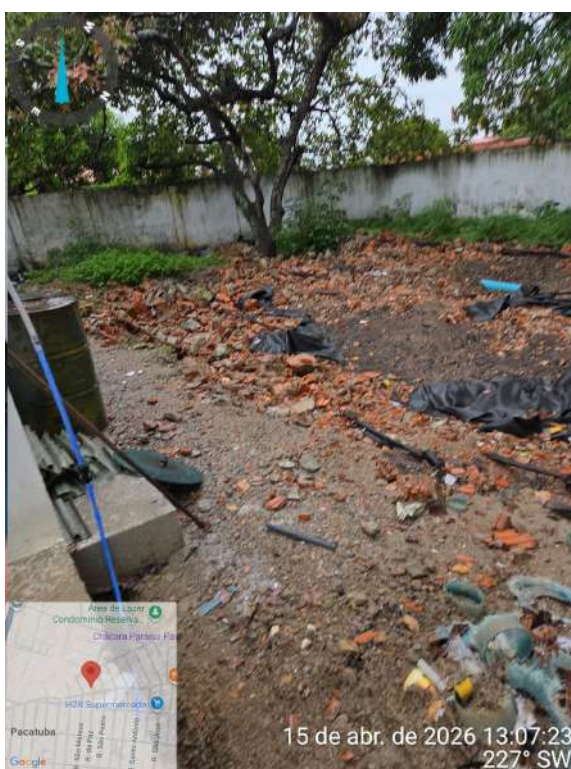
- Núcleo Pavuna: em reforma; área destinada para tubulação com acúmulo de detritos; alojamento improvisado para operadores com goteira e sem local adequado para descanso, em conjunto com material de operação e com porta defeituosa, área de cloração com sujidades **(Fotos 30 a 36)**.

Foto 30 - Núcleo Pavuna: área destinada para tubulação com acúmulo de detritos.

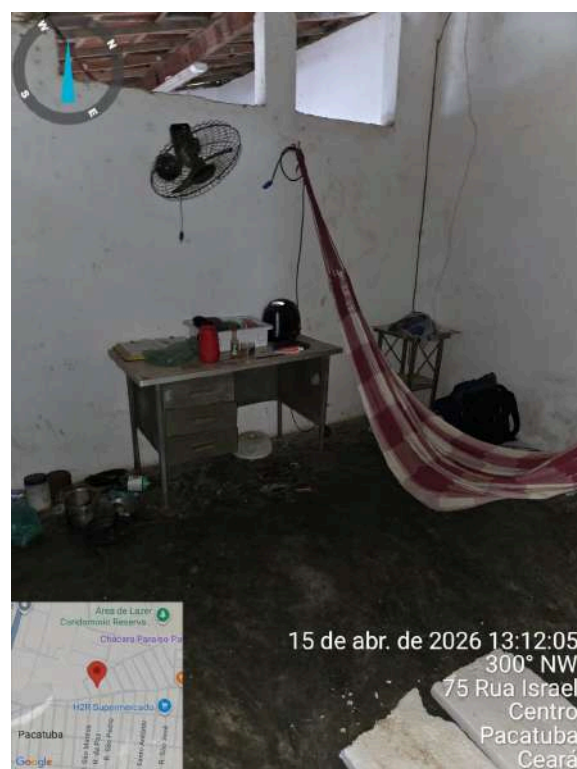
Foto 31 - Núcleo Pavuna: alojamento improvisado para operadores com goteira e sem local adequado para descanso.

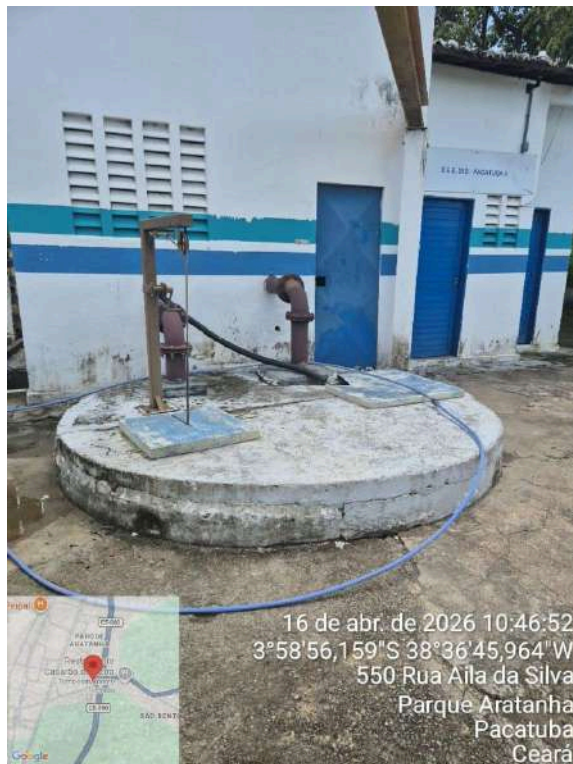
- EEE-01: poço da elevatória sem proteção, com encaixe do suporte da bomba improvisado; sem iluminação e proteção, tubulação oxidada e paredes da contenção com pintura desgastada **(Fotos 37 a 39)**;
- EEE-02: poço com tampa parcialmente quebrada e desgastada; casa do gerador com presença de cupim; banheiro com sujidades e mofo no teto **(Fotos 40 a 43)**;
- ETE Pacatuba: lagoa de maturação com cor e turbidez elevadas; tubulação oxidada; casa de química com problemas de infraestrutura, sem iluminação e com armadura exposta; possível formigueiro e material descartado na ETE; saída do efluente para rio intermitente com coloração elevada **(Fotos 44 a 51)**.

Foto 40 - EEE-02 (Sede): poço com tampa parcialmente quebrada e desgastada.

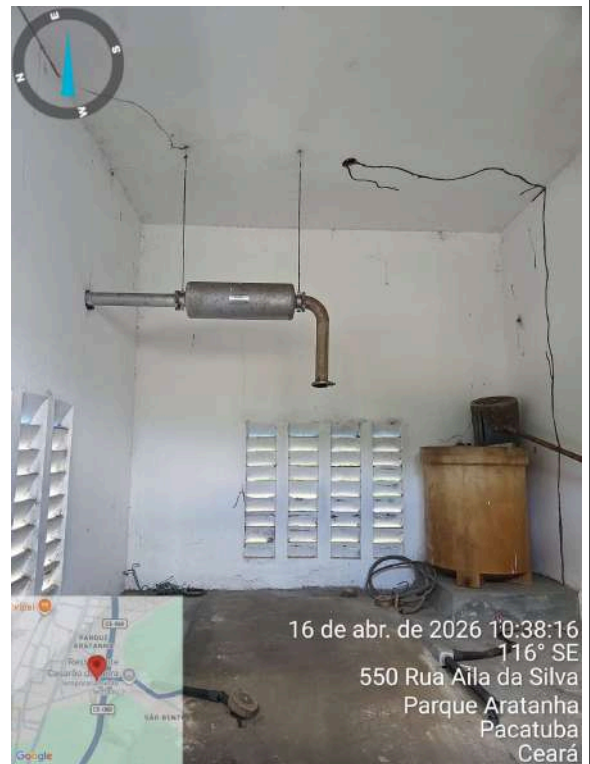
Foto 41 - EEE-02 (Sede): casa do gerador com presença de cupim.

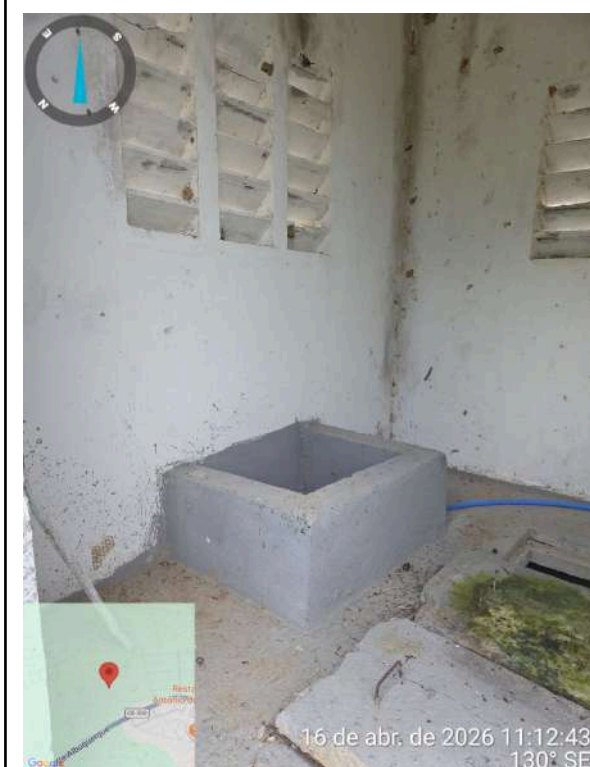
Foto 47 - ETE Pacatuba: casa de química com problemas de infraestrutura.

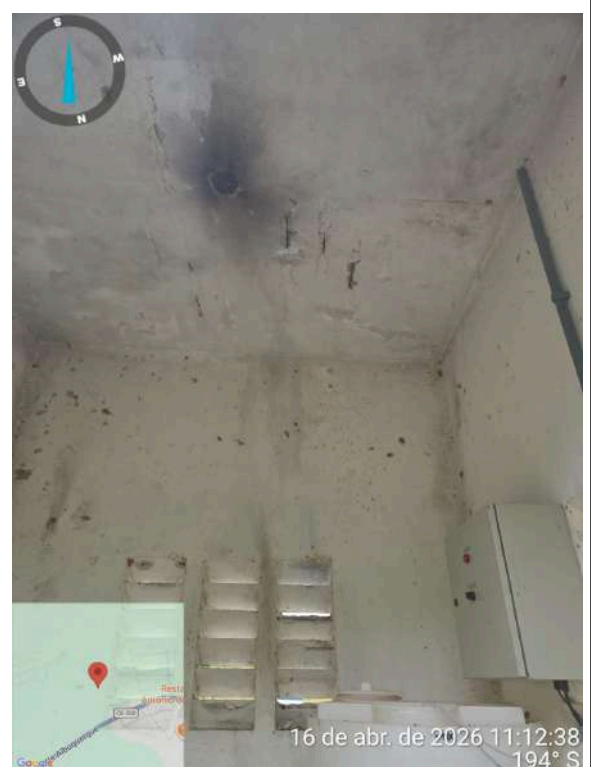
Foto 48 - ETE Pacatuba: casa de química sem iluminação e com armadura exposta.

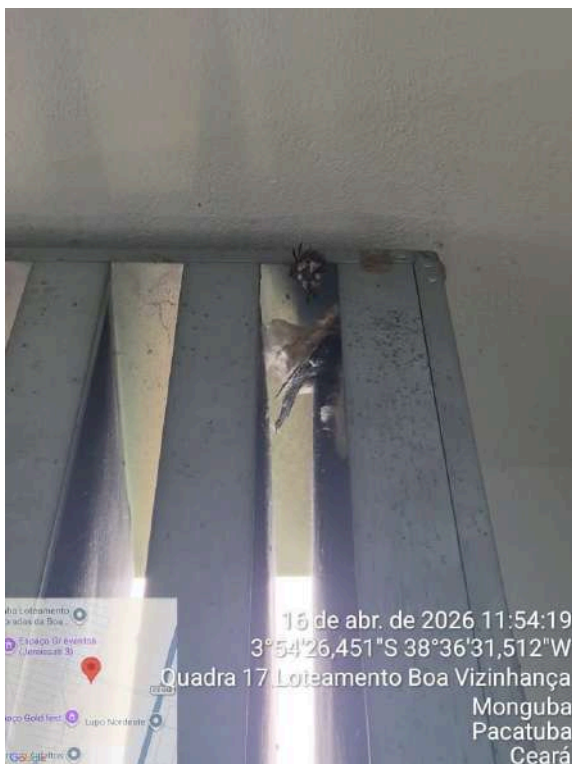
Foto 58 - EEE-01 (Jereissati): casa do gerador com casa de marimboneiro.

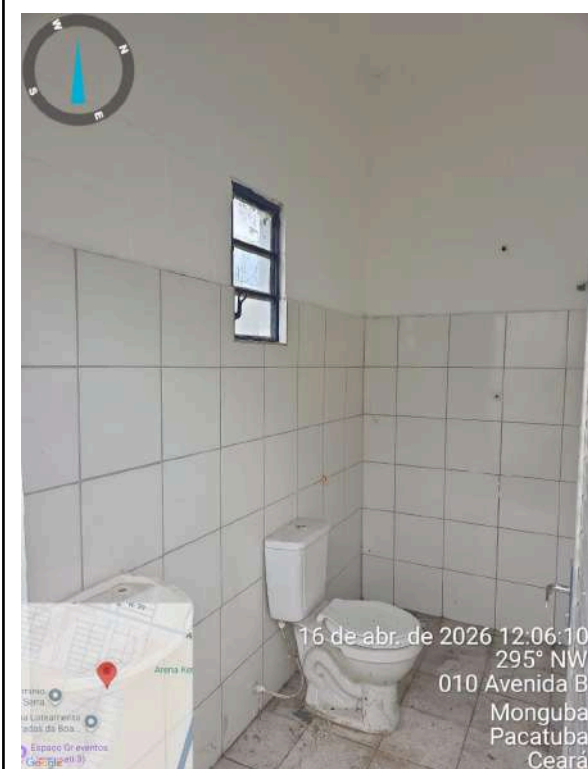
- EEE-02: presença de vegetação alta; presença de sujidades na entrada do efluente; válvula do hidrobomb oxidado; banheiro com sujidades; gerador sem engate para combustível; gerador parado, em manutenção **(Fotos 59 a 64);**
- EEE-03: tampas de esgoto com rachaduras e armadura aparente **(Foto 65);**
- ETE Mãe Rainha: banheiro com sujidades e sem iluminação; lagoa de maturação com resíduos; presença de vegetação alta; leito secante sem uso; barrilete desativado com acúmulo de água e vegetação; reatores UASB com pichações; presença de material flutuante na lagoa facultativa; entrada da lagoa com vegetação acumulada, com redução da área útil da lâmina d'água e indícios de restrição de circulação do efluente **(Fotos 66 a 75).**

Foto 62 - EEE-02 (Jereissati): banheiro com sujidades.

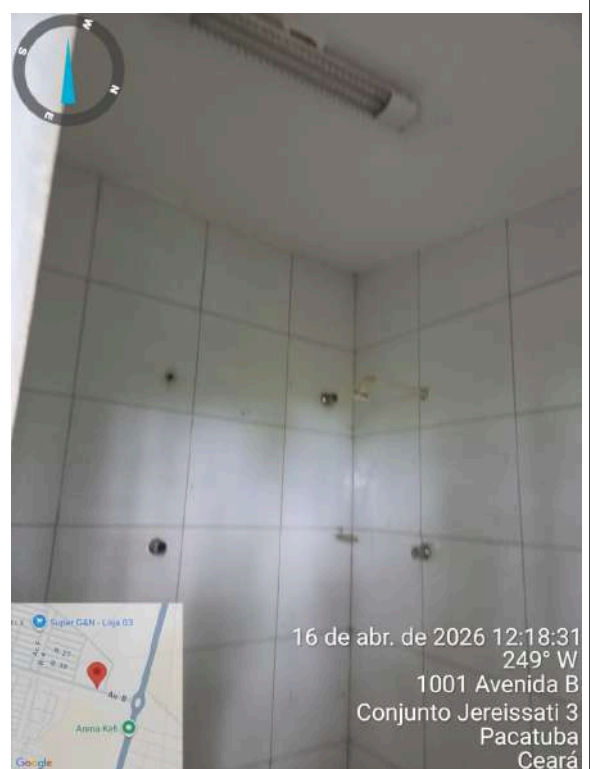
Foto 67 - ETE Mãe Rainha (Jereissati): banheiro com sujeiras e sem iluminação.
