## RELATÓRIO DE FISCALIZAÇÃO RF/CSB/0018/2025

**Assunto:** Fiscalização dos Sistemas de Abastecimento de Água e Esgotamento Sanitário da Localidade de Jericoacoara (Jijoca de Jericoacoara)

**COORDENADORIA DE SANEAMENTO BÁSICO**

**Fortaleza – CE  
Agosto/2025**

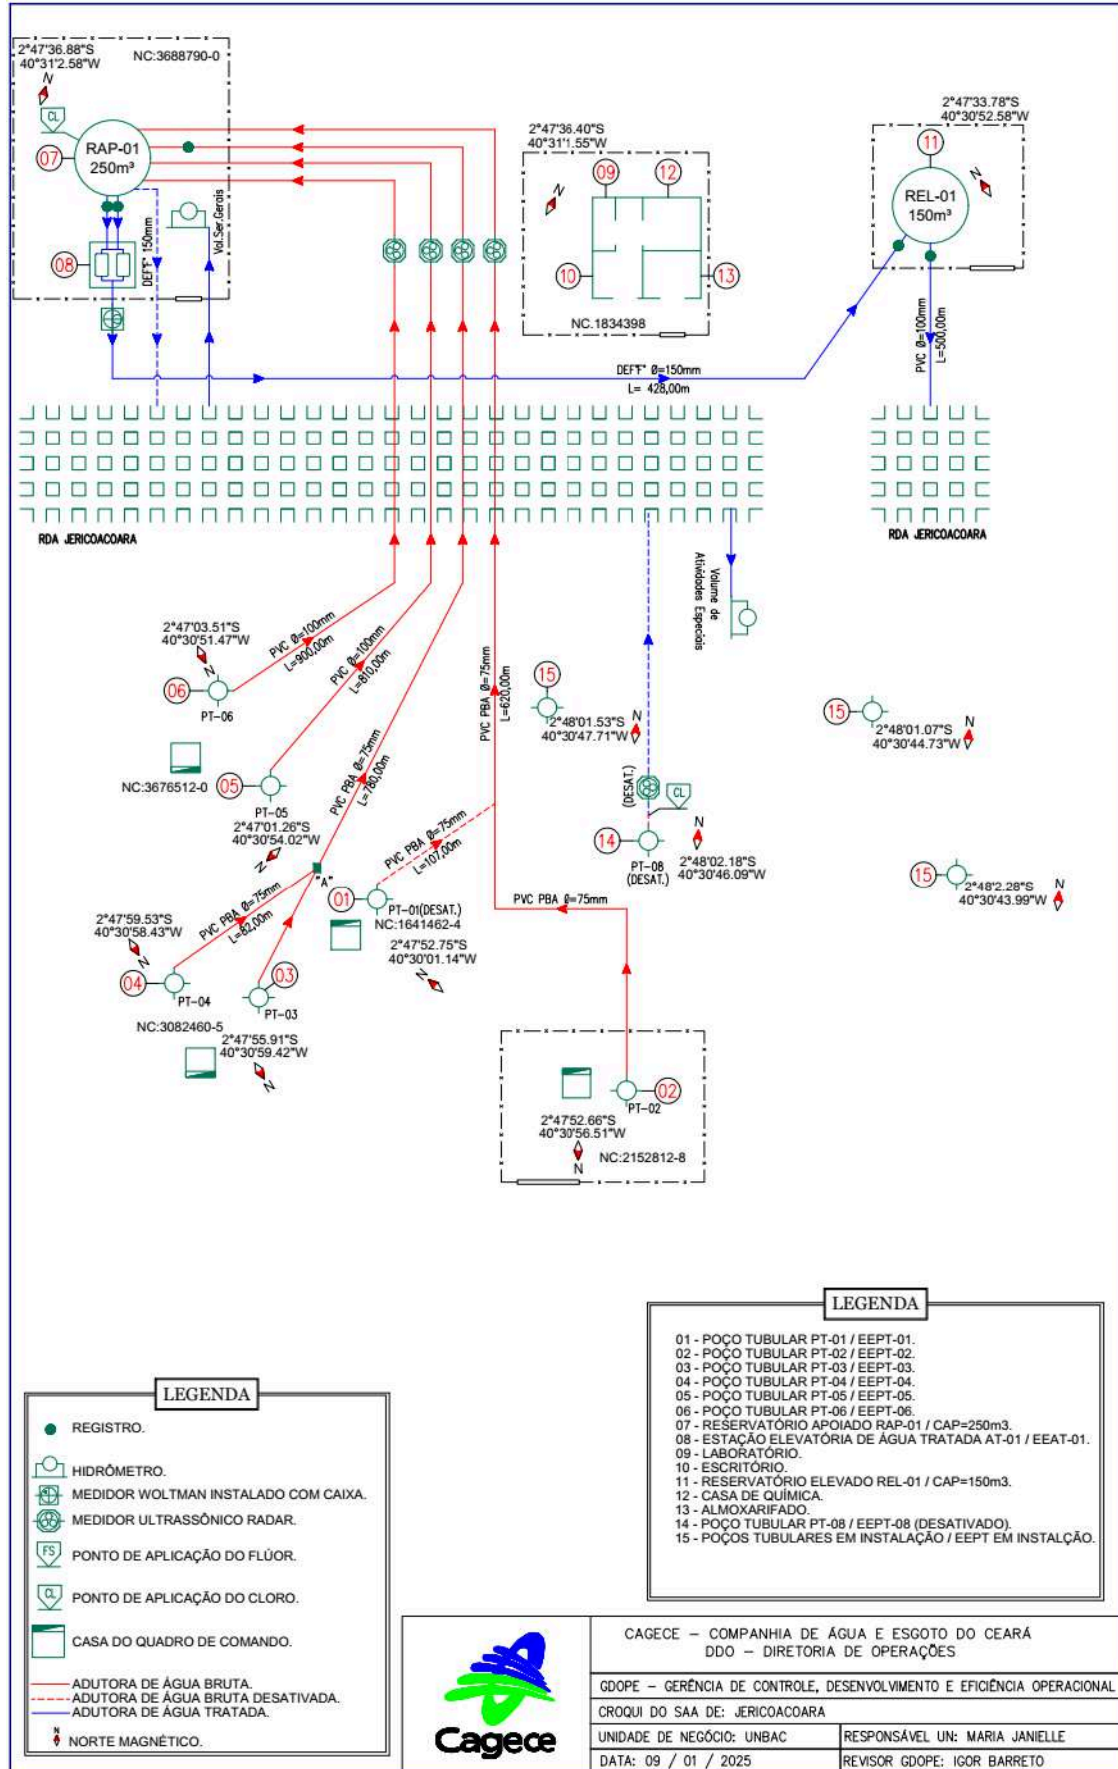
**Figura 1 - Croqui do SAA de Jericoacoara**

A última atualização do croqui do SAA da Localidade de Jericoacoara foi realizada em 09 de janeiro de 2025. Porém, durante a inspeção de campo, constatou-se que os poços PT-01 e PT-02 estão desativados, diferente do informado no croqui (**Figura 1 e Fotos 43 a 46**).

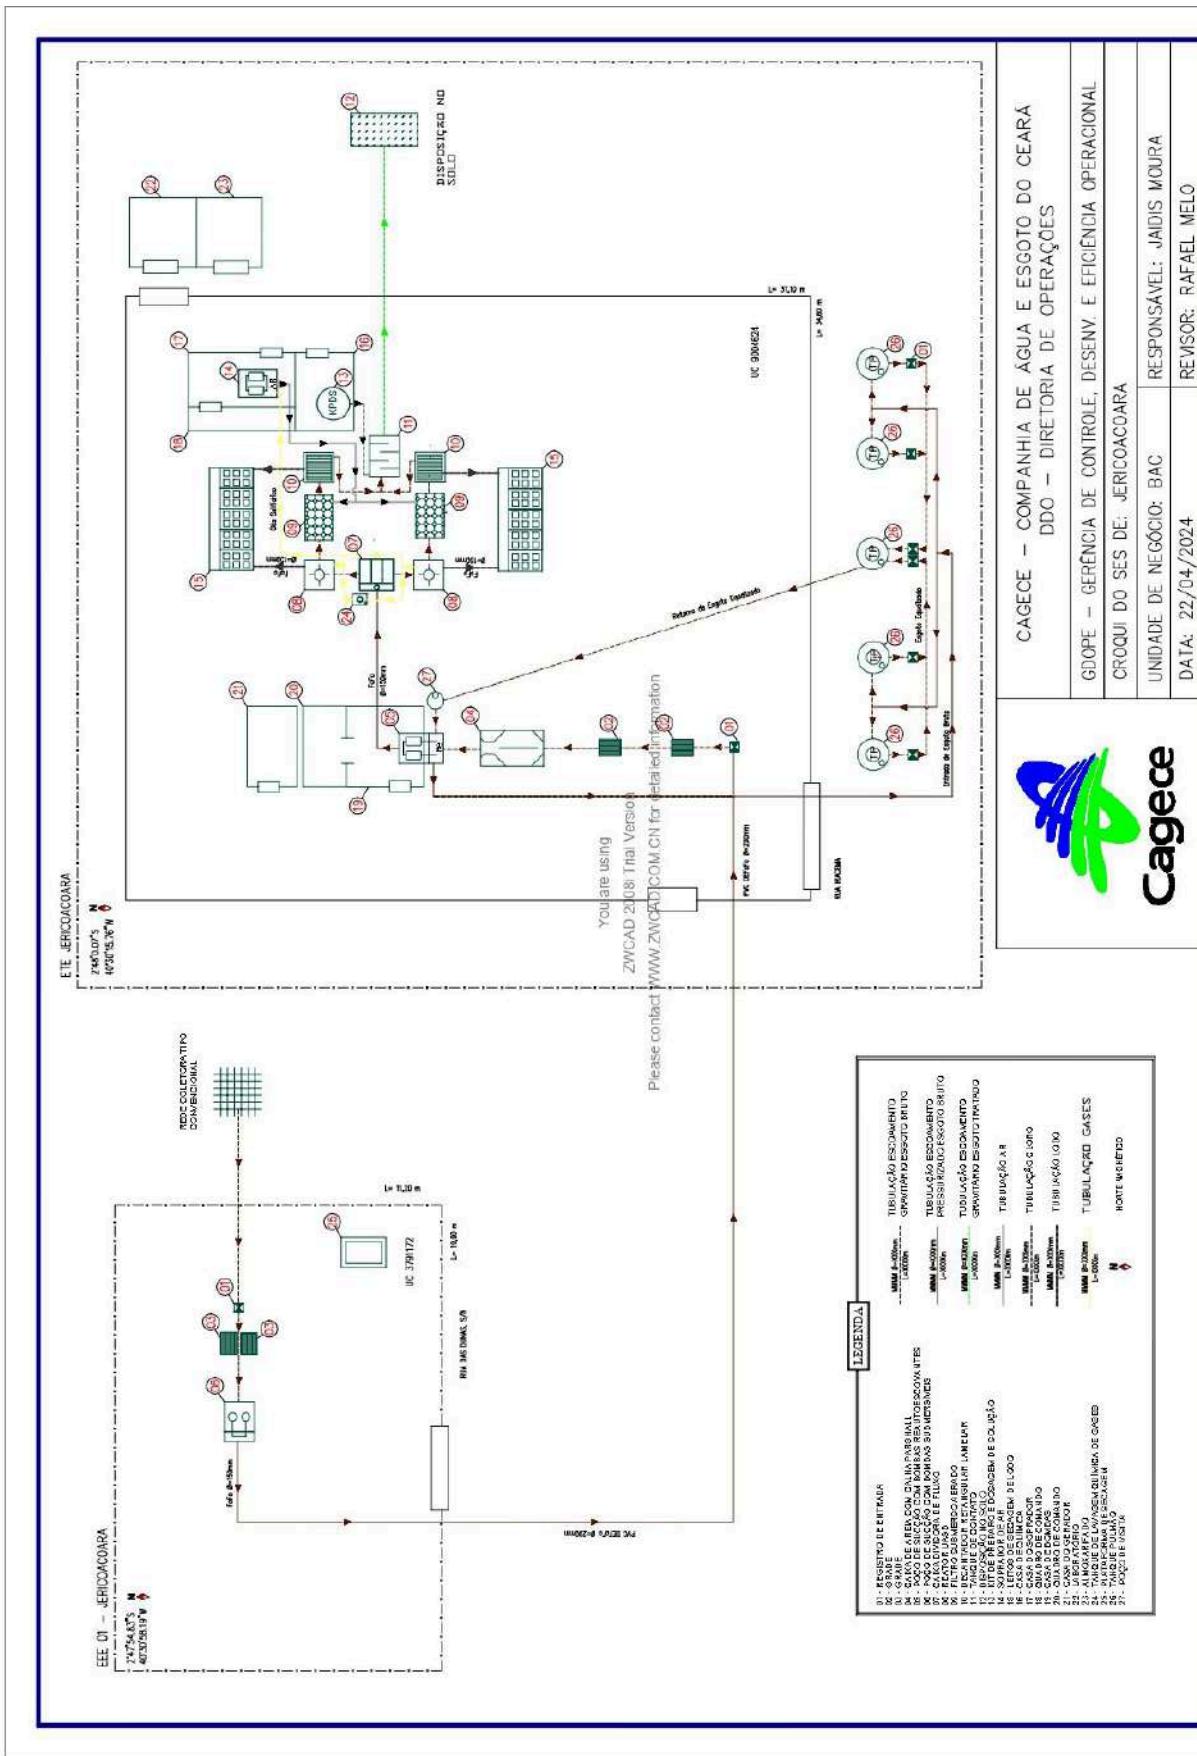
**Figura 2 - Croqui do SES - ETE Jericoacoara**

A última atualização do croqui do SES da Localidade de Jericoacoara foi realizada em 22 de abril de 2024. Porém, durante a inspeção de campo, constatou-se que existem três elevatórias (EEE-01, EEE-02 e EEE-03), mas o croqui só identifica a EEE-01 (**Figura 1 e Fotos 11 e 79**).

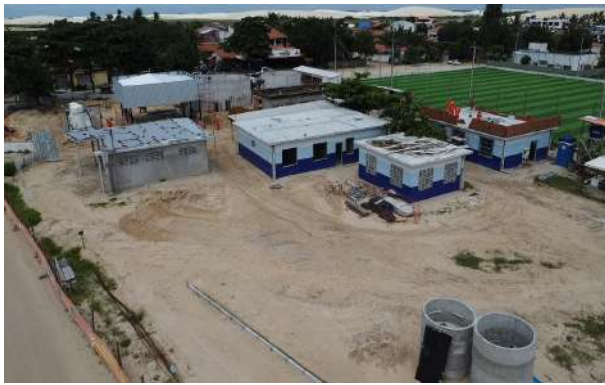
Vale registrar que se encontra em andamento o Projeto de Execução de Obras de Ampliação e Melhorias do Sistema de Abastecimento de Água da Vila de Jericoacoara, no Município de Jijoca de Jericoacoara. Este projeto prevê a implantação de ações de melhorias das instalações existentes, bem como a instalação de uma nova ETA. O prazo previsto para conclusão das obras é maio de 2025 (**Foto 1**).

**Foto 1** - Imagem aérea das obras de construção da ETA nova.

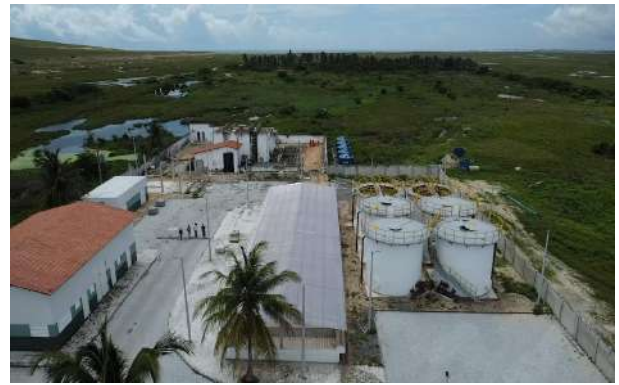
Vale registrar também que se encontra em andamento Projeto de Execução das Obras de Ampliação e Melhorias dos Sistemas de Esgotamentos Sanitários e Abastecimento de Água da Vila de Jericoacoara, no Município de Jijoca de Jericoacoara. Este projeto prevê a implantação de ações de melhorias das instalações existentes, bem como a instalação de um novo sistema de tratamento. O prazo previsto para conclusão das obras é maio de 2025 (**Foto 2**).

**Foto 2** - Imagem aérea das obras de melhorias da ETE antiga e construção da ETE nova .

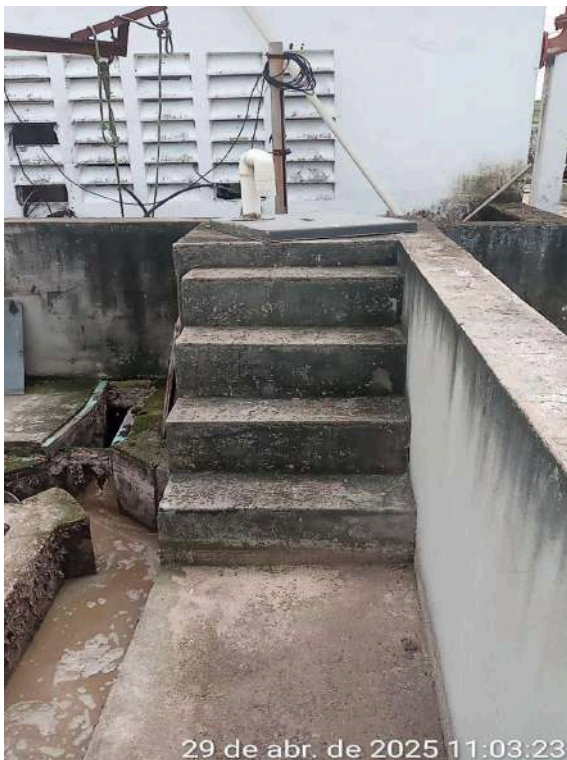
- Tratamento Preliminar: ausência de guarda corpo na escada de acesso ao fosso (**Foto 9**).
- EEE-02: sem identificação; poço de sucção, casa de bombas e casa do quadro de comandos com instalações elétricas precárias com fios/cabos sem eletrodutos de proteção e isolamento (**Fotos 10 a 14**).
- Grupo Gerador: instalações elétricas precárias, com fio/cabos elétricos instalados sobre a área de circulação, sem calha de proteção e isolamento; mangueiras do tanque de óleo desprotegidos, sobre o piso na área de circulação, sem calha de proteção e isolamento (**Fotos 15 e 16**);
- Reatores / Filtros / Decantadores: escadas de acesso tipo marinho inadequadas, sem gaiola de proteção; há plataformas que não tem grades / guardas corpo de proteção (**Foto 17 e 18**);
- Casa de Química: instalações do tanque dosador com estrutura de apoio e escada de acesso improvisadas (**Foto 19**).

**Foto 9** - Tratamento Preliminar (ETE) : ausência de guarda corpo na escada de acesso ao fosso.

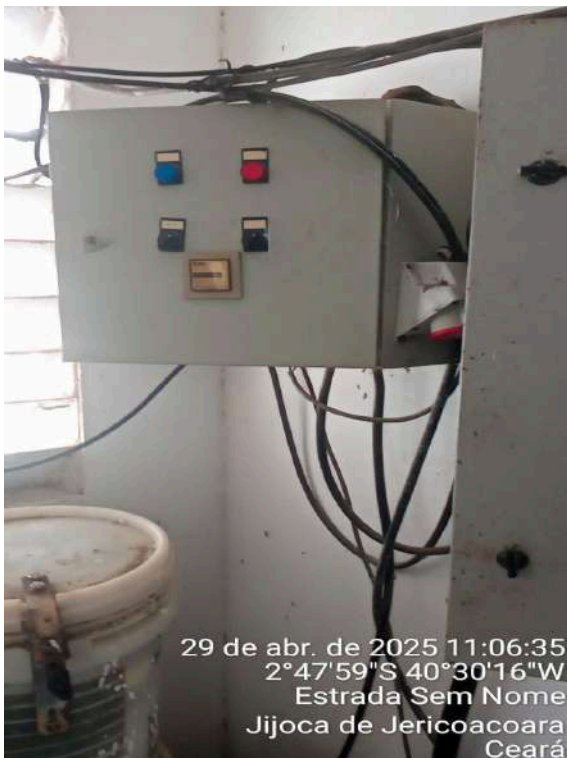
**Foto 13** - EEE-02: instalações elétricas precárias com fios/cabos sem eletrodutos de proteção e isolamento na casa de bombas e casa do quadro de comandos.

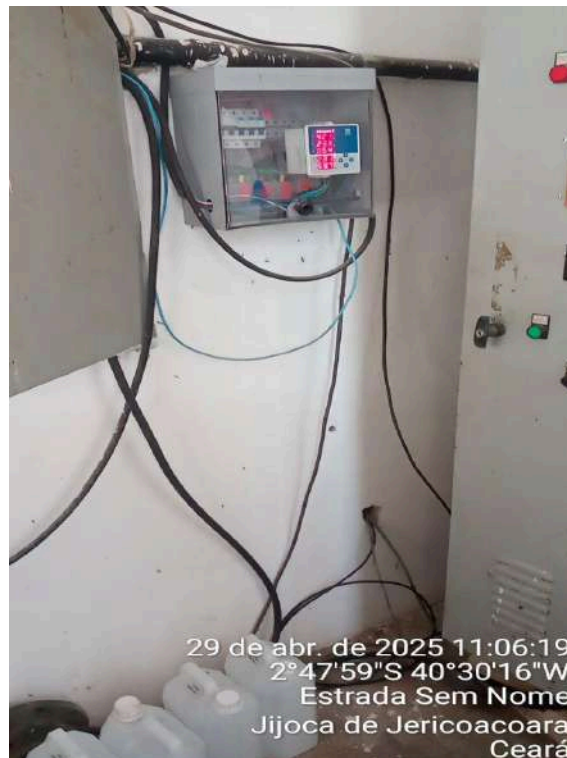
**Foto 14** - EEE-02: instalações elétricas precárias com fios/cabos sem eletrodutos de proteção e isolamento na casa de bombas e casa do quadro de comandos.

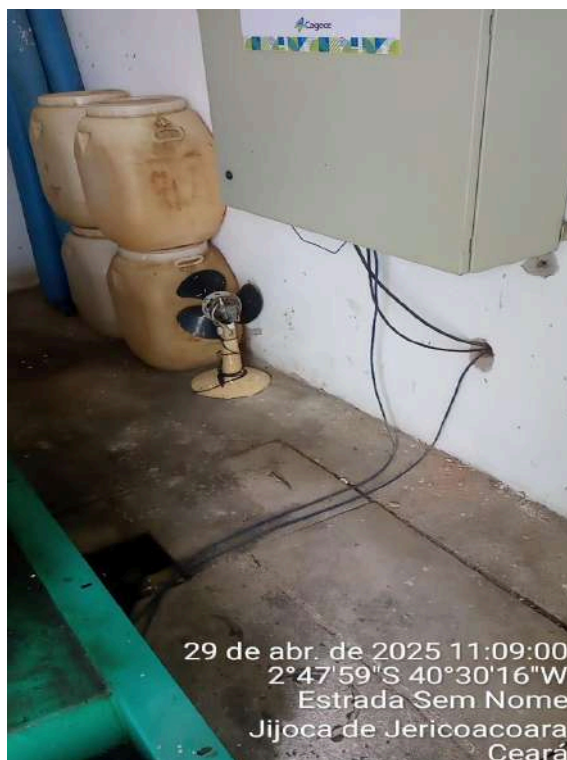
**Foto 15** - Grupo Gerador: instalações precárias, com fio/cabos elétricos instalados sobre a área de circulação, sem calha de proteção e isolamento.

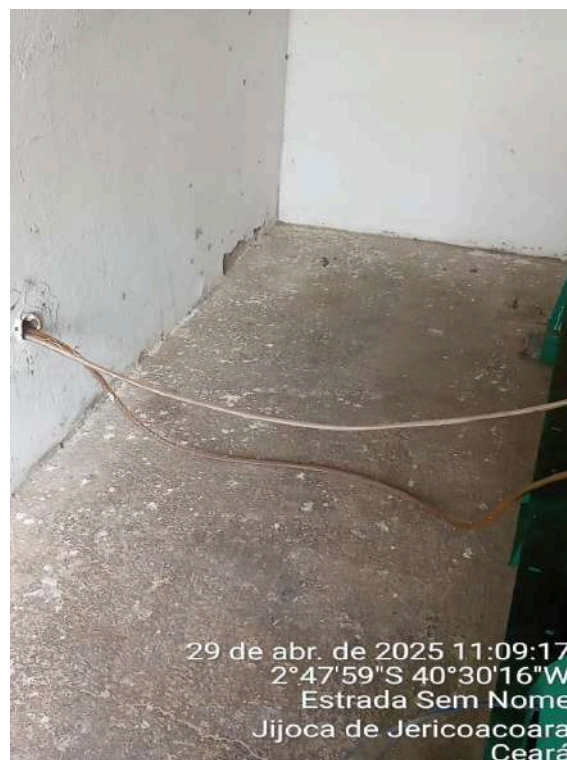
**Foto 16** - Grupo Gerador: mangueiras do tanque de óleo desprotegidas, sobre o piso na área de circulação, sem calha de proteção e isolamento.

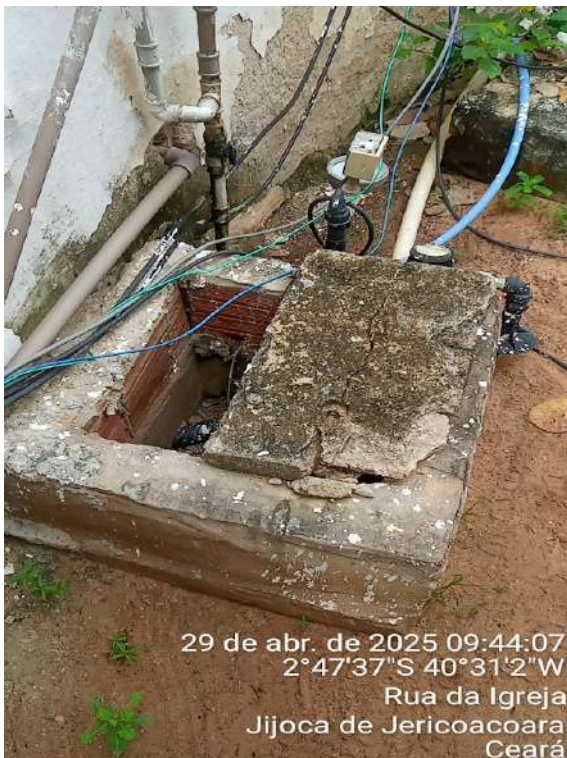
- EEAT-01 e RAP-01: infraestruturas com área de circulação com solo erodido; macromedidores com caixa danificada ou sem tampa de proteção; fios/cabos elétricos sem eletrodutos de proteção e isolamento, instalados sobre o solo da área de circulação; RAP-01 com escada tipo marinheiro sem fixação, improvisada e inadequada; caixa de registro de descarga sem tampa; tampa de abertura de inspeção sem tampa ou tampa danificada; furos abertos na laje para entrada de tubulação, entre outros, sem acabamento; fios/cabos instalados por sobre a laje de cobertura; EEAT-01 com infraestrutura deteriorada (rachadura na parede, telhado danificado, e reboco e pintura desgastados); casa de quadro de comando antigo com acúmulo de sujeira e servindo de almoxarifado improvisado, armazenando materiais e equipamentos sem organização e controle (**Fotos 23 a 35**);

**Foto 24** - EEAT-01 e RAP-01: macromedidores com caixa danificada ou sem tampa de proteção.

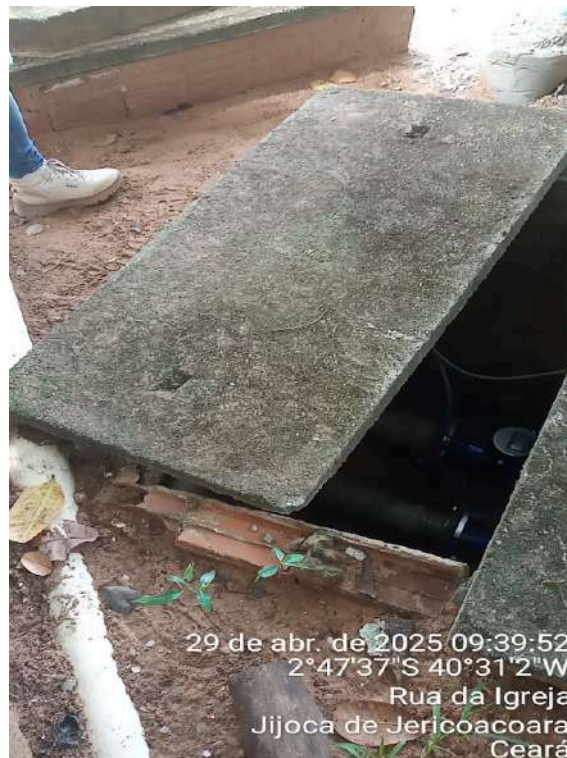
**Foto 25** - EEAT-01 e RAP-01: macromedidores com caixa danificada ou sem tampa de proteção;

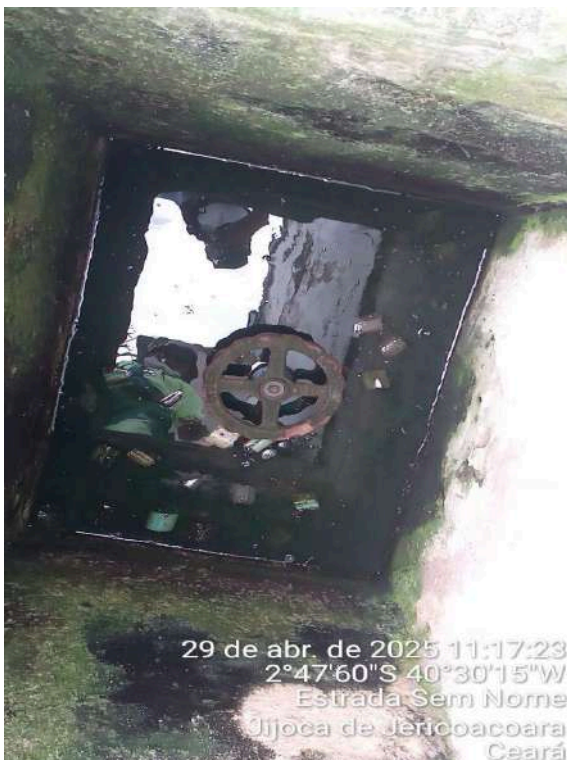
**Foto 56** - ETE Antiga: caixa sem tampa de inspeção ou tampas fora do lugar; caixa assoreada com lodos e outros materiais.

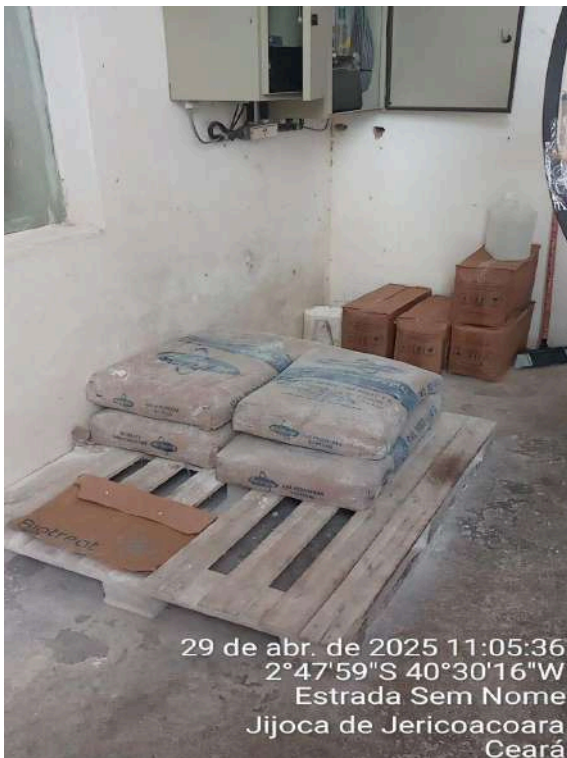
- EEE-02: materiais armazenados indevidamente na área de circulação da casa de bombas e do quadro de comandos (**Fotos 73 a 74**).
- EEE-01: infraestrutura operando de forma precária, com obras de reformas ou recuperação em andamento, com pintura deteriorada, poços de sucção sem tampas ou tampas fora do lugar, casa do grupo gerador e do quadro de comando com instalações elétricas precárias, sem eletroduto de proteção e isolamento, almoxarifado com armazenagem feita sem organização e controle, e banheiro com higiene precária (**Fotos 75 a 78**).

**Foto 73** - EEE-02: materiais armazenados indevidamente na área de circulação da casa de bombas e do quadro de comandos.

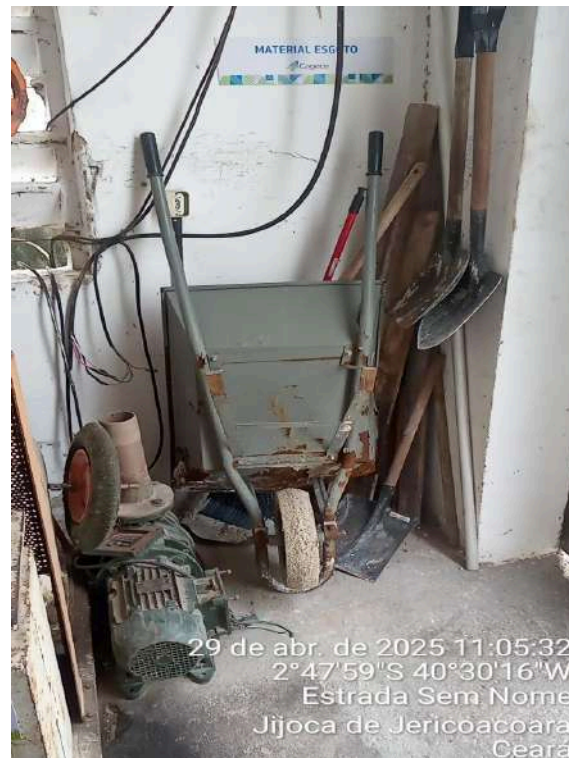
**Foto 74** - EEE-02: materiais armazenados indevidamente na área de circulação da casa de bombas e do quadro de comandos.

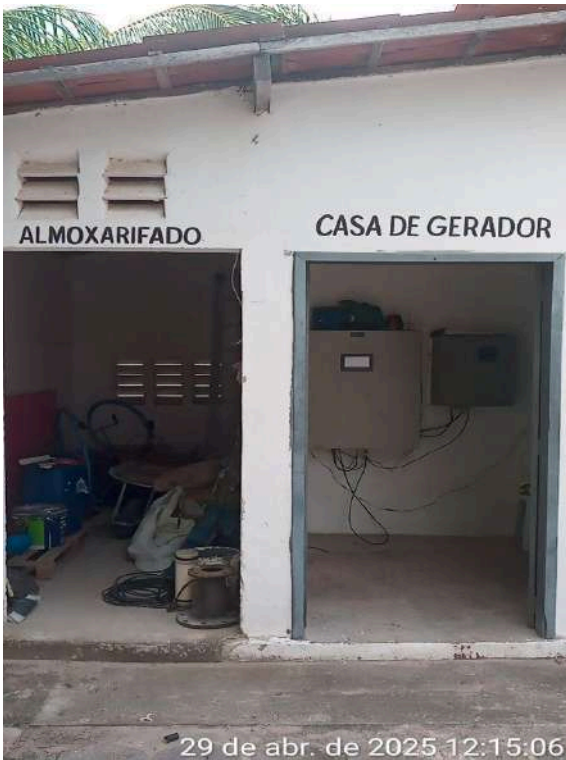
**Foto 77** - EEE-01: almojarifado com armazenagem feita sem organização e controle; casa do grupo gerador e do quadro de comando com instalações elétricas precárias, sem eletroduto de proteção e isolamento.
