## **RELATÓRIO DE FISCALIZAÇÃO RF/CSB/0019/2026**

**Assunto: Fiscalização dos Sistemas de Abastecimento de Água e Esgotamento Sanitário do Município de Barro**

**COORDENADORIA DE SANEAMENTO BÁSICO**

**Fortaleza – CE  
Maio/2026**

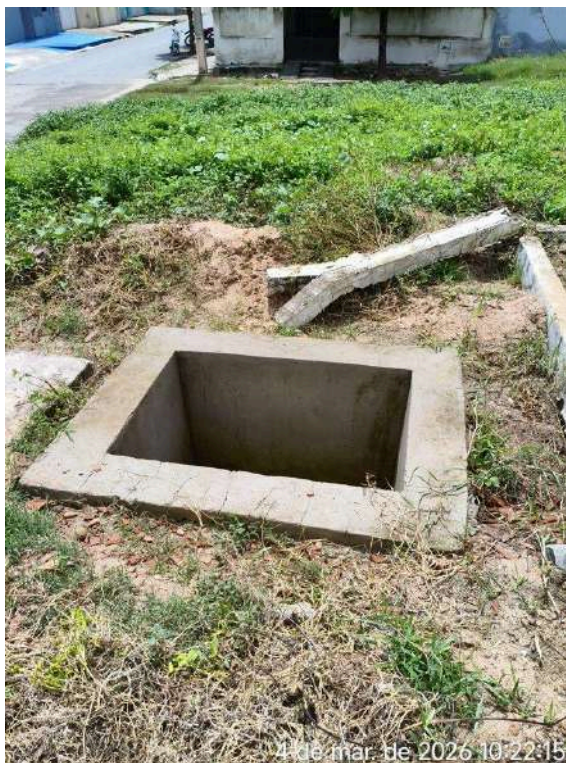
- PT-09: a caixa de proteção e inspeção em frente às instalações está sem tampa (**Foto 3**);
- PT-14: a caixa de proteção e inspeção, em frente às instalações do poço, não foi concluída; a caixa de passagem de energia, localizada no piso da casa do quadro de comando, não tem tampa adequada (**Fotos 4 e 5**);

**Foto 3 - Sede PT-09:** caixa de inspeção em frente às instalações está sem tampa.

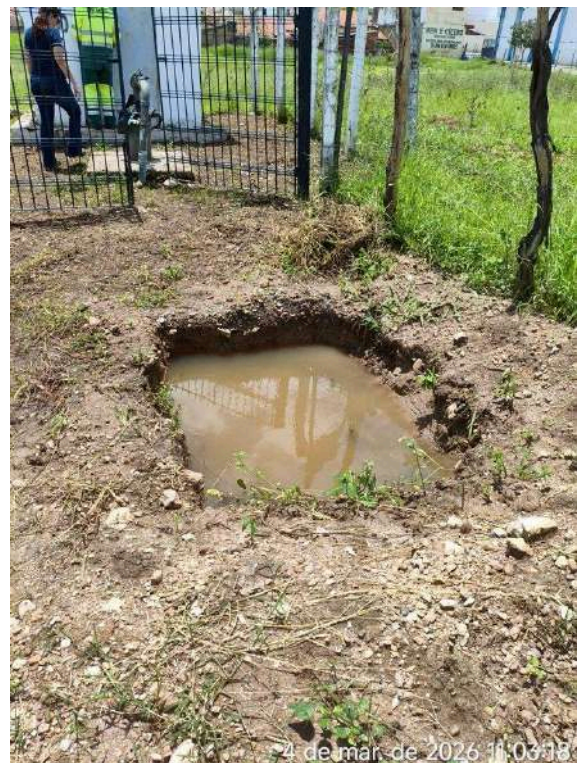
**Foto 4 - Sede PT-14:** caixa inacabada em frente ao prédio.

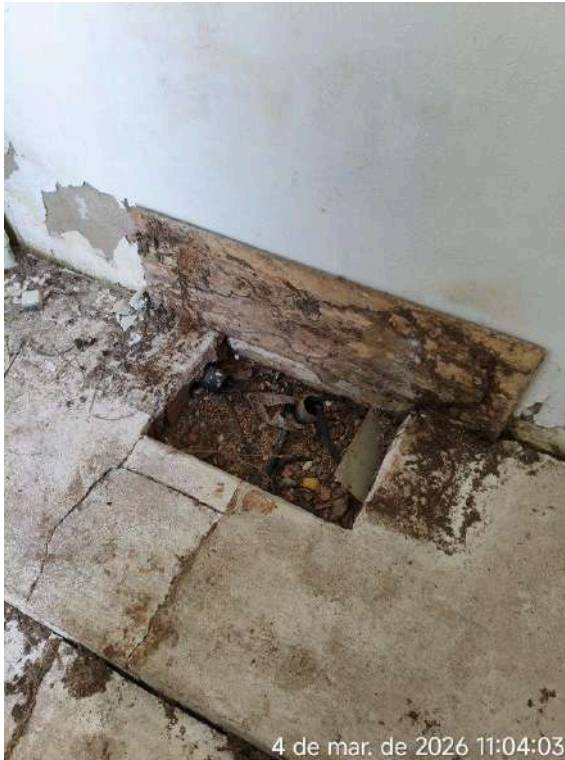
**Foto 5 - Sede PT-14:** caixa de passagem de energia localizada no piso está sem tampa adequada.

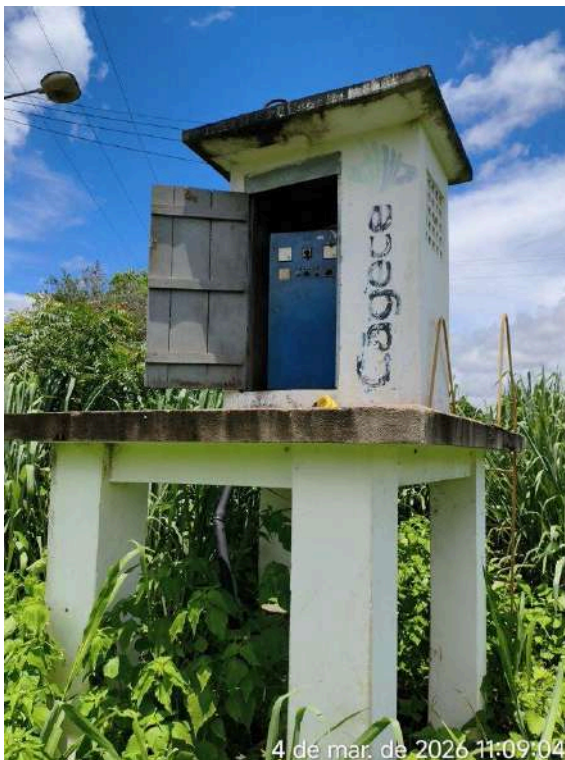
- PT-03: a caixa de proteção e inspeção está sem tampa; a plataforma de acesso ao quadro de comando não tem grade de proteção / guarda corpo na laje (**Fotos 6 e 7**);

**Foto 7 - Sede PT-03:** plataforma de acesso ao quadro de comando sem grade de proteção na laje.

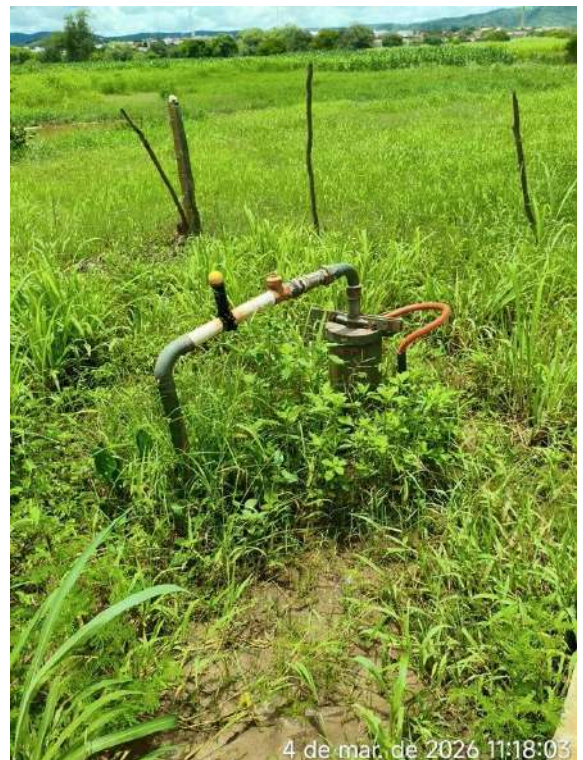
**Foto 8 - Sede PT-05:** ausência de laje de proteção do poço.

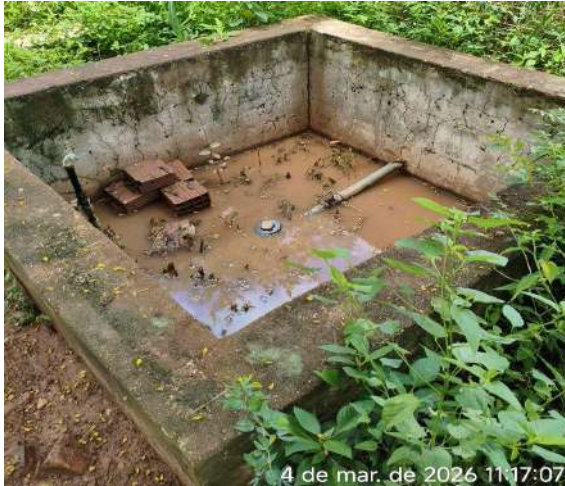
**Foto 9 - Sede PT-05:** caixas de proteção e inspeção sem tampas.

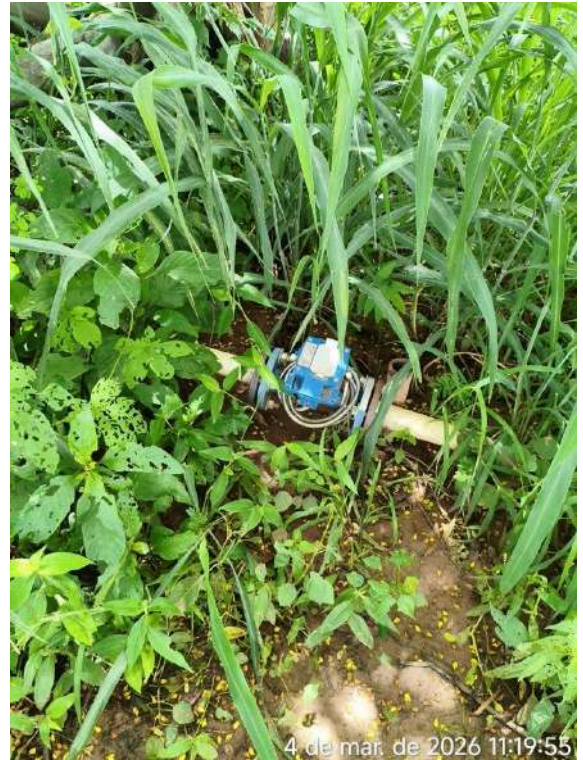
**Foto 10 - Sede PT-05:** macromedidor sem caixa de proteção e inspeção.

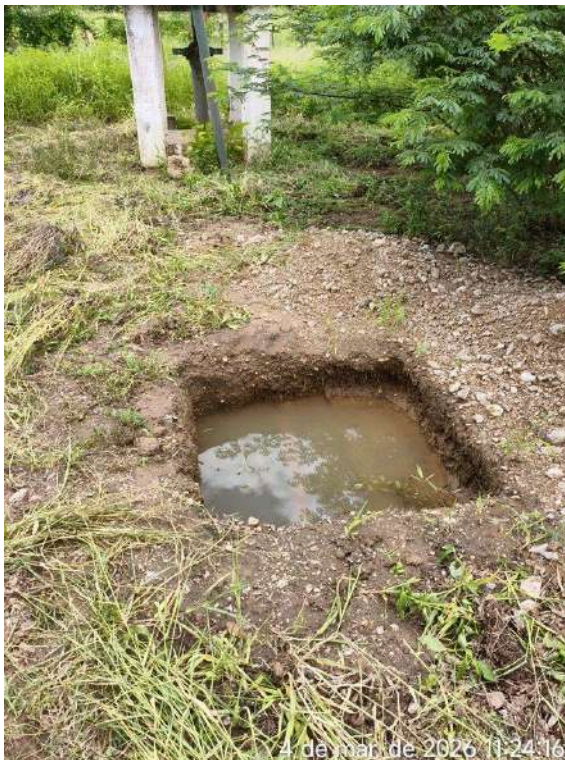
**Foto 11 - Sede PT-04:** caixa de proteção e inspeção inacabada.

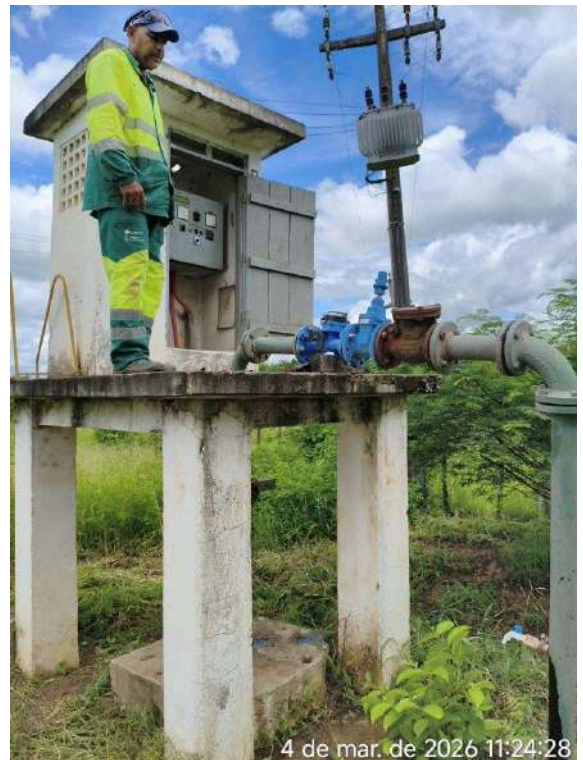
**Foto 12 - Sede PT-04:** plataforma sem grade de proteção.

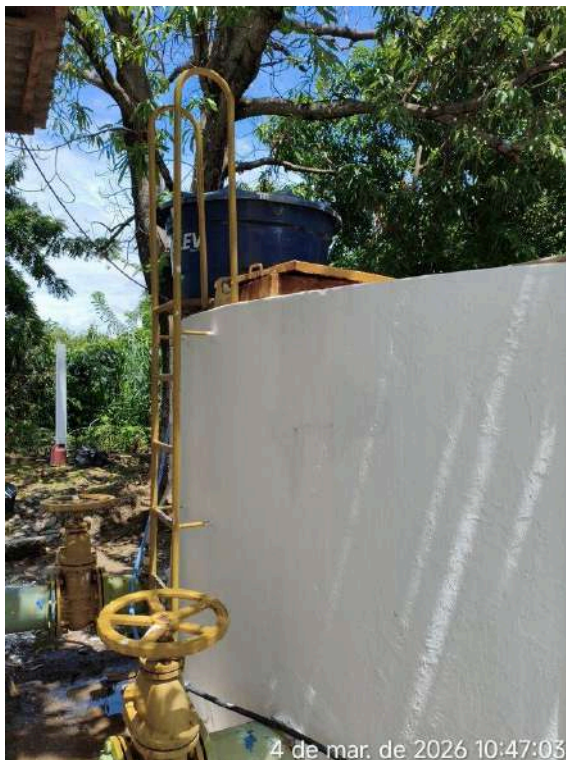
**Foto 15 - Sede RAP-01:** reservatório sem grade de proteção na laje superior.

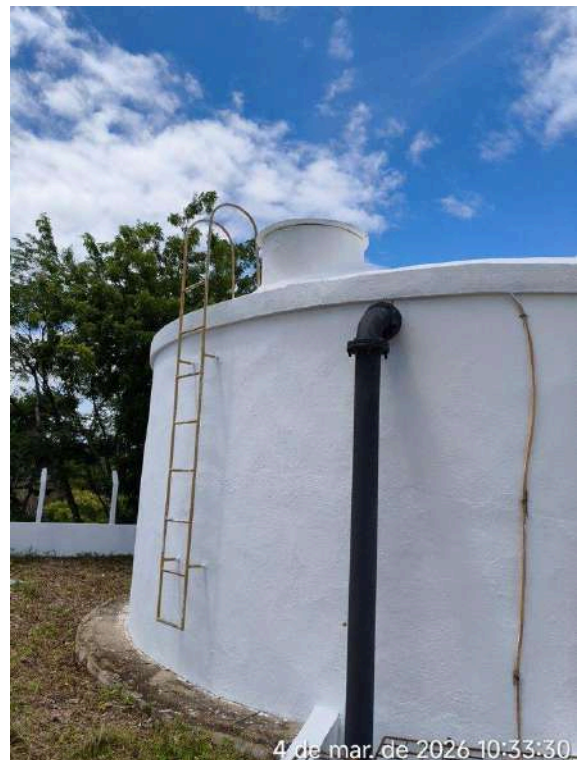
**Foto 16 - Sede RAP-03:** escada tipo marinheiro sem gaiola e sem grade de proteção na laje.

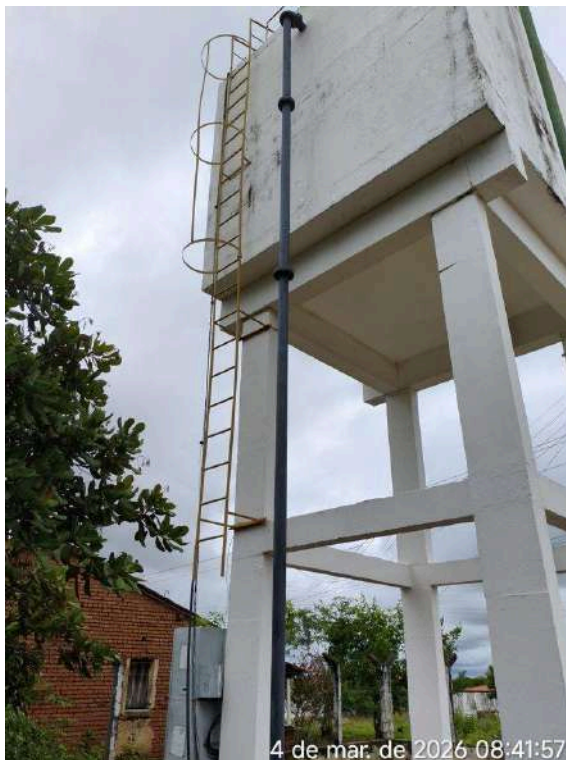
**Foto 19 - lara REL-01:** escada tipo marinheiro inadequada.

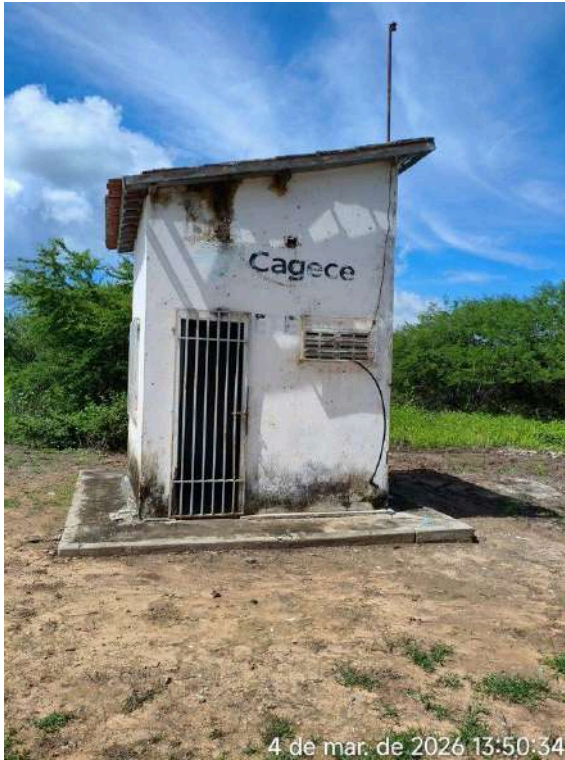
**Foto 21 - Sede Casa do operador:** não há energia elétrica disponível e nem iluminação interna e externa.

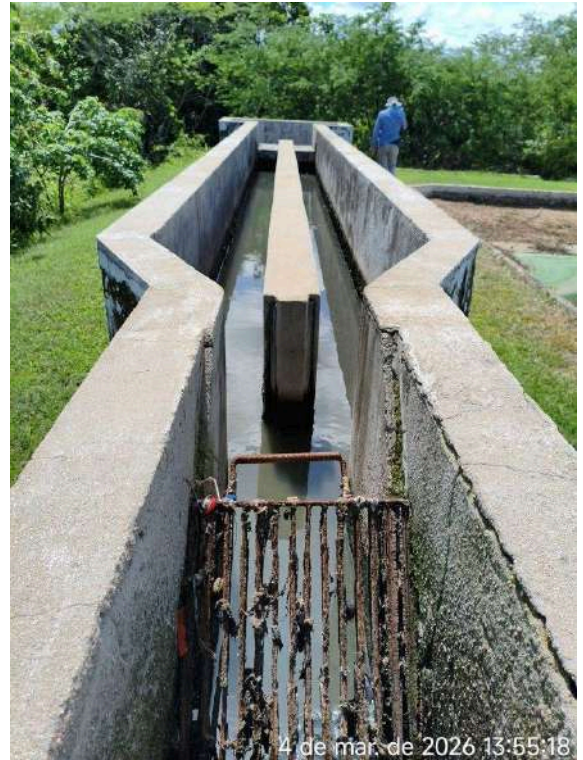
**Foto 22 - Sede Caixas de areia:** não possuem comportas de uso na operação e manutenção (stop log).

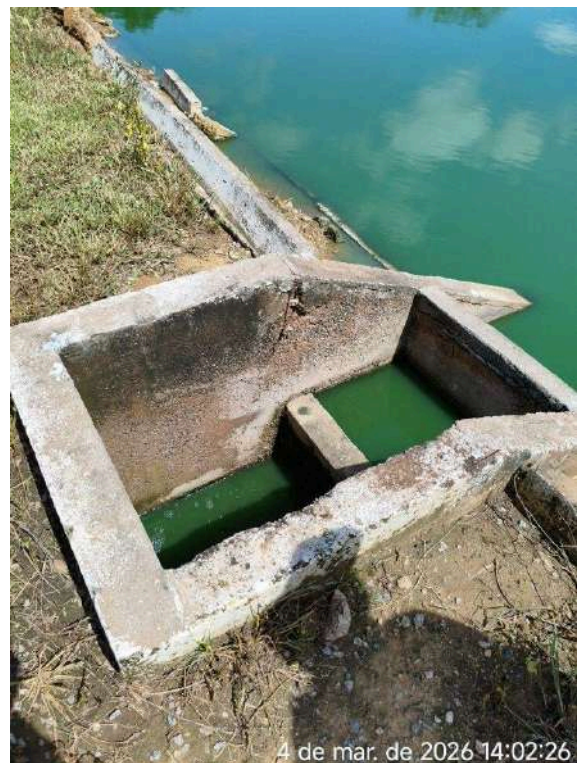
**Foto 26 - Sede Taludes:** caixa sem tampa de proteção na área de circulação do talude.

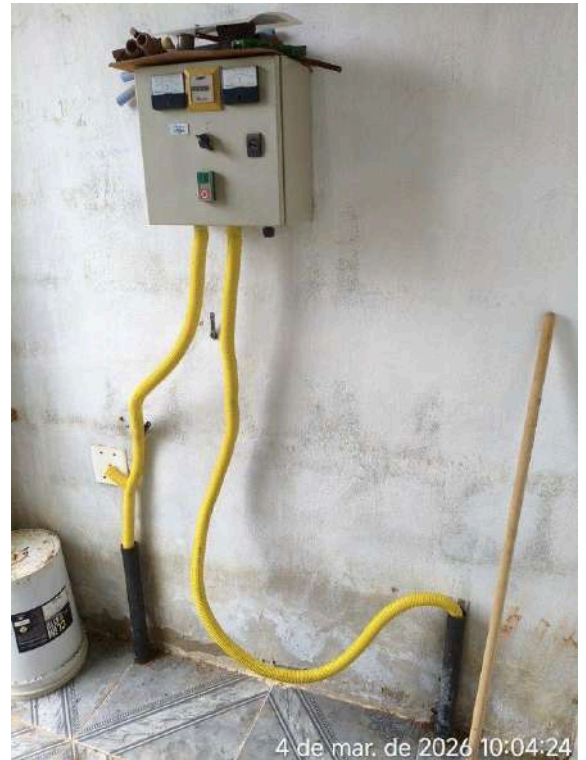
**Foto 28 - Sede PT-18:** material armazenado em cima do quadro de comando.

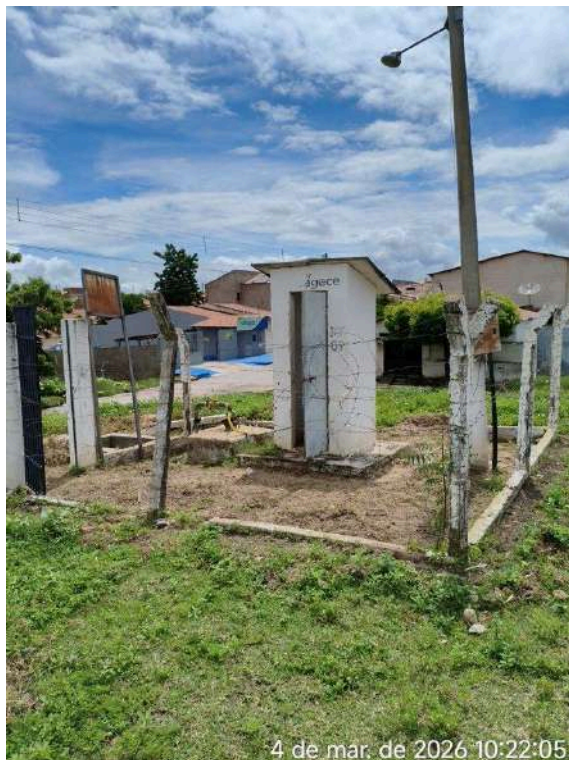
**Foto 29 - Sede PT-09:** pintura e identificação desgastada.

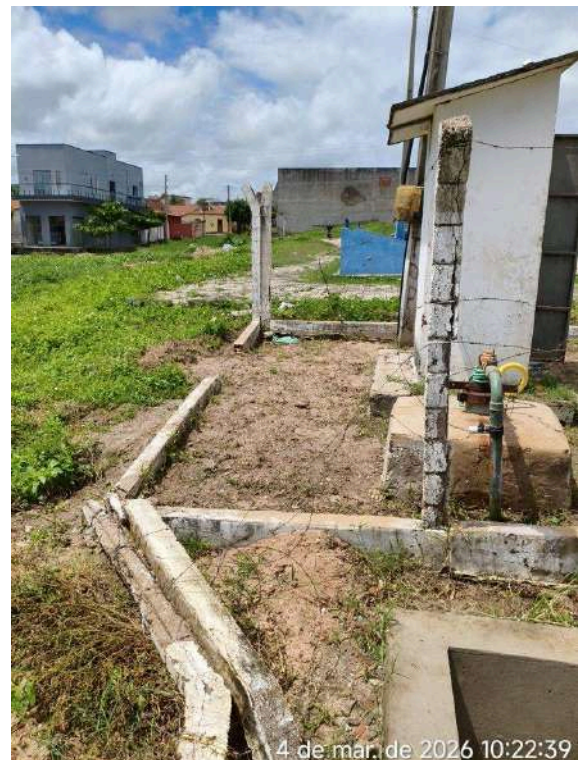
**Foto 30 - Sede PT-09:** cerca de proteção danificada.

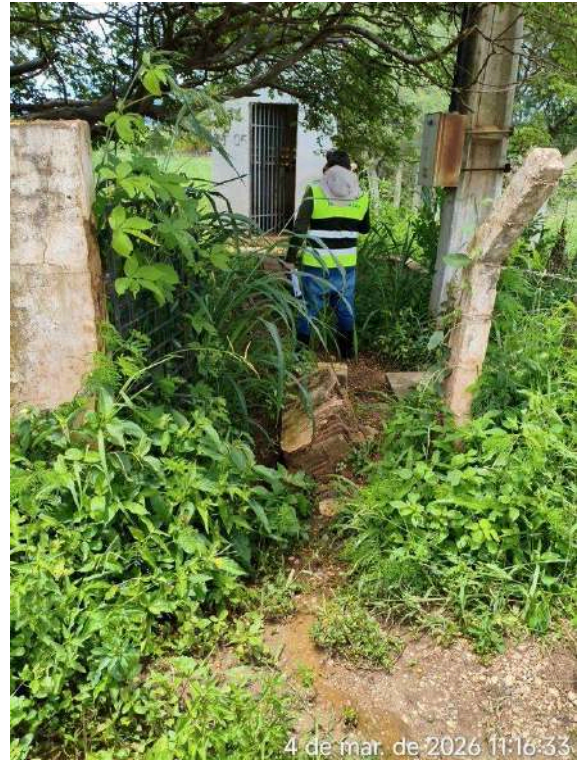
**Foto 36 - Sede PT-05:** portão de acesso e cerca de proteção danificados.

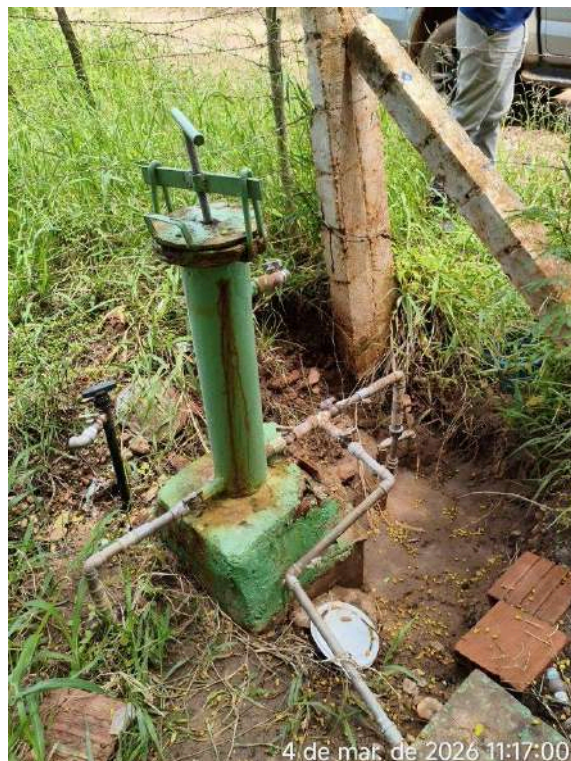
**Foto 37 - Sede PT-05:** base da instalação de cloro erodida pela água.

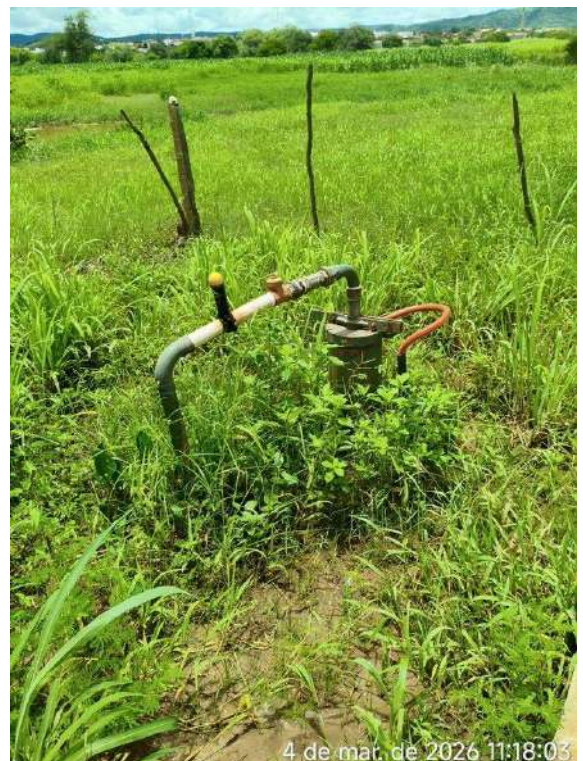
**Foto 38 - Sede PT-05:** cerca de proteção danificada; área com vegetação crescida.

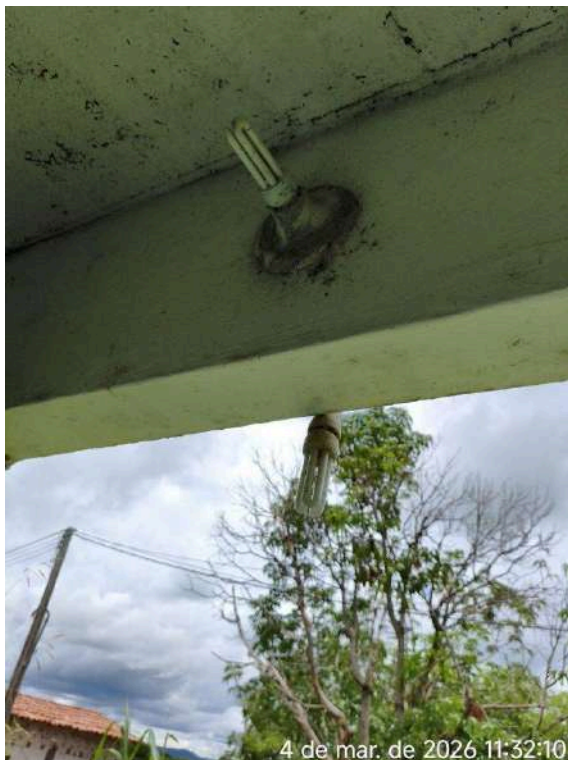
**Foto 41 - Sede PT-17:** lâmpada externa danificada.

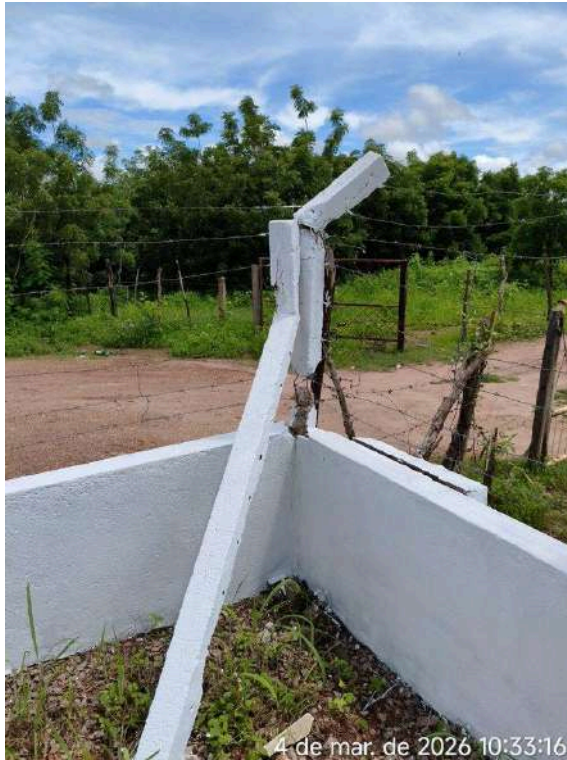
**Foto 58 - Sede RAP-03:** cerca da mureta danificada.

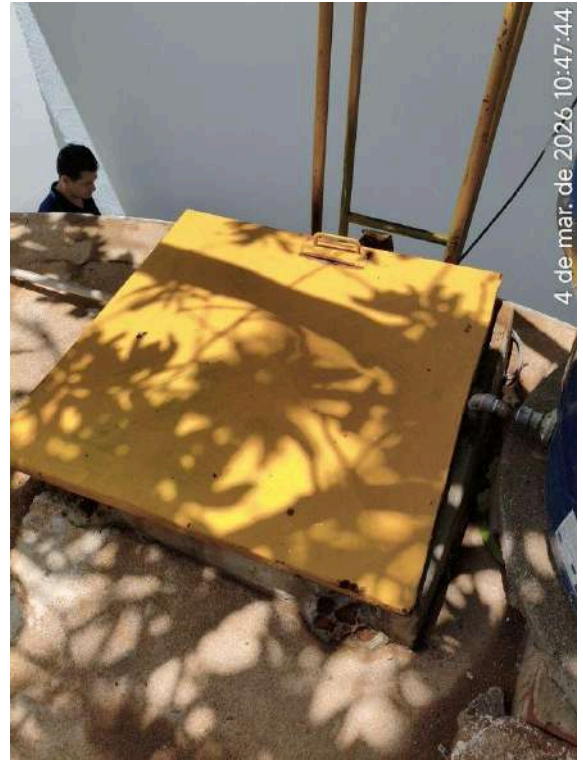
- Acesso: infraestrutura de acesso necessitando de reparos e pintura (**Foto 49**);
- REL-01: a pintura está desgastada; a cerca de proteção perimetral encontra-se danificada, expondo a infraestrutura a terceiros não autorizados; a tampa da abertura de inspeção está aberta e em processo de corrosão; a área do pátio possui vala escavada em aberto; o banheiro apresenta condições precárias de higiene e limpeza, com equipamentos sanitários danificados e iluminação não funcional (**Fotos 50 a 55**);
- RAP-03: a tampa da caixa de saída da água apresenta sinais de corrosão; a mureta/cerca de proteção perimetral está danificada, expondo a infraestrutura a terceiros não autorizados (**Fotos 56 a 58**);
- RAP-01: a tubulação de desinfecção está instalada através da abertura de inspeção; há fios/cabos elétricos presos à estrutura da escada e instalados

indevidamente através da abertura de inspeção, sem eletroduto de proteção e isolamento (**Fotos 59 e 60**);

**Foto 59 - Sede RAP-01:** tubulação hidráulica instalada através da abertura de inspeção.

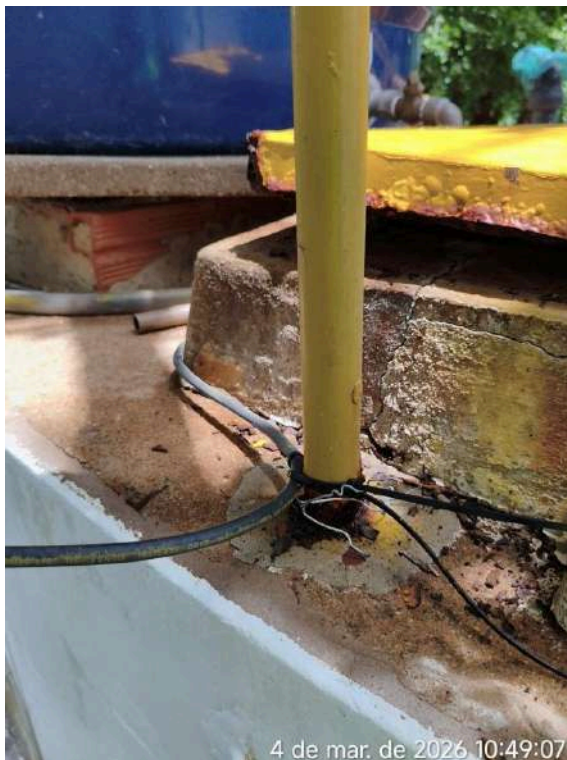
**Foto 60 - Sede RAP-01:** cabos/fios instalados presos à escada e através da abertura de inspeção, sem eletroduto.

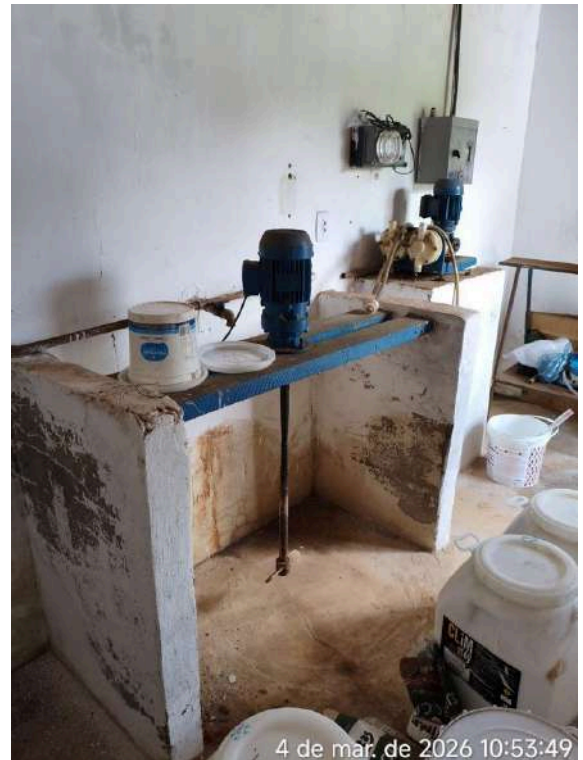
- Adutora: adutora apresenta vazamento na caixa de macromedicação (**Foto 61**);
- Casa de Química: infraestrutura com equipamentos e instalações desativadas, em obras de recuperação (a desinfecção está sendo realizado a partir do ponto instalado provisoriamente sobre o RAP-01); o banheiro está em estado precário de manutenção, higiene e limpeza, com revestimento danificado e luminária queimada (**Fotos 62 a 65**);

4 de mar. de 2026 10:53:49  
**Foto 63 - Sede Casa de Química: instalações e equipamentos em obras de recuperação.**
