**RELATÓRIO DE FISCALIZAÇÃO**  
**RF/CSB/0022/2026**  
**(NUP: 13012.004987/2026-91) - (PCSB/CSB/0028/2026)**

**Assunto:** Fiscalização do Sistema de  
Abastecimento de Água do Município de  
Hidrolândia/CE

**COORDENADORIA DE SANEAMENTO BÁSICO**

**Fortaleza – CE**  
**Junho/2026**

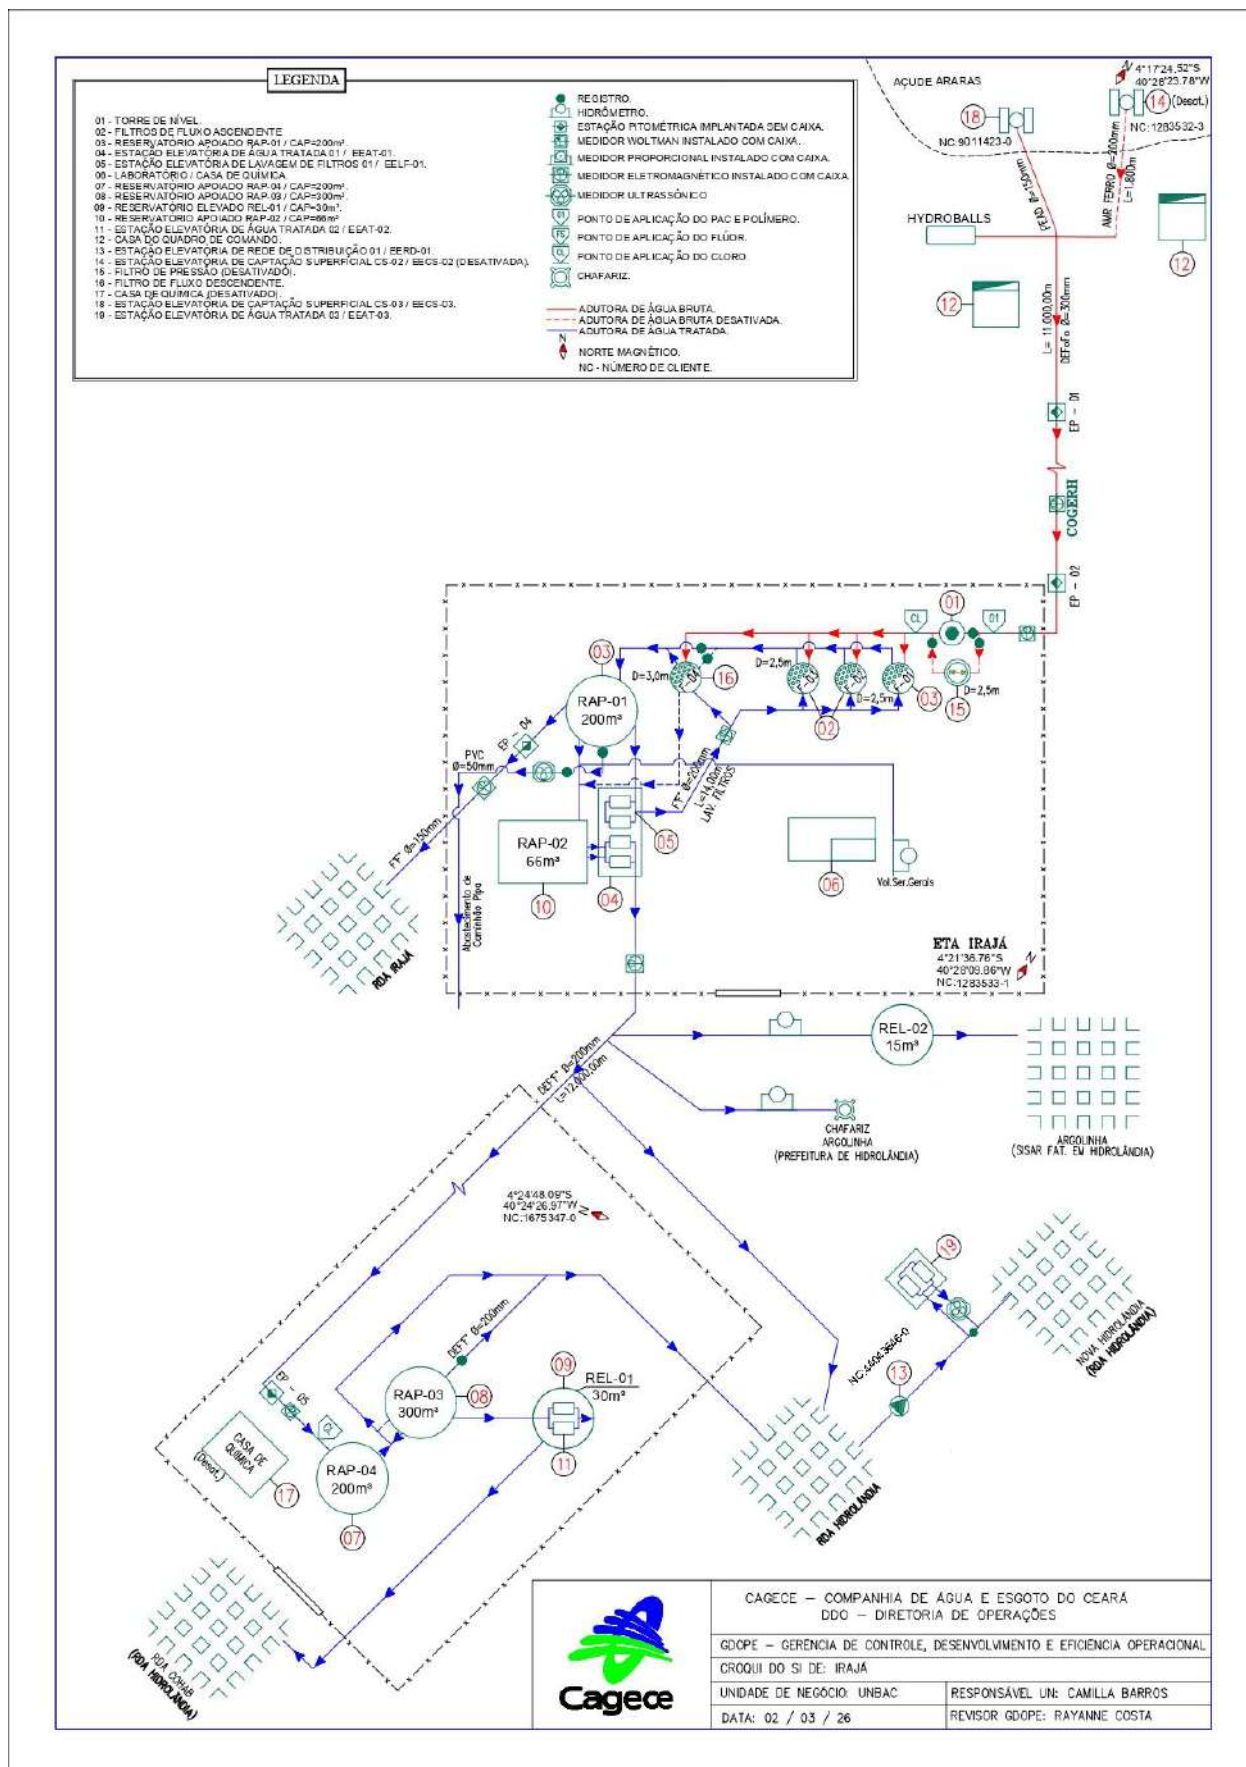
**Figura 1** - Croqui do SI de Irajá/Hidrolândia.

A captação de água é realizada por fonte superficial (Açude Araras). A Estação de Tratamento (ETA) é composta de três filtros de fluxo ascendente e um filtro de fluxo descendente, com 23,87 horas de funcionamento e uma vazão captada de 101,17 m³/h. A capacidade de reservação total é distribuída em quatro reservatórios apoiados (RAP) com capacidade total de 766 m³ e um reservatório elevado (REL) com capacidade de 30 m³ (**Figura 1**).

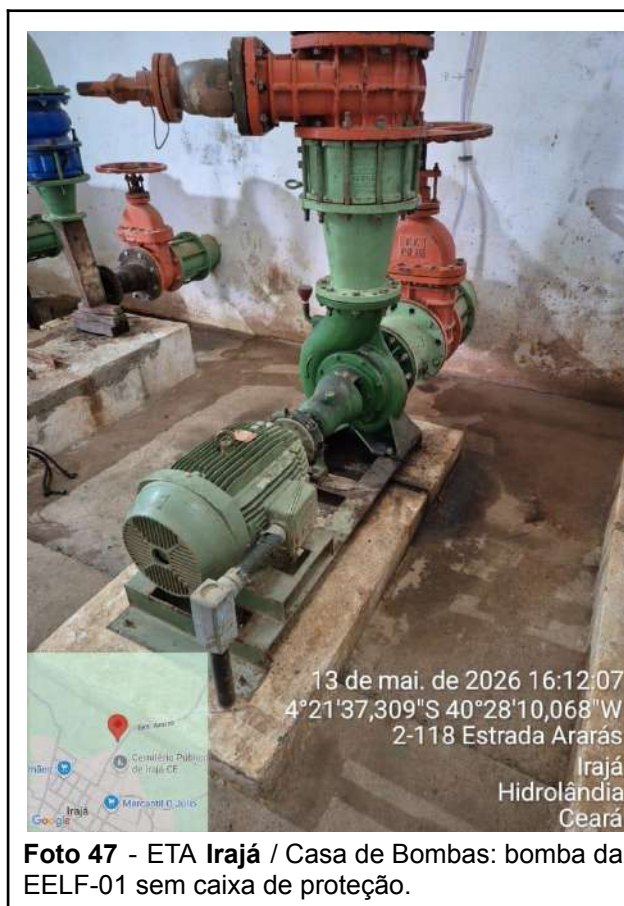
- ETA Irajá / Casa de Bombas: materiais armazenados inadequadamente; fiação na caixa impedindo fechamento; bomba da EEAT-01 oxidada, com vazamento e sem caixa de proteção; tubulação da bomba da EEAT-01 com apoio improvisado de madeira e sem bomba reserva; bomba da EELF-01 sem caixa de proteção; piso e bombas com sujeira (**Fotos 43 a 48**).

**Foto 45 - ETA Irajá / Casa de Bombas: bomba da EEAT-01 oxidada, com vazamento e sem caixa de proteção.**

**Determinação D3** - A CAGECE deve realizar operação e manutenção adequada das unidades integrantes dos sistemas de abastecimento de água, visando corrigir as não conformidades descritas na constatação C3.

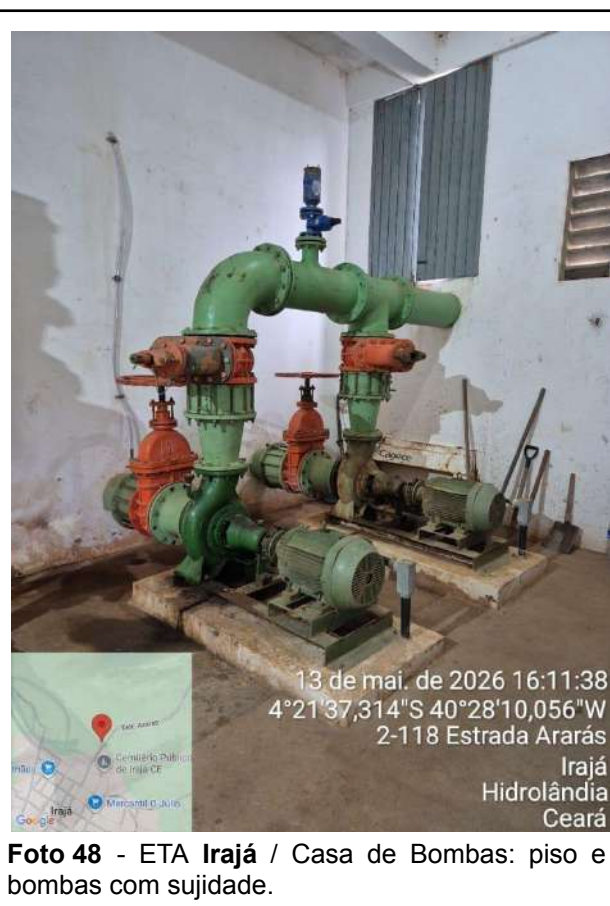
**Foto 46 - ETA Irajá / Casa de Bombas: tubulação da bomba da EEAT-01 com apoio improvisado de madeira e sem bomba reserva.**
