## **RELATÓRIO DE FISCALIZAÇÃO RF/CSB/0024/2026**

**Assunto:** Fiscalização dos Sistemas de Abastecimento  
de Água e Esgotamento Sanitário do Município de  
Guaiúba

**COORDENADORIA DE SANEAMENTO BÁSICO**

**Fortaleza – CE  
Junho/2026**

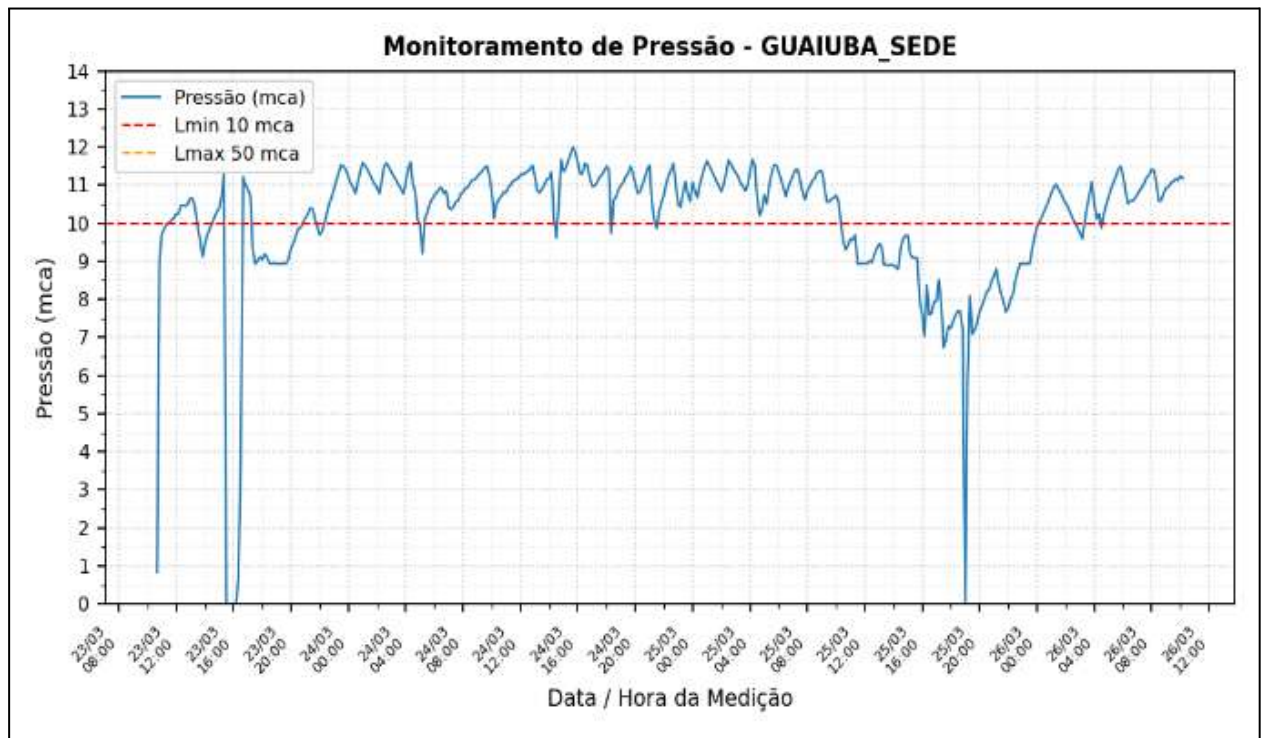
- **Ponto 1** – Rua Custódio Teixeira de Melo, 100 - Guaiúba/CE: no período de 23/03/2026 às 10h40min a 26/03/2026 às 10h10min, 31,40% das 430 medições apresentaram pressões abaixo de 10 mca (**Figura 5**);
- **Ponto 2** – CE-060, 63 - Mata Fresca (Guaiúba)/CE: no período de 23/03/2026 às 11h20min a 26/03/2026 às 10h20min, 7,73% das 427 medições apresentaram pressões abaixo de 10 mca (**Figura 6**).

**Figura 5** - Monitoramento da pressão no SAA de Guaiúba - 23/03/2026 a 26/03/2026, no endereço: Rua Custódio Teixeira de Melo, 100.

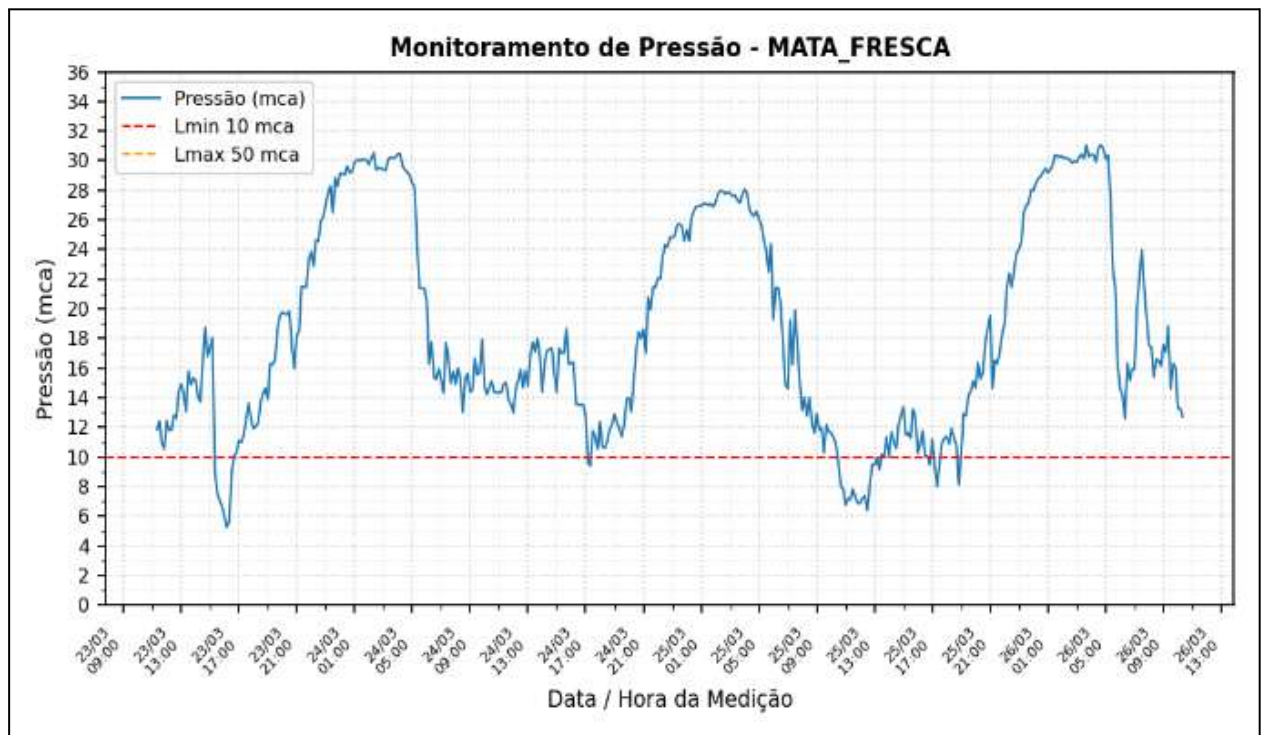
**Figura 6** - Monitoramento da pressão no SAA da localidade de Mata Fresca - 23/03/2026 a 26/03/2026, no endereço: CE-060, 63.

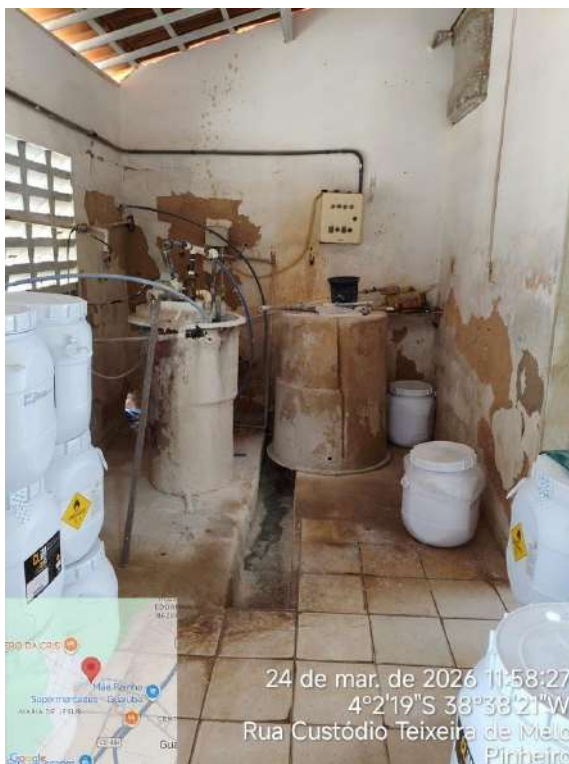
- **Casa de Química:** a unidade opera por meio de improvisações estruturais e elétricas, com equipamentos dispostos sobre bases precárias; tubulações e cabeamento elétrico instalados de forma improvisada através de cobogós; condutores elétricos expostos, sem eletrodutos de proteção e isolamento; calha de piso sem grelha de proteção, gerando risco de acidentes (**Fotos 7 a 12**);

**Foto 7 - ETA Guaiúba / Casa de Química:** instalações improvisadas tanto no tratamento quanto nas instalações elétricas.

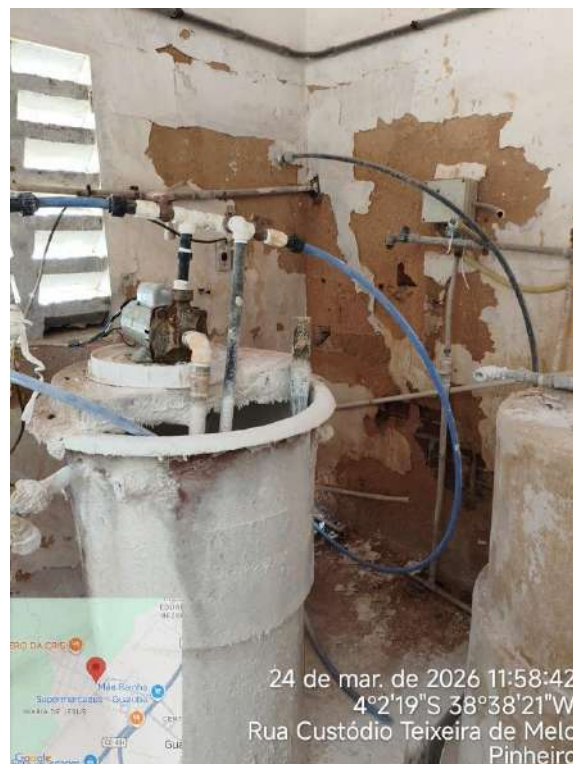
**Foto 8 - ETA Guaiúba / Casa de Química:** instalações improvisadas tanto no tratamento quanto nas instalações elétricas.

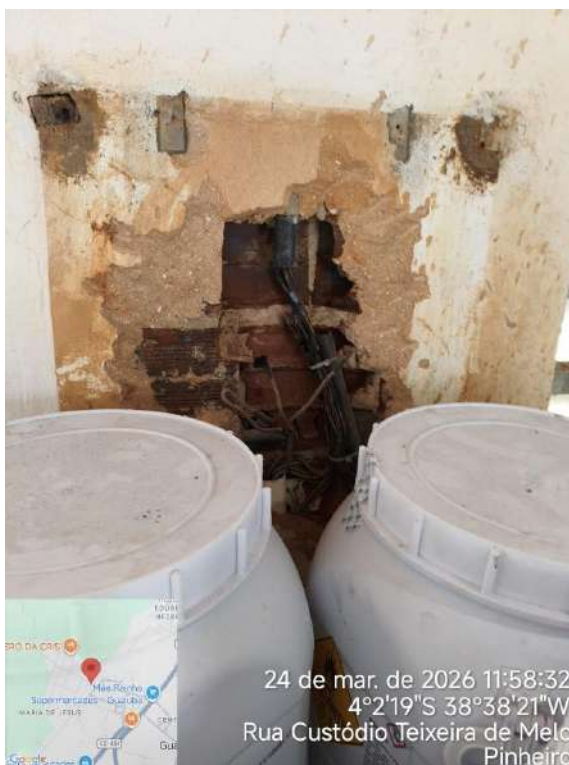
**Foto 9 - ETA Guaiúba / Casa de Química:** instalações improvisadas tanto no tratamento quanto nas instalações elétricas.

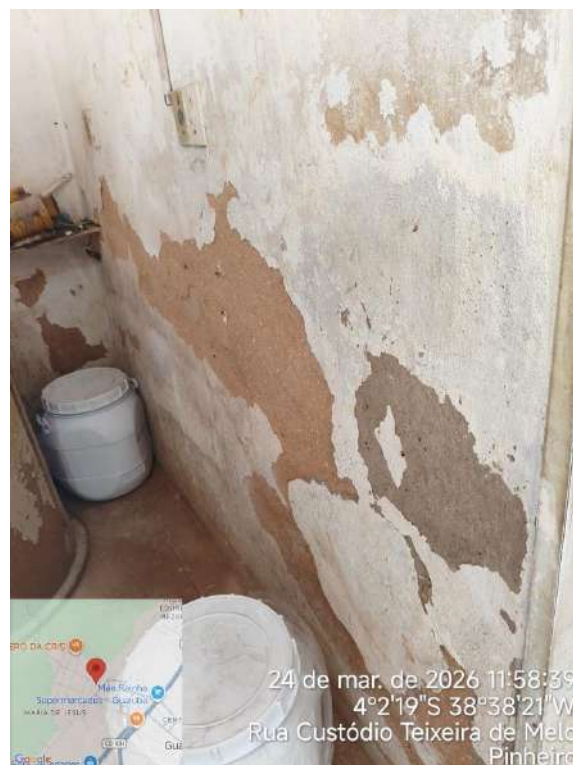
**Foto 10 - ETA Guaiúba / Casa de Química:** instalações improvisadas tanto no tratamento quanto nas instalações elétricas.

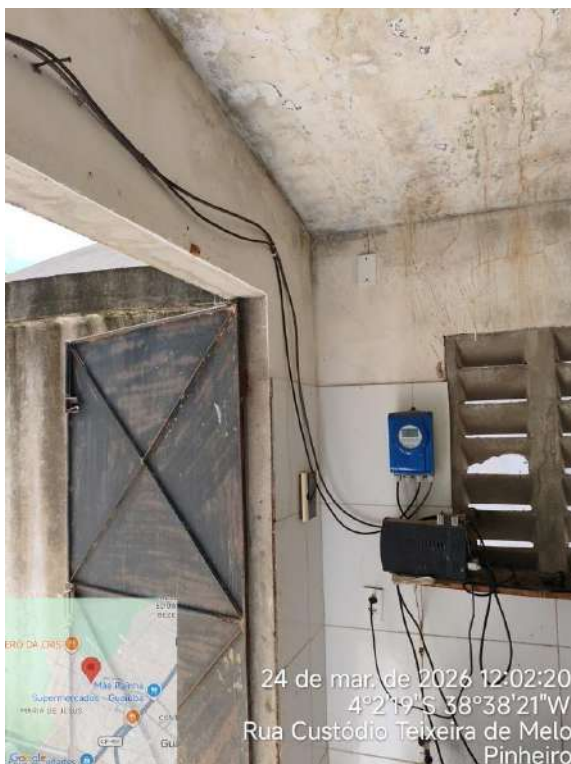
**Foto 11 - ETA Guaiúba / Casa de Química:** instalações improvisadas tanto no tratamento quanto nas instalações elétricas.

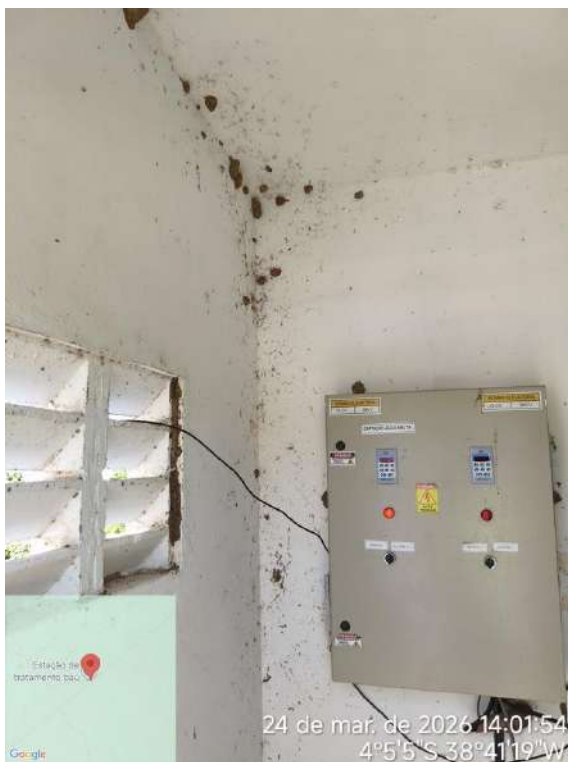
- **Casa de Bombas:** o cabeamento elétrico encontra-se instalado de forma improvisada através de cobogós; há condutores elétricos expostos, sem eletrodutos de proteção e isolamento (**Fotos 14 e 15**);
- **RAP-01:** reservatório compartilhado com o SISAR, no qual se constata condutores elétricos expostos, instalados sobre a laje e através da abertura de inspeção do reservatório, sem eletrodutos de proteção e isolamento, interligados com a Casa de Bombas; existe uma caixa de inspeção sem tampa na área de circulação do pátio (**Fotos 16 a 18**).

**Foto 14** - Captação / Casa de Bombas (Dourado): fio/cabo inadequado.

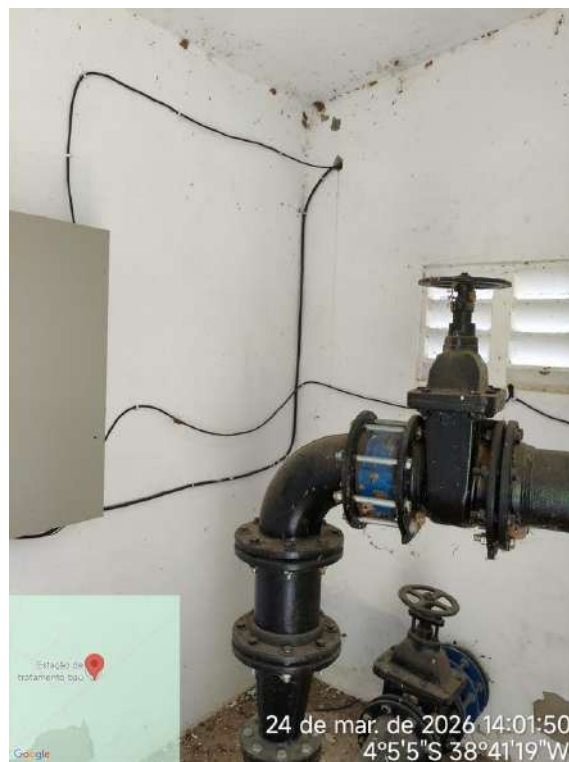
**Foto 15** - Captação / Casa de Bombas (Dourado): fio/cabo inadequado.

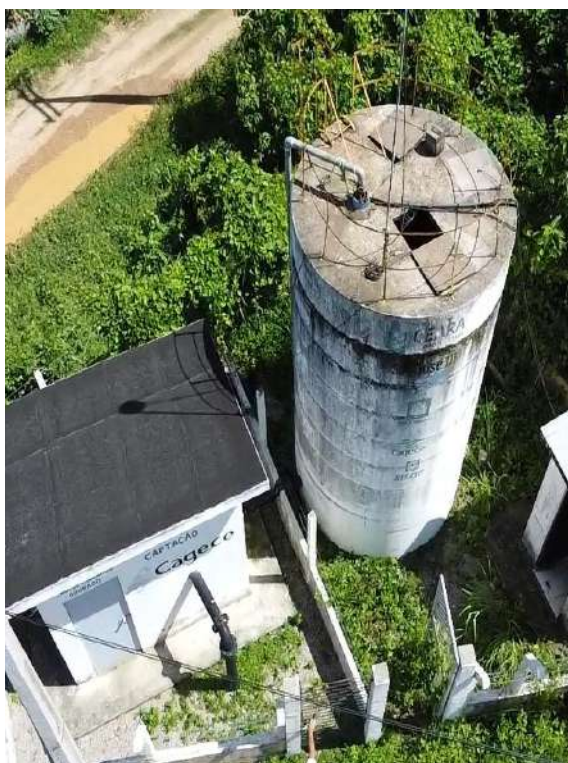
**Foto 16** - Captação / RAP-01 (Dourado): fios/cabos inadequados.

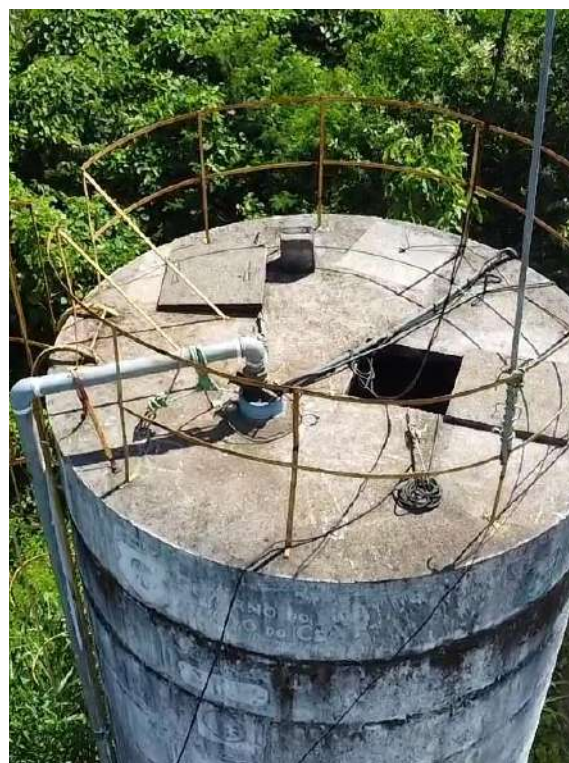
**Foto 17** - Captação / RAP-01 (Dourado): fios/cabos inadequados.

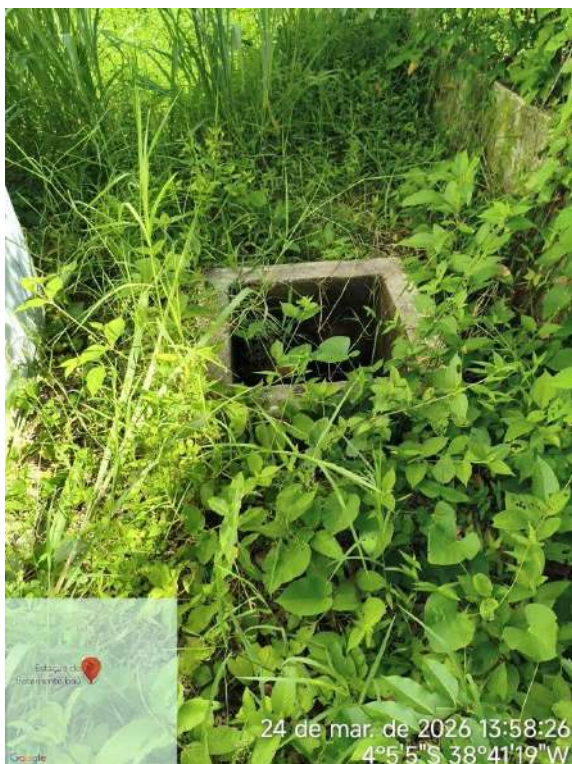
**Foto 18** - Captação / RAP-01 (Dourado): caixa sem tampa.

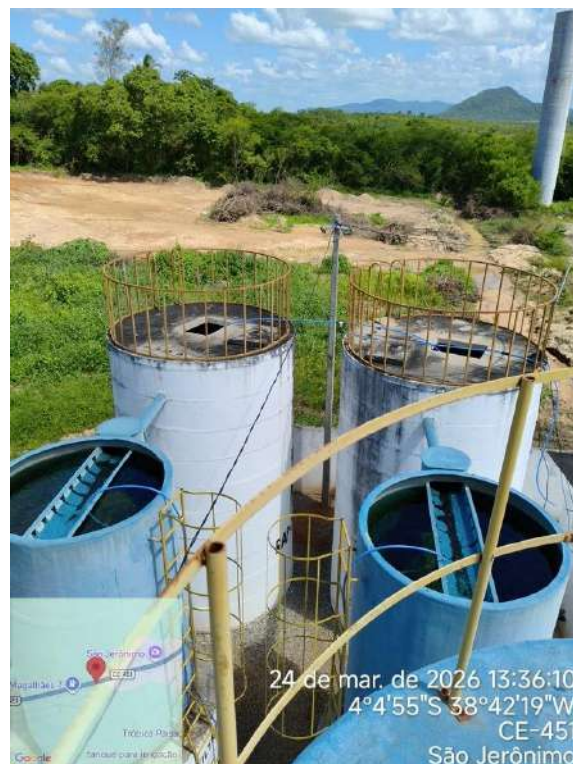
- **Filtros e Reservatórios:** os filtros F1 e F2 estão sem tampas; verificou-se cabeamento elétrico implantado, sem eletrodutos de proteção e isolamento, através das aberturas de inspeção dos reservatórios; há tubulação hidráulica instalada através das aberturas de inspeção dos reservatórios (**Fotos 19 e 20**);
- **Casa de Química:** as instalações elétricas são precárias, implantadas de forma inadequada através de cobogós e sem eletrodutos de isolamento e proteção (**Fotos 21 a 24**).

**Foto 19** - ETA Dourado: filtros e reservatórios sem tampas.

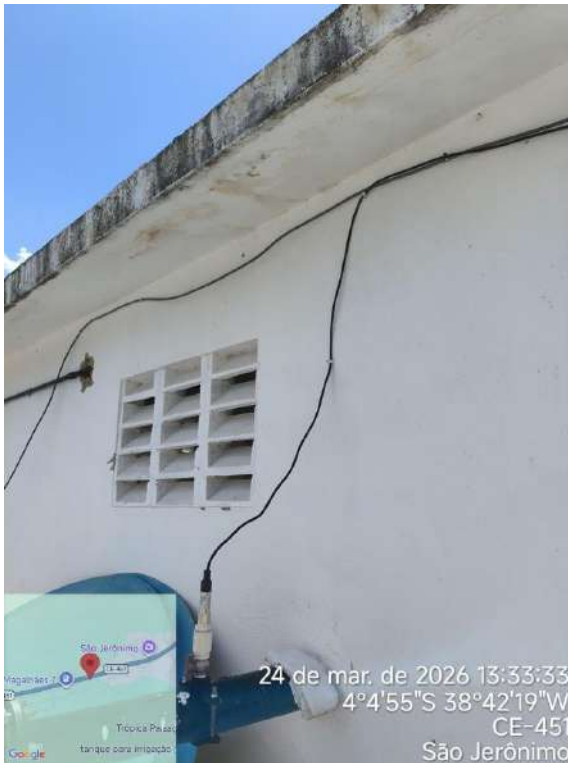
**Foto 21** - ETA Dourado / Casa de Química: instalações elétricas precárias, implantadas de forma inadequada através de cobogós e sem eletrodutos de isolamento e proteção.

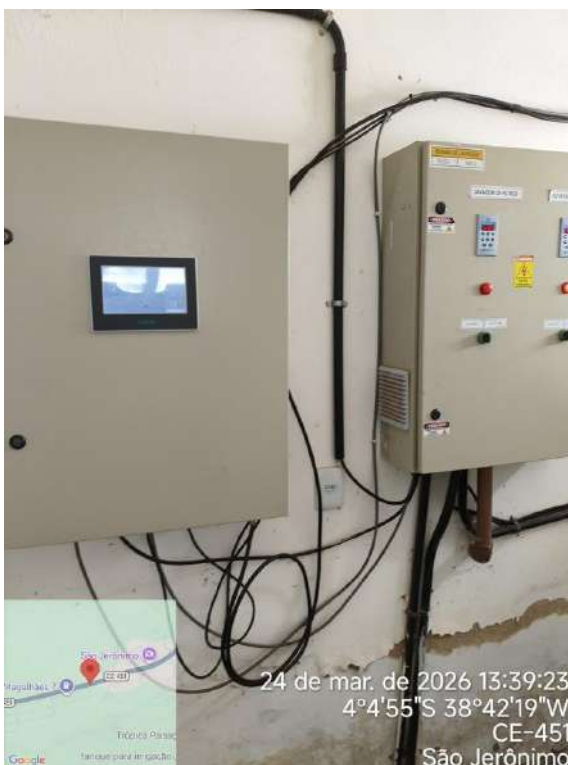
**Foto 23** - ETA Dourado / Casa de Química: instalações elétricas precárias, implantadas de forma inadequada através de cobogós e sem eletrodutos de isolamento e proteção.

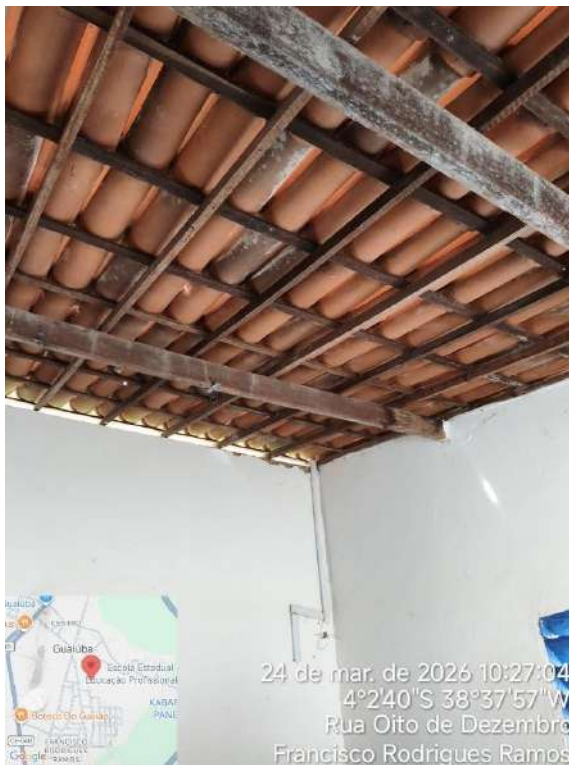
- **EEE-03:** não há iluminação na área do gerador (**Foto 25**);
- **ETE Guaiúba:** o tratamento preliminar não tem as comportas divisórias (*stop logs*) das caixas de areia; não há casa de apoio na estação para o operador; existem caixas de inspeção sem tampas na área de circulação (**Fotos 26 a 29**).

**Foto 25 - ETE-03 (Sede):** não há iluminação na área do gerador.

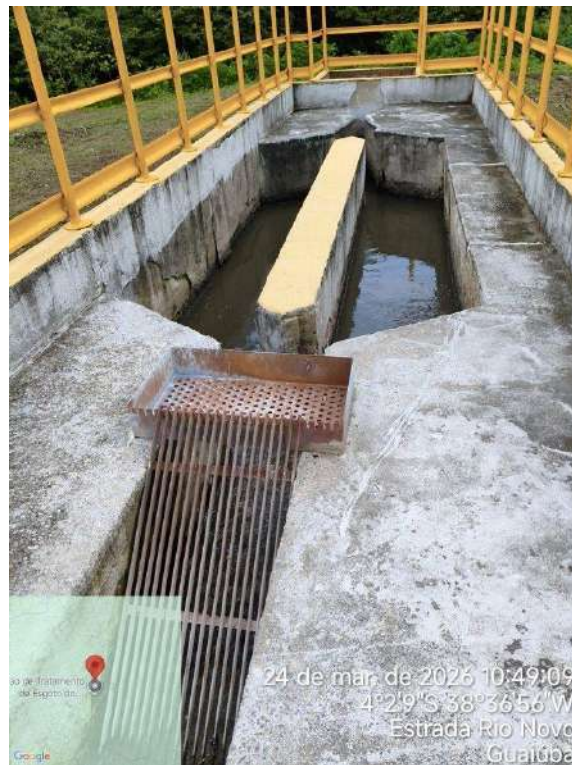
**Foto 26 - ETE Guaiúba:** tratamento preliminar não possui comportas divisórias.

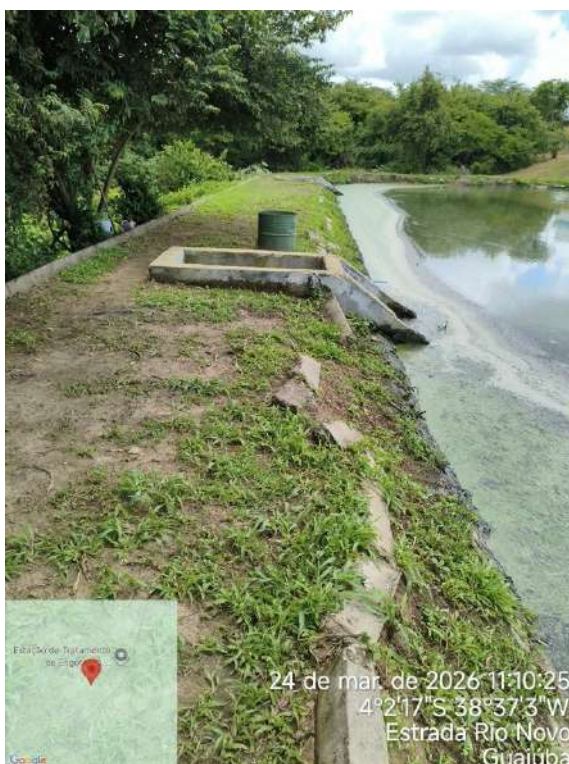
**Foto 27 - ETE Guaiúba:** caixa sem tampa de proteção na área de circulação.

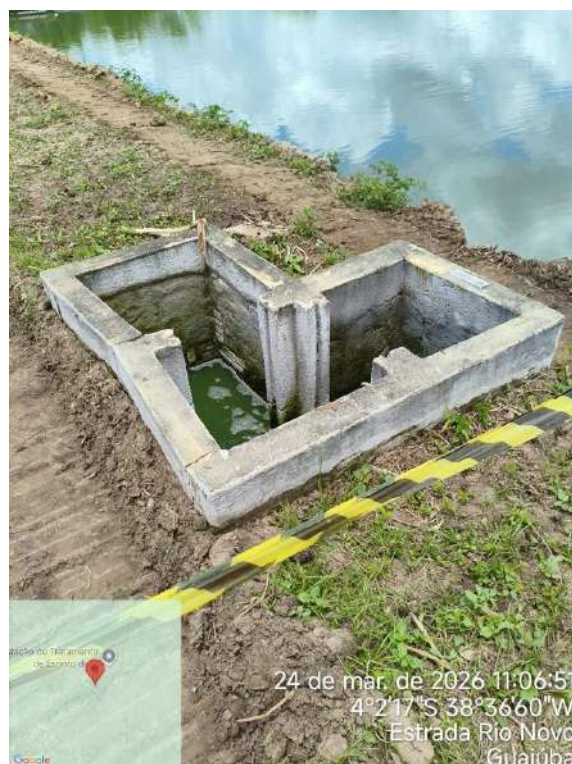
**Foto 28 - ETE Guaiúba:** caixa sem tampa de proteção na área de circulação.

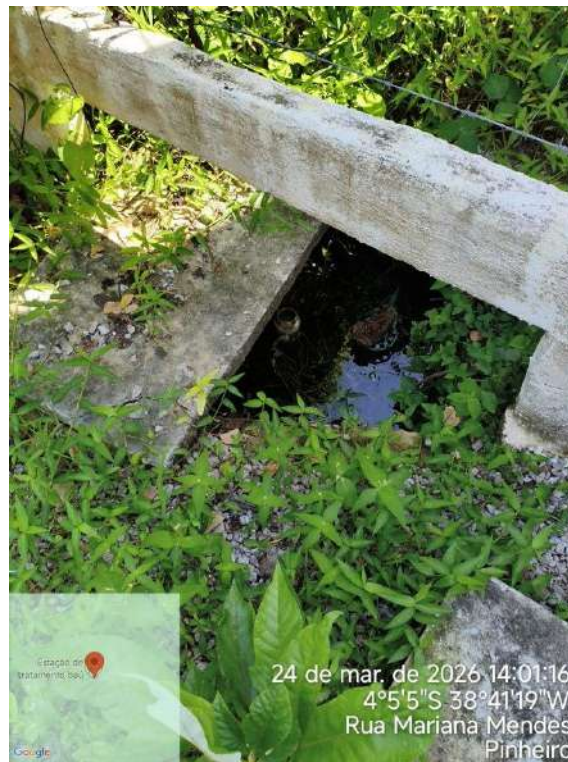
- **Casa de Bombas:** há fiação e cabos sem proteção adequada; as paredes encontram-se com revestimento deteriorado, sujeidade e focos de cupim; o piso está com sujeidade acumulada; existe uma caixa de proteção e inspeção com a tampa fora do lugar na área do pátio (**Fotos 63 a 66**);
- **RAP-01:** reservatório compartilhado com o SISAR, no qual se constatou que o portão de entrada está sem tranca, a abertura de inspeção do reservatório está com a tampa fora do lugar, as paredes do reservatório apresentam pintura desgastada e indícios de infiltração/vazamento, há presença de vegetação alta no entorno da estrutura (**Fotos 67 a 70**);

**Foto 66** - Captação / Casa de Bombas (Dourado): caixa de proteção e inspeção com tampa deslocada.

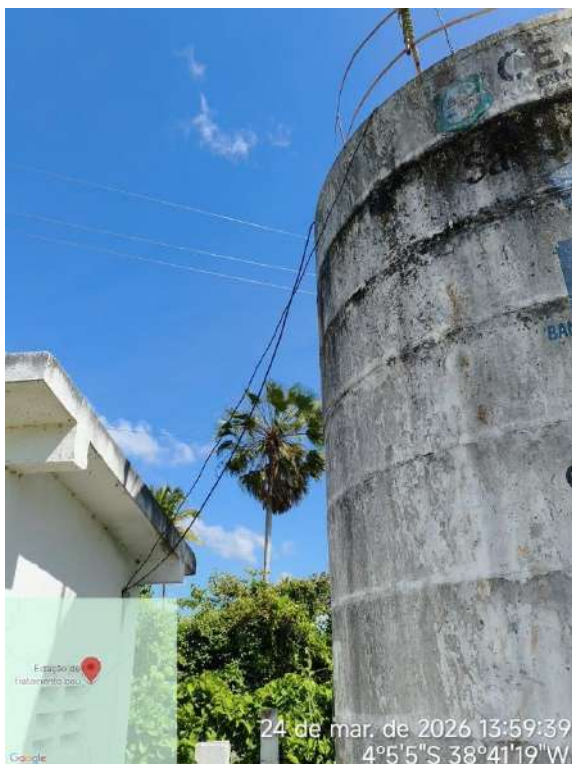
**Foto 68** - Captação / RAP-01 (Dourado): fiação inadequada.

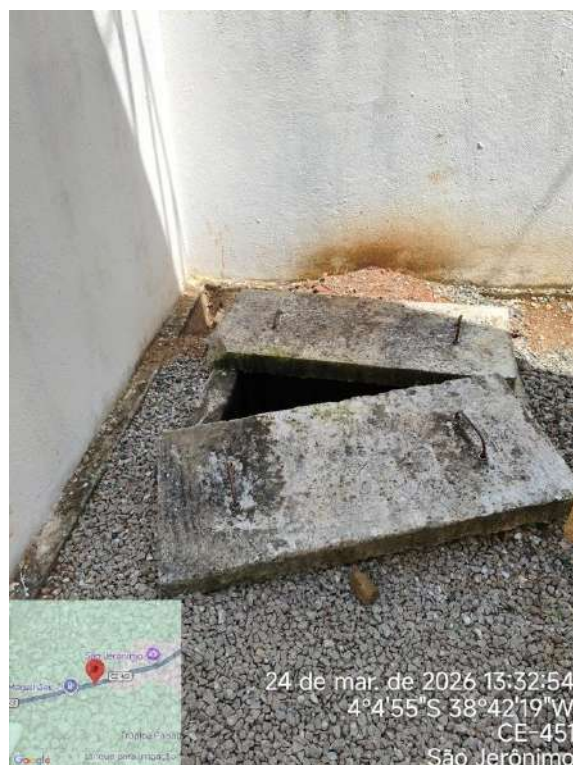
➤ **ETA Dourado:** há caixas de inspeção com tampas fora do lugar na área de circulação (**Fotos 71 a 73**);

**Foto 71** - ETA Dourado: caixa de inspeção com tampa inadequada fora do lugar.

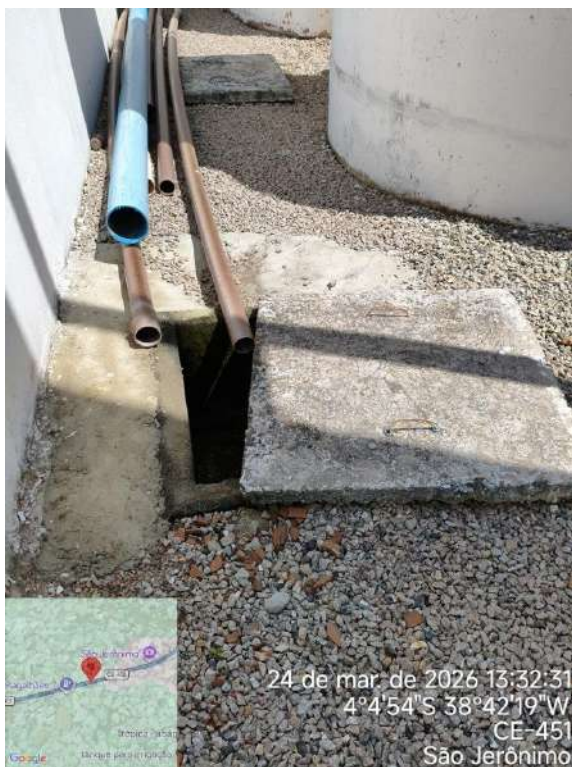
**Foto 72 - ETA Dourado:** caixa de inspeção com tampa inadequada fora do lugar.

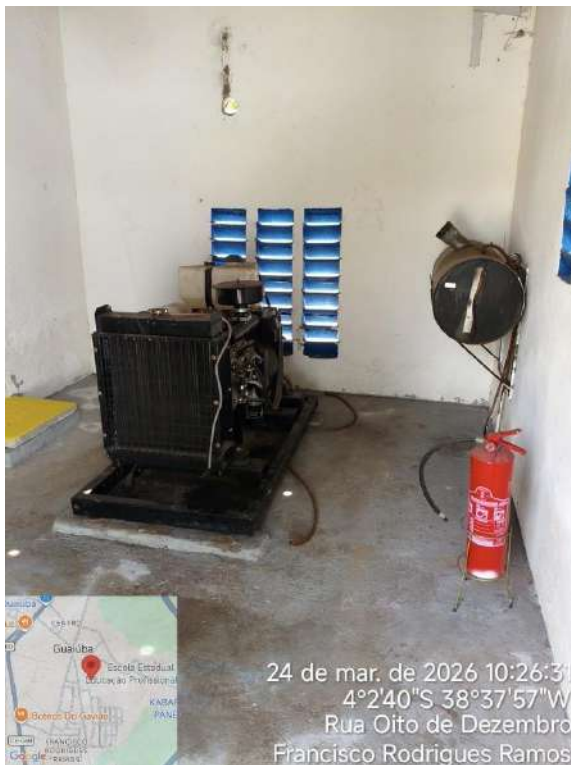
- **EEE-03:** o grupo gerador está fora de operação (**Foto 75**);
- **ETE Guaiúba:** o revestimento do tratamento preliminar está sem acabamento; os taludes se encontram em processo de erosão e com placas de proteção deterioradas; há caixas de esgoto danificadas e em processo de deterioração na área de circulação; verificam-se canaletas de drenagem deterioradas; há meios-fios dos taludes deteriorados (**Fotos 76 a 90**).

**Foto 75 - EEE-03 (Sede):** grupo gerador está parado.

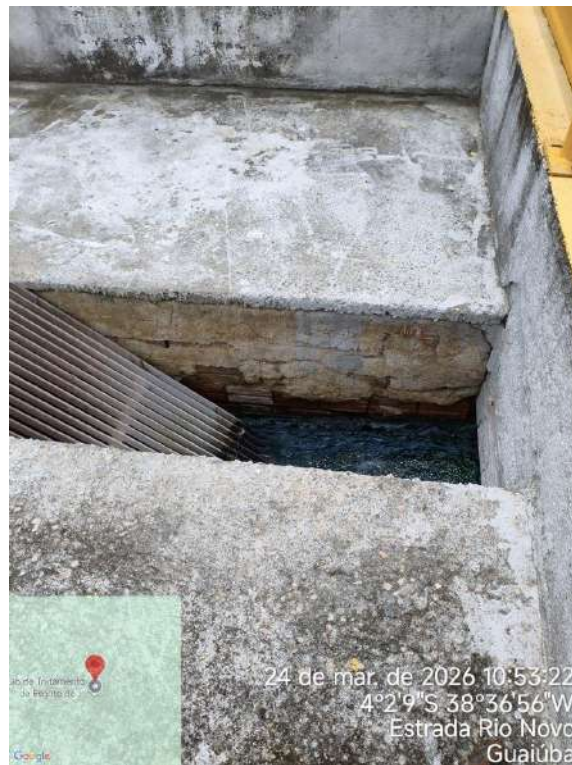
**Foto 76 - ETE Guaiúba:** revestimento do tratamento preliminar sem acabamento.

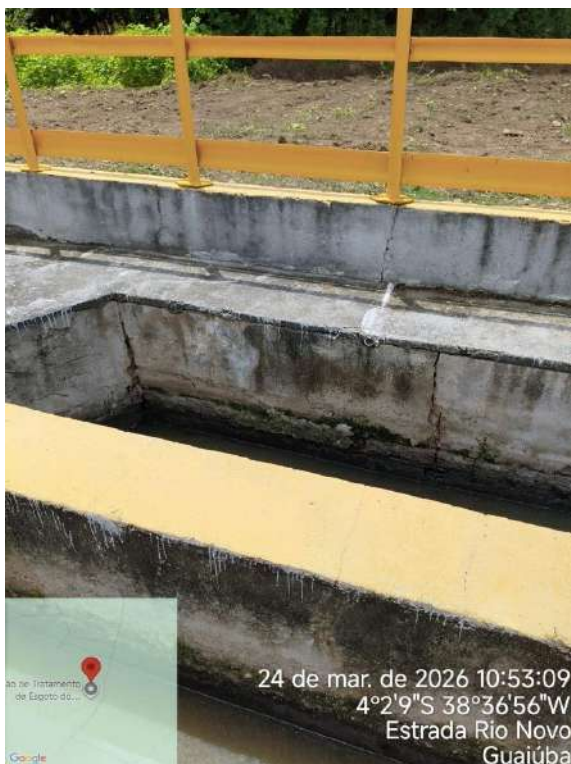
**Foto 77 - ETE Guaiúba:** revestimento do tratamento preliminar sem acabamento.

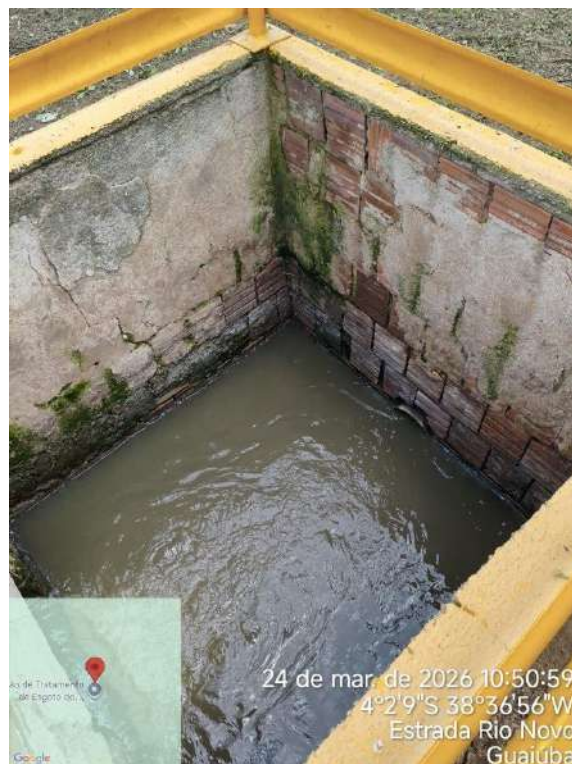
**Foto 78 - ETE Guaiúba:** revestimento do tratamento preliminar sem acabamento.

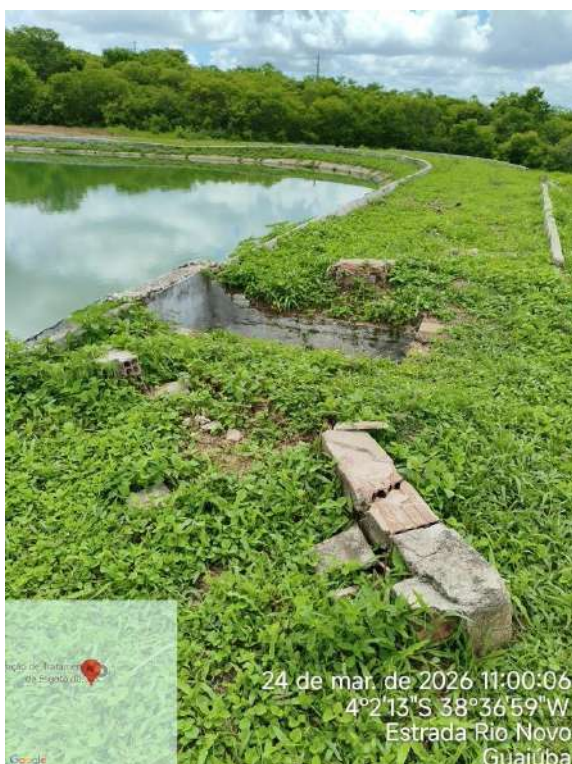
**Foto 81 - ETE Guaiúba:** caixas de esgoto na área de circulação danificadas.

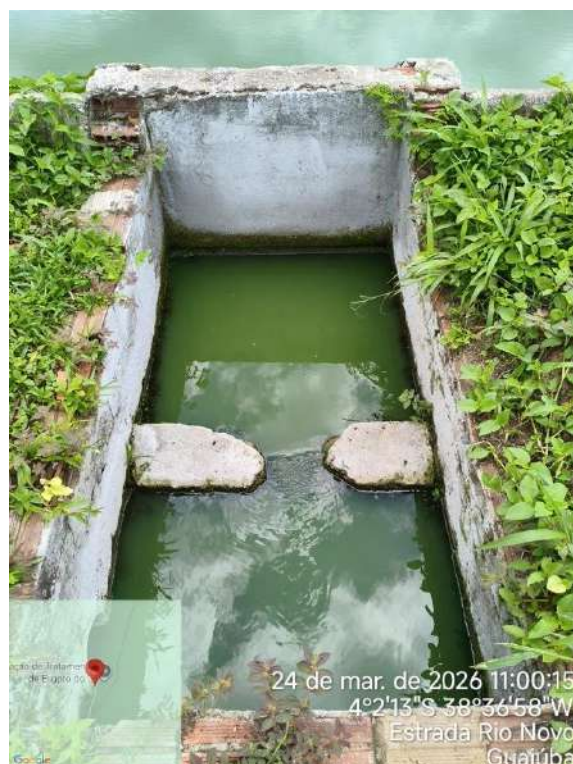
**Foto 82 - ETE Guaiúba:** caixas de esgoto na área de circulação danificadas.
