**RELATÓRIO DE FISCALIZAÇÃO**  
**RF/CSB/0025/2026**  
**(NUP: 13012.004988/2026-36) - (PCSB/CSB/0029/2026)**

**Assunto:** Fiscalização do Sistema de  
Abastecimento de Água do Município de Santa  
Quitéria/CE

**COORDENADORIA DE SANEAMENTO BÁSICO**

**Fortaleza – CE**  
**Junho/2026**

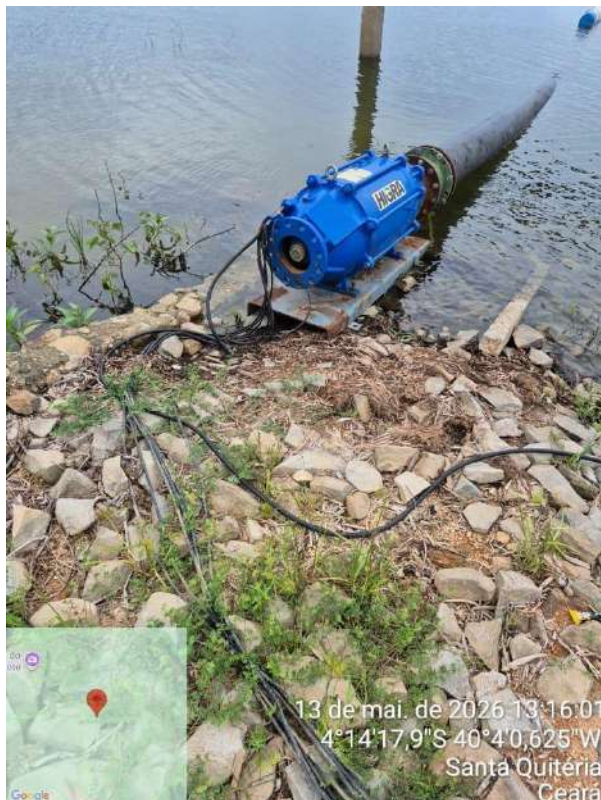
**Foto 1** - Captação (sede): bombas e painéis com fiação sem eletrodutos.

**Determinação D3** - A CAGECE deve cumprir as normas técnicas e os procedimentos estabelecidos para a implantação / manutenção das instalações dos sistemas de abastecimento de água, visando corrigir as não conformidades descritas na constatação C3.

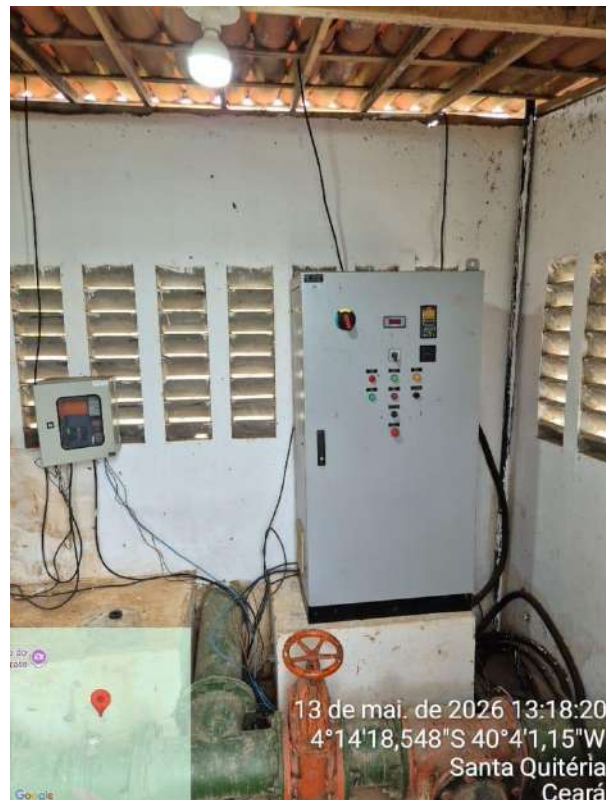
**Foto 2** - Captação (sede): bombas e painéis com fiação sem eletrodutos.

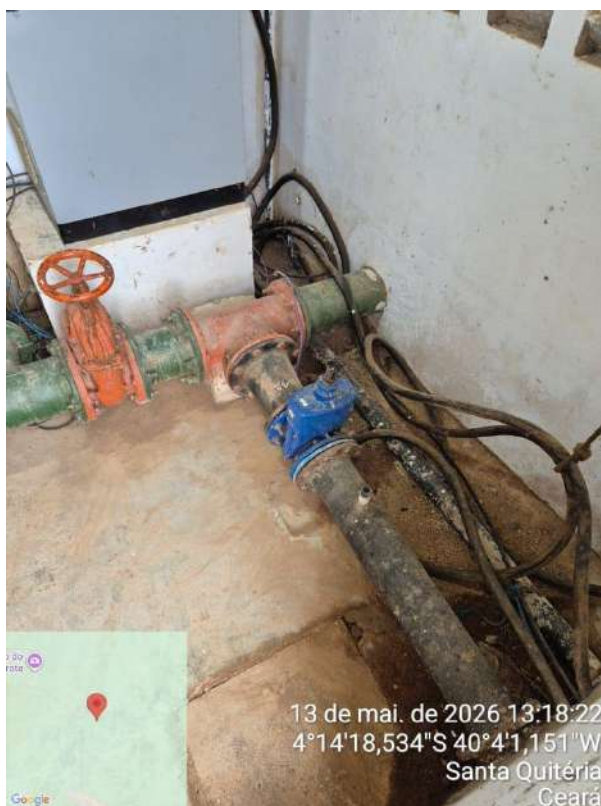
**Foto 3** - Captação (sede): bombas e painéis com fiação sem eletrodutos.

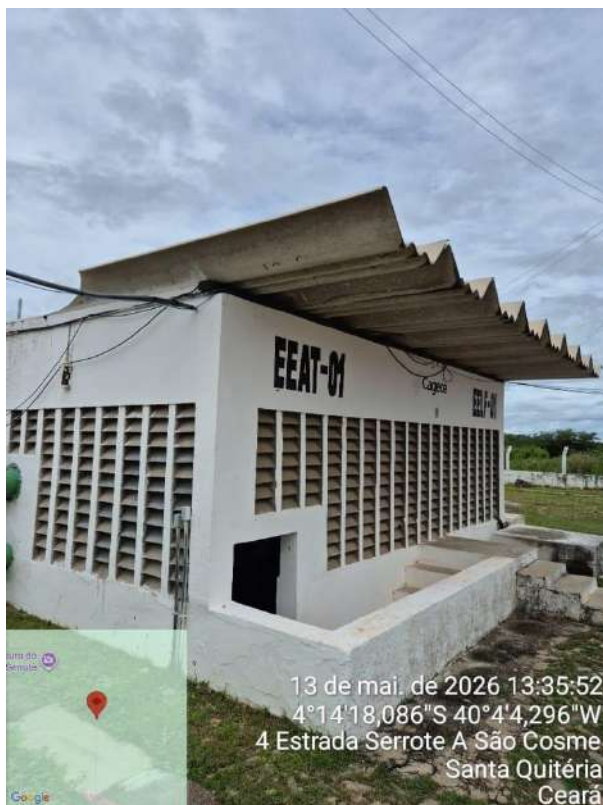
**Foto 5 - EEAT-01 (sede):** fiação sem eletrodutos.

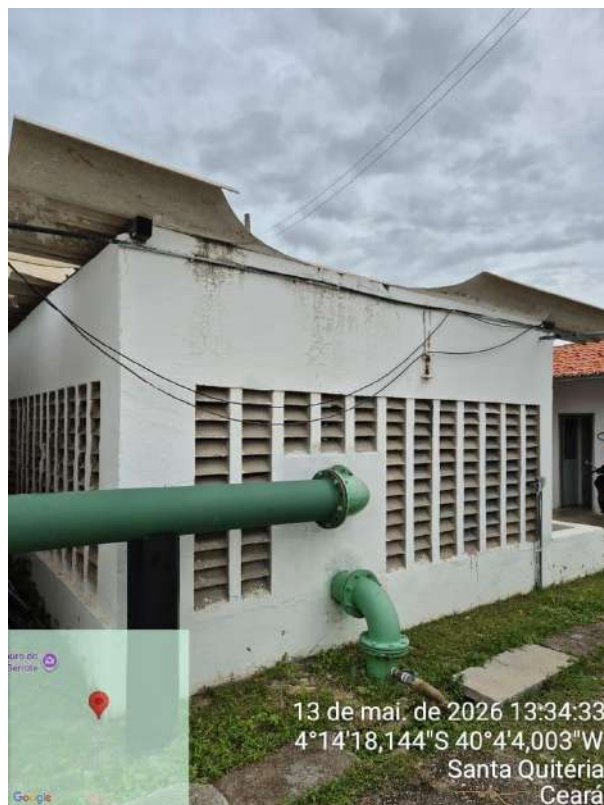
**Foto 6 - EEAT-01 (sede):** fiação sem eletrodutos.

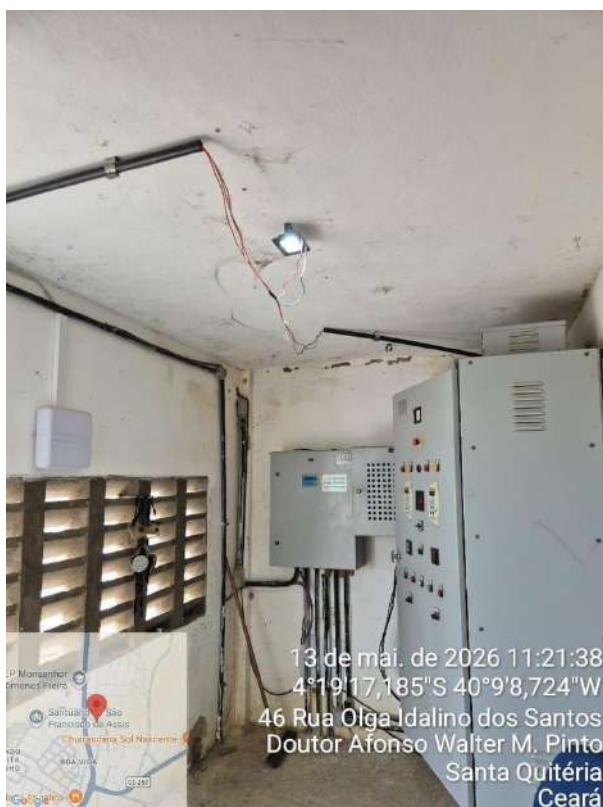
**Foto 7 - EEAT-02 (sede):** fiação inadequada e sem eletrodutos.

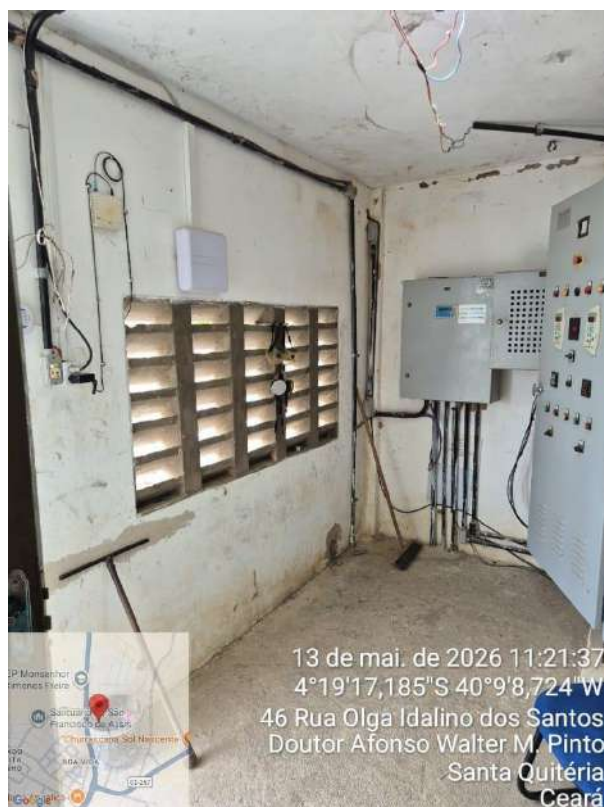
**Foto 8 - EEAT-02 (sede):** fiação inadequada e sem eletrodutos.

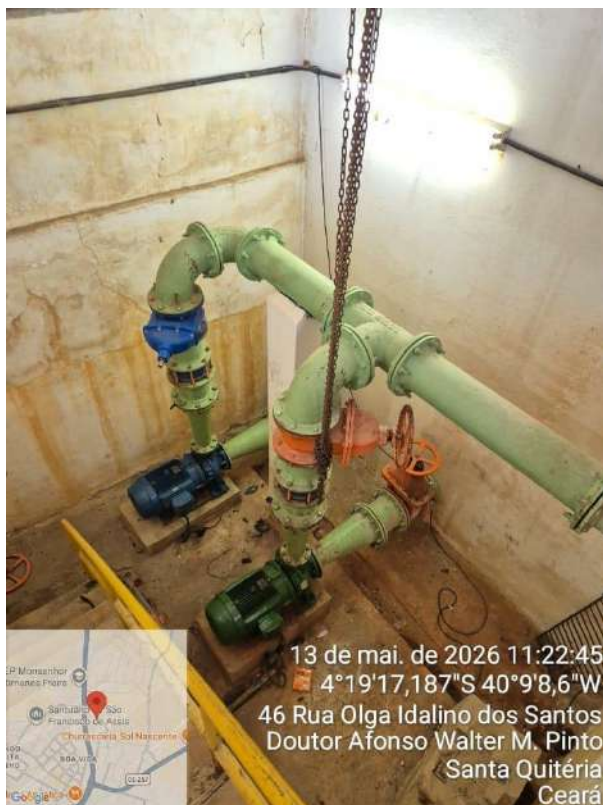
**Foto 9 - EEAT-02 (sede):** fiação inadequada e sem eletrodutos.

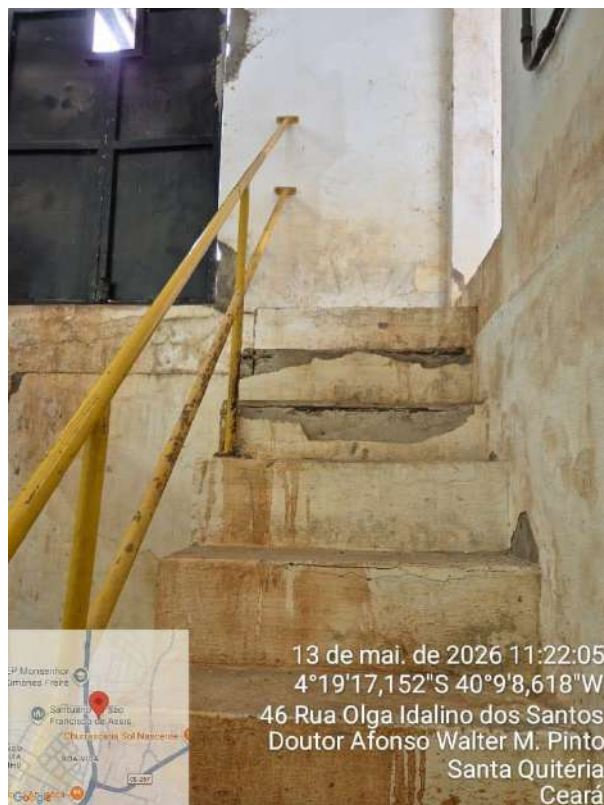
**Foto 10 - EEAT-02 (sede):** escada com armadura exposta.

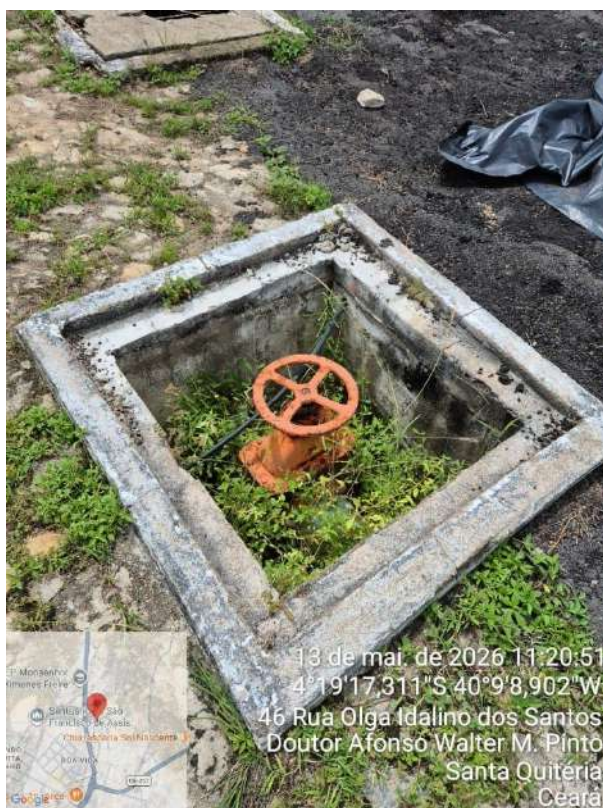
**Foto 11 - EEAT-02 (sede):** caixa de registro sem grade.

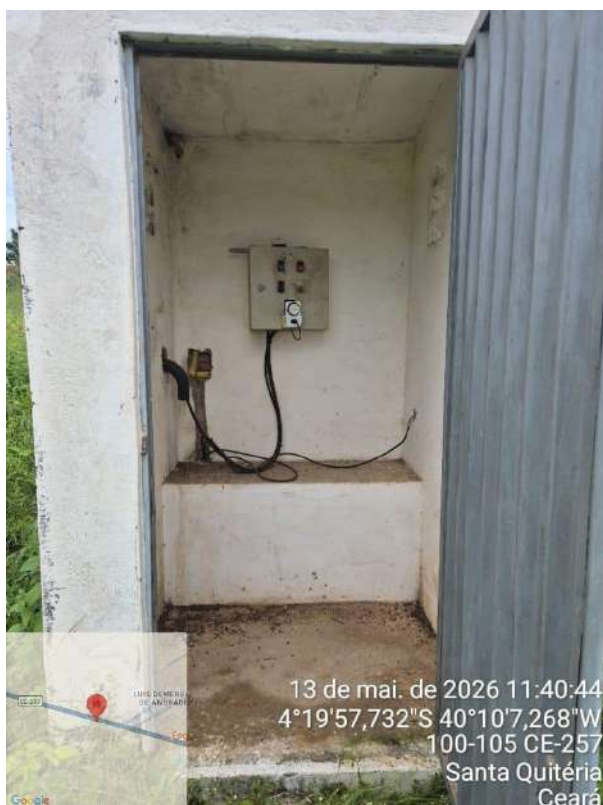
**Foto 14 - EERD-01 (sede):** fiação exposta sem eletrodutos, sem iluminação.

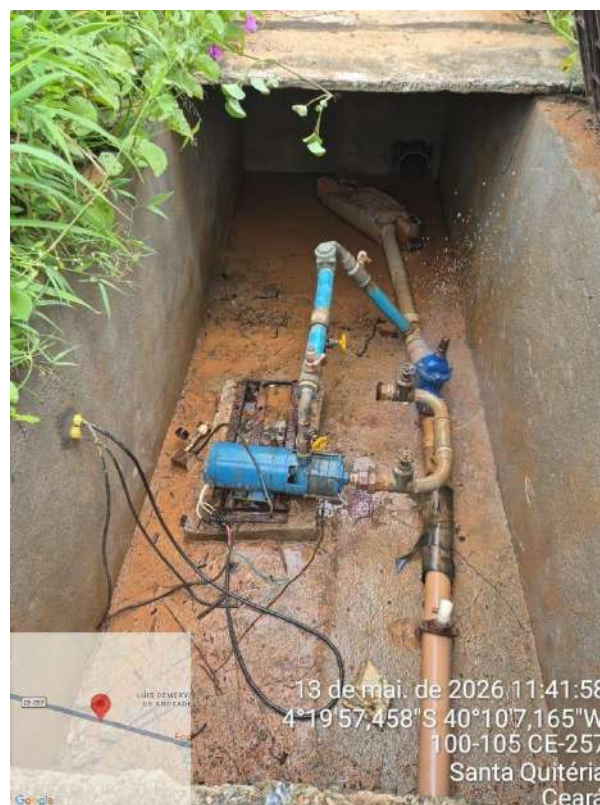
**Foto 15 - EERD-01 (sede):** fiação exposta sem eletrodutos.

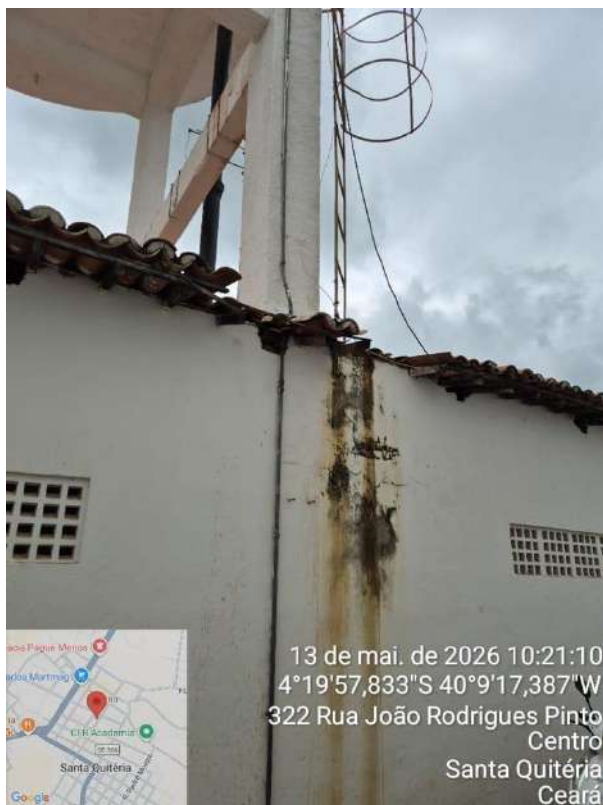
**Foto 16** - REL-02 (sede): fiação exposta na escada.

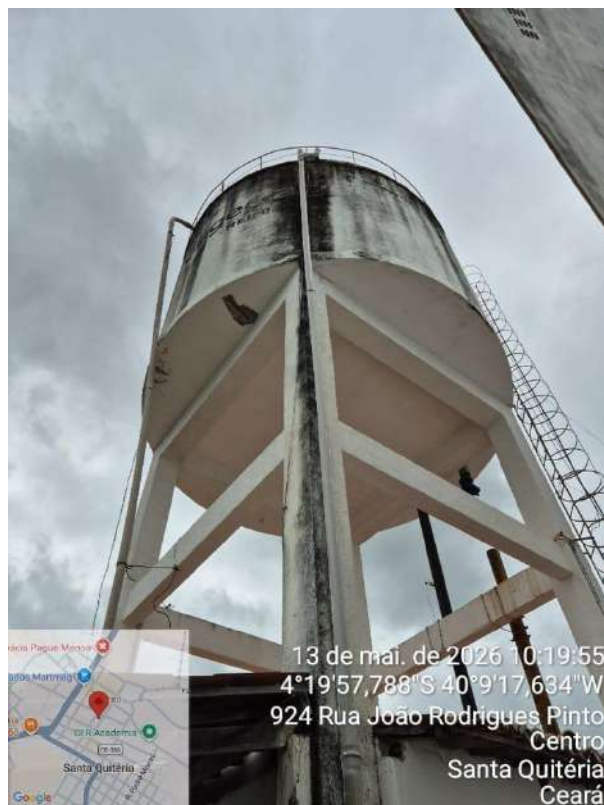
**Foto 17** - REL-02 (sede): armadura exposta.

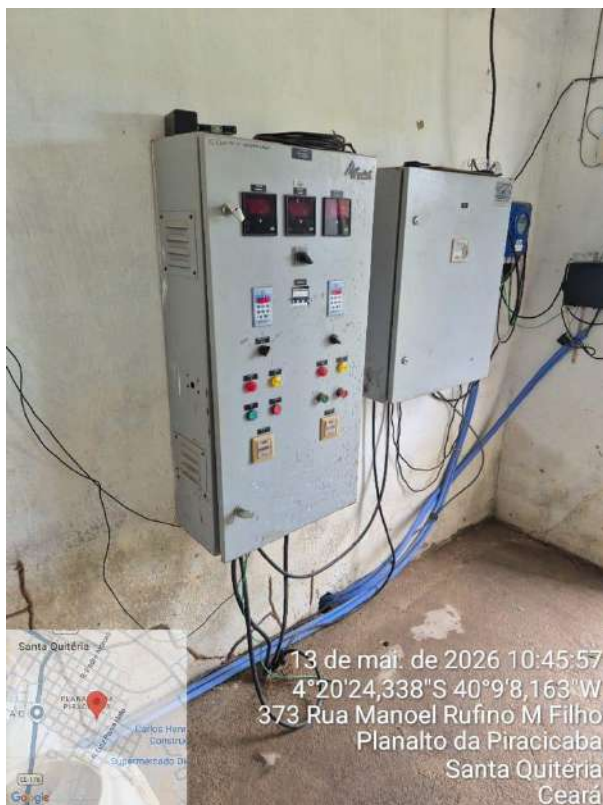
**Foto 19** - EERD-02 (sede): fiação sem eletrodutos.

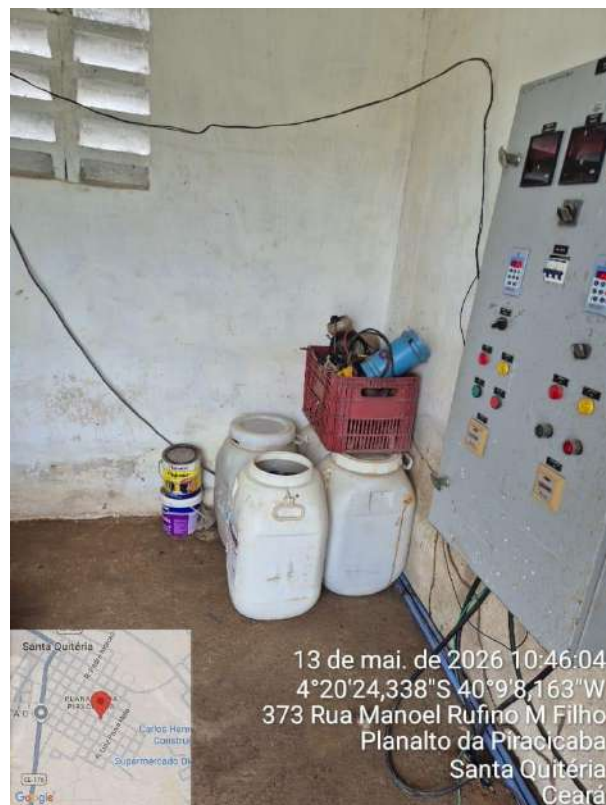
**Foto 20** - EERD-02 (sede): fiação sem eletrodutos.

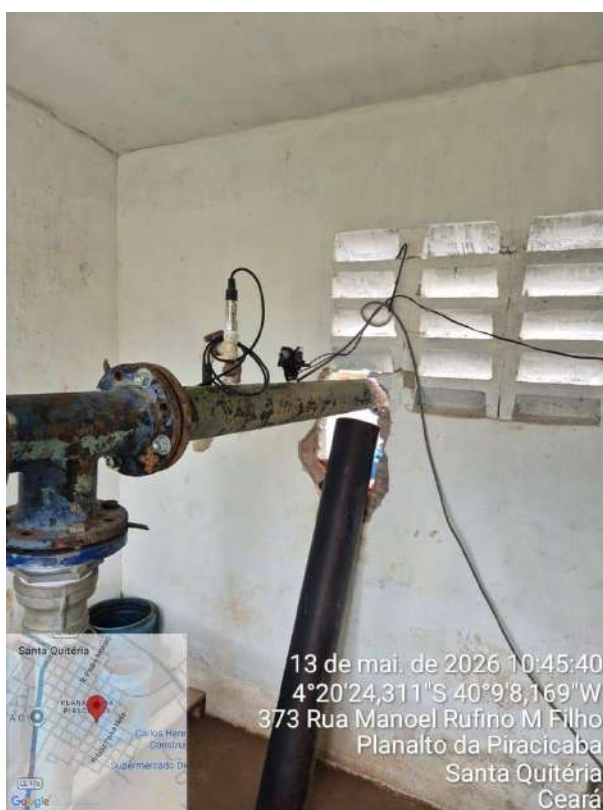
**Foto 21** - EERD-02 (sede): fiação sem eletrodutos, abertura inadequada na parede.

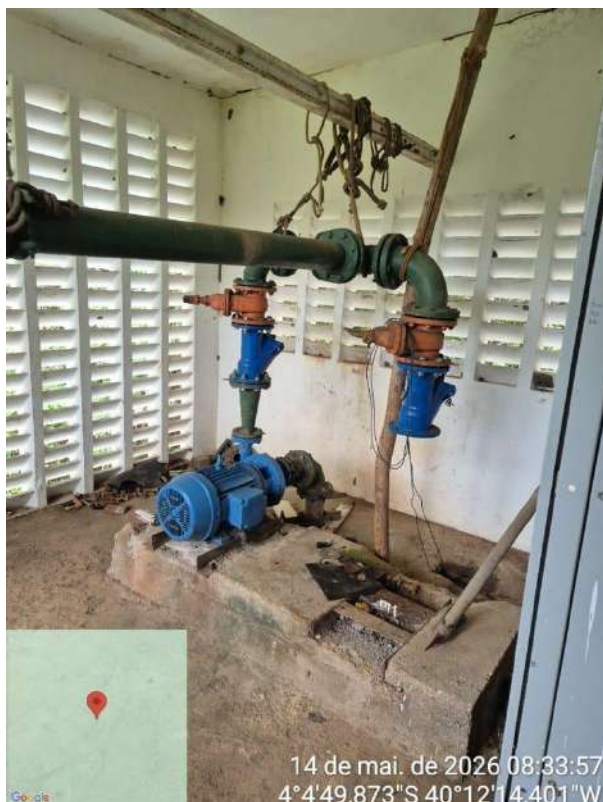
**Foto 23 - EEAB-01 (Lisieux):** ausência de bomba reserva.

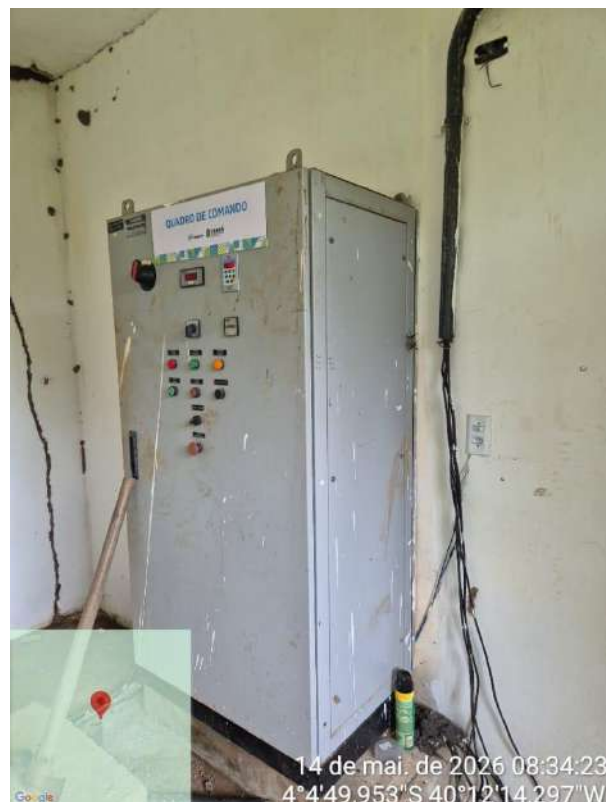
**Foto 24 - EEAB-01 (Lisieux):** parte da fiação sem eletrodutos.

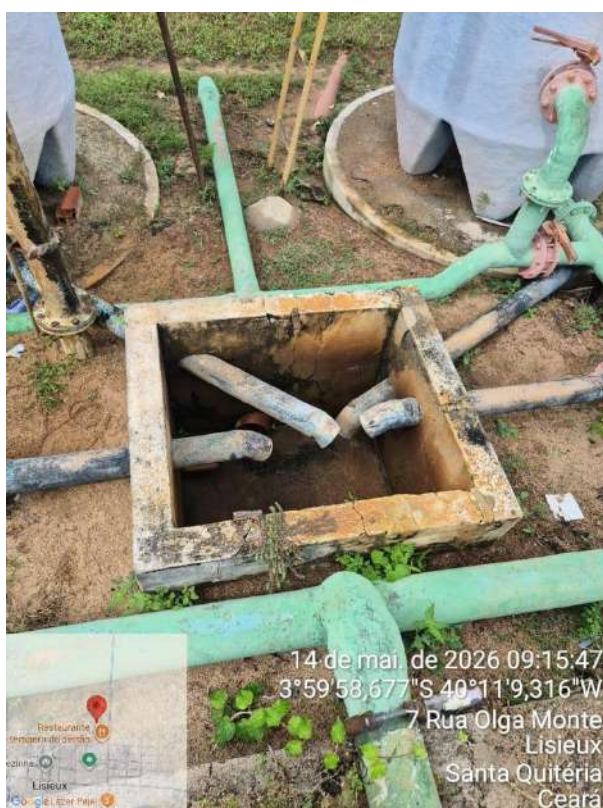
**Foto 25 - ETA Lisieux:** caixas sem grade de proteção.

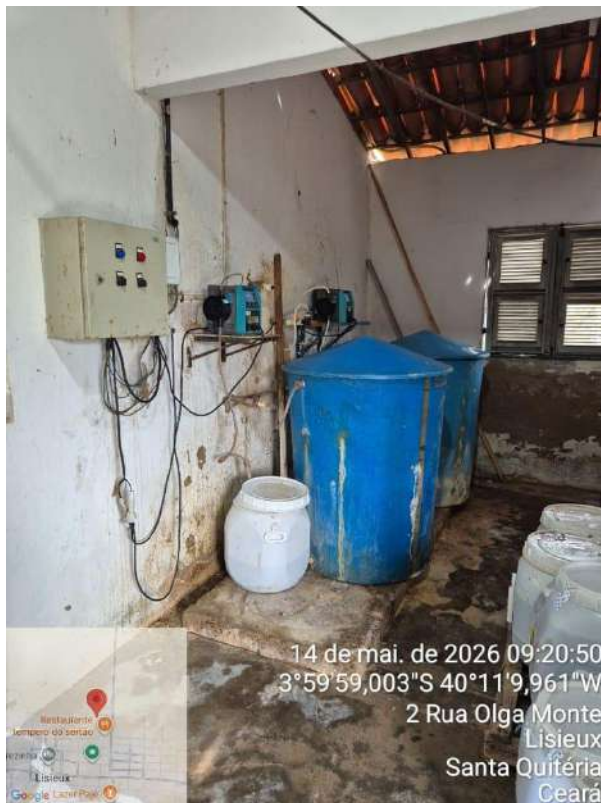
**Foto 27 - ETA Lisieux:** painéis com fiação sem eletrodutos.

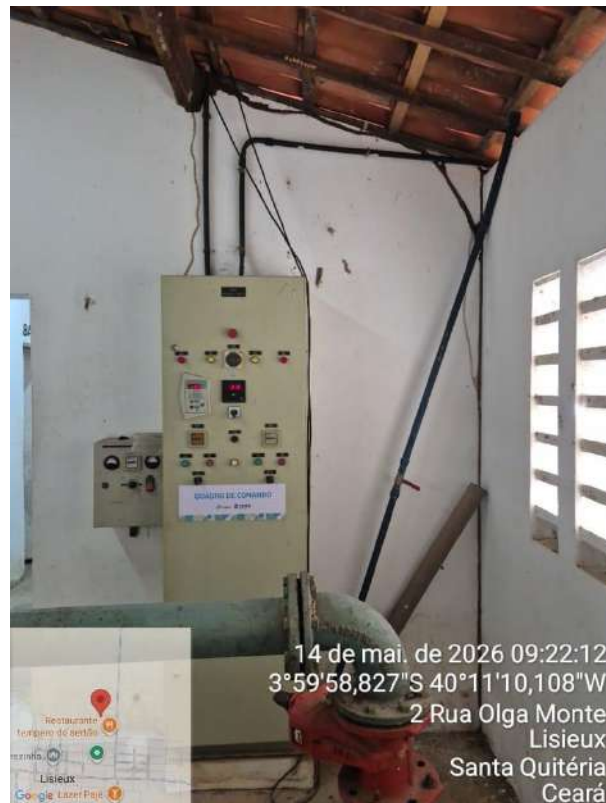
**Foto 28 - ETA Lisieux:** painéis com fiação sem eletrodutos.

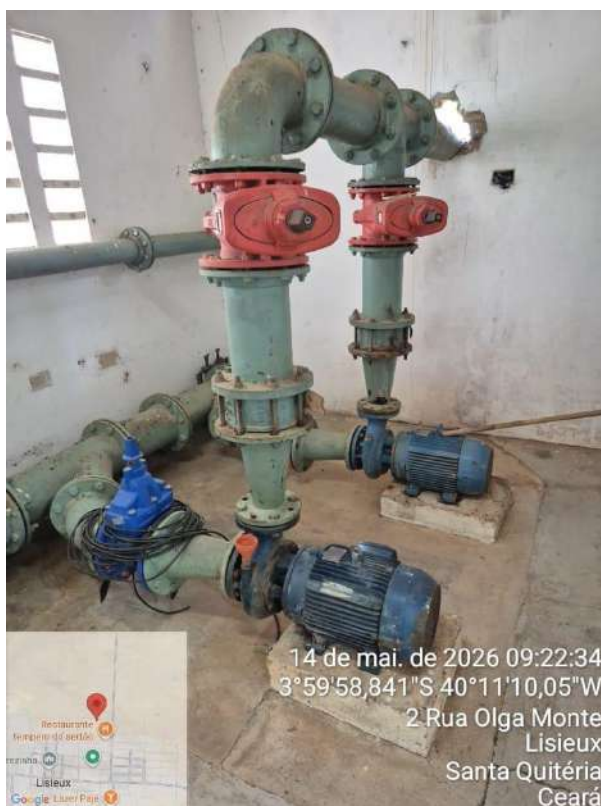
**Foto 29 - ETA Lisieux:** bomba com fiação sem eletrodutos presa na válvula.

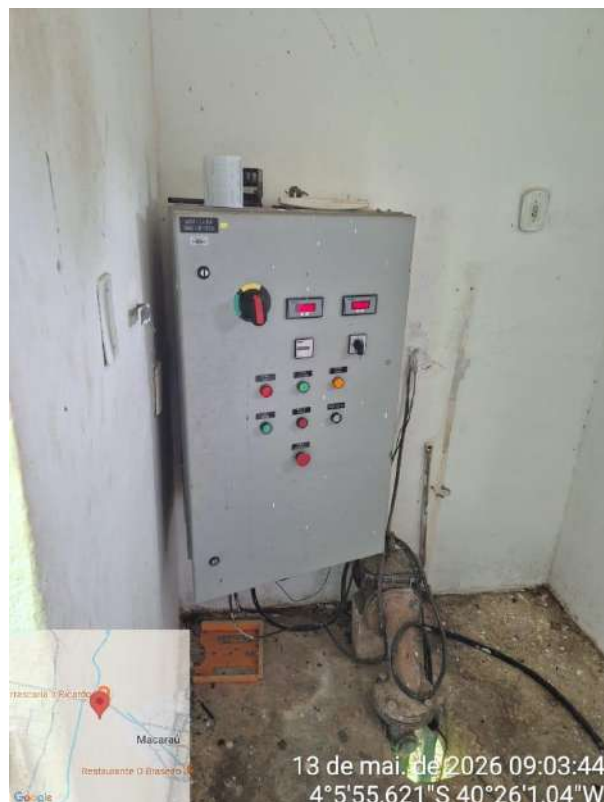
**Foto 31** - PT-03 (Macaraú): fiação sem eletrodutos.

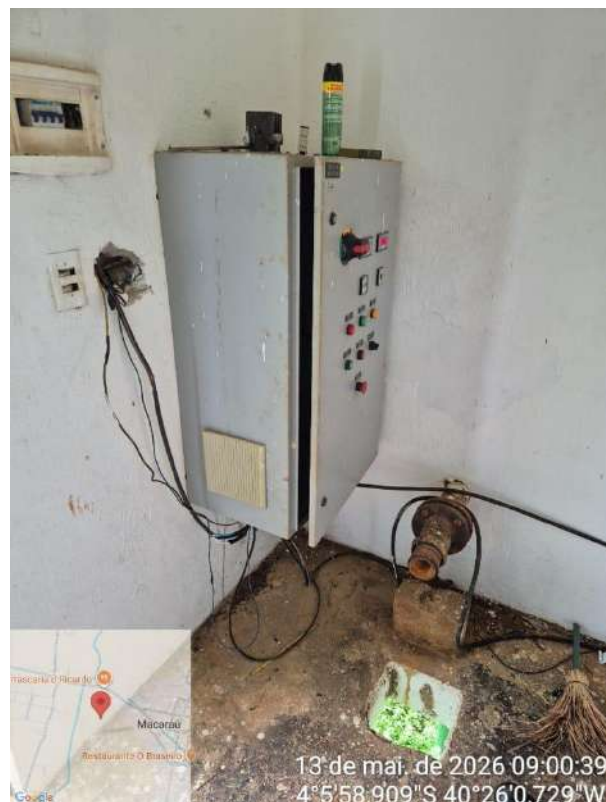
**Foto 32** - PT-04 (Macaraú): fiação sem eletrodutos.

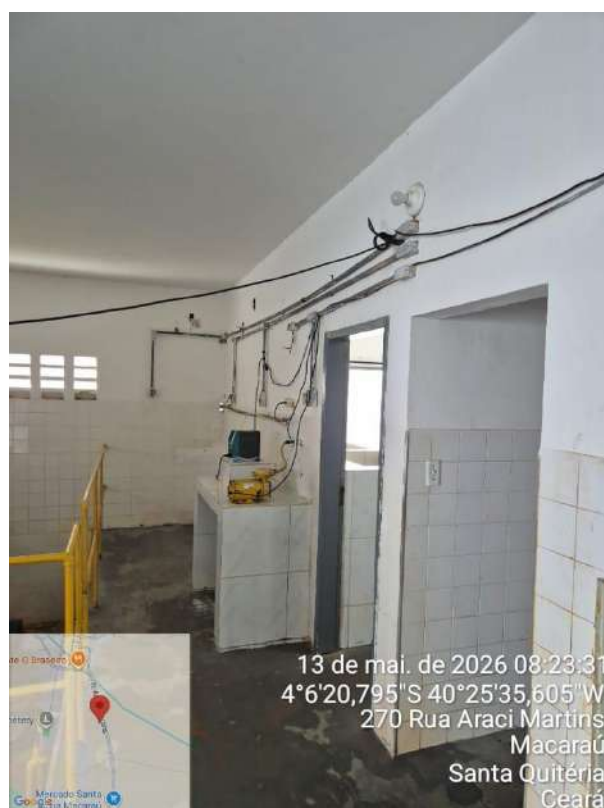
**Foto 33** - ETA Macaraú: fiação sem eletrodutos.

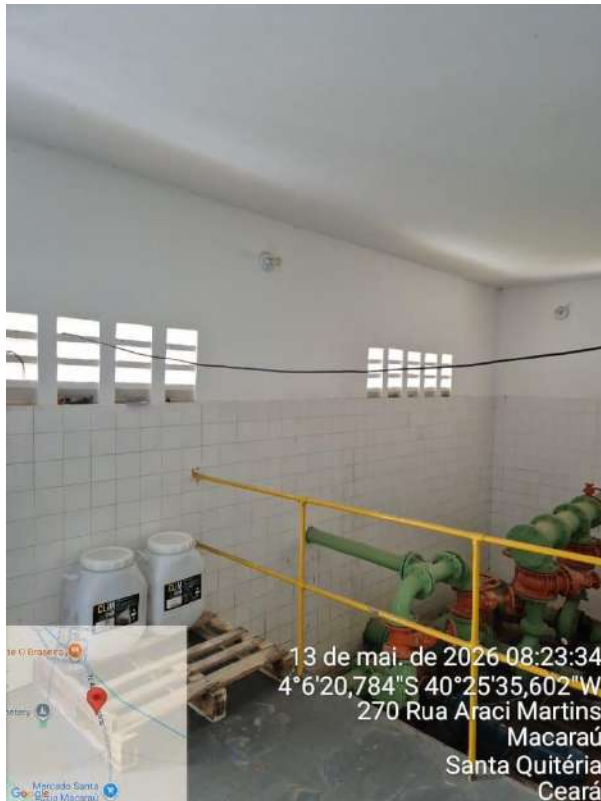
**Foto 35** - ETA Macaraú: fiação sem eletrodutos.

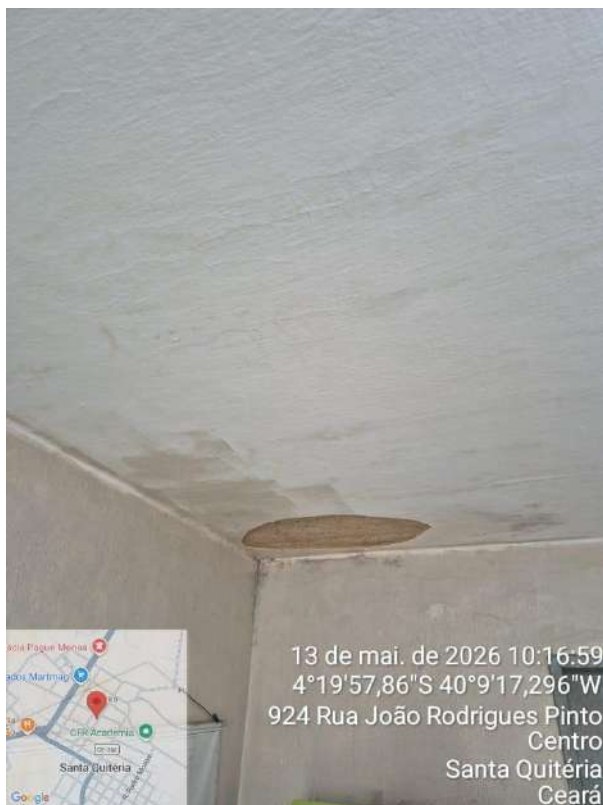
**Foto 39** - Loja (sede): teto danificado.

**Determinação D4** - A CAGECE deve realizar operação e manutenção adequada das unidades integrantes dos sistemas de abastecimento de água, visando corrigir as não conformidades descritas na constatação C4.

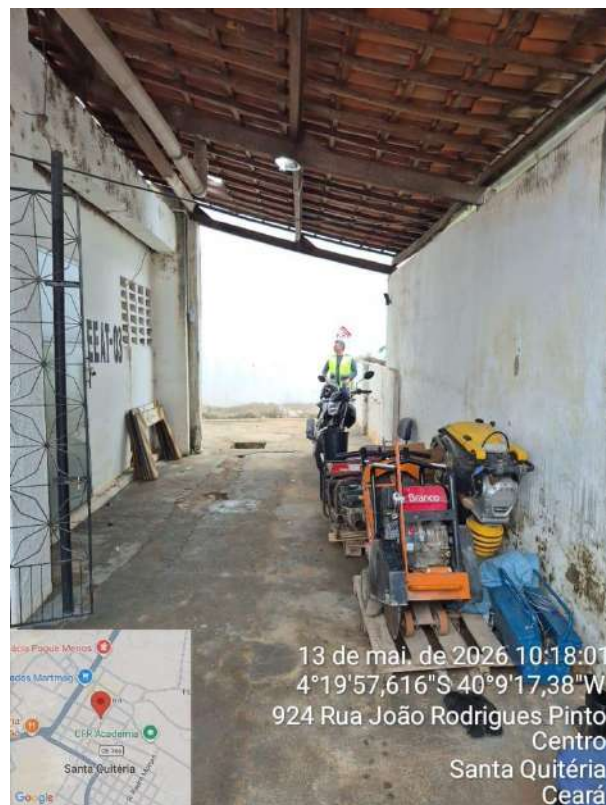
**Foto 40** - Loja (sede): telhado da área externa danificado.

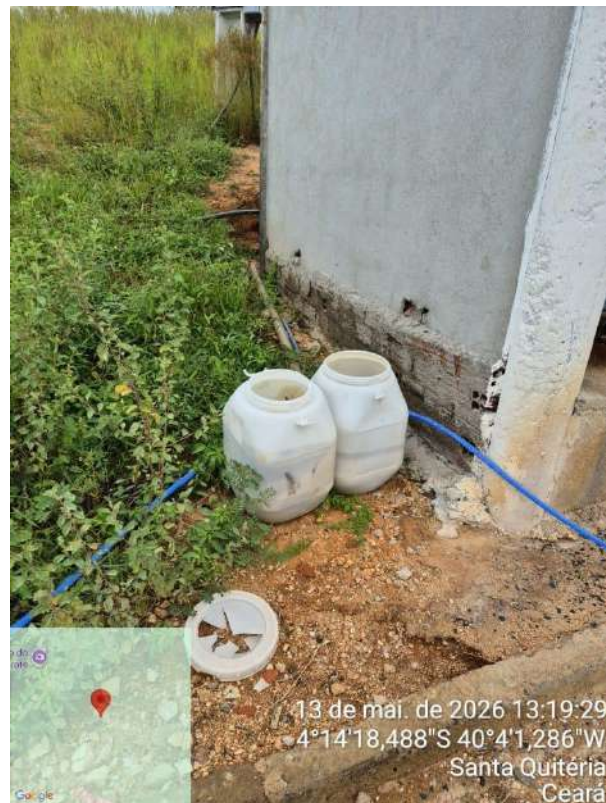
**Foto 44** - Captação (sede): bombonas de produtos químicos descartados na parte externa.

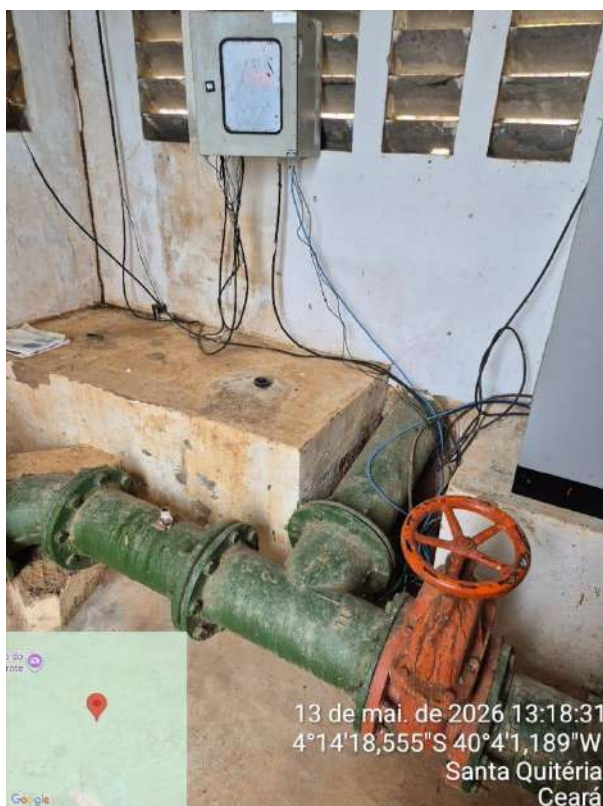
**Foto 45** - Captação (sede): tubulação oxidada e com sujeira.

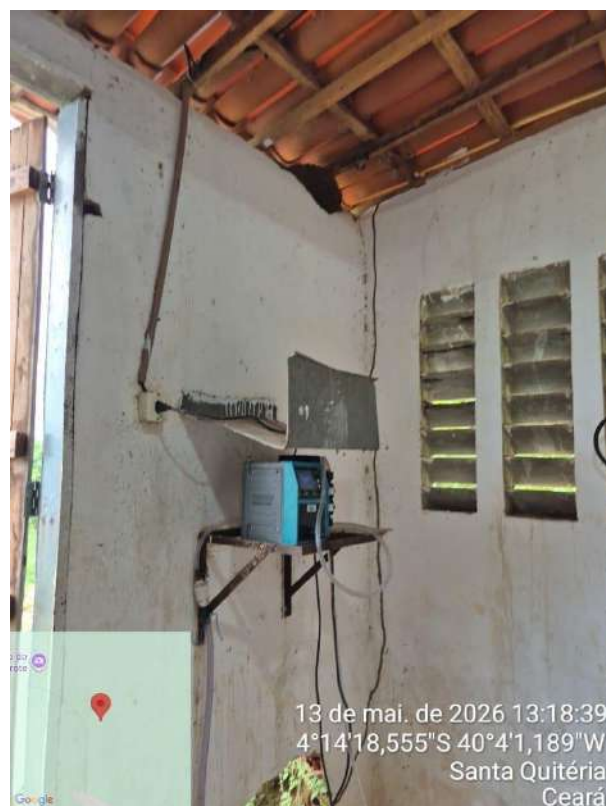
**Foto 46** - Captação (sede): presença de cupim no telhado.

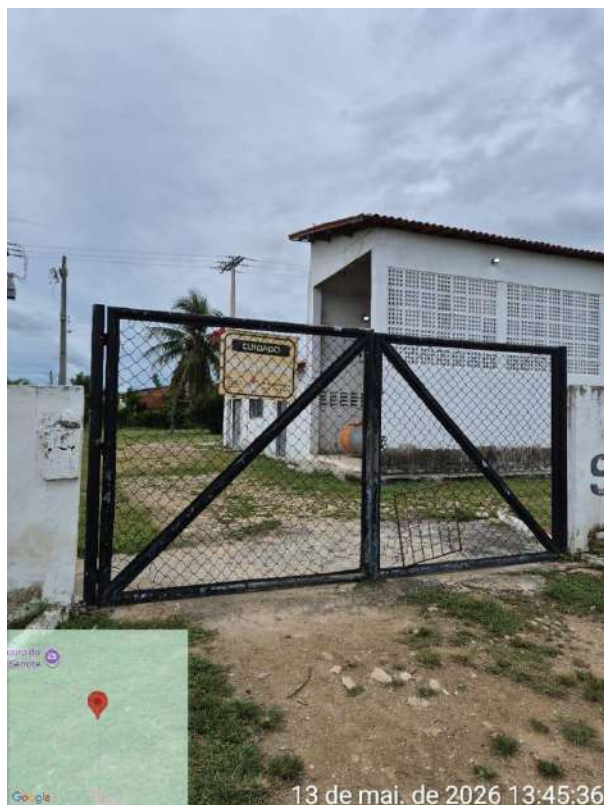
**Foto 47 - ETA Santa Quitéria:** portão de acesso com defeito.

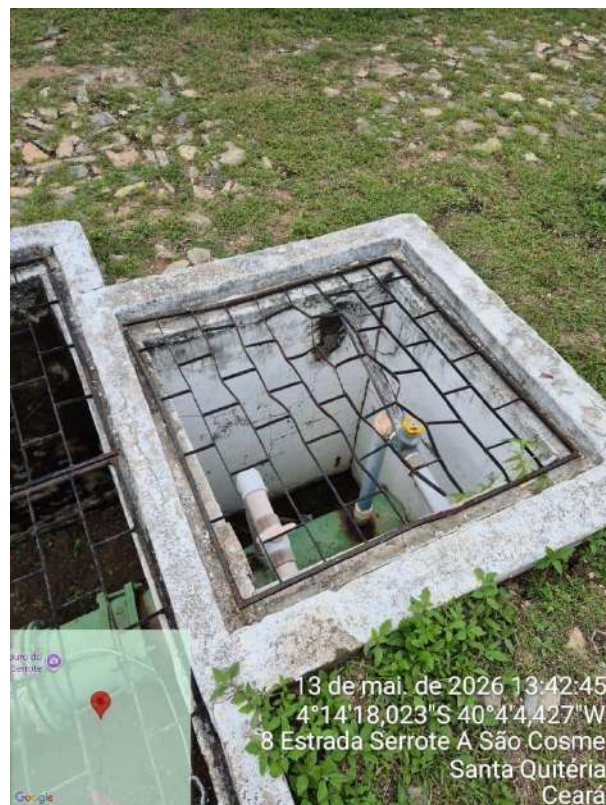
**Foto 48 - ETA Santa Quitéria:** registros com grades danificadas.

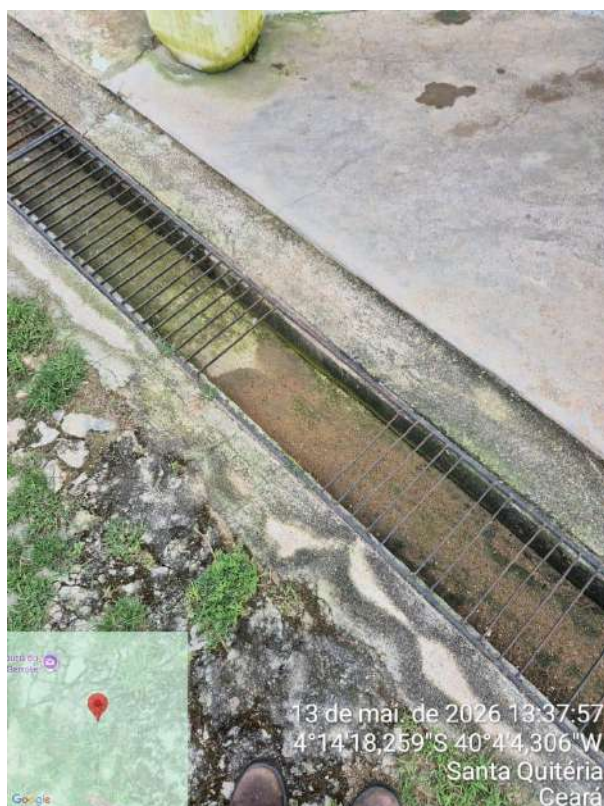
**Foto 49 - ETA Santa Quitéria:** grade das calhas incompleta.

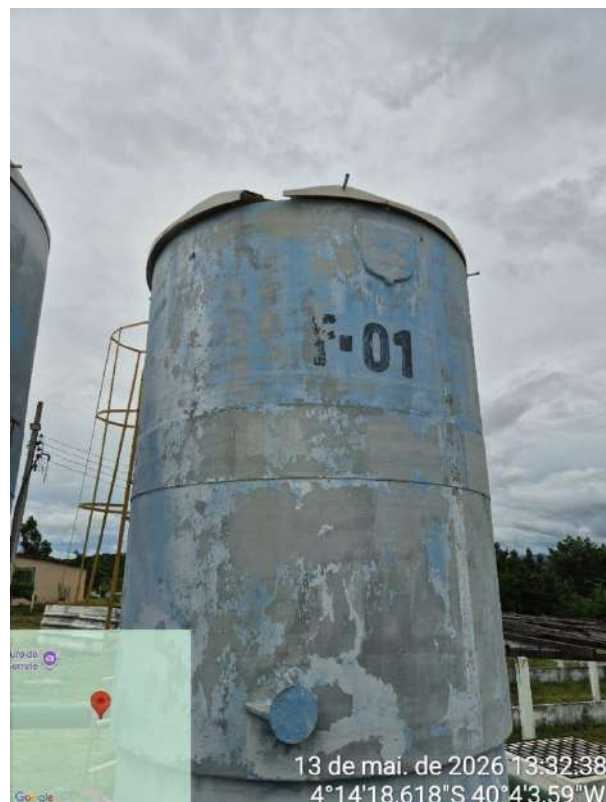
**Foto 56 - ETA Santa Quitéria: F-01 com pintura desgastada.**

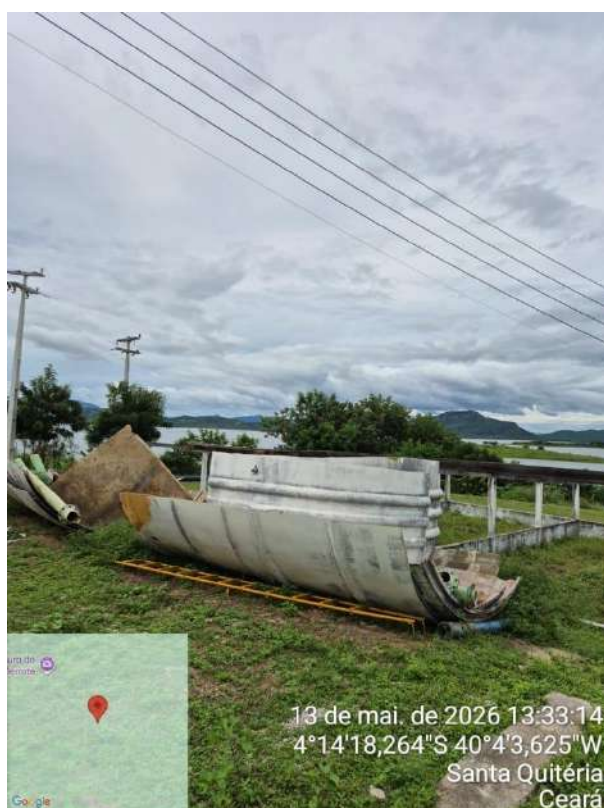
**Foto 57 - ETA Santa Quitéria: material de descarte inadequado.**

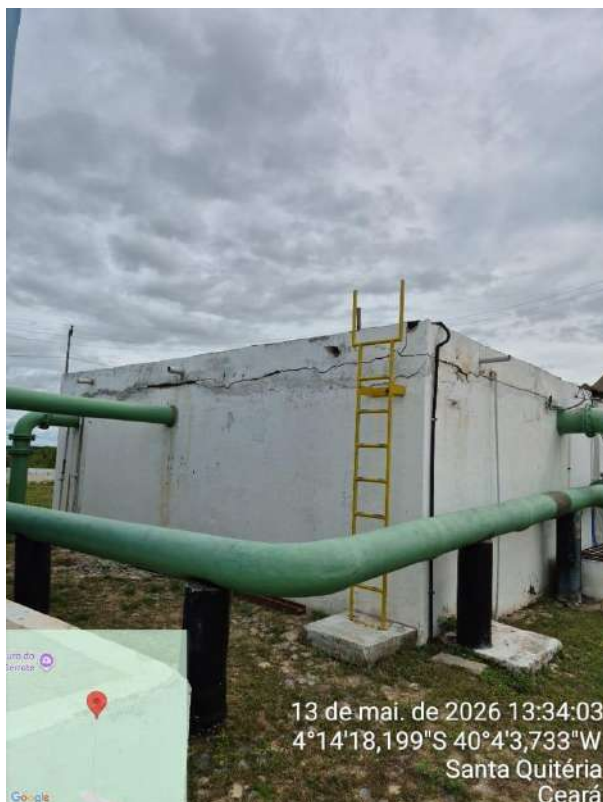
**Foto 59** - ETA / RAP-01 (**sede**): pintura desgastada, presença de rachaduras.

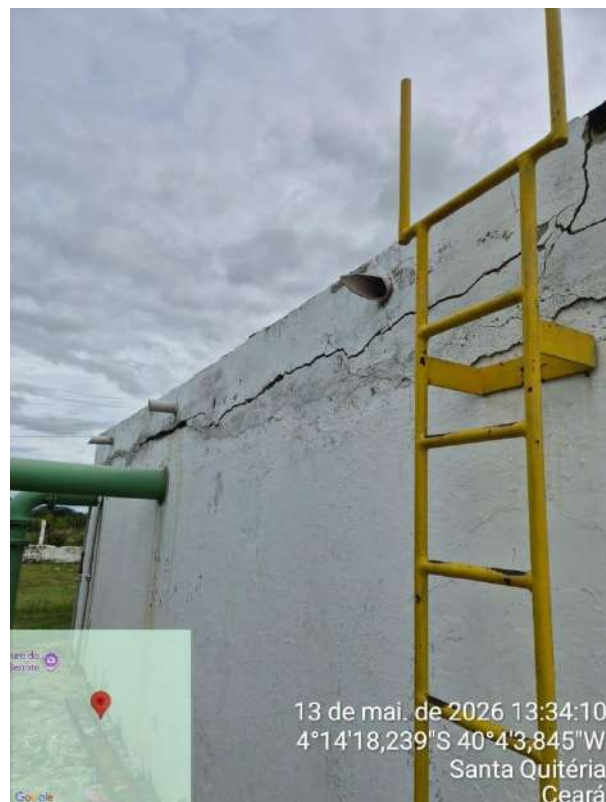
**Foto 60** - ETA / RAP-01 (**sede**): presença de rachaduras, escada sem corrimão.

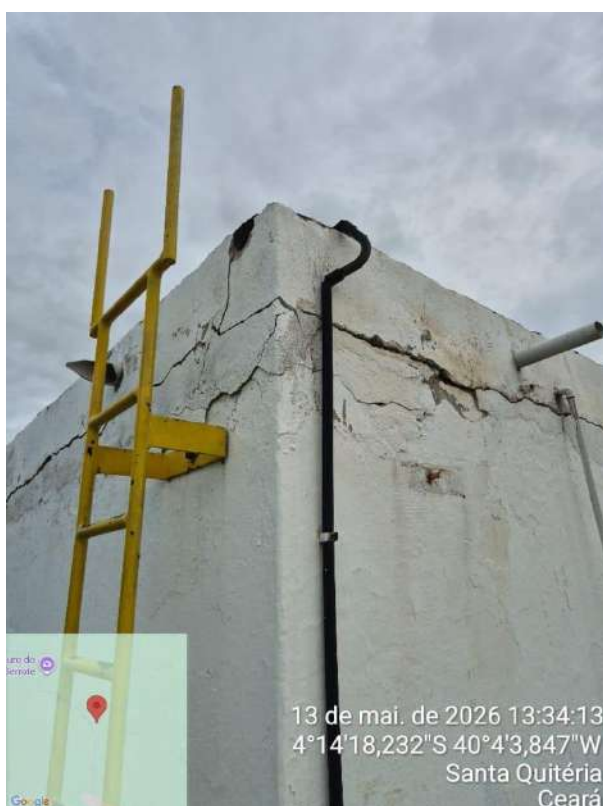
**Foto 61** - ETA / RAP-01 (**sede**): presença de rachaduras.

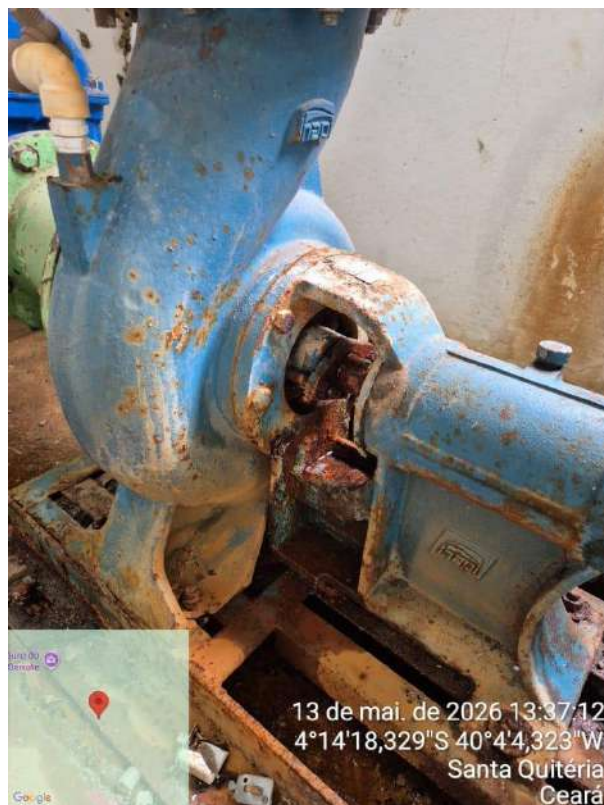
**Foto 64** - ETA / Casa de bombas (sede): bomba oxidada.

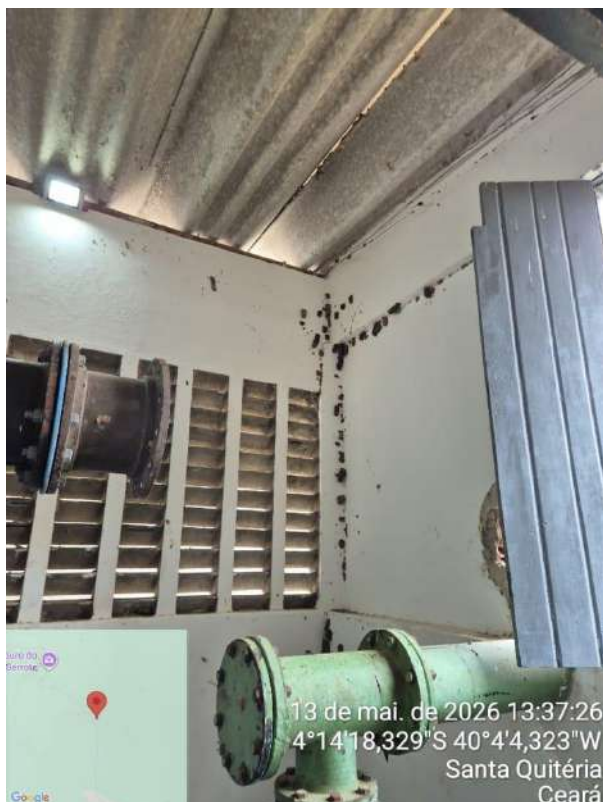
**Foto 67** - ETA / Casa de bombas (**sede**): paredes com sujeira.

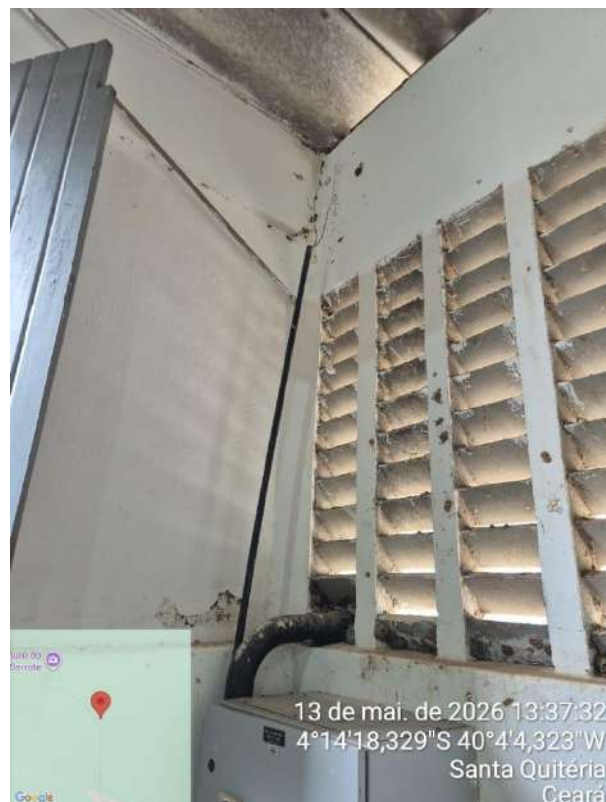
**Foto 68** - ETA / Casa de bombas (**sede**): paredes com sujeira.

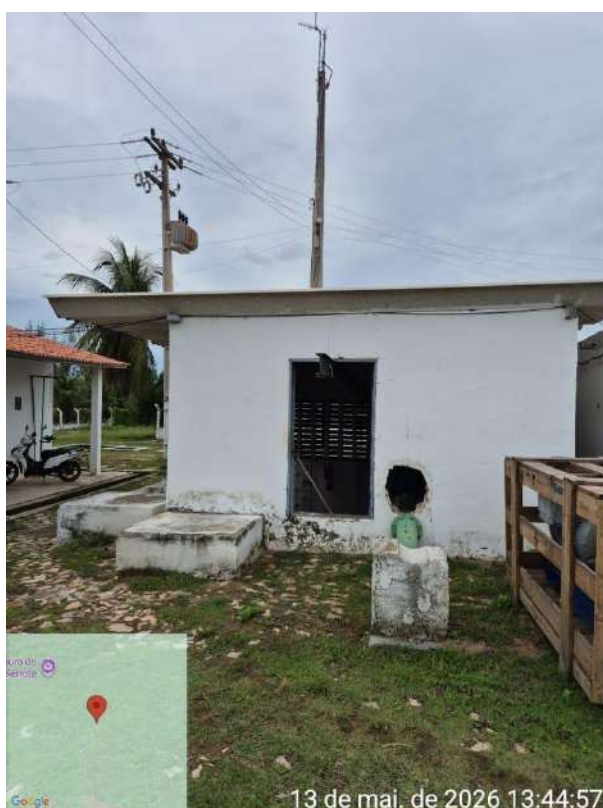
**Foto 69** - ETA / Casa de bombas (**sede**): parede quebrada para passagem de tubulação.

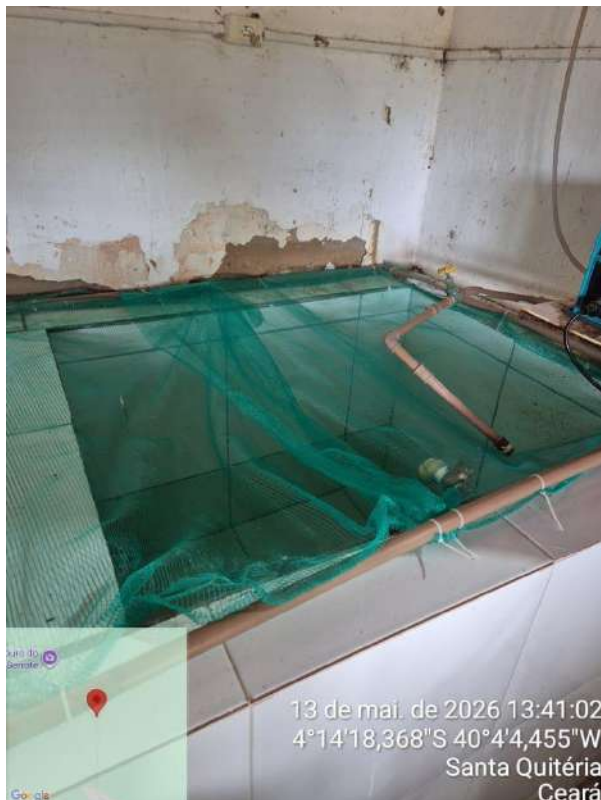
**Foto 71** - ETA / Casa de química (sede): paredes desgastadas.
