**RELATÓRIO DE FISCALIZAÇÃO**  
**RF/CSB/0025/2026**  
**(NUP: 13012.004988/2026-36) - (PCSB/CSB/0029/2026)**

**Assunto:** Fiscalização do Sistema de  
Abastecimento de Água do Município de Santa  
Quitéria/CE

**COORDENADORIA DE SANEAMENTO BÁSICO**

**Fortaleza – CE**  
**Junho/2026**

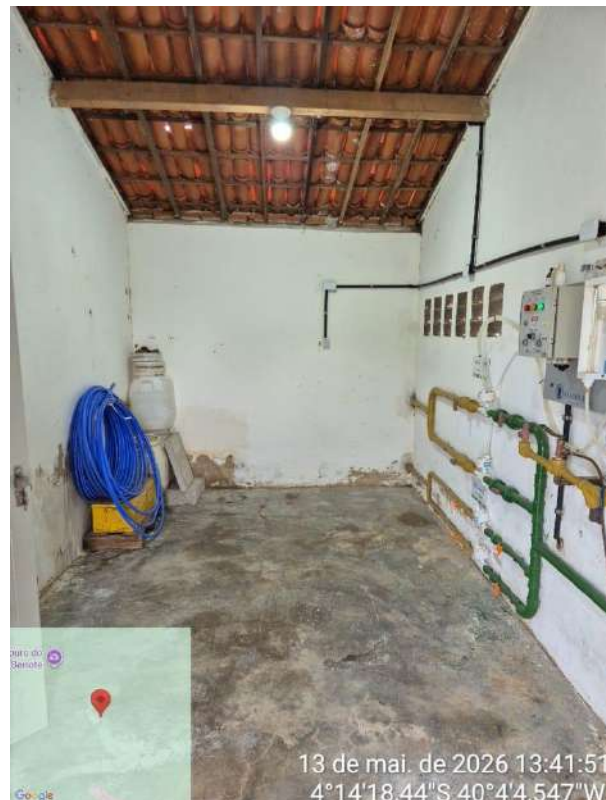
**Foto 72** - ETA / Casa de química (sede): paredes desgastadas, piso no cimento.

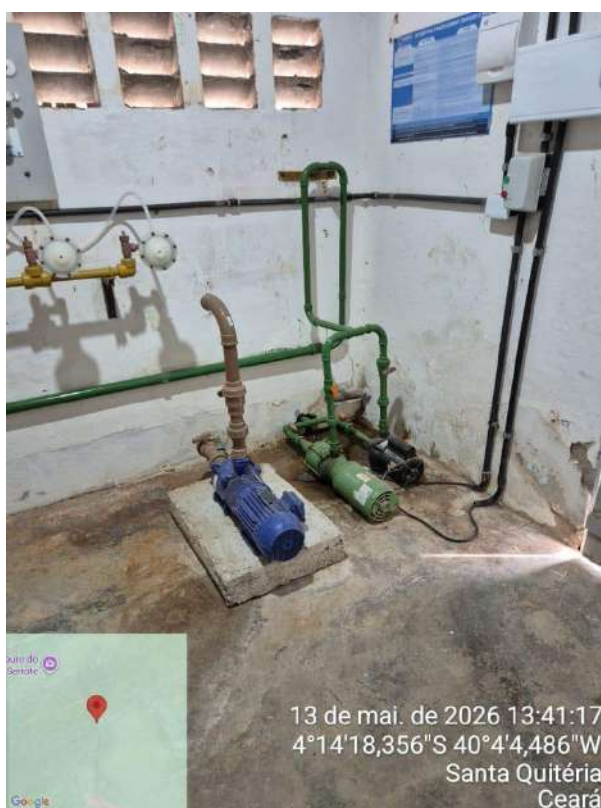
**Foto 73** - ETA / Casa de química (sede): bomba sem base de apoio.

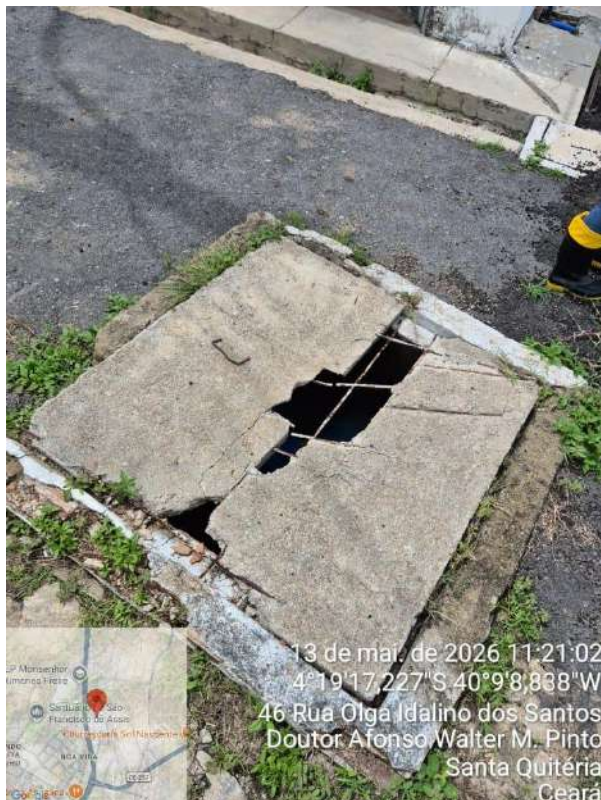
**Foto 75 - EEAT-02 (sede):** tampa de registro danificada.

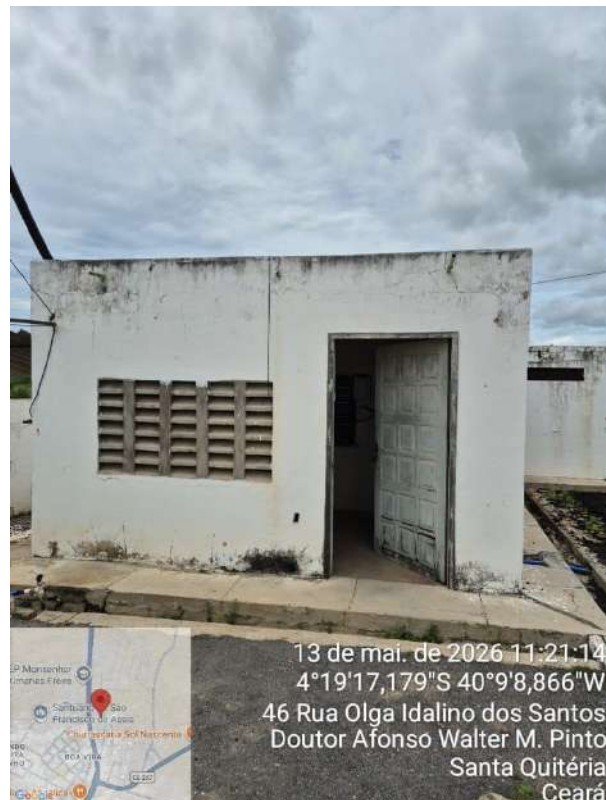
**Foto 76 - EEAT-02 (sede):** pintura desgastada.

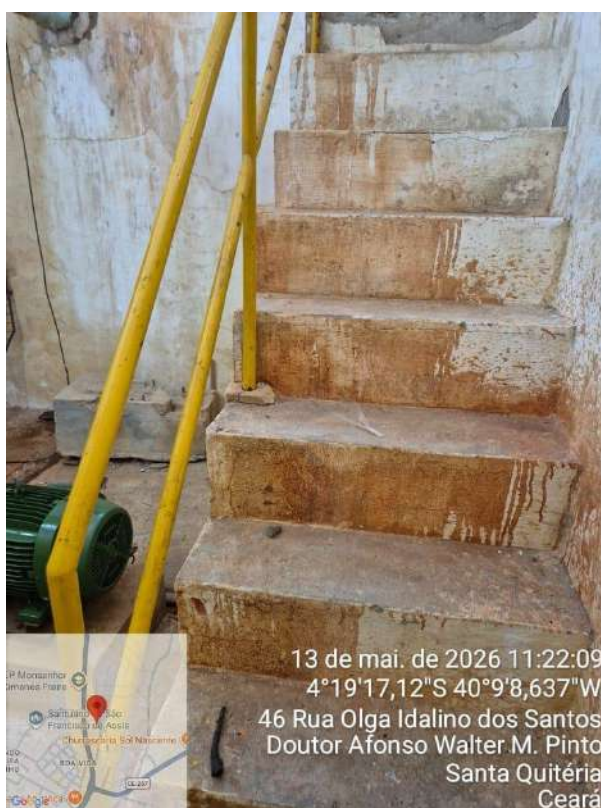
**Foto 77 - EEAT-02 (sede):** manchas de produto nas paredes e escada.

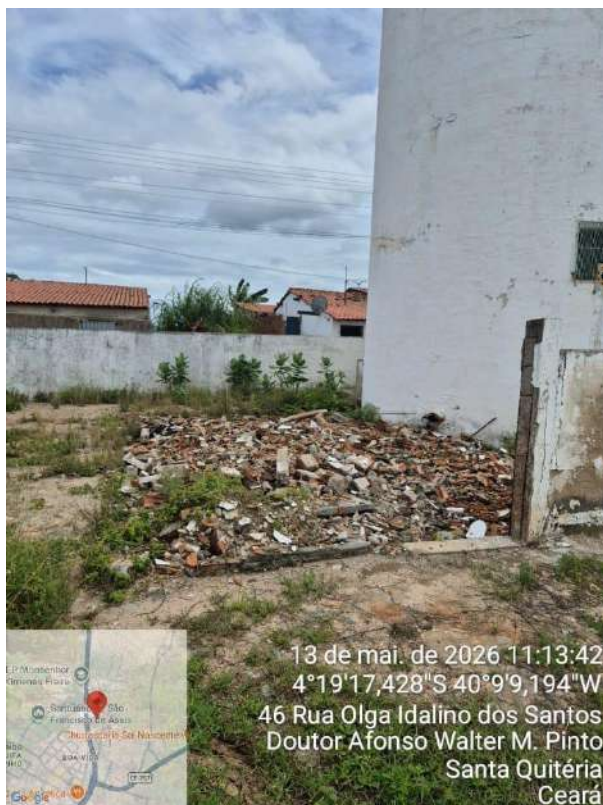
**Foto 79 - REL-01 (sede):** material de construção acumulado inadequadamente.

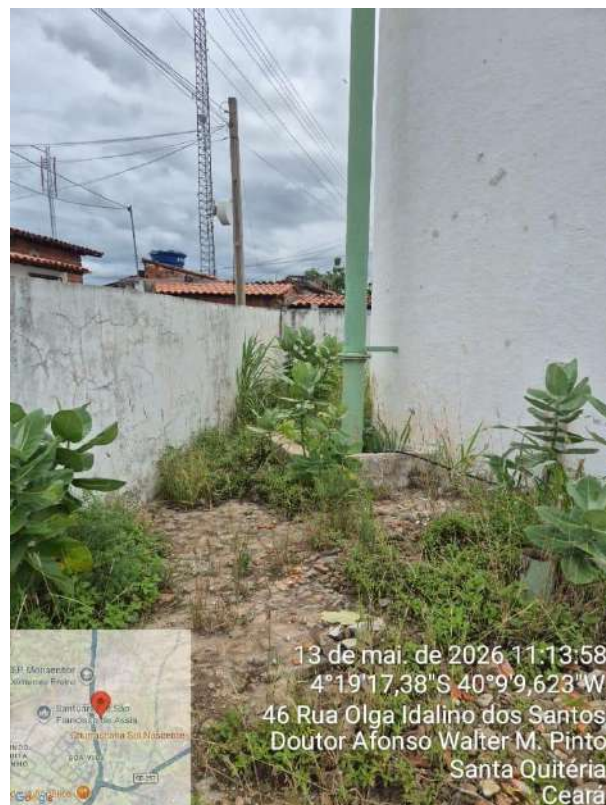
**Foto 80 - REL-01 (sede):** presença de vegetação no entorno e na tubulação.

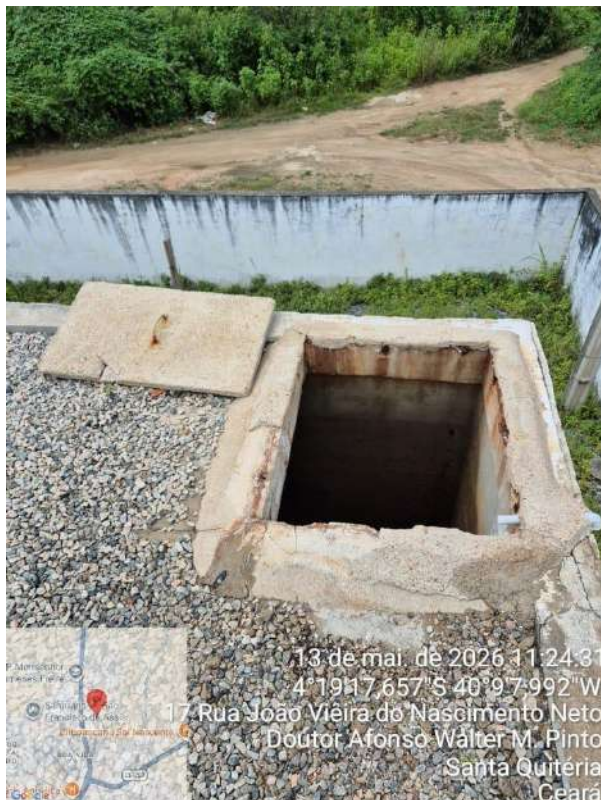
**Foto 82 - RAP-03 (sede): tampa deslocada.**

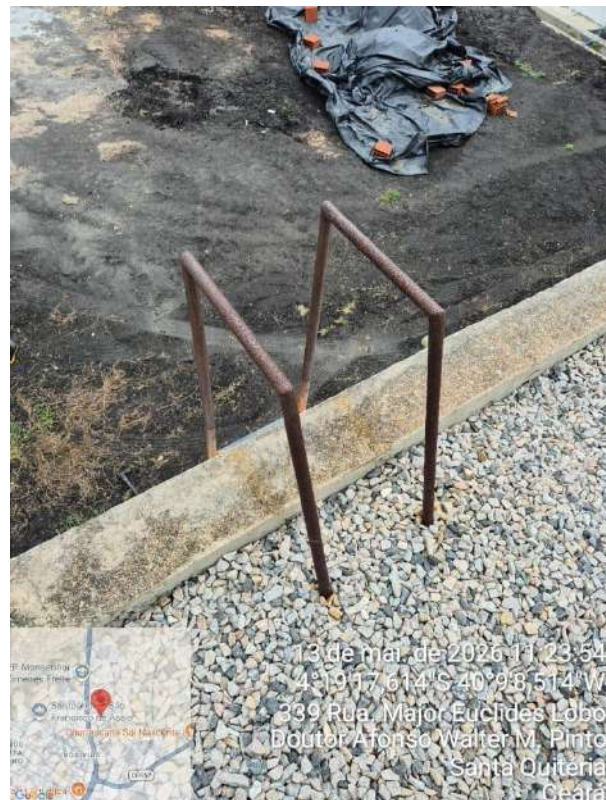
**Foto 83 - RAP-03 (sede): escada oxidada.**

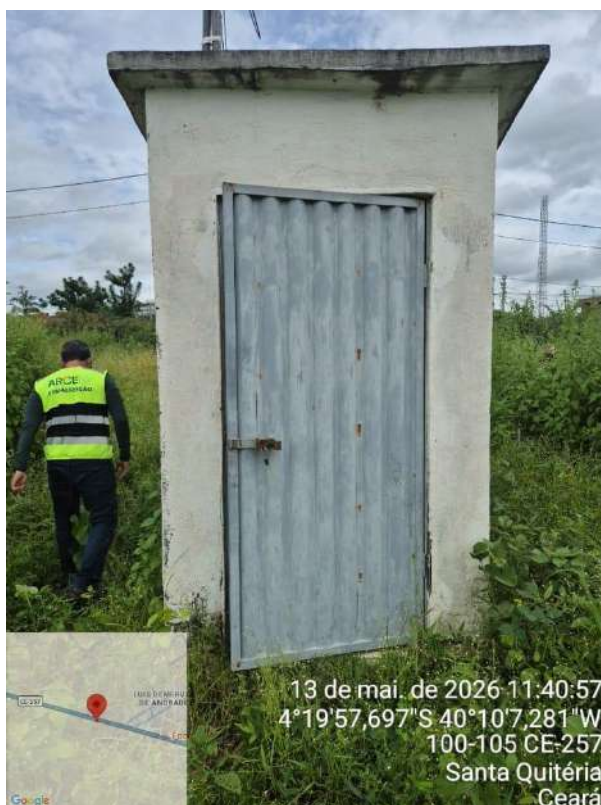
**Foto 84 - EERD-01 (sede): dificuldade de acesso devido ao excesso de vegetação.**

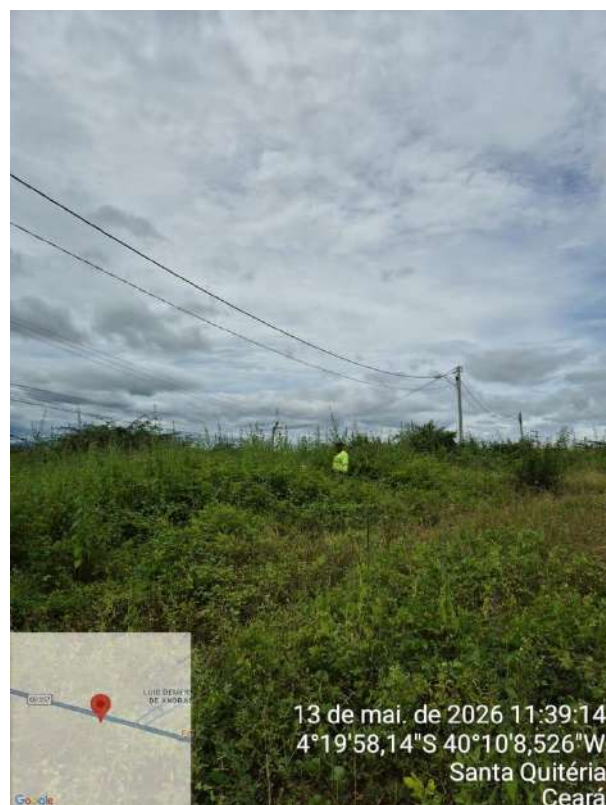
**Foto 85 - EERD-01 (sede): dificuldade de acesso devido ao excesso de vegetação.**

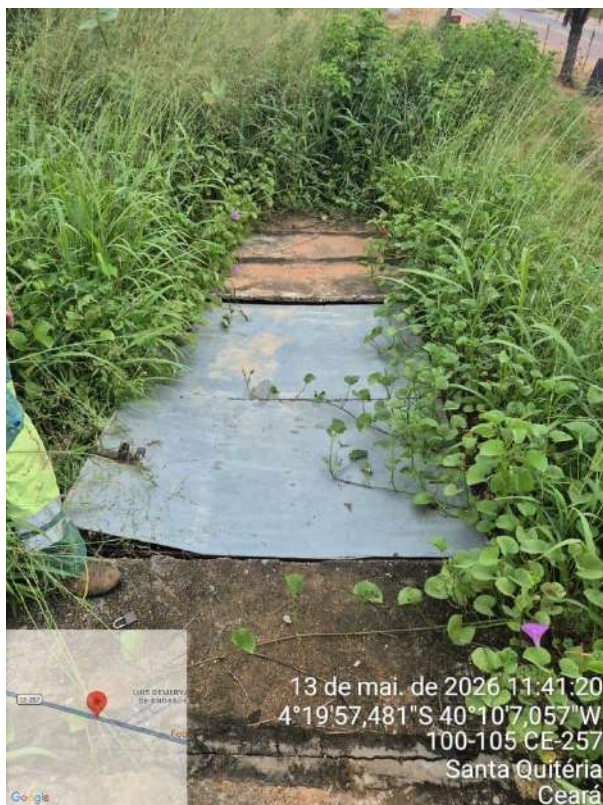
**Foto 86 - EERD-01 (sede): tampa danificada.**

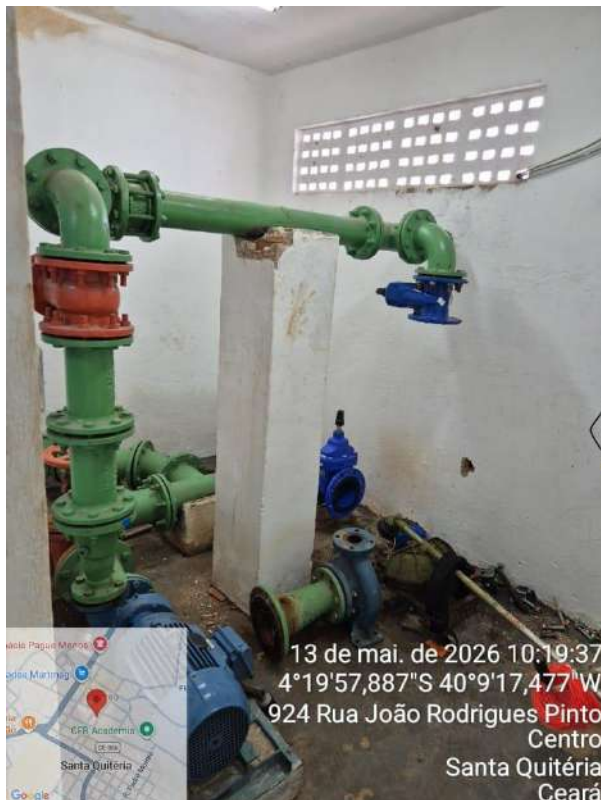
**Foto 90 - EEAT-03 (sede):** pilar com rachaduras, parte das bombas faltando, piso com sujidades.

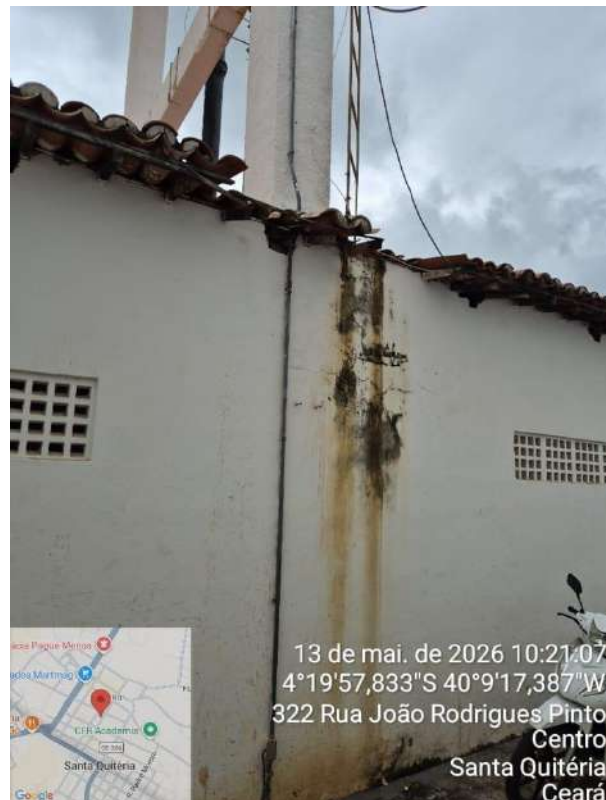
**Foto 91 - EEAT-03 (sede):** parede desgastada.

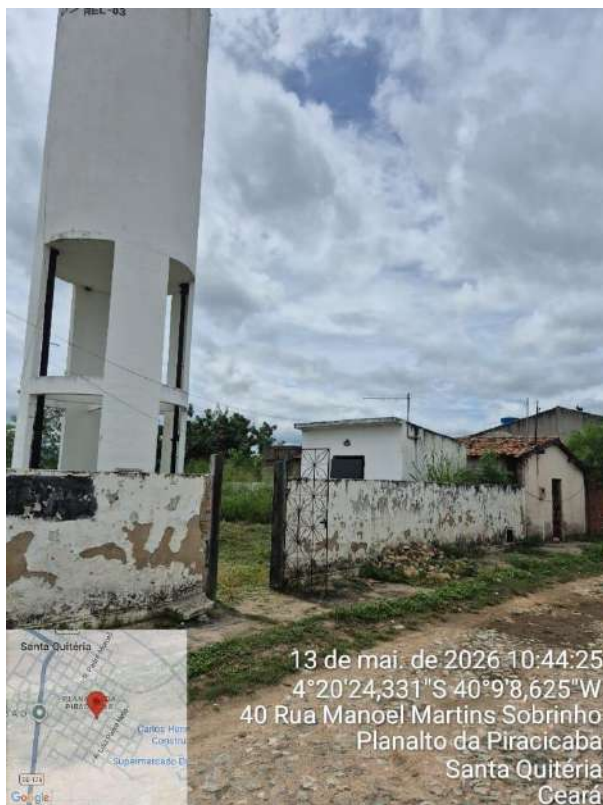
**Foto 95** - EERD-02 (sede): portão e muro danificados, com diversos problemas estruturais.

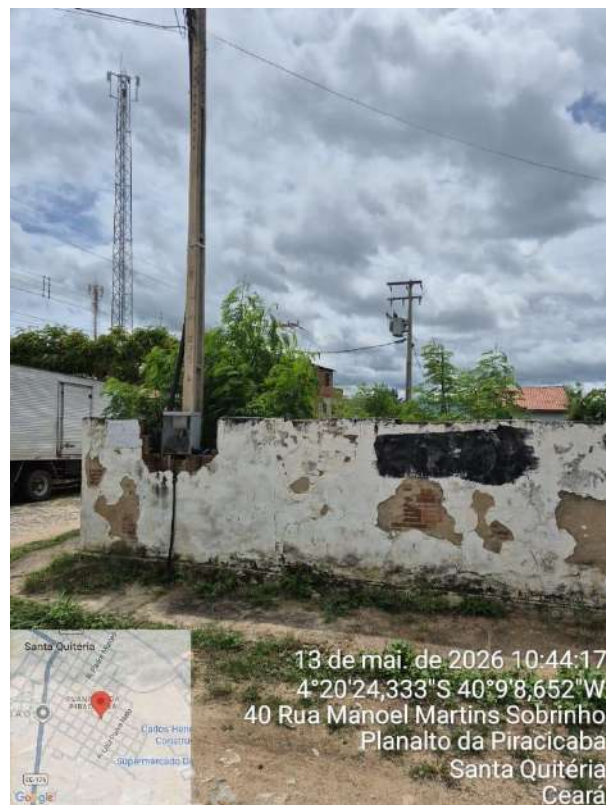
**Foto 96** - EERD-02 (sede): portão e muro danificados, com diversos problemas estruturais.

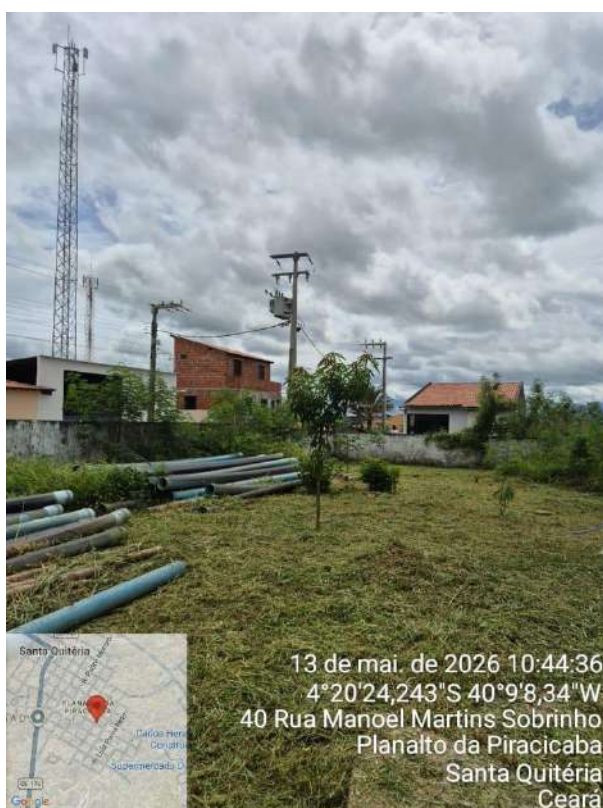
**Foto 97** - EERD-02 (sede): excesso de vegetação no entorno.

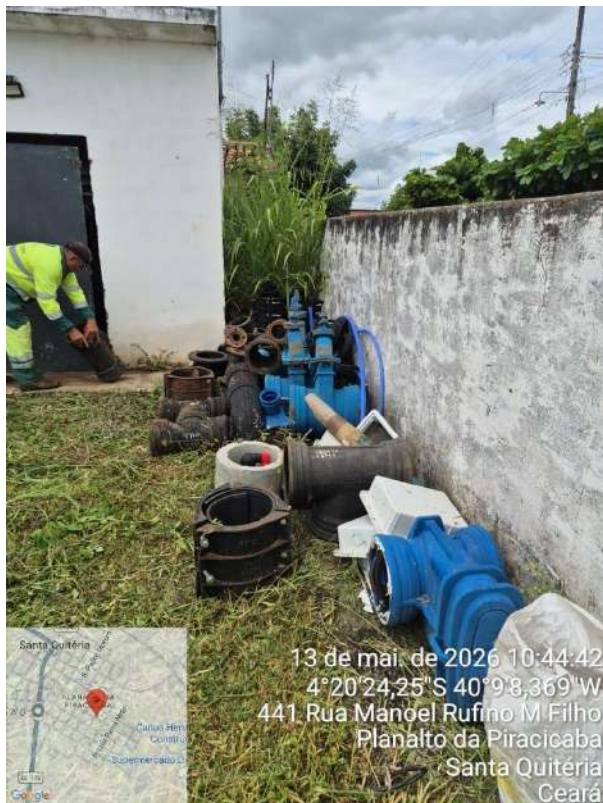
**Foto 99** - EERD-02 (sede): materiais diversos armazenados no terreno, sem organização.

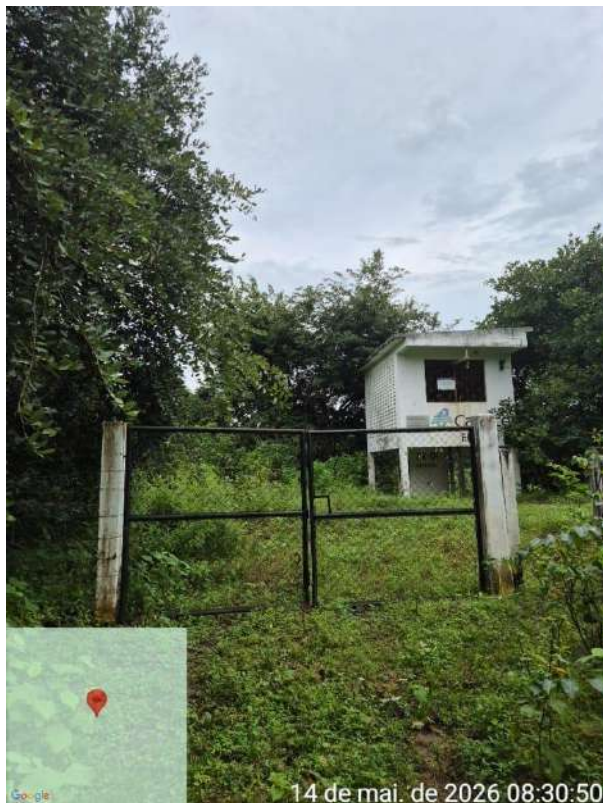
**Foto 103** - EEAB-01 (Lisieux): vegetação alta.

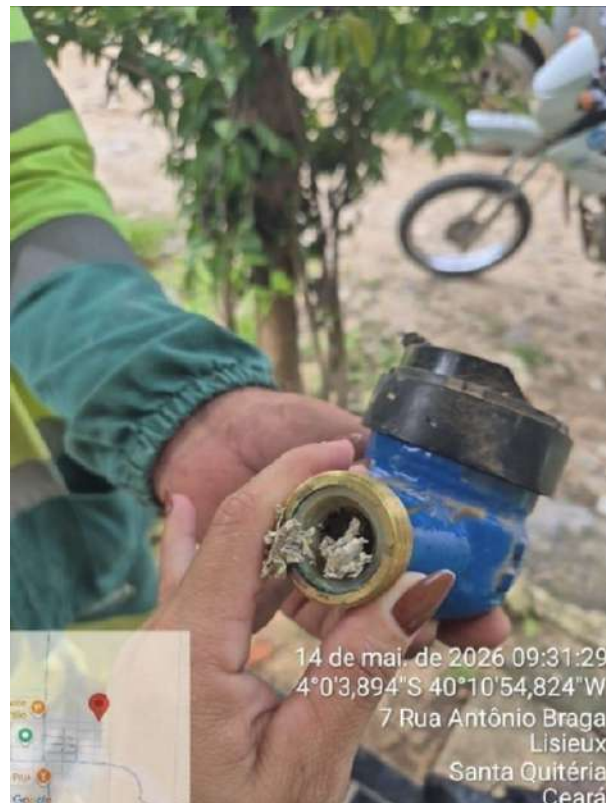
**Foto 104** - EEAB-01 (Lisieux): obstrução do hidrômetro por descolamento da manta.

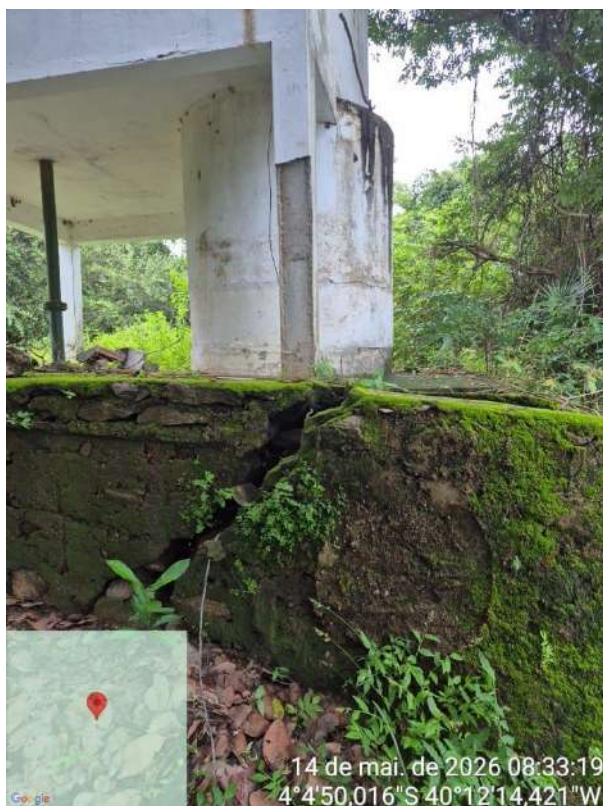
**Foto 105** - EEAB-01 (Lisieux): estrutura comprometida, com rachaduras na base.

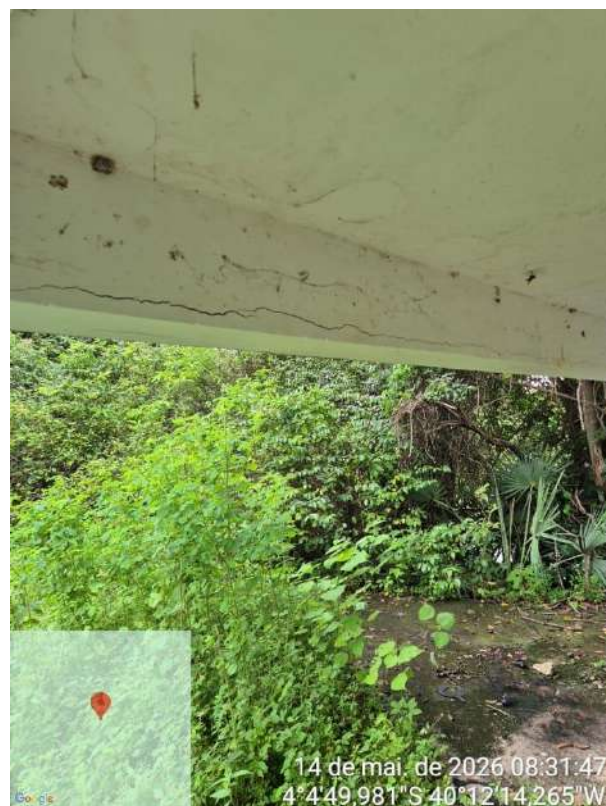
**Foto 106** - EEAB-01 (Lisieux): estrutura comprometida, com rachaduras nos pilares e paredes.

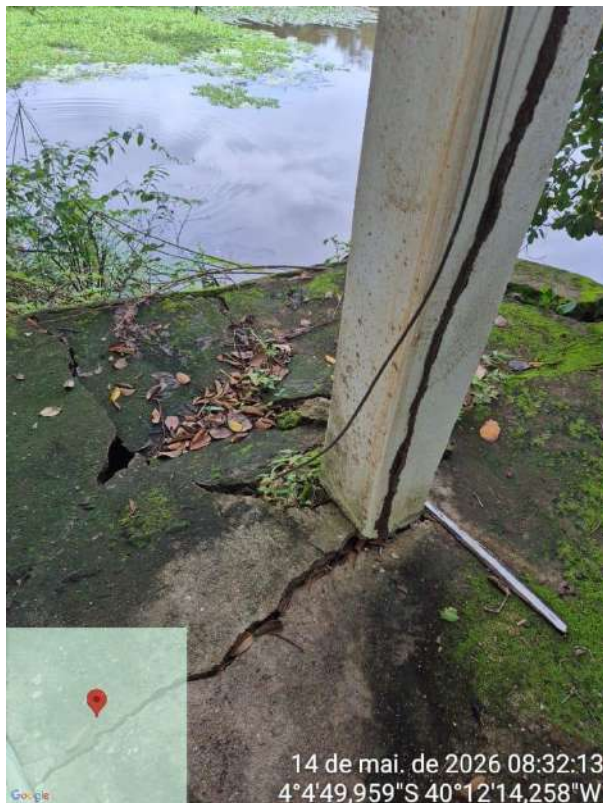
**Foto 107** - EEAB-01 (Lisieux): presença de cupim e sujeira.

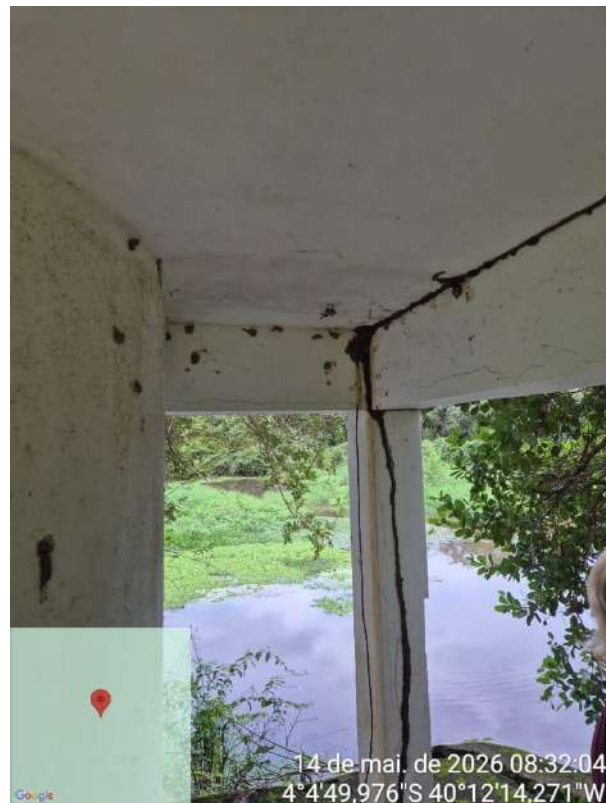
**Foto 108** - EEAB-01 (Lisieux): presença de cupim e sujeira.

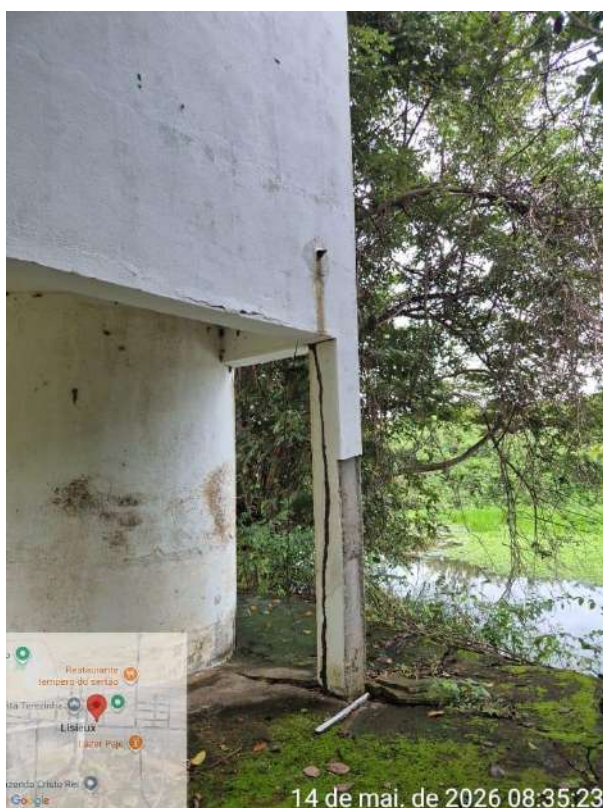
**Foto 109** - EEAB-01 (Lisieux): estrutura comprometida, com rachaduras nos pilares e presença de cupim.

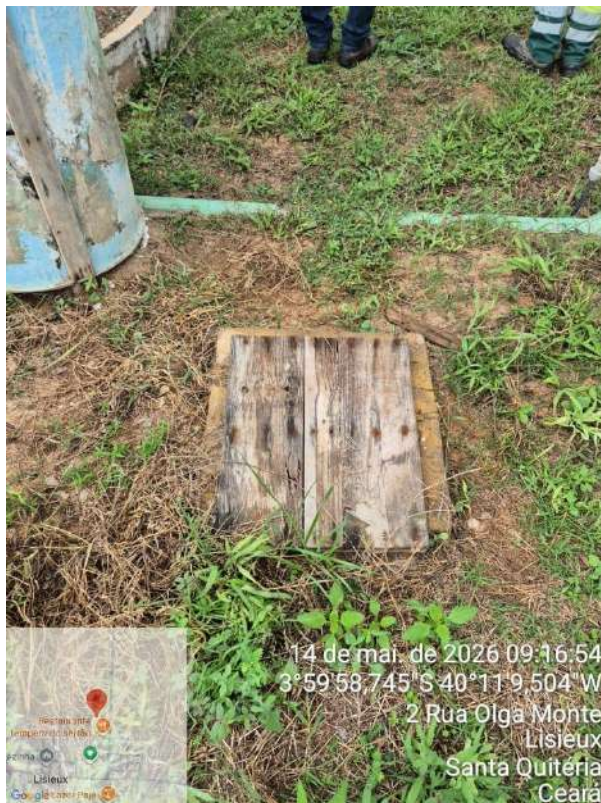
**Foto 111** - ETA Lisieux: caixa com tampa de madeira improvisada.

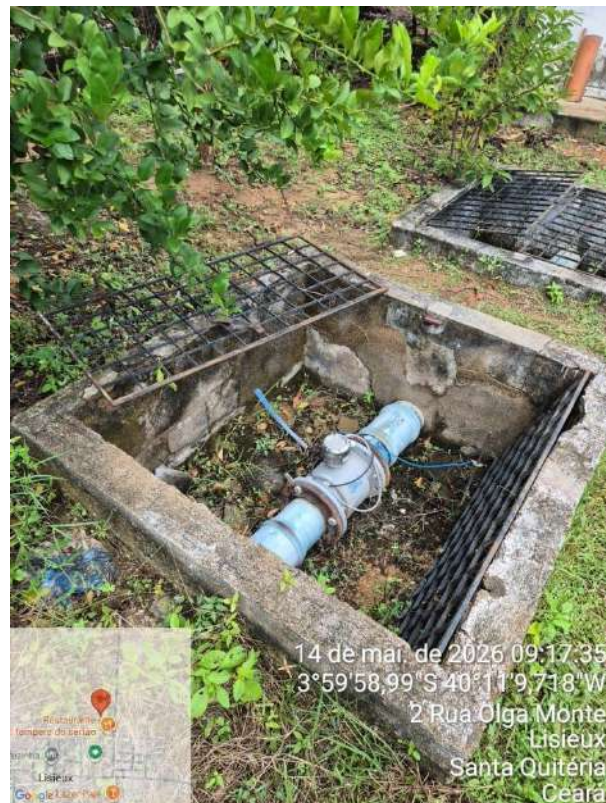
**Foto 112** - ETA Lisieux: caixa de registro com grade deslocada.

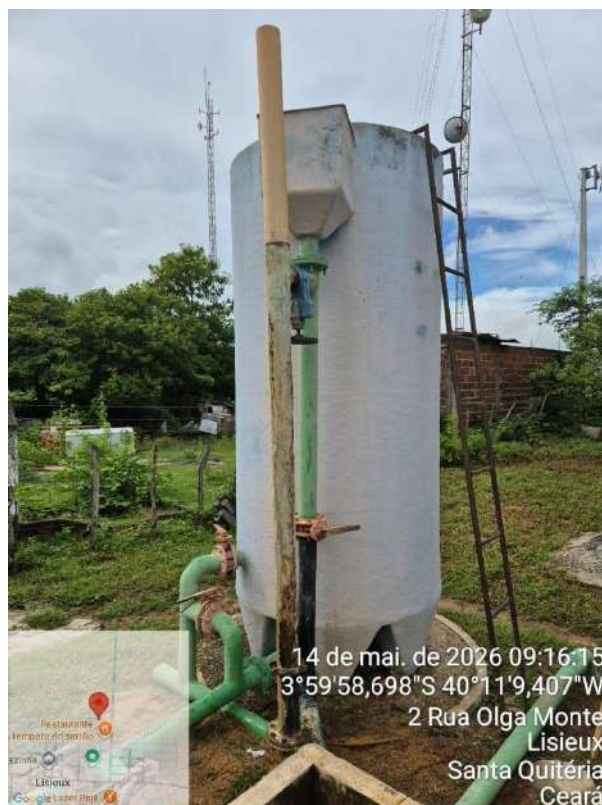
**Foto 121** - ETA / Filtros (Lisieux): pintura desgastada, tubulações oxidadas.

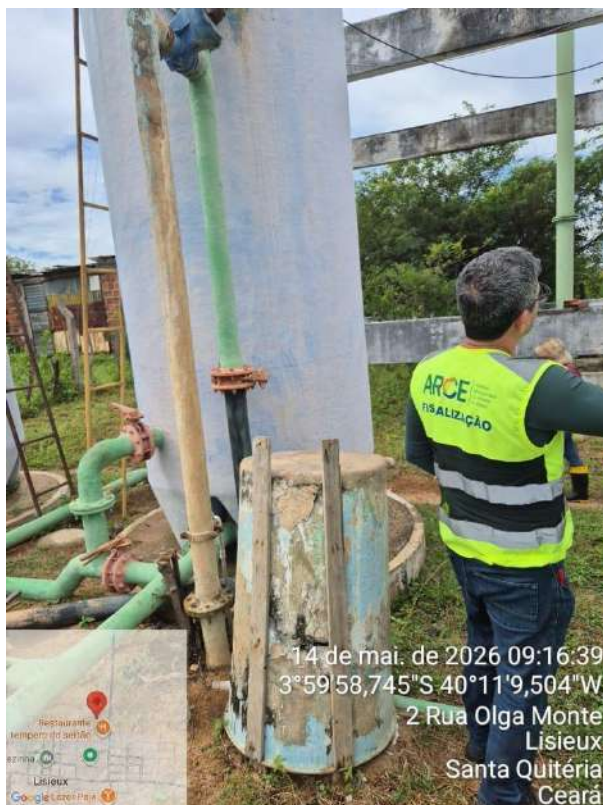
**Foto 122** - ETA / Filtros (Lisieux): F-02 com apoio improvisado para manutenção.

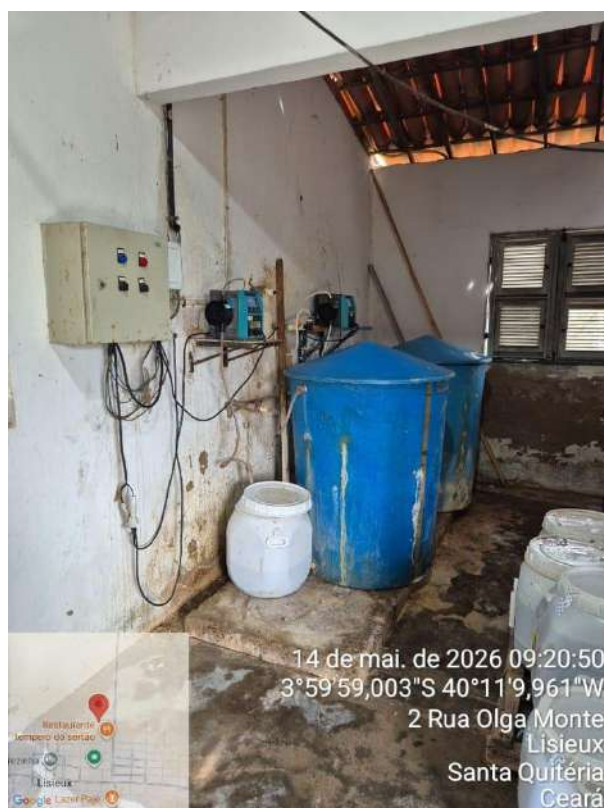
**Foto 125** - ETA / Casa de química (Lisieux): piso e paredes desgastadas e com sujidades.

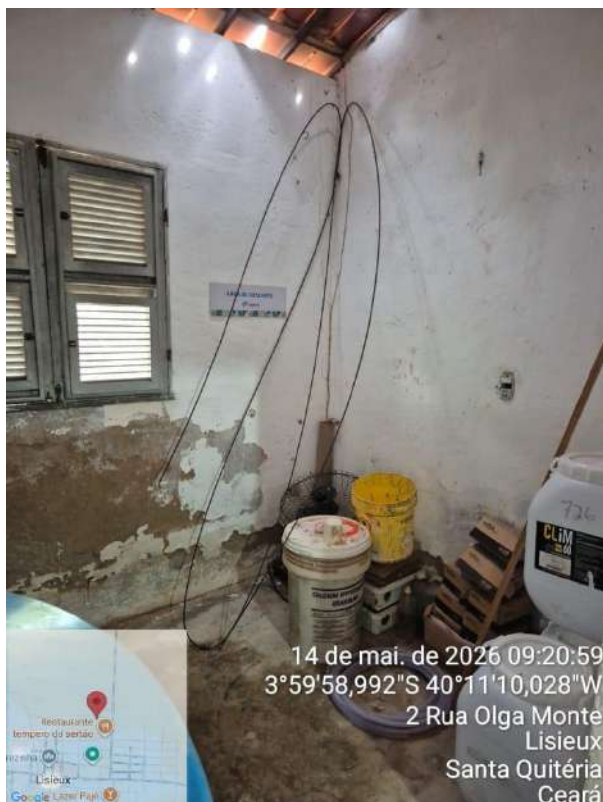
**Foto 126** - ETA / Casa de química (Lisieux): piso e paredes desgastadas e com sujidades.

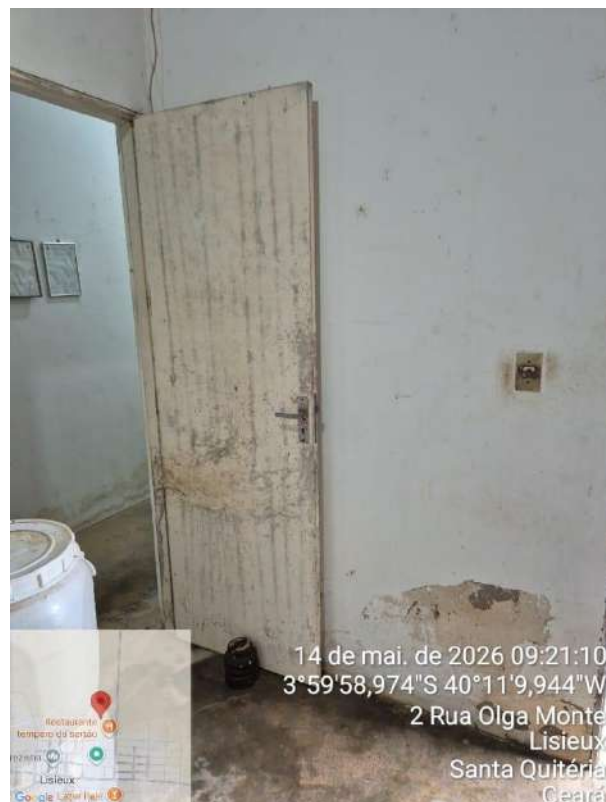
**Foto 127** - ETA / Casa de química (Lisieux): piso e paredes desgastadas e com sujidades.

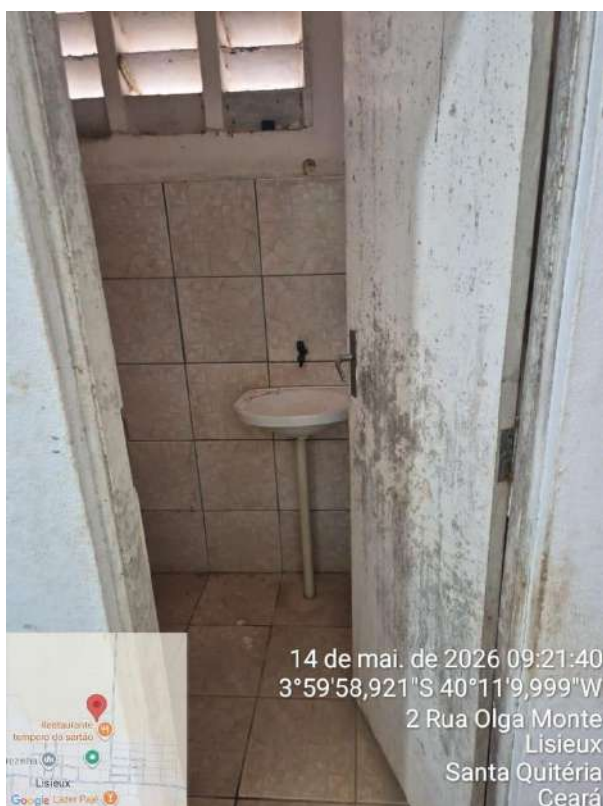
**Foto 128** - ETA / Casa de química (Lisieux): banheiro com sujidades, desgastado.

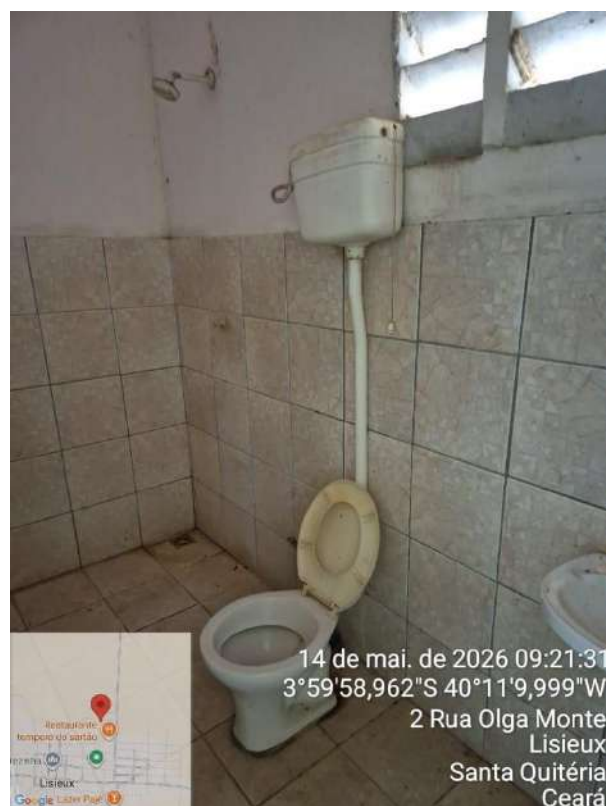
**Foto 129** - ETA / Casa de química (Lisieux): banheiro com sujidades, desgastado.

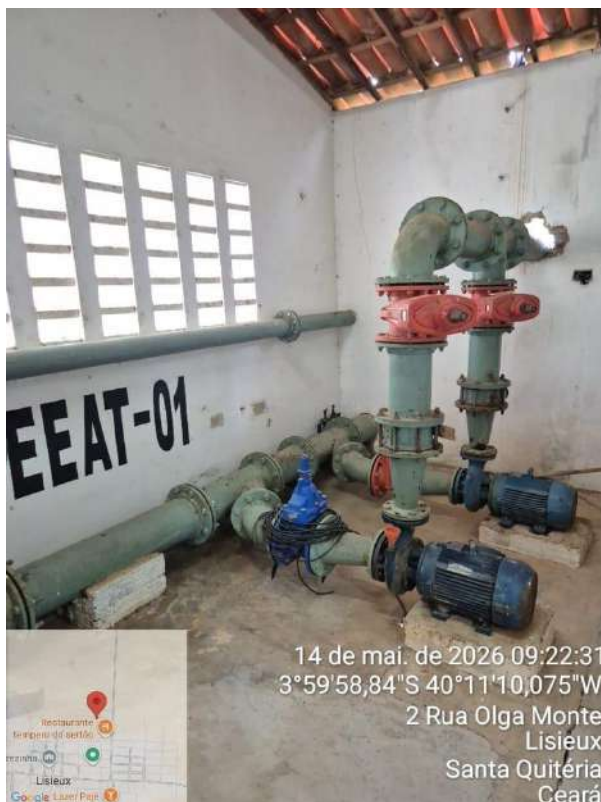
**Foto 130** - ETA / EEAT-01 (Lisieux): bombas e tubulações sujas e oxidadas.

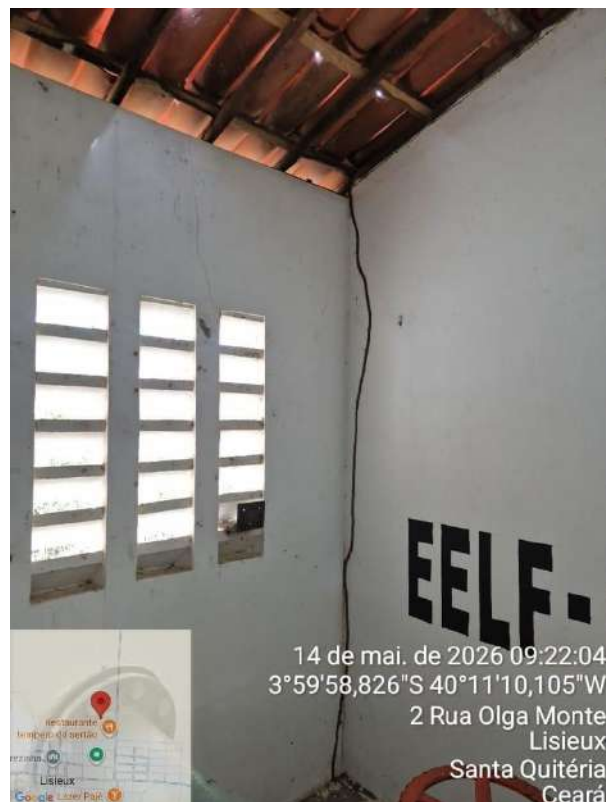
**Foto 131** - ETA / EEAT-01 (Lisieux): presença de cupim.

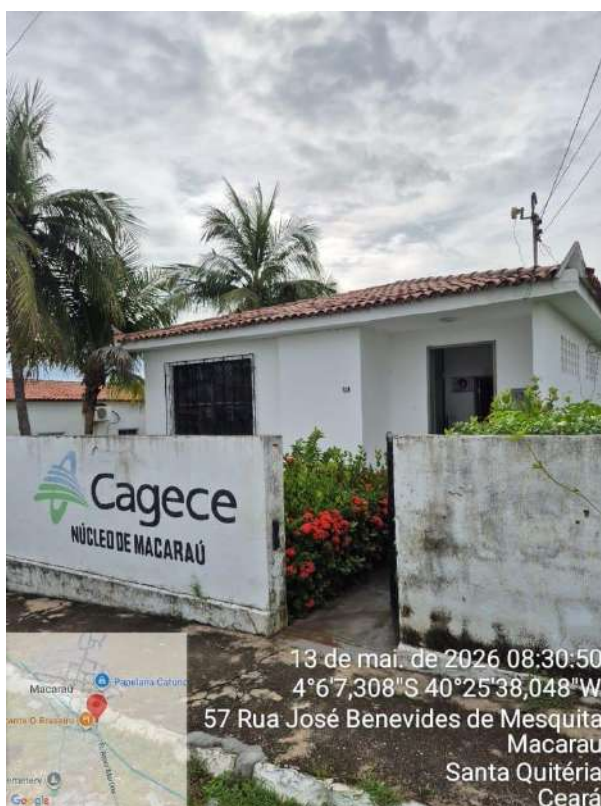
**Foto 132** - Loja (Macaraú): muro com pintura desgastada.

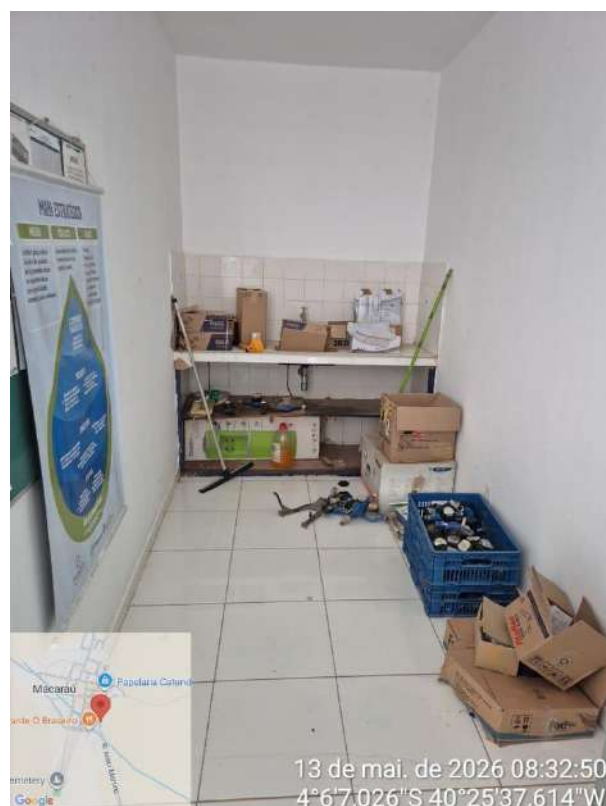
**Foto 133** - Loja (Macaraú): materiais em local sem organização fora do almoxarifado.

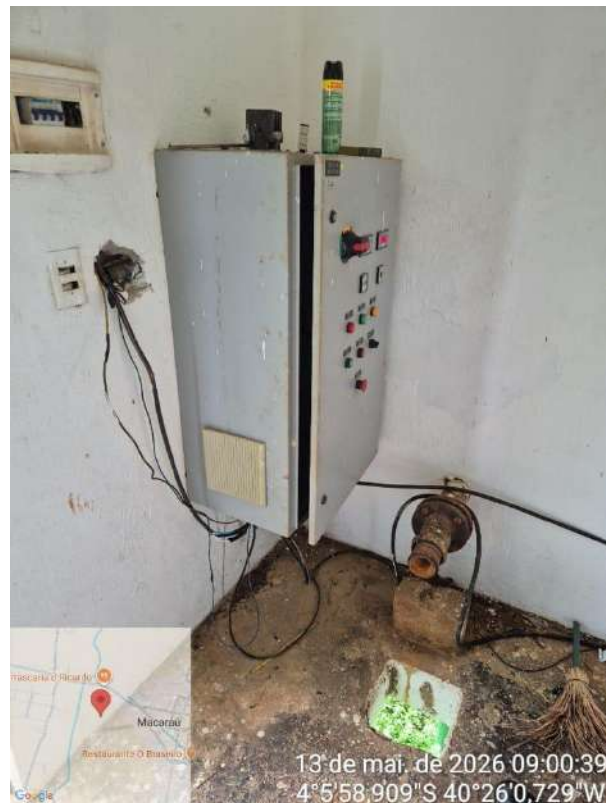
**Foto 139** - PT-04 (Macaraú): casa do quadro de comando com sujeiras.

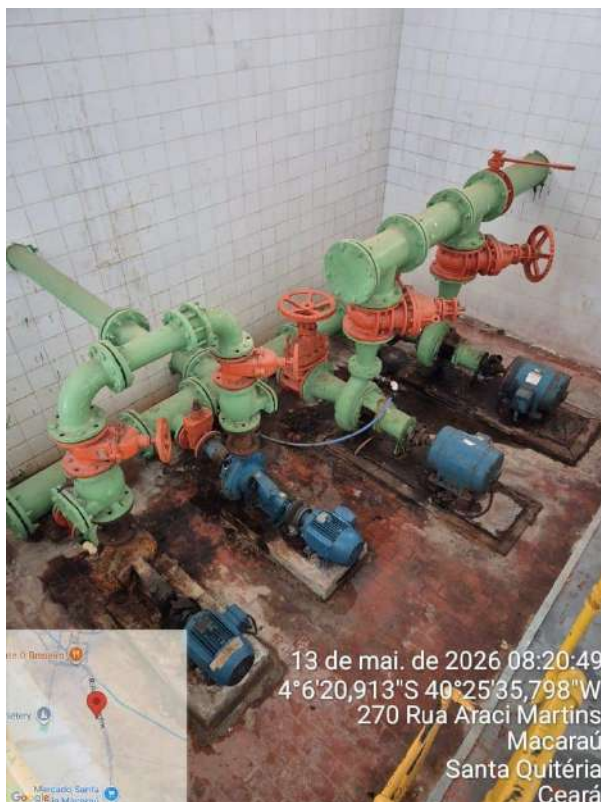
**Foto 144** - ETA / Casa de bombas (Macaraú): bombas com sujeira e desgastadas.
