RELATÓRIO DE FISCALIZAÇÃO
RF/CSB/0027/2025
(NUP: 13012.005463/2025-37) - (PCSB/CSB/0021/2025)

**Assunto: Fiscalização do Sistema de
Abastecimento de Água do Município de
General Sampaio**

COORDENADORIA DE SANEAMENTO BÁSICO

**Fortaleza – CE
Outubro/2025**

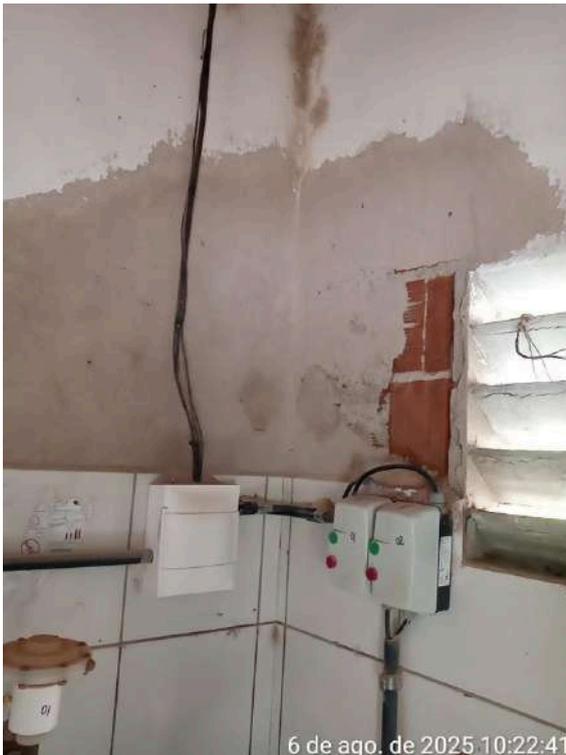
- Casa de Cloro: pintura e identificação deterioradas e estrutura com desgastes dos revestimentos das paredes; fiação sem eletrodutos de isolamento e proteção (**Fotos 45 a 48**);

Foto 48 - ETA/Casa de Cloro: fiação sem eletrodutos.
