## **RELATÓRIO DE FISCALIZAÇÃO RF/CSB/0027/2026**

**Assunto:** Fiscalização dos Sistemas de Abastecimento de Água e Esgotamento Sanitário do Município de Aracati

**COORDENADORIA DE SANEAMENTO BÁSICO**

**Fortaleza – CE  
Junho/2026**

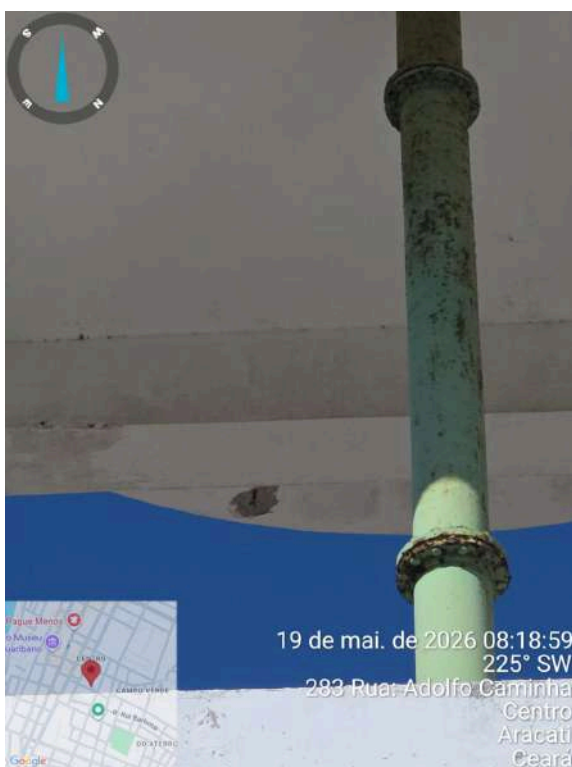
- REL-01: armadura exposta e oxidação na tubulação; oxidação no guarda-corpo e na escada (**Fotos 3 a 5**);
- Núcleo Aracati: armazenamento inadequado dos hidrômetros, expostos a intempéries; almoxarifado sem iluminação adequada e parede com mofo no escritório; dobradiça da porta do banheiro quebrada (**Fotos 6 a 10**);

**Foto 3 - REL-01 (sede):** armadura exposta e oxidação na tubulação.

**Determinação D3** - A CAGECE deve realizar operação e manutenção adequada das unidades integrantes dos sistemas de abastecimento de água e de esgotamento sanitário, visando corrigir as não conformidades descritas na constatação C3.

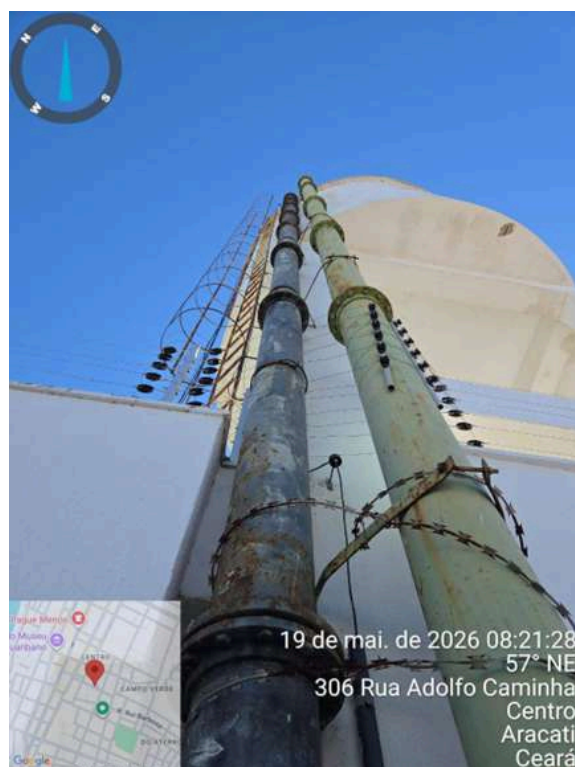
**Foto 4 - REL-01 (sede):** oxidação na tubulação.

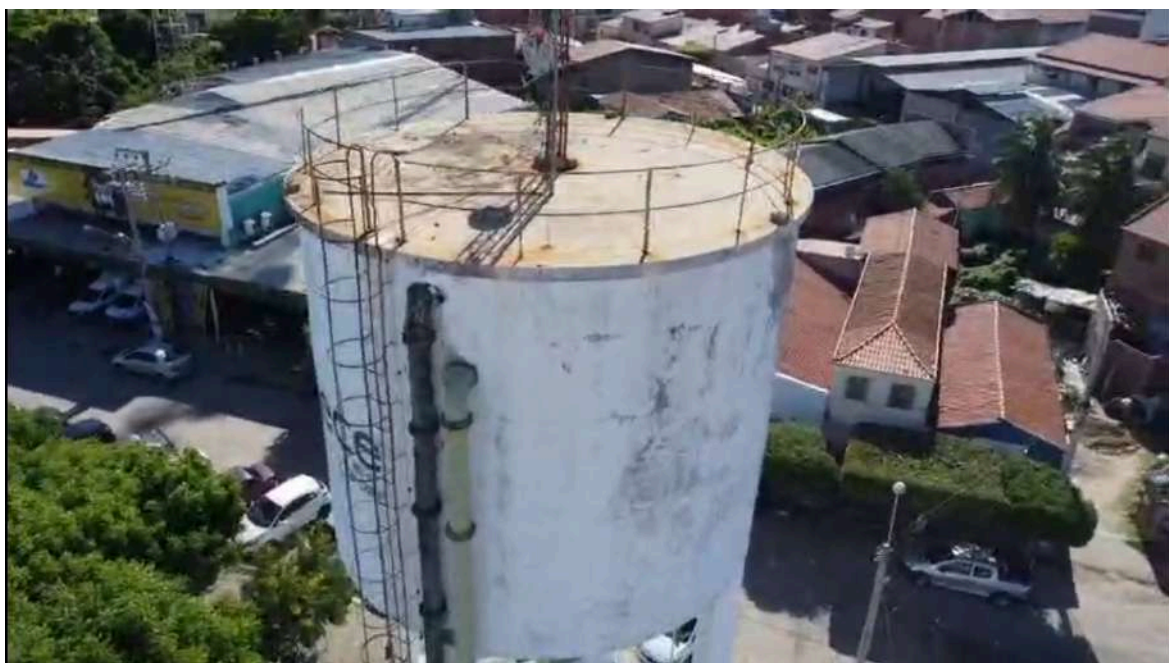
**Foto 5 - REL-01 (sede):** oxidação no guarda-corpo e na escada.

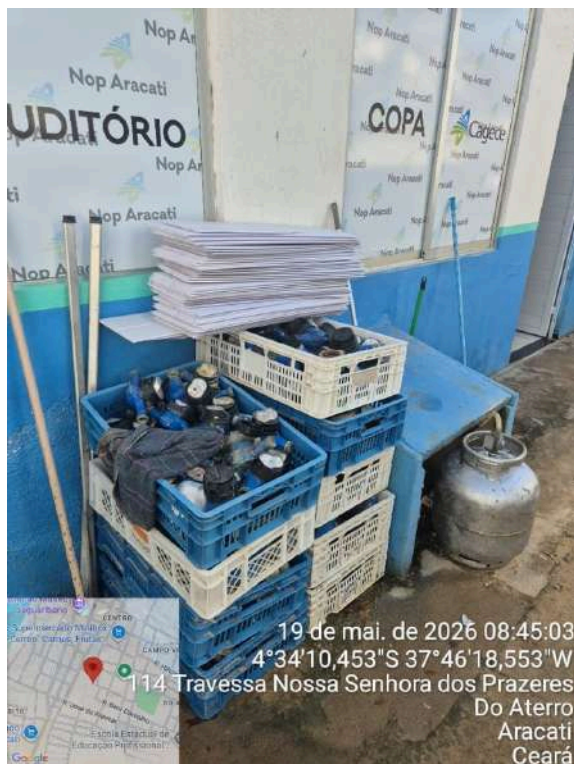
**Foto 6 - Núcleo Aracati (sede):** armazenamento inadequado dos hidrômetros, expostos a intempéries.

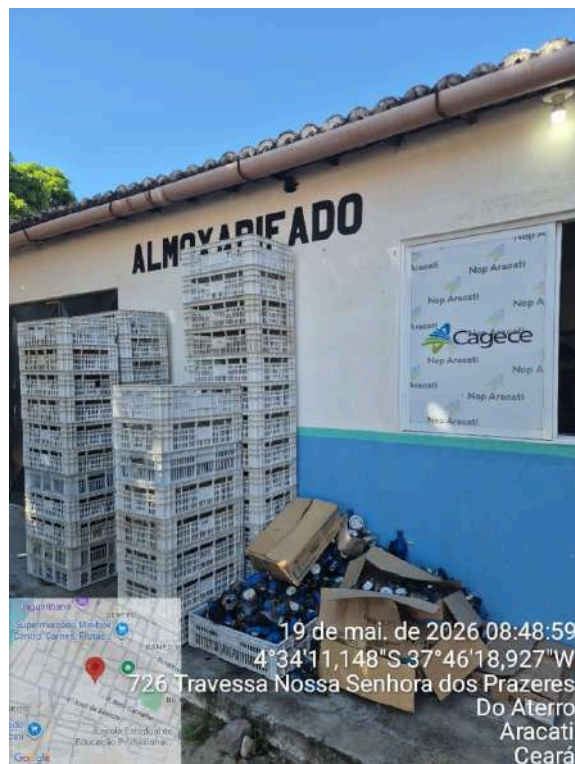
**Foto 7 - Núcleo Aracati (sede):** armazenamento inadequado dos hidrômetros, expostos a intempéries.

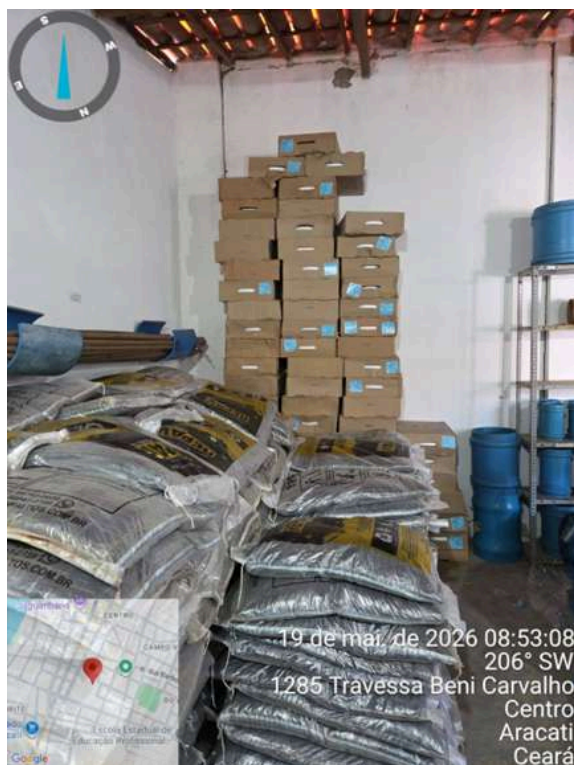
**Foto 8 - Núcleo Aracati (sede):** almoxarifado sem iluminação adequada.

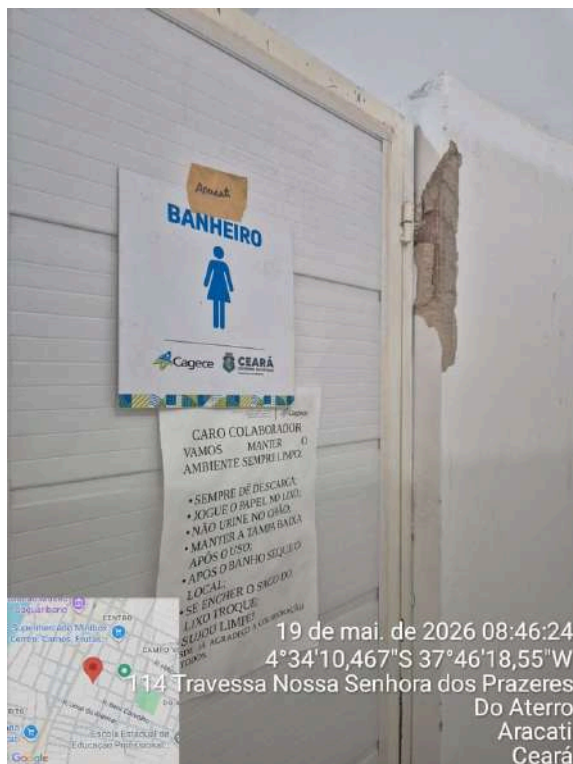
**Foto 10 - Núcleo Aracati (sede):** banheiro com porta com dobradiça quebrada.

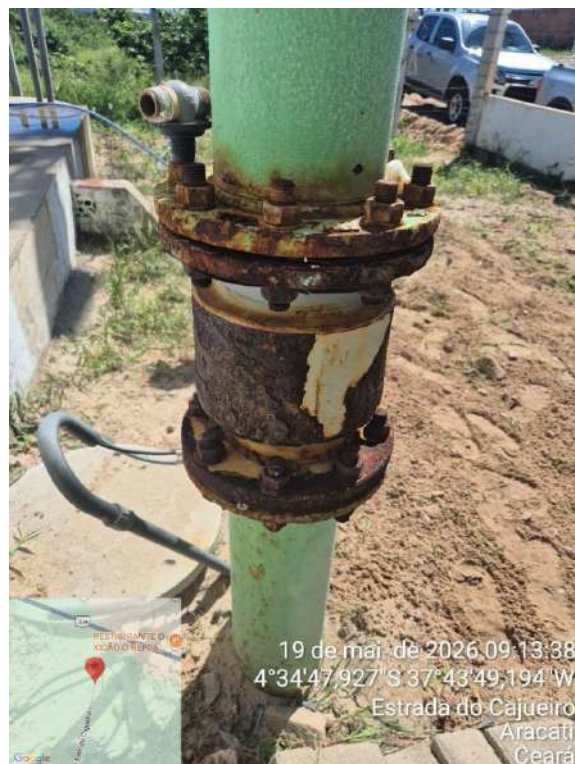
- EEAT-06 (Alto da Cheia): válvula com processo corrosivo avançado; bomba sem proteção; válvulas das bombas oxidadas; piso quebrado deixando a fiação exposta; casa de cloração sem ventilação (risco para o operador), com material armazenado de forma inadequada (**Fotos 11 a 16**);

**Foto 11 - EEAT-06 (sede):** válvula com oxidação avançada.

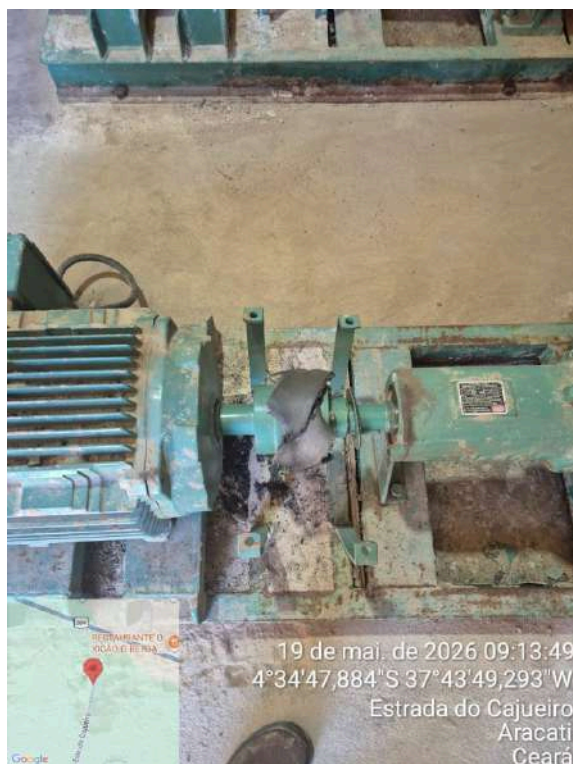
**Foto 12 - EEAT-06 (sede):** bomba sem proteção.

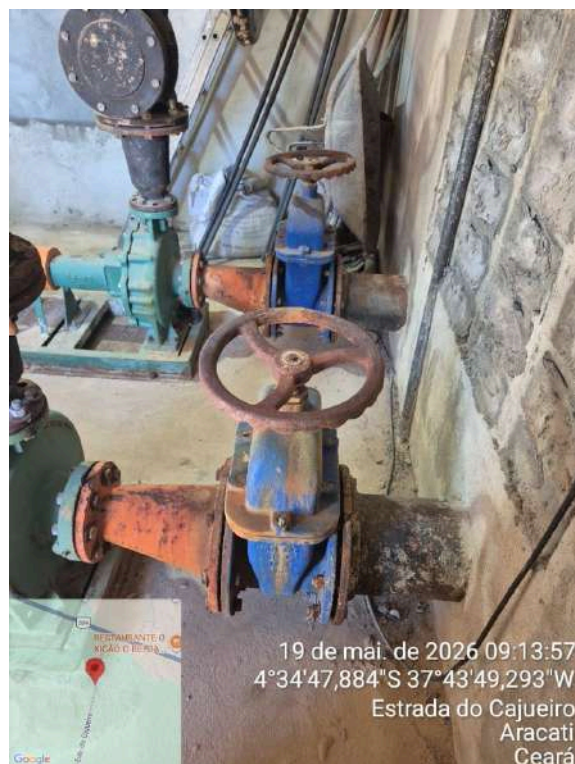
**Foto 13 - EEAT-06 (sede):** válvulas das bombas oxidadas.

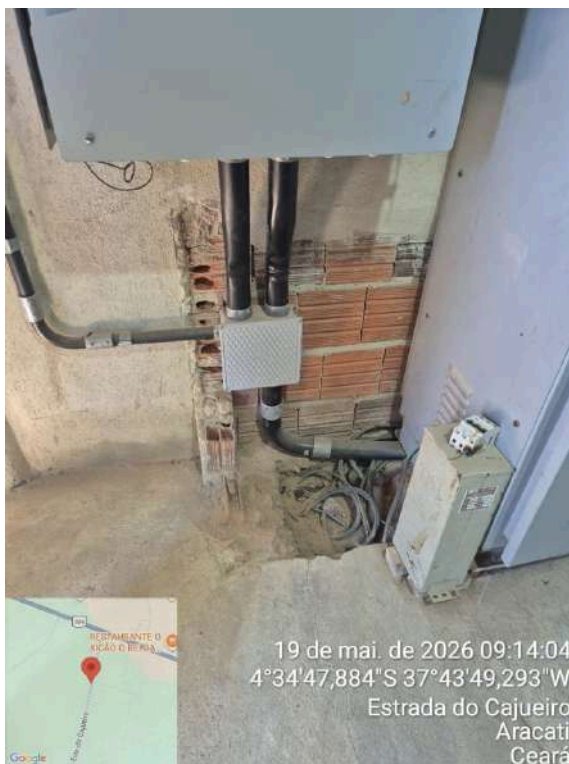
**Foto 14 - EEAT-06 (sede):** piso quebrado deixando a fiação exposta.

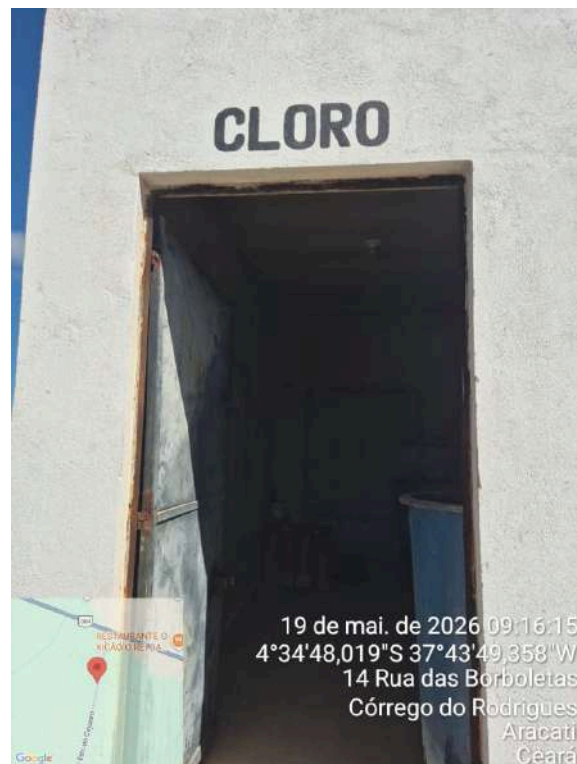
**Foto 15 - EEAT-06 (sede):** casa de cloração sem ventilação.

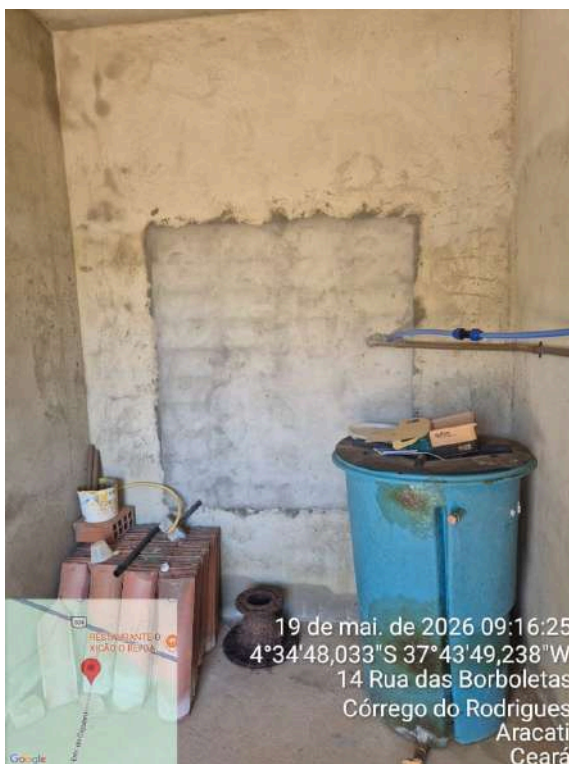
**Foto 16 - EEAT-06 (sede):** casa de cloração sem ventilação, com material guardado inadequado.

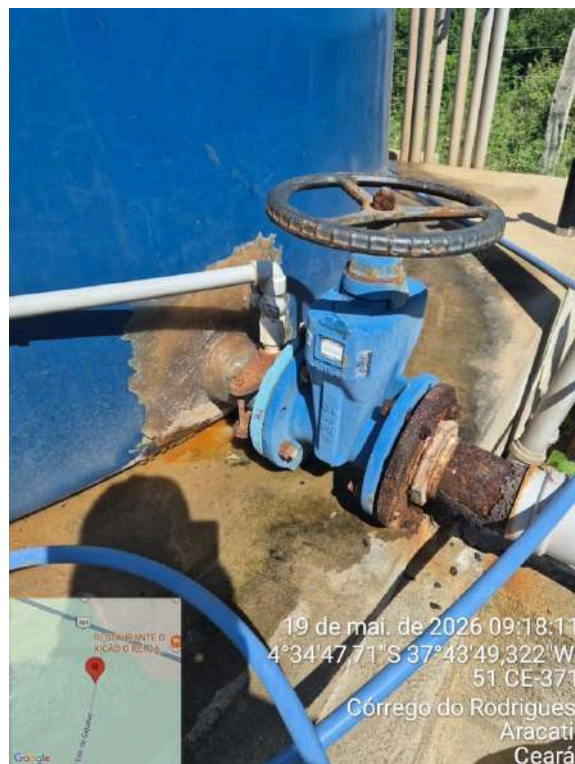
- RAP-06: vazamento na fibra; válvula oxidada; fibra ressecada e quebradiça; tubulação desgastada (**Fotos 17 a 21**);
- PT-41: identificação antiga; sem proteção e sem aviso de perigo (**Foto 22**);

**Foto 19 - RAP-06 (sede): válvula oxidada.**

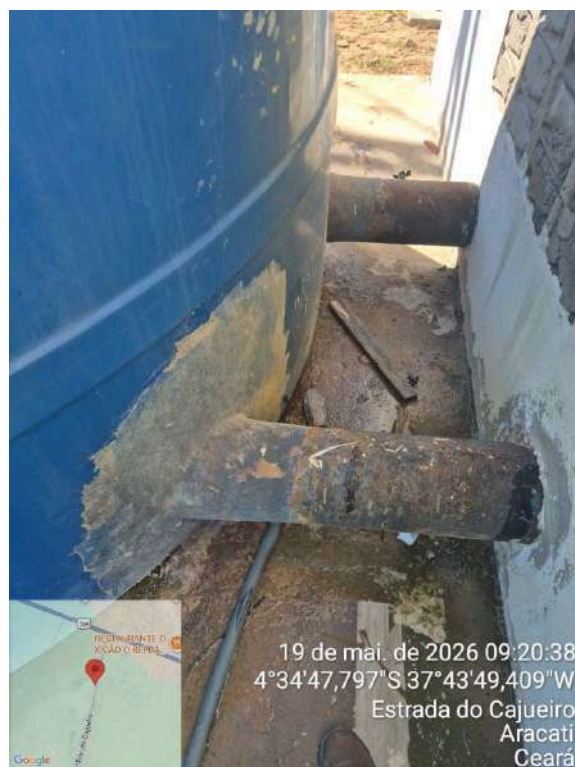
**Foto 21 - RAP-06 (sede): tubulação desgastada.**

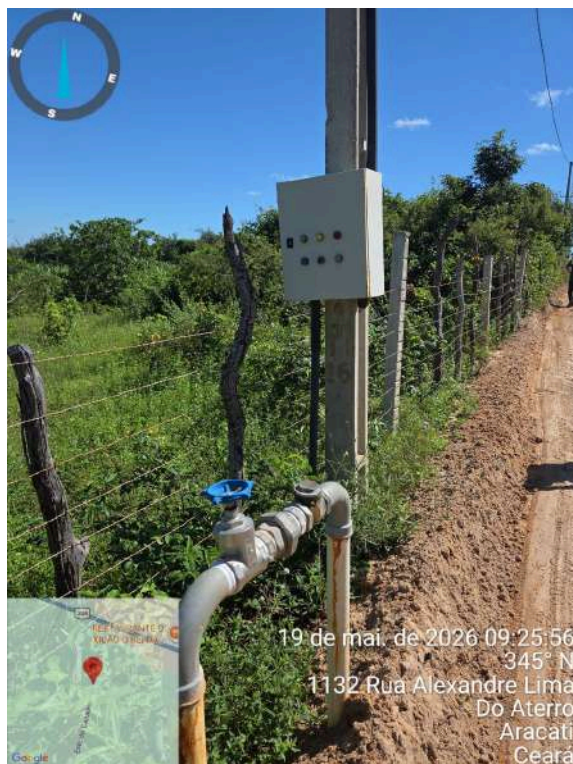
**Foto 22 - PT-41 (sede):** sem proteção e sem aviso de perigo.

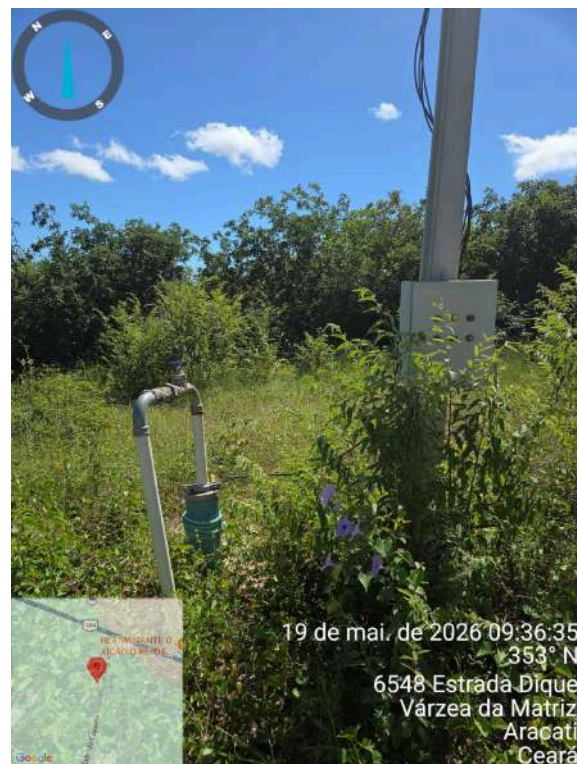
- PT-36: sem proteção, identificação e com fiação solta (**Foto 23**);
- PT-38: sem identificação e com fiação solta (**Foto 24**);
- PT-40: vazamento na junção oxidada (**Foto 25**);

**Foto 23 - PT-36 (sede):** sem proteção, identificação e com fiação solta.

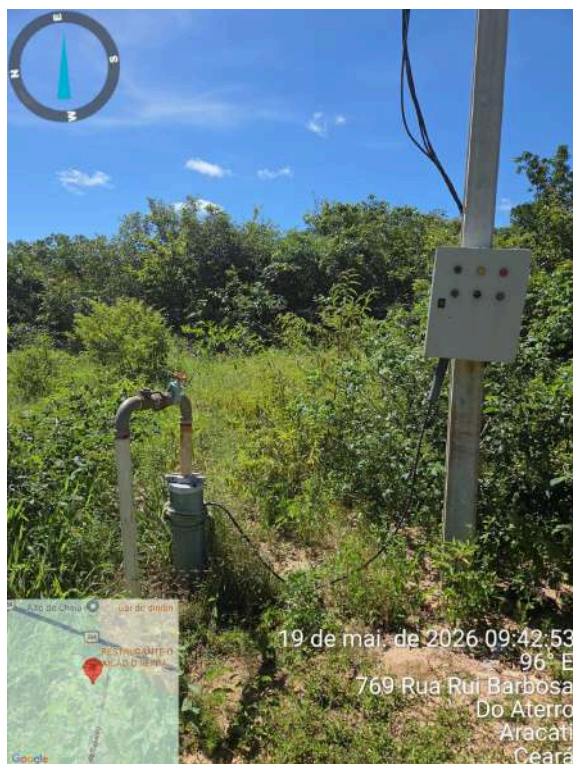
**Foto 24 - PT-38 (sede):** sem identificação e com fiação solta.

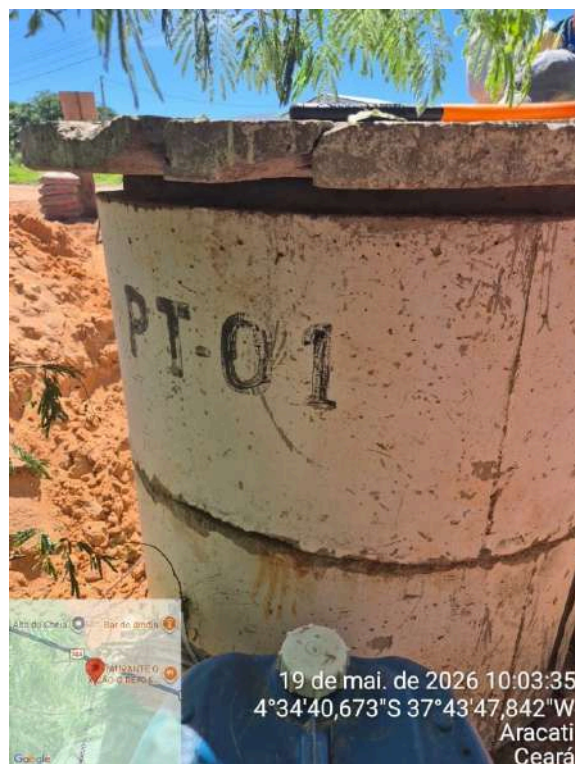
**Foto 29 - PT-32 (sede):** estrutura danificada.

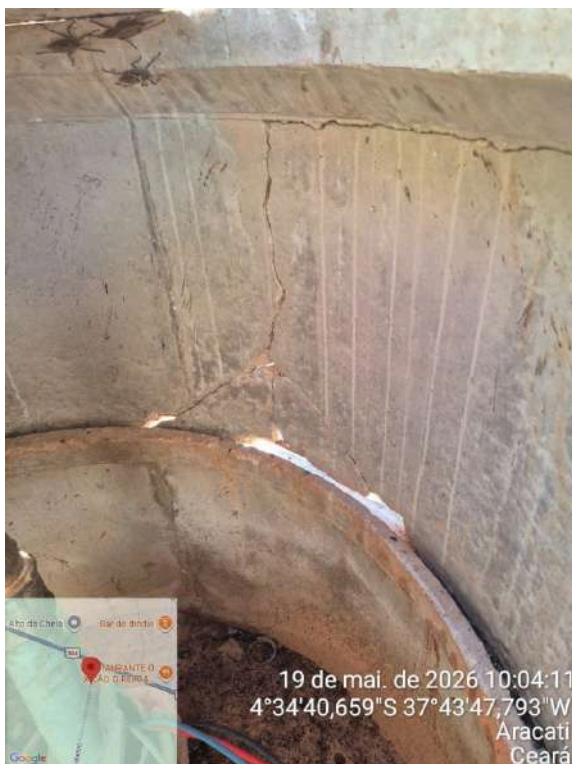
**Foto 30 - PT-32 (sede):** estrutura danificada.

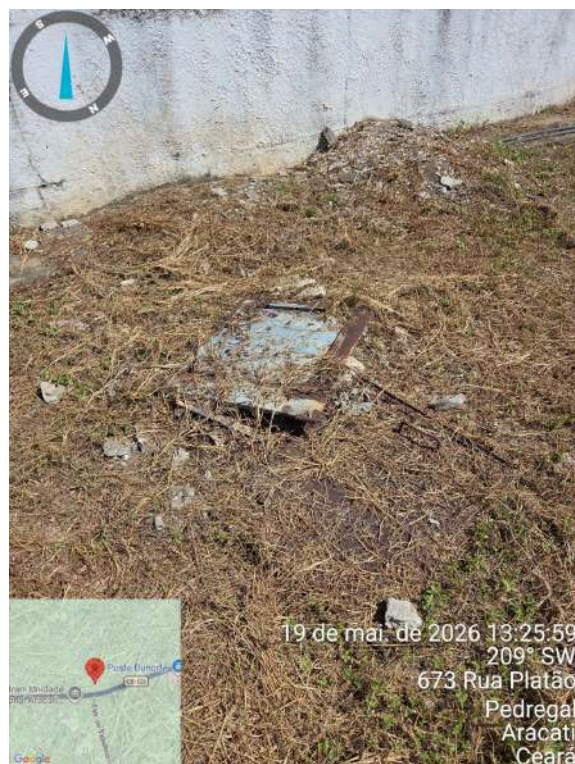
- RAP-04: vazamento no registro; tubulação, válvula e junções oxidados; tampa deslocada, com sujeira e apresentando risco de acidentes; vazamento e infiltração nas quatro paredes do reservatório; pontos de infiltração na parte superior do reservatório; válvulas sem proteção na caixa, sem escada e com vegetação alta, além de apresentar indícios de vazamento; extravasor com oxidação e vazamento; armazenamento inadequado de material com pregos expostos (**Fotos 31 a 42**);

**Foto 33 - RAP-04 (sede):** tampa deslocada, com sujeira e apresentando risco de acidentes.

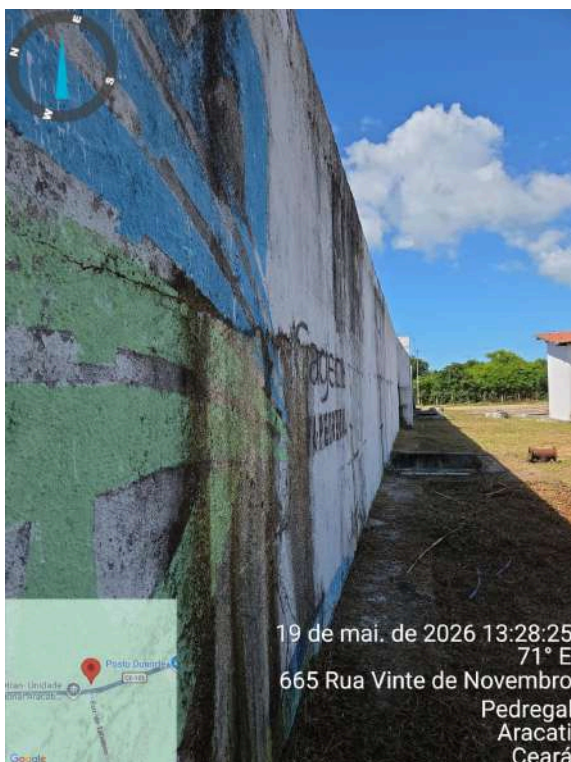
**Foto 36 - RAP-04 (sede):** muitos pontos de vazamento e infiltração nas paredes do reservatório.

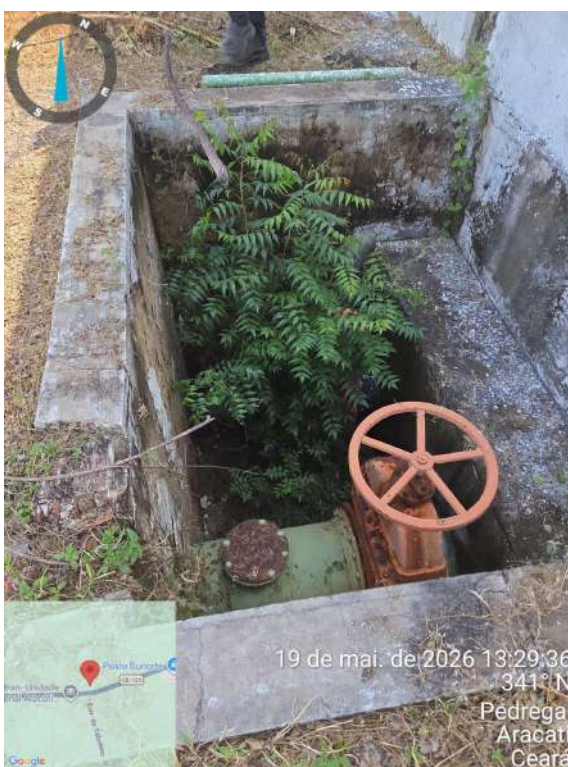
**Foto 39 - RAP-04 (sede):** válvulas sem proteção na caixa, sem escada e com vegetação.

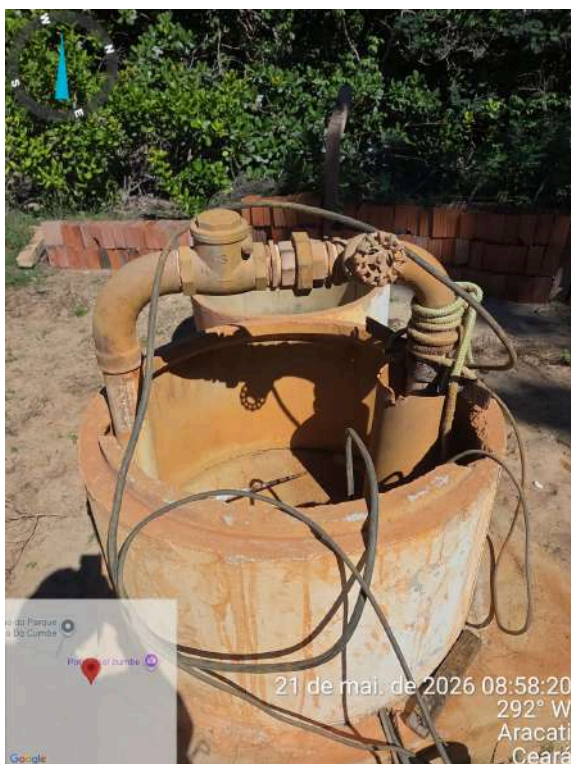
- PT-30: fiação inadequada (**Foto 43**);
- PT-22: casa de comando com armadura exposta e risco operacional; anéis de concreto e cerca quebrados, com risco operacional; poço e fiação sem proteção (**Fotos 44 a 46**);

**Foto 43 - PT-30 (sede):** fiação inadequada.

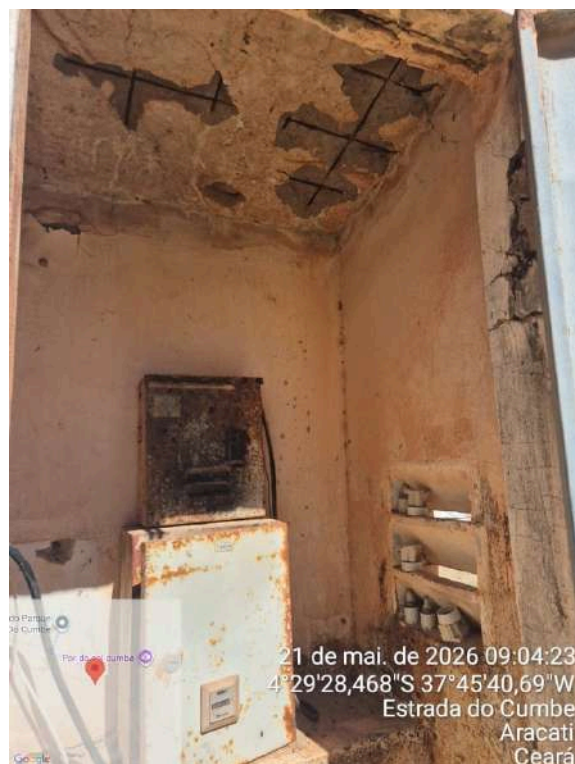
**Foto 44 - PT-22 (sede):** casa de comando com armadura exposta e risco operacional.

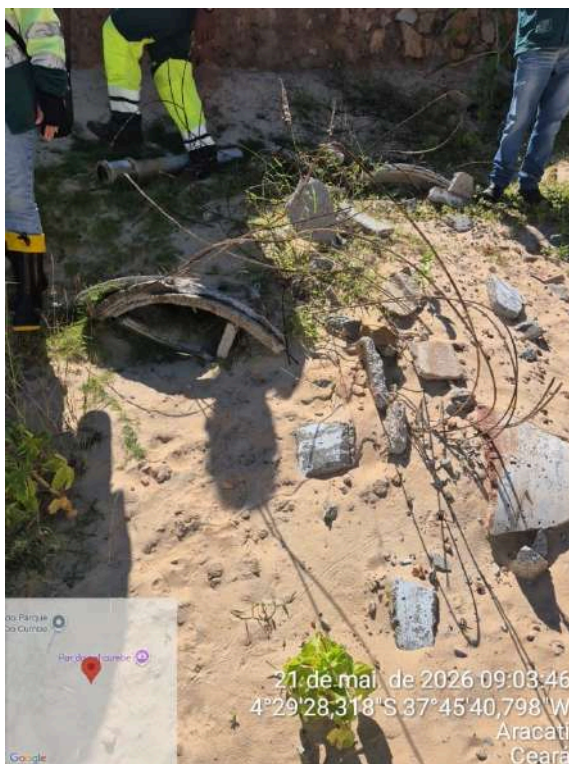
**Foto 45 - PT-22 (sede):** anéis de concreto e cerca quebrados, com risco operacional.

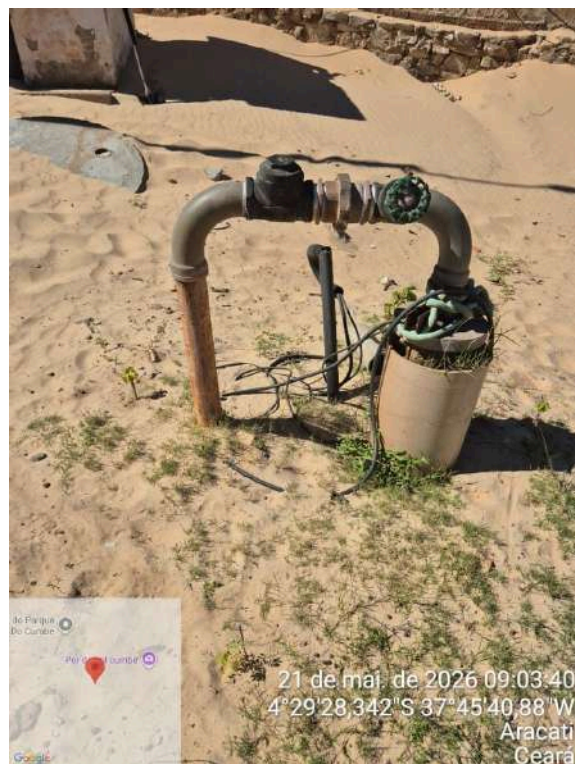
**Foto 46 - PT-22 (sede):** poço e fiação sem proteção.

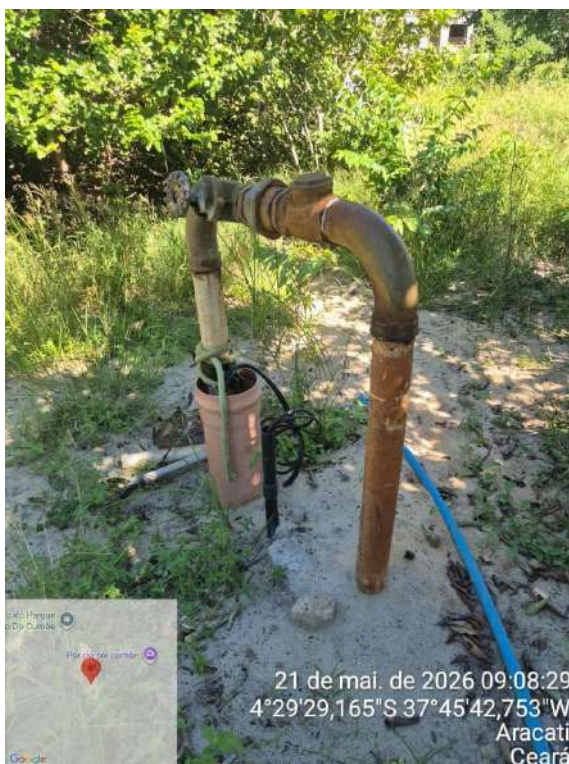
**Foto 47 - PT-03 (sede):** poço com tubulação oxidada.

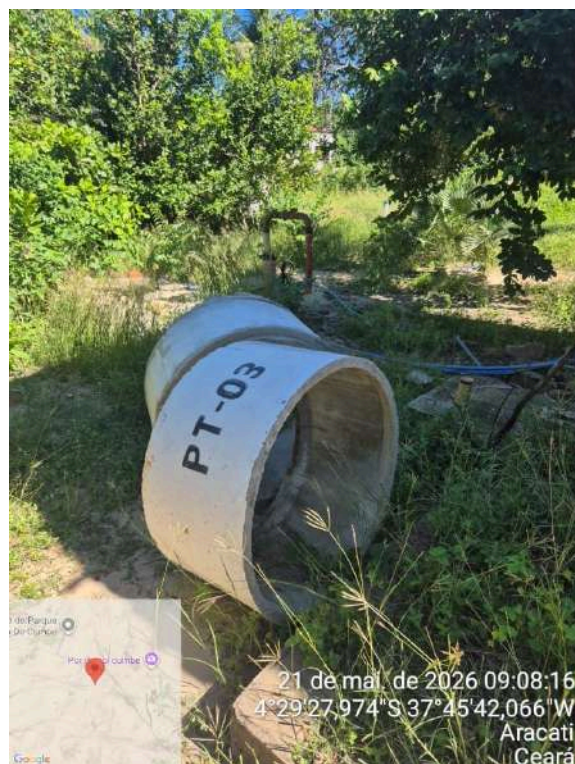
**Foto 48 - PT-03 (sede):** proteção caída.

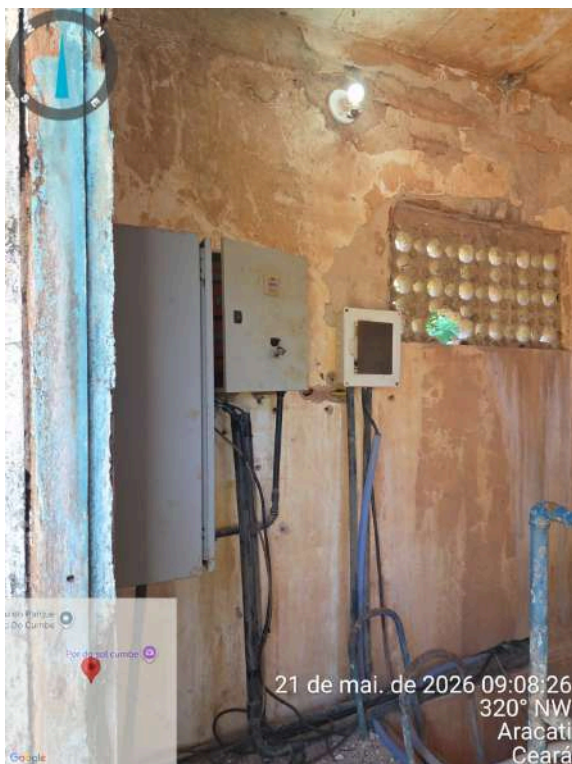
**Foto 49** - Casa de comando PT-03 e PT-28 (sede): paredes desgastadas e fiação solta.

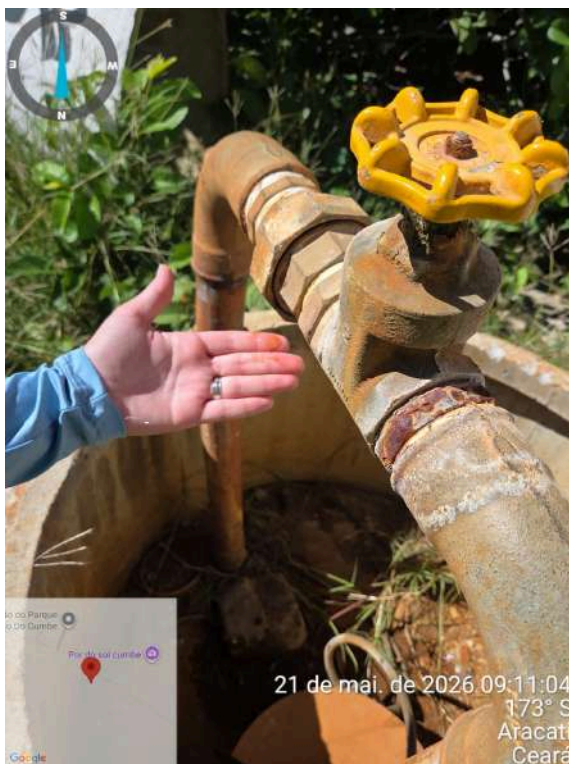
**Foto 53 - PT-13 (sede):** junção com vazamento e sem anel de proteção completo.

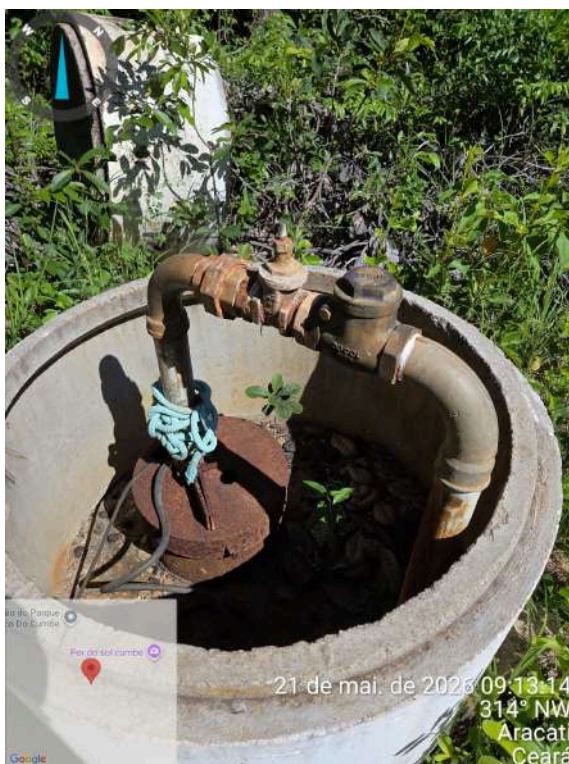
**Foto 55 - PT-21 (sede):** junção com vazamento e sem anel de proteção completo.

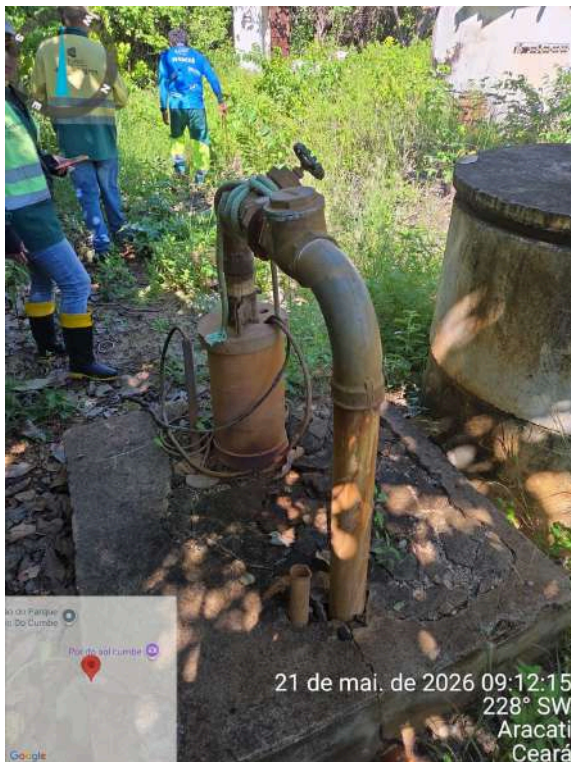
- PT-21: junção com vazamento e sem anel de proteção completo; porta da casa de comando e quadros oxidados **(Fotos 55 e 56)**;
- PT-28: poço com vazamento e base quebrada **(Foto 57)**;

**Foto 57 - PT-28 (sede):** poço com vazamento e base quebrada.

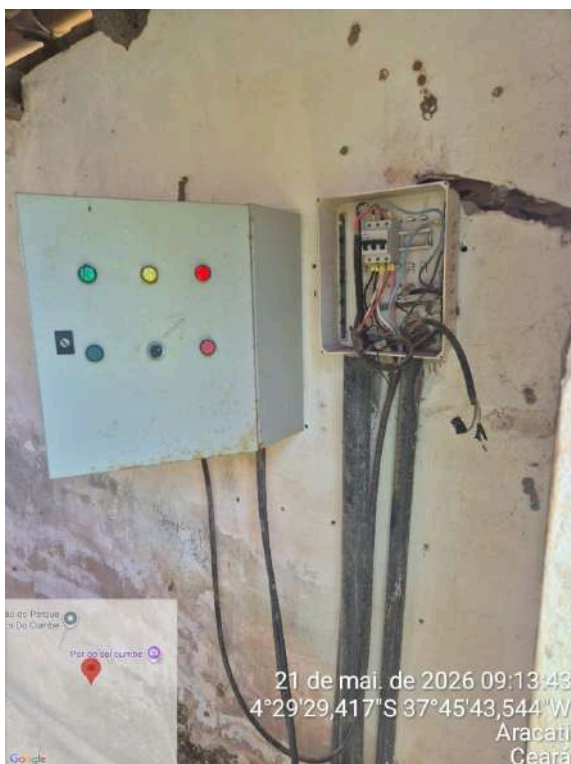
**Foto 59 - PT-42 (sede):** painel de energia sem tampa e com fiação solta sem proteção.

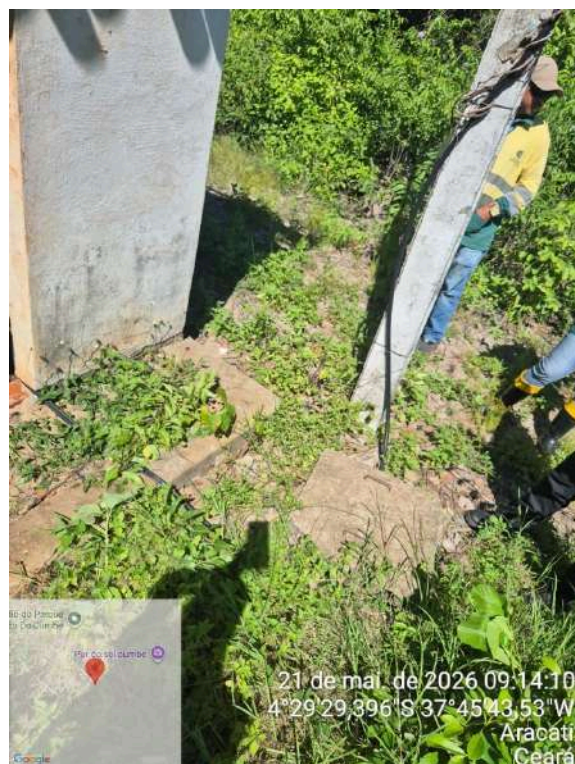
**Foto 60 - PT-42 (sede):** fiação sem proteção escondida pela vegetação.

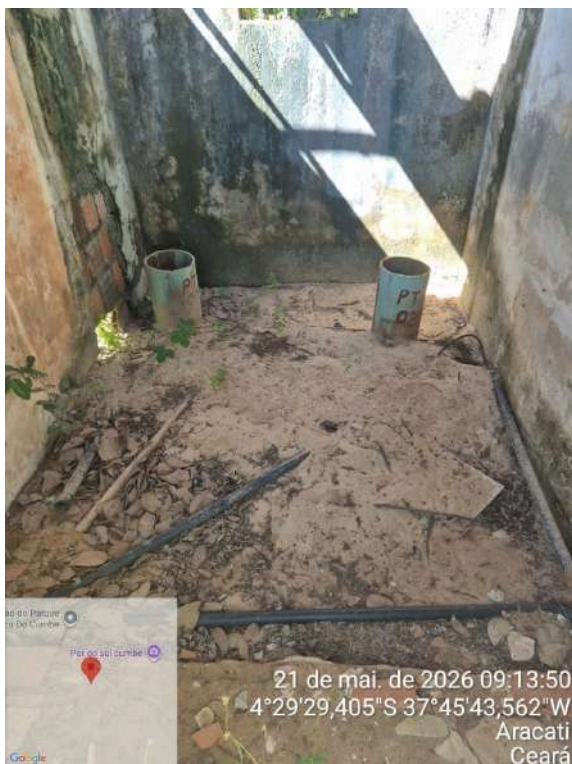
**Foto 61 - PT-42 (sede):** casa de comando com poços desativados com muita sujeira.

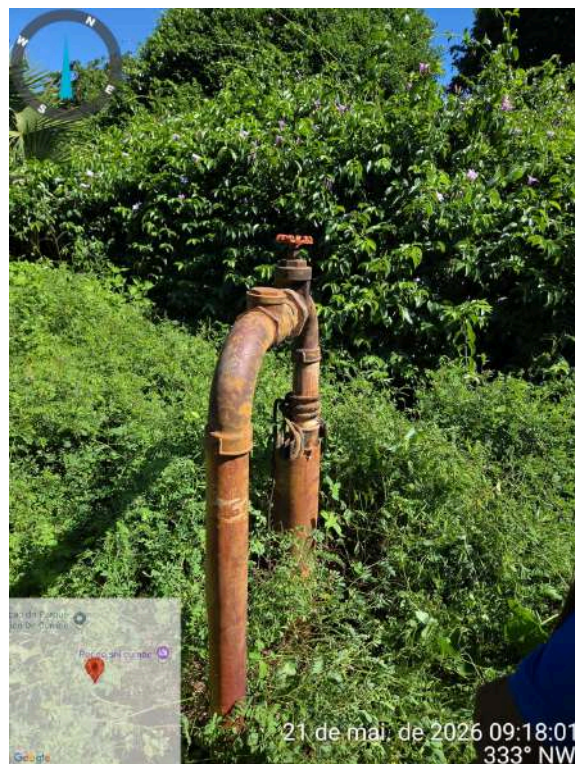
**Foto 62 - PT-42 (sede):** poço sem proteção e com tubulação oxidada.

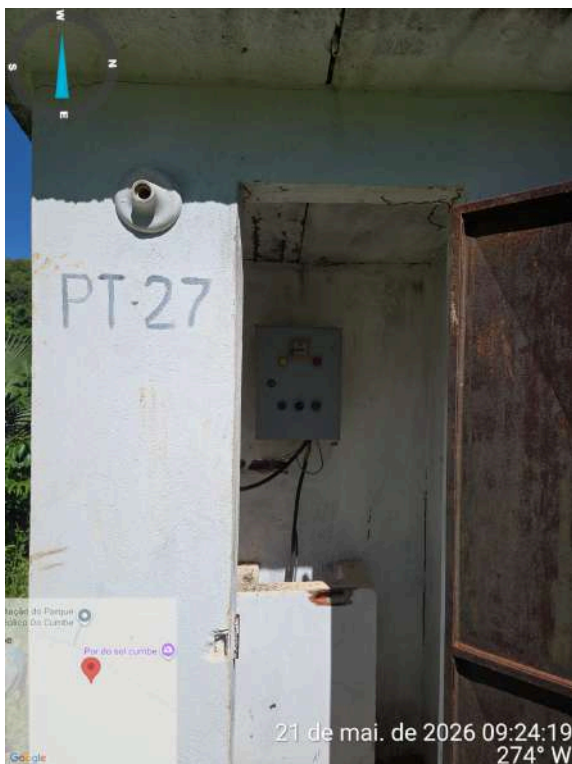
**Foto 65 - PT-27 (sede):** sem lâmpada, porta oxidada.

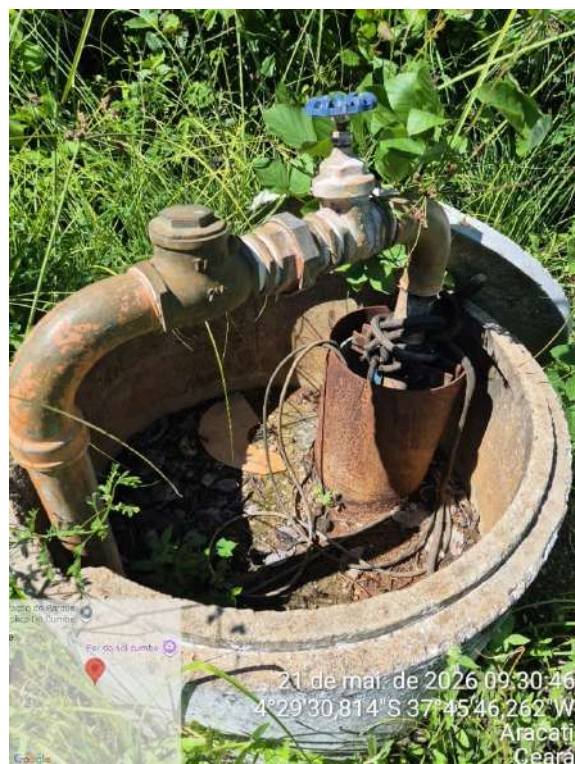
**Foto 68 - PT-23 (sede):** tubulação oxidada.

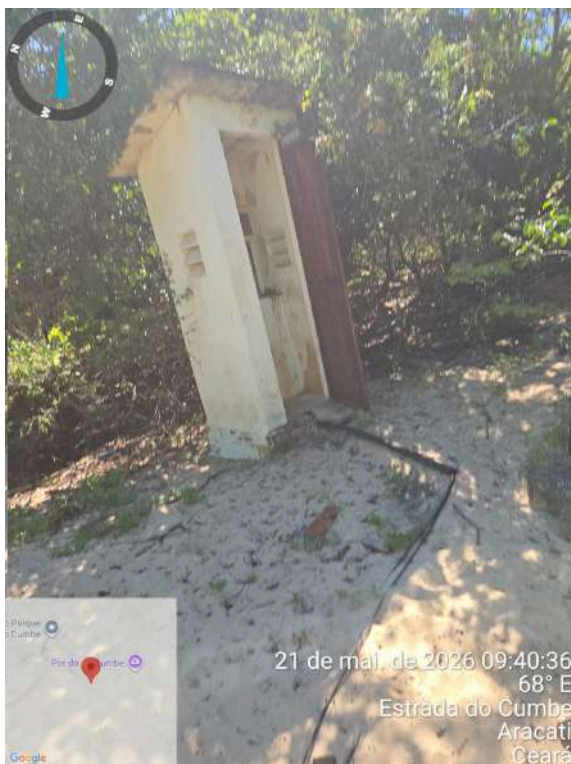
**Foto 69 - PT-24 (sede):** casa de comando com porta oxidada, teto oxidado, sem lâmpada e com fiação sem proteção.

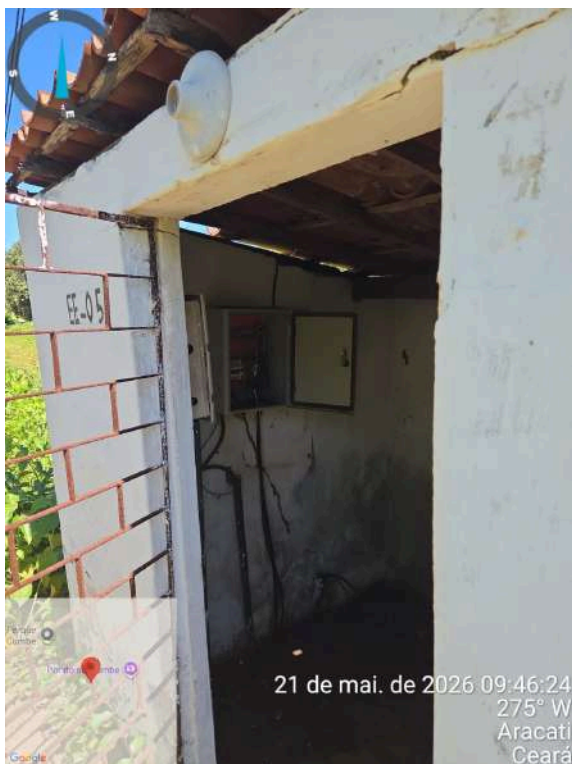
**Foto 73 - PT-43 (sede):** casa de comando sem iluminação, fiação solta e casa de maribondo.

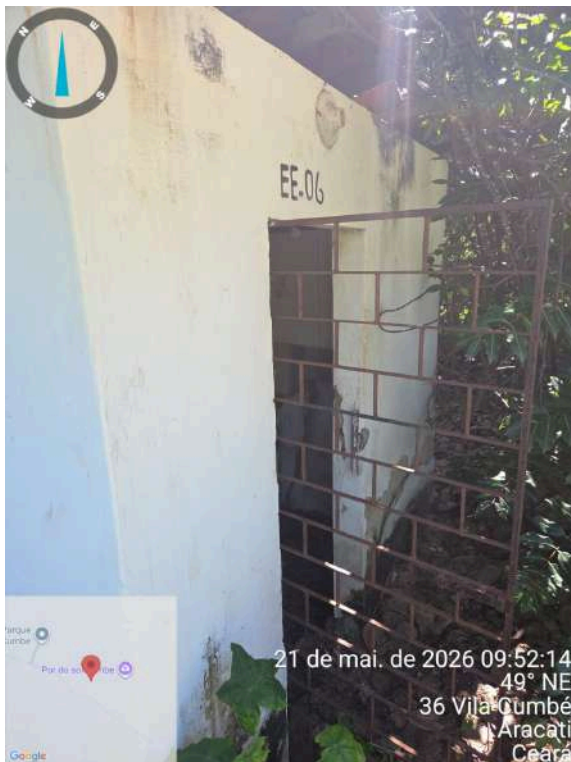
**Foto 77 - PT-29 (sede):** casa de comando sem lâmpada, porta oxidada, parede desgastada e sinais de infiltração.

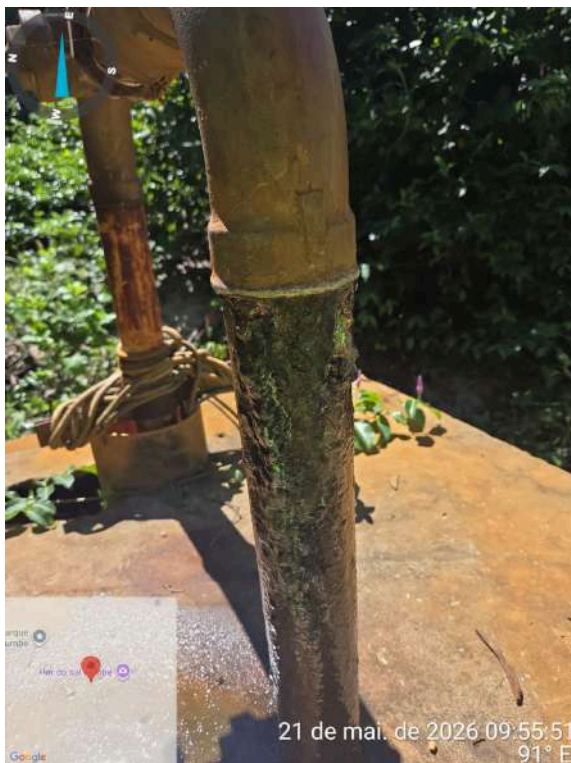
**Foto 79 - PT-29 (sede):** poço com caixa de proteção danificada, vazamento e alto teor de ferro.

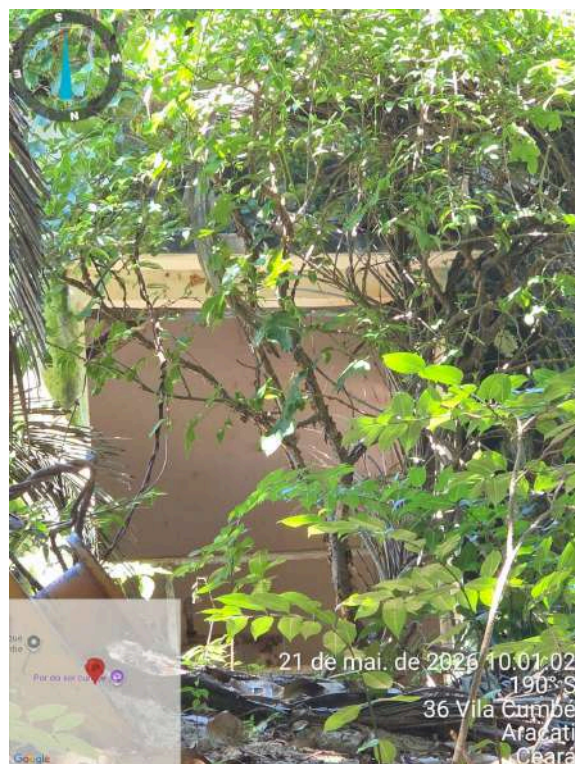
- PT desativado: estrutura antiga abandonada, sem desmobilização completa **(Foto 84)**;

**Foto 84 - PT desativado (sede):** estrutura antiga abandonada.

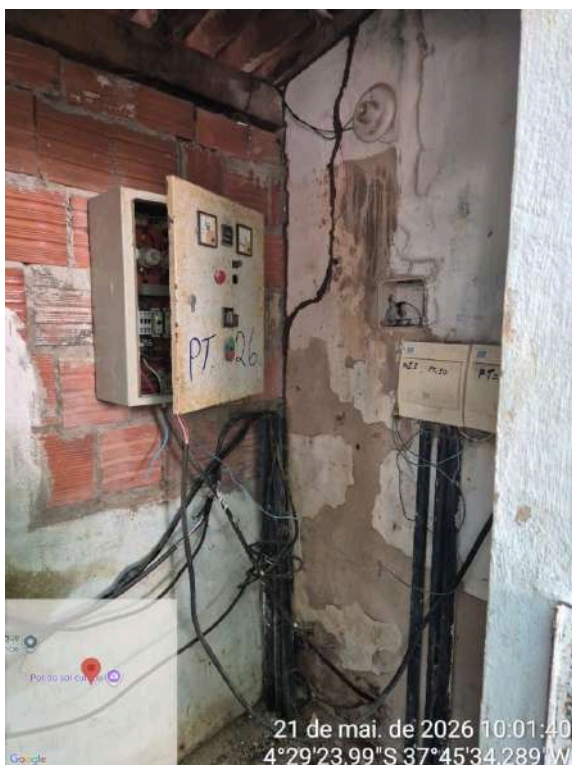
**Foto 87 - PT-11 (sede):** casa de comando dos PT-10, 11 e 26 com parede desgastada, fiação solta sem proteção.

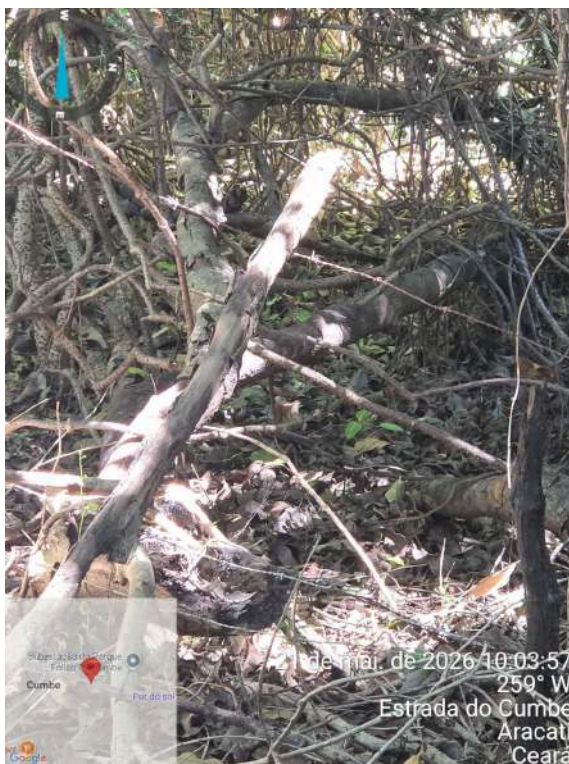
**Foto 89 - PT-11 (sede):** cerca danificada próxima ao poço.

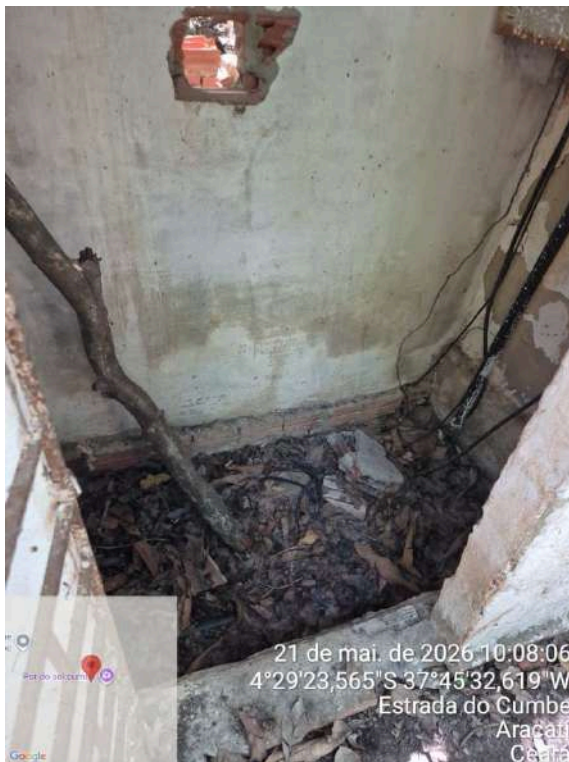
**Foto 93** - PT-15 e PT-16 (sede): casa de comando com fiação solta e acúmulo de sujeira.

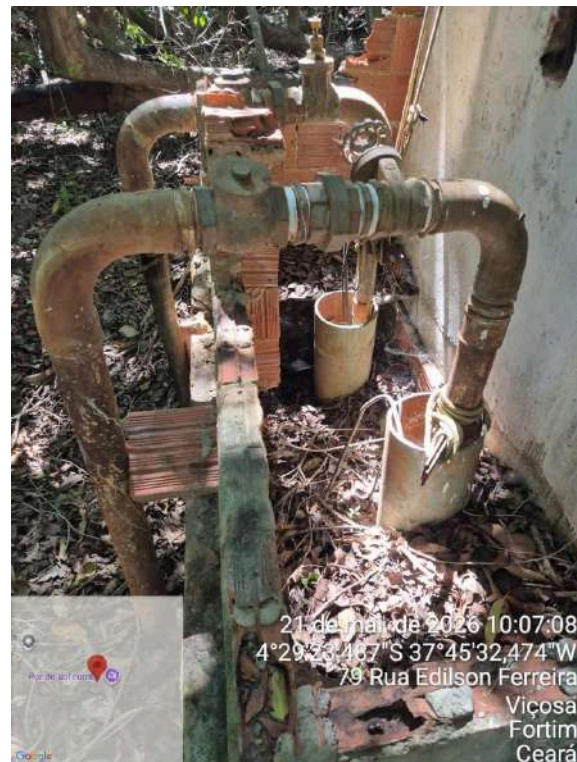
**Foto 94** - PT-15 e PT-16 (sede): poços com tubulação desgastada, sujeira e casa de marimbondo.
