## **RELATÓRIO DE FISCALIZAÇÃO RF/CSB/0027/2026**

**Assunto:** Fiscalização dos Sistemas de Abastecimento de Água e Esgotamento Sanitário do Município de Aracati

**COORDENADORIA DE SANEAMENTO BÁSICO**

**Fortaleza – CE  
Junho/2026**

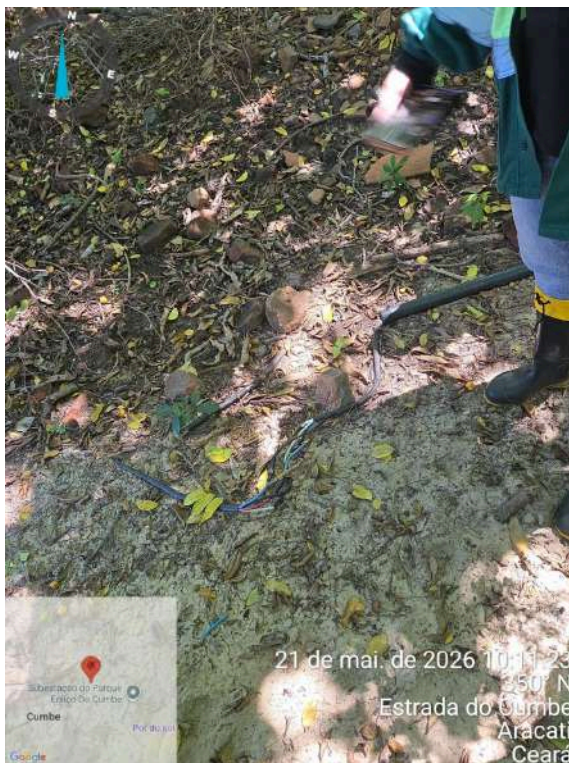
**Foto 95** - Área externa (sede): fiação solta sem proteção, apresentando risco operacional.

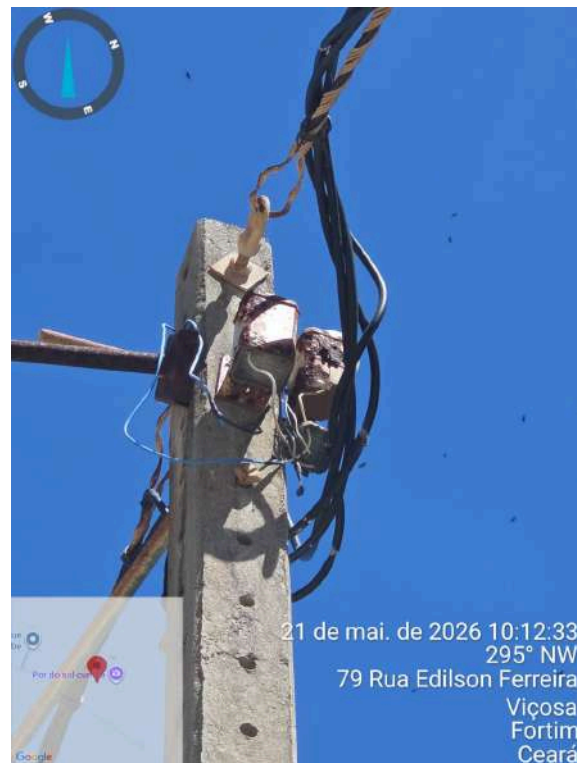
**Foto 96** - Área externa (sede): fiação solta sem proteção, apresentando risco operacional.

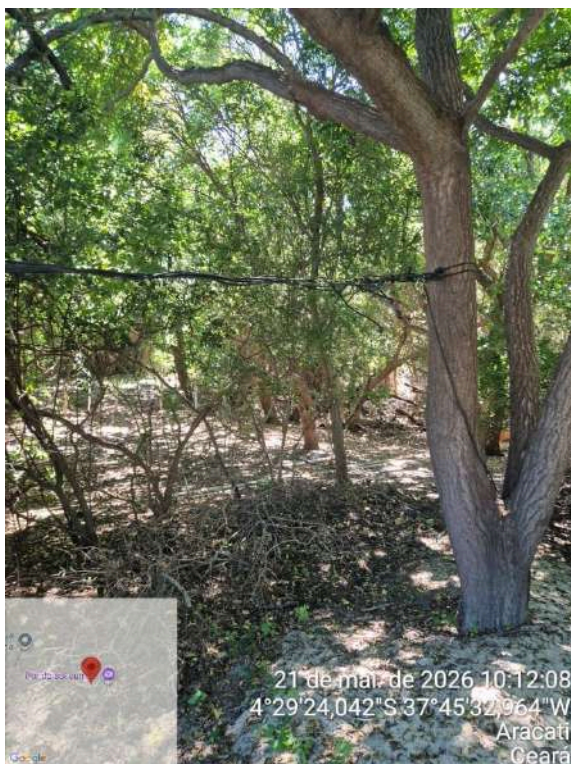
**Foto 97 - Área externa (sede):** fiação solta sem proteção, apresentando risco operacional.

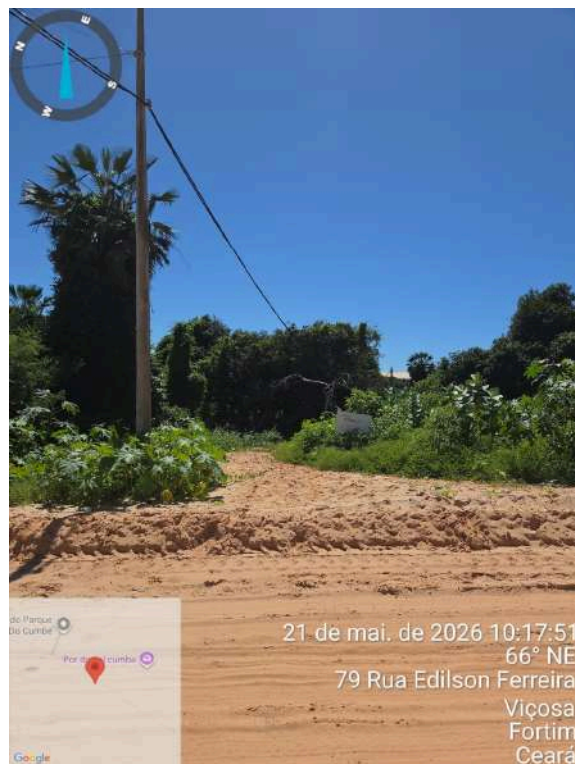
**Foto 98 - Área externa (sede):** terreno dos poços sem fechamento.

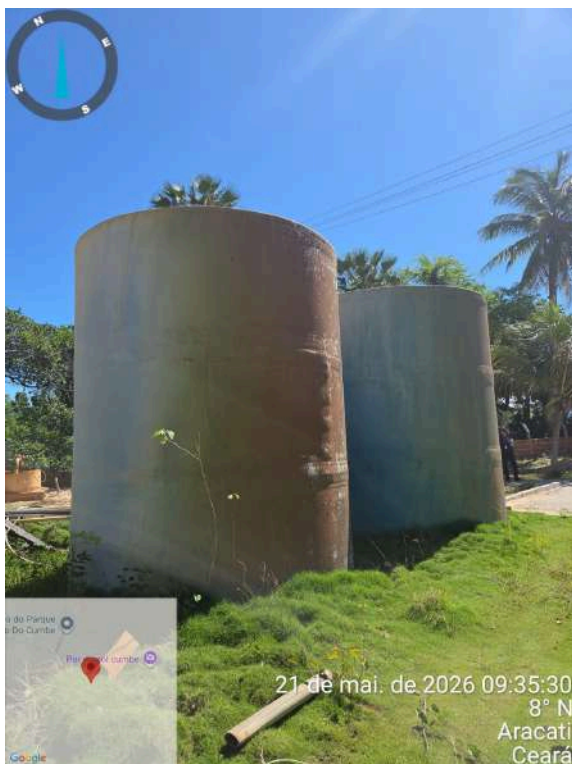
**Foto 101** - ETA Cumbe (sede): equipamentos novos aguardando instalação com sinais de desgaste.

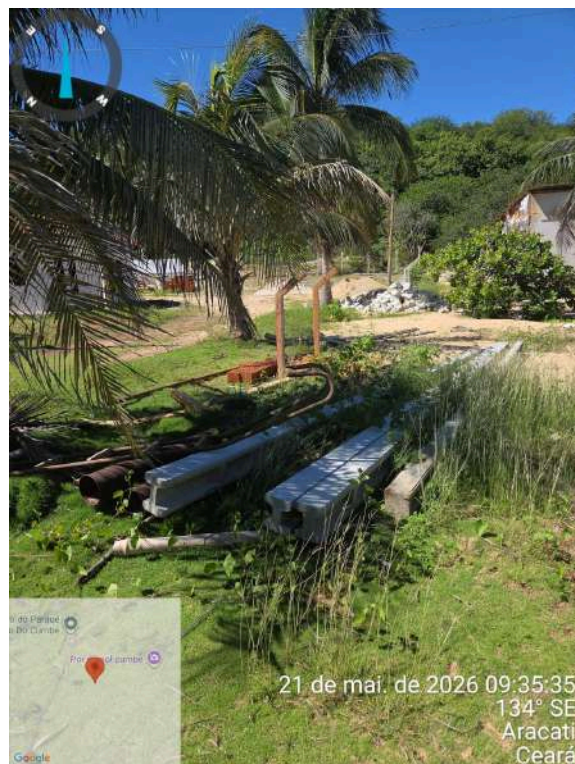
**Foto 102** - ETA Cumbe (sede): equipamentos novos aguardando instalação com sinais de desgaste.

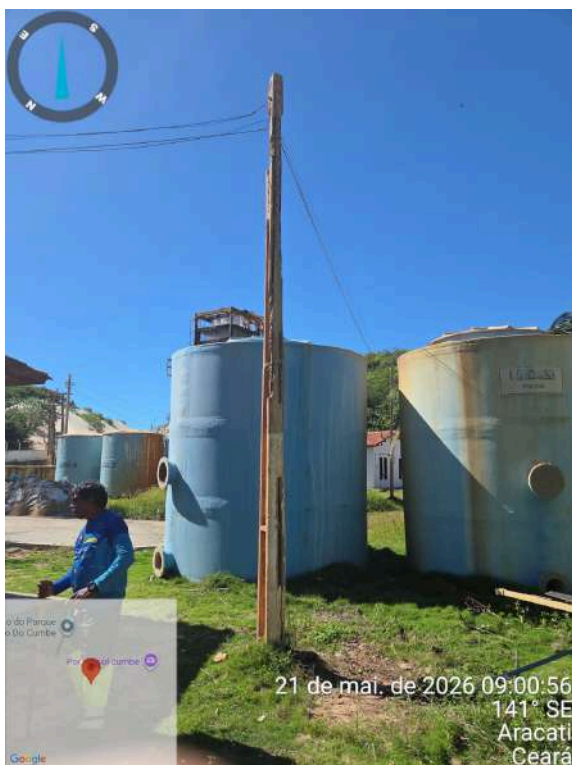
**Foto 103** - ETA Cumbe (sede): poste com patologias estruturais, apresentando risco de queda.

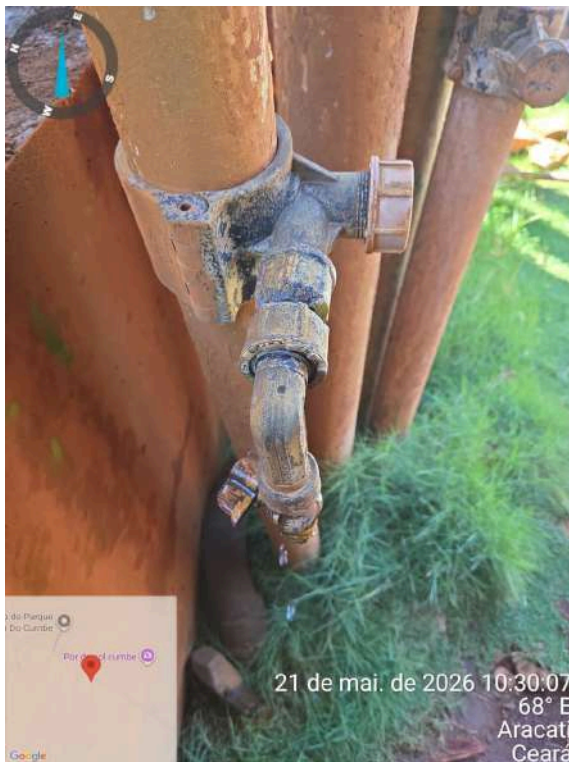
**Foto 105** - ETA Cumbe (sede): vazamento no aerador na entrada do PT-30.

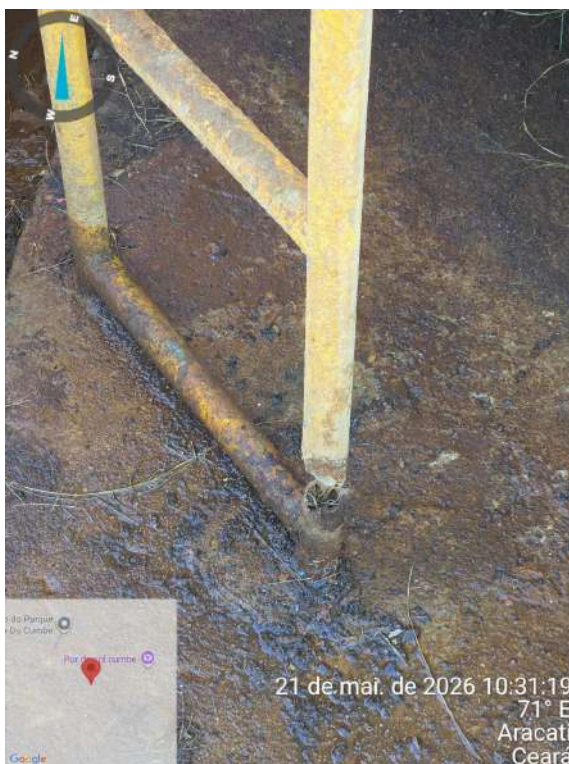
**Foto 107** - ETA Cumbe (sede): F-04 com escada danificada.

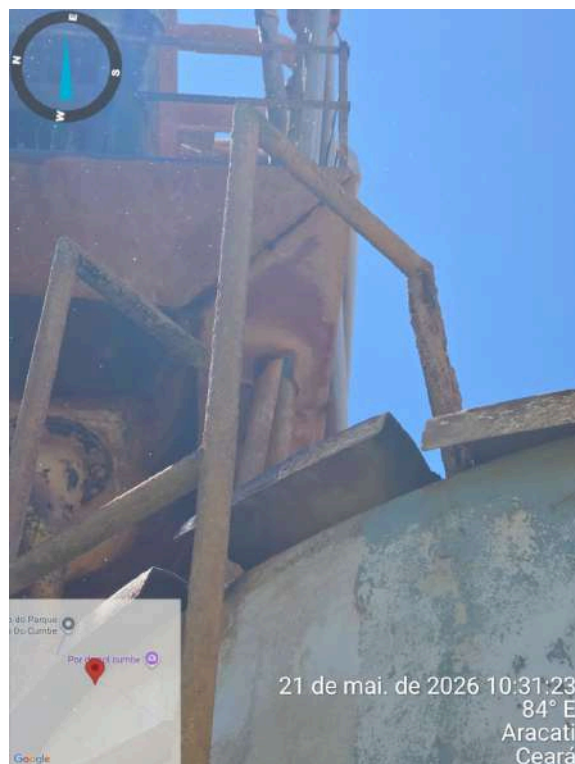
**Foto 108** - ETA Cumbe (sede): F-04 com escada danificada.

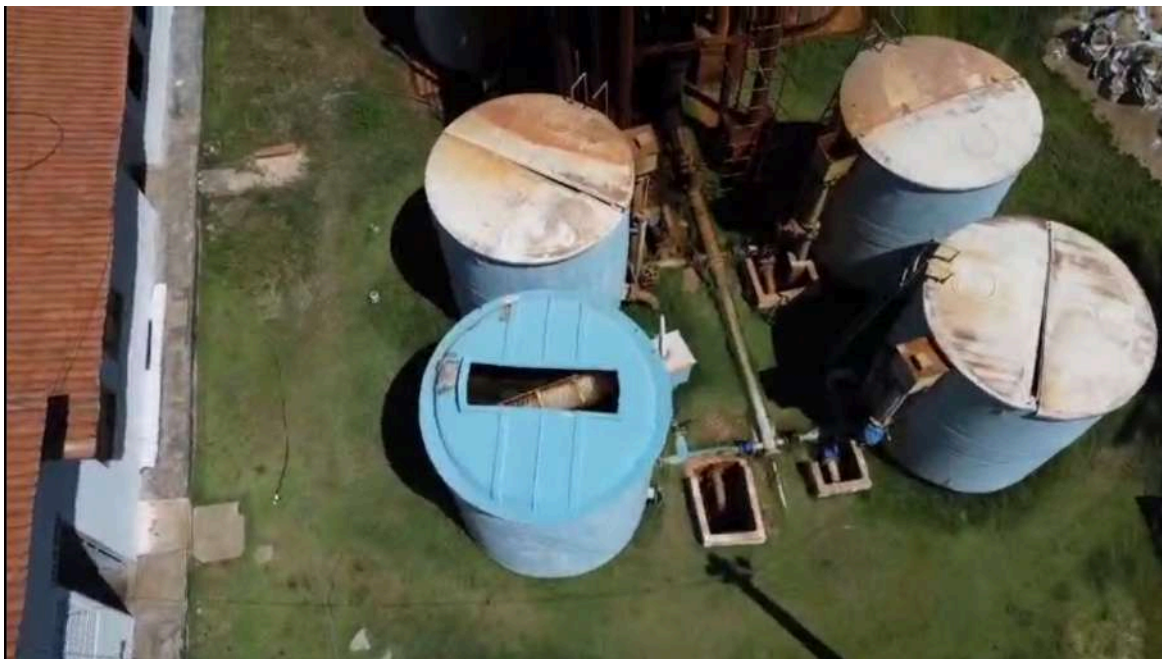
**Foto 117** - ETA Cumbe (sede): F-06 sem tampa.

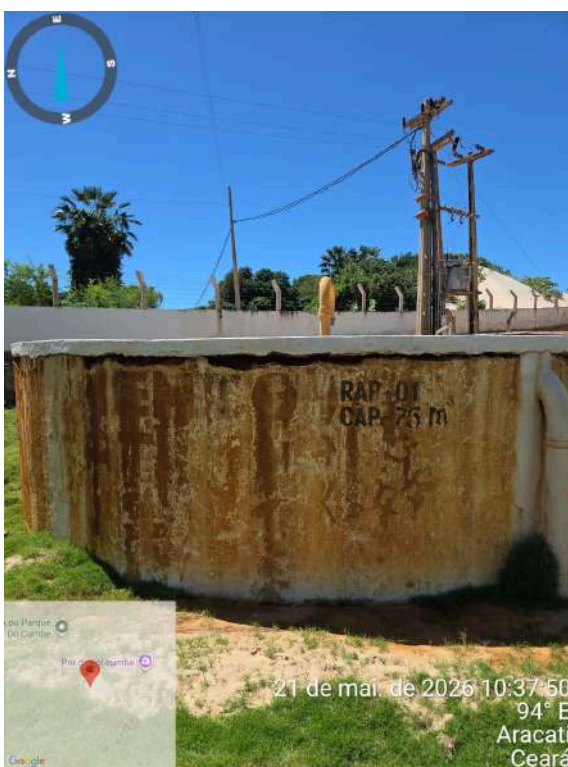
- ETA Cumbe / RAP-01: parede com indícios de ferro, desgastada; tampa quebrada, parcialmente aberta, escada oxidada; abertura no piso sem proteção (**Fotos 118 a 121**);

**Foto 118** - ETA Cumbe / RAP-01 (sede): parede com indícios de ferro, desgastada.

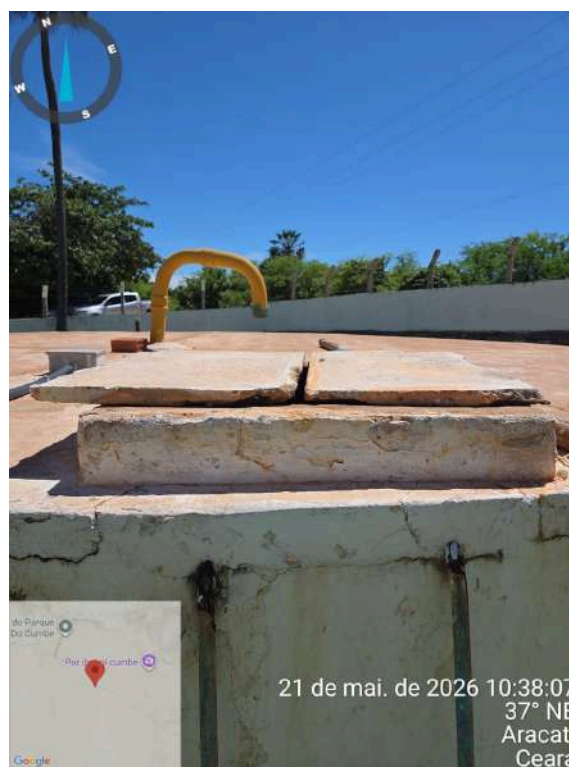
**Foto 119** - ETA Cumbe / RAP-01 (sede): tampa quebrada, parcialmente aberta, escada oxidada.

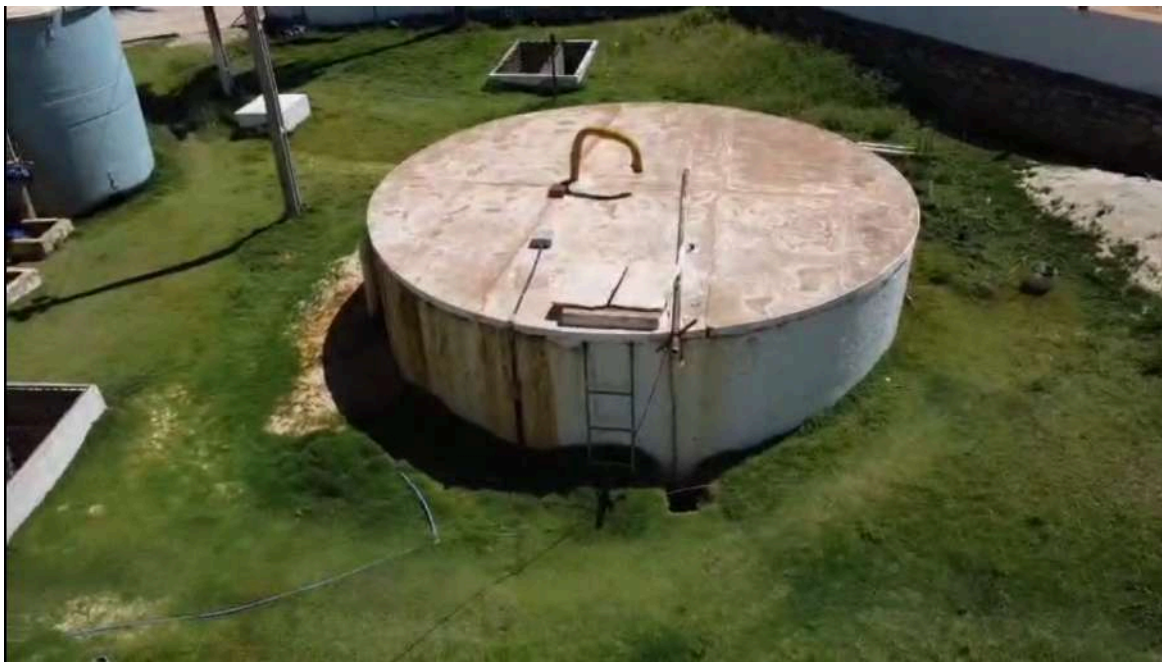
**Foto 120** - ETA Cumbe / RAP-01 (**sede**): tampa quebrada, parcialmente aberta, escada oxidada.

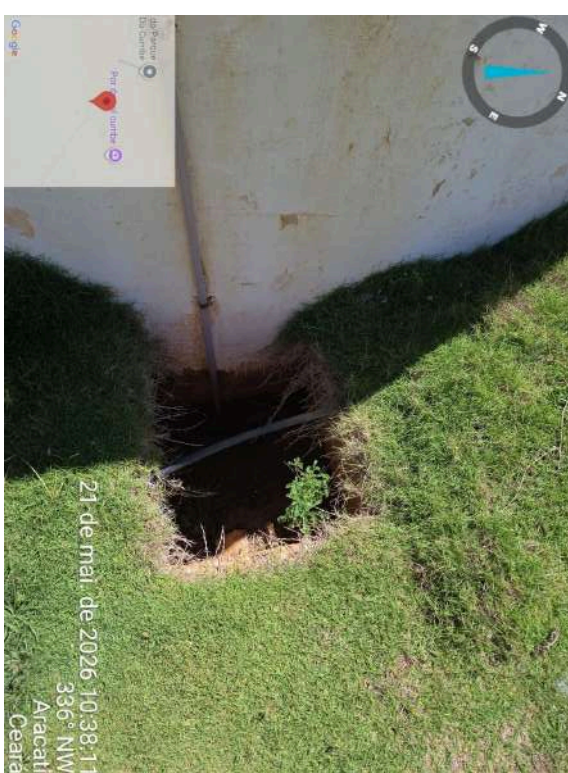
**Foto 121** - ETA Cumbe / RAP-01 (**sede**): abertura no piso sem proteção.

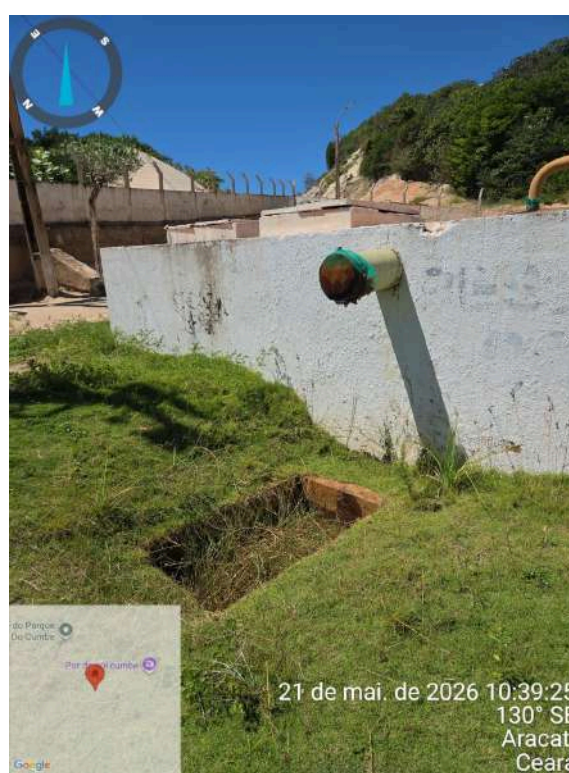
- ETA Cumbe / RAP-02: abertura no piso sem proteção; parede do reservatório com fissuras, sinais de infiltração e com tubulação oxidada; escada de acesso oxidada e coberta por vegetação, com parede do RAP desgastada; tampas sem vedação adequada e desgastadas (**Fotos 122 a 127**);

**Foto 122** - ETA Cumbe / RAP-02 (**sede**): abertura no piso sem proteção.

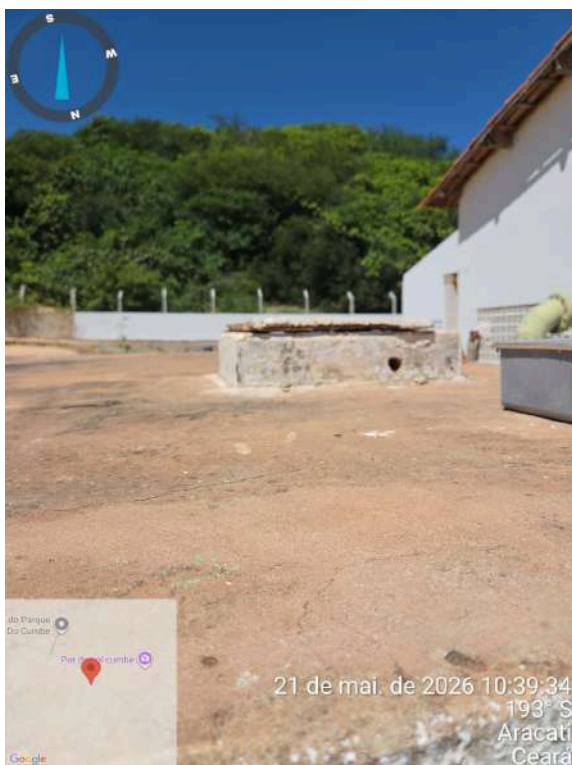
**Foto 125** - ETA Cumbe / RAP-02 (sede): tampas sem vedação adequada e desgastadas.

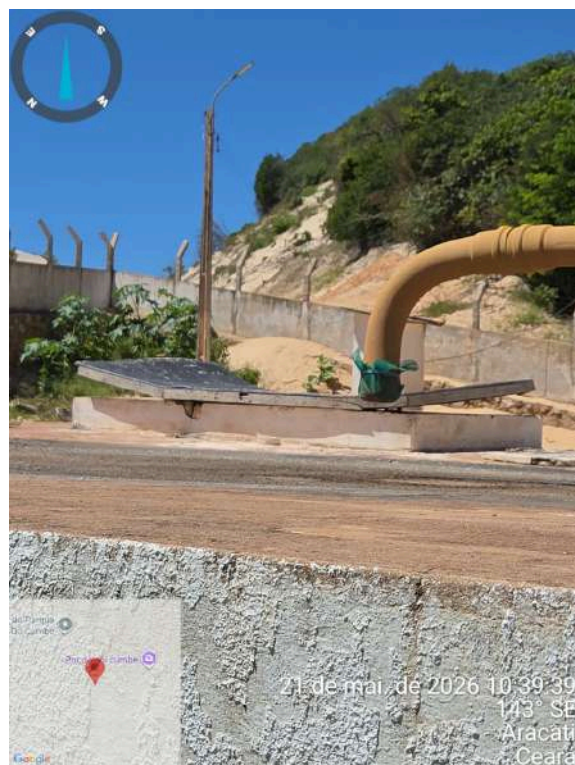
**Foto 126** - ETA Cumbe / RAP-02 (sede): tampas sem vedação adequada e desgastadas.

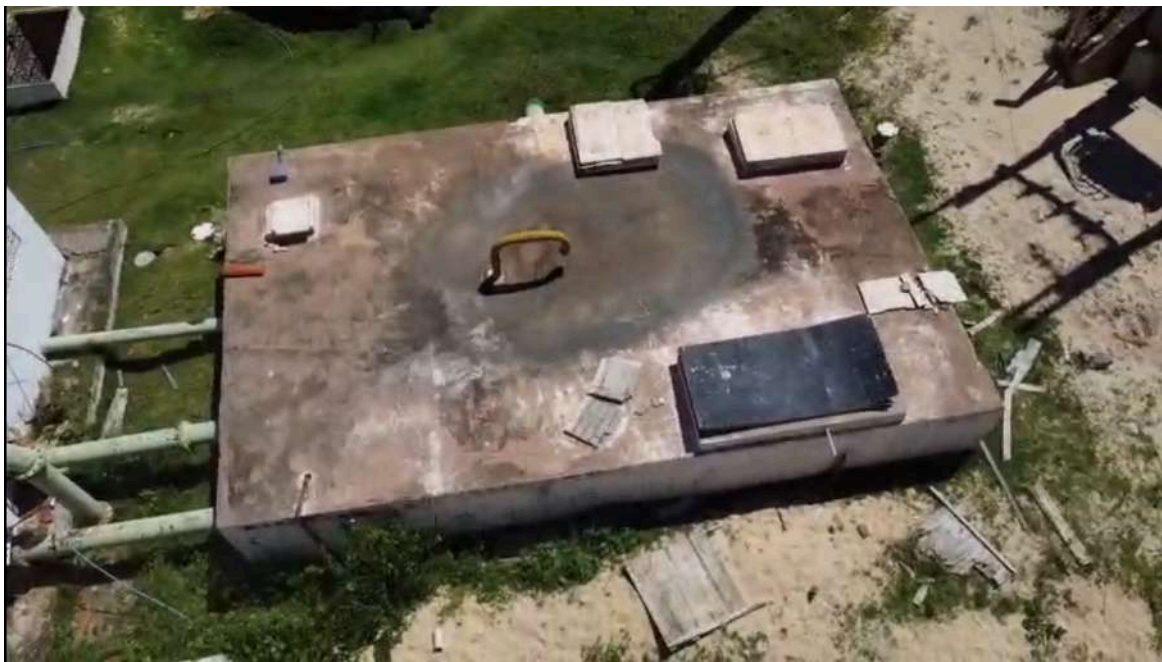
**Foto 127** - ETA Cumbe / RAP-02 (**sede**): tampas sem vedação adequada e desgastadas.

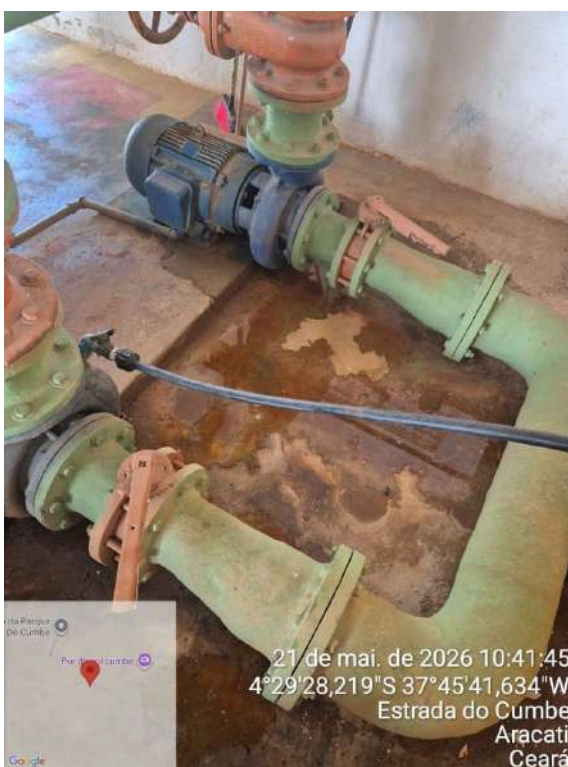
**Foto 128** - ETA Cumbe / Casa de bombas (**sede**): sem calhas de escoamento da água.

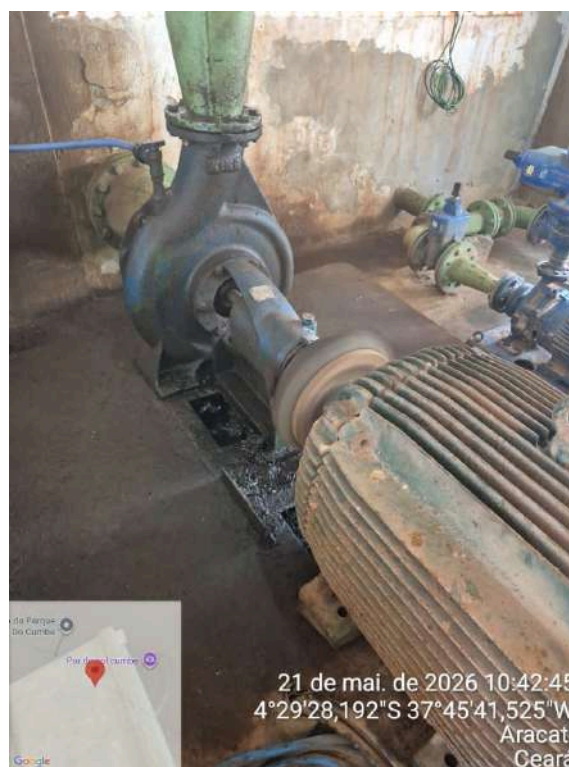
**Foto 129** - ETA Cumbe / Casa de bombas (**sede**): bomba sem caixa de proteção.

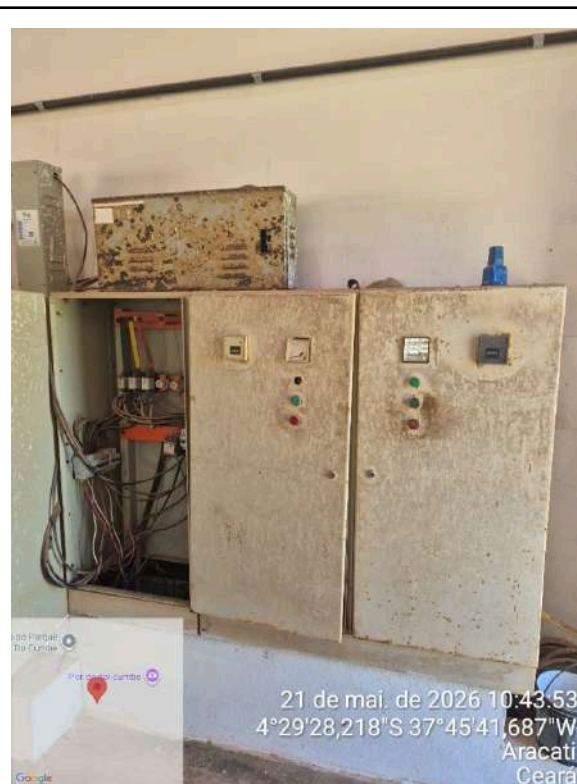
**Foto 131** - ETA Cumbe / Casa de bombas (sede): painéis oxidados.

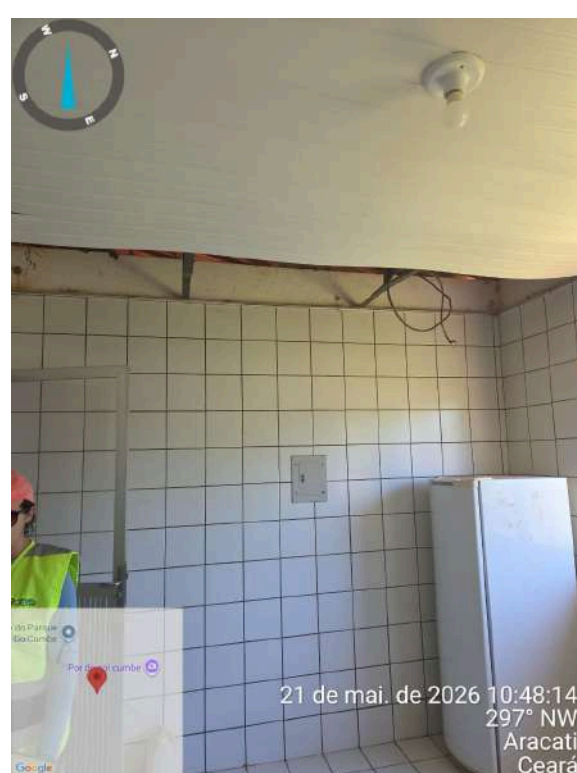
- ETA Cumbe / Casa de apoio: sem extintor; copa sem forro do teto completo; material de descarte inadequado (**Fotos 132 a 134**);
- ETA Cumbe / Gerador: casa inadequada, não fecha o portão (**Foto 135**);

**Foto 133** - ETA Cumbe / Casa de apoio (sede): copa sem forro do teto completo.

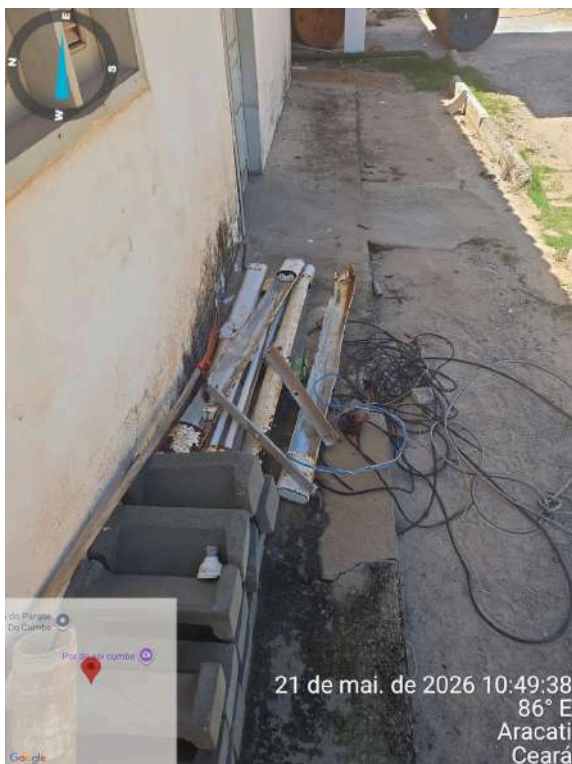
**Foto 134** - ETA Cumbe / Casa de apoio (sede): material de descarte inadequado.

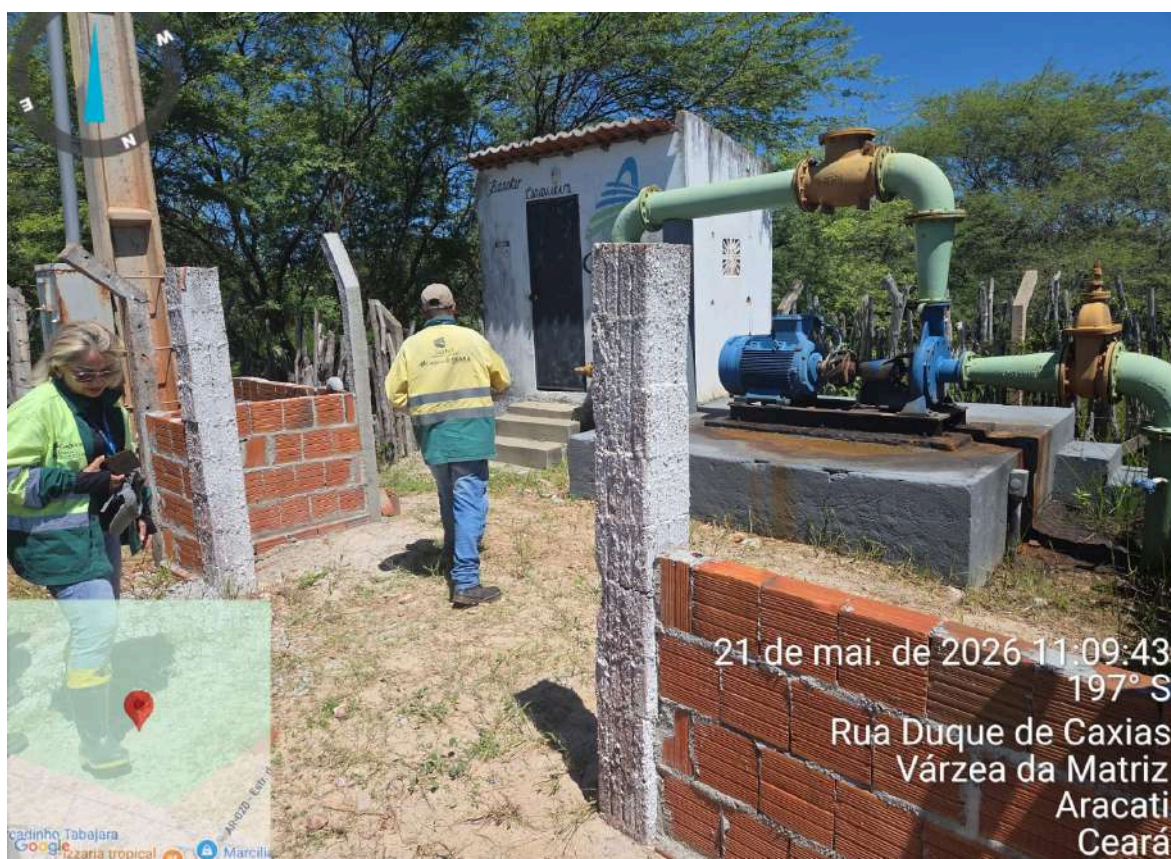
- Booster Canavieira: sem fechamento; casa de marimbondo nos painéis, caixa de energia e janela; registro com vazamento; bomba sem caixa de proteção, válvulas oxidadas (**Fotos 139 a 143**);

**Foto 139** - Booster Canavieira (sede): sem fechamento.

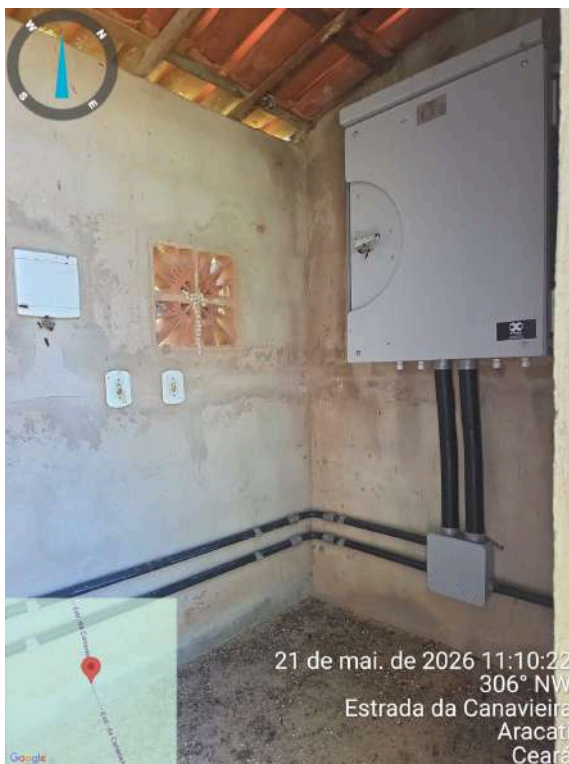
**Foto 140** - Booster Canaveira (sede): casa de marimbondo nos painéis, caixa de energia e janela.

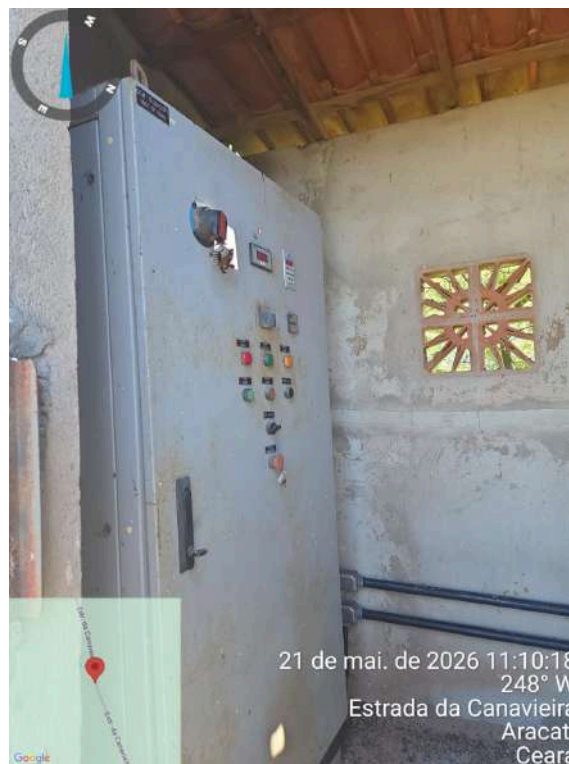
**Foto 141** - Booster Canaveira (sede): casa de marimbondo nos painéis, caixa de energia e janela.

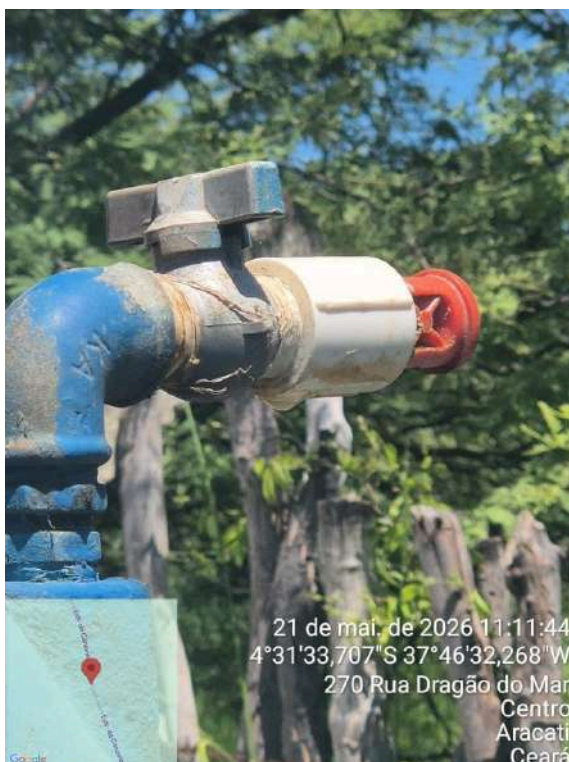
**Foto 142** - Booster Canaveira (sede): registro com vazamento.

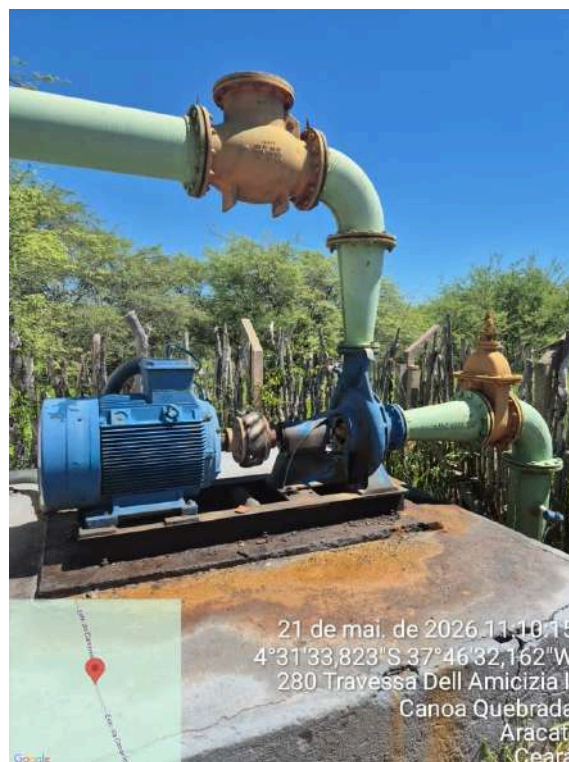
**Foto 143** - Booster Canaveira (sede): bomba sem caixa de proteção, válvulas oxidadas.

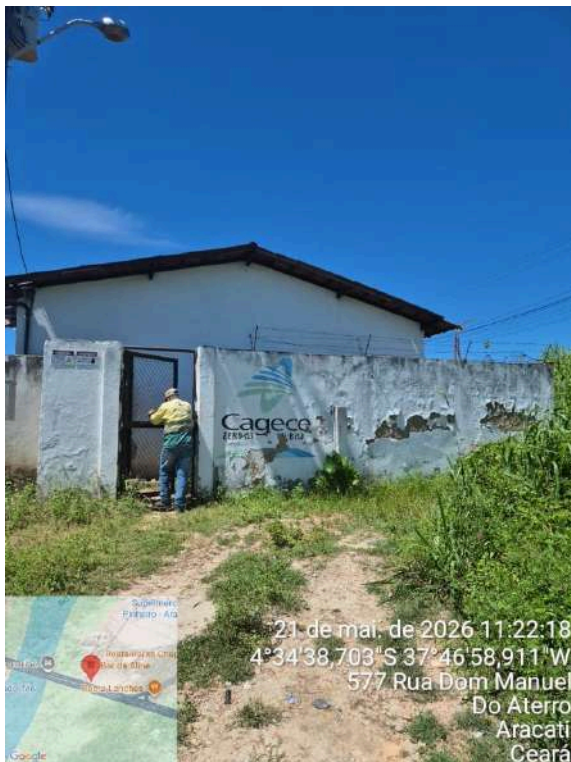
- Booster BR: parede externa desgastada e com vegetação; mangueira com vazamento na junção; bombas com tubulação oxidada e aberturas na parede; RSE desativado com estrutura desgastada de apoio dos RAPs, armadura exposta; RAP com vazamento, peça da válvula oxidada; RAP com tampa aberta (**Fotos 144 a 149**).

**Foto 144** - Booster BR (sede): parede externa desgastada e com vegetação.

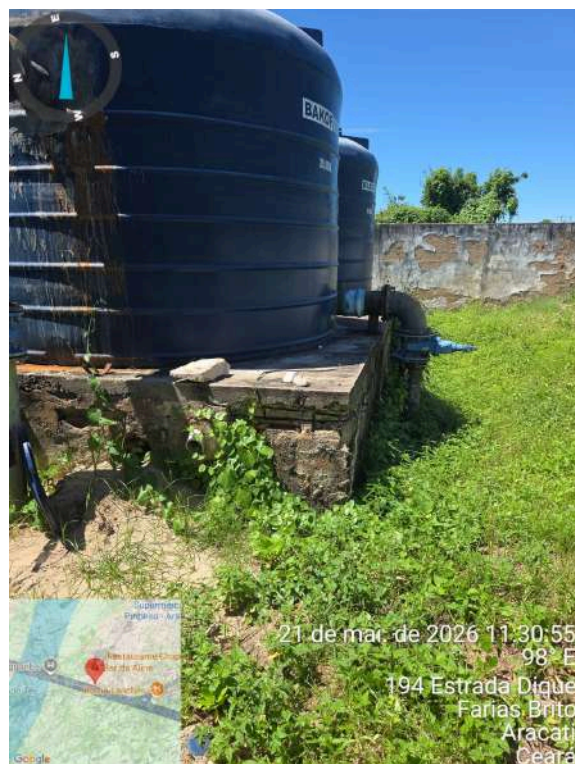
**Foto 147** - Booster BR (sede): RSE desativado com estrutura desgastada de apoio dos RAPs, armadura exposta.

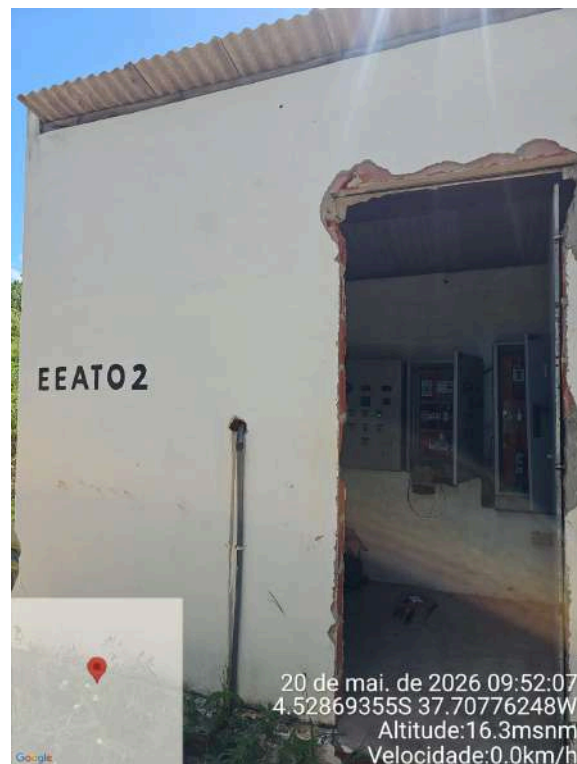
- Núcleo: não possui o telefone da ARCE (**Foto 150**);
- EEAT-02: sem lâmpada e aviso de choque, umbral da porta danificado; bomba impedindo o fechamento hermético do RAP-01; bomba e tubulações com oxidação; vazamento no registro do RAP-01 (**Fotos 151 a 155**);

**Foto 151** - EEAT-02 (Canoa): sem lâmpada e aviso de choque, umbral da porta danificado.

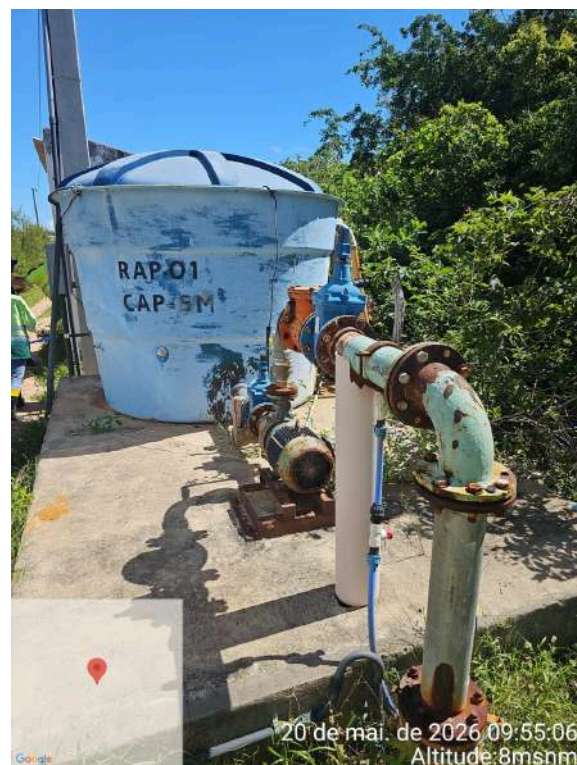
**Foto 153** - EEAT-02 (Canoa): bomba e tubulações com oxidação.

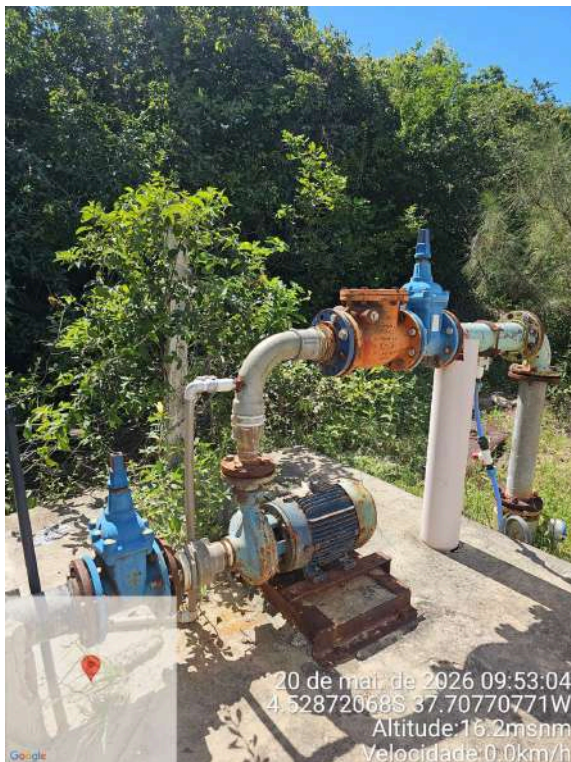
**Foto 154** - EEAT-02 (Canoa): bomba e tubulações com oxidação.

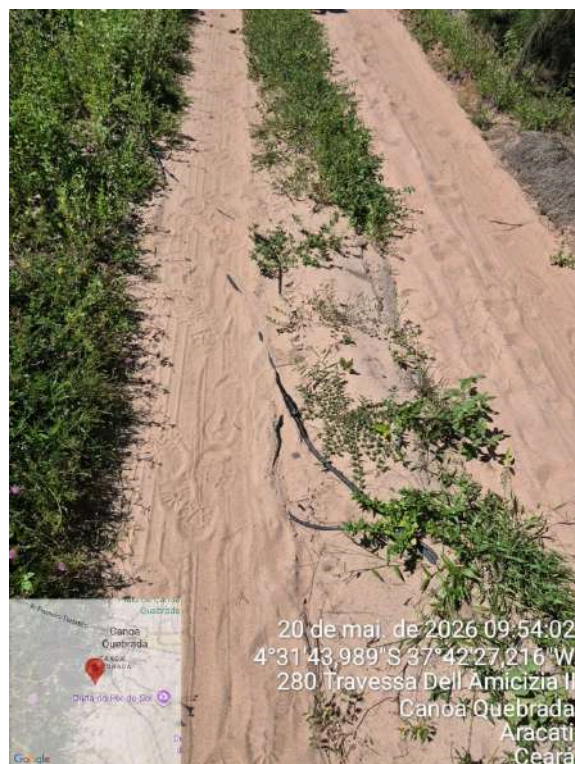
- PT-10: proteção do poço caída; fiação sem proteção e no caminho dos veículos (**Fotos 156 e 157**);
- PT-08: sem proteção completa do poço; vazamento extremo na adutora próxima ao poço (**Fotos 158 e 159**);

**Foto 157** - PT-10 (Canoa): fiação sem proteção e no caminho dos veículos.

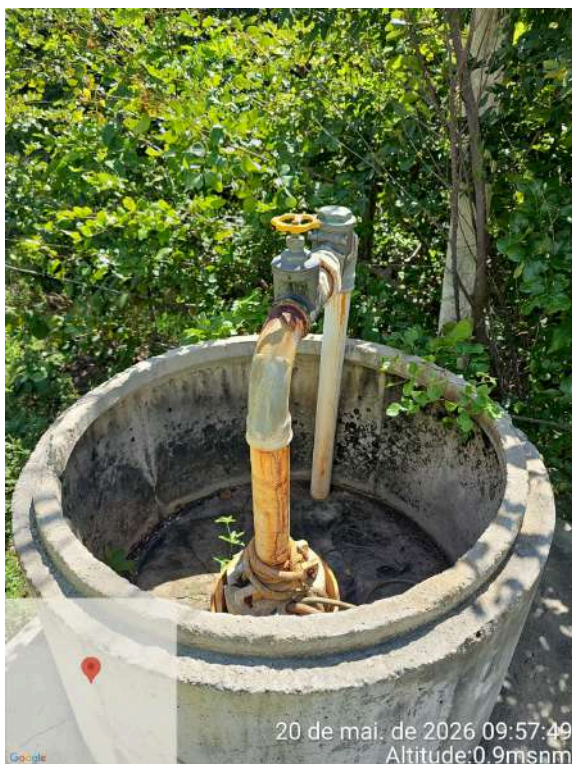
**Foto 158** - PT-08 (Canoa): sem proteção completa do poço.

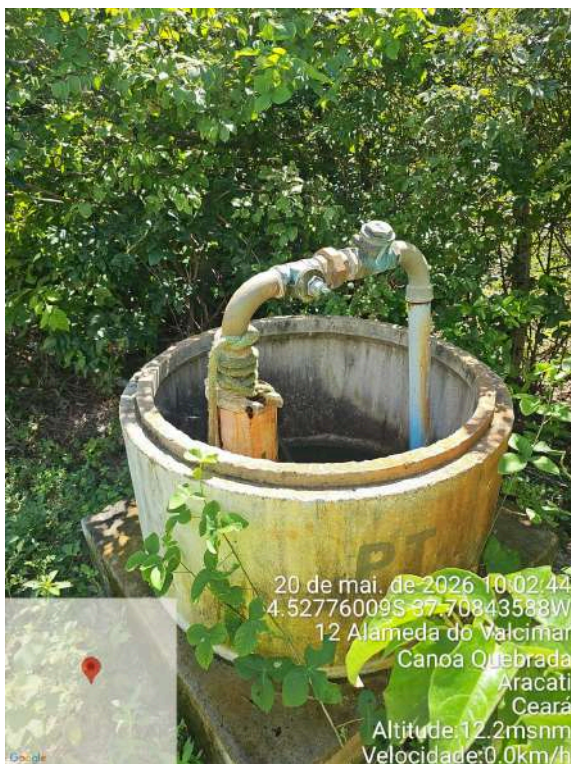
- PT-09: sem proteção completa do poço; vazamento na mangueira próxima ao poço (**Fotos 160 e 161**);
- PT-12: poço com vazamento e sem proteção; fiação exposta (**Fotos 162 e 163**);

**Foto 162** - PT-12 (Canoa): poço com vazamento e sem proteção.

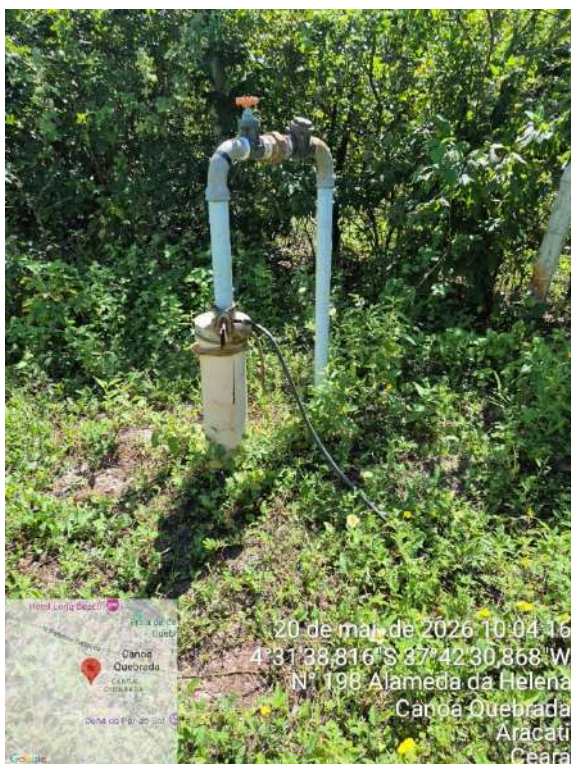
- PT-13 sem identificação e proteção (**Foto 164**);
- PT-05: com vazamento, sem identificação; caixa de energia sem tampa e oxidação avançada; teto com abertura, sem iluminação (**Fotos 165 a 167**);

**Foto 164** - PT-13 (Canoa): sem identificação e proteção.

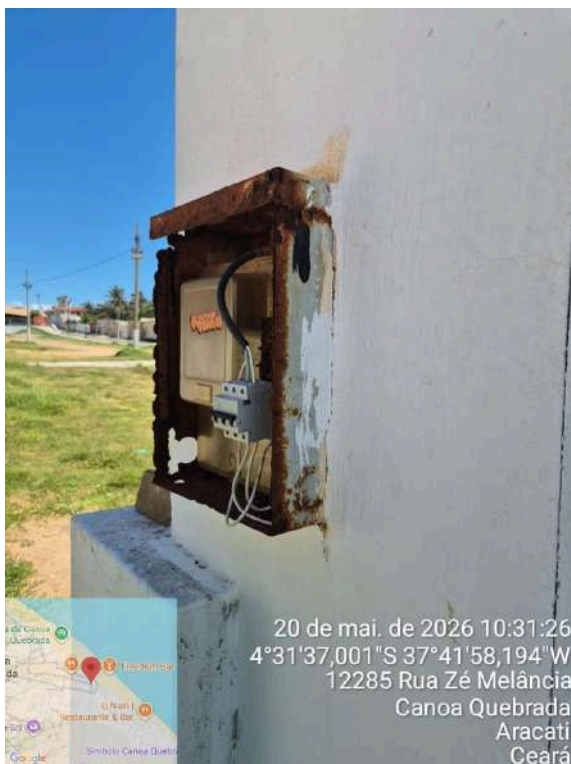
**Foto 166** - PT-05 (Canoa): caixa de energia sem tampa e oxidação avançada.

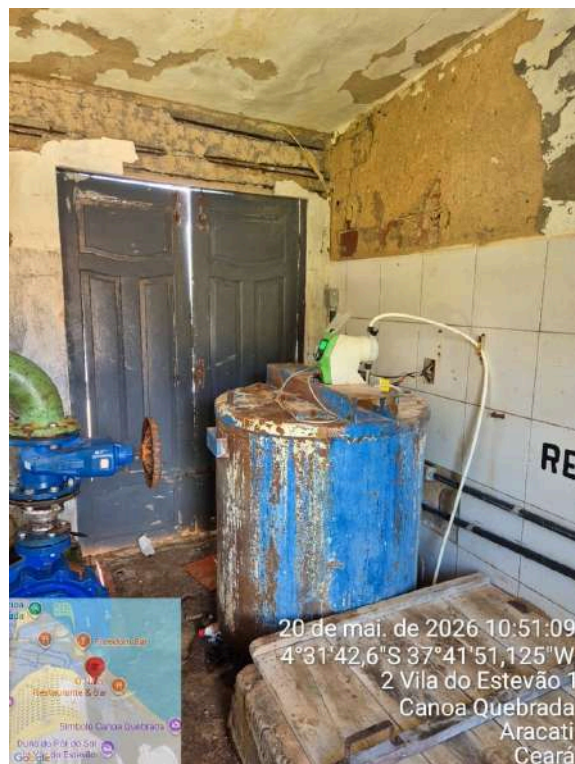
**Foto 171** - EEAT-01 (Canoa): teto com armadura completamente exposta, paredes desgastadas.

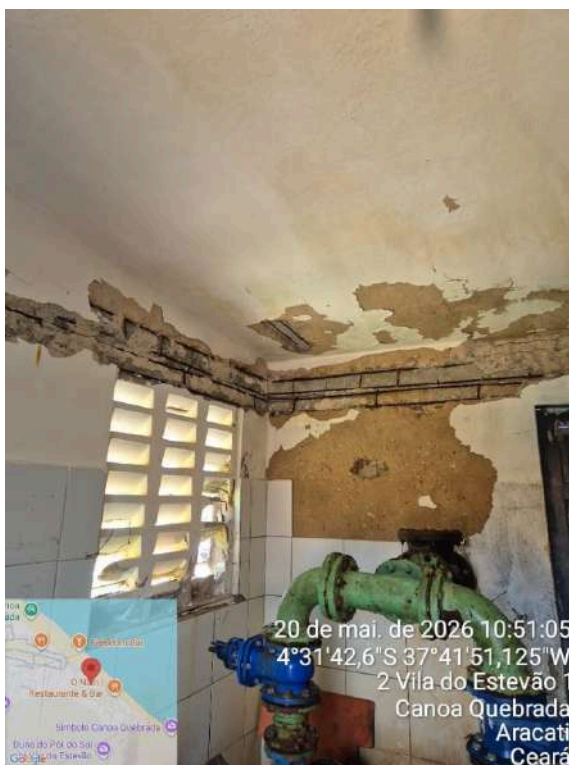
**Foto 172** - EEAT-01 (Canoa): teto com armadura completamente exposta, paredes desgastadas.

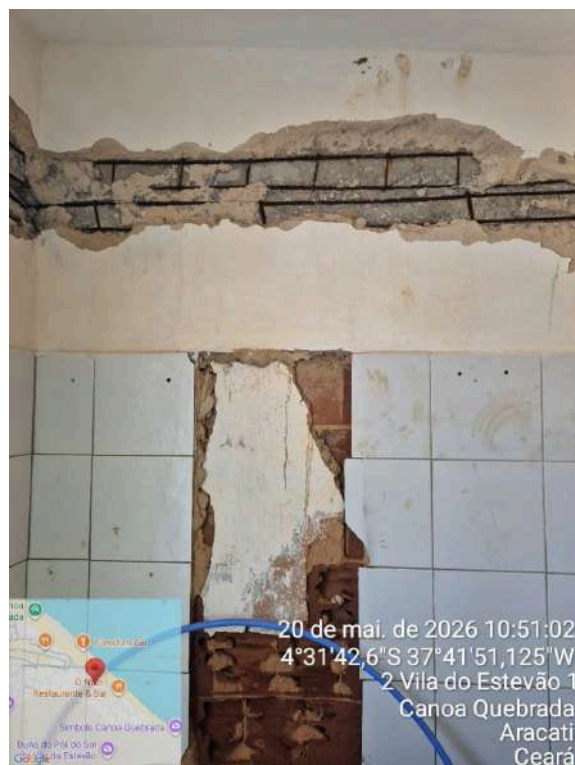
**Foto 173** - EEAT-01 (Canoa): teto com armadura completamente exposta, paredes desgastadas.

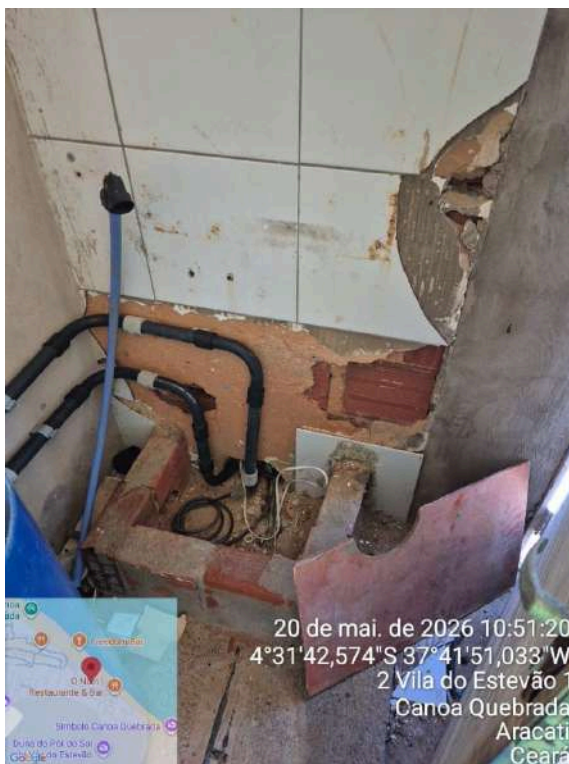
**Foto 174** - EEAT-01 (Canoa): paredes desgastadas.

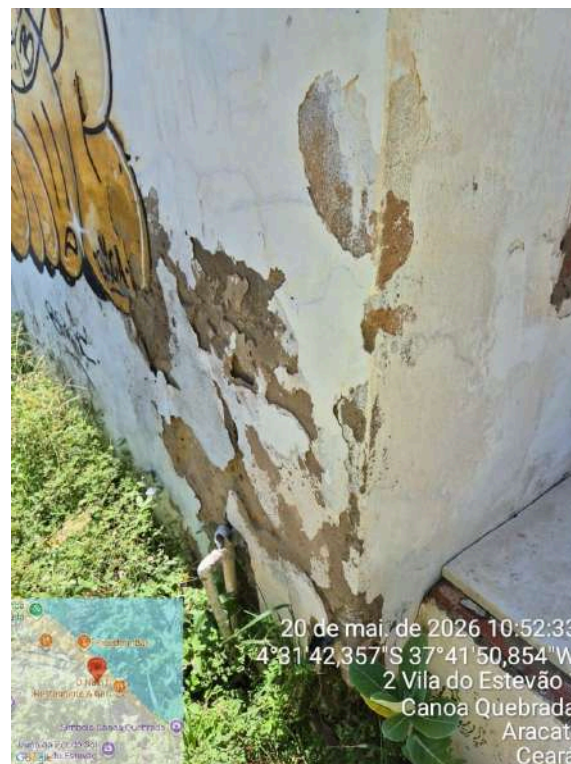
**Foto 175** - EEAT-01 (Canoa): paredes desgastadas.

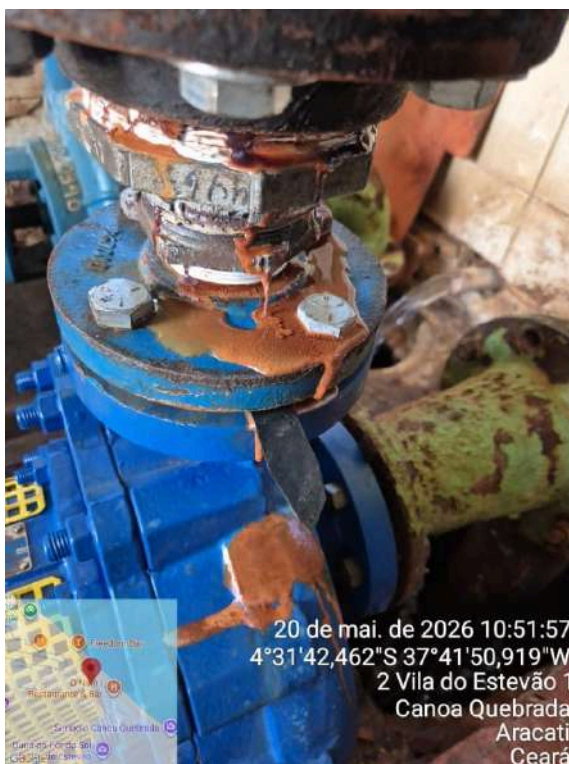
**Foto 176** - EEAT-01 (Canoa): bomba com vazamento.
